Urajärven kartanomuseo, Asikkala
Konservointi- ja restaurointityöraportti:

Päärakennus, Lilly von Heidemanin huone
Päärakennus, vierashuone
Päärakennus, ruokasalin lattian maalaus
ja retusointien viimeistely

2010 ja 2012

Katariina Sommarberg, Museovirasto 2010
Nanna Kymäläinen, Museovirasto 2010 ja 2012
Tanja Lindfors, Konservointi Lindfors 2012

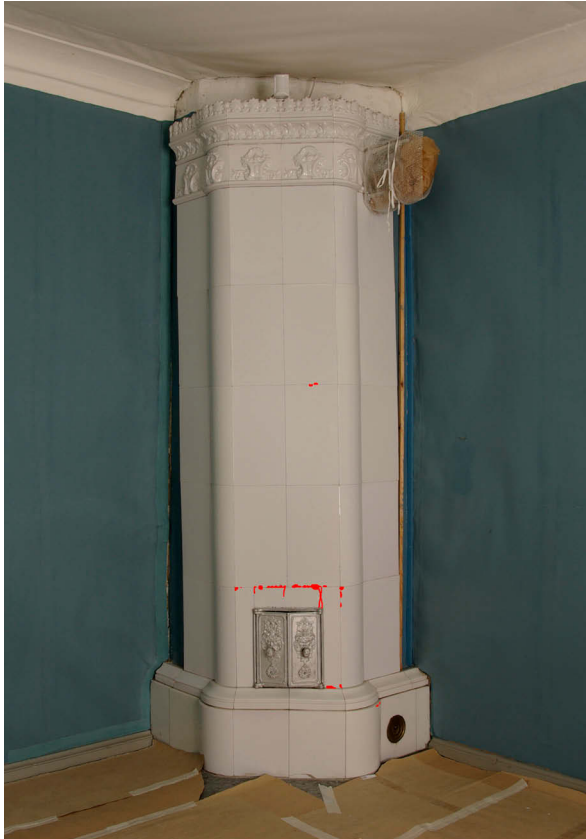
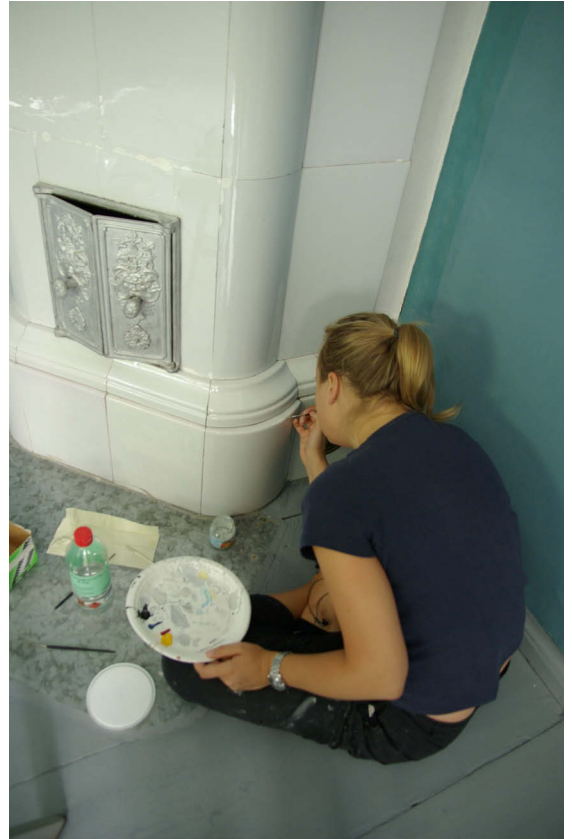
Kaakeliuunin halkeamat ja lohkeamat on

Kaakeliuunin puhdistuksen jälkeen korjataan lohkeamat. Lohkeamien täyttämiseksi käytetään Polyfillaa, joka on selluloosalla vahvistettua kipsijauhetta. Jauheesta sekoitetaan veden kanssa massa suhteella 2,5 osaa Polyfillaa ja 1 osa vettä. Lohkeamat kostutetaan vedellä ja täytetään massalla. Kuivuneet paikat hiotaan vesihiomaperilla.

Retusoinnissa käytetään Miranol -alkydiöljymaaleja. Pohjana käytetään valkoisia värejä (5556001.00, 5550219.00), joita sävytetään tarpeen mukaan mustalla (5550202.00), punaisella (5550275.00), keltaisella (5550465.00) ja sinisellä (5550348.00) Maalin ohentamiseen käytetään Tikkurilan mineraalitärpättiä. Kaakeliuunin muuri maalataan valkoisella, sävyttämättömällä liimamaalilla

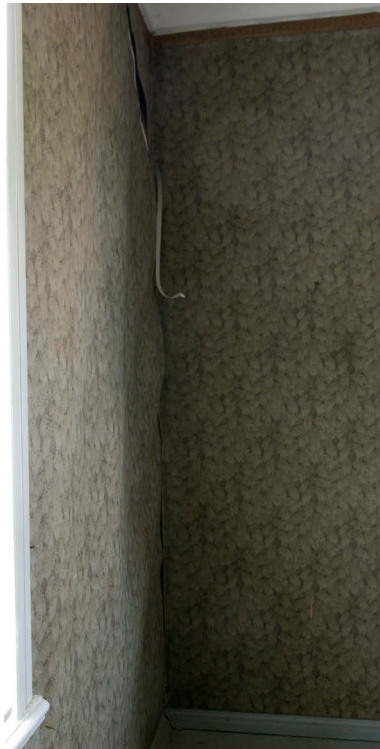
Vierashuoneessa vuosina 1969-1970 tehdyssä korjauksessa seiniltä irroitettut pinkopahvit on kiinnitetty takaisin paikoilleen liimaamalla pahvin reunat kovalevysuikalisiin. Kiinnitystavasta ja rakennuksen elämisestä johtuen pinkopahviin on tullut repeämiä. Liimaukset ovat irronneet kokonaan länsiseinän yläreunasta ikkunan oikeanpuoleiselta alueelta sekä osittain luoteisnurkasta. Pohjoisseinän luoteisnurkka on liimattu osin länsiseinän pahvin reunan päälle, ja se täytyy irrottaa, jotta pohjoisseinän repeämä ja pussittava pahvi voidaan korjata. Myös itäseinän koillisnurkan liimaus on osittain irronnut.

Länsiseinän pahvi on irvennyt ja irronnut pahvi pussittaa

Länsiseinän repeämän korjausta varten irrotetaan boordinauha länsiseinällä ikkunan reunaan asti ja pohjoisseinällä noin metrin alueelta boordin saumakohtaan saakka. Kulman pitkien sivujen ja pahvin alareunojen jäljellä olevat liimaukset

irrotetaan. Länsiseinän yläkulman revennyt pala irroitetaan ja liimataan takaisin paikoilleen paksun japaninpaperin avulla. Molempien seinien repeämät paikataan taustapuolelta japaninpaperilla pahvien ollessa auki. Pahvia kostutetaan taustapuolelta pussituksen oikaisemiseksi. Länsiseinän pahvi liimataan pitkältä sivulta takaisin kovalevyyn paksulla vehnätärkkelys-metyyliselluloosaliimalla ja naulataan heftiin kuivumisen ajaksi. Yläreuna naulataan kiinni nupeilla. Alareuna jää auki, jotta ikkunan alla olevat repeämät ja pussitus saadaan korjattua.

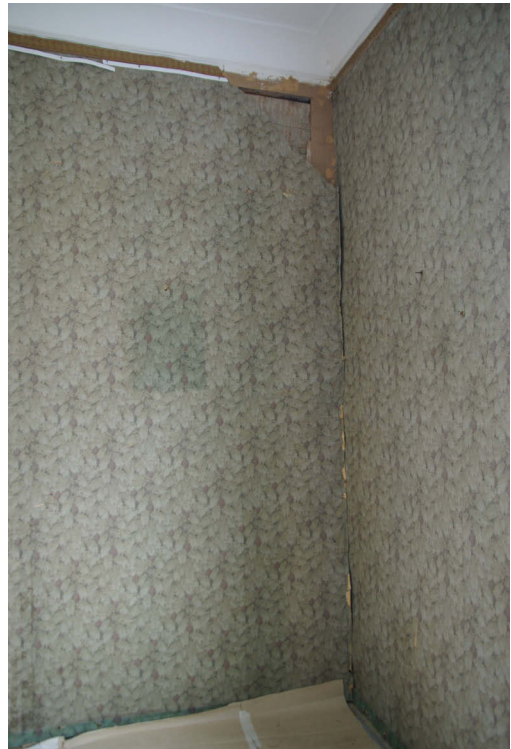
Luoteisnurkan revennyt kulma on irroitettu takaisin kiinnittämistä varten

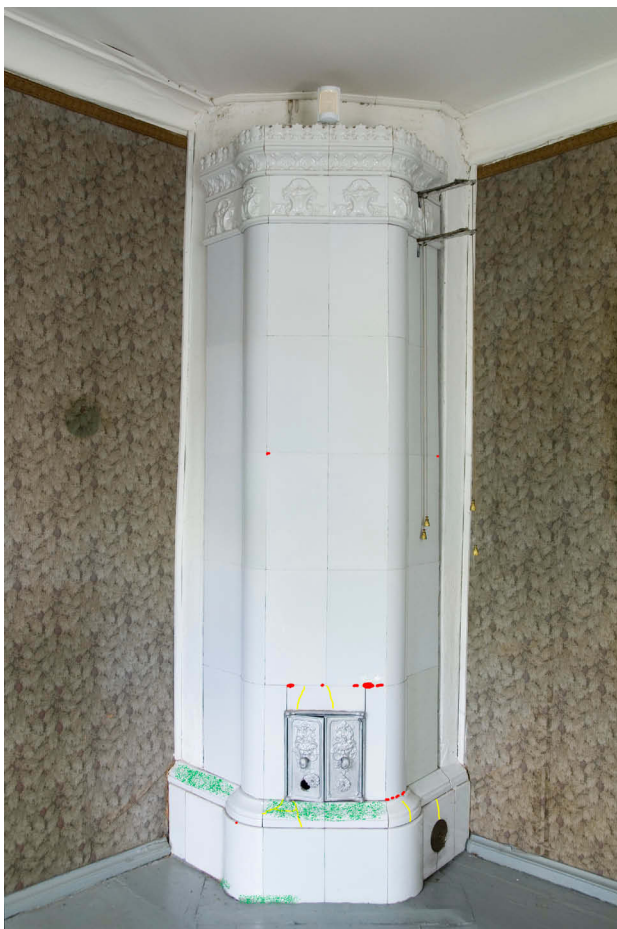
Maaliroiske

Puuttuva pala

Halkeama

Kaakeliuunin puhdistuksen jälkeen korjataan lohkeamat. Lohkeamien täyttämiseen käytetään Polyfillaa, joka on selluloosalla vahvistettua kipsijauhetta. Jauheesta sekoitetaan veden kanssa massa suhteella 2,5 osaa Polyfillaa ja 1 osa vettä. Lohkeamat kostutetaan vedellä ja täytetään massalla. Kuivuneet paikat hiotaan vesihiomaperilla.

Retusoinnissa käytetään Miranol -alkydiöljymaaleja. Pohjana käytetään valkoisia värejä (5556001.00, 5550219.00), joita sävytetään tarpeen mukaan mustalla (5550202.00), punaisella (5550275.00), keltaisella (5550465.00) ja sinisellä (5550348.00) Maalin ohentamiseen käytetään Tikkurilan mineraalitärpähtiä.

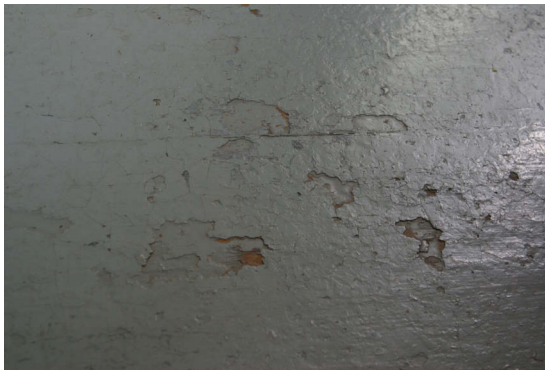
Vierashuoneen aikaisempia pintakerroksia on säilynyt ainoastaan lattiassa sekä ovi- ja ikkunalistoissa ja uunin muurissa. Seinissä aikaisempia pintakerroksia ei ole jäljellä. Lattian maalipinnassa on hiushalkeamia ja paikoitellen maali irtoilee tai on irronnut kokonaan puupinnasta. Alkuperäisten kerrosten säilyttämiseksi täytyy krakeloitunut ja irtoileva maali kiinnittää liiman ja lämmön avulla ennen hiontaa ja uudelleen maalausta. Ilman kiinnitystä lattia ei kestä kulutusta eikä uudelleenmaalausta irtoamatta puupinnasta.

Vierashuoneen lattian krakeloitunut maali-pinta

Lattian maalikerrosten liimauksessa käytetään etanolia ja Kremerin kalaliimaa, jota ohennetaan vedellä noin 20 prosenttia. Liimattavat alueet käsitellään imeyttämällä vauriokohtiin ensin denaturoitua etanolia (Etasol), jolla varmistetaan liiman kulkeutuminen alimpiin maalikerrokseen asti. Etanolin jälkeen liimaa sivellään tai injektoidaan vauriokohtaan ja aluetta lämmitetään lämpölusikalla. Kohdista, joissa maalipinta puuttuu kokonaan, kiinnitetään reuna-alueet injektoimalla liimaa maalikerroksen ja puupinnan väliin. Maalivaurion terävät reunat viistetään skalpellilla. Kiinnittämisen jälkeen lattia hiotaan hiomatyynyllä ja hiekkapaperilla karkeudella 150. Lattia pestään kidesoodalla noin viikon kuluttua liimausten kuivuttua kunnolla. Jalkalistojen halkeamat liimataan pvac-puuliimalla, kolot kitataan pellavaöljykittillä ja listat hiotaan ennen maalausta.

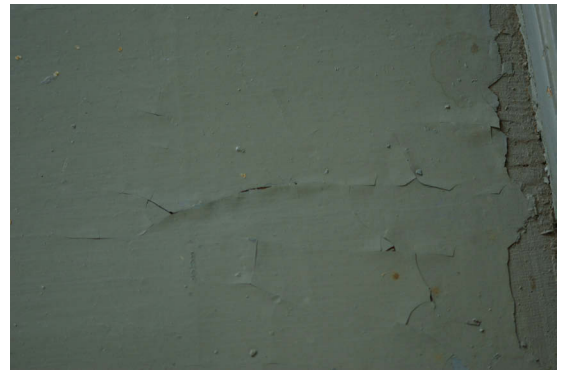
Puupinnasta irronneet maali-kerrokset

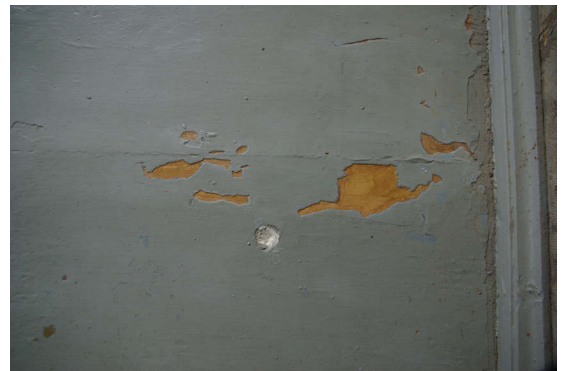
Vaurioalue liimakiinnityksen jälkeen

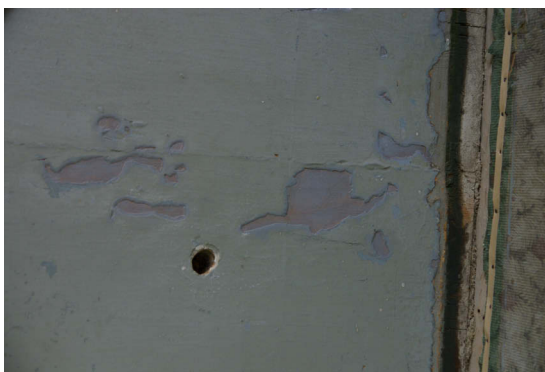
Vaurioalue pohjamaalauksen jälkeen

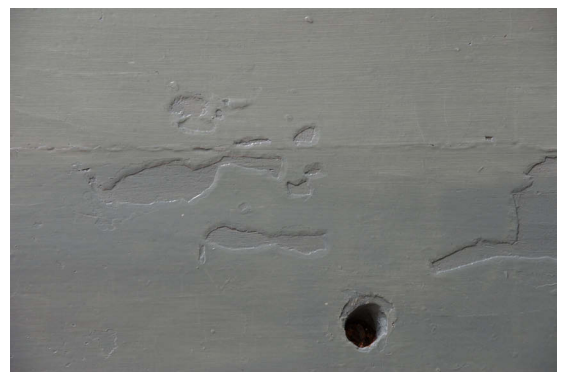
Vaurioalue pintamaalauksen jälkeen

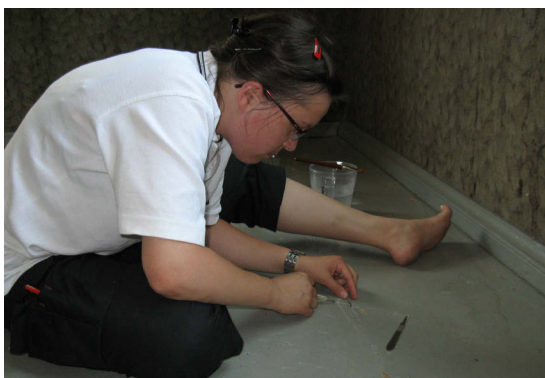
Irtoilevien maali-kerrosten liimaus

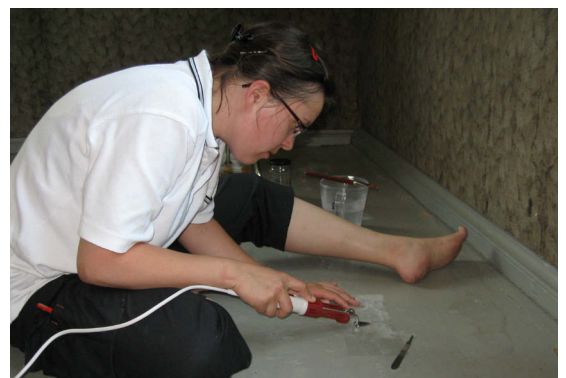
Maali-kerrosten kiinnittäminen lämpö-sikalla liiman levittämisen jälkeen

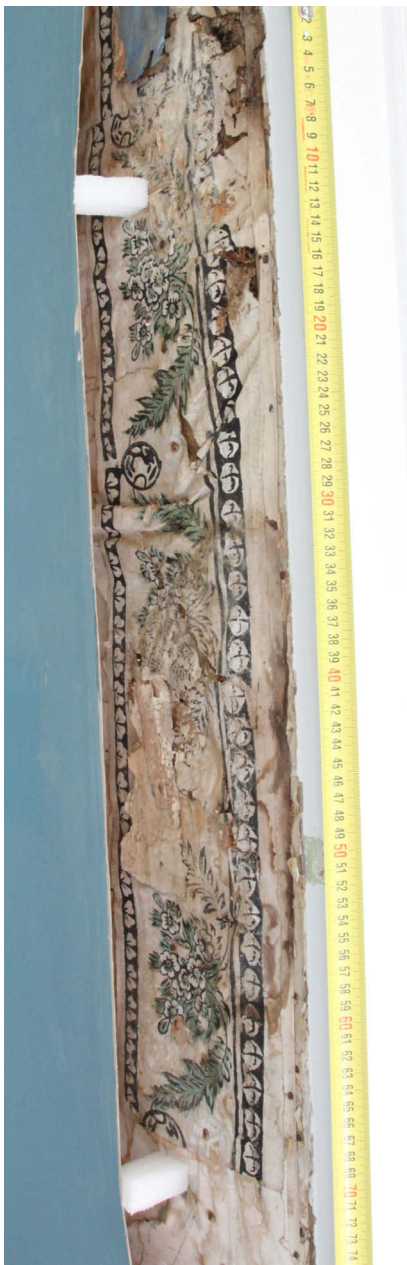
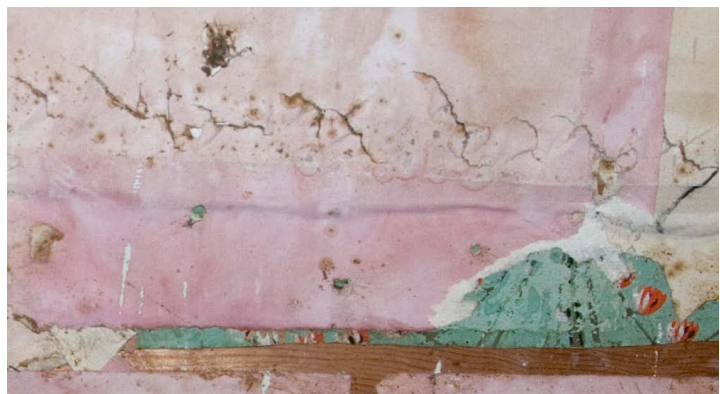
killä reunoilla. Boordi kehystää ikkunaa kaikilla sivuilla. Oikealla sivulla boordi tulee hieman lähemmäksi ikkunaa kuin vasemmalla. Boordi kuitenkin kiertää ikkunaa karmiin ulottuen, joka viittaisi siihen, että ikkunaa on suurennettu. Boordi kuuluu todennäköisesti haaleaan vaaleanpunaiseksi maalattuun tapetti-kerrokseen.

Vasemmalla boordi, yllä vaaleanpunainen tapettikerros

Pinnalla olevaan pahviin liimattiin japaninpaperi suojaamaan boordia. Sisäikkunoita höylättiin sen verran, että ne mahtuvat ilman jännityksiä takaisin karmiin. Karmilistojen alareunoista sahattiin pois ohuet palat. Lopuksi listat nauhattiin paikoilleen kiinni ikkunakarmin ja listan alta näkyviin jäänyt pinkopahvi retusoitiin seinän sävyiseksi.

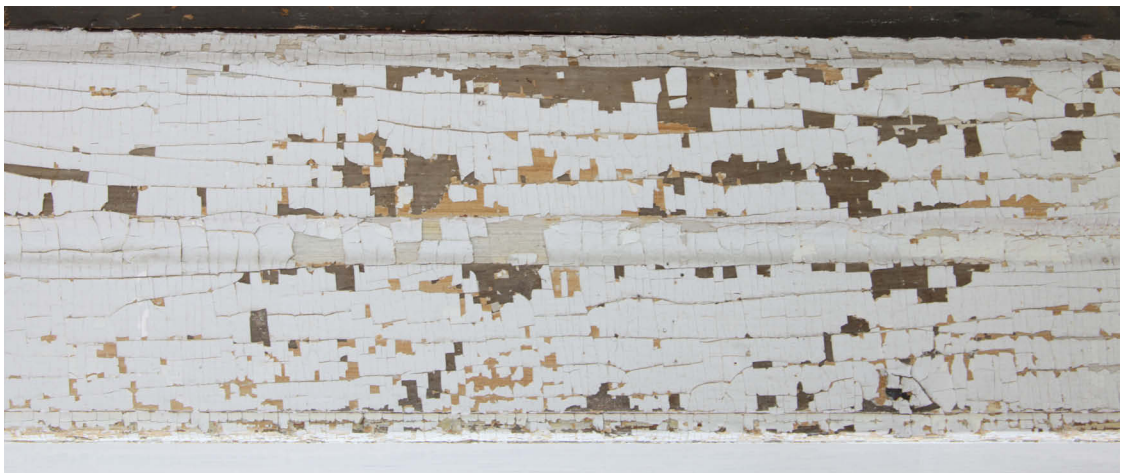
Ikkunalistan voimakas krakeloituminen ja maalin irtoamat ennen maalin kiinnitystä

Ruokasalin ikkunoiden kehyslistojen maalipinnat kiinnitettiin 70-80 C° lämpötilalla, vain muutama kohtaan oikeanpuoleisen ikkunan ylälistassa käytettiin Kremerin Medium For Consolidation- konsolidointiainetta pinnan liimaamiseen. Karmit ja listat hiottiin kevyesti, pestiin Biokleen- kombiliinalla ja maalattiin samalla Allbäckin maalilla kuin muut listat ja ovet. Vain ylimmät ikkunalistat jätettiin maalaamatta voimakkaan krakeloitumisen vuoksi. Epäiltiin, että uusi maalipinta saattaisi irrottaa uudestaan jo heikkoa pintaa. Lisäksi lista jäi verhojen alle piiloon.
