Urajärven kartanomuseo, Asikkala
Konservointi- ja restaurointityöraportti:
Päärakennuksen välikamari

Museovirasto
Kulttuuriympäristön hoito-osasto
Restaurointi

2012

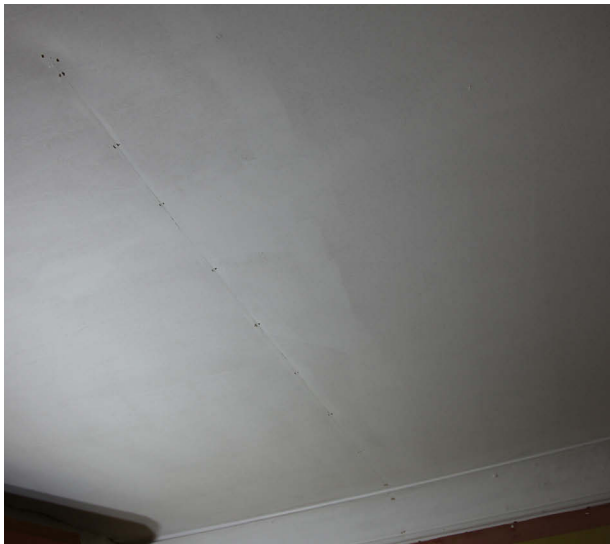
Kuva 5: Katto ennen paikkausta.

Välikamarin katto- ja seinäpinnat imuroitiin sivellintä apuna käyttäen. Katossa ja katonrajassa kulkeneet vanhat sähköjohdot poistettiin. Sähköjohtojen kiinnikkeiden katon pinkopahviin jättämät vauriot, sekä holkkalistan paperoinnin halkeamat paikattiin kaksinkertaisella japaninpaperipaikalla; alle 18 g ja päällimmäiseksi 21 grammainen paperi. Ennen paikkausta vaurion ympäriltä poistettiin skalpellilla liimamaalia paikan tartunnan varmistamiseksi. Liisterinä käytettiin vehnätärkkelystä, jota oli notkistettu metyyliiselluloosaliisterillä (noin 3/1). Kaikki japaninpaperipaikkaukset retusoiitiin teknisestä gelatiinista ja liidusta tehdyllä liimamaalilla, jota oli sävytetty hieman titaanivalkoisella. Liimamaali valmistettiin Kymin Palokärjen liimamaaliohjetta mukaillen. Yön yli vedessä seisseeseen liituun sekoitettiin noin 2 % pieneen vesimäärään liuotettua gelatiinia. Katosta poistettiin lisäksi skalpellilla rapsuttamalla kattolampun sähköjohdon kiinnityksen suuntauksessa apuna käytetty lyijykynäviiva.

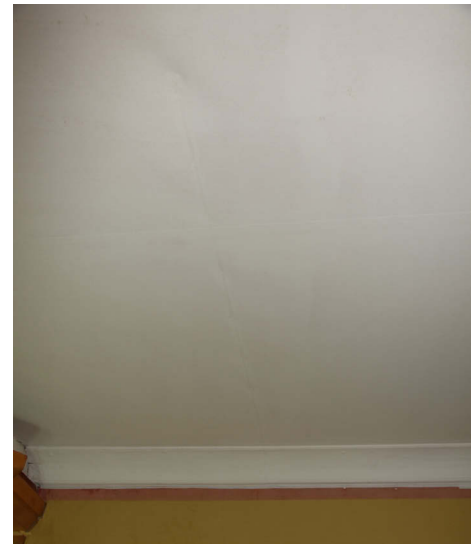
Kuva 6: Katto paikkauksen ja retusoinnin jälkeen.

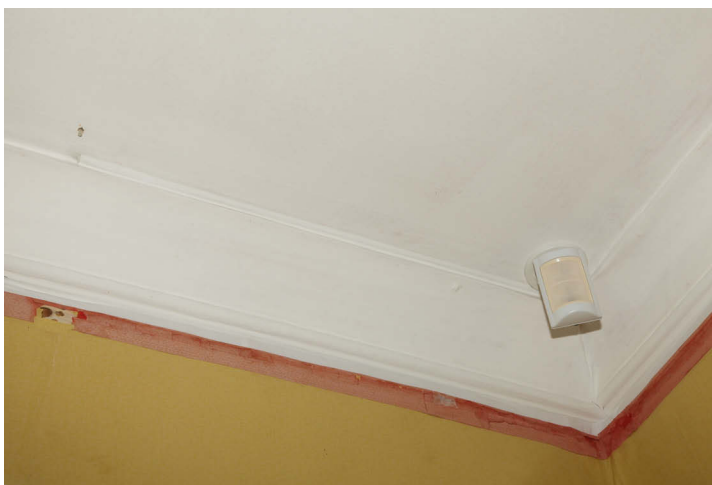
Kuva 7: Liimapaperi holkkalistan alapuolella ja liiketunnistimen johdon peittona.

Katonrajassa sähköjohdot kulkivat tapetin ja boordinauhan alla, joten kerroksiin jouduttiin tekemään avausviilto, jotta johdot saatiin poistettua. Avauksen jälkeen tapettikerrokset oiottiin ja liisteröitiin takaisin kiinni seinäpintaan. Nykyisen, 1970-luvulla tapetoidun boordinauhan ja holkkalistan rajapintaan laitettiin happovapaa liimapaperinauha helpottamaan kopioboordin kiinnitystä. Myös liiketunnistimen sähköjohdon päälle liimattiin liimapaperi, jotta se saataisiin huomaamattomammaksi. Johdon liimapaperi maalattiin liimamaalilla.

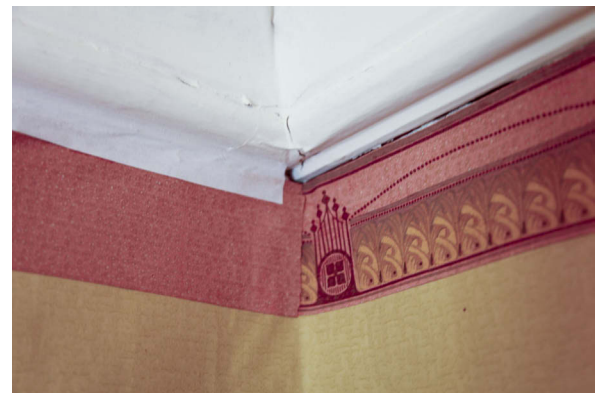
Kuva 10 Yllä: Vain pohjoisseinällä oli säilynyt 1910-luvun jugend-aiheinen boordi. Muilla seinillä se oli korvattu punaisesta tapetista leikatulla suikaleella.

Itä-, etelä- ja länsiseinille kiinnitettiin jugend-boordista teetetty kopio. Kopio tulostettiin suurmustesuihkutulostimella Cansonin lumppukuituiselle valokuvapaperille. Boordi kiinnitettiin suoraan 1970-luvun kerroksen päälle tapettiliisterillä.

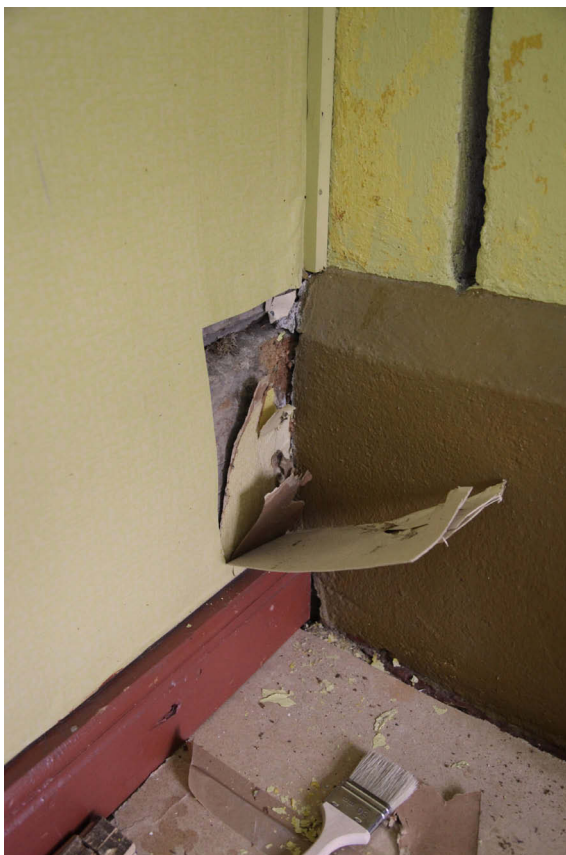
Kuva 11: Tapettiavaus pohjoisseinällä uunin vieressä.

Seinissä olevat naulojen ja muiden kiinnikkeiden jättämät reiät paikattiin japaninpaperitulpalla ja peitettiin tapettipaikalla. Paikkaukseen käytettiin 70-luvun tapetoinnista ylijäänyttä seinäpintojen nykyistä tapettia. Uunin viereen seinän alaosaan tehty tapettiavaus paikattiin. Avauksen reunojen alle ujutettiin maku-latuuripaperi, joka liisteröitiin kiinni tapettiin taustapuolelta. Kuivumisen ajaksi paikkauskohta naulattiin nupeilla reunoiltaan kiinni hirsiseinään. Kuivumisen jälkeen saumat peitettiin tapettikaistaleilla. Myös irrotettujen pistorasioiden kohdat paikattiin tapetilla.

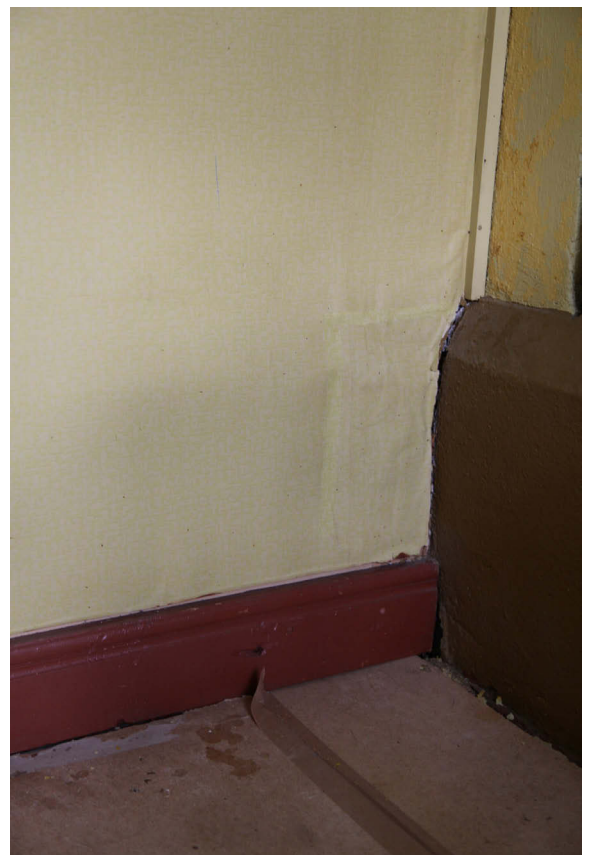
Kuva 12: Tapettiavaus paikattuna.

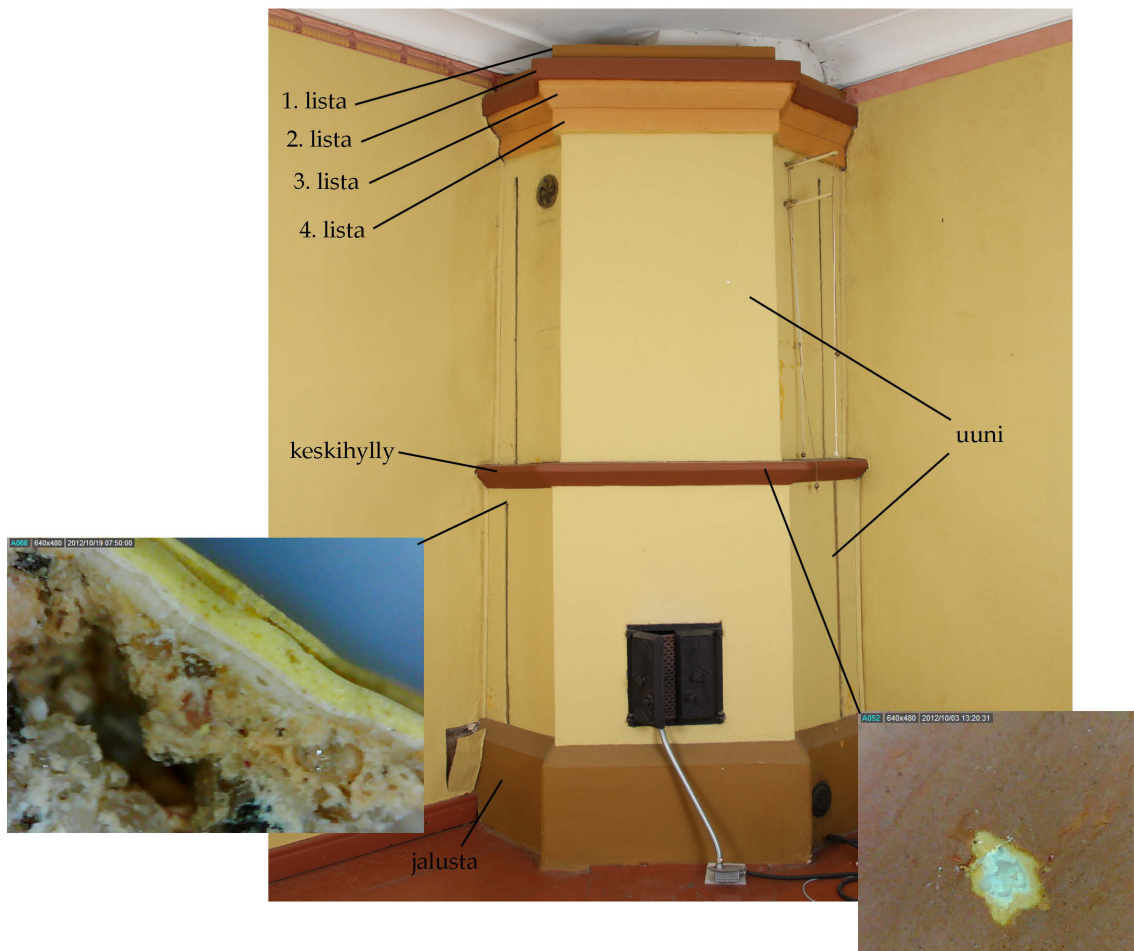
Kuva 13: Uunin osat ja poikkileikkaukset.

Lisäksi uunin etuosaa on keskihyllystä alaspäin ollut 1. ja 2. kerroksen välissä mahdollisesti ruskeaksi maalattu. Sävy on todennäköisesti sama kuin keskihyllyn 2. kerros. Koska ruskea maali on sivuilla rajattu hyvin epäsiististi, eikä etuosasta löydetty lasikuituverkotuksen takia vanhoja kerroksia, ei voida olla täysin varmoja, ovatko ruskeat maalifragmentit todella osa jotain uunin varsinaista väritysvaihetta.

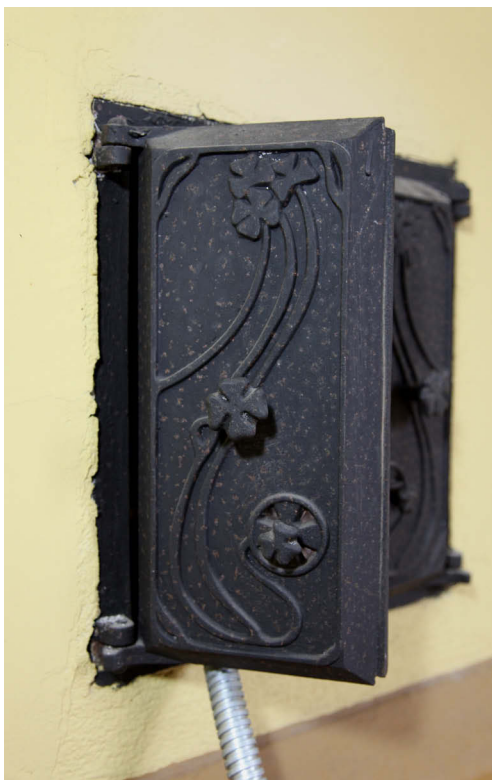
Kuva 14: Uunin luukut ennen konservointia.

Uuninluukut irrotettiin ja niistä poistettiin etanolilla musta pintakäsittely. Tämän jälkeen luukut puhdistettiin ruosteesta ja käsiteltiin Can Trust ruostesuoja-aineella. Lopuksi luukkujen etupuolet, sekä uunissa kiinni olevat metalliosat maalattiin kahteen kertaan Ottosson Färgmakeri AB:n Grafit pellavaöljymaalilla. Uunin peltien maaliin sotkeutuneet vetonarut poistettiin ja peltien ruosteiset kohdat käsiteltiin ruostesuoja-aineella. Venttiilit irrotettiin ja puhdistettiin lateksimaalista etanolilla. Venttiilit käsiteltiin ruostesuoja-aineella. Uunin alaosan venttiili maalattiin jalustan kanssa saman sävyiseksi, tähtiventtiili jätettiin messinkipintaiseksi.

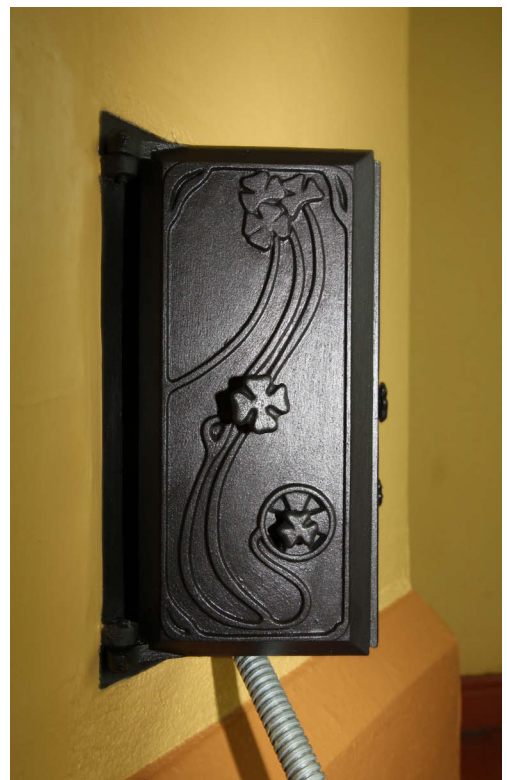
Kuva 15: Uunin luukut käsittelyn jälkeen.

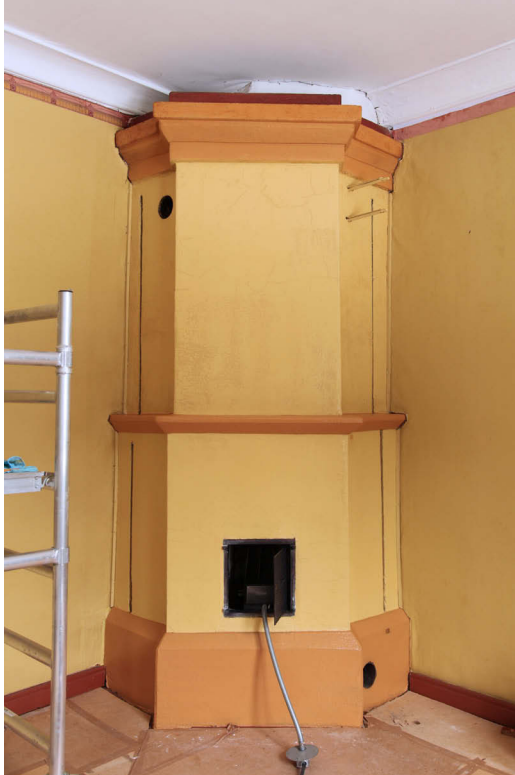
Kuva 16: Uuni yhteen kertaan maalattuna.

Uuniin päätettiin palauttaa sen ensimmäisen käsittelykerroksen mukaiset värit. Uunin sopiva sävy saatiin Ottosson pellavaöljymaalin sävystä Solgul, jota sävytettiin Rembrandt[®] taiteilijaöljyväreillä Cadmium yellow lemon 207, Cadmium red deep 306 ja Oxide black 735. Keskihylly ja jalusta maalattiin Ottosson pellavaöljymaalilla Guldgul, jota sävytettiin hieman punertavammaksi Rembrandtin kadmiumin punaisella taiteilijaöljyvärillä. Jalustan toiseen maalauskertaan sävyä yritettiin lisäksi tummentaa lisäämällä siihen hieman oksidimustaa, mutta sävy jäi silti liian vaaleaksi. Jalusta joudutaan mahdollisesti maalaamaan vielä kolmanteen kertaan.

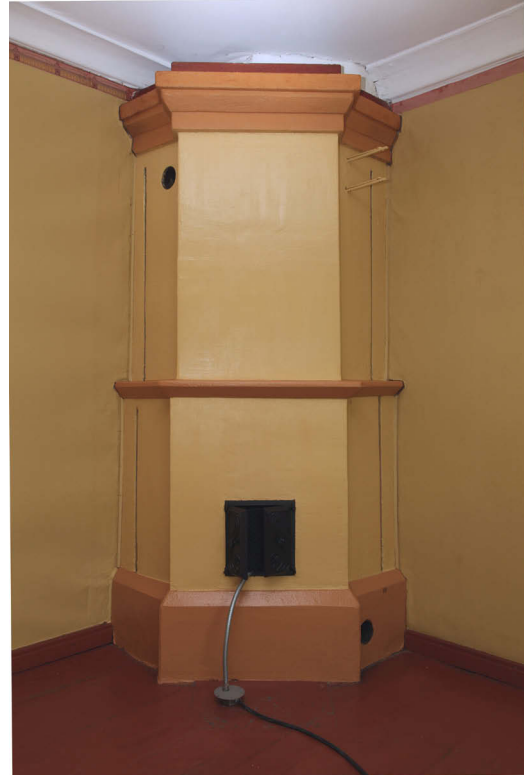
Kuva 17: Uuni kahteen kertaan maalattuna.

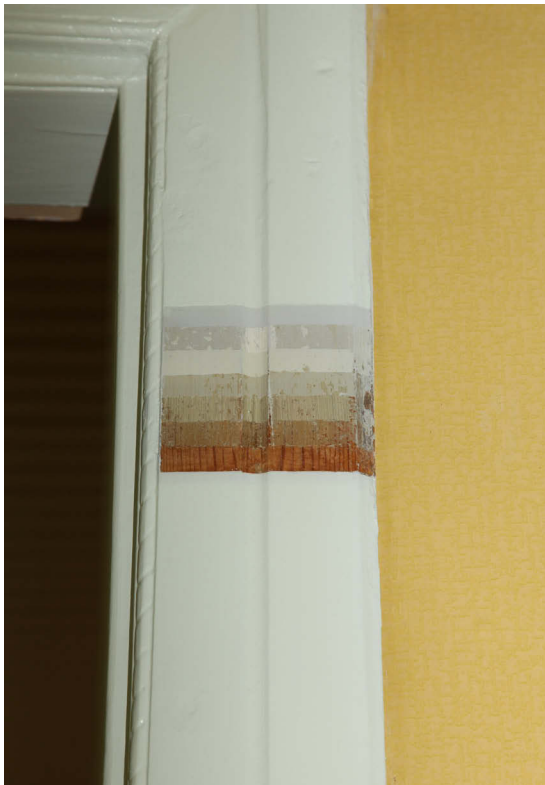
Kuva 18: Väriportaikko itäseinän ovilistassa.

Ikkunankarmiin sekä keittiöön johtavan oven karmiin tehtiin väriportaikat aiempien väritysvaiheiden selvittämiseksi ja esittämiseksi. Krakeloituneiden maalipintojen kiinnitystä kokeiltiin pelkällä lämpölusikalla, sekä Lascaux® Medium for Consolidation -akryylidispersioliimalla. Maalinkiinnitys oli kuitenkin niin työlästä, että irtoava maali päädyttiin poistamaan ja pinnat hiottiin sen jälkeen kevyesti. Ovet karmeineen ja ikkuna pokia lukuun ottamatta maalattiin kahteen kertaan Allbäckin vihreällä taitetulla valkoisella pellavaöljymaalilla. Ensimmäinen maalikerros oli sävytetty kromioksidivihreällä pigmentillä, mutta tämän maalin loputtua toiseen maalauskerrokseen käytetty maali sävytettiin Ottosson Färgmakeri AB:n kromioksidinvihreällä maalilla.

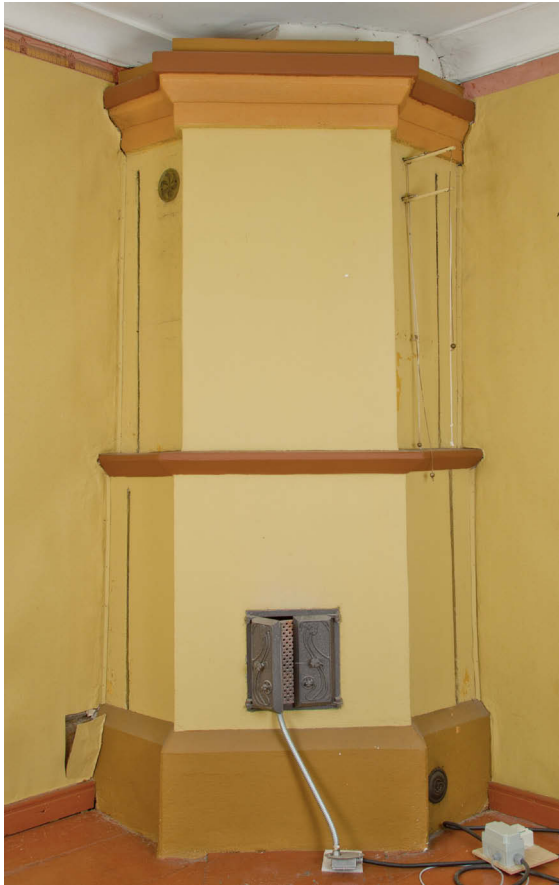
Kuva 28: Uuni ennen konservointia.

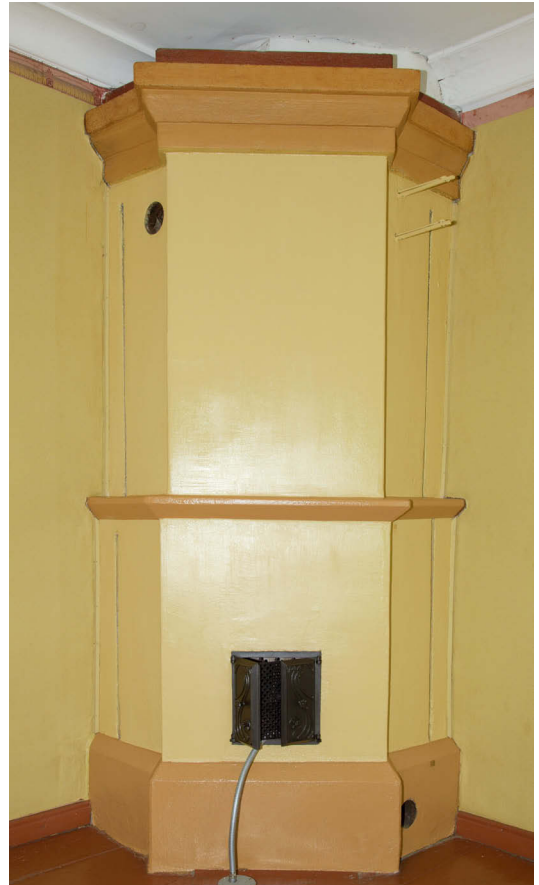
Kuva 29: Uuni konservoinnin jälkeen.

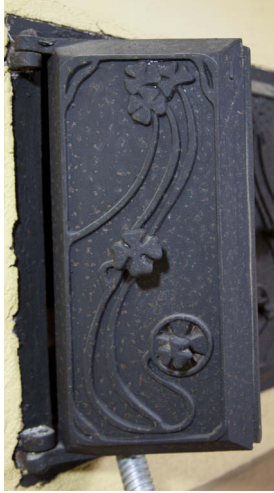
Kuva 32: Uunin suuluukut ennen konservointia.

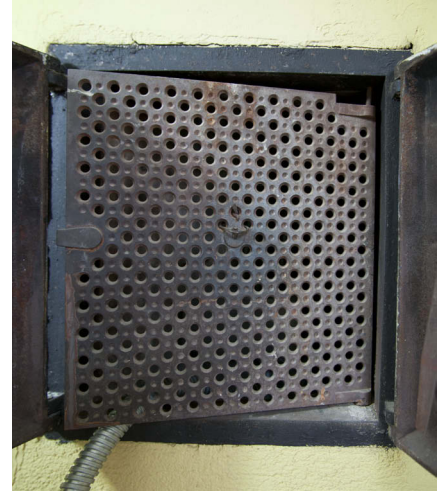
Kuva 33: Kipinäverkko ennen konservointia.

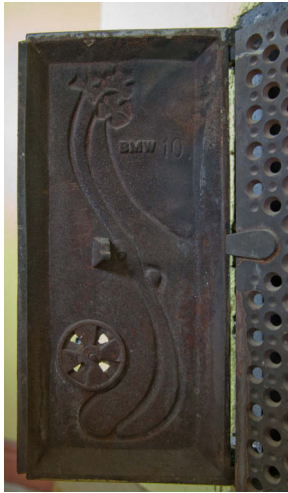
Kuva 34: Uunin suuluukkujen sisäpuoli ennen konservointia.
