Urajärven kartanomuseo, Asikkala

Restaurointityöraportti:
Rantamajan maalaustyöt ja kuistin uusiminen

Museovirasto
Kulttuuriympäristön hoito-osasto
Restaurointi

2009-2010

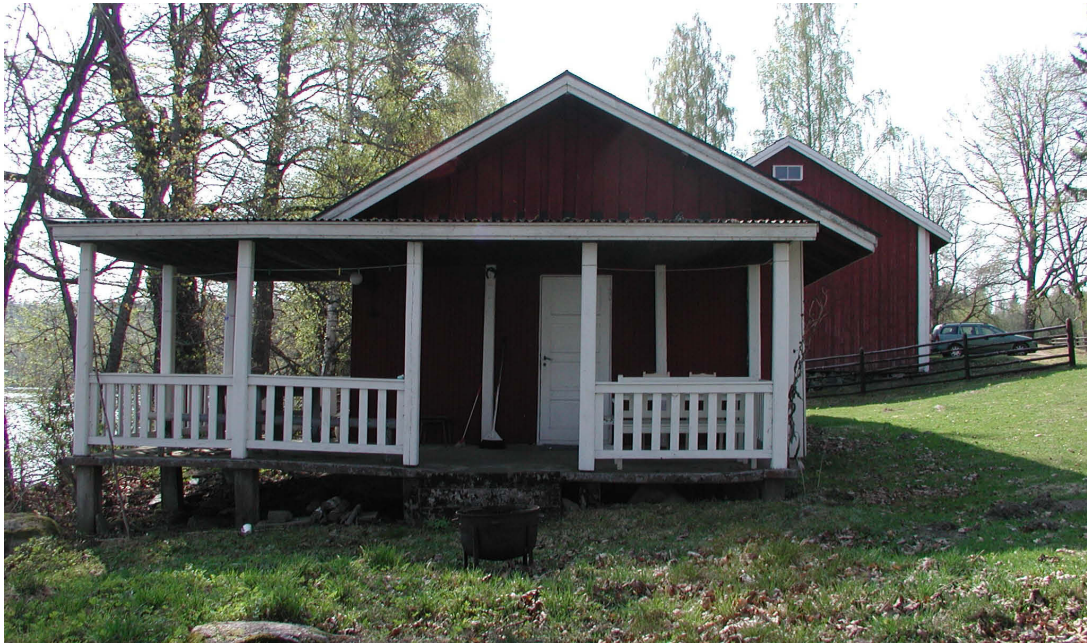
Rantamajan pois purettava betonirakenteinen kuisti lienee rakennettu 1950-luvun muutostöiden yhteydessä. Kivinen ja routiva maa on aiheuttanut betonikannassa ja runkorakenteissa halkeamia ja vääntymiä. Uuden kuistin rakentamisen yhteydessä tehtiin salaojitus rakennuksen länsiseinustalle ja kaivettiin kuistin alta pois suuret kivilohkareet. Maapohja tiivistettiin ja tilalle ajettiin soraa.

Purettava kuisti pohjoissuunnasta kuvattuna vuonna 2008.

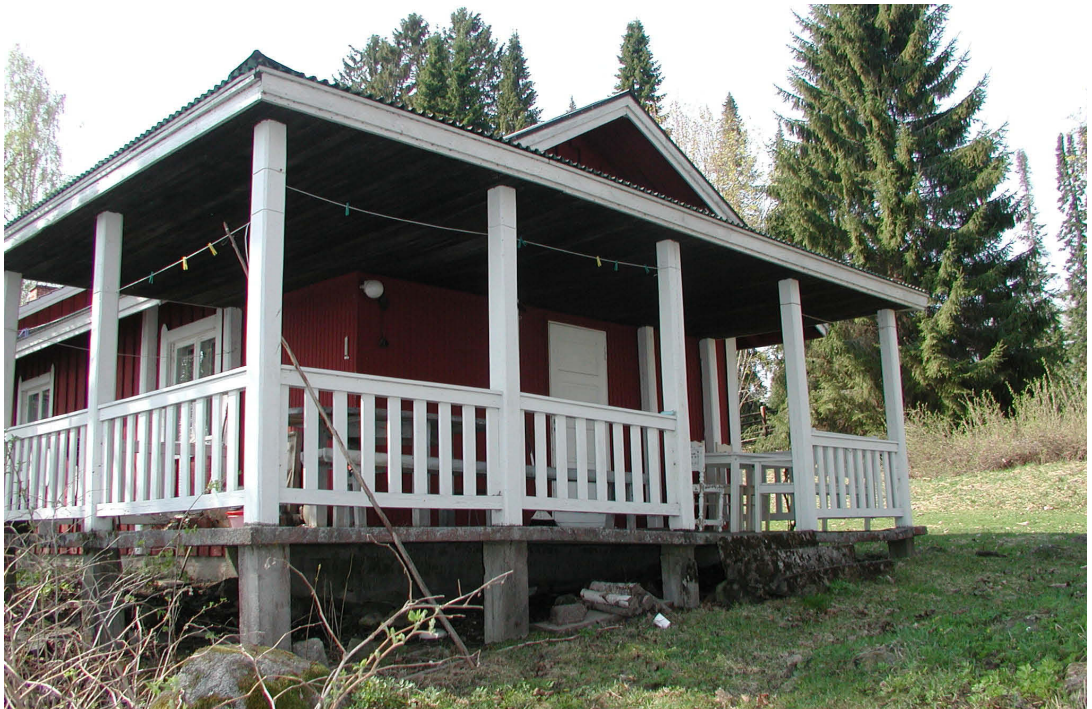
Kuistin puu-betonirakenne oli vaurioitunut vuosikymmenten aikana. Uusi kuisti päätettiin rakentaa pulpettikattoisena ja kooltaan edellistä pienemmäksi.

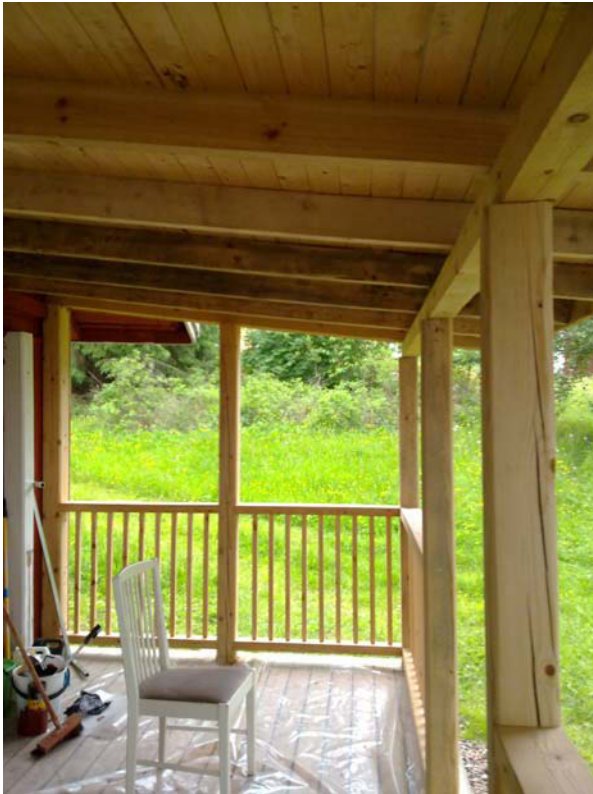
Kuva 3. kuisti ennen
Kuva 5. Ovi ennen

Kanalarakenuksen seinät on maalattu aiemmin jollain ns. punamaalilla, joka sisältää akrylaattia. Pinta on pahoin hilseillyt. Seinät ovat hämähäkinseittien ja roskien peitossa. Lahovaurioita ei ole silmännähdessä havaittavissa, ainoana päärakennuksen puolen sisäänkäynnin oven alaosan laudan laho. Saman oven vasemmalla puolella on suuri rotankolo. Ikkunoiden maali on hilseillyt varsinkin alapuitteista. Peiliovien maalipinnat eivät myöskään ole kovin hyvässä kunnossa. Kuisti on maalaamatta kokonaan.

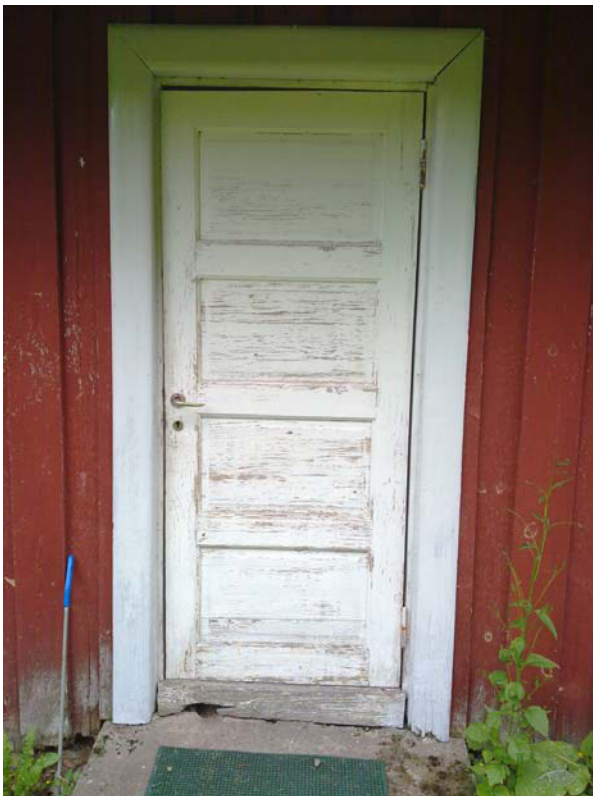
Kuvassa näkyy oven alapuolella lahovaurio ja vasemmalla rotan kolo.
