Urajärven kartanomuseo, Asikkala

Konservointi- ja restaurointityöraportti:
Sivurakennuksen eteinen, kunniahuone ja sali

Museovirasto
Kulttuuriympäristön hoito-osasto
Restaurointi

2012

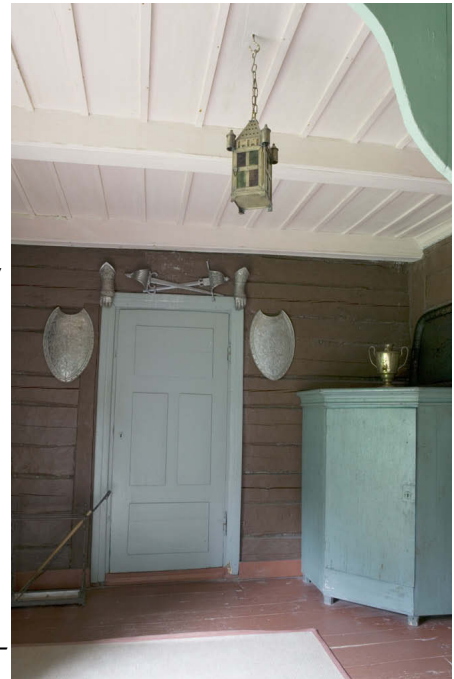
Eteisen ulkoasu on peräisin eri ajoilta useiden pintakäsittelyiden ja pintojen poistojen jälkeen. Viimeisimpinä hirsiseinät on maalattu ruskeiksi, lattia punaruskeaksi ja palkkikatto vaaleanpunaiseksi. Katossa on jäämiä vaaleammasta maalista. Ovet, ovenkarmit, porraskoriste ja portaiden alla olevan kaapin ovet on maalattu vaaleanharmaanvihreiksi. Kaapin ovi ja portaat ovat sisäpuolelta maalattu sinisiksi ja seinissä on punapohjainen roiskemaalaus paperilla. Huoneen kaakkoisnurkkaan on kiinnitetty paloilmoinjärjestelmän keskusyksikkö. Seinät ovat pölyiset ja etenkin eteläseinällä on eläinten jätöksiä.

Kuva 3: Eteinen vuonna 2008.

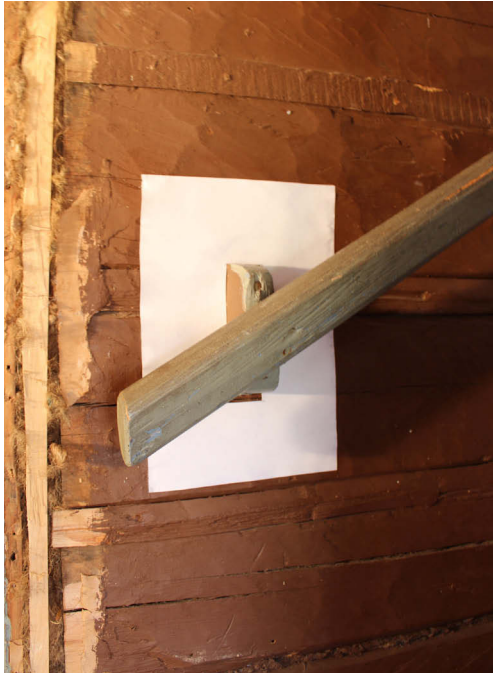
Kuva 8: Kaidepuun pahvitusta vahvistamaan tehtiin palat kaiteen kiinnityskohtiin.

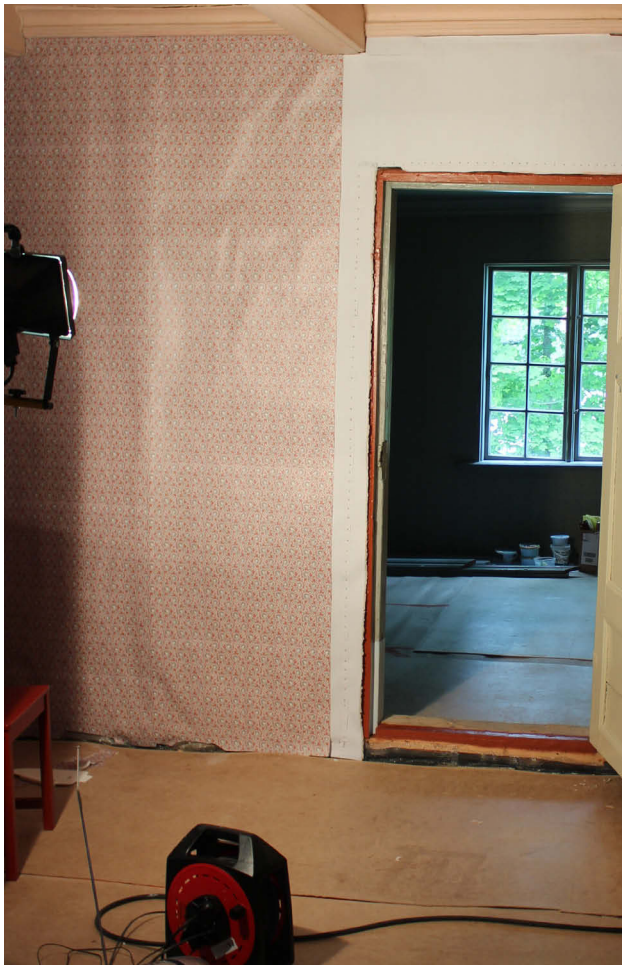
Kuva 13 yllä: Nurkkien johdot peitettiin tapetilla.

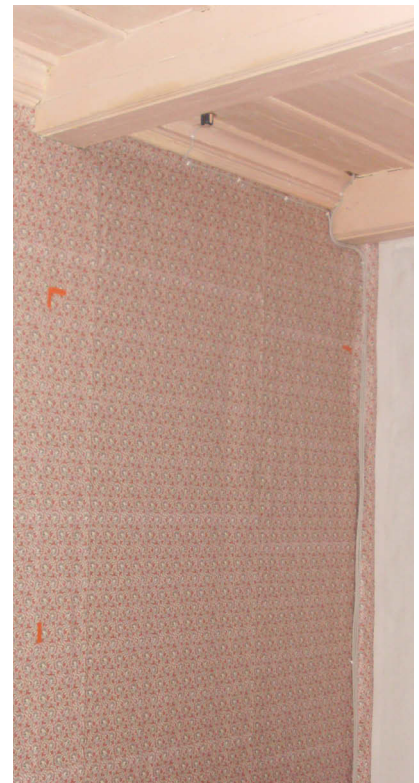
imenyt itseensä suuren osan tapetin liisteristä, jolloin päätimme vielä tehdä esiliisteröinnin muille seinäpinnoille toiseen kertaan. Kupruja kuitenkin ilmeni vieläkin, jolloin tapetin pohjustukseen päätettiin kokeilla vielä Uulan Into-si-sustusmaalia. Tapetointi jatkettiin loppuun. Pieniä kupruja jälkiliisteröitiin vielä ohuella liisterillä injektointiruiskun avulla. Kaakkoisnurkassa olevat johdotukset piilotettiin liimapaperin ja tapettisuikaleiden alle.

Kuva 14 vasemmalla: Tapetin pieniä kupruja.

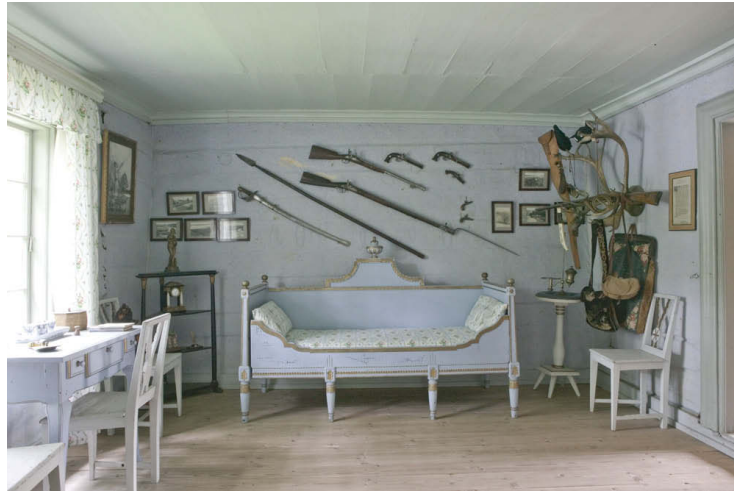
Huoneen seiniä peittää 1960-luvulla tehty sininen roiskemaalattu seinäpaperointi, jossa on reikiä, repeämiä, ryppyjä, likaa ja vesivaurioita. Kaakkoisnurkassa on rapattu, siniseksi maalattu uuni, jonka maali-pinta irtoilee voimakkaasti

Kuva 15: Kunniahuone sisustettuna vuonna 2008.

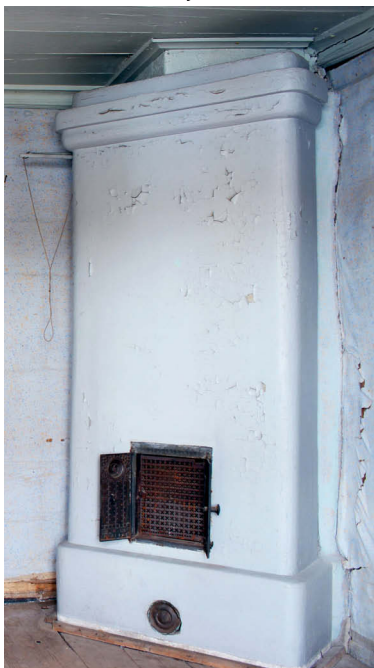
Kuva 19: Uuni ennen restaurointia.

Uunista päätettiin irrottaa kaikki irtoava maaliaines ja lopuksi hioa uunin pinta. Kaavinnan jälkeen kolot täytettiin Alltek LF® kevyellä ja hienolla yleistasoitteella. Tasoitteen annettiin kuivua seuraavaan päivään, jonka jälkeen pinta hiottiin. Uunin kruunuosaan tehtiin kokeiluluontoinen testi Kremerin Ledan Adranal® laastiaineella, joka oli koostumukseltaan paljon rakeisempi. Kokeilulla on tarkoitus seurata, kumpi laasteista soveltuu paremmin rappauspintojen tasoitukseen kylmissä olosuhteissa.

Lopuksi uuni maalattiin kolmeen kertaan Ottosson färgmakerin pellavaöljymaalilla. Sävy on sekoitettu työmaalla vastaamaan väritutkimuksissa löydettyä 1900-luvun alun sävyä. Sävy on tarkoituksella hieman tummempi kuin alkuperäinen sävy. Ensimmäinen kerros maalattiin ohennettuna ja toinen ja kolmas kerros ohentamattomina.

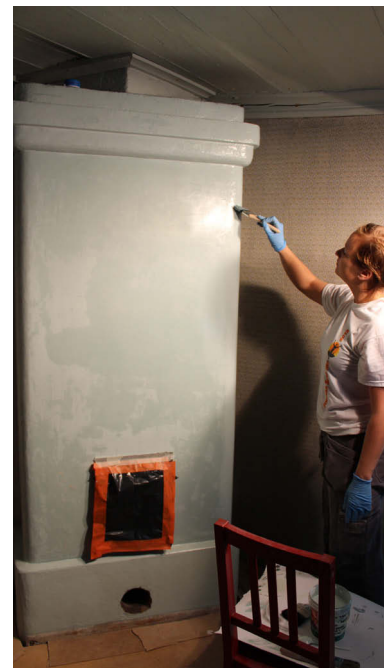
Kuva 22: K. Sommarberg maalaa uunia.

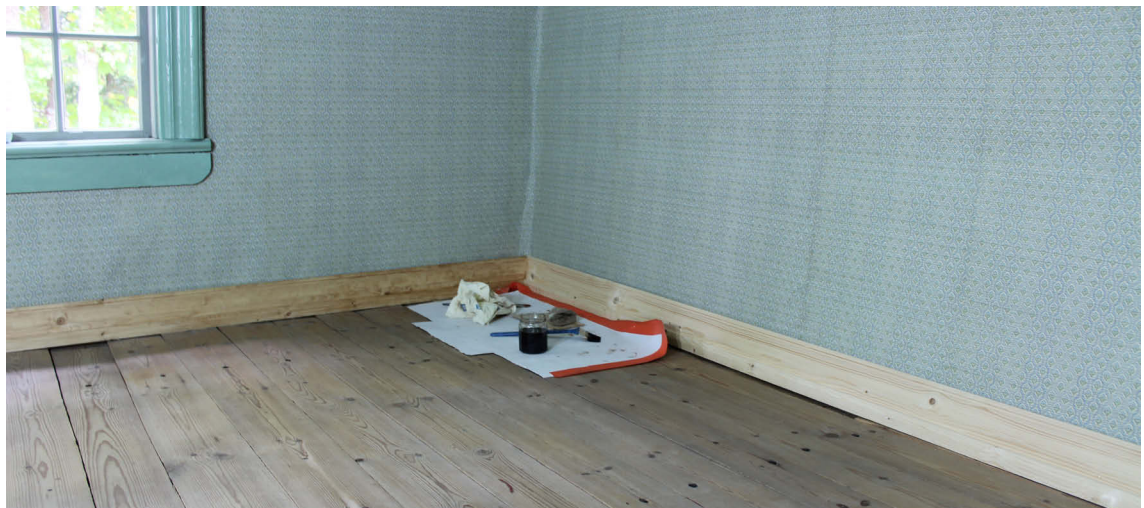
Kuva 24: Vasemmanpuoleinen jalkalista on jo sävytetty ja oikeanpuoleinen on käsittelemätön.

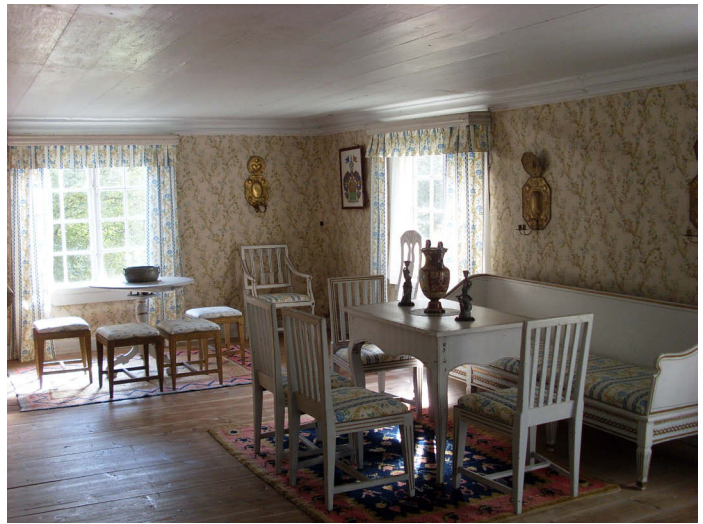
Salin kukkaköynnöksiin kuvioitut tapetit ovat säilyneet 1900-luvun alusta. Tapetit ovat haalistuneet voimakkaasti, maalausten ja muiden seinäripustusten kohdilla värit ovat säilyneet paremmin. Tapeteissa on myös paljon reikiä, repeämiä ja jonkin verran

Kuva 25: Sali sisustettuna vuonna 2008.

pussitusta. Pohjoisseinällä on kellertävän valkoiseksi maalattu uuni. Uunissa on muutamia halkeamia ja rappauksesta irtoilee paloja. Katto on maalattu valkoiseksi ja lattia jalkalistoineen on käsittelemätön. Katossa uunin läheisyydessä on alueita, joissa maalin alta krakelyyreistä puskee tummanruskeaa väriä. Ovet, ikkunat, karmit, kehyslistat ja jalkalistat ovat vaaleanharmaiksi maalattuja. Ikkunat ja lattia ovat likaiset ja pölyiset.

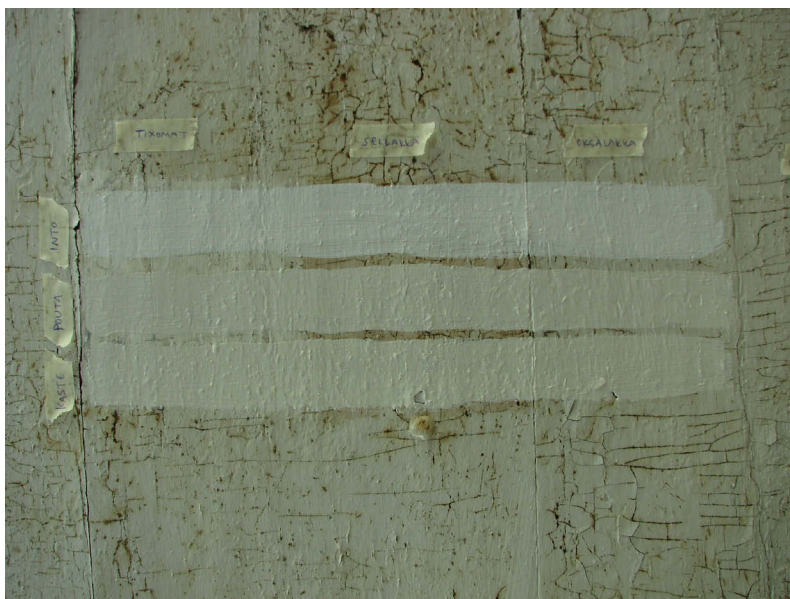
Kuva 26: Katon koealue jaettiin kolmeen osaan. Eristekerroksina vasemmalta oikealle Tikkurila Tixomat, Kremer sellakka ja Tikkurila oksalakka. Peittomaalit ylhäältä alas Uula Into öljydispersio-maali, Uula pellavaöljy-maali sävy pouta ja Uula pellavaöljy-maali sävy kaste.

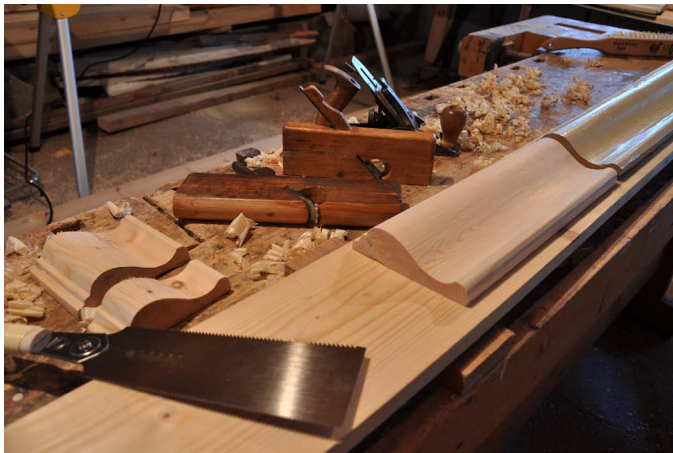
Ovikarmit maalattiin samalla maalilla ja sävyllä kuin listatkin. Eteiseen johtavan oven listoista on jossain vaiheessa katkaistu palat pois, ja profiloitu lista on korvattu suoralla laudanpalalla. Yhtenäisemmän ilmeen vuoksi laudat päätettiin poistaa ja tilalle tehtiin käsityönä palat profiloitua listaa.

Kuva 27 yllä: Ovilistoihin tehtiin puuttuvat profiloituneet täydennyspalat käsityönä.

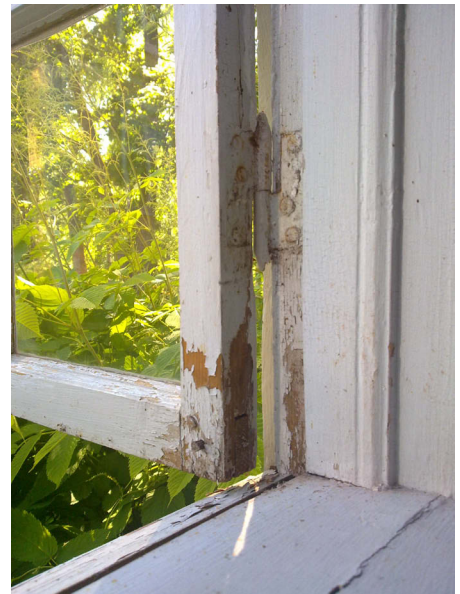
Kuva 28 oikealla: Yksityiskohta salin ikkunasta ennen huoltomaalausta.

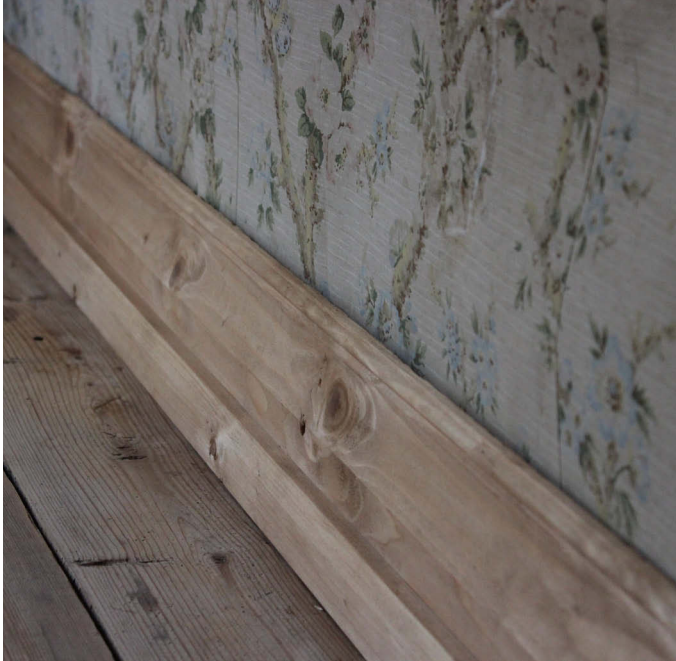
Kuva 29 ylhäällä vasemmalla: Uudet jalkalistat asennettuna saliin. Lista koostuu korkeammasta profiililistasta ja pienestä penikkalistasta. Penikkalistaa tarvittiin, jotta lattialautojen päihin jäävät raot peittyivät.

Salin lattia pestiin kylmällä vedellä juuriharjalla harjaten. Lopuksi pintaa vielä pyyhittiin märällä rätillä, kunnes pinta tuntui puhtaalta. Saliin asennettiin uudet jalkalistat. Listat valmisti kuusipuusta Culturelli Oy ja ne värjättiin työmaalla Liberon Van dyck crystals -kriteistä valmistetulla väriliuoksella. Vanhat listat pakattiin säilytettäväksi fragmenttina.

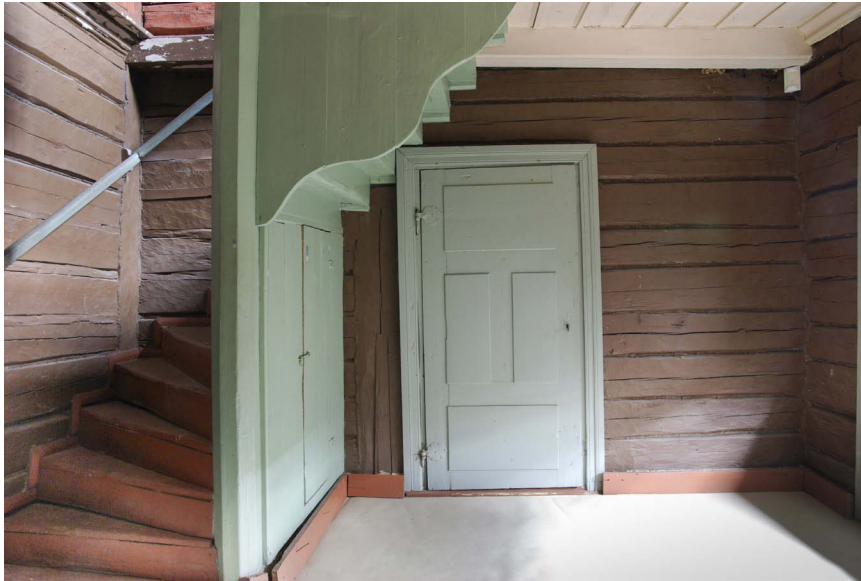
Kuva 32: Pohjoisseinä ennen konservointia ja restaurointia.

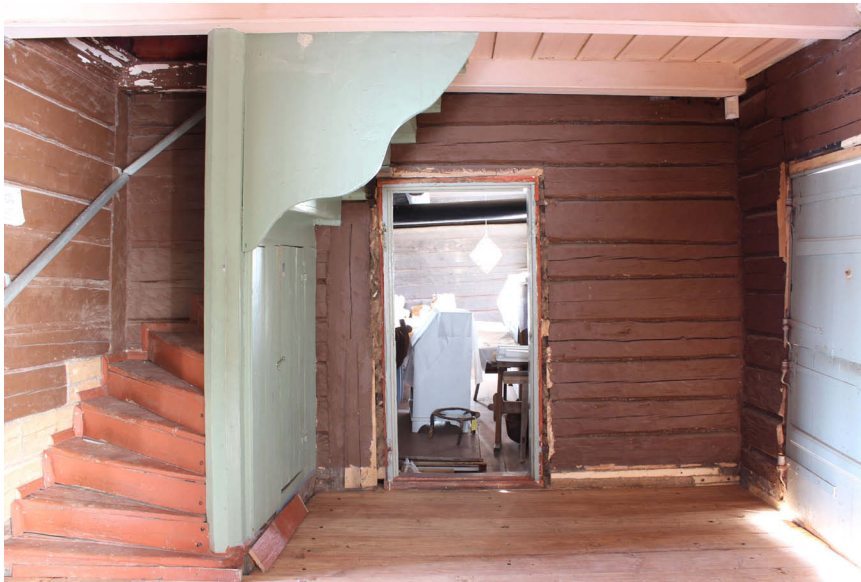
Kuva33: Pohjoisseinä hirsikorjausten jälkeen. Lattialle on tehty maalinpoisto ja ovet ja listat on irrotettu ja viety konservoitavaksi.

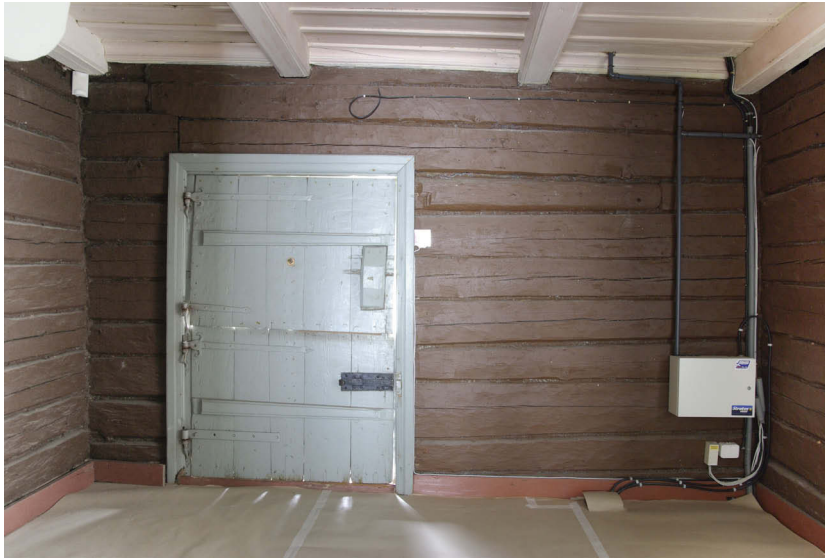
Kuva 35: Itäseinä ennen konservointia ja restaurointia. Nurkassa oli iso paloilmoinjärjestelmän keskusyksikkö.

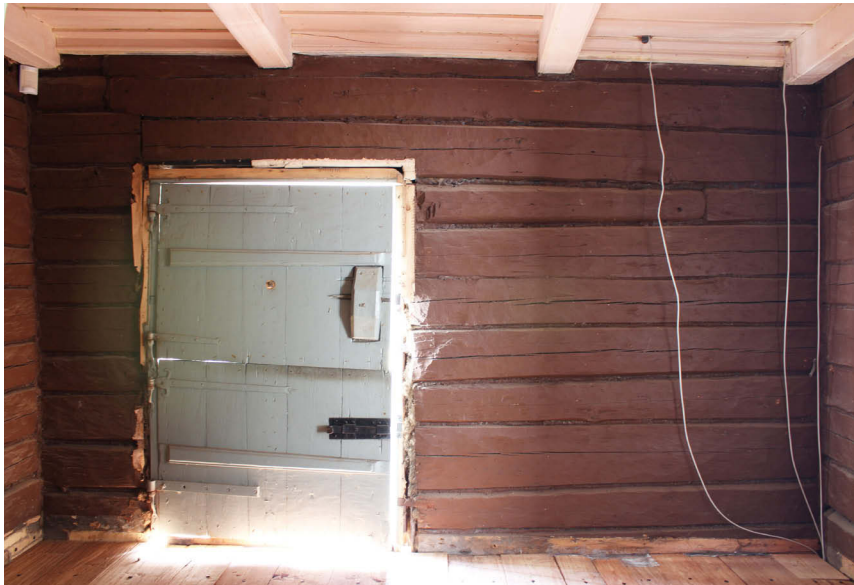
Kuva 36: Itäseinä hirikorjausten jälkeen. Paloilmoinjärjestelmä siirrettiin tupaan.

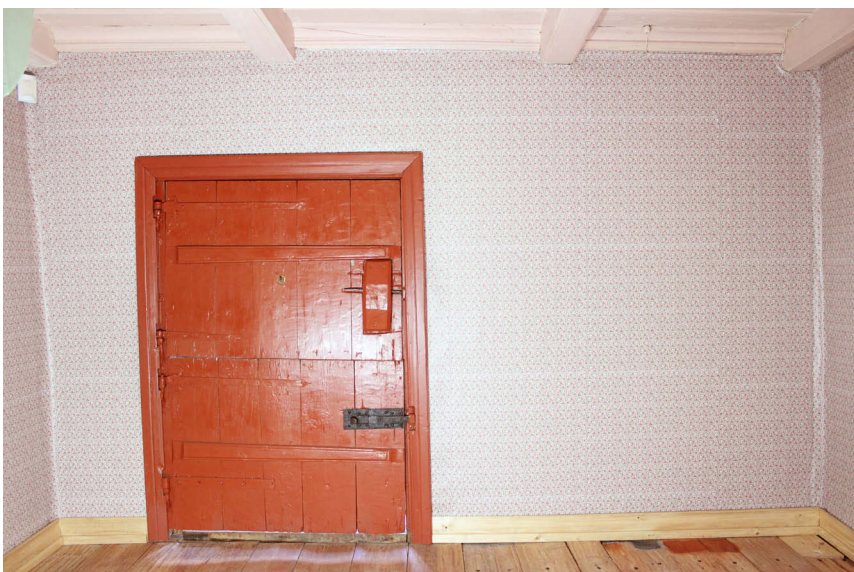
Kuva 37: Itäseinä konservointien ja restaurointien jälkeen. Paikoilleen jäävät sähköjohdot vedettiin nurkkaa pitkin ja peitettiin tapetilla.

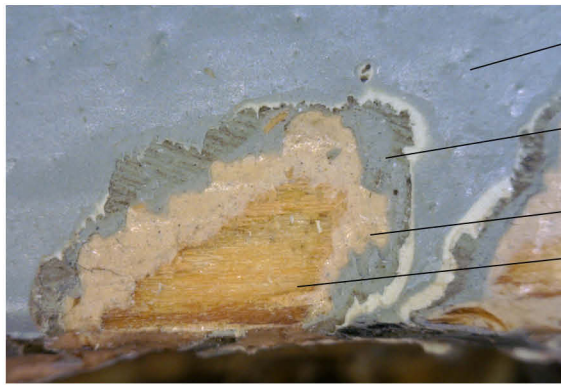
eteisen ovilista pohjoinen (tupaan)

3. harmaanvihreä, 1962-1963
(tässä näytteessä alla kittikerros)
2. harmaanvihreä päällä
patinointi, 1950-1951
1. vaaleanpunainen
0. puupinta

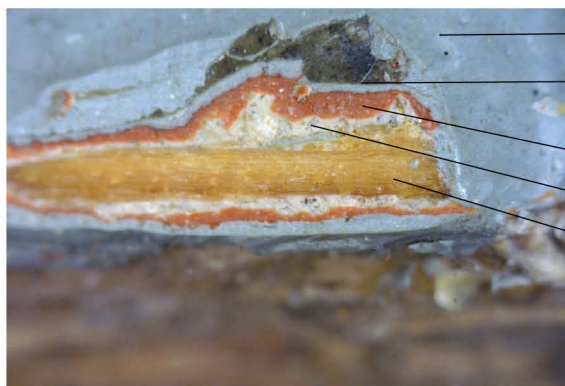
eteisen ovilista itäseinä (ulos)

4. harmaanvihreä, 1962-1963
3. harmaanvihreä päällä
patinointi, 1950-1951
2. punainen, 1900-luvun alku
1. vaaleanpunainen
0. puupinta

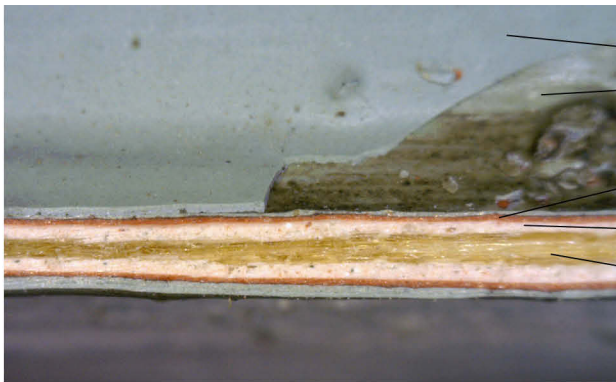
eteisen ovilista länsiseinä (Kunniahuone)

4. harmaanvihreä, 1962-1963
3. harmaanvihreä päällä
patinointi, 1950-1951
2. punainen, 1900-luvun alku
1. vaaleanpunainen
0. puupinta

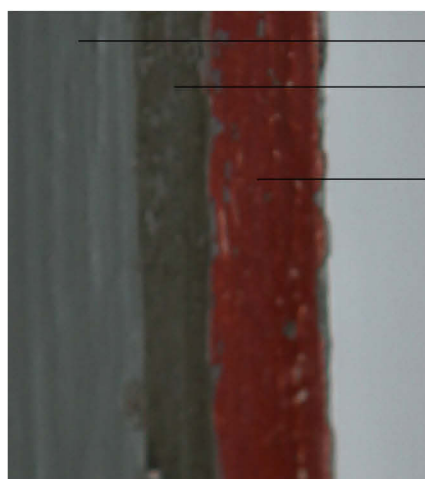
eteisen ovikarmi eteläseinä (saliin)

- harmaanvihreä, 1962-1963
- harmaanvihreä, päällä
patinointi, 1950-1951
- punainen, 1900-luvun alku
alemmat kerrokset karmissa ja
ovilistoissa kuten
länsi- ja itäseinän oviaukoissa

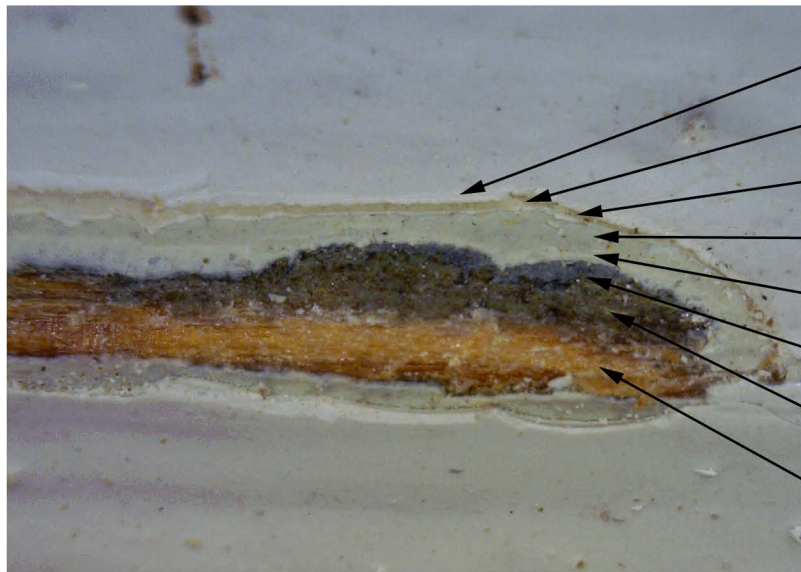
pohjoisseinän vasemman oviaukon listat

7. valkoinen (nykyinen maalipinta)
6. luonnonvalkoinen
5. valkoinen (pohjamaali?)
4. vaalean harmaa
3. valkoinen (pohjamaali?)
2. sininen
1. vihreä
0. Puupinta

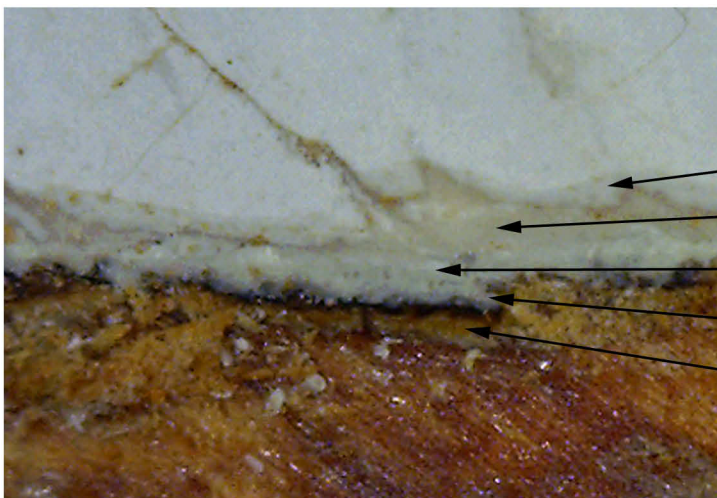
salin ikkunalistat

5. valkoinen (nykyinen maalipinta)
4. luonnonvalkoinen
3. valkoinen
2. valkoinen (pohjamaali?)
1. keltainen (päällä nokikerros?)
0. puupinta

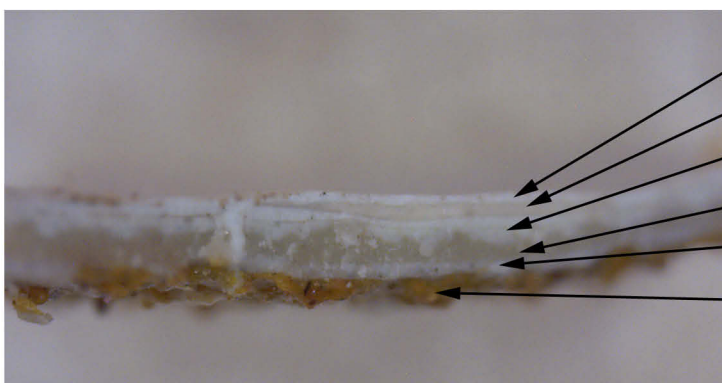
salin ikkunan pystykarmi itäseinä

6. valkoinen (nykyinen maalipinta)
5. luonnonvalkoinen
4. valkoinen (pohjamaali?)
3. vaalea harmaa
2. valkoinen (pohjamaali?)
1. keltainen
0. puupinta

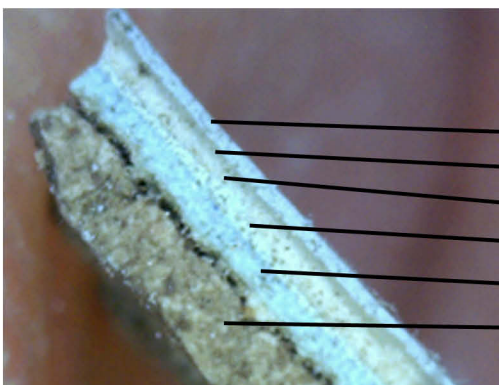
Kunniahuoneen uunin poikkileikkaus

- Päällimmäinen sininen kerros
- Vaalean vihertävä
- Kellertävä kerros
- Kellertävä kerros
- Alin paksu kerros (mahd. 2 kerrosta)
- Rappaus
