Urajärven kartanomuseo, Asikkala

Konservointi- ja restaurointityöraportti:
Sivurakennuksen salin tapetit

Museovirasto
Kulttuuriympäristön hoito-osasto
Restaurointi

Sivurakennuksen salin tapetit

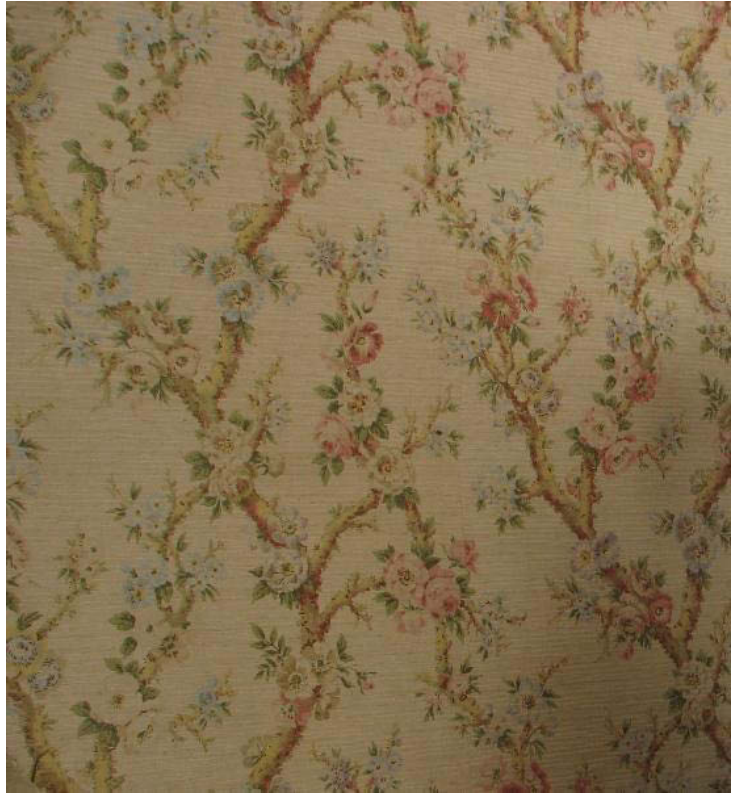
Kuva 1. Seinävaatteen tai taulun alla tapetin värisävyt ovat hieman paremmin säilyneet. (J.Toivio)

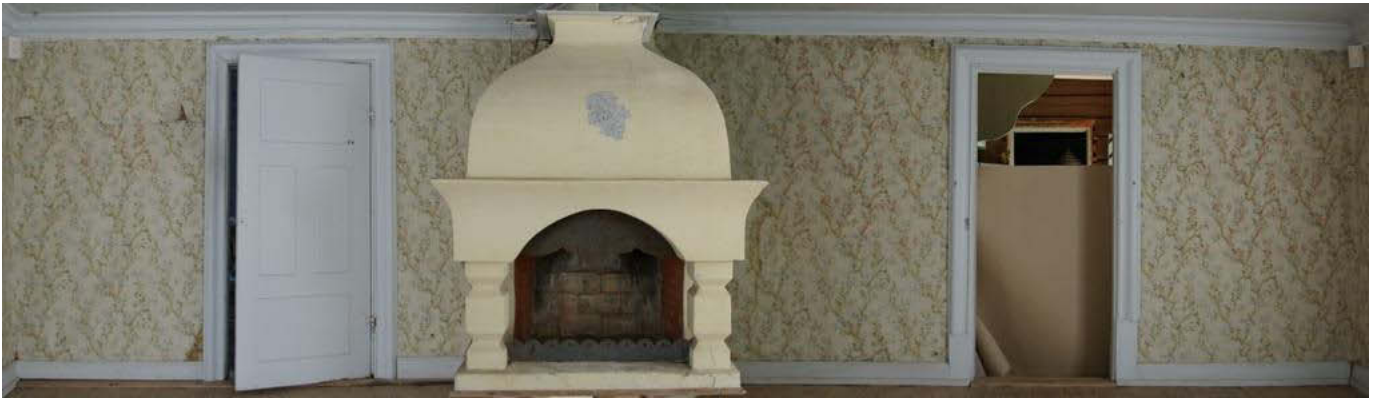
Kuva 2. Salin pohjoisseinä. (T.Lindfors)

Kaikilla seinillä oli samantyyppisiä vaurioita eli repeämiä, vesivaurioita, pussitusta ja värien haalistumista. Pohjoisseinällä olivat suurimmat vauriot, mihin on todennäköisesti vaikuttanut se, että seinällä on takka ja kaksi ovea, jotka tekevät tapettialueista epäyhtenäisempiä ja ne siten ovat kärsineet rakennuksen liikkumisesta ja takan hormin juuresta tulleista vuodoista enemmän kuin muut seinäpinnat. Myös muilla seinillä oli repeämiä ja vesivaurioita, lähinnä yläreunoissa boordin juuresta ja ikkunoiden alapuolella ja sivuilla.

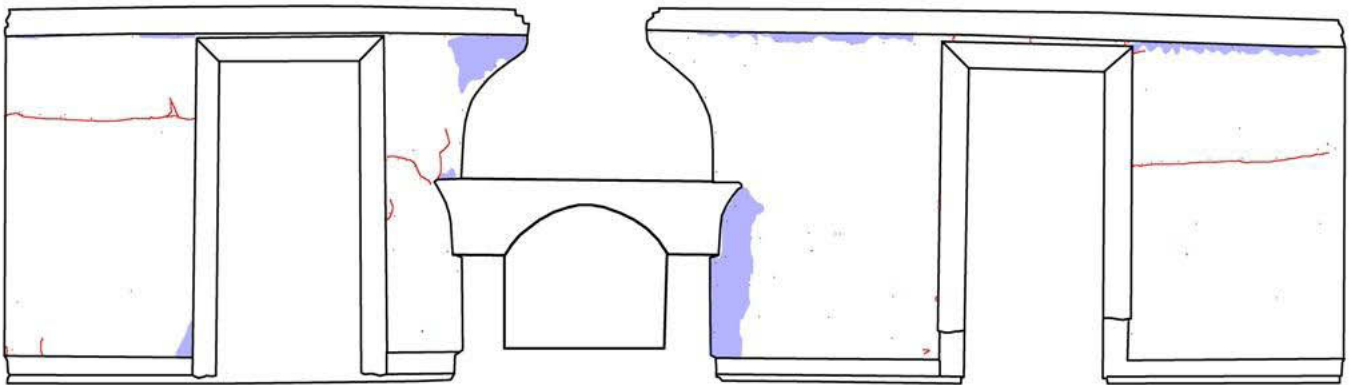
Kuva 3. Salin pohjoisseinä. Vesivauriot merkitty sinisellä ja repeämät punaisella. (T.Lindfors)

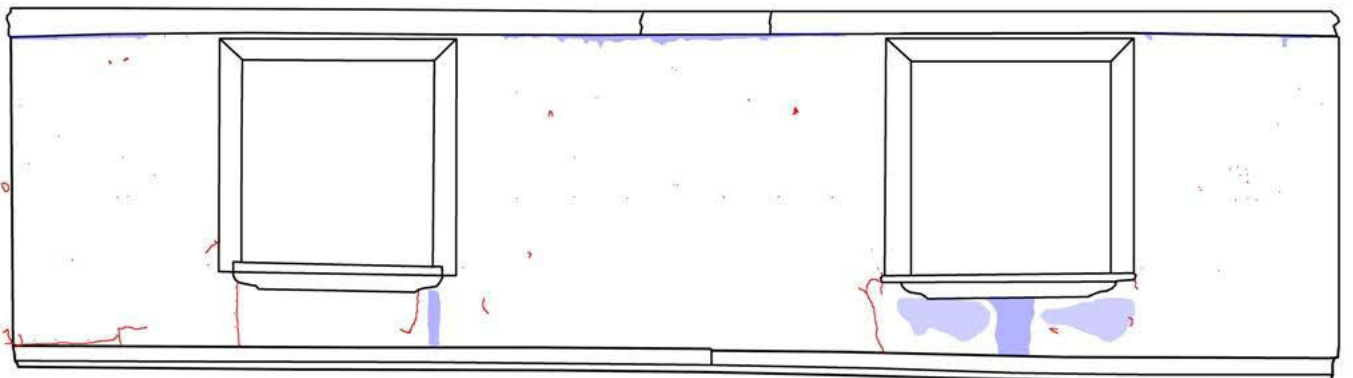
Kuva 5. Salin eteläseinä. Vesivauriot merkitty sinisellä ja repeämät punaisella. (T.Lindfors)

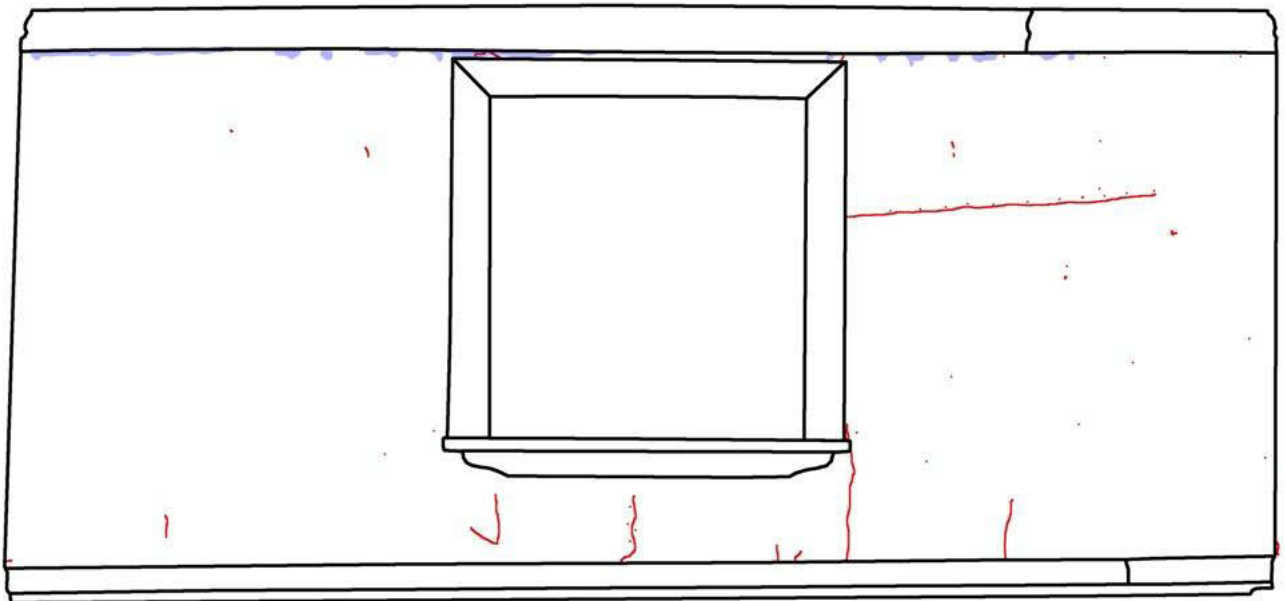
Kuva 7. Salin länsiseinä. Vesivauriot merkitty sinisellä ja repeämät punaisella. (T.Lindfors)

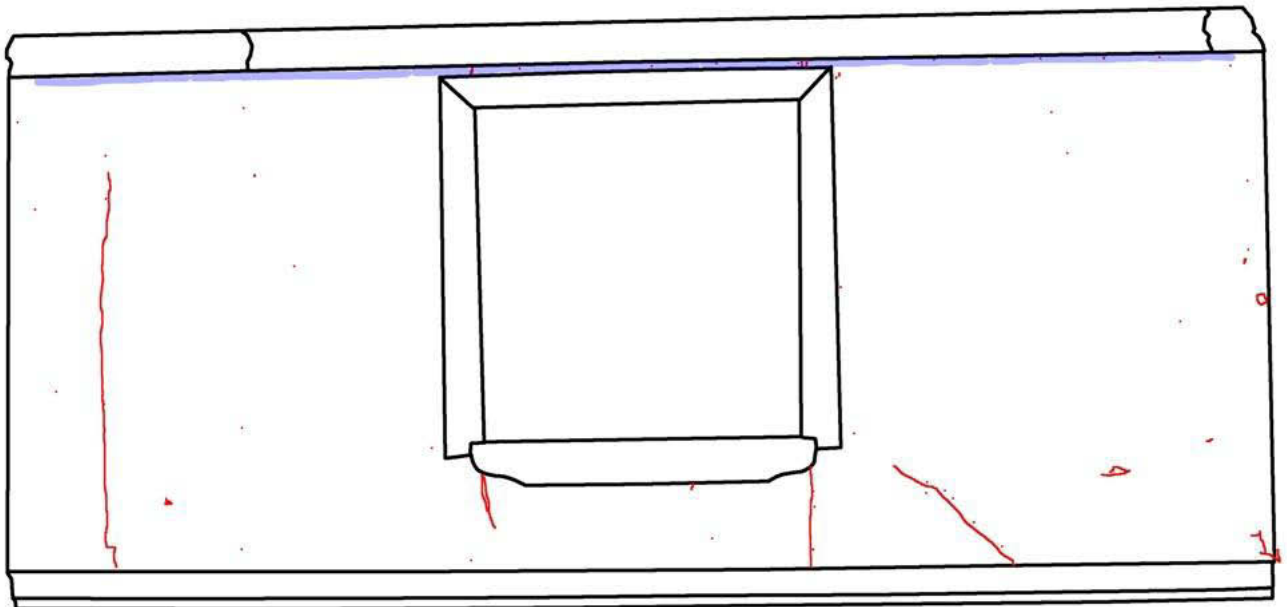
Kuva 9. Salin itäseinä. Vesivauriot merkitty sinisellä ja repeämät punaisella. (T.Lindfors)

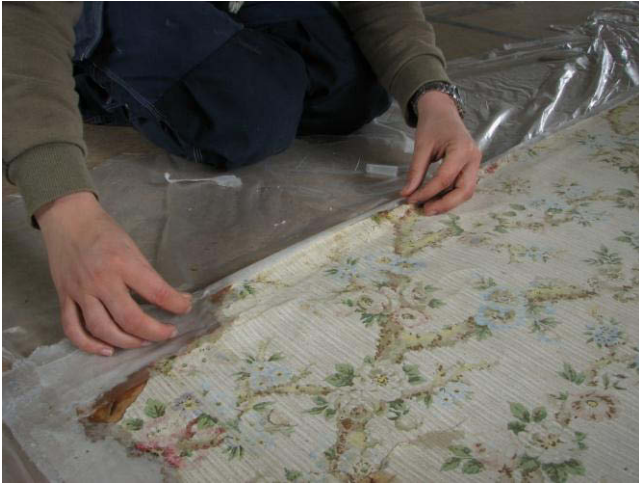
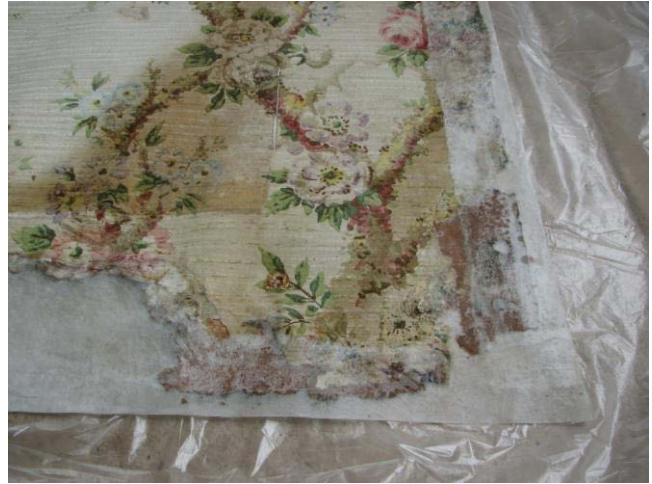
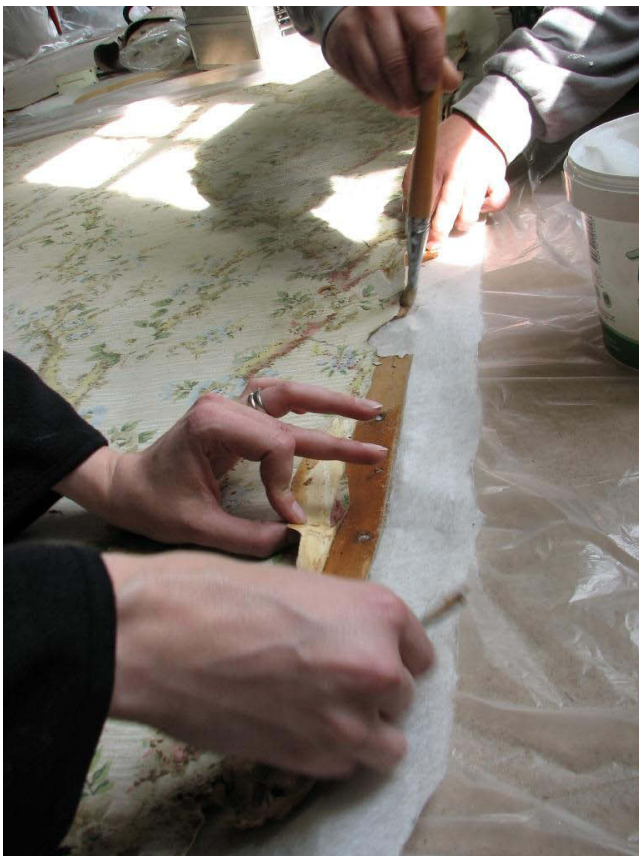
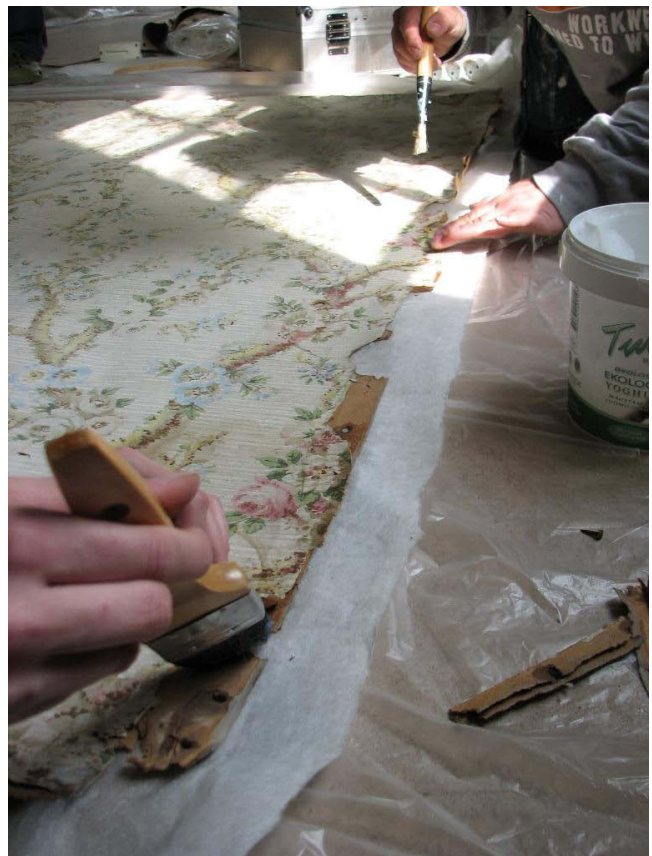
Kuvat 14, 15, 16 ja 17. Pahoin vaurioitunut tapetti vahvistettiin lattialla. Tapetteihin piti rakentaa ehjät reunat japaninpaperista, joista ne voitiin jälleen kiinnittää takaisin seinälle. (J.Toivio)

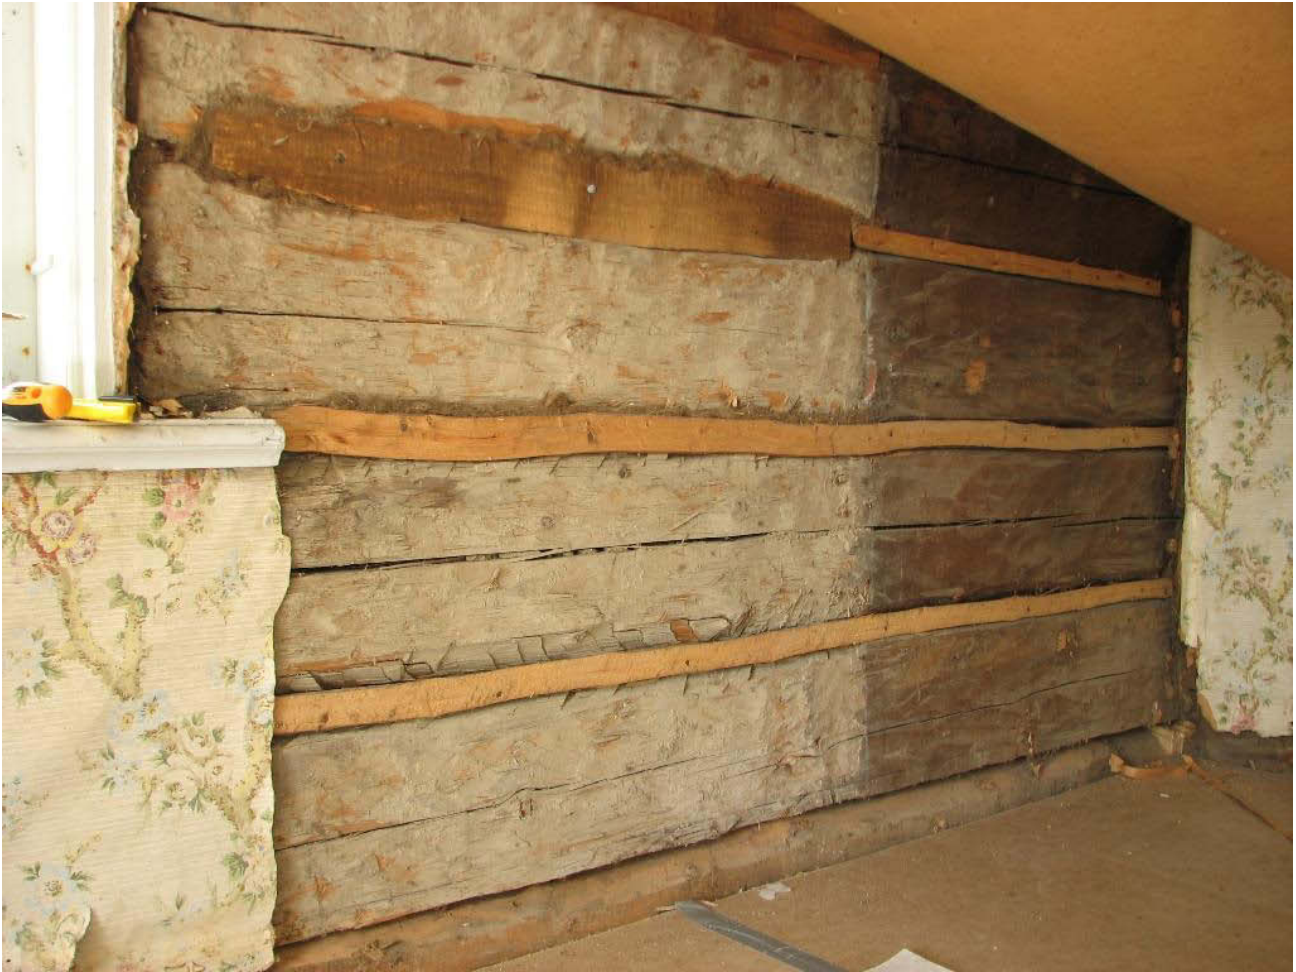
Kuva 18. Salin luoteisnurkasta löytyi pinkopahvin alta merkkejä hirsiseinän savirappauksesta. (J.Toivio)

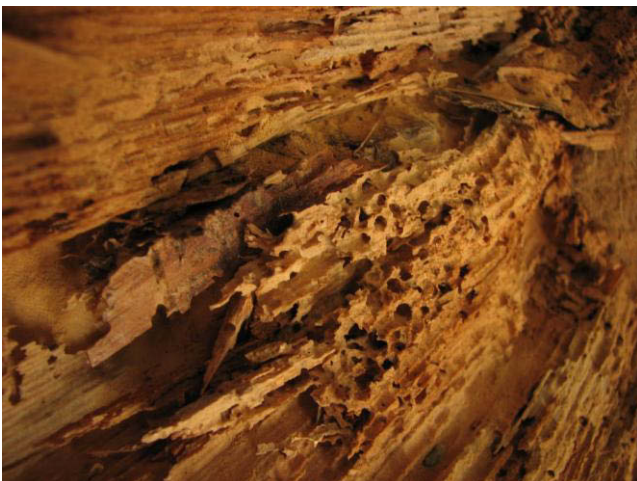
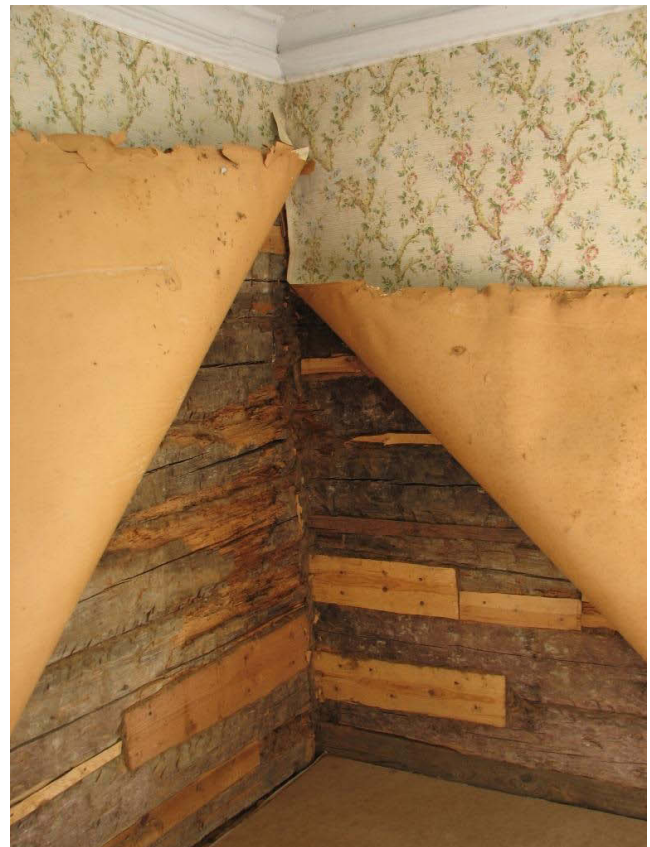
Kuvat 19 ja 20. Kaakkoisnurkassa löytyi pinkopahvin alta puolestaan hyönteisten aiheuttamia hirsivaurioita. Jälkiä itse hyönteisistä ei onneksi löytynyt. Pehmeät irtoneiset osat kaavittiin pois ja onkalot täytettiin riveellä ja puupaikoilla. (J.Toivio)
