Urajärven kartanomuseo, Asikkala

Konservointi- ja restaurointityöraportti:
Sivurakennuksen salin takka

Museovirasto
Kulttuuriympäristön hoito-osasto
Restaurointi

Juha Toivio Kymenlaakson ammattikorkeakoulu

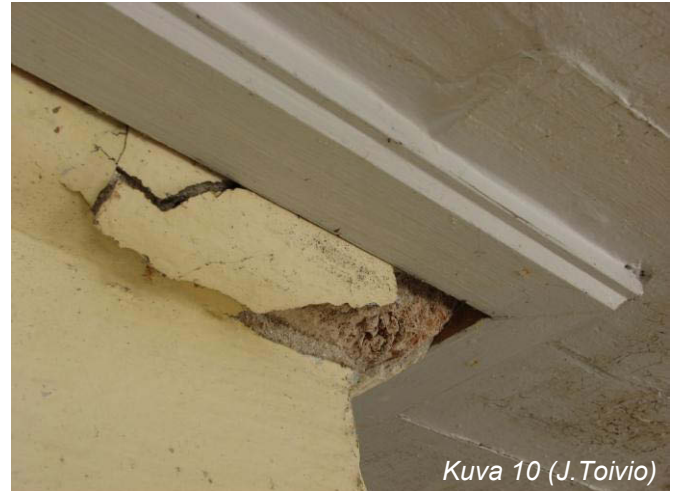
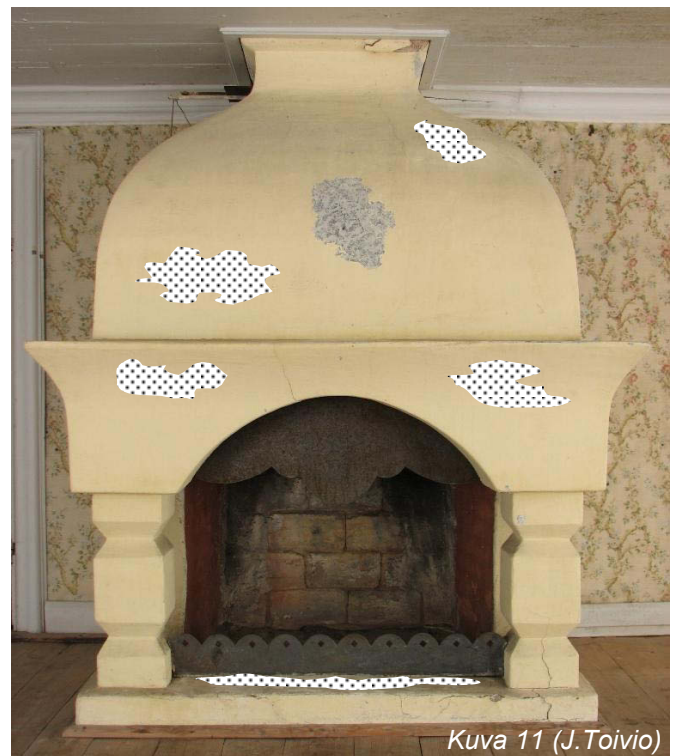
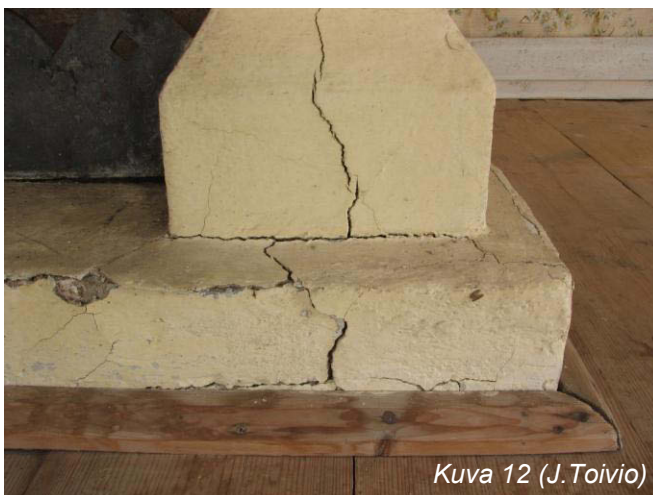
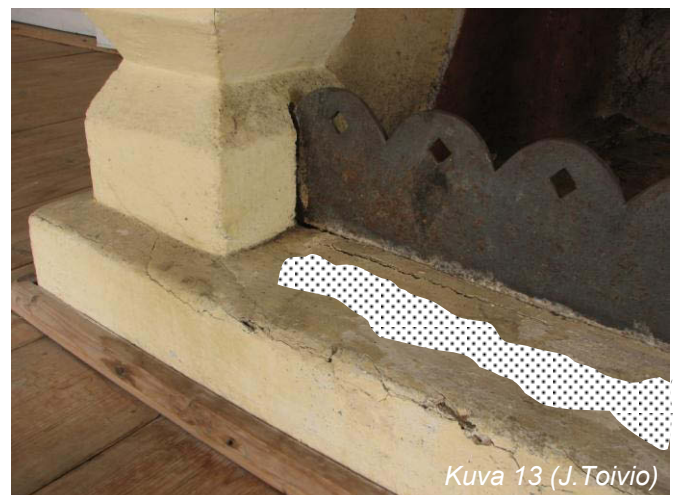
Takka on yleisesti ottaen säilynyt varsin hyväkuntoisena. Perustus tuntuu pysyneen paikoillaan eikä vaarallisia halkeamia ja painumia näytä syntyneen. Kalkkimaali takan pinnassa oli paikoitellen haurasta ja irtosi kevyesti kynnellä raaputtamalla (kuva 11). Takan vauriot kuvattiin ja rappauksen kuntoa tutkittiin takan pintaa kevyesti naputtelemalla. Rakennuksen painumisesta ja liikkumisesta johtuen takan yläosan rapattu lista oli oikeasta reunastaan lohjennut ja puinen peitelista oli niin lähellä rappausta, että irronneet osat eivät enää mahtuneet alkuperäisille paikoilleen (kuva 10).

Rappaus oli takan etupuolella irronnut alustastaan paikoitellen sekä takan yläosan että hyllyn alapuolisten kaarevien osien alueella. Myös hyllyn tasopinnassa oli osin kopoa. Hyllyn reunassa oli aiemmin tehty karheaksi jäänyt korjaus. Jalustassa kipinälevyn etupuolella olevassa tasopinnassa oli myös kopoa (kopo merkitty vaalealla rasteroinnilla kuvissa 11 ja 13).

Takan jalustassa oli runsaasti halkeamia ja irtonaisia laastinkappaleita. Jalustan oikea etukulma oli aiemmin korjattu ja rappauksen pinta oli karhea ja hieman koholla muusta pinnasta. Oikeassa pilarissa oli pieni halkeama, mutta rappaus oli siinä kuitenkin kohtalaisen hyvin kiinni alustassaan (kuva 12). Jalustan etureuna oli lähes koko pituudeltaan halkeillut ja tasopinta suurella alueella kopoa. Kipinälevy (kuva 13) ja takan yläkaaren peittävä suojapelti (kuva 11) olivat jonkin verran ruostuneet.

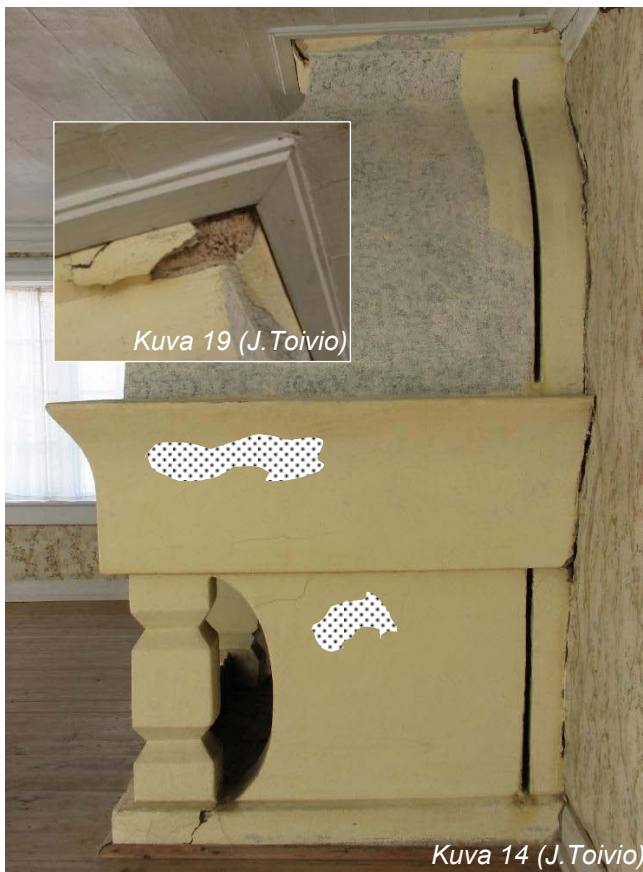
Kuva 19 (J.Toivio)

Takan oikealla puolella etukulmassa rapattua ylälistaa oli aiemmin korjattu ja laastipinta oli jäänyt karheaksi ja koholleen ympäröivästä pinnasta (kuva 19). Oikealla puolella oli halkeamia ja kopoa takan keski-
ja alaosassa (kopo merkitty vaalealla rasteroinnilla kuvassa 14). Takan molemmin puolin rappauksen ja
tapetin yhtymäkohdissa oli jonkin verran irtonaisia laastinkappaleita ja rappaus oli kauttaaltaan sauma-
kohdissa karhea.

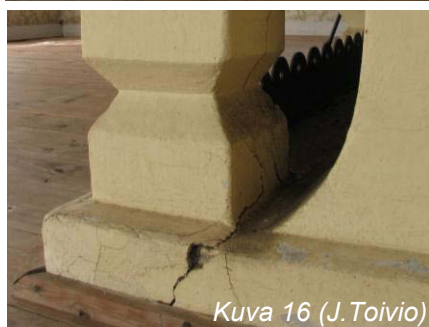
Kuva 15 (J.Toivio)

Takan molemmin puolin seinän juuressa rapatut ylälistat oli aiemmin korjattu ja niiden laastipinta oli karhea ja viimeistelemätön (kuva 18) Vasemmalla puolella takan yläosassa ja hyllyn alapuolisessa kaarevas-
sa osassa oli paikoitellen kopoa. Takan vasemmalla puolella keskiosassa oli pitkiä kapeita vaakasuuntai-
sia halkeamia ja yläosassa ilmaraon vieressä halkeama, jonka alapuolella kopoa (15).

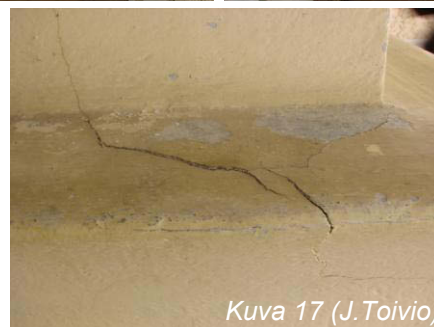
Kuva 16 (J.Toivio)

Takan oikeassa pilarissa oli halkeamia myös sisäsivulla ja halkeamat jatkuivat jalustaan (kuva 16). Rappaus oli näissä kohdissa kuitenkin halkeamista huolimatta alustassa melko hyvin kiinni. Hyllyssä oli halkeamia varsinkin takan vasemmalla sivulla ja sen rappauspinta oli paikoin irti alustastaan (kuva 17).

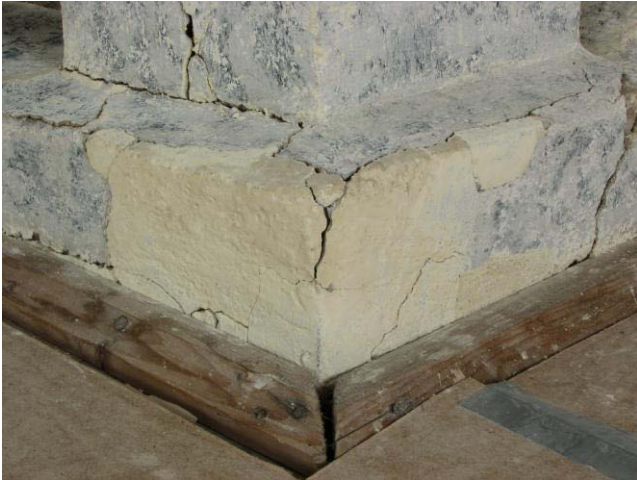
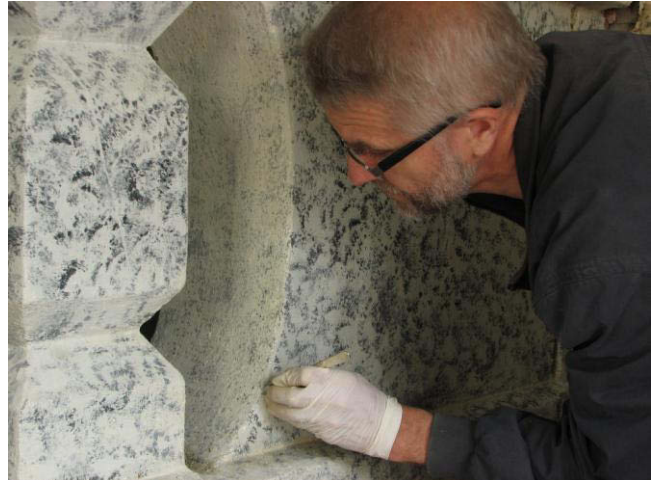
Kuvat 26 ja 27. Takan jalustan oikea alakulma oli aikaisemmin korjattu sementtilaastilla ja paikat olivat kokonaan irti alustasta. Kalkkimaalin poiston jälkeen vanhat paikat irrotettiin ja liimattiin laastiliuksella takaisin paikoilleen. Joitakin irronneita kappaleita korvattiin korjauslaastilla. Takan alaosissa kalkkimaali oli tiukemmin alustassa kiinni. (J.Toivio)
