Urajärven kartanomuseon kunnostus- ja konservointihanke 2009-2013

Konservointiraportti:
Kirkkoreki KM86050:2307

Museovirasto ja Metropolia ammattikorkeakoulu
innovaatioprojekti

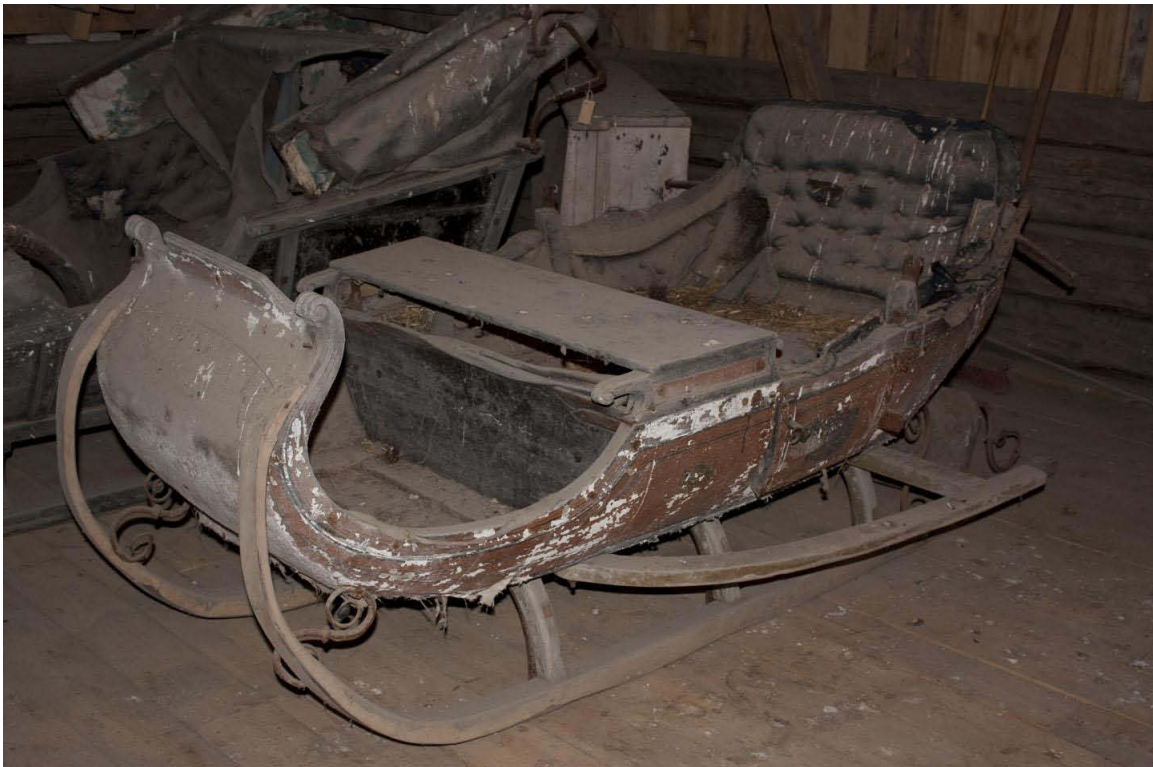
KUVA 10. Yleiskuva konservoitavasta reestä.

Reki on kahden istuttava puurunkoinen reki, jossa on kiinteäverhoiltu koriosa sekä maalatut ulkosivut, kolme ketaraparia ja lesta. Reessä on molemmilla sivuilla lukittavat kahvalliset ovet. Kuomu sekä aisakoukut ovat hävinneet reestä. Selkänojan jouhitäytteisen nostettavan ”läpän” alta löytyy salaluukku. Monimateriaalisessa kohteessa on puuta (mäntyä ja koivua), pellavaa, villaa, nahkaa, rautaa ja kullattua messinkiä.

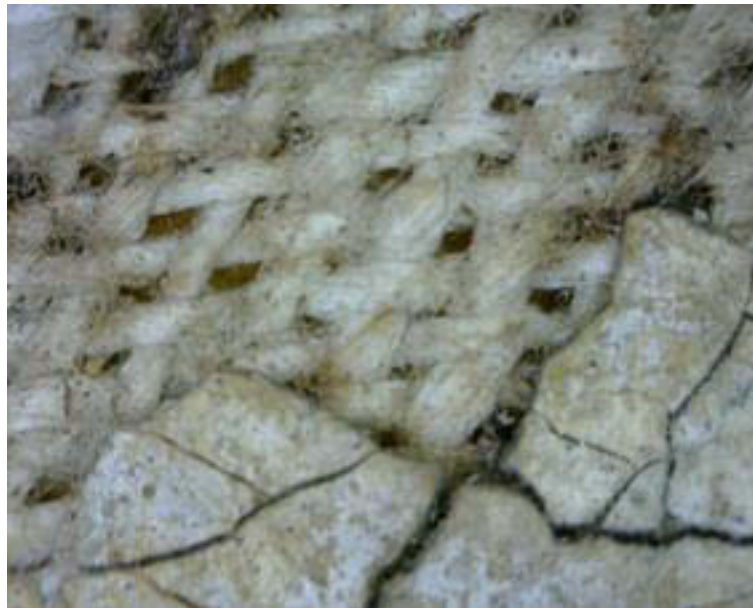
KUVA 11. Mikroskooppikuva kangastuksesta ja pohjustuksesta.

Korin ulkopinnat pohjaa ja etupään yläosaa lukuun ottamatta ja etupään sisäpinnat (ajurin jalkatila kaidepuineen) on lähes kokonaan vuorattu maalatulla pellavakankaalla (ts. kangastettu).

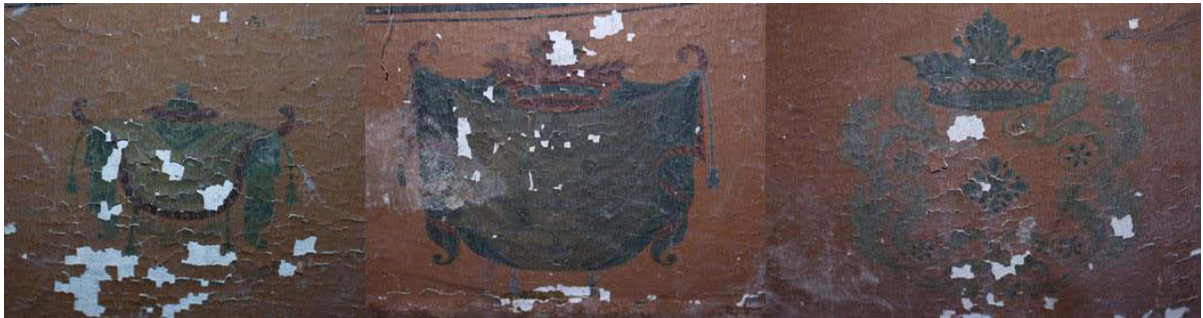
KUVA 12. ”Vaakunat” reen vasemmalta sivulta.

Korin ulkosivuissa ja -päädissä on oranssinpunaiset maalatut pinnat, joissa on mustalla maatud ”peilitykset” ja kolmessa kohtaa molemmissa laidoissa koristemaalaukset, joissa on lehvä- ja kruunuaiheita vaakunamaisessa muodossa. Ketaroissa ja lumisiivissä on sinapinvihertävät maalipinnat ja mustat viivoitukset. Tummaa sinertävän mustanruskeaa maalipintaa on ajurin istuimessa ja jalkatilassa. Tämän sävyinen reki vaikuttaa olleen lähes kauttaaltaan ennen ulkopintojen punaisia maalauksia pohjustuksineen. Yksinkertaista maalauskoristelua on myös rautaosissa.

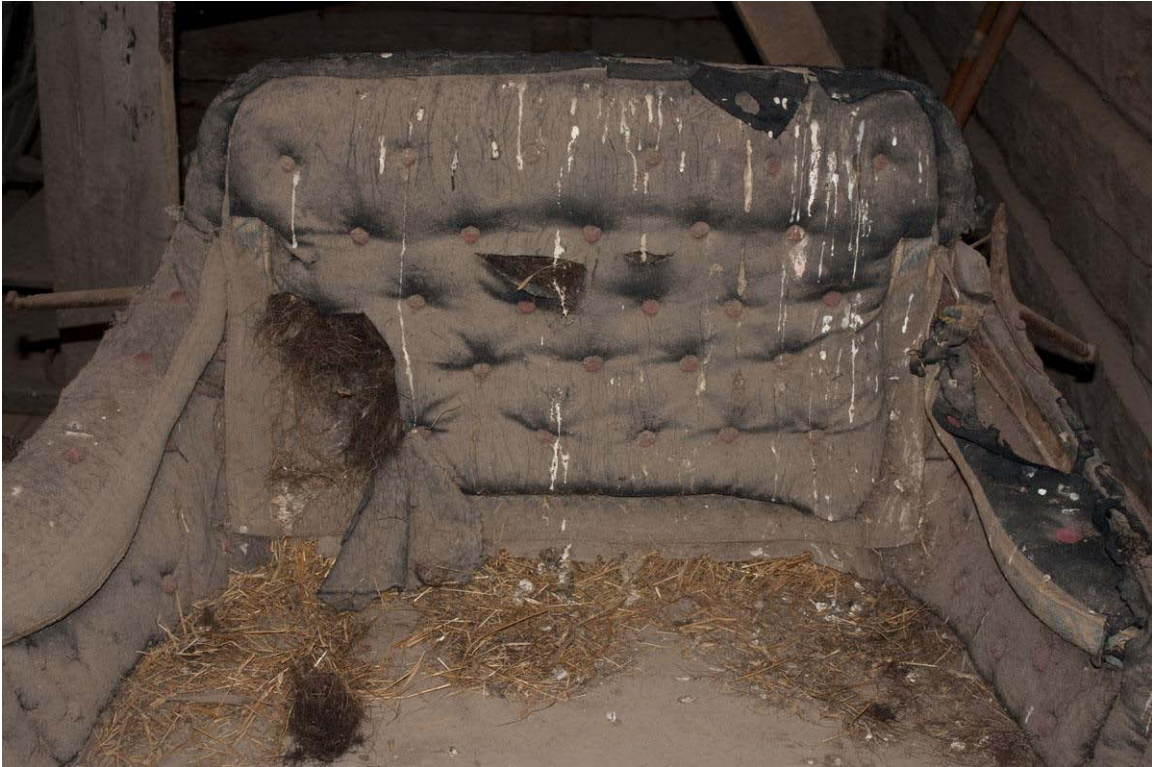
KUVA 13. Selkänojan verhoilu ennen konservointia.

Selkänojassa ja käsinojissa on kiinteä villaverhoilu. Jalkatilan sivuissa on nahkaverhoilu. Istuimessa on luultavimmin ollut irtotyyny, joka on sittemmin hävinnyt. Ovien sisä- ja yläpinnat ovat myös kauttaaltaan verhoillut ja niissä on topatut sivutaskut. Verhoilujen reunoissa on kapeat naulatut nahkanauhalistat. Ajurin istuimen kannen ja jalkatilojen välilevyn välissä on pingotettu nahkakaistale.

Päällysteet ovat erittäin paksun pölytomun ja linnunulosteen peitossa, puhtaampaa pintaa löytyy sivutaskujen läppien alta. Kankaassa on repeämiä siellä täällä, erityisesti selkänöjan oikean sivun alareunan kangaspala on irti nauoituksistaan ja se repsottaa. Vasemman käsinojan sekä selkänöjan ja taskujen yläreunojen verhoilujen ulkoreunat ovat repaleiset suurelta osin naulauksien yläpuolelta. Keskellä selkänöjaa on verhoilussa kaksi horisontaalista viiltoa, joista jouhet pursuavat. Lisäksi selkänöjassa on pyöreitä pieniä eri kokoisia reikiä siellä täällä; jäljet saattavat olla tekstiilituholaisten tai lintujen jälkiä.

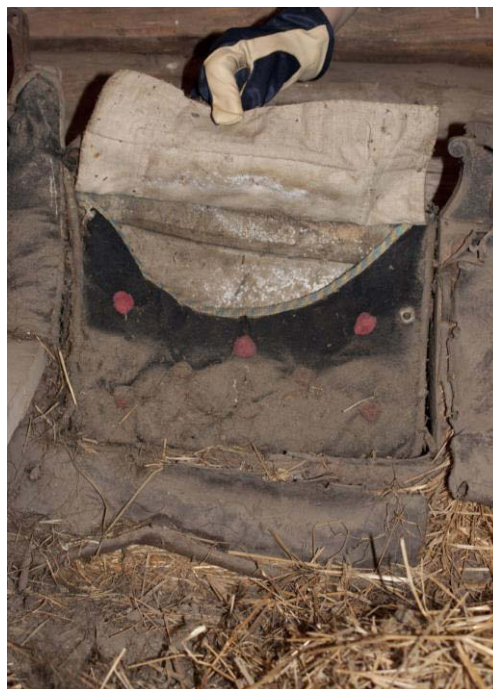
KUVA 14. Sivutaskussa hometta.

Ovien taskujen sisäpinnoilla on vaaleaa sekä rakeista että hennompaa homekasvustoa. Vasemman puolen tasku on taemmasta sivustaan kokonaan irti. Sinikeltaiset koristenauhat ovat lähes kokonaan – vasemman käsinojan ja selkänojan taivekohtaa lukuun ottamatta – haalistuneet sinivalkoiksi.

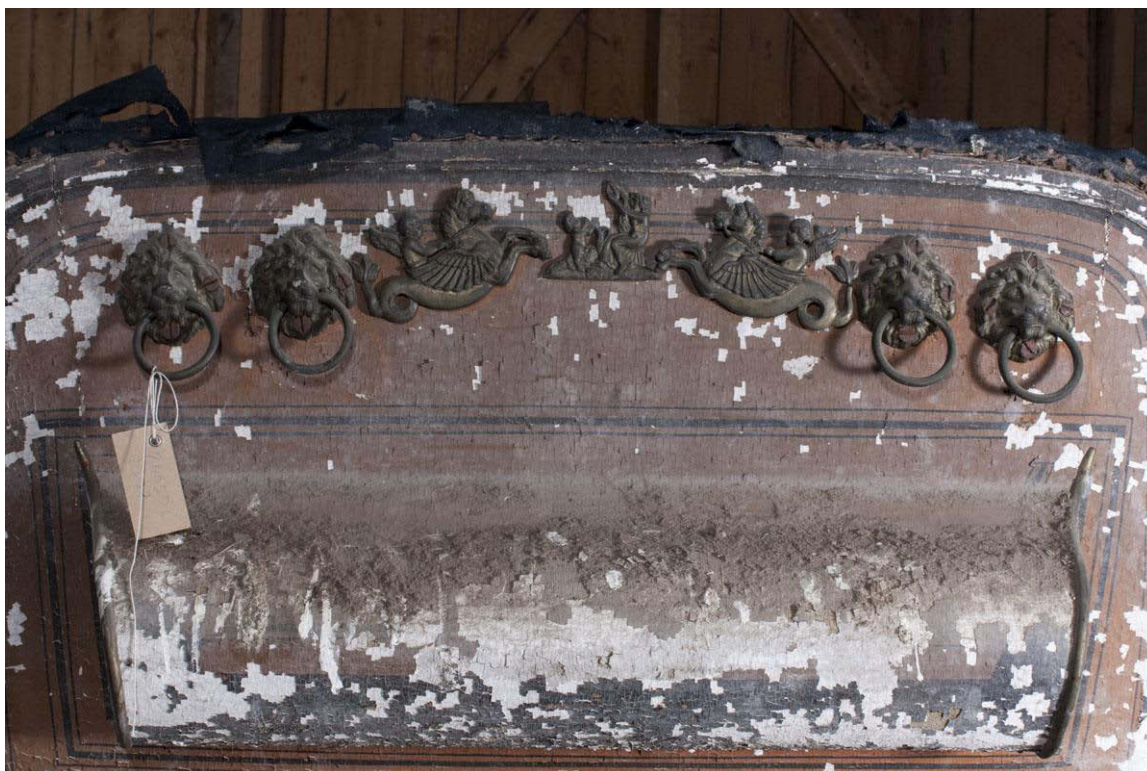
KUVA 15. Takapään messinkikoristeet.

Rautaosat ovat erityisesti ruostuneet ja vähän vääntyneet, messinkiosissa on joissain kohdin vähän vihreää korrodoitumistuotetta. Messinkikoristeiden pinnoissa kultausta näkyy enää lähinnä pintojen uomissa.

Takapään messinkikoristeita harjattiin pienellä siveltimellä irtoliasta ja sitten puhdistettiin etanolilla ja pumpulilla. 0000-teräsvillaa kokeiltiin vasemmanpuoleisimpaan leijonapään nenään, mutta se kiillotti pintaa ja hävitti patinan. Rautakoukeroita, jalkatilojen rautalyötteitä ja muita rautaosia kokeiltiin imuroinnin ja pehmeän harjauksen jälkeen puhdistaa 0000-teräsvillalla, teräsharjalla, etanolilla ja pyyhekumilla. Päädyttiin puhdistamaan maalatut rautaosat kuten rautakoukerot, ovien saranat ja kuomutapit pyyhekumittamalla ja käsittelemättömät rautaosat teräsharjalla tai -villalla ja pyyhekumilla. Pyyhekumipurut imuroitiin pois. Rautakoukeroista saatiin esiin lumisiivistäkin löytynyt sama maalin sävy sekä mustat yksinkertaiset viivakoristeet.

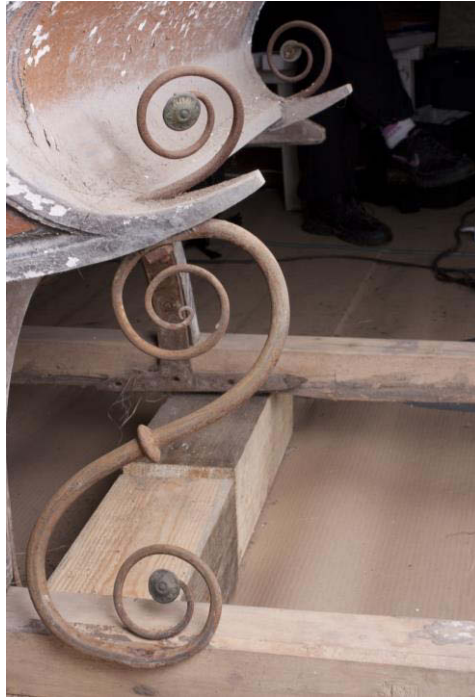
KUVA 16. Takapään rautakoristeet.

Korin takapään oikeanpuoleinen isompi rautakoukero on hävinnyt ja vasemmanpuoleisesta puuttuu ylempi rosetti. Etupään rautakoukeroista puuttuvat molemmilta puolilta alemmat rosetit. Etupään vasemmassa rosetissa on pieni syöpynyt reikä. Myös lestan oikeanpuoleisesta rautakoukerosta puuttuu rosetti. Korin takapohjaan kiinnittyvän lestan rautatuki on poikki.

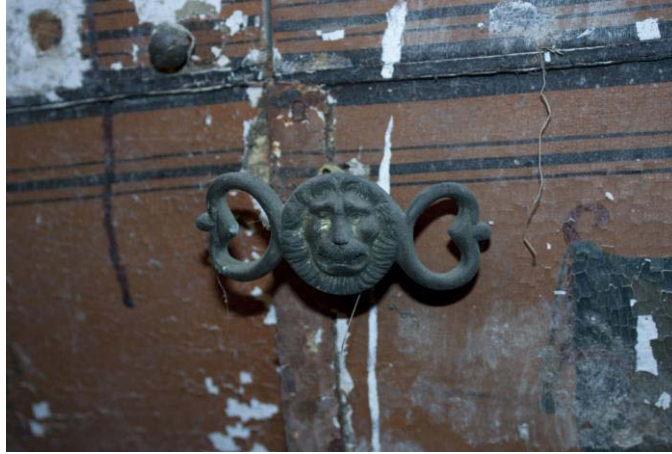
Vasemmanpuoleisen ovenkahvan ylempi kiinnitysnaula on irronnut ja hukunut, oikeanpuoleinen ovenkahva puuttuu, tappi on vääntynyt ja tallessa kahvan kohdalla. Vasemman oven alempi saranatappi on hukunut.

KUVA 17. Vasen ovenkahva.

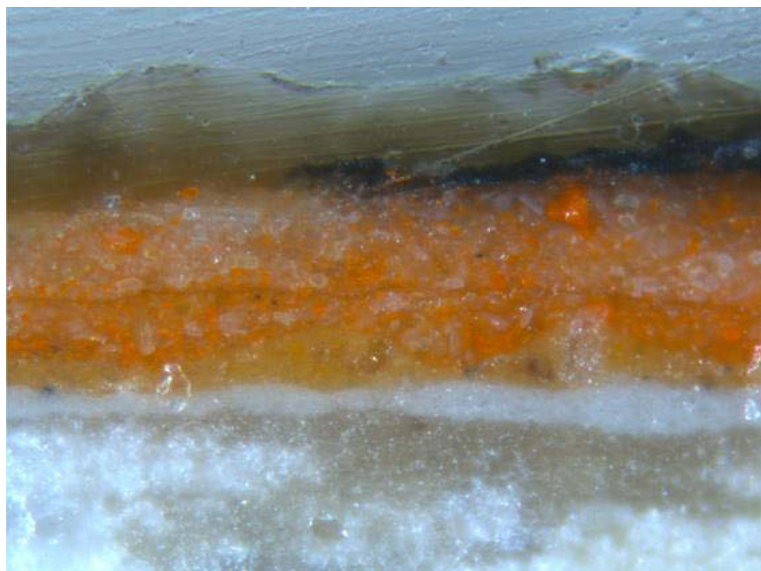
KUVA 18. Kaksi kerrosta hallitsevaa väriä ja kaistale mustaa.

Hallitseva punaisenoranssi pigmentti todettiin XRF-tuloksen perusteella vahvasti lyijymönjäksi. Valetusta mikroskooppinäytteestä havaitsi Ulla Knuutinen selkeästi kirkkaan oranssin lyijymönjän sekä sinkkivalkoisen ryynimäisiä kiteitä, joita XRF-tuloksetkin tukivat. Lyijymönjää näytti olevan kaikissa näytteissä pohjustuksen päällä vaihdellen kaksi tai kolme kerrosta.

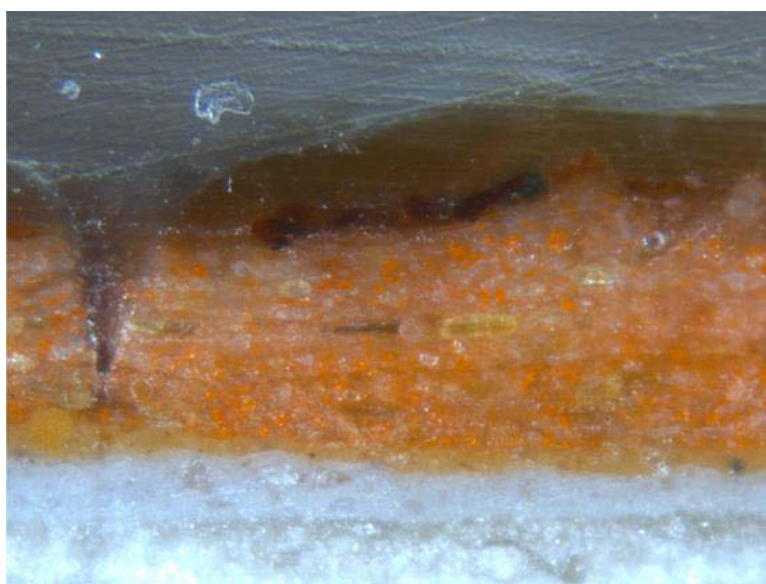
KUVA 19. Tummanpunaista hallitsevan värin päällä.

Tummaa punaista pigmenttiä, jota on esimerkiksi etummaisten koristemaalauksen satulareunuksissa ja keskimmäisten kruunuosissa, tutkittiin vain poikkileikkausnäytteenä. Knuutisen mukaan rubiinipunainen pigmentti vaikuttaa maapigmentiltä sen läpikuultavuuden perusteella.

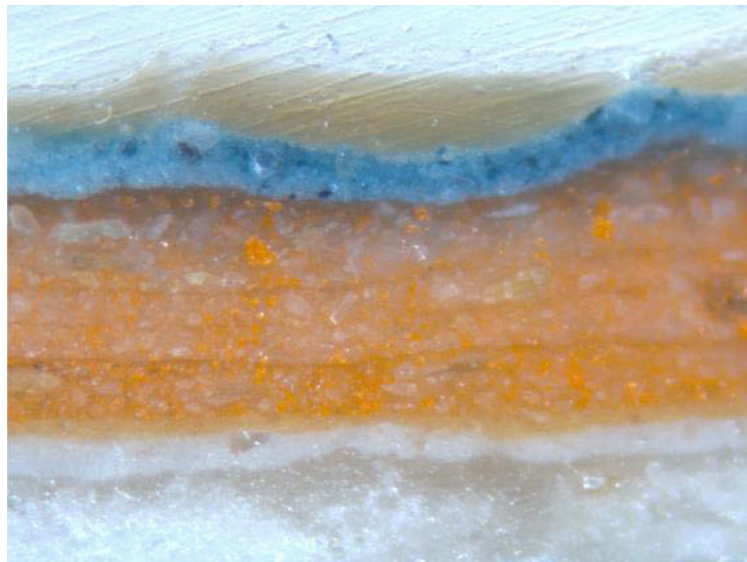
Takimmaisissa koristemaalauksissa näkyvän sinisen pigmentin IR-spektrissä näkyy pieni epätasainen piikki kohdalla 2164 (syanaattihiikki), mikä viittaa preussiin. Sinisestä otettiin vielä toinen IR-ajo, jotta saataisiin toivottavasti toisella kerralla selvempi syanaattihiikki esiin. Tässä spektrissä kyseisellä kohdalla ei kuitenkaan ollut piikkiä ollenkaan, joten preussin läsnäolo pigmentissä jäi epäselväksi. Maalilastusta, jossa oli sekä edellä mainittua sinistä että vihreää, valettiin myös poikkileikkausnäyte. Silmämääräisesti optisella mikroskoopilla näytettä tarkasteltaessa näkyy Ulla Knuutisen mukaan preussille ominaista kiteisyyttä. Vaikka ilman mikroskooppia näytettä tutkittaessa siinä näyttää olevan sekä vihreää että sinistä sävyä, mikroskoopilla sitä katsottaessa sävyt ovat samaa pigmenttiä, vihreässä on vain enemmän valkoista pigmenttiä seassa. Kellertävä pintakäsittely saattaa aiheuttaa vaalean sinisen sävyn näkymisen paljaalla silmällä vihreänä. Takimmaisesta koristemaalauksesta saattavat olla kokonaisuudessaan samalla sinisellä pigmentillä maalattuja, seassa on vain lisäksi jotain valkoista pigmenttiä. Valkoinen voisi olla tulosten perusteella pikemminkin lyijy- kuin sinkkivalkoista.

KUVA 20. Kolme kerrosta hallitsevaa väriä ja kerros sinistä.

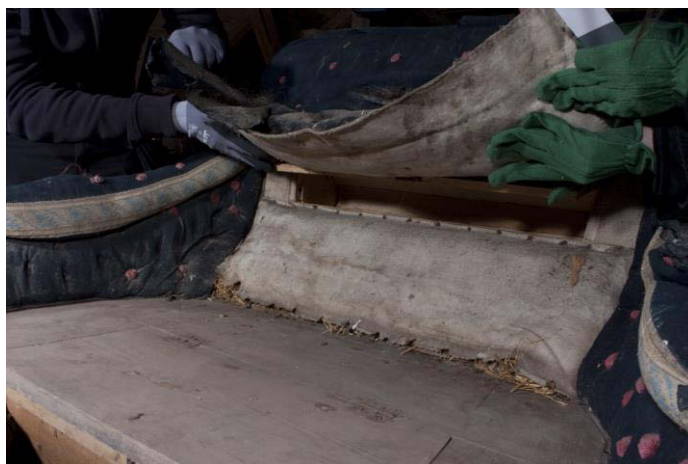
KUVA 21. Salalokero.

Irtonaiset ja likaiset oljet hävitettiin. Niiden seasta löydettiin ja otettiin talteen kaksi punaista tupsunappia ja nahkaisia verhoilunauhoja. Verhoiltuja osia puhdistettiin pehmeällä harjalla ja imurilla, oikeasta käsinojasta irtosi samalla neljä nappia. Napit otettiin talteen. Linnunulostetta irrotettiin varovasti skalpellilla kankaasta. Sivutaskujen homeita poistettiin etanolilla ja lopuksi imuroitiin taskujen sisäpinnat. Selkänoja osoittautui läpäiksi, jonka alta paljastui kannellinen salalokero.

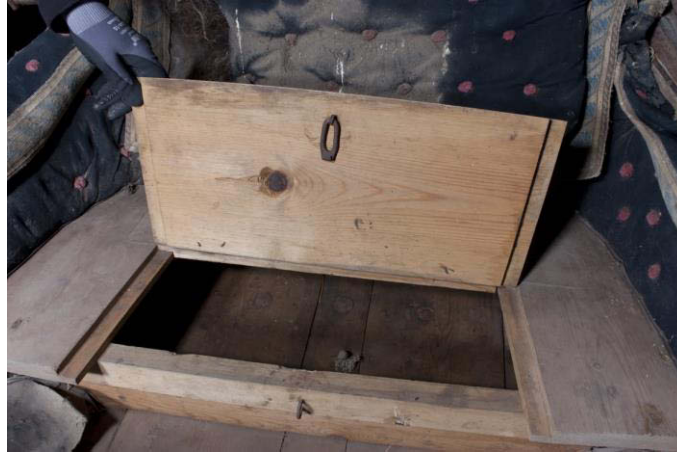
KUVA 22. Laatikko istuimen alla.

Istuimen alla olevan laatikon pohja imuroitiin ja pohjan takaosan hometta pyyhittiin etanolilla. Imuroinnin jälkeen jalkatilojen ja istuimen käsittelemättömät puupinnat pyyhittiin kostealla rätillä, minkä tuloksena pinnat puhdistuivat silminnähden. Linnunulosteet poistettiin salivalla. Etummaisena jalkatilan kangastuspintaa imuroitiin varovasti siveltimen kanssa, sillä alaosastaan repaleinen kangas oli todella haurasta. Kangastuspintoja puhdistettiin vielä salivalla.

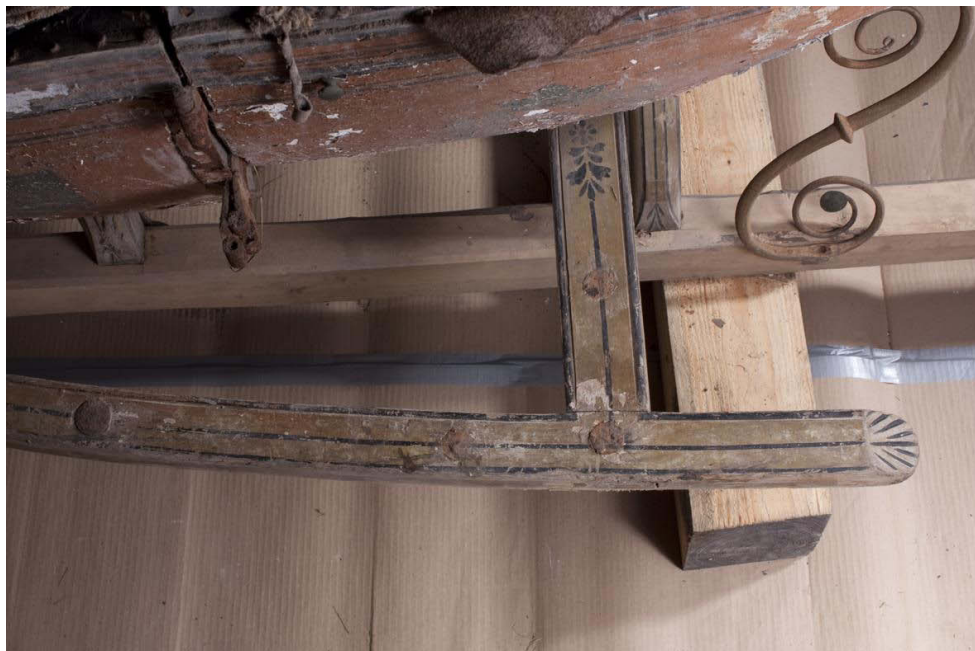
KUVA 23. Lumisiipi puhdistuksen jälkeen.

alta löytyi vesipuhdistuksen myötä vihreänkellertäväksi maalattu pinta ja mustat viivoitukset sekä pienet mustalla maalatut kukkakuviot takapäistä. Oikeanpuoleisen lumisiiven takapään paksu ruskea tahra tunnistettiin hajun perusteella tervaksi. Tervatahrasta irrotettiin osa skalpellilla. Lumisiipien pohjat ja jalakset pyyhittiin kostealla rätillä. Takimmaisen ketaraparin takapintojen vaaleaa epämääräistä härmää ei saatu liukenemaan veteen eikä etanoliin. Ajurin jalkatilan vaalean huurteisia pintoja saatiin puhdistettua etanolilla.

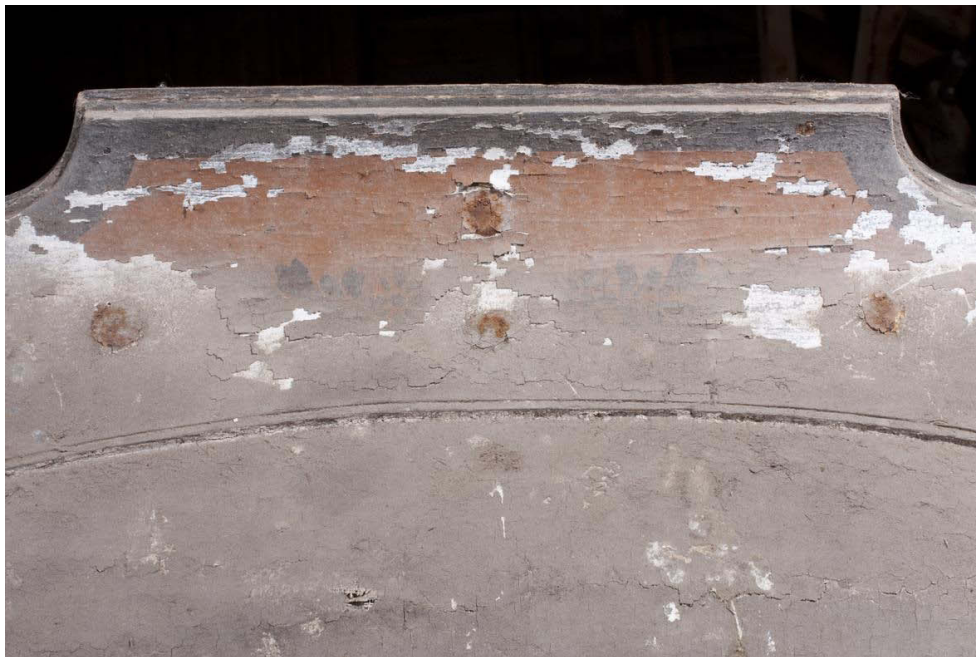
KUVA 24. Etupään koristemaalausta saatiin esiin paksun pölykerroksen alta.

Etupäädyn voluuttikoristeiden ehjiä maalipintoja puhdistettiin etanolilla. Etupäädyn yläreunasta saatiin esille musta kukka- ja lehväaiheinen koristemaalauksen varovasti pehmeällä siveltimellä paksua tomukerrosta tupsuttelemalla. Samaa tupsutustekniikkaa käytettiin myös takapäädyn paksuun tomukerrokseen, tupsuttelemalla ensin sianharjasiveltimellä ja sitten oravankarvasiveltimellä. Etupäädyn pintamaalinsa menettänyt pinta oli niin paksun savisen likakerroksen alla, että likaa saattoi irrottaa puutikulla raaputtamalla. Tämä jätettiin kuitenkin kesken, koska kuljetuksessa paksu likakerros suojaa krakeloitunutta pintaa irtoamiselta.

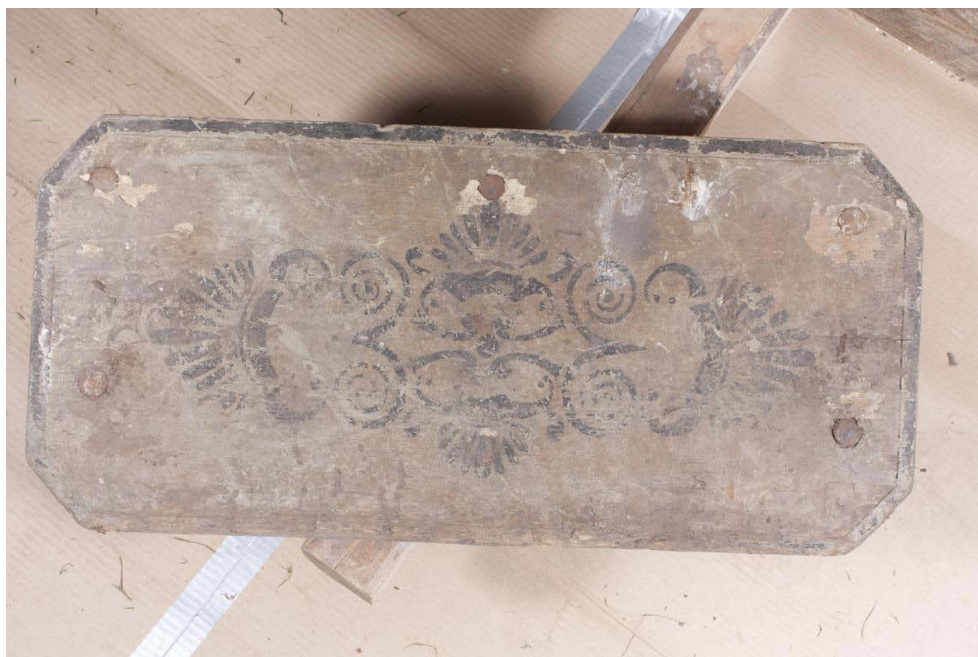
KUVA 25. Lesta kesken puhdistuksen.

maalipinnan halkeamakohdista. Pintaa ei puristettu, vaan liiman kiinnittymistä aktivoitiin lämpötilalla melinexin läpi. Medium for Consolidationin aiheuttamaa pintakiiltoa himmennettiin etanolilla.

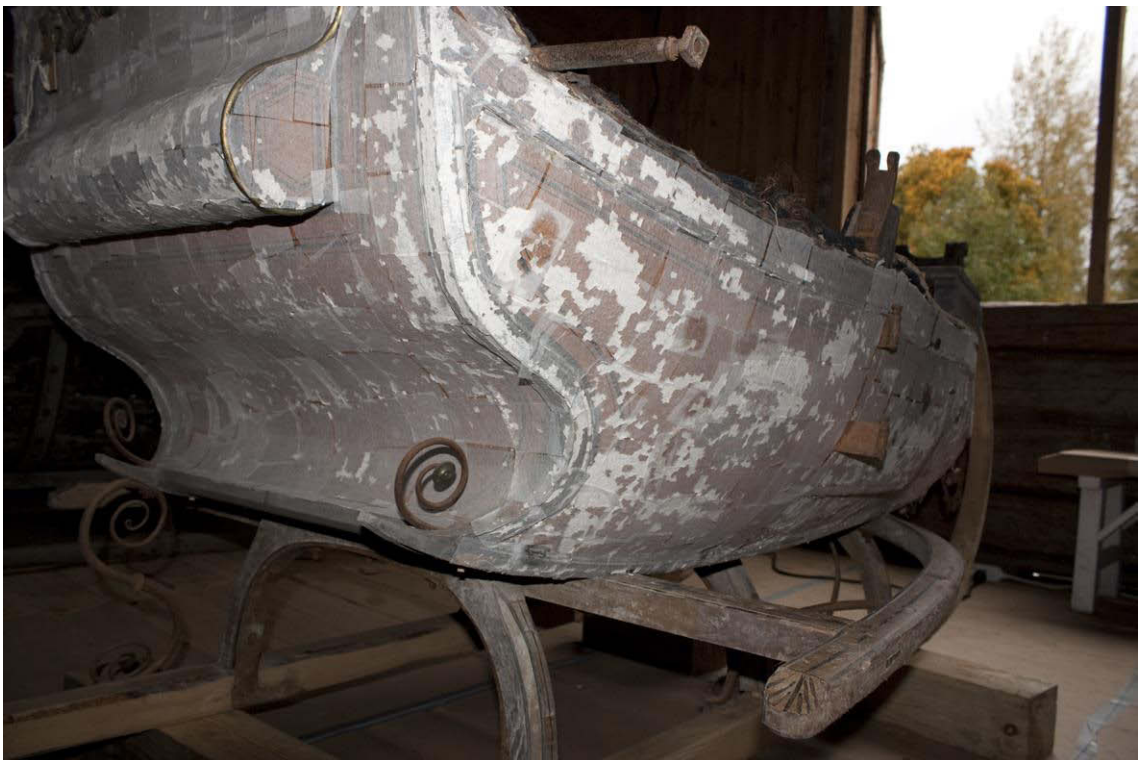
KUVA 26. Reki laputettuna.

Päädettiin jälkimmäisen kiinnitysmetodin käyttöönottoon. Laputettiin reen krakeloituneet maalipinnat neliömäisillä japaninpaperipalasioilla, joiden väleihin jätettiin noin yhden millimetrin raot, jotta keväällä 2010 Kansallismuseon Häkälässä saadaan injektoitua raoista sampiliimaa maalilastujen alle.

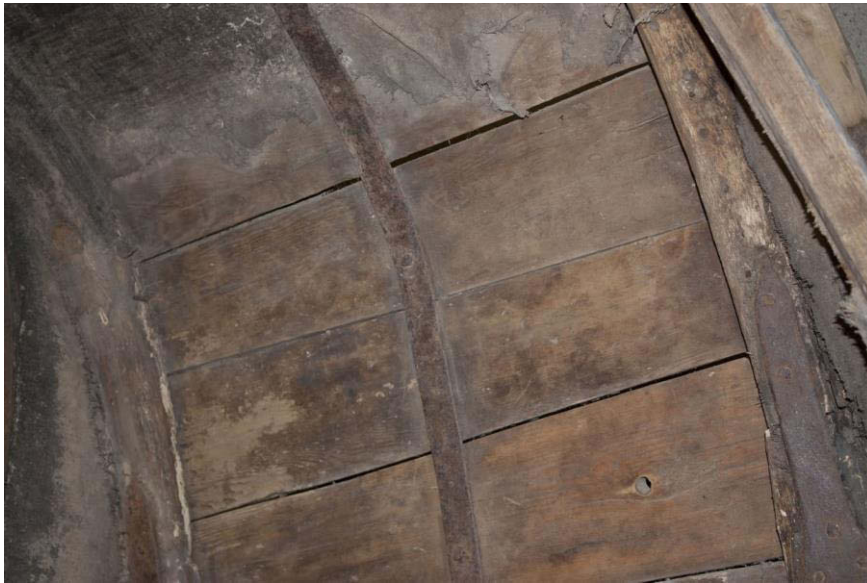
KUVA 27. Laudat olivat kutistuneet kuivan talven aikana.

Häkälässä tavattiin talven jälkien merkitsemä reki. Kertakäyttölakanoissa oli korin takaosan kohdalla pieniä, mahdollisesti linnun jättämiä, reikiä. Taaemmasta jalkatilasta löytyi myös yksi hiirenpapana ja takaistuimelta sekä sen laatikosta löytyi heinää. Korin pohjalaudoituksissa oli tapahtunut suuria muutoksia: raot lautojen välillä olivat kasvaneet silminnähden. Myös halkeamat lumisiivissä sekä ajurin istuimen oikeassa reunassa olivat kasvaneet. Takapäädyn oikeanpuoleisen merihevosan liitos oli löystynyt. Vasen ovi oli auennut ja rautaosat – erityisesti ovien saranat – olivat ruostuneet lisää. Japaninpapereista muutama repsotti etu- ja takapäädyissä, ja samalla maalihippuja oli irronnut muutama. Laputus toimi kuitenkin halutulla tavalla.

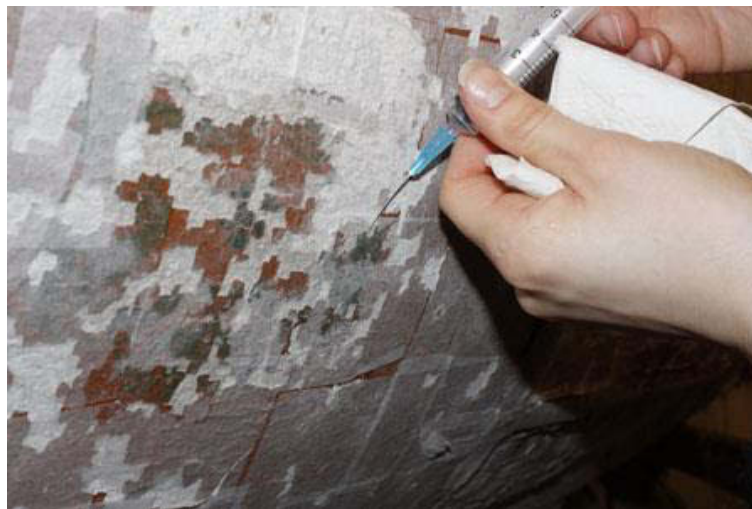
KUVA 28. Maalilastujen alle injektoidaan sampiliimaa.

Maalinkiinnitykseen kokeiltiin laimennettua kylmää kalaliimaa sekä sampiliimaa injektoimalla japaninpaperin läpi. Seuraavana päivänä paperit poistettiin varovasti vedellä. Osa maalipinnasta oli kiinnittynyt ja osa ei. Liimojen välillä ei havaittu merkittävää eroa, mutta lopulta päädyttiin käyttämään jatkossa noin 5 % sampiliimaa. Liimausprojekti aloitettiin oikeasta sivusta ja takapäädystä: pintaa käytiin systemaattisesti läpi injektoimalla maalilastujen välistä sampiliimaa. Pintaa paineltiin paperipyyhkeellä tai sormin. Lämpöusikalla juuri injektoidun pinnan painaminen osoittautui hyväksi koverien maalilastujen suoristamiseen. Vasemman sivun takapään ehjempään pintaan sekä etupäätyyn kokeiltiin sivelemällä siveilytekniikkaa ilman injektointia ja lopuksi pinnan läpikäymistä lämpöusikalla. Liimojen annettiin kuivua seuraavaan päivään ilman puristusta.

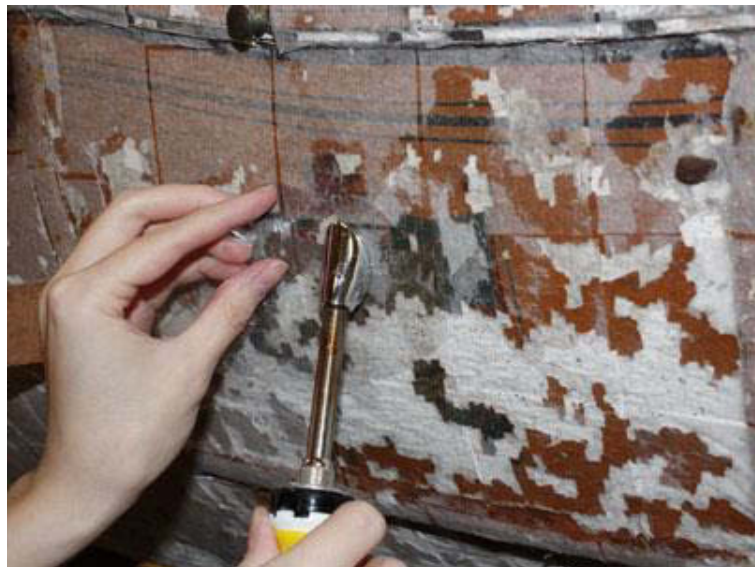
KUVA 29. Pintaa käsitellään lämpölusikalla.

Japaninpapereita poistettiin varovasti vedellä. Vasemman sivun takapään melko yhtenäisenä säilyneestä alueesta saatiin japaninpaperi poistettua melko vaivattomasti veden avulla. Kohdista, joista maalipintaa oli jo hävinnyt, japaninpaperin poisto ilman siihen jääneitä maalifragmentteja oli vaikeampaa ja liimaa jouduttiin lisäämään useampaan palaan. Uudelleenliimausta tehtiin sekä injektoimalla että sivelemällä. Tämän jälkeen käytettiin jälleen lämpöusikkaa.

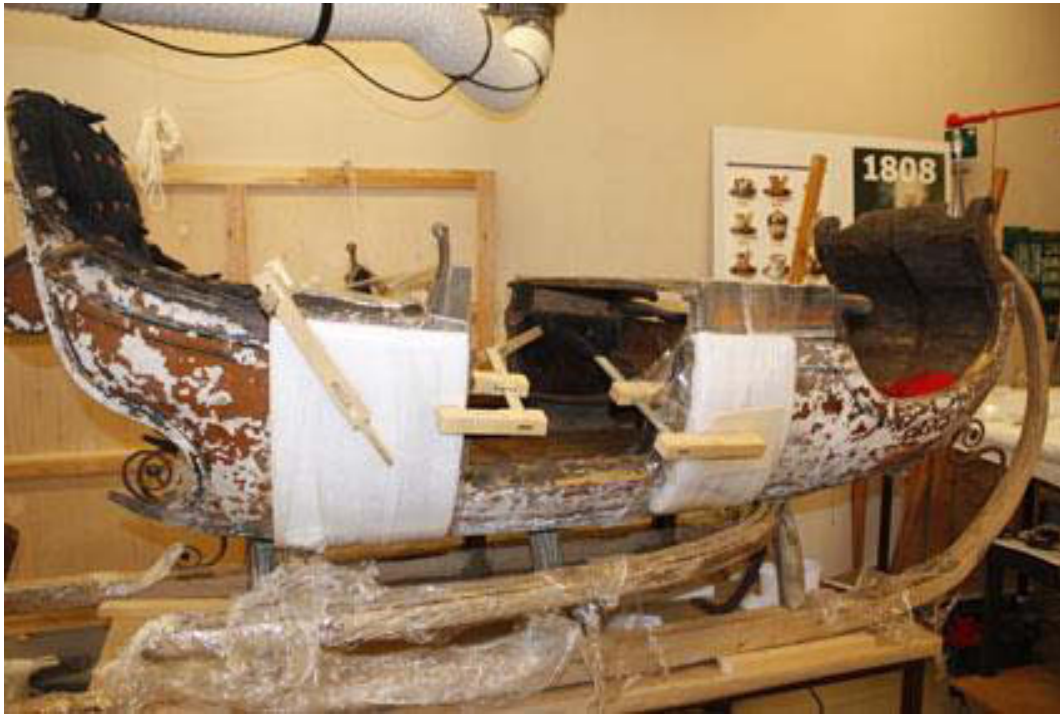
KUVA 30. Kiinnitetty maalipinta puristuksessa.

Ajurin jalkatilan ulkosivujen maalit kiinnitettiin yhtä aikaa kummaltakin sivulta sampiliimaa sekä sivelemällä että injektoimalla. Tämän jälkeen alueet käytiin läpi lämpölusikalla. Samalla kiinnitettiin alareunojen kangastusten repaleiset alareunat puupohjaan kalaliimalla. Kun pinnat oli käsitelty, asetettiin kumpaankin sivuun muotoon leikatut ethafoam-palat ja niiden alle melinex-kalvot silikonipuoli maalipintaa vasten. Nämä puristettiin paikalleen kiristyskalvoa koko korin jalkatilan ympäri tiukasti kiertämällä. Tehosteena käytettiin puupuristimia. Seuraavaksi edellä mainitut toimenpiteet suoritettiin oviaukkojen alapuolella oleville maalipinnoille ja takaistuimen ulkosivujen keskialueille sekä etusivuille ja ajurin istuimen alapuolelle. Kaiken kaikkiaan sivut puristettiin ethafoamien ja kiristekalvojen kanssa kahdeksassa osassa alue kerrallaan. Puristuksen annettiin olla vähintään vuorokauden, sitten kalvot ja ethafoamit poistettiin ja annettiin kosteuden haihtua vielä ainakin vuorokauden japaninpaperien läpi. Tällä kiinnitys- ja puristustekniikalla maalipinnoista valtaosa kiinnittyi. Takapäädysssä ja etupäädysssäkin liimaukset ja puristukset tehtiin monessa osassa.

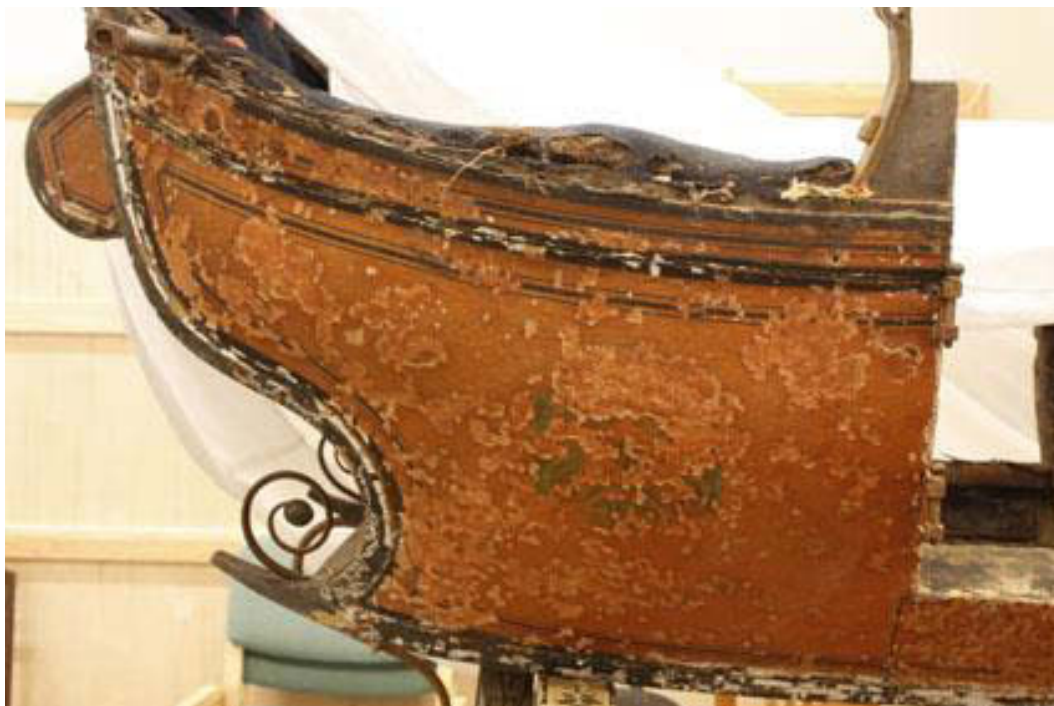
KUVA 31. Akvarelliretusointi kesken.

Oikean sivun etuosaan akvarelleilla tehdyn vaaleahkon pohjan päälle tehtiin kokeilu tummemmalla akrylivärin sävyllä siveltimellä töpöttäen pintaan pisteitä. Tällä tavoin saatiin aikaiseksi peittävämpi ja alkuperäisen pinnan kanssa sointuvampi pinta. Rajallisen ajan puitteissa päädyttiin kuitenkin kaikki reen vaaleat pohjustusalueet retusoimaan akvarelleilla punaoranssin sävyiseksi pohjaksi, jota voi myöhemmin jatkaa esimerkiksi edellä mainitun esimerkin kaltaisesti. Mustia viivoituksia jatkettiin valkoisille pohjustusalueille eheämmän yleisilmeen aikaansaamiseksi.

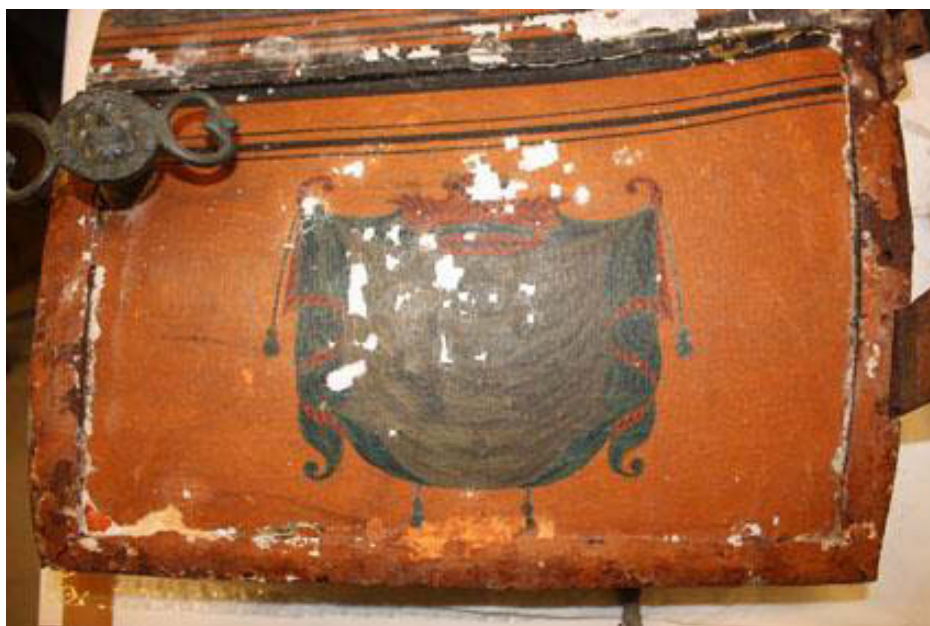
KUVA 32. Vasemman oven pintaa täytetty ja retusointi kesken.

Eheämpipintaisen vasemman oven maalipinnattomiin kohtiin tehtiin kokeiluksi täytöt valkoisella Modostucilla. Modostuc-pinnan sai liuotettua tasaiseksi vedellä. Puhtaan valkoinen pinta oli hankala peittää akvarelleilla, joten retusointi oveen tehtiin akryyliväreillä. Koristemaalauksen retusointi tehtiin siveltimenvetojen suuntaisella viivoituksella ja punaisen tausta retusointi tehtiin pistemäisesti. Ongelmaksi muodostui kuitenkin täyteaineen joutuminen maalilastujen välisiin pieniin krakelyyriin, joista valkoinen Modostuc näkyy läheltä tarkasteltaessa.

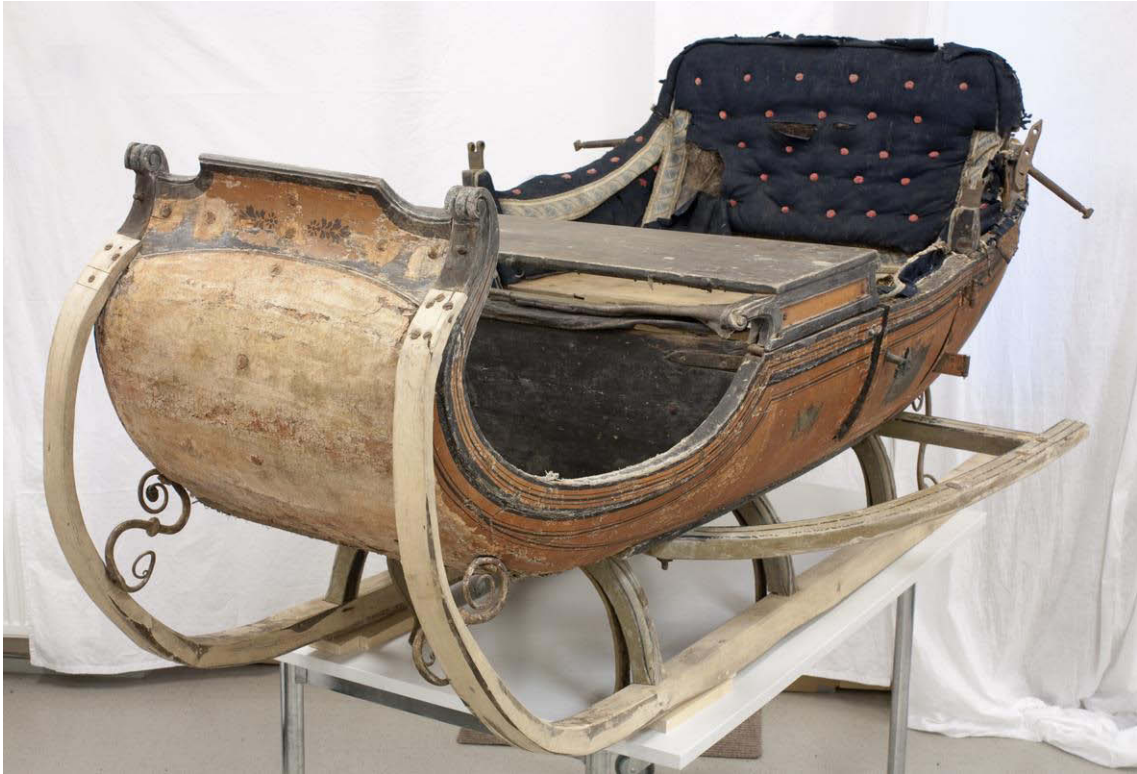
KUVA 33. Yleiskuva jälkeen konservoinnin.

Lopuksi reen koriosan sisäpinnat koriosan sisäpinnat sekä pohja imuroitiin. Jalaksien etupäiden alle jätettiin puupalikat, koska muuten etupää olisi jäänyt oikean sivun etummaisen ketaran vääntyneen rautalyötteen varaan. Reelle mittojen mukaan tehty huppu asetettiin paikalleen.
