KONSERVOINTIKERTOMUS

Urajärven kartanon kustavilaiset huonekalut

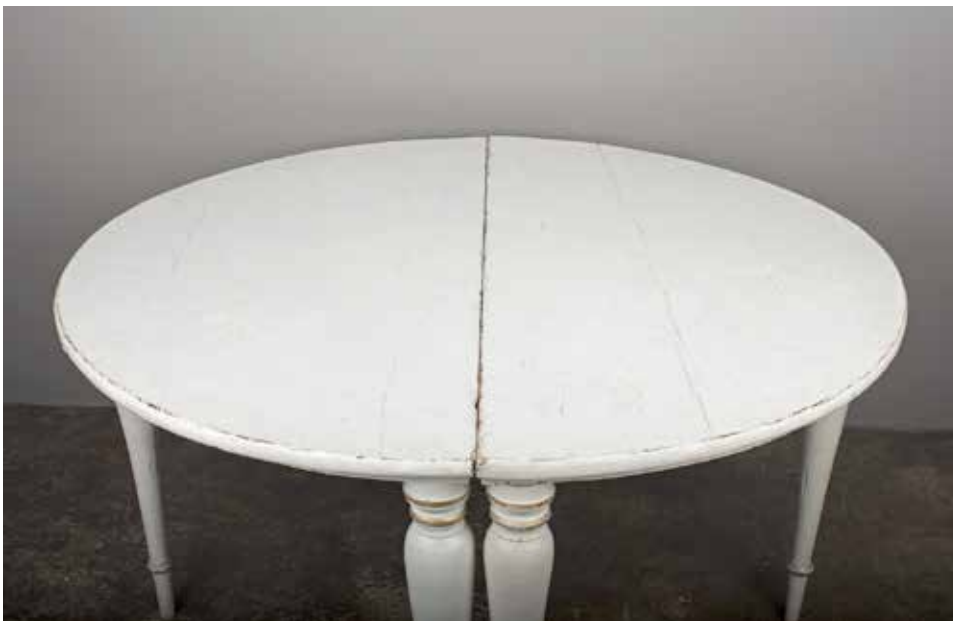
KM 86050:34 konservoinnin jälkeen

Pöydän maalipinta on voimakkaasti krakeloitunut. Pinnassa on useita tahroja ja selvästi näkyvää likaa, erityisesti reunaosissa. Pinnassa on joitakin maalitahroja. Pöydän jalkojen liitokset on liimattu kesällä 2011, joten pöydän rakenne on tukeva.

Maalipintaa on mahdollisesti jo aikaisemmin kiinnitetty, sillä vaikka maali vaikutti olevan irtonaista, ei suurimpaan osaan halkeamista mennyt juurikaan liimaa. Etanolia ei voinut käyttää liiman kuljettamisen apuna, sillä se liuotti jotain aikaisempaa kerrosta ja maali irtosi pinnasta kokonaan. Koko halkeillut maalipinta käytiin kuitenkin läpi liiman (Lascaux Medium for Consolidation) ja lämpölusikan kanssa, jotta saa varmistettua maalin kiinni pysymisen.

Vaikuttaa siltä, että pöydän pintaan on aikaisemmin levitetty vaha. Tämä pääteltiin siitä, että pinta hylki voimakkaasti vettä. Joissakin kohdissa liiman kiinnitys ja mahdollisesti lämpö aiheutti sen, että pinta tuli himmeäksi. Tämä saattaa johtua siitä, että pinnasta irtosi vaha. Pinnassa oli myös jo valmiiksi lukuisia himmeitä tahrakohtia. Pinnassa on joitakin paksuhkoja läpikuultavia liima- tai vahatahroja.

Pöytä puhdistettiin ensin pyyhekumilla. Tämän jälkeen pinta puhdistettiin syljellä ja deionisoidulla vedellä. Maalin kiinnityksestä pintaan jäänyt liima puhdistettiin asetonilla. Samoin pinnassa olleet liima/vahatahrat sekä maalitahrat poistettiin asetonilla. Joitakin maalitahroja poistettiin etyyliasetaatilla.

Pöytäpinnan pienet, syvät vauriot täytettiin vahalla (Baowax).

Yksi syvempi kolo pöydän pinnassa täytettiin Modostucilla. Modostucin päälle levitettiin Paraloid B72:a (5 % liuos asetonissa) ennen retusointia.

Näkyvimmat maalipinnan vauriot retusointiin käyttäen sideaineena Polyvinyliasetaatia 20:a (Mowilith 20) ja pigmentteinä titaanivalkoista, maavihreää, keltaokraa ja kasselinruskeaa.

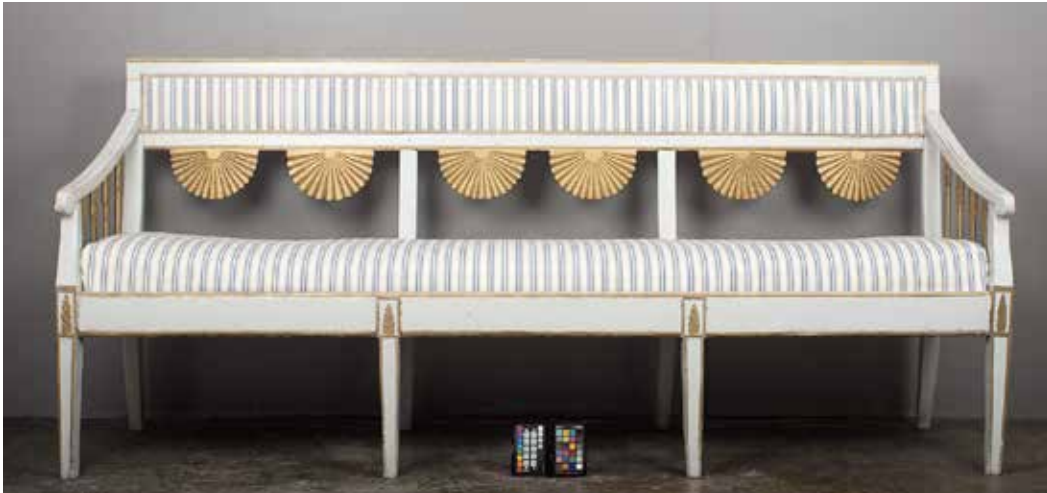
KM 86050:191 konservoinnin jälkeen

Sohvan jalkojen liitokset ovat löysät. Keskimmäisten takajalkojen selkänojan liitokset ovat myös erittäin löysät ja sarjan liitoskohdan tapitus on vaurioitunut jonkin verran. Toinen keskitaakajalka on ollut kiinnitetty nauloilla. Naulat vaikeuttivat istuimen sovittamista paikoilleen ja saattavat aiheuttaa kankaan vaurioitumista, joten ne poistettiin. Sohvan runko on vahvistettu kulmaraudoin.

Sohvan istuin on ollut rungossa väärin päin ilmeisesti hyvin pitkän ajan kankaan haalistumisesta päätellen. Istuimen verhoilukangas on ollut väärin päin ja istuimen suunta on laitettu paikalleen kankaan kuvion mukaan. Istuin on väärin päin erittäin ahdas ja istuimen paikalleen asettaminen on aiheuttanut todennäköisesti käsinojen naarmuuntumisen.

Sohvan rungossa on pintalikkaa ja maalipinnassa on jonkin verran vaurioita. Maali hilseilee pieniltä alueilta.

Takajalkojen irrottamista varten olisi selkänojan verhoilu pitänyt purkaa. Koska takajalkojen rakenne on muutoin tukeva, päädyttiin siihen, että takajalat liimattiin irrottamatta niitä kokonaan. Liimapinta-alaa on liitoksessa suhteellisen paljon, joten tapituksen uusiminen ei tässä vaiheessa ole tarpeellista. Selkänojan verhoilua avattiin vain sen verran, että liiman sai laitettua liitokseen. Verhoilu kiinnitettiin takaisin laittamalla uudet nupit vanhoihin nupinreikiin. Oikeanpuoleinen keskietujalka oli täysin löysä ja se irrotettiin ja liimattiin uudelleen. Keskitukien liitokset liimattiin. Rakenteesta tuli keskimmäisten liitosten liimaamisella tukeva, joten kulmaraudoin vahvistettuja nurkkaliitoksia ei enää liimattu. Liitosten liimauksiin käytettiin kalaliimaa (Kremer).

Maali kiinnitettiin Lascaux'n Medium for Consolidationilla lämpölusikkaa apuna käyttäen. Ylimääräinen liima poistettiin pinnasta asetonilla.

Maalatut pinnat puhdistettiin syljellä ja deionisoidulla vedellä. Rungon sisäpinnat imuroitiin. Maalaamattomat osat puhdistettiin etanolilla, sillä sohvan rungossa on aikaisemmin ollut homea. Näkyvä home on puhdistettu kesällä 2012.

Vasemman selkänojan sisäpuolella olleet syvät naarmut sekä vanha puutteellinen väriportaikko tasoitettiin Modostucilla. Modostucin päälle levitettiin Paraloid B72:a (5 % liuos asetonissa). Näkyvimmat maalipinnan vauriot retusoitiin käyttäen sideaineena Polyvinyylisetaatti 20:a (Mowilith 20) ja pigmentteinä titaanivalkoista, preussinsinistä, maavihreää, keltaokraa ja kasselinruskeaa.

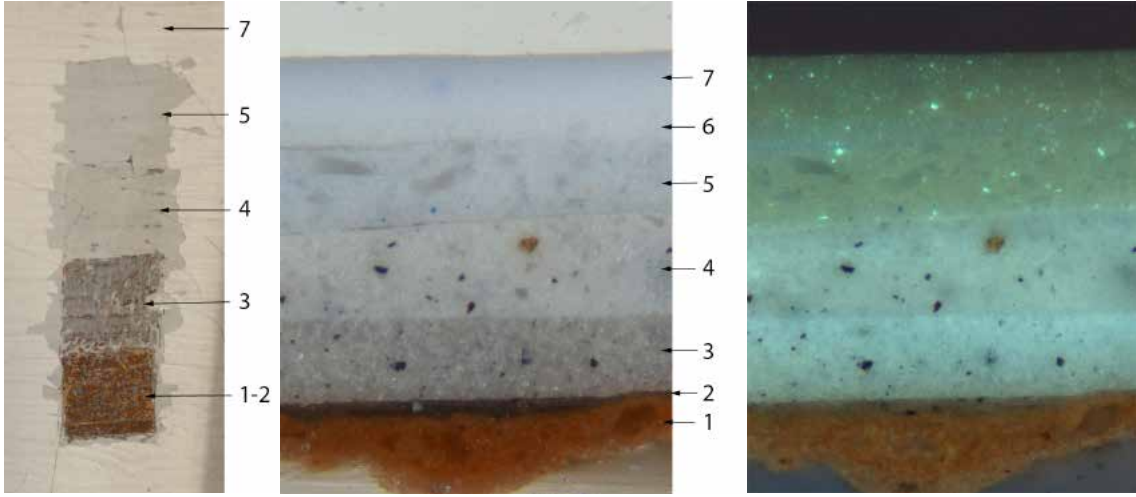
KM 86050:23 väriportaikko ja poikkileikkauskuvat (VIS ja UV)

Tuoleihin on tehty keväällä 2012 väritutkimus. Tuolien :23 ja :33 takasarjassa ja tuolin :30 koristeosassa on väriportaikko (ks. kuvaliite).

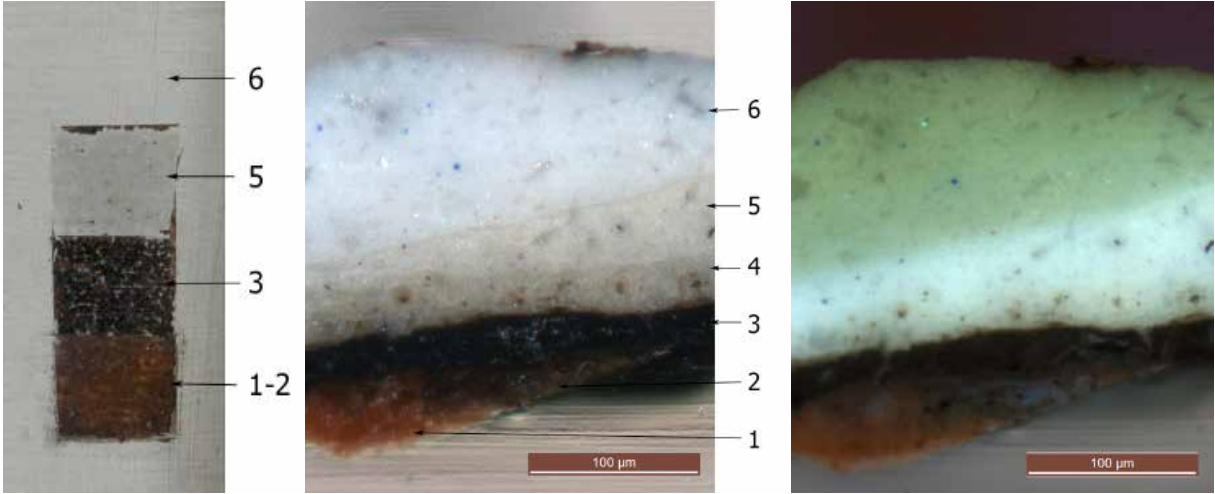
KM 86050:612 väriportaikko ja poikkileikkauskuvat (VIS ja UV)

Tuoleihin on tehty keväällä 2012 väritutkimus. Tuolien :612, .613 ja :615 takasarjassa on väriportaikko (ks. kuvaliite).

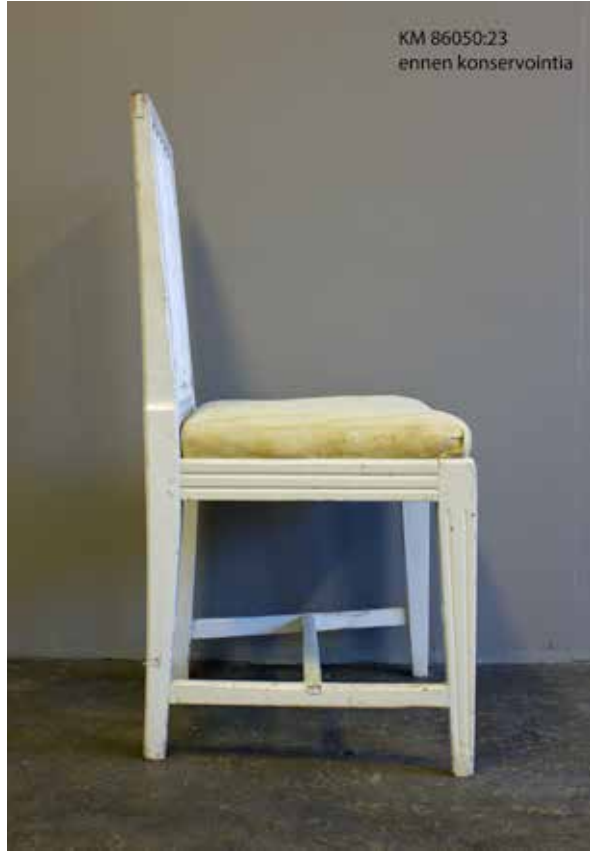
KM 86050:23
konservoinnin jälkeen

Taaemmissa liitoksissa on jonkin verran liikettä. Maalipinta on kauttaaltaan krakeloitunut, mutta suurimmalta osin kiinni alustassaan. Maali hilseilee hieman selkänöjan takaa, sarjan molemmilta sivuilta sekä etujaloista. Runsaasti pinalikaa sekä jonkin verran maalitahroja, jotka ovat todennäköisesti aiheutuneet siitä, että esine on osunut toiseen maalipintaan. Selkänöjan yläreuna erityisen likainen. Pinnassa vaikuttaisi olevan reilusti jotain vahaa, johon on sekoittunut likaa.

Sarjan takaliitokset liimattiin kalaliimalla (Kremer).

Maali kiinnitettiin Lascaux'n Medium for Consolidationilla lämpölusikkaa apuna käyttäen. Ylimääräinen liima poistettiin pinnasta asetonilla.

Pinta puhdistettiin ensin pyyhekumilla ja imuroimalla vuohenkarvasuulaketta apuna käyttäen. Tämän jälkeen pinta käytiin läpi syljellä ja deionisoidulla vedellä kostutetulla vanupuikolla. Maalitahrat poistettiin asetonilla. Selkänöjan yläreunasta tumma/keltainen vahamainen pinta puhdistui asetonilla. Niissä kohdissa, joissa jäljellä on vielä ylintä valkoista maalikerrosta, vahamaisen pinnan puhdistaminen oli hankalaa, sillä valkoinen pintamaali oli heikosti kiinni alustassaan ja voimakkaampi puhdistaminen vaurioittaa maalikerrosta. Vahaa jäi tämän vuoksi jonkin verran pintaan, mikä saattaa aiheuttaa pölyn ja lian kerääntymistä.

Näkyvimmit maalipinnan vauriot retusoitiin käyttäen sideaineena Polyvinyliasetaatti 20:a (Mowilith 20) ja pigmentteinä titaanivalkoista, sinkkivalkoista, maavihreää, keltaokraa ja kasselinruskeaa.

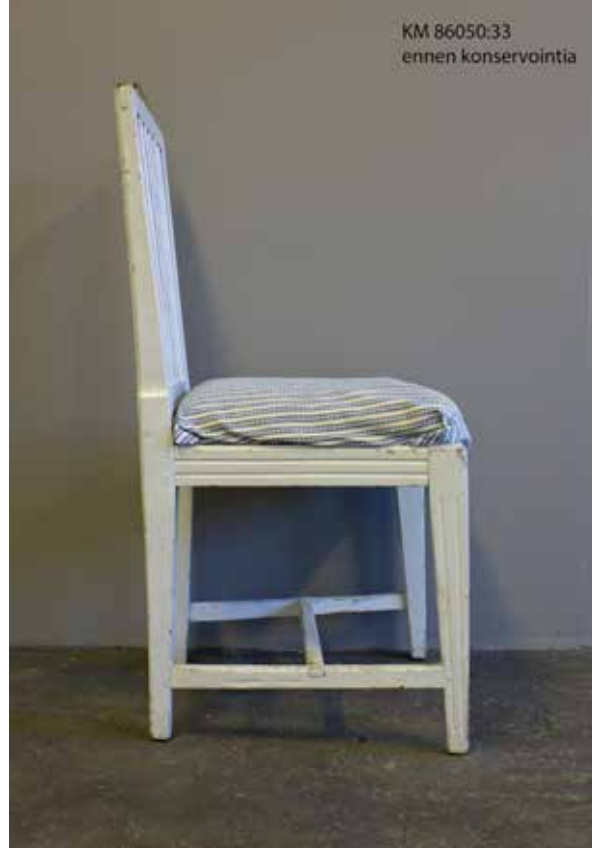
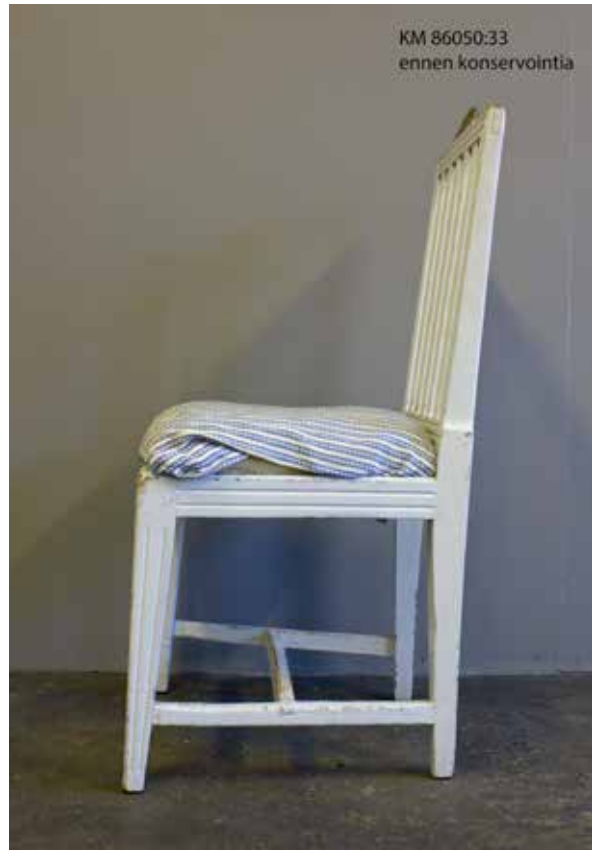
KM 86050:33

Tukiistikon liitokset ovat löysät, samoin oikean puolen etujalan liitos. Maalia hilseilee jonkin verran, erityisesti selkänöjan pienen takaosasta. Tuolissa on pintalikkaa ja toisesta maalipinnasta tarttuneita maalitahroja.

Liitokset liimattiin kalaliimalla (Kremer).

Maalin kiinnitys, puhdistus ja retusointi tehtiin samoin kuin tuolissa 27.

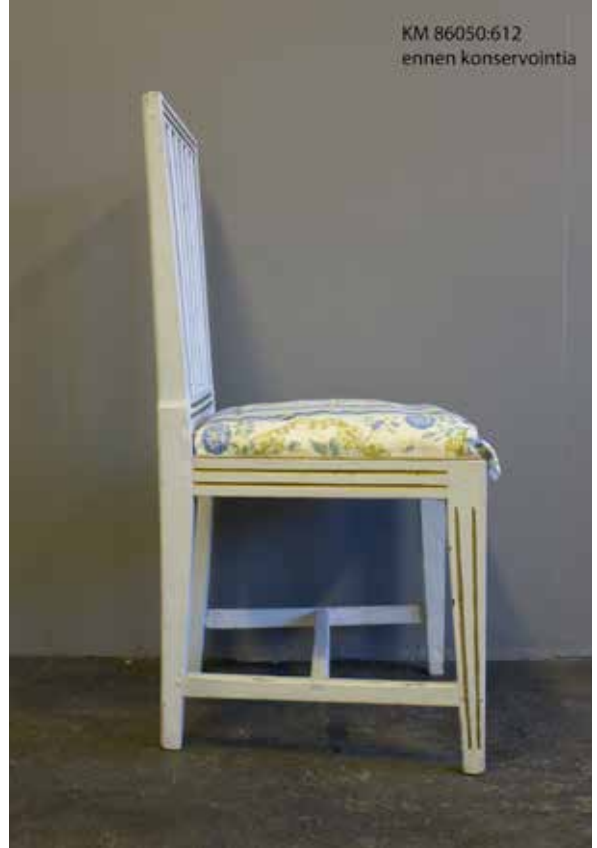
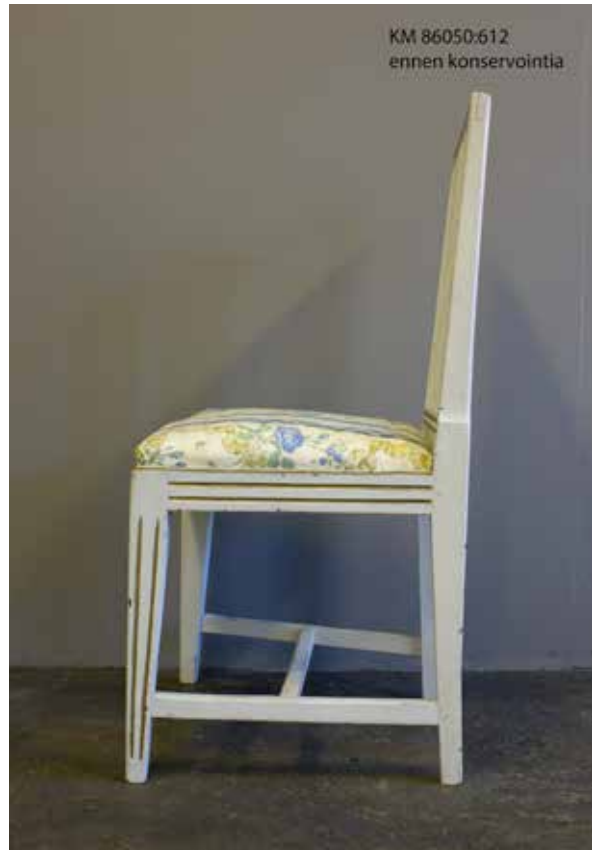
KM 86050:612
konservoinnin jälkeen

Liitoksissa on aavistus liikettä, ei kuitenkaan vielä liimaamisen tarvetta. Maalipinnassa vähäistä hilseilyä pienillä alueilla. Pintalikkaa, joitakin tahroja sekä sarjan sisäpinnoilla pieniä pilkkuja, jotka silmämääräisesti arvioiden saattavat olla hometta.

Maali kiinnitettiin Lascaux'n Medium for Consolidationilla lämpölusikkaa apuna käyttäen. Ylimääräinen liima poistettiin pinnasta asetonilla.

Tuoli imuroitiin vuohenkarvasuulaketta käyttäen. Likaisimmat kohdat puhdistettiin pyyhekumilla. Tämän jälkeen pinta puhdistettiin miedolla Minirisk-liuoksella ja tämän jälkeen vedellä vanupuikon, -lapun ja mikrokuituliinan kanssa. Joistakin kohdista puhdistus lisäksi syljellä. Osan tahroista sai puhdistettua asetonilla. Ristikon ruskeat tahrat poistettiin etyyliasetaatilla. Sarjan sisäpinnat puhdistettiin pinnassa mahdollisesti olleen homeen takia etanolilla.

Selkänöjan syvempi naarmu täytettiin Modostucilla. Näkyvimmat maalipinnan vauriot retusoitettiin käyttäen sideaineena Polyvinyylisetaatti 20:a (Mowilith 20) ja pigmentteinä titaani- ja sinkkivalkoista, keltaokraa, kasselinruskeaa, preussinsinistä, luumustaa ja maavihreää.

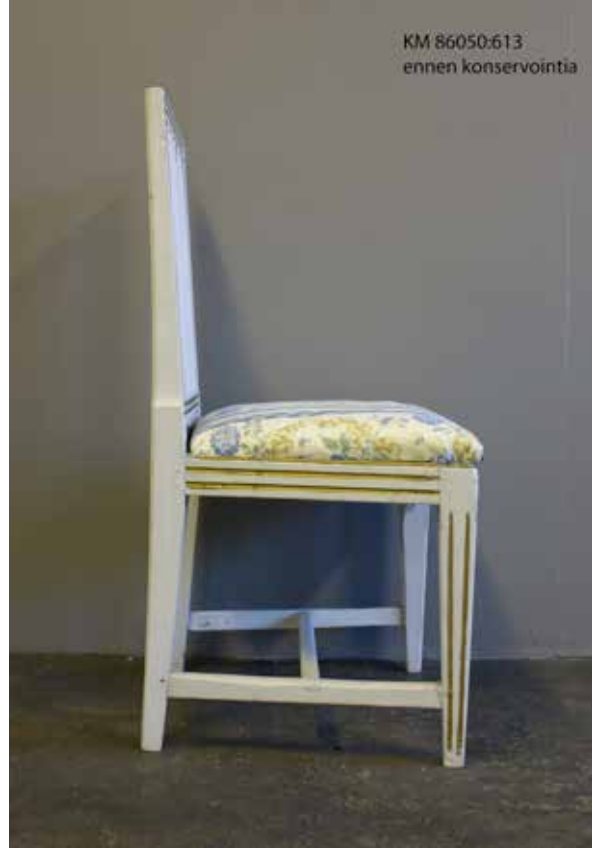
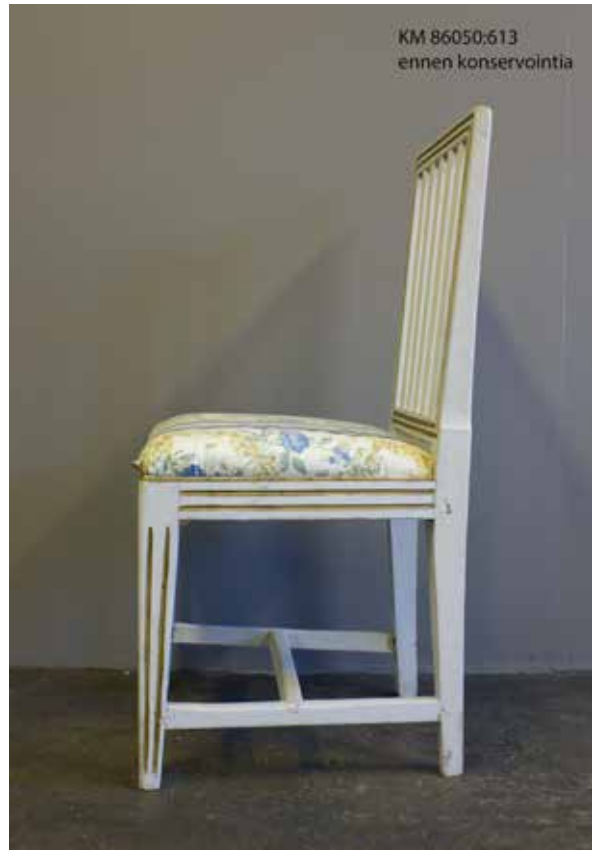
KM 86050:613
konservoinnin jälkeen

Liitokset ovat tukevat. Maalipinta on krakeloitunut, mutta suurimmalta osin kiinni alustassaan. Maalia hilseilee jonkin verran selkänöjasta. Maalipintaa on irti lähinnä liitosten lähellä ja se johtuu selkeästi liimavalumista maalipinnan alla. Tuolissa on pintalikkaa sekä joitakin likatahroja. Pinnassa ilmeisesti muihin pintoihin osumisesta johtuvia tummia, punaisia ja sinisiä maalitahroja.

Selkänöjan maalipinta kiinnitettiin Lascaux'n Medium for Consolidationin avulla. Liimavalumien kohdalla maalin sai kiinnitettyä siten, että kohta kostutettiin vedellä ja kiinnitettiin lämpölusikan avulla. Maalipinnan alla olevaa liimaa tuli jonkin verran pintaan, josta se poistettiin veden avulla.

Tuoli imuroitiin vuohenkarvasuulaketta käyttäen. Tämän jälkeen pinta puhdistettiin miedolla Minirisk-liuoksella ja tämän jälkeen vedellä vanupuikon, -lapun ja mikrokuituliinan kanssa. Joistakin kohdista puhdistus lisäksi syljellä. Osan tahroista sai puhdistettua asetonilla. Jotkin tahrat puhdistuivat pyyhekumilla, samoin vaakapintojen tumma lika, joka ei lähtenyt vesipuhdistuksella.

Retusointi tehtiin samoin kuin tuolissa 612.

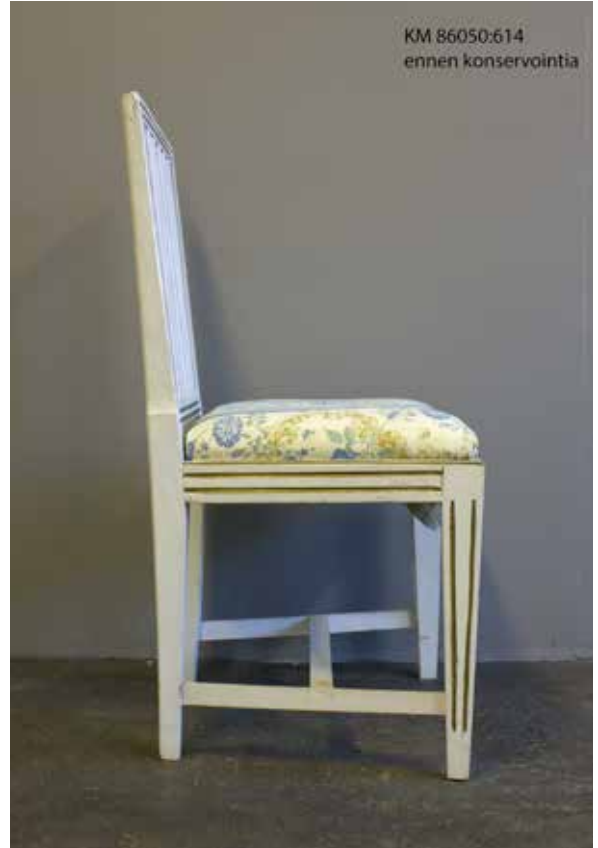
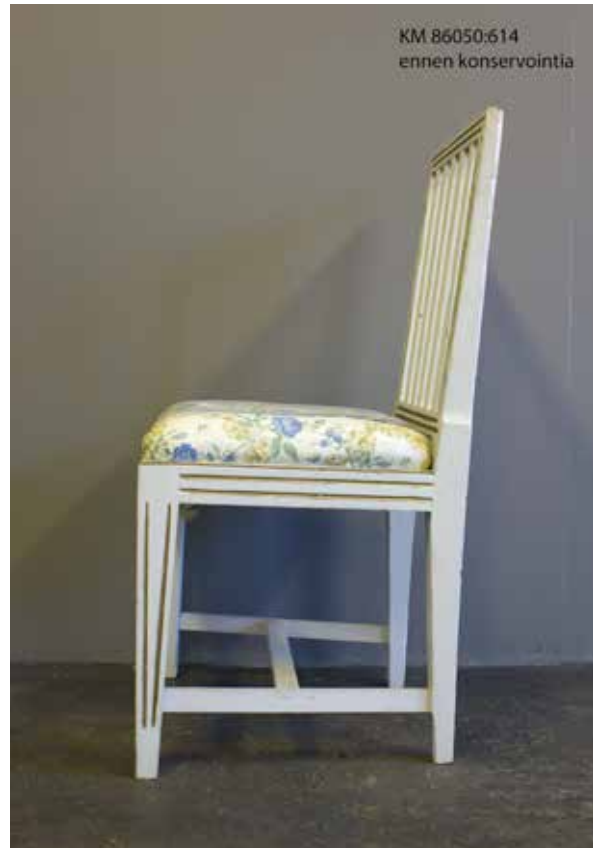
KM 86050:614
konservoinnin jälkeen

Tuolin etujalat ja ristikko on jossain vaiheessa uusittu ja sarjassa on puuosakorjauksia. Liitokset ovat tukevat. Liitosten lähellä on liimavalumista johtuvaa maalipinnan irtoamista. Liima on maalikerrosten välissä ja oletettavasti peräisin aikaisemmista korjauksista. Pintalikkaa sekä jotain likatahroja.

Maalin kiinnitys ja puhdistus tehtiin samoin kuin tuolissa 613. Koska maalipinnan alle jäi joissakin kohdissa reilusti vanhaa liimaa, on mahdollista, että tämä aiheuttaa myöhemminkin maalipinnan irtoamista. Liiman poisto maalipinnan alta ei kuitenkaan ole mahdollista.

Retusointi tehtiin samoin kuin tuolissa 612.

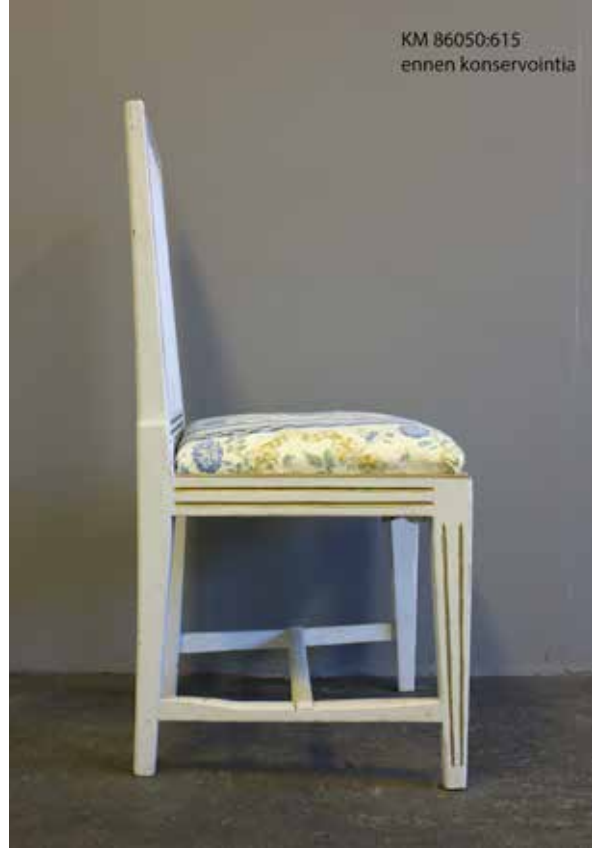
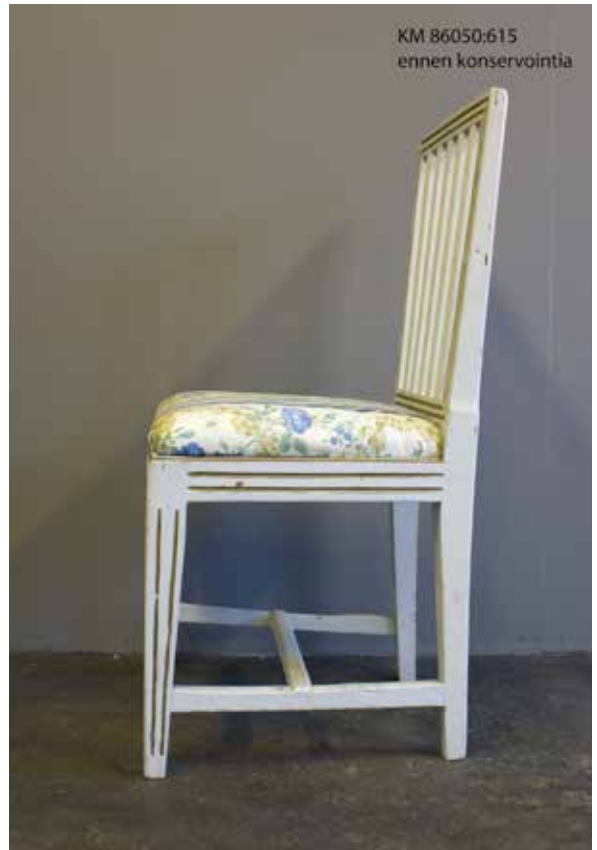
**KM 86050:615
ennen konservointia**

Liitokset tukevat. Maalia hilseilee hieman selkänojasta sekä takajalasta. Pintalikkaa, joitain likatahroja sekä linnun ulostetta. Sarjan sisäpinnoissa on pieniä pilkkuja, jotka vaikuttavat homeelta.

Maalin kiinnitys tehtiin samoin kuin tuolissa 612.

Tuolin puhdistus tehtiin samoin kuin tuolissa 613. Tämän lisäksi sarjan sisäpinnot pyyhittiin etanolilla.

Retusointi tehtiin samoin kuin tuolissa 612.
