Urajärven kartanomuseo, Asikkala

konservointityöraportti: päärakennuksen eteinen

Museovirasto
Kulttuuriympäristön hoito-osasto
Restaurointi
2011

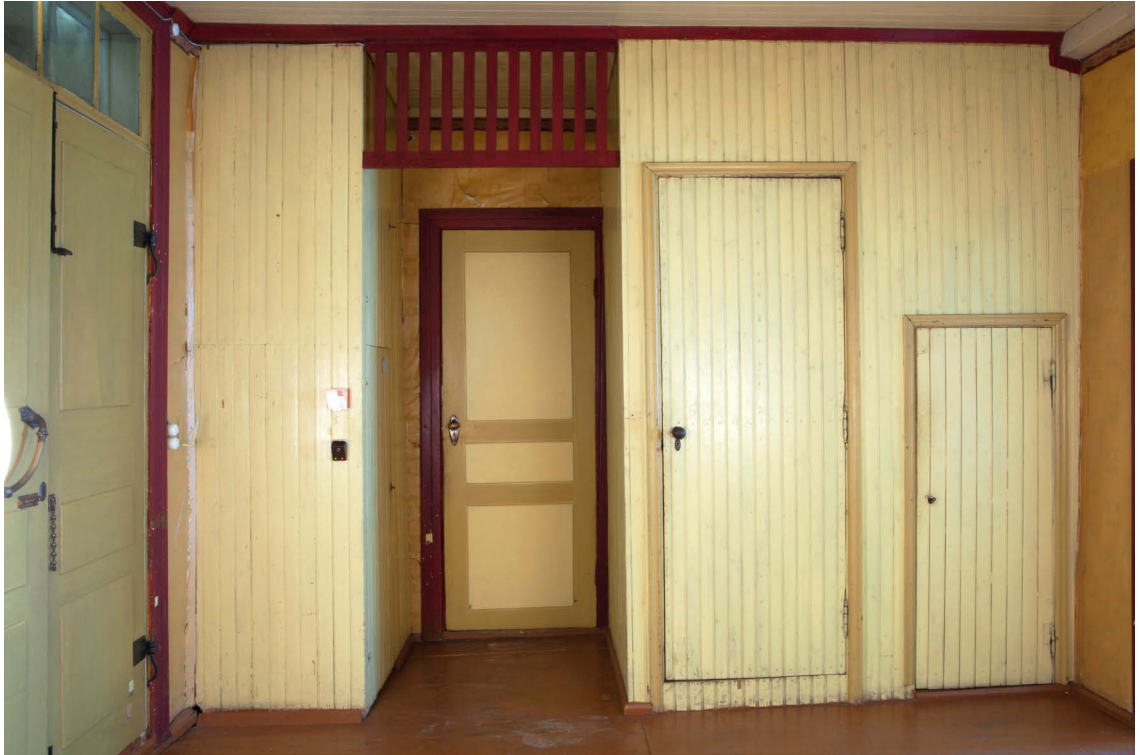
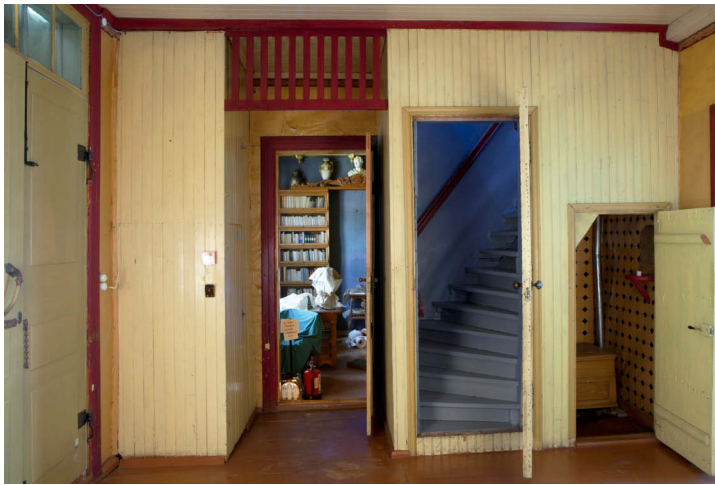
itäseinä

Itäseinä ja Hugon huoneeseen vievä syvennys, lukuun ottamatta oviseinää, on paneloitu helmiponttipaneelilla pystysuuntaan. Öljymaali paneelin pinnassa on hyvässä kunnossa. Seinien alaosissa ja kulmissa on jonkin verran kolhuja ja kulumaa. Myös vinttiin vievän ja toiletin oven kehyslistat ovat jonkin verran kolhiintuneita. Pinnoilla on likaa ja kärpästen jätöksiä. Hugon huoneeseen vievän oven kehyslistat ovat myös hieman kolhiintuneet ja vasemmalle puolelle on tehty väriporras. Listassa on joitain ruskeita päällemaalauksia. Eteisen kaapin ovi kiilautuu avattaessa lattiaan.

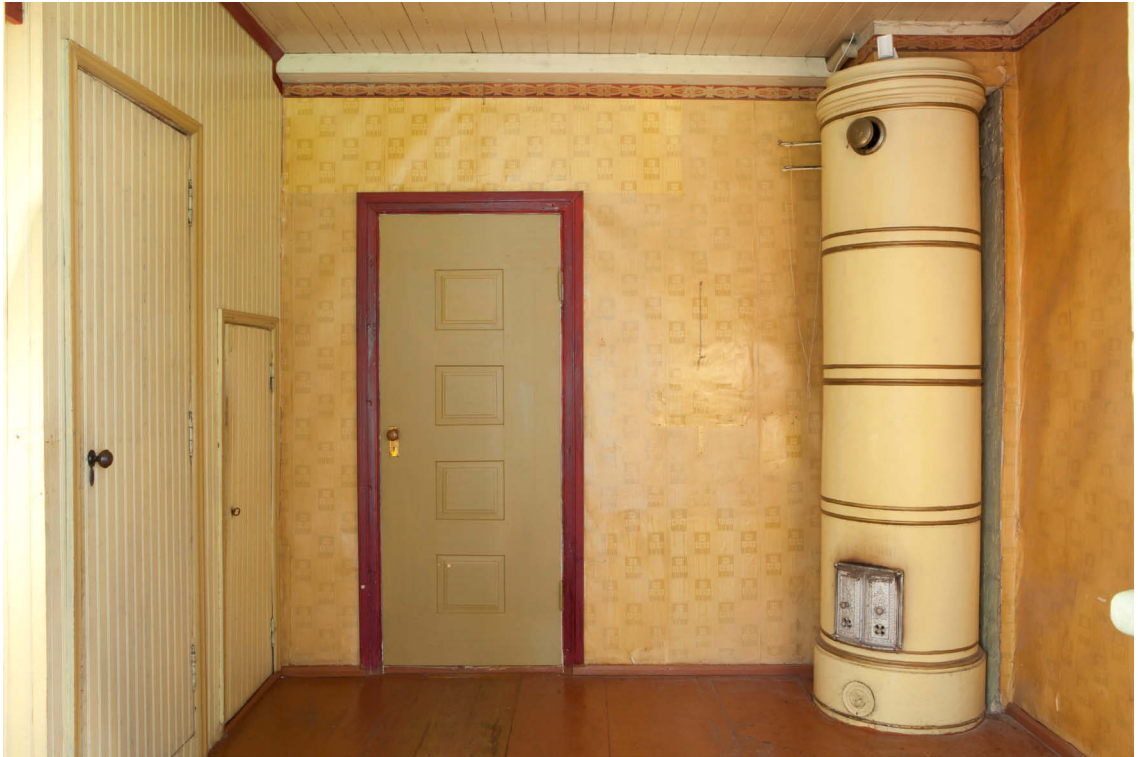
eteläseinä

Tapetin shellakkakerros on tummentunut ja himmentynyt voimakkaasti. Oven yläpuolella on kirkas ja kiiltävä alue, joka on ollut seinävaatteen suojassa. Tapetissa on jonkin verran repeämiä ja reikiä sekä kärpästen jätöksiä. Unin ja oven välissä on runsaasti kiiltoeroja ja valumia. Oven kehyslistat ovat hieman kolhiintuneet ja niissä on ruskeita päällemaalauksia.

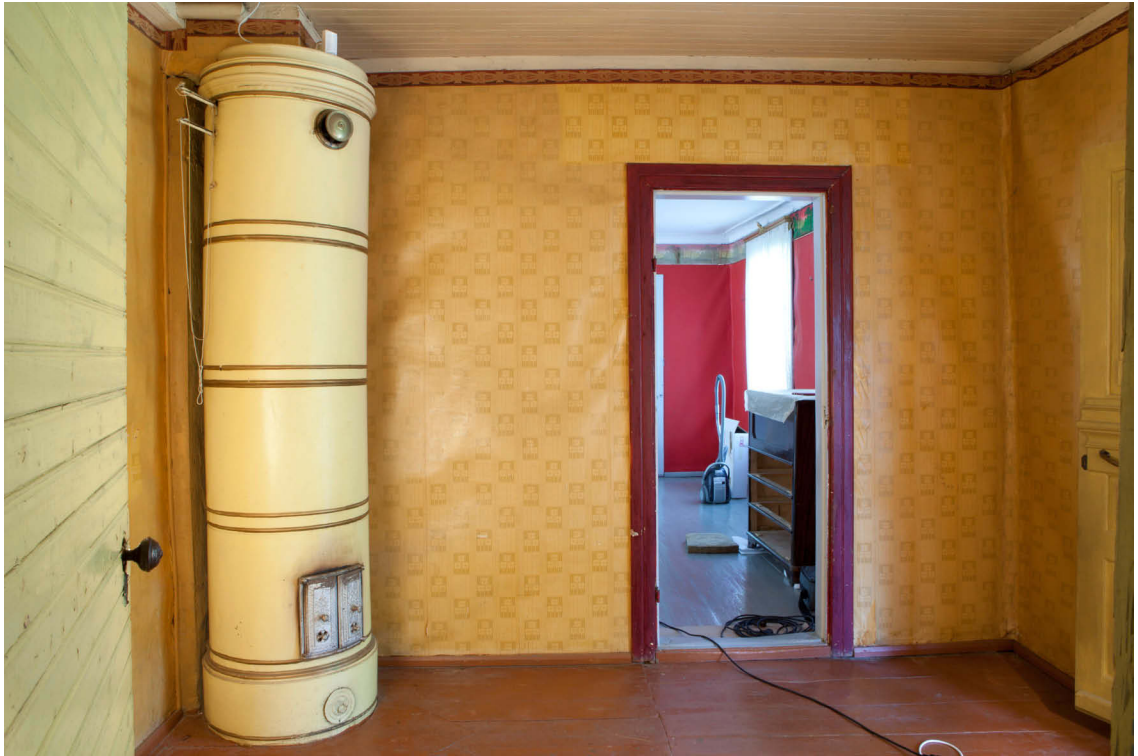
länsiseinä

Shellakka on tummentunut kuten edellisessä seinässä. Seinissä on joitain repeämiä ja reikiä sekä kärpästen jätöksiä. Tapetti on osittain irronnut uunin takana olevasta muurista. Seinän oikealla puolella on vihreitä roiskeita. Oviaukon kehyslistat ovat hieman kolhiintuneet ja niissä on ruskeita päällemaalauksia.

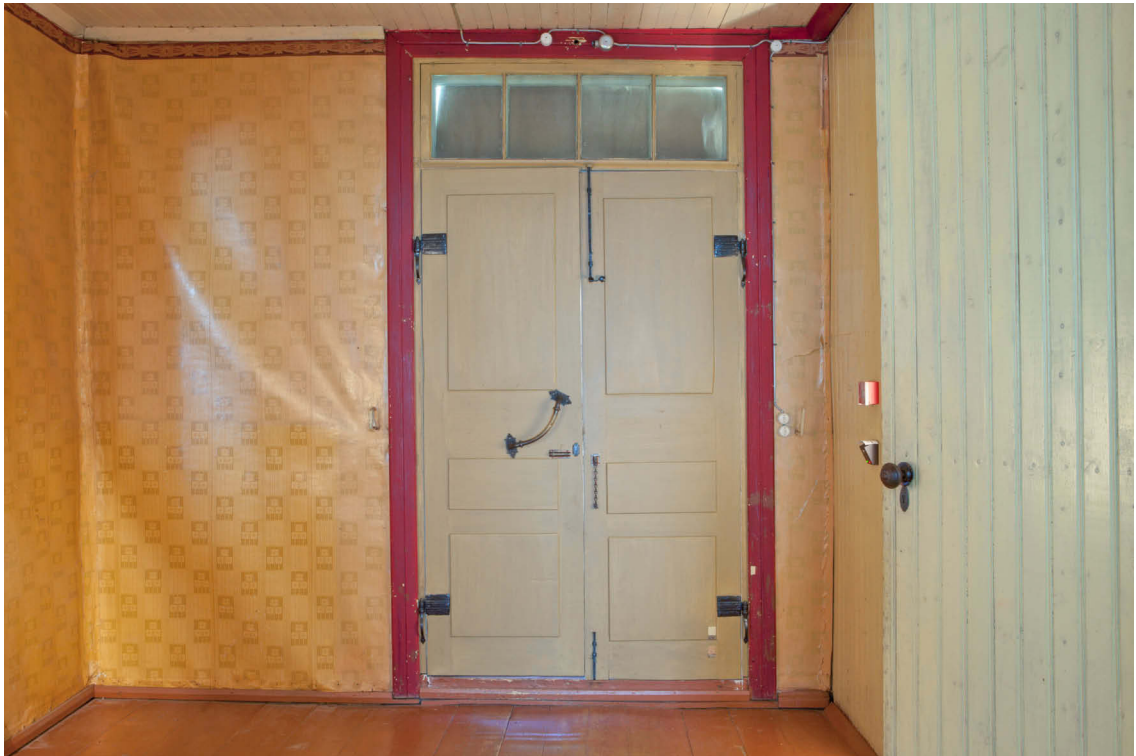
Vauriokartoitus pohjoisseinä

Shellakka on tummentunut kuten edellisessä. Seinissä on joitain repeämiä ja reikiä sekä kärpästen jätöksiä. Seinän oikeassa reunassa on voimakkaat repeämät ja rakenteiden liikkumisesta aiheutuneita ryppyjä. Seinän vasemmalla puolella on suuri pussitus seinän yläosassa. Vaikuttaa siltä, että tapetti on avattu aiemmin pohjoisseinän vasemmasta nurkasta. Seinän alaosissa on joitain vaaleita roiskeita. Ovien kehyslistat ovat hieman kolhiintuneet ja niissä on ruskeita päällemaalauksia.

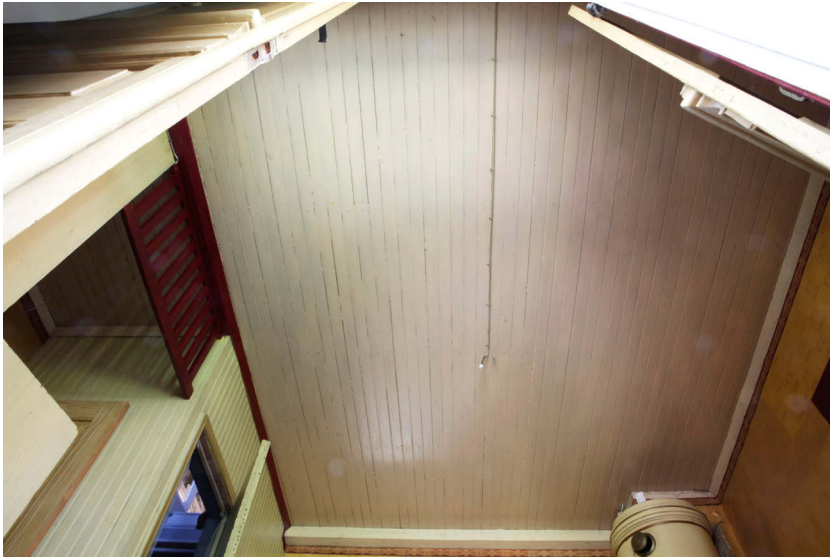
katto ja lattia

Eteisen katto on hyvässä kunnossa eikä maalipinta hilseile.

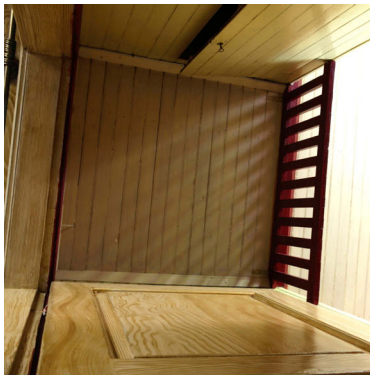
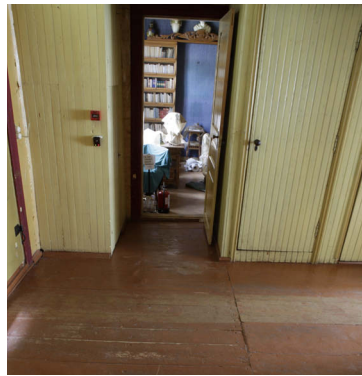
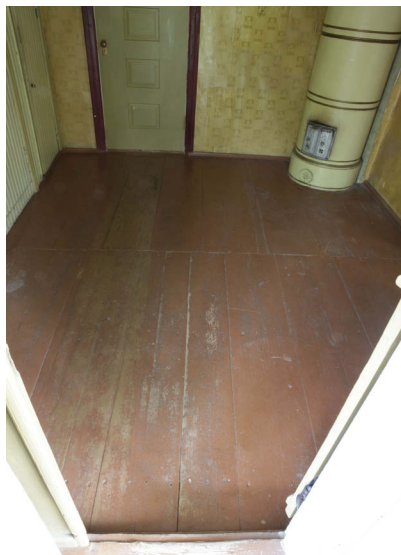
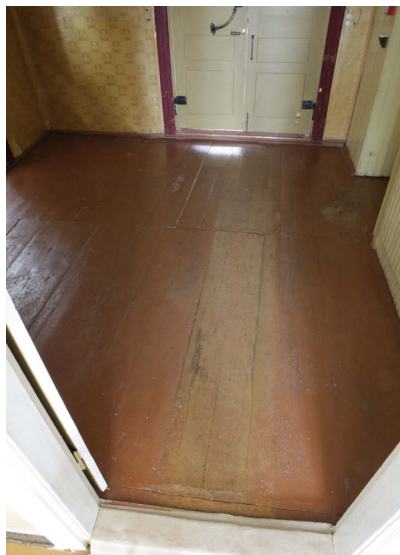
Lattia on kulunut. Ulko-ovesta ruokasaliin kulkee kaksi naulariviä: jäänteitä mahdollisesta matosta. Naularivien välinen alue on 50 cm leveä

Lattia hiottiin hohkakivellä, pestiin kidesoodavedellä ja huuhdeltiin kahteen kertaan. Lattiamaalin sävytys tehtiin pohjoisseinän jalkalistan alta löytyneestä maalista. Lattia maalattiin kahteen kertaan. Pintamaalaus tehtiin kahdessa osassa, jotta eteisen kautta pystyttiin kulkemaan. Pintamaalaus tehtiin loppukesästä ja maalipinnan annettiin kuivua rauhassa useamman viikon, sillä ilma oli viileä ja kostea. Kuivumisen jouduttamiseksi eteistä valaistiin loisteputkivaloilla ja tilaan asennettiin pieni irtopatteri.

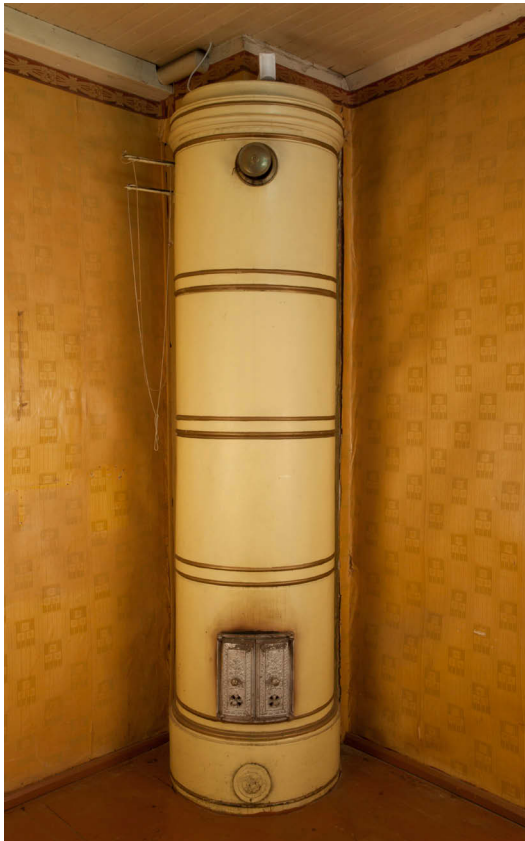
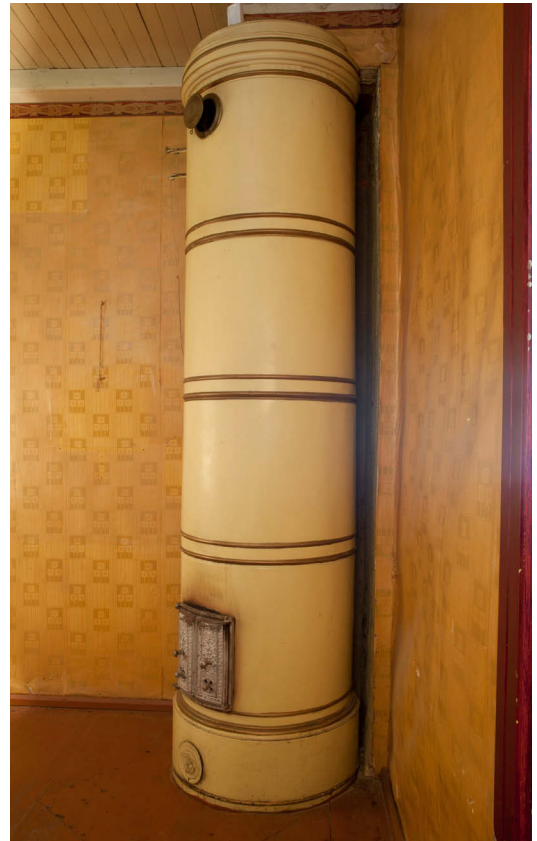
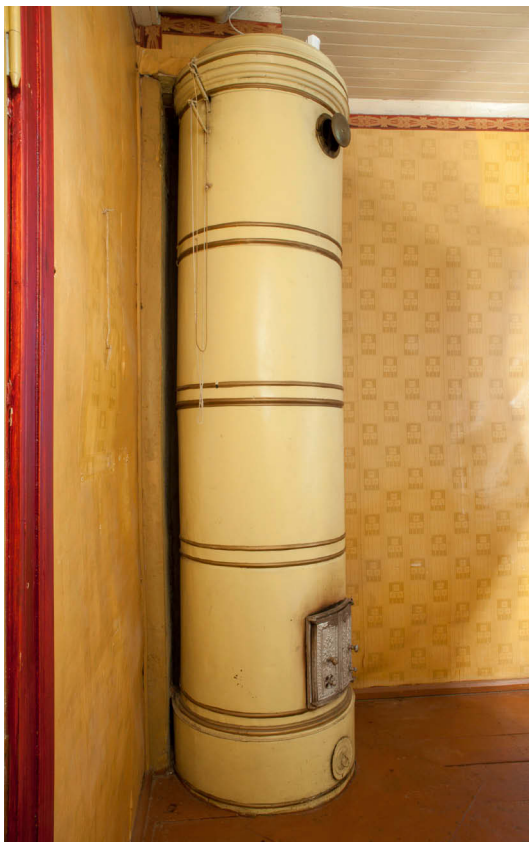
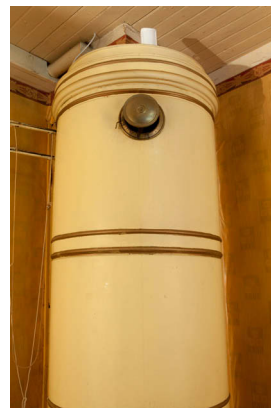
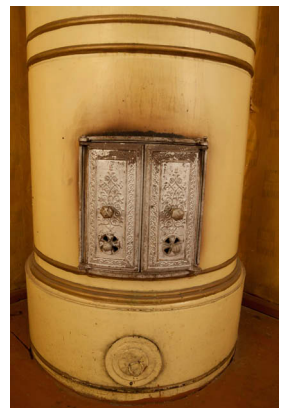
Pönttöuuni: vauriokartoitus

Pönttöuunin luukkujen kohdalla on runsasta tummentumaa ja luukkujen vasemmalla puolella on muutamia ruostuneita kohtia. Suuluukkujen alumiinimaalipinta hilseilee ja luukuissa on ruostetta. Maalipinta on likainen kauttaaltaan koko uunissa.

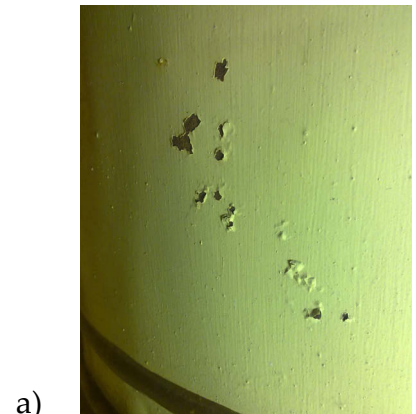
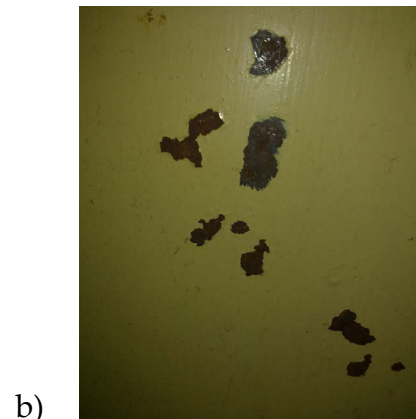
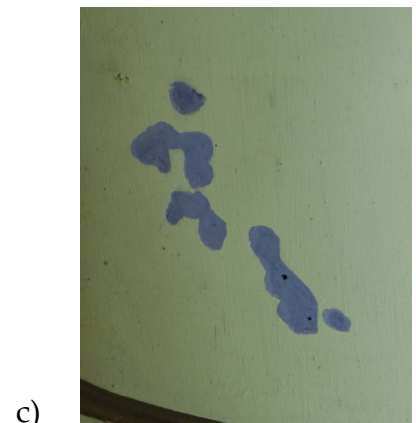
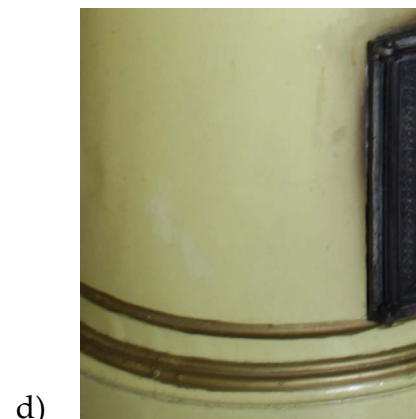
- a) Ruoste on irrottanut maalin uunin metallivaipan pinnasta
- b) Irtoileva maali ja ruoste on poistettu
- c) Puhdistetut kohdat on kitattu ja pohjamaalattu
- d) Ruostevaurioitunut kohta retusoitu

Pönttöuunin luukkujen vasemmalla puolella olleen ruostevauriokohdan hilseilevä maali ja ruoste poistettiin. Pinnat puhdistettiin ja metallipintaan syöpyneisiin reikiin injektoitiin noin 20 prosenttinen Paraloid B-72 (asetoni-etanoli 1:1) akryylihartsi. Vauriokohdat pohjamaalittiin harmaalla rostex-ruosteensuojapohjamaalilla, reiät täytettiin Paraloidista ja liidusta tehdyllä massalla ja retusoiitiin akryyliväreillä.

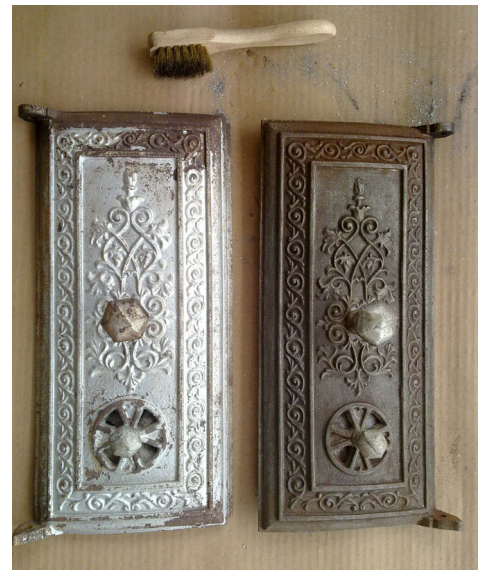
a)

a): Hilseilevä maali harjattiin pois.

Uunin luukut ja luukkujen kehys puhdistettiin alumiinimaalista ensin messingöidyllä teräsharjalla ja viimeisteltiin pehmeällä teräsharjalla ja teräsvillalla. Lopuksi pinnat pyyhittiin etanolilla.

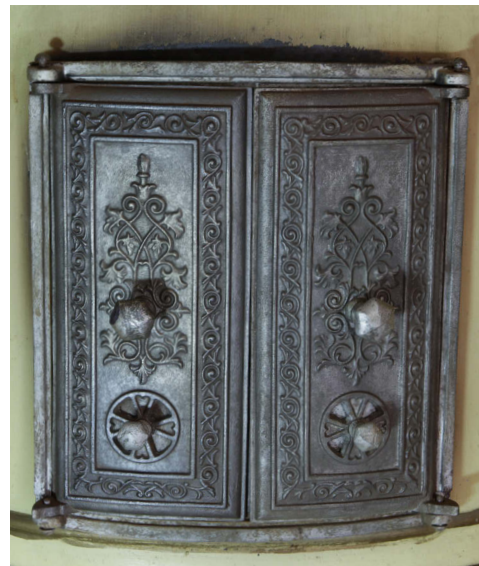
b)

b): Puhdistetut luukut ennen käsittelyä korroosiosuoja-aineella.

Maalinpoistoainetta (Nitromors) testattiin vetimeen, mutta maali ei irronnut kemikaalein. Suuluukut ja luukkujen kehys käsiteltiin kauttaaltaan Can-trust-korroosiosuoja-aineella.

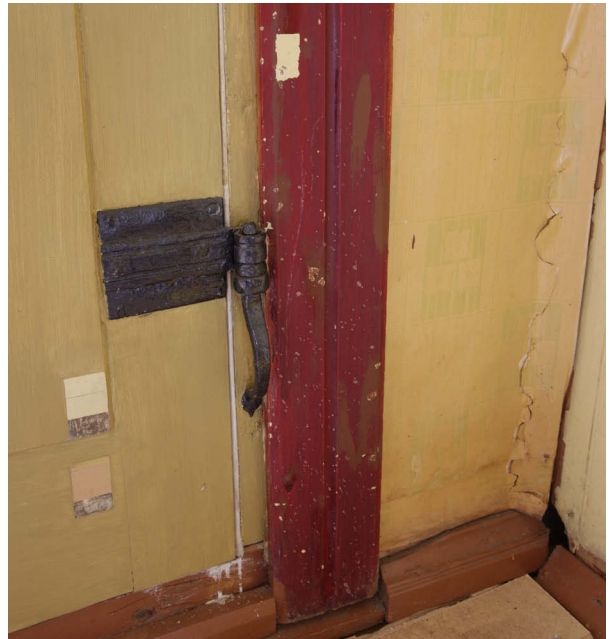
lika, maaliroskeet, lohkeileva maalipinta

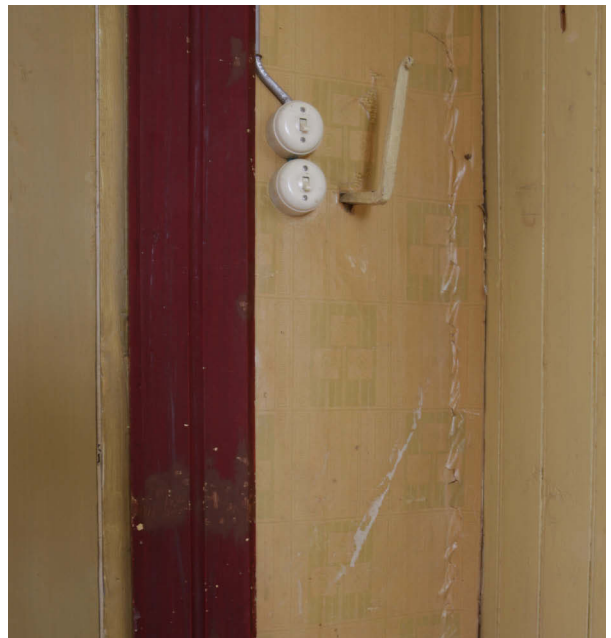
sähköasennusten jäljet

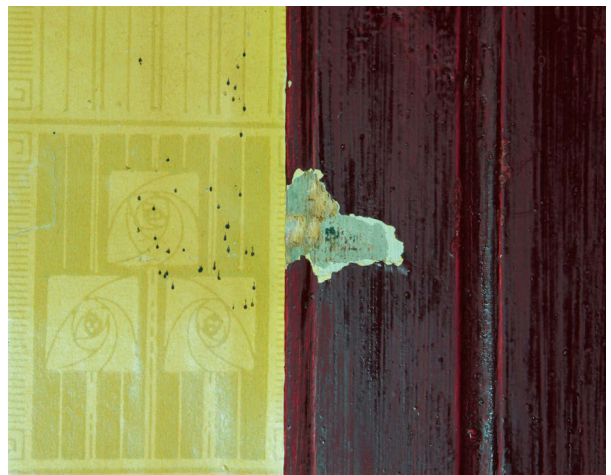
ruskeat päällemaalaukset
punaisissa listoissa

Ovien kehyslistoista poistettiin ruskeita päällemaalauksia asetonilla, mutta toimenpide aiheutti hieman kiiltoeroja punaisessa pinnassa, joka liukeni myös hieman asetoniin. Luontaisia kiiltoeroja on muutenkin kauttaaltaan punaista pintaa. Kehyslistojen kulumat ja kolhut retusoiitiin Lascauxin Medium for Retouching-sideaineeseen sekoitetuilla pigmenteillä: Kremeriltä Alizarin, Krapplack hell ja Krapplack dunkel, sekä Uulan rautaoksidimustaa.

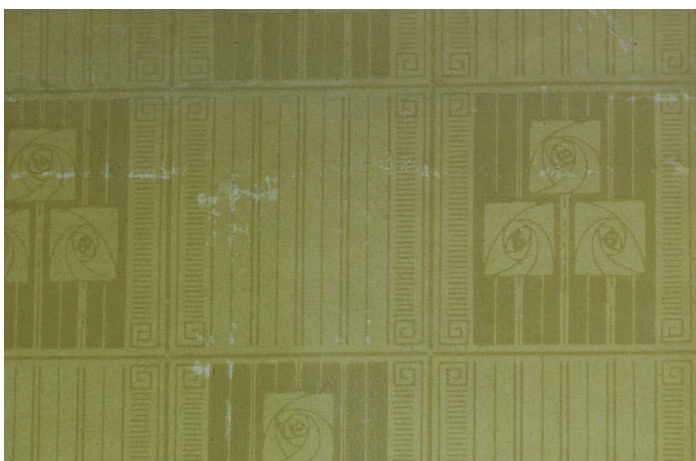
kiiltoerot

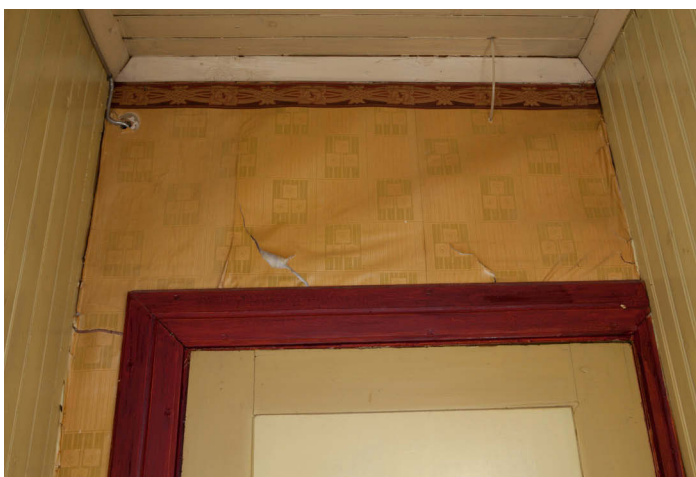
naarmut

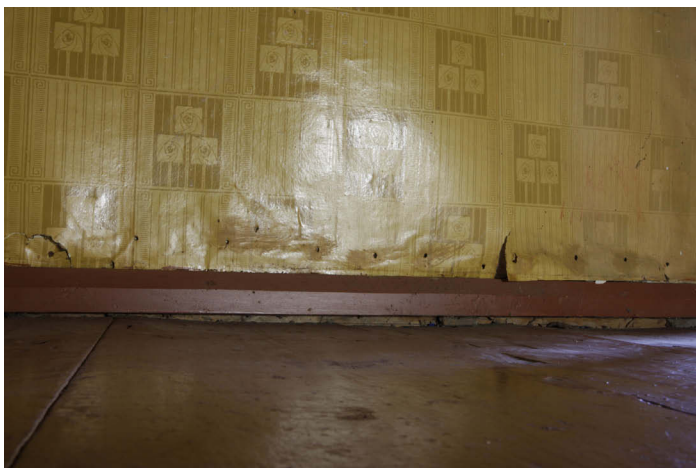
pohjasta irronneet tapetit

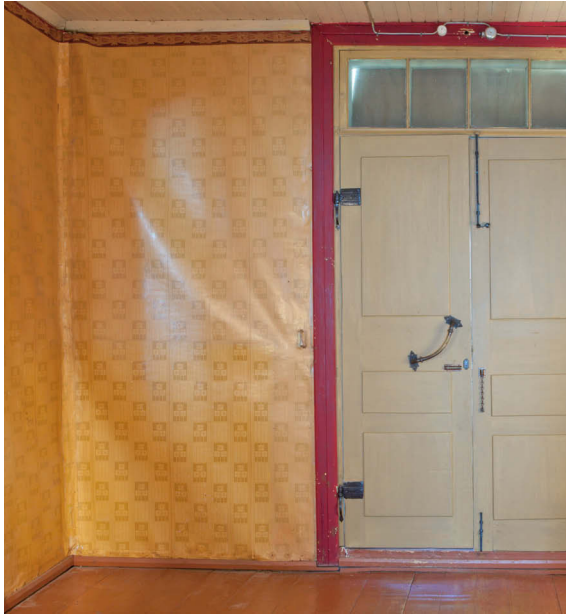
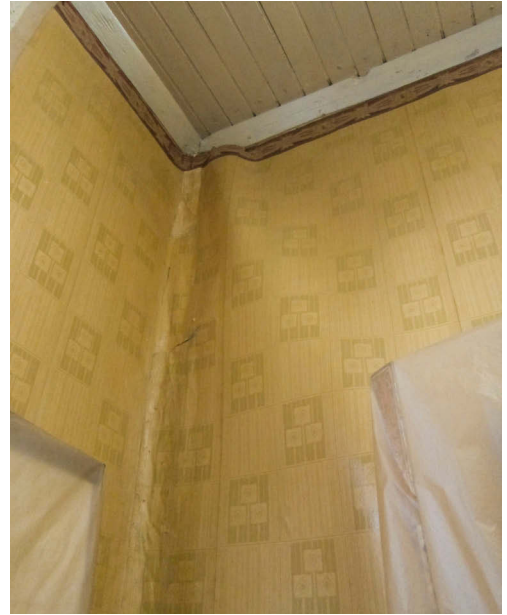
ylhällä: pinkopahvin naulaukset ovat osittain irronneet ja pahvi on venynyt ja pussittaa.

keskellä: ovi- ja kattolistat irrotettiin ja tapetin naulaukset irrotettiin yläreunasta ja oven vierestä. Palvelusväen kutsukellojen johdot irrotettiin ja kiinnitettiin myöhemmin takaisin paikoilleen.

alhaalla: pinkopahvi pönkättiin oikeenomaan pehmustettujen levyjen avulla. Oiennut pahvi naulattiin paikalleen.
