SELVITYS RUOTSINSALMI - KYMINLINNA - LINNOITUSKOKONAISUUDEN
JÄÄNTEISTÄ JA TOIMENPIDE-EHDOTELMIA

Kymenlaakson maakuntamuseon julkaisuja n:o 2

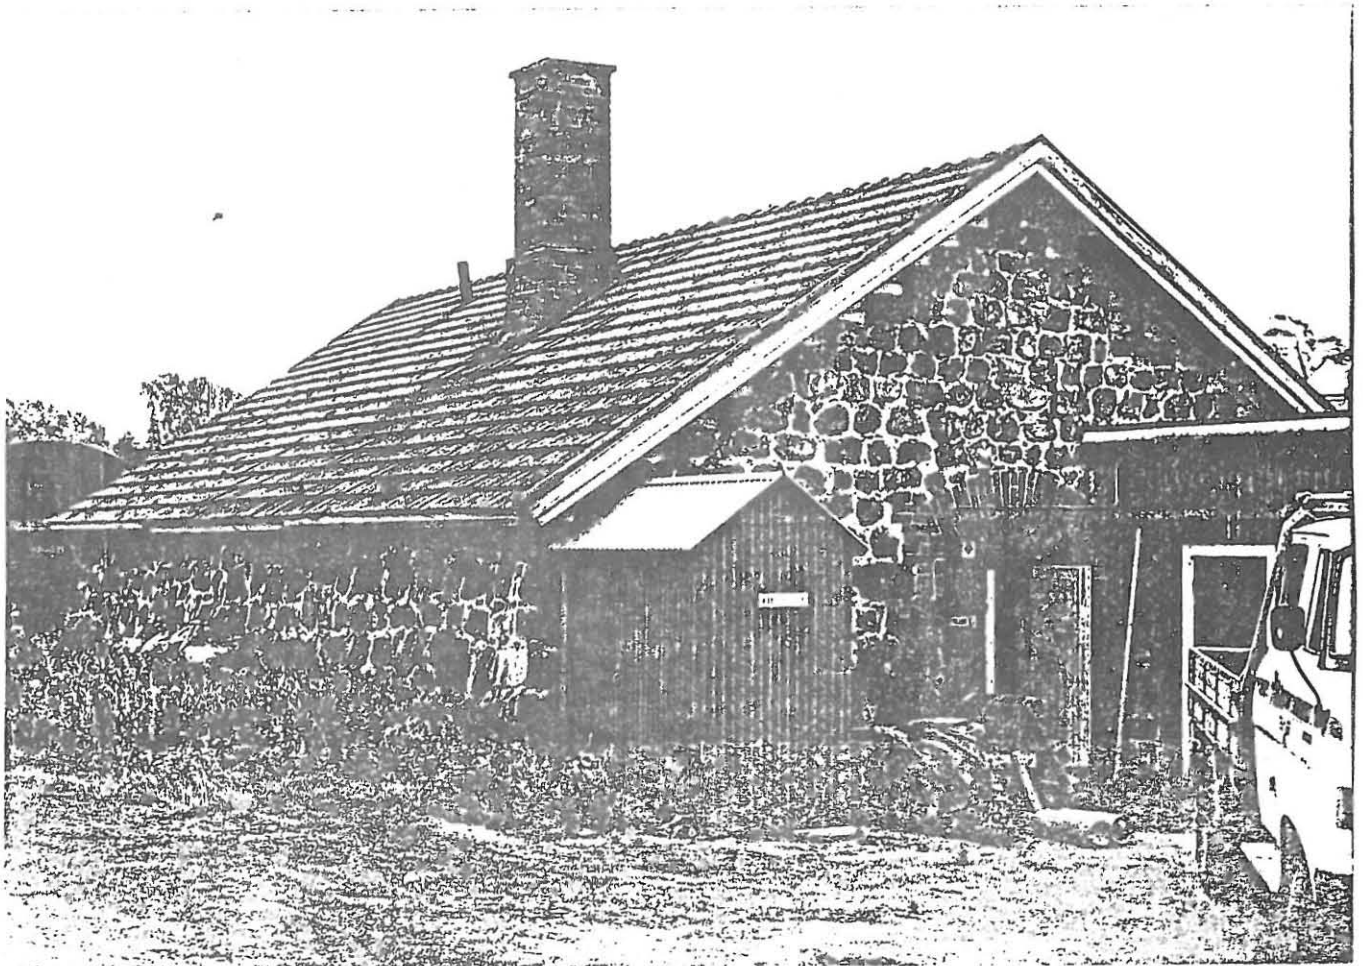
Rakennuksessa toimii nykyisin VR:n paja, jota varten vasemmalle seinälle on rakennettu suuri ahjo savuhormeeseen. Vastapäiselle seinälle on puhkaistu n. 1,5 x 1,5 m suuruinen ikkuna-aukko. Takaosaan, n. 1,5 m:n päähän takaseinästä, on rakennettu väliseinä. Kellarin holvaus on paikoillaan, n. 1 m x 70 cm suuruisella sementtipaikalla yhdestä kohdin korjattuna. Seinät ja katto on maalattu valkoisiksi. Vesikatto on uuri tiilikatto. Oviaukon tiilimuuraus on ulkopuolelta uusittu. Rakennuksessa on sähköt, ja ovipäädyn molempiin kulmiin on ulkopuolelle rakennettu kylkiäiset.

Kuva 3: ruutikellari VR:n pajana

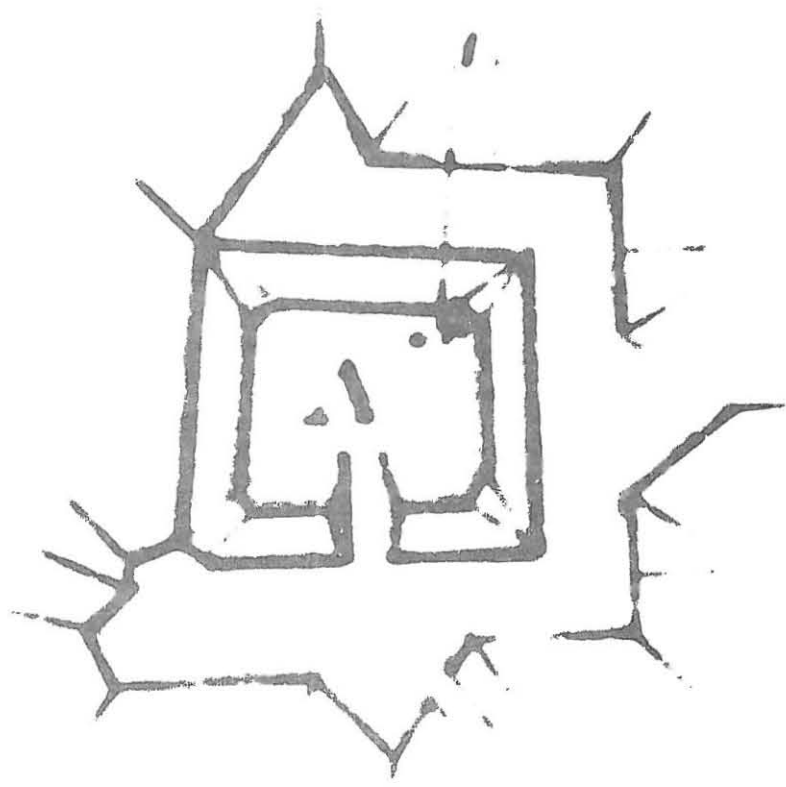
Kuva 4

Kaupunki korjaa rekuttia parhaillaan Museoviraston hyväksymien suunnitelmien mukaan.

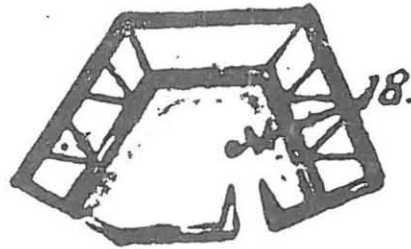
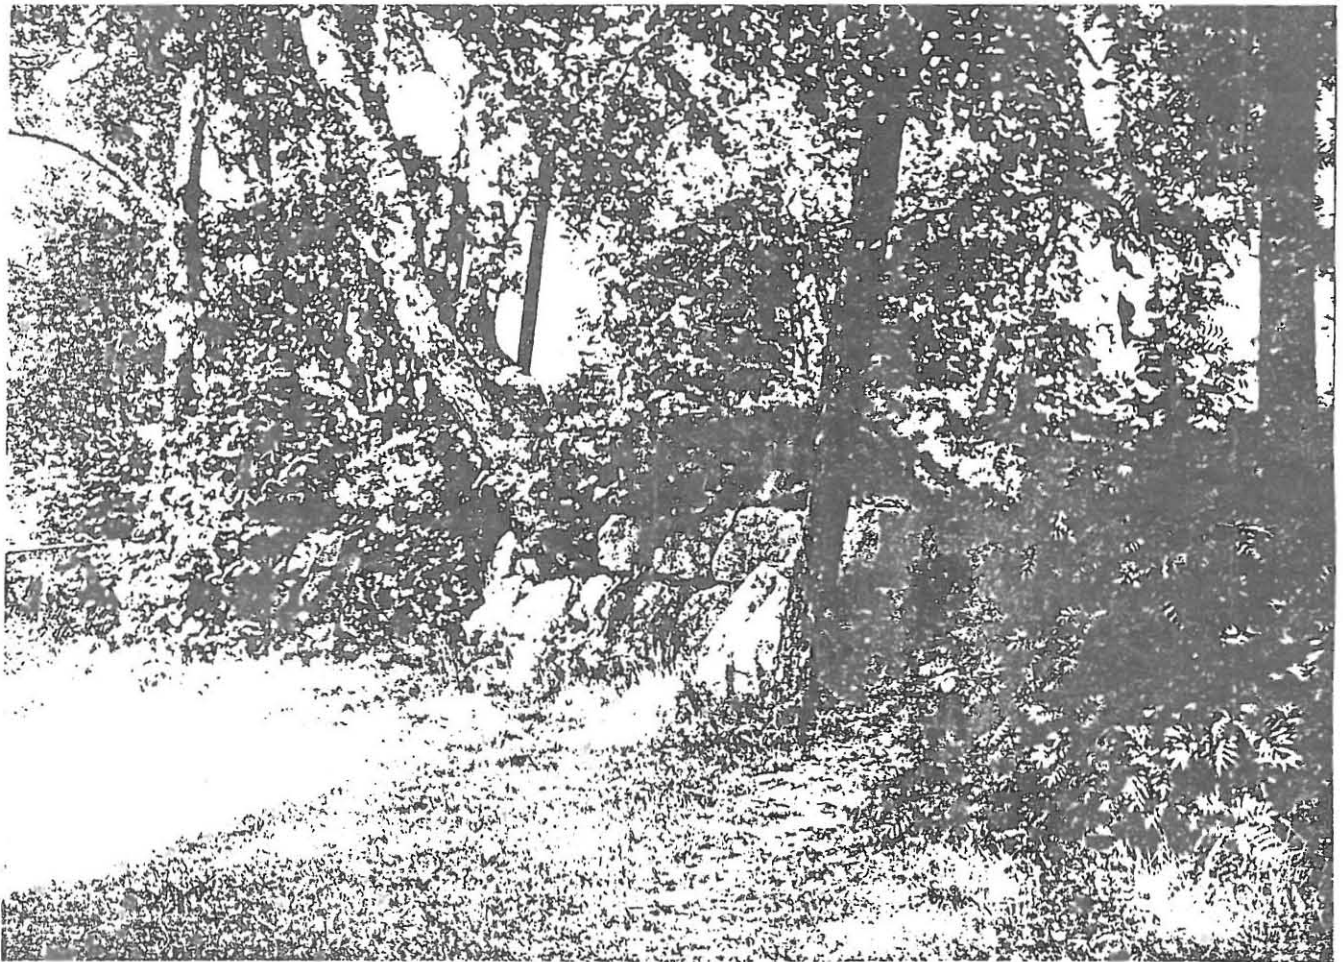
Kuvat 5,6: Patteri 3

Eskarp-muurista on näkyvissä kiviosaa vasemmassa siivessä 1 - 1,5 m ja keski-osassa 1,5 - 2 m. Ylimpiä kiviä on sortunut 0,5 - 1 m, ja koko muuri on siinä määrin liikkunut, että sen korjaaminen vaatisi muurin melkein kokonaan uudelleen latomista. Vasemman siiven poikki kulkee polku, joka on syöpynyt metrin syvyiseksi uraksi. Eskarpin tiilinen osa on rappeutunut niin, ettei siitä ole mitään näkyvissä, ja sen tukemaa vallia on reunasta sortunut alas. Rintasuojan tukimuuri on sortunut vieruksi, jossa siellä täällä näkyy kiviä paikoillaan. Rintasuojan päällys on eheä em. polkua lukuunottamatta. Vasemmassa siivessä on vasemmanpuoleinen ampumasektori vielä näkyvissä.

Suojasivulla on 0,5 - 1,5 m korkea korjattu tukimuuri. Alkuperäistä patteriin nousevaa tietä käytetään edelleen.

1980: Rakennus oikean siiven kohdalla on purettu ja paikalla on näkyvissä kallio. Suojasivun oikeassa päässä on rakennuksen jäänteitä pensaikon peittämänä töyryni. Keskimmäisen vallin päälle kallioleikkaus kohdalle on pystytetty aita, jonka tolpat on joko valettu kiinni muurin kiviin tai upotettu pilareineen maahan. Keskivallin oikean kulman kivet ovat sortuneet. Vasemman siiven läpi kulkevan polun suuhun on vallin sisäpuolelle pystytetty lipputanko. Patterin sisällä on hajallaan kiviä, jotka eivät ole peräisin patterin rakenteista, vaan ilmeisesti puretusta rakennuksesta.

Mikäli patterin jäännökset halutaan säilyttää, olisi tukimuurissa kasvavat puut ja pensaat poistettava.

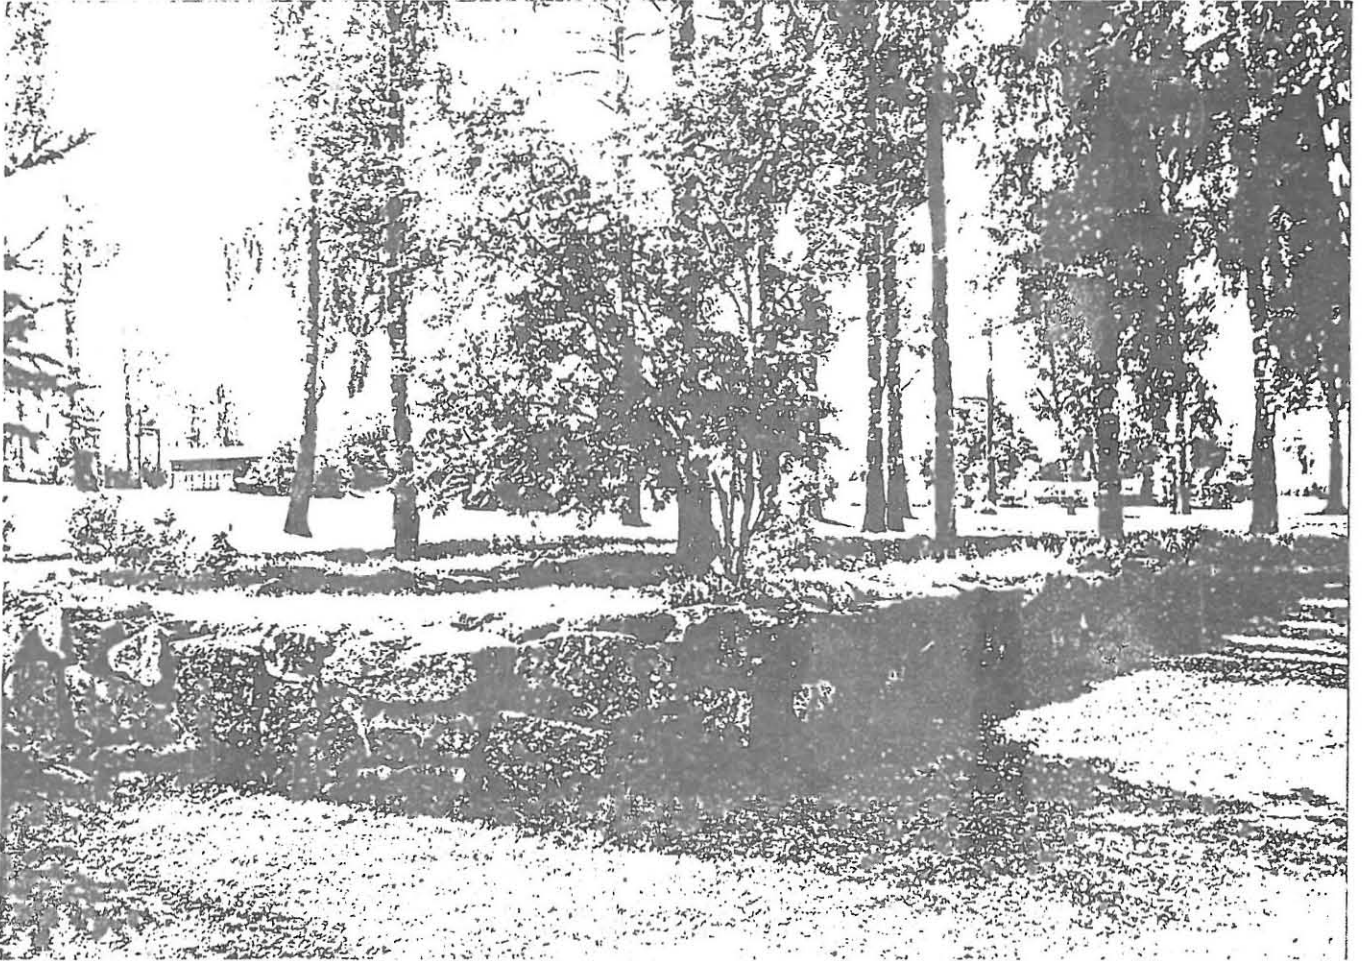
- 1966: Pohja: 33 x 17 m. Korkeus 30 - 50 cm. Louhittua kiveä. Puhdistettu ja korjattu jonkin verran.
- 1980: Kivien päällä kasvaa nurmi, ja eteläpään kivet ovat kokonaan maan peitossa. Kivijalan päällä ja raoissa versoo pensaita ja puuntaimia, jotka ainakin olisi syytä ajoissa poistaa. Kivijalka pitäisi myös puhdistaa kokonaan.

Kuva 8: Kasarmin kivijalka
maavimolan alueella

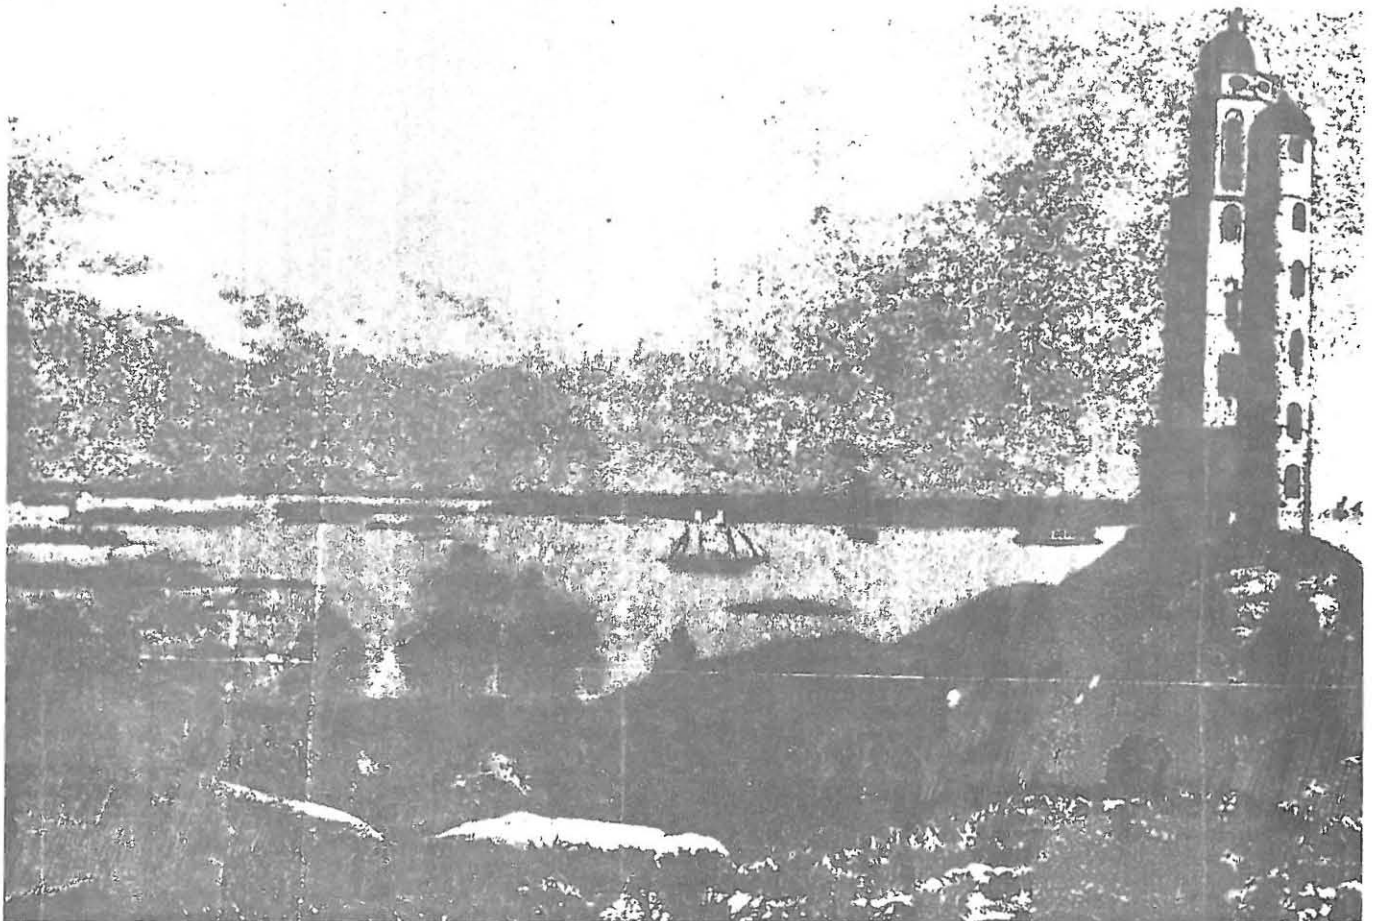
Kuva 10

- 1980: Seinissä kasvaa nuoria puita, jotka juurillaan tunoavat muurausta. Majakalle on kuljettava merivartioaseman pihan kautta.

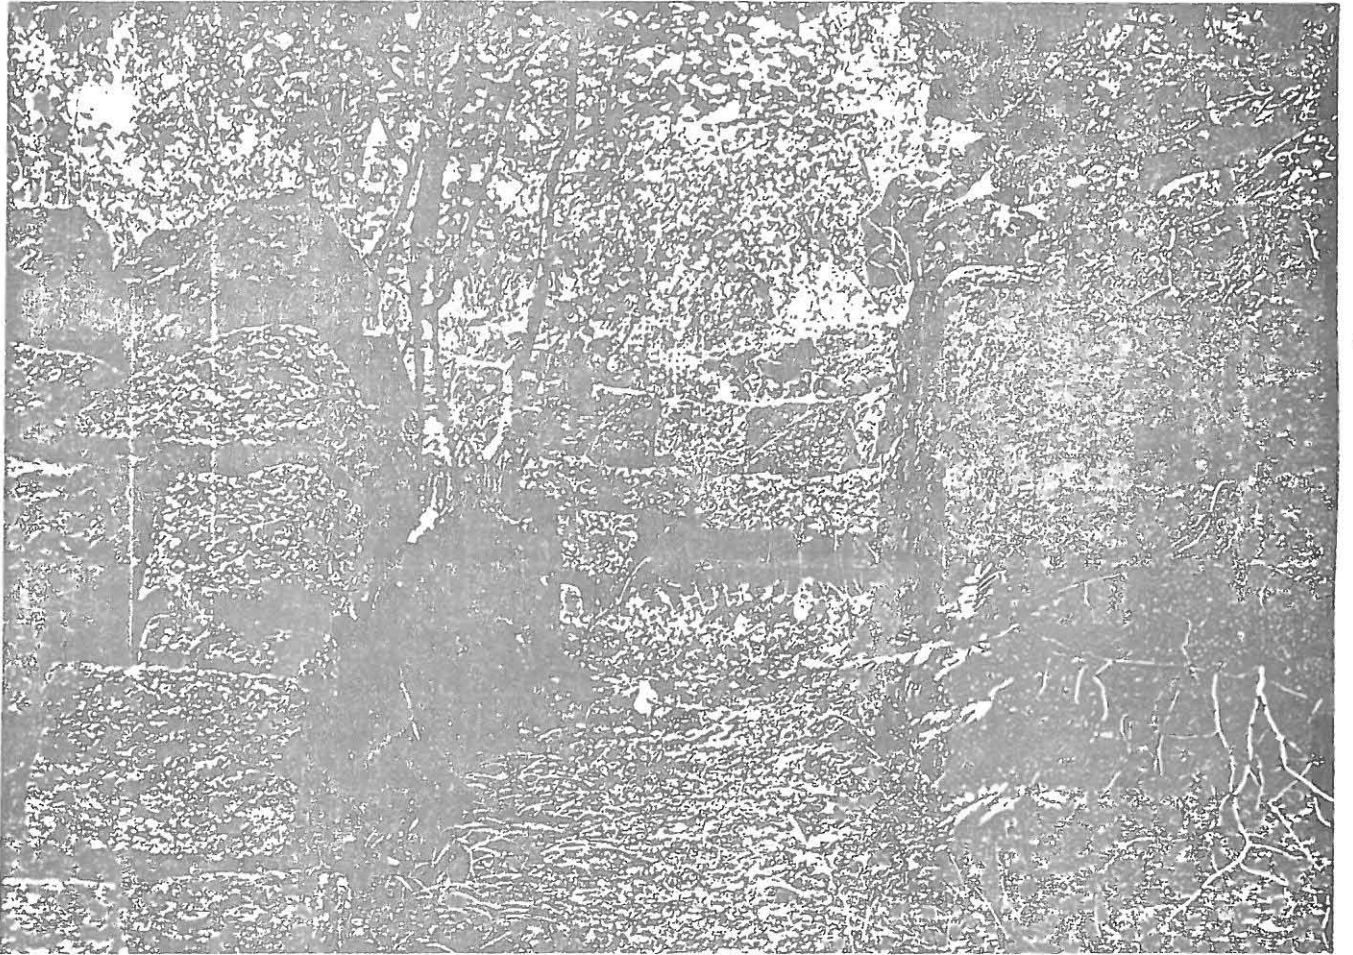
Kuva II: Majakan raunio

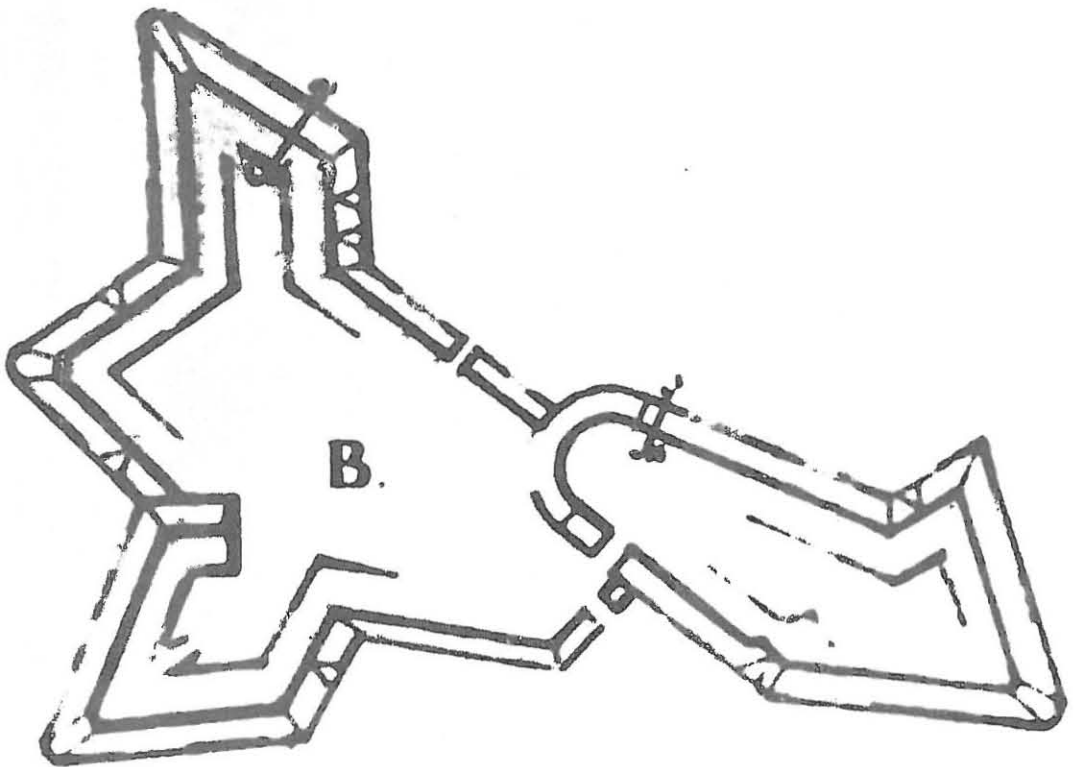
Kuva 12: Fort Katarina

Puolibastionin vasemman siiven kivinen eskarp-muuri on 2 m korkea, oikeassa siivessä ja kyljessä se tulee matalammaksi, korkeus 1 m. Kärki, yhteensä 10 m tukimuuria ja yksityisiä kiviä on sortunut. Tiilinen yläosa on sortunut 1 m korkeaksi vieruksi. Kärjessä vallin yli kulkeva polku syöpyneen metrin syvyyksi uraksi rintasuojaan ja vasemmassa siivessä rintasuojaa on hävitetty n. 10 m. Rintasuojan tukimuurin kohdalla on maavieru. Paikoin on tukimuuria yritetty kaivaa esiin. Vallikäytävän tukimuuri on 1 m korkea ja paikoin sortunut, oikeassa kyljessä sen kohdalla on maavieru. Kärjessä vallille nouseva tykkitie on eheä. Tukimuureissa kasvaa puita ja pensaita, jotka juurillaan rikkovat sitä.

1980: Linnake sijaitsee kaupungin omistamalla maalla öljysataman alueella. Pohjoisosa on Shell Oy:lle, eteläosa Suomen Petroolille vuokratulla alueella. Kummassakaan vuokrasopimuksessa ei ole mainintaa valleista. Pohjoisosan jäljellä olevat vallit löytyvät öljysäiliöiden ja putkien lomasta. Eteläosan tontti on ollut ns. vara-alueena, eikä sen päälle ole toistaiseksi rakennettu säiliöitä. Siellä ovat siis tehneet tuhojaan vain puut ja pensaat juurineen. Linnakkeen vasemmalta puolelta kulkee öljysataman kiertävä tie.

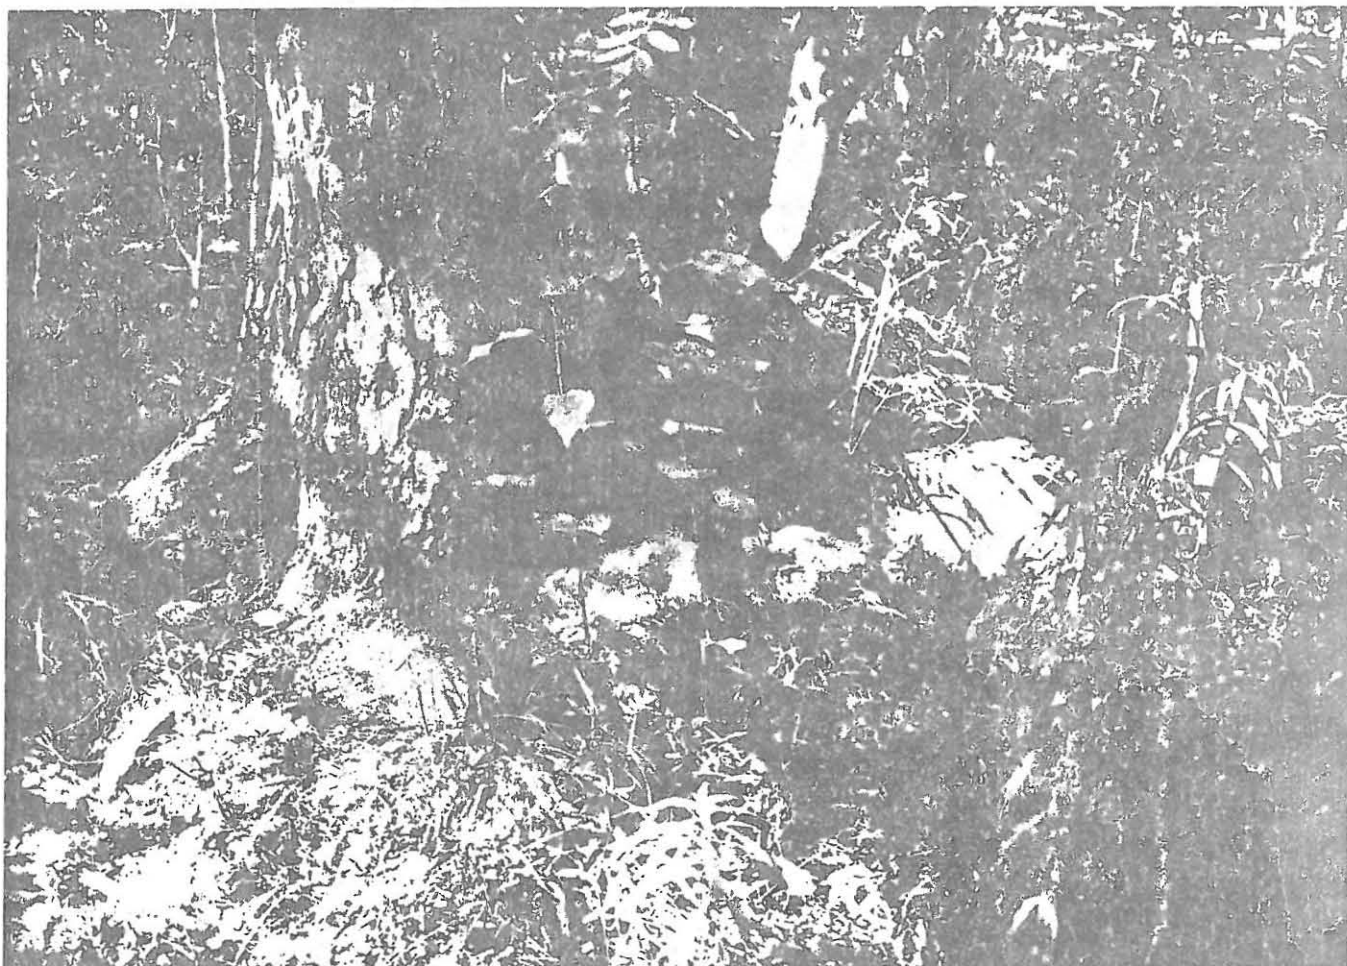
- 1980: Kivijalka sijaitsee vastapäätä Fort Katarinaa tien vasemmalla puolella. Sen läpi kulkee polku. Puut ja pensaat olisi poistettava ja kivet puhdistettava niiden päälle kertyneestä maasta. Ruutikellari n:o 82:n luota lähtevää polkua pitkin on kivijalalle n. 240 m.

Kuva 13: Kiviä kasarmin kivijalasta

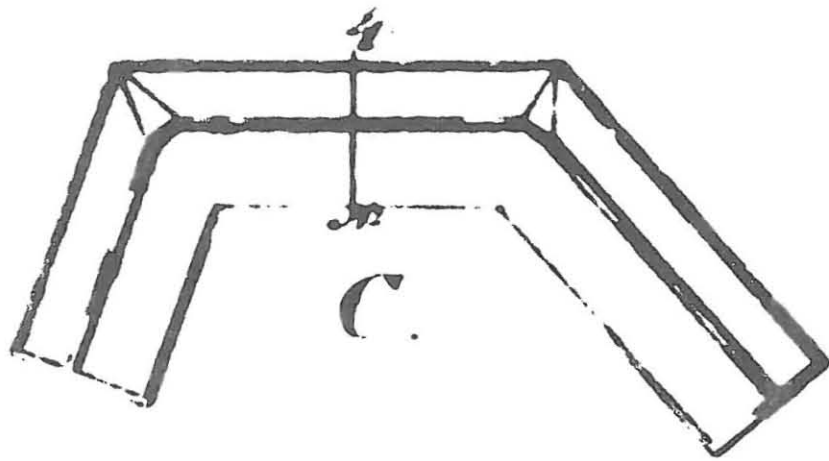
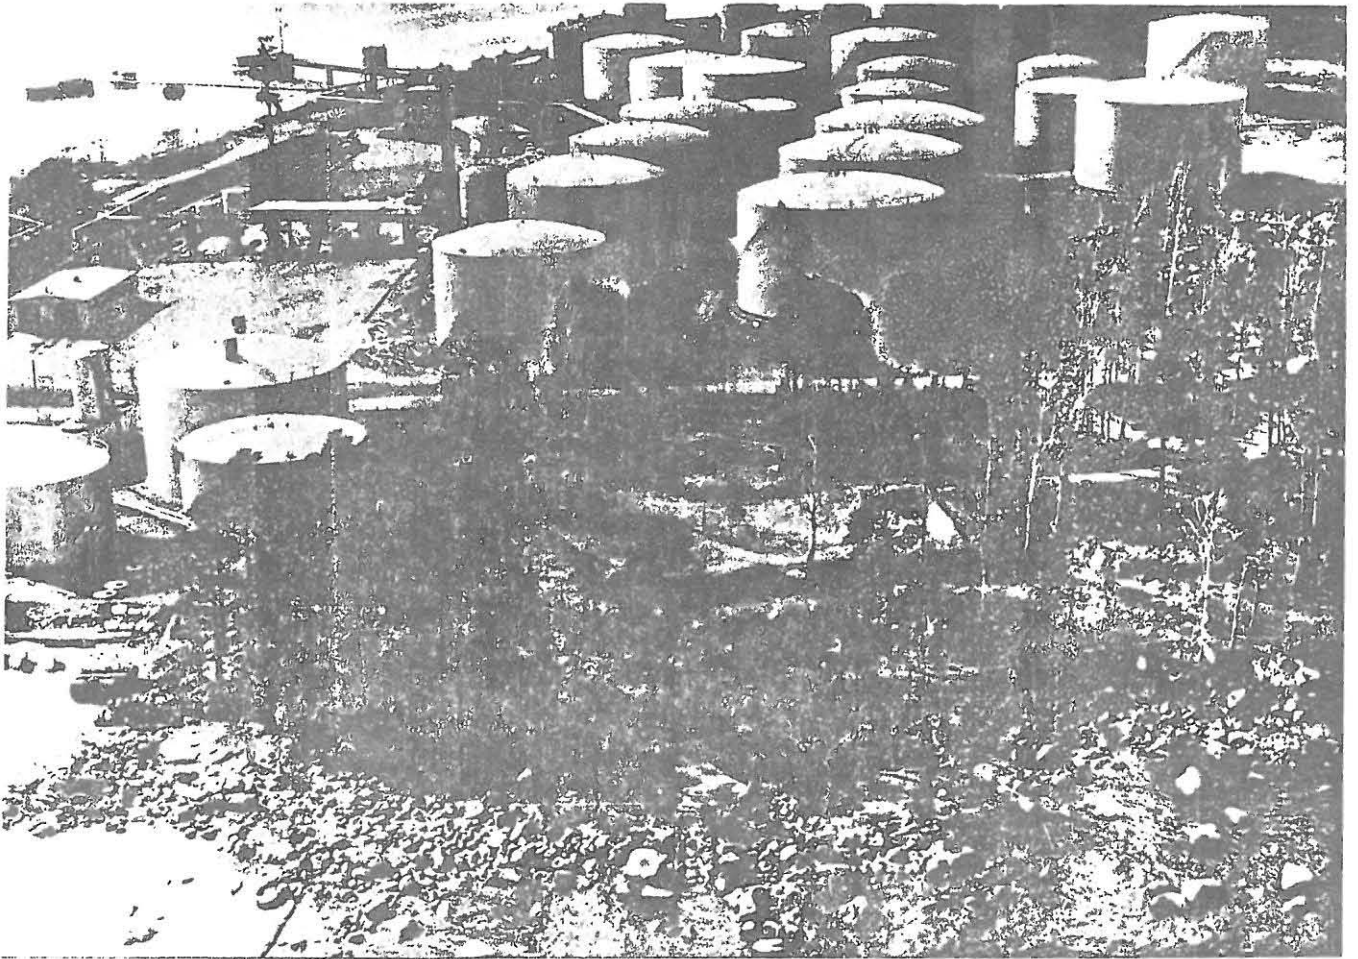
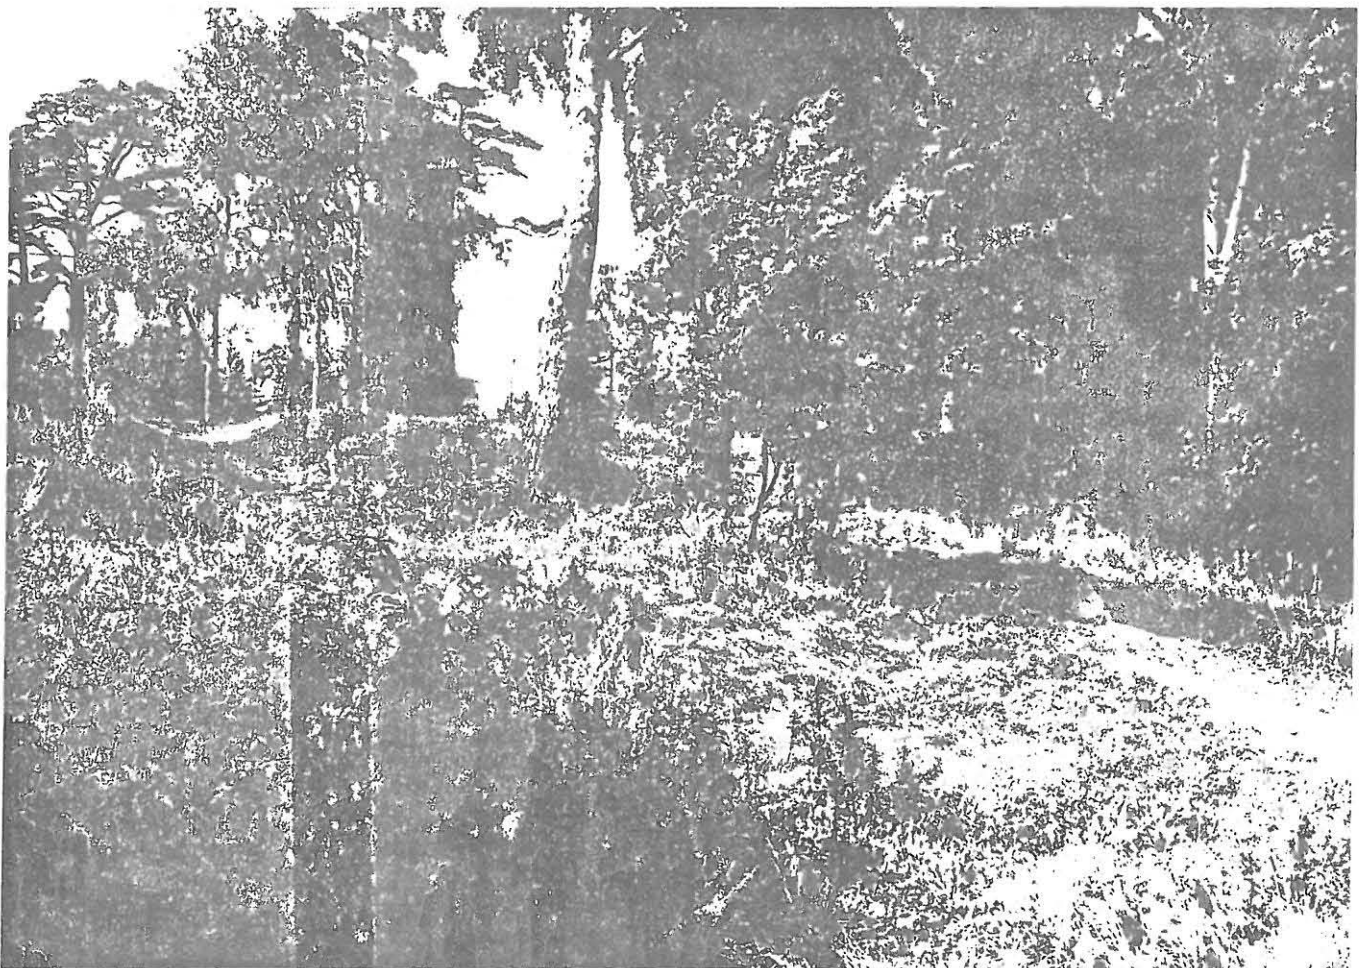
Kuva 15: Patteri Katarina

- 1900: Piirustusten mukaan tukimuuri peittää vallin koko etusivun. Sen alaosa on kiveä, yläosa tiiltä. Rintatukimuuri on tiiltä. Vallin oikeassa päässä kulkee maantie ja vallin päälle on tehty sähkölaitoksen laitekoppi. Keskiosassa ja oikeassa siivessä eskarpin kivinen tukimuuri on 1,5 - 2 m korkea ja vallilta sortuneen tai mötätyn maan peitossa suurimmaksi osaksi. Kivet liikkuneet tai sortuneet niin, että näkyvä osa pitäisi suurimmaksi osaksi latoa uudelleen. Vasemmassa siivessä tukimuuri on maan peitossa, paitsi aivan päässä, korkeus 1 m. Vallin päälle on molempiin sisäkulmiin kaivettu n. 2,5 m syvät kuopat konekivääriaseiksi talvisodan aikana. Tällöin on maata nostettu kaikille puolille, myös vallin päälle ja etusivulle ja tehty valliin metrin syvyinen ampumasektori tms. Oikealle sivulle ja asemien välille on kaivettu vallikäytävän yhdyshauta ja luotu maa patterin sisäpuolelle. Eskarp-muurin tiilisen osan kohdalla on 1,2 - 1,7 m korkea maa vieru. Vasemmassa siivessä vallikäytävä on maan tasossa, oikeassa siivessä se on tuhoutunut yhdyshautaa kaivettaessa. Vasemman siiven yli kulkee polkuja uimarannalle.

- 1980: Patterille johtavan tien viimeinen 300 m:n matka on nykyisin ajokiellossa. Pyöräliikenne kulkee kuitenkin patterin läpi, ja vasempaan siiveen on urautunut kaksi polkua, joiden kautta ajetaan rantaan! Keskivallia pitkin ja osittain oikean siiven päällä kulkee polku. Patterin oikean kulman kohdalla on muurin kiviä sortunut alas. Aivan oikean siiven ja keskivallin ulkoreunassa kulkee aita. Se rajaa Palkki Oy:lle vuokrattua tonttia, jolle on rakennettu öljysäiliöitä. Myös patterin oikealta onittavan tien toisella puolella on öljysäiliöitä Esso Oy:lle vuokratulla alueella.

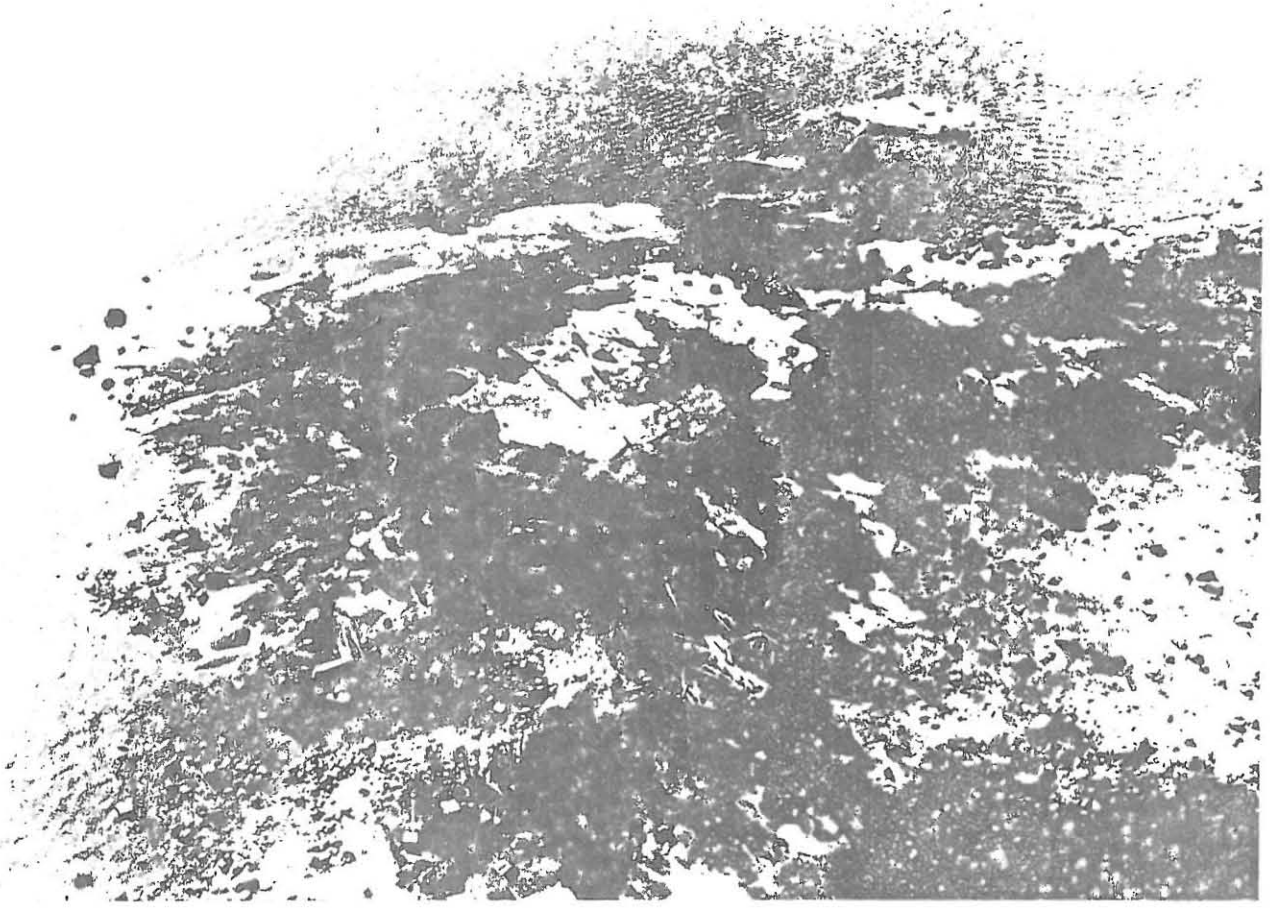
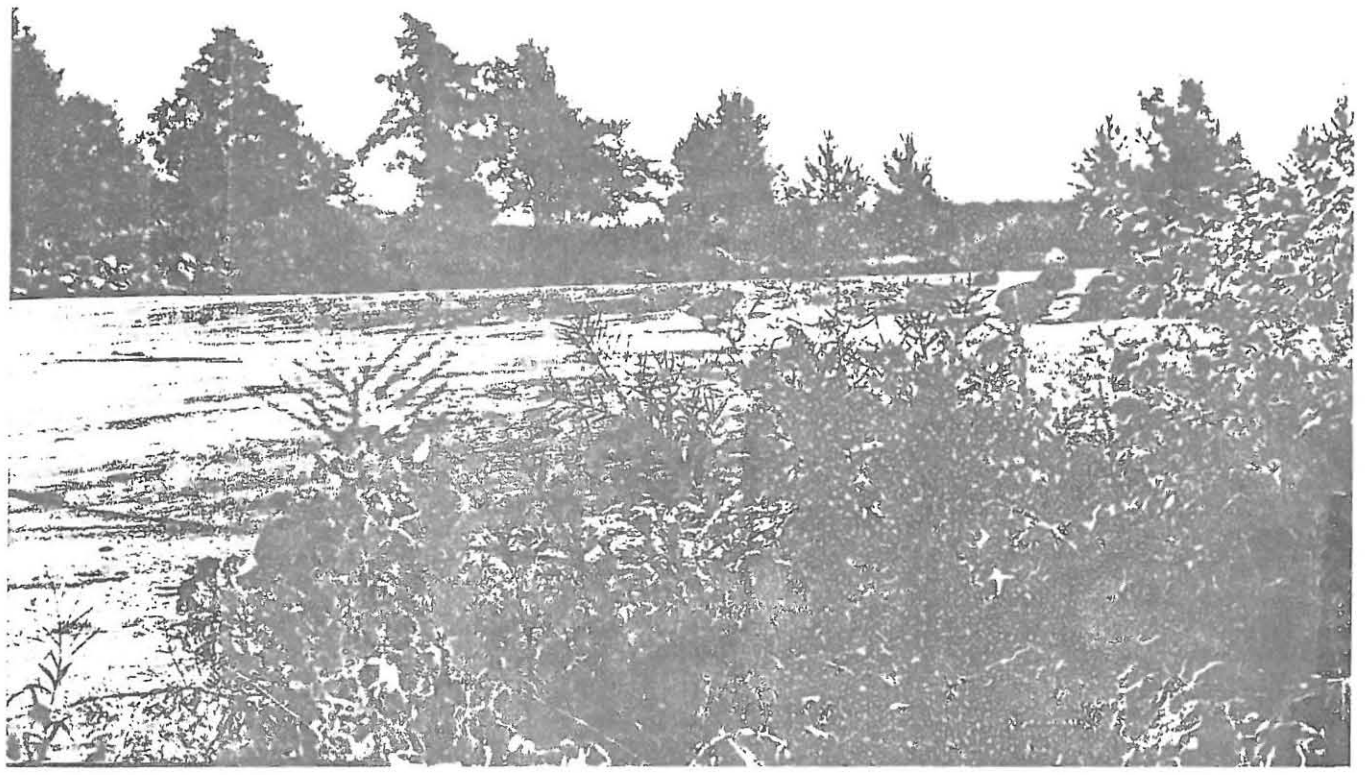
Kuvat 22, 23: Patteri Pinkköyri

- 1966: Eskarp-muurin alimpia kiviä on paikoillaan oikeassa siivessä. Muuten se on sortunut vieruksi, joka oikeassa päässä on 2,5 m, vasemmalla 1 m korkea. Pyöreässä osassa eskarpe on sortunut 2,5 m korkeaksi vieruksi, jossa 1 m korkealla näkyy tukimuurin päällyskiviä. Vasemman siiven oikeaan päähän on vallin etusivulle jatkosodan aikana tehty tykkiasema, jolloin vallin päältä on mätetty maata pois vallikäytävän tasolle asti. Eskarpe on 1,6 m korkea, pääasiassa maavieruna, paikoin ehjää tukimuuria. Vallikäytävän kohdalla on oikeassa siivessä tehty kaksi tykkiasemaa, kaarevassa osassa samoin kaksi ja vasemman siiven vasempaan päähän yksi. Asemat ovat noin 4 m leveitä ja patterin pohjana olevaan kallioon ulottuvia. Niitä tehtäessä on maata mätetty vallille. Oikean siiven päässä olevaan tykkiasemaan liittyy leveä 0,5 m syvä ampunasektorin rintasuojana. Oikeassa siivessä näkyy rintatukimuurin kiviä maan tasossa vallin päällä. Sitä lienee eheänä 0,5 m korkuiselta. Kaarevassa osassa on 0,5 m korkeaa eheää rintatukimuuria. Vallikäytävän rinne on 0,5 m korkea, tukimuurilla varustettu. Vasemman siiven valli on kaarevan osan vallia 0,8 m matalampi. Rintatukimuurista on paikoillaan 1 - 2 kiviä. Sen päällä on sortunut maata. Vallikäytävän tukimuri on 0,5 m korkea ja vain paikoin eheä. Vallin vasen pää on sortunut.

- 1980: Kaarevan osan vasemman puoliskon eteen on rakennettu kesämökki, samoin vasemman siiven päähän. Muuria on näkyvissä oikean siiven päässä. Nuoret männyt ovat valtaamassa vallit.

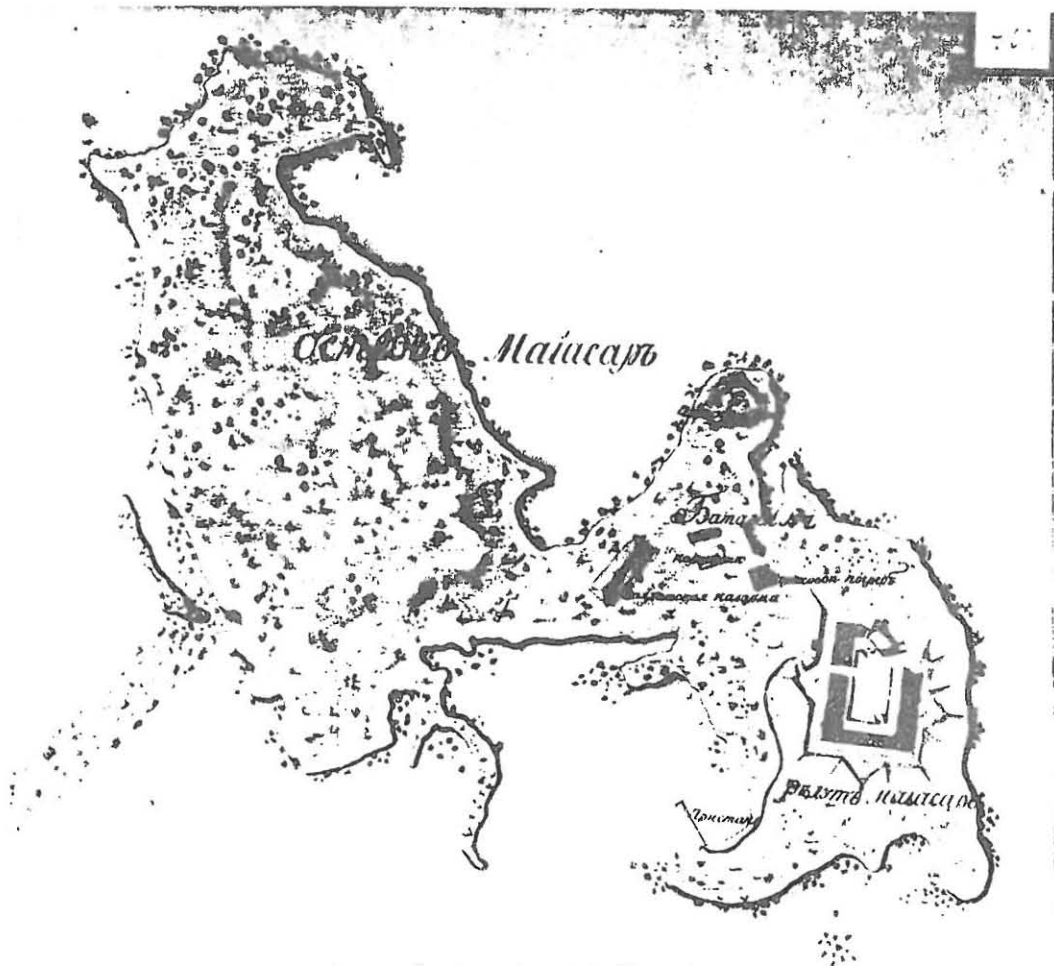
Kuva 24: Majasaari

1980: Redutin sisusta käytetään vapaa-ajanviettopaikkana. Sinne on kesäksi pys-
tytetty mm. lentopalloverkko. Reduttiin kulkee polku alkuperäisen ajoau-
kon kautta. Päämuurin sisäänajoaukon kivet ovat sortuneet kohoumaksi au-
kon pohjalle. Vallihaudoissa kasvaa paikotellen pensaikkaa, ja tukimuureis-
sa kasvavien puiden vaikutukset muuriin ovat monessa kohdin helposti havait-
tavissa. Kiviä putoilee muureista sieltä täältä jatkuvasti.

Tukimuureissa kasvaa puita ja pensaita. Jotta ne eivät juurillaan hajot-
taisi muuria, pitäisi ne raivata 2,5 m levyiseltä alueelta ulkoreunasta
lukien.

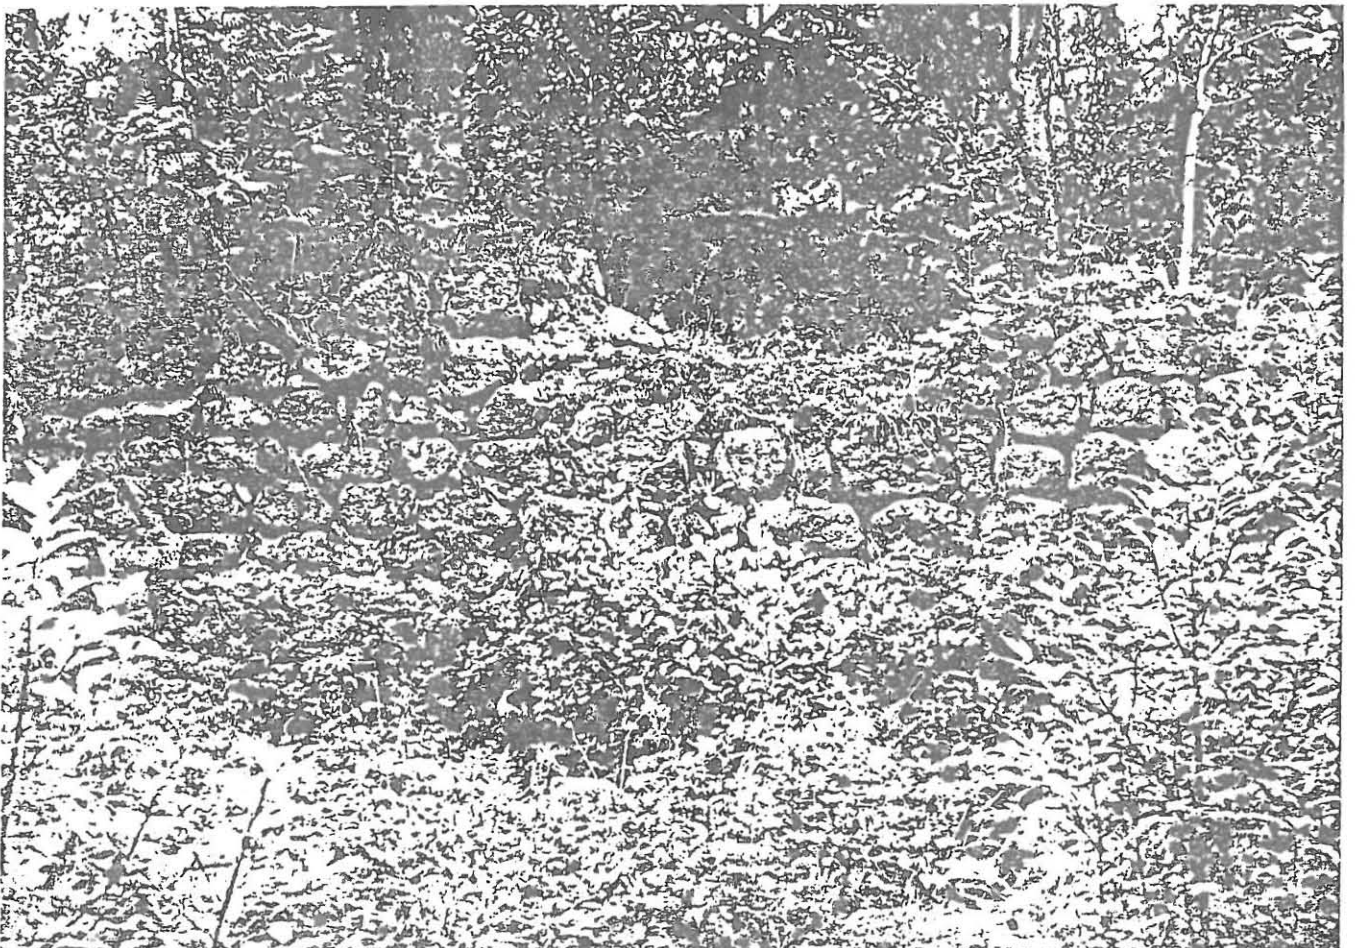
Kuva 27

- 1980: Kellari on patteri n:o 7:n oikean siiven päässä, meren puolelta katsoen suojassa suurten kivien takana. Se on muurattu kivistä, pohja 6 X 10 m. Seinää pystyssä 1,5 - 3 m, ehein ja korkein osa patterin puolella. Seinät ovat noin 1,5 m korkeudelle maan ja kivien peitossa.
- 1980: Kellarin päällä kasvavat puut ja pensaat olisi poistettava.

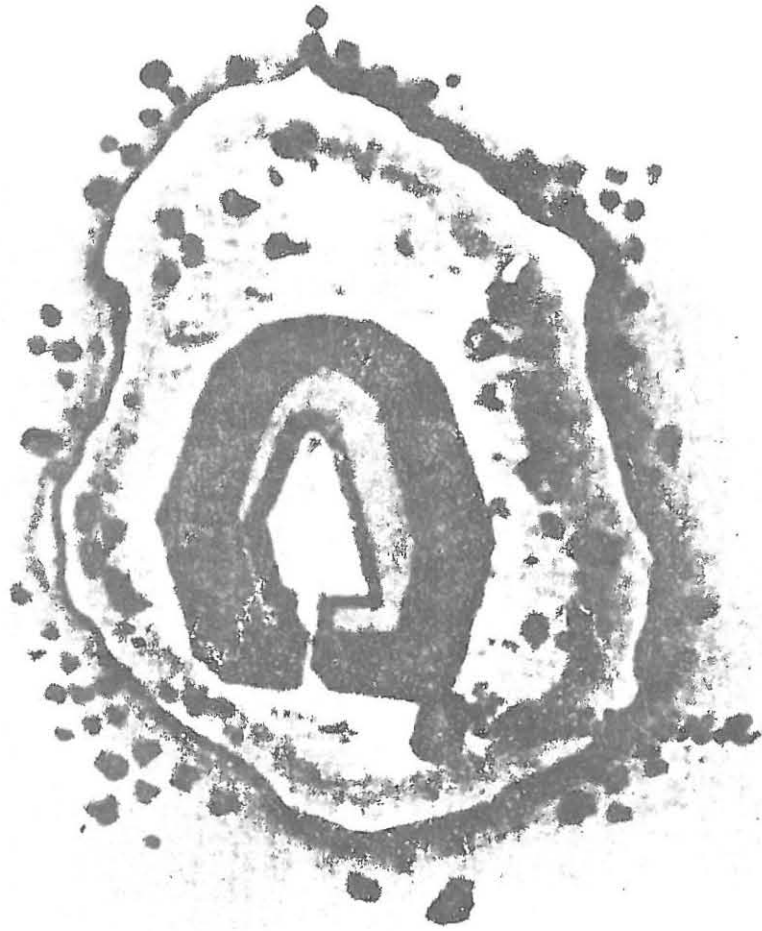
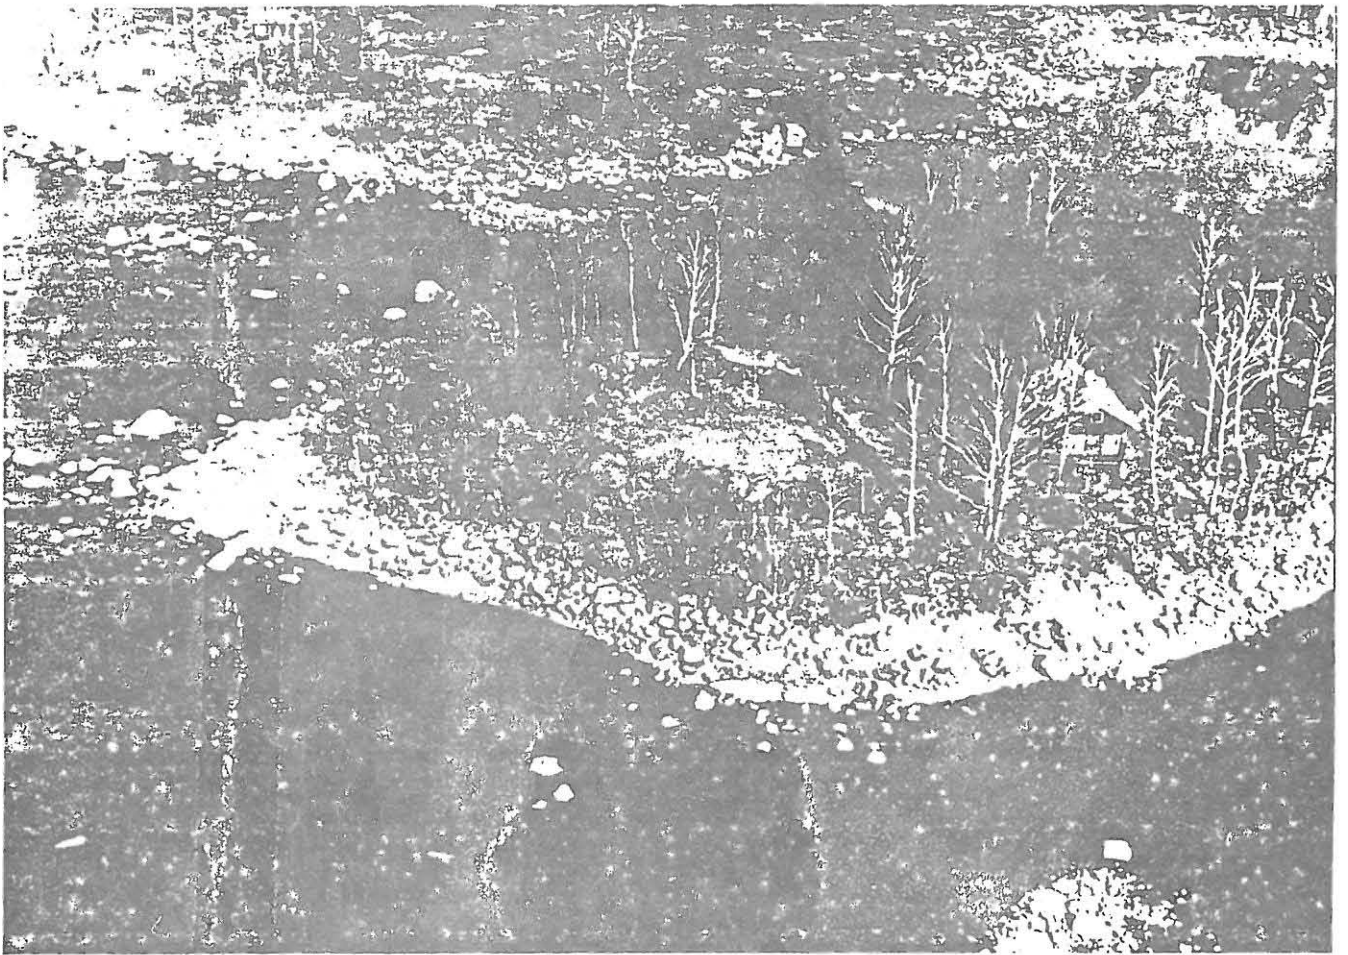
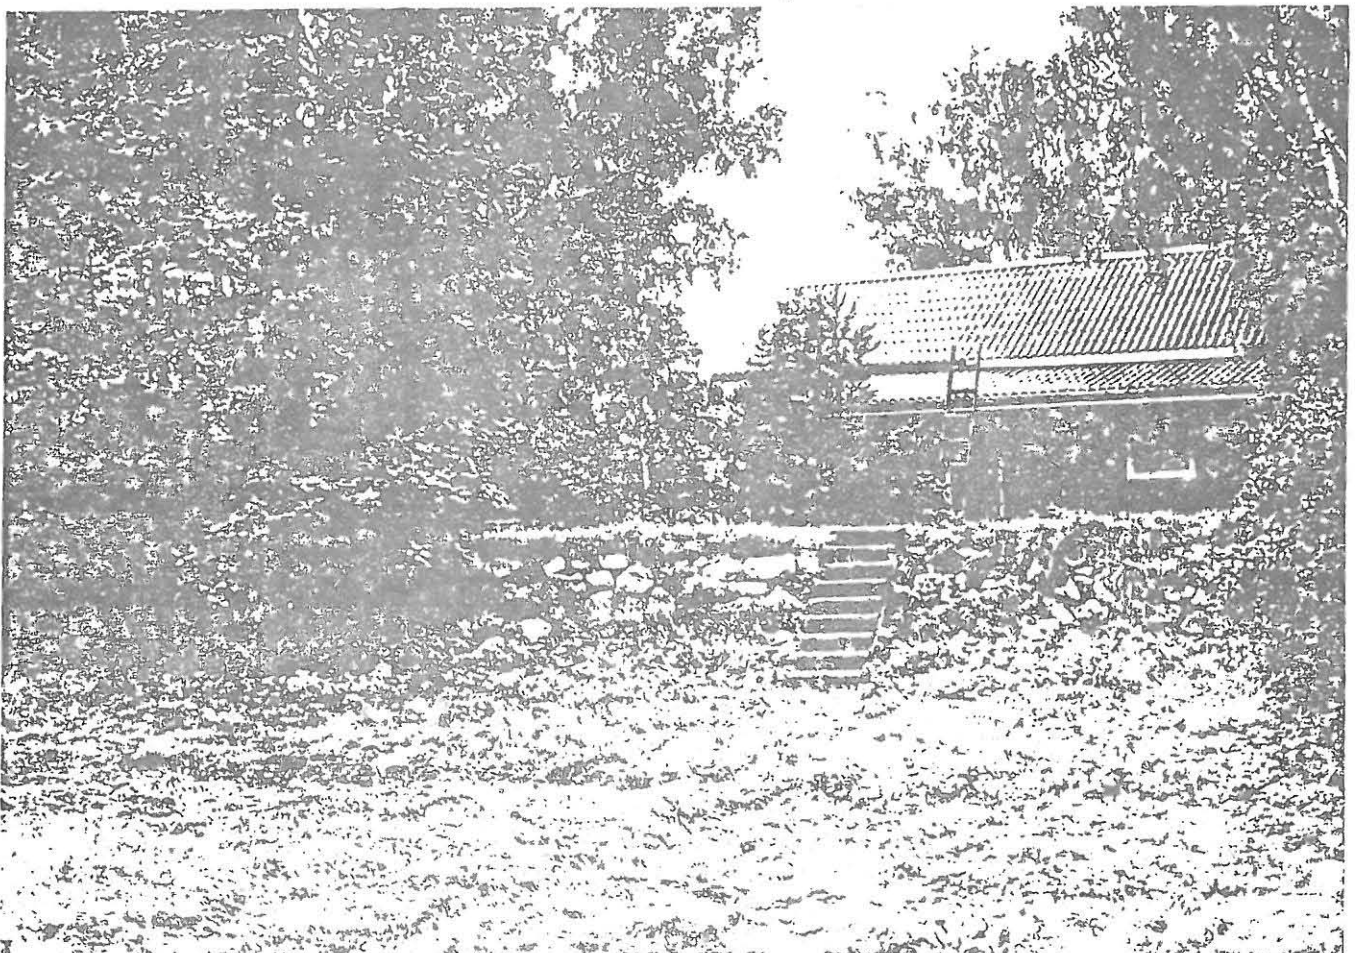
Kuva 28: Redut Ruotsinsalmi

- Etelävalli on 1,5 - 1,8 m korkea etusivulta. Eskarp-muurista on ylimpiä kiviä pudonnut ja alas asti ulottuvia sortumia on yhteensä noin 10 m. Rintasuojan päällisyys on eheää. Sen 1,5 m korkeasta tukimuurista on useita kiviä pudonnut. Itään suuntautuvan kaarevan vallin osan eskarp-muuri on 1,5 m korkea. Sen yläosa on sortunut 6 m:n matkalla. 1 m korkeasta rintatukimuurista on ylimpiä kiviä pudonnut. Pohjoissivun eskarpe on 1,5 - 2 m korkea. Sen koko pituudesta. Rintatukimuurin vasen puolisko on sortunut. Rintasuojassa erottuu neljä ampumasektoria. Linnakkeen sisäpuoli on viereisen huvilan puutarhana. Tukimuureissa kasvaa puita ja pensaita.

- 1980: Vallin sortumia on ilmeisesti paikkailtu pudonneilla kivillä. Länsikulmassa on sortuma ja myös eteläsivulla yksi. Eteläsivun keskelle on vallin molemmille puolille rakennettu portaati. Redutin sisällä kasvaa viereisen huvilan marjapensaita sekä koristepensasistutuksia. Sisäpuolella eteläsivun rintasuojassa on portaiden vierellä sortuma. Pohjoisvallilta on osa pensaita ja nuoria puita hakattu ja pintamaa kuorittu pois. Puita ja pensaita kasvaa kuitenkin edelleen redutin muureissa ja niiden päällä.
