SELVITYS RUOTSINSALMI - KYMINLINNA - LINNOITUSKOKONAISUUDEN
JÄÄNTEISTÄ JA TOIMENPIDE-EHDOTELMIA

Kymenlaakson maakuntamuseon julkaisuja n:o 2

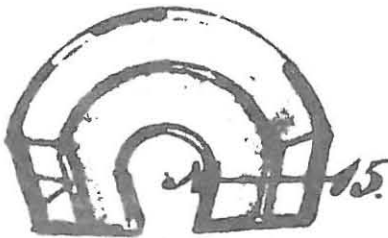
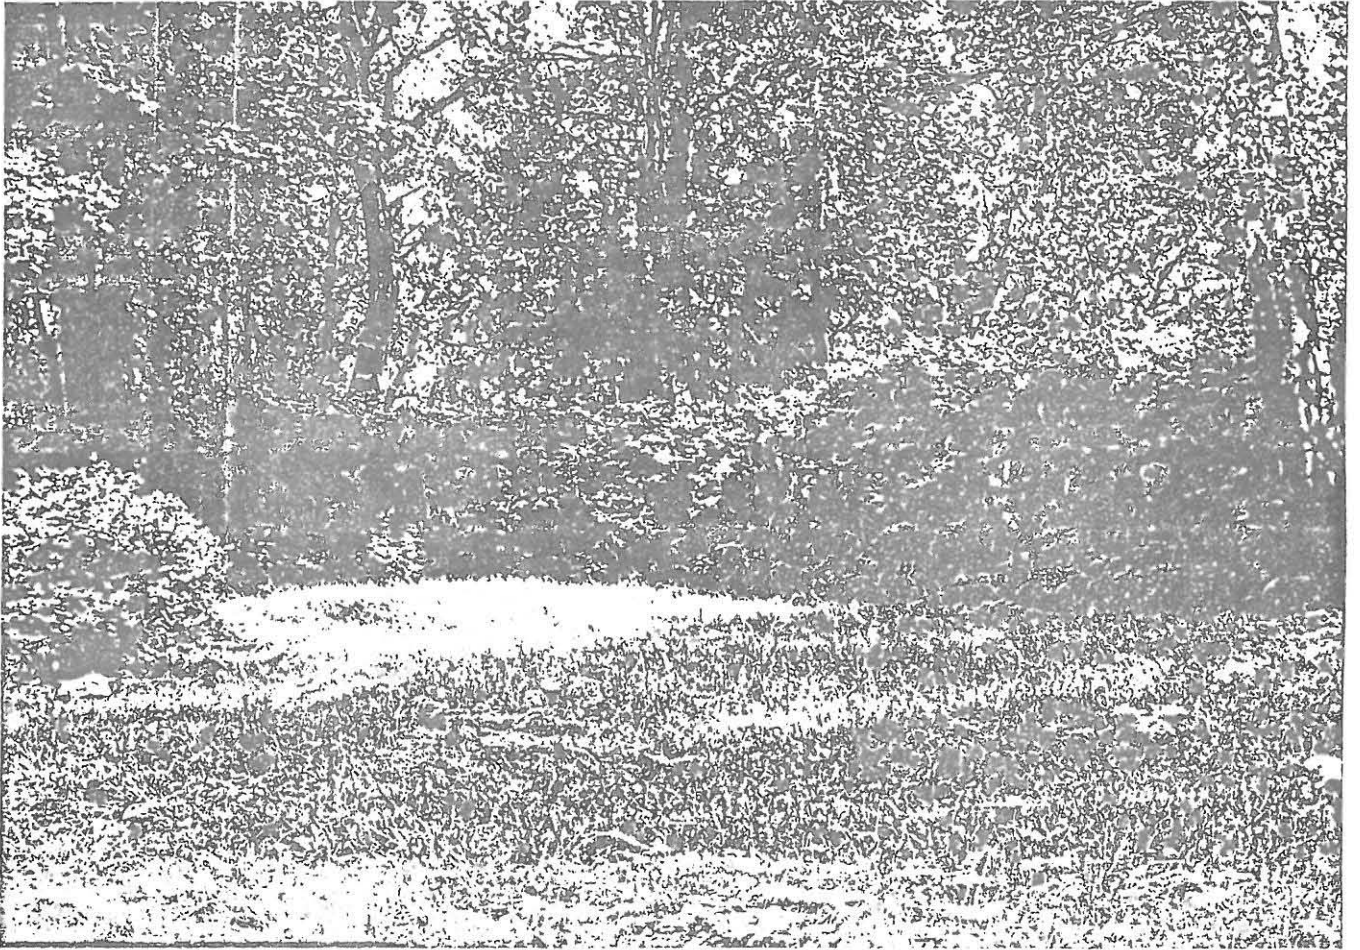
Kuva 31: Patteri 8

- 1960: Vallin vasemman siiven päälle on tehty rakennus ja valli on hajonnut. Keskiosan ja oikean siiven eskarp-muuria on sortunut noin puolet. Se on ollut kivistä rakennettu ja peittänyt koko vallin etusivun. Sen nykyinen korkeus on 1,5 - 2 m. Vasenta siipeä lukuunottamatta rintasuojan luiska on ehjä. Rintatukimuuuri on 1,5 m korkea ja sitä on sortunut noin 10 m.
- 1960: Vallin päällä on tiheä pensaikko ja eskarp-muurissa kasvaa puita. Aivan oikean kulman ulkopuolella rannassa on venevaja. Vasemman siiven päälle tehtyä rakennusta ei ilmeisesti juuri enää käytetä, joten saaren vallit saavat olla melko rauhassa. Puut murtavat kuitenkin pystyssä olevaa muuria.

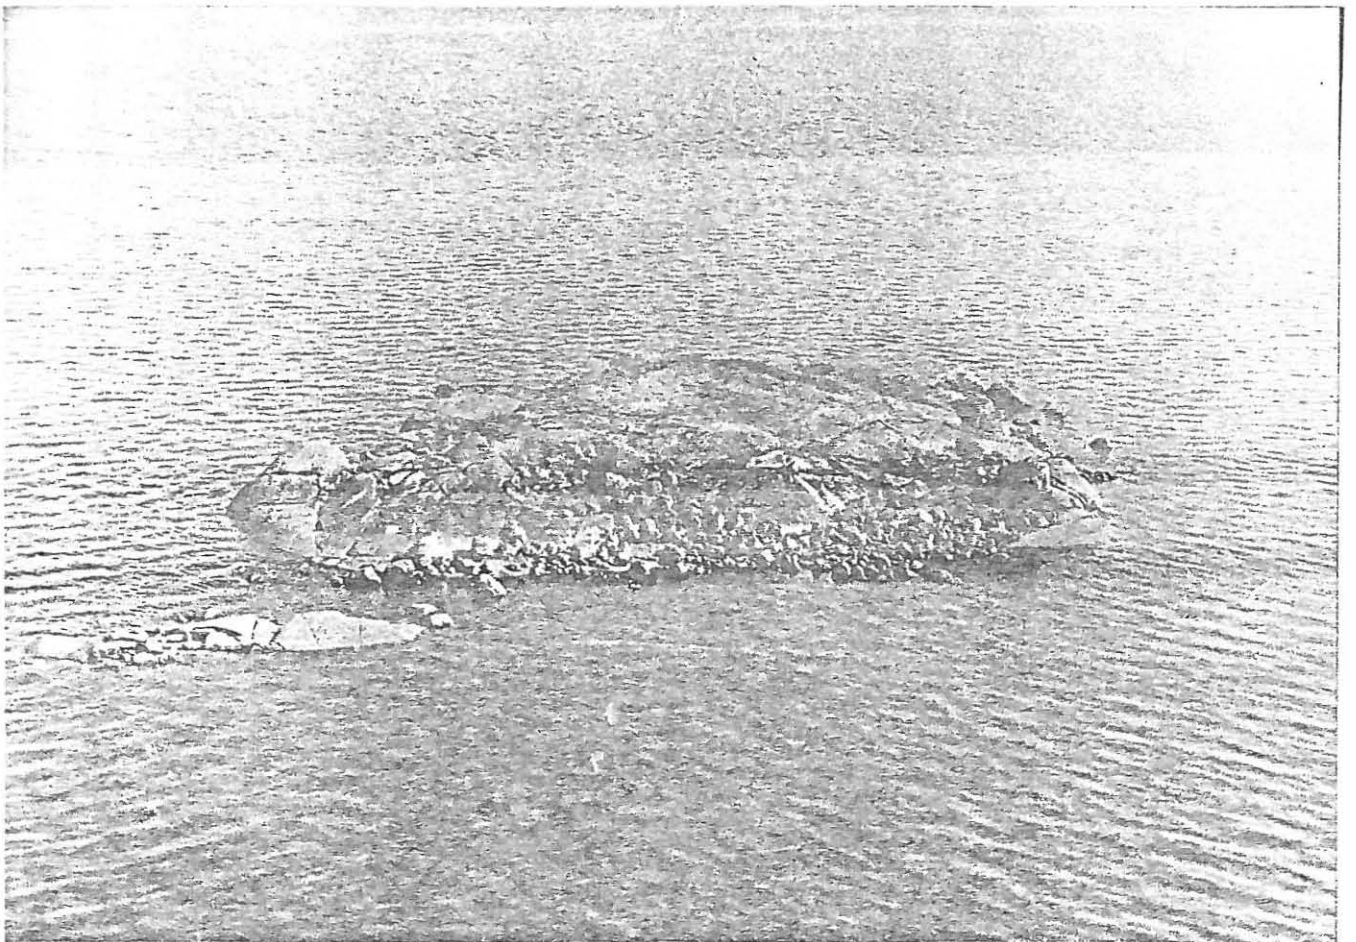
Kuvat 33,34: Patteri 5

- 1980: Vasen kulma on sortunut niin, että muurin alaosaa on näkyvissä n. 0,5 m, ja sen yläpuolelta on maa valunut pois. Esillä olevaa hiekkaa ei sido mikään, joten sortumisen voi olettaa jatkuvan edelleen. Patterin sisustan keskellä on pohjan kiviä kaivettu esiin. Eskarp-muuria on ympäri patterin todennäköisesti jäljellä maan sisällä.

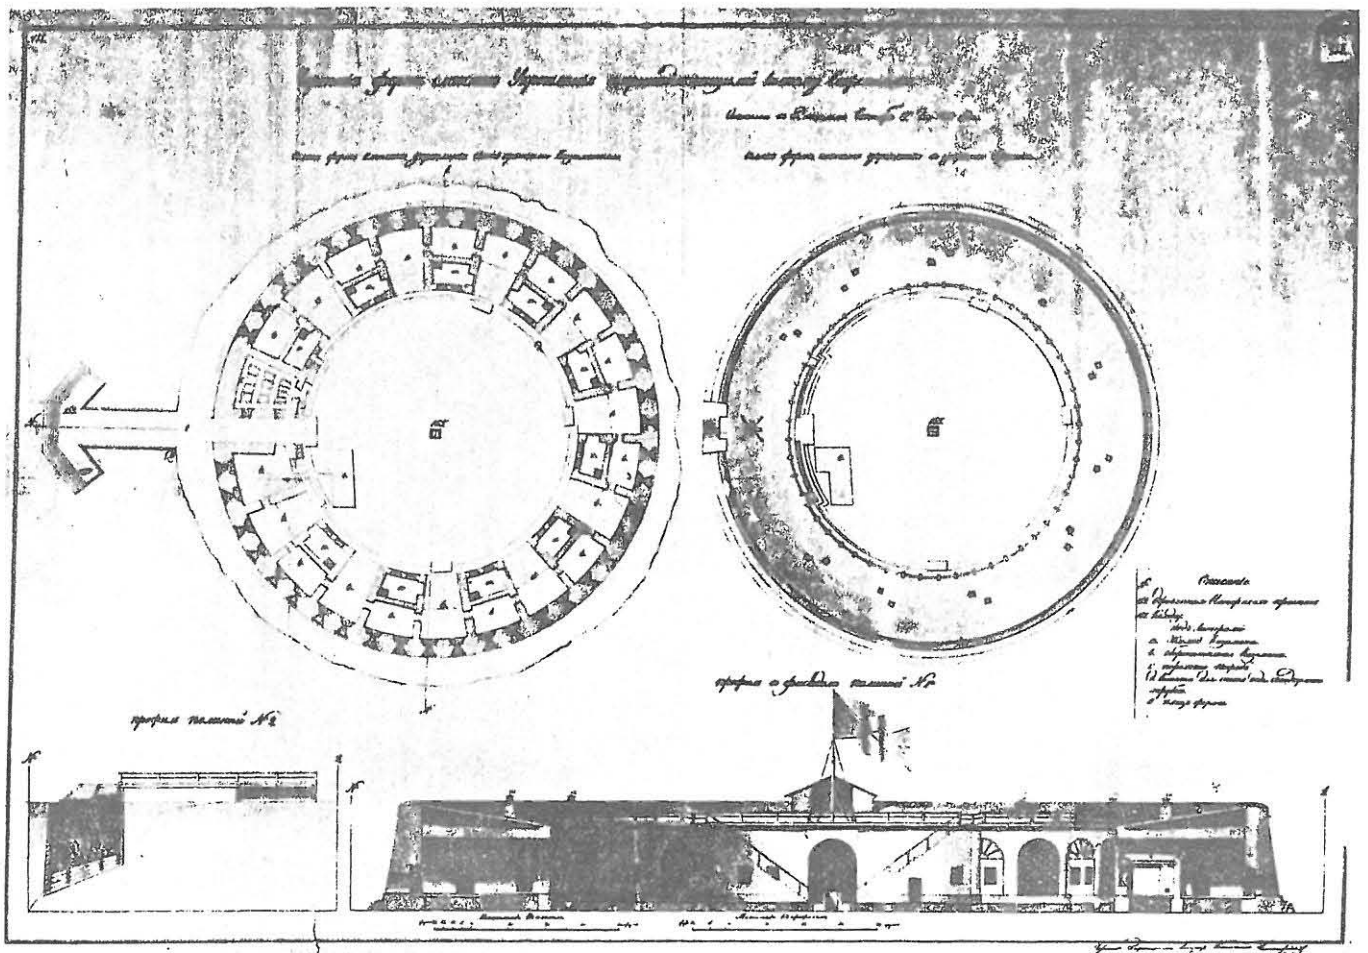
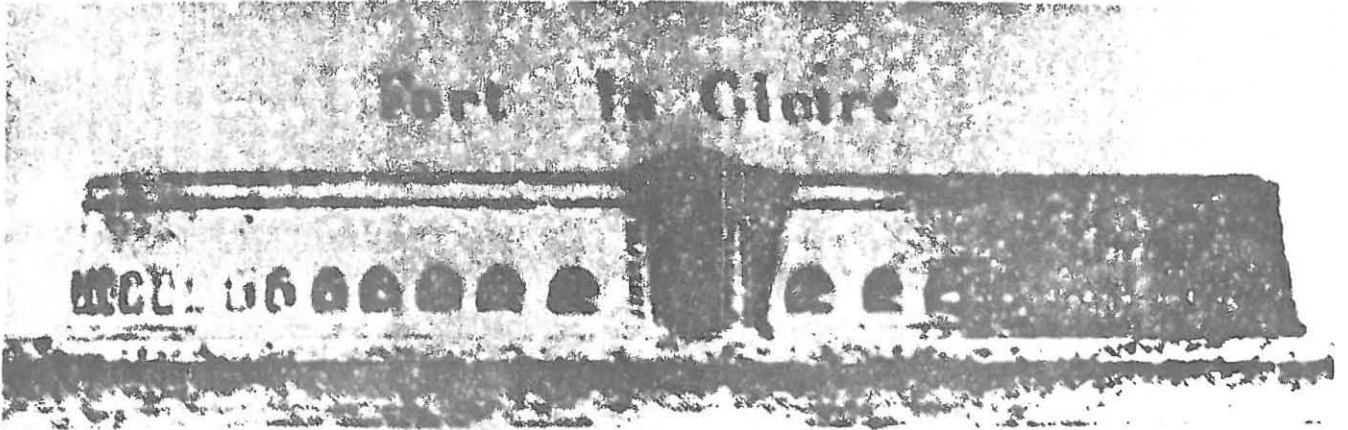
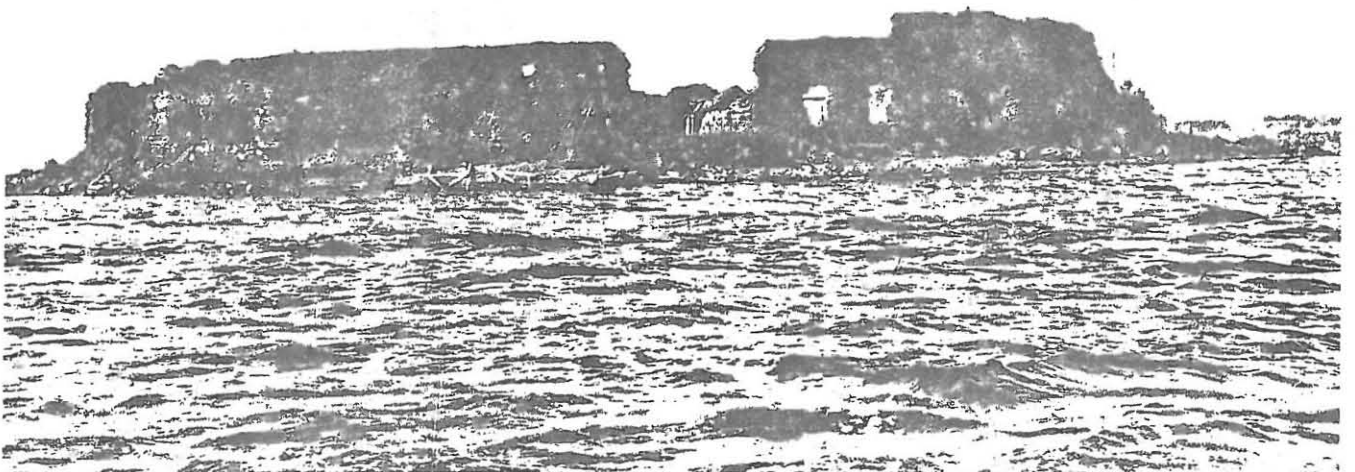
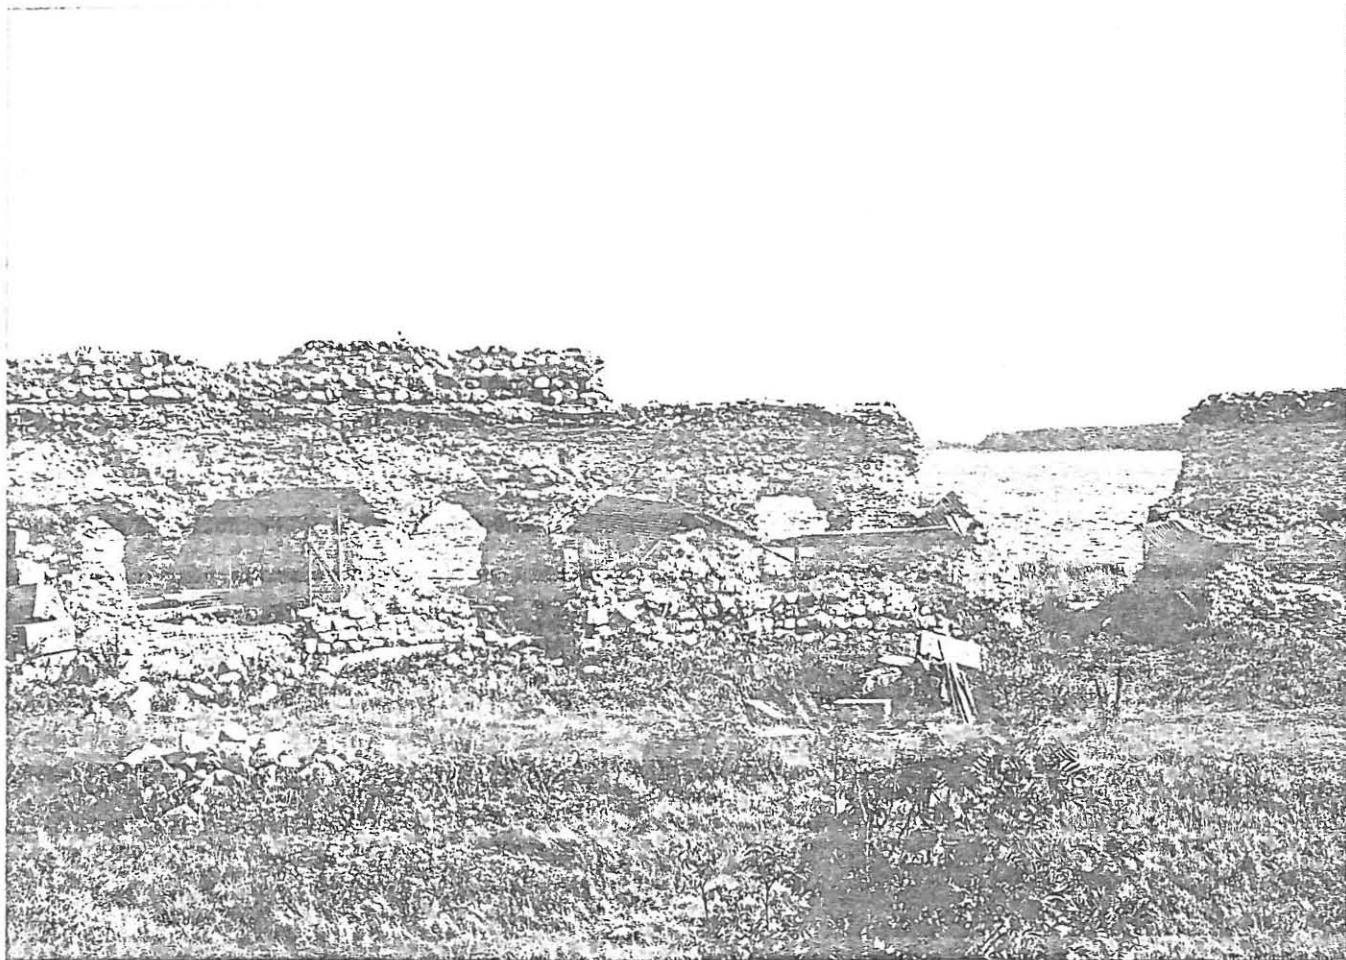
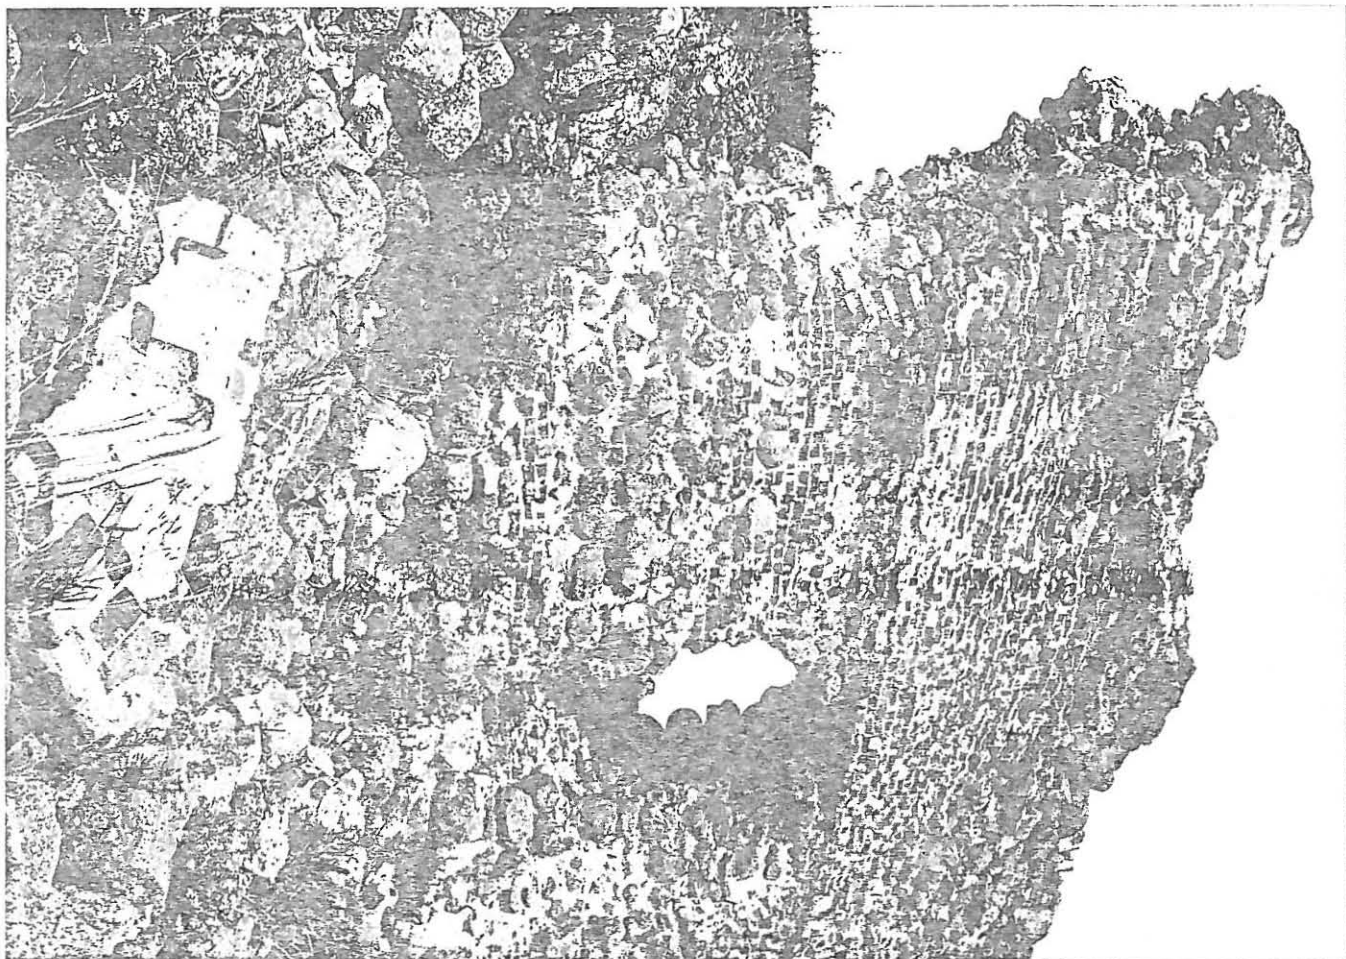
Kuva 35: Fort Slava

Myös linnoituksen muussa osassa vielä pystyssä olevat muurit rapautuvat hiljalleen. Saarella ei kuitenkaan nykyään käy suuremmin merelläliikkujia, joten ihmisen tuhoavilta toimilta linnake saa ainakin kesäaikaan olla melko rauhassa.

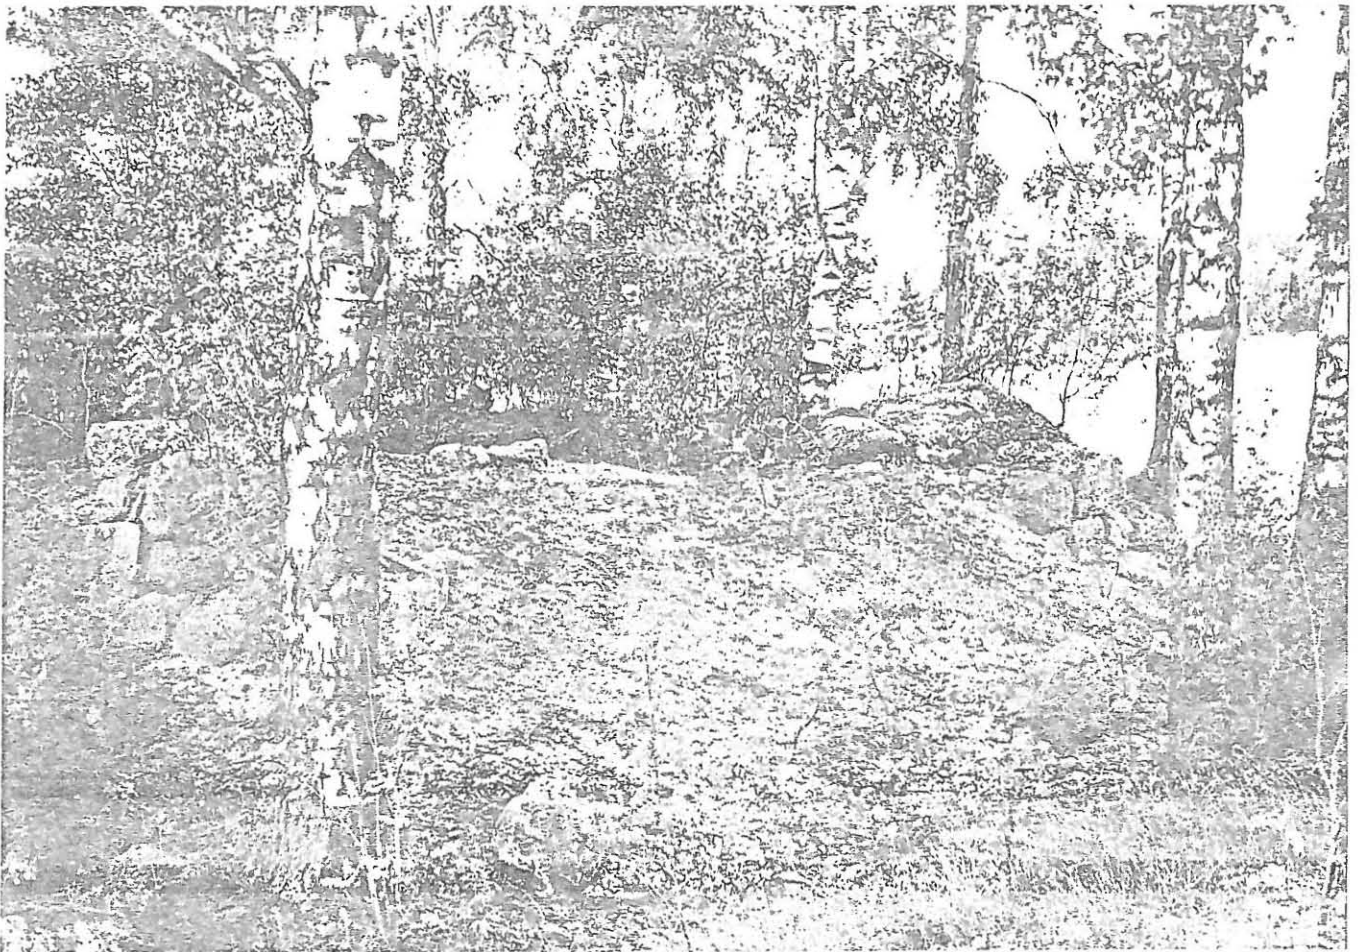
Kuva 43

- 1960: Pohja: 9 x 11 m. Seiniä pystyssä noin 1,5 m kolmella sivulla, pohjois-
vulla seinä on sortunut. Muurattu louhituista kivistä. Seinien juurella
pudonneita kiviä ja maata.
- 1980: Pystyssä olevat seinät pitäisi puhdistaa niitä osittain peittävästä maas-
ta ja raunioiden päällä kasvavat puut olisi poistettava.

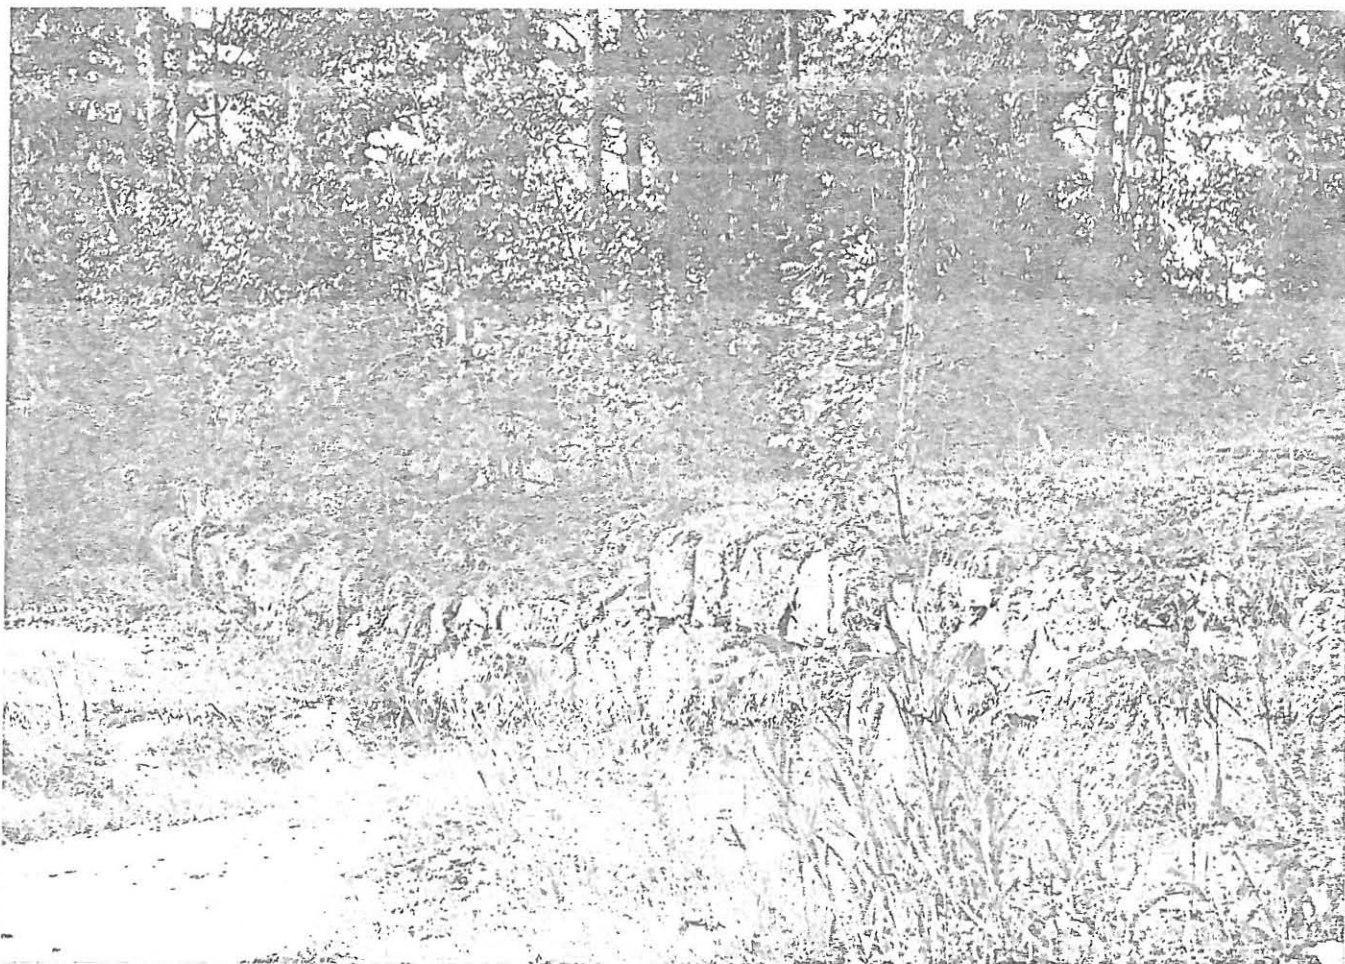
Kuva 44: Kasarmin kivijalca

Kivijalasta etelään lähellä poikkivallin päätä on maan ja puiden peitossa jäänteitä kivijalasta, jonka alkuperä olisi tutkittava tarkemmin. Samoilla kohdin on aikoinaan sijainnut vartiopaikka.

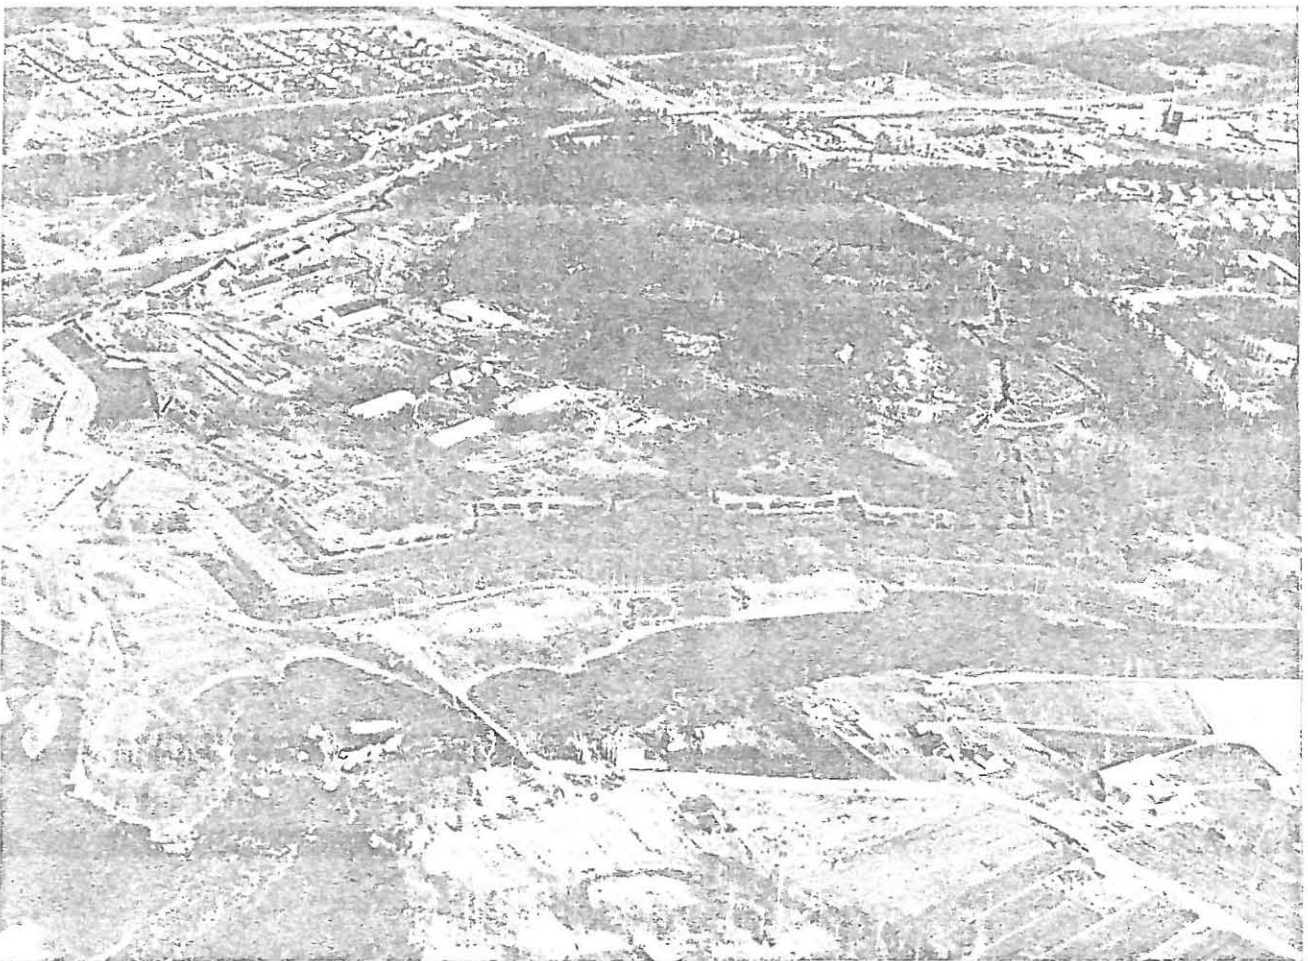
Kuva 47

Lounaissivun ns. takaportin tiilinen holvi on purettu joitakin vuosia sitten. Linnoituksen muurien kiviä vahingoittaa vallihautoissa seisova sadevesi, joka soistaa vallihautoja ja jäätyessään rikkoo muureja. Veden poistuminen vallihautoista olisi järjestettävä niin, että se myös toimii. Linnoituksen vallien muurauksia on monin paikoin maan alla, minkä vuoksi Kyminlinna näyttää huonokuntoisemmalta kuin onkaan. Jo puhdistamalla kiveyksiä ja pitämällä vesakot poissa muureilta saataisiin esiin hyvin säilynyt kaponnieerilinnoitus.
