Jyväskylän kaupunki  
Keski-Suomen museo

## KANGASMANNILAN PAPPILAN RAKENNUS- JA KULTTUURIHISTORIALLINEN SELVITYS

Keski-Suomen museo 2003

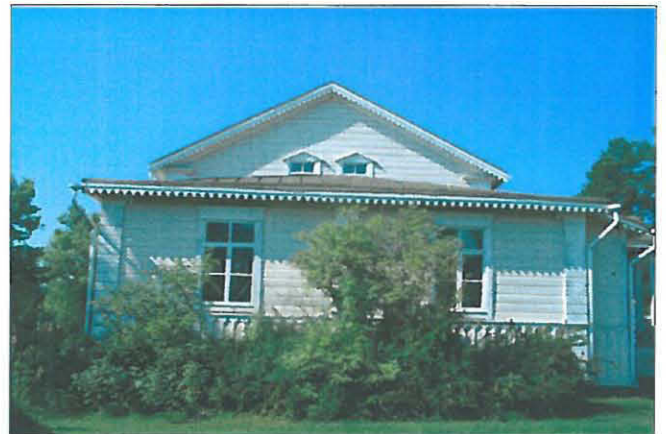
*Nyt pensaita on seinävierissä useassa kohtaa.*

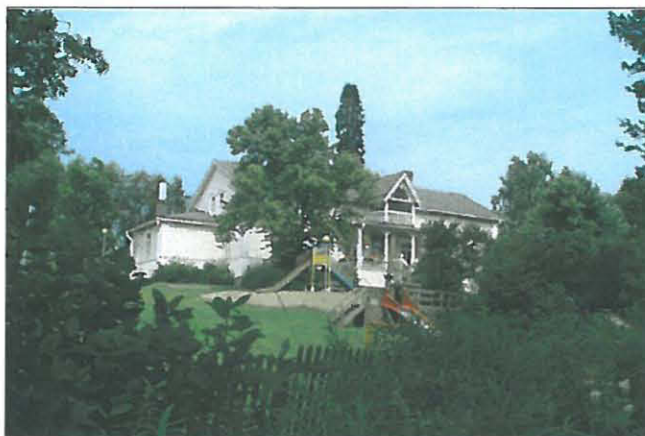
*Pappilan puutarhan olemus tulee muuttua takaisin pappilan puutarhaksi.*

Piha-alueen kunnostustarve tulee ajankohtaiseksi, kun päiväkodin tarvitsemat leikkilaitteet poistetaan pihasta. Nykyään ne ovat takapihan tärkeitä elementtejä. Osa pihasta on hiekkapinnalla. Puutarhaa varten olisikin laadittava oma suunnitelmansa, jossa vanhat pappiloiden puutarhaperinteet otetaan huomioon. Puistosuunnitelmassa tulee ottaa huomioon myös se, ettei rakennuksen seinien lähelle saa istuttaa tiheitä pensaita, jotka voivat lahottaa seinää.

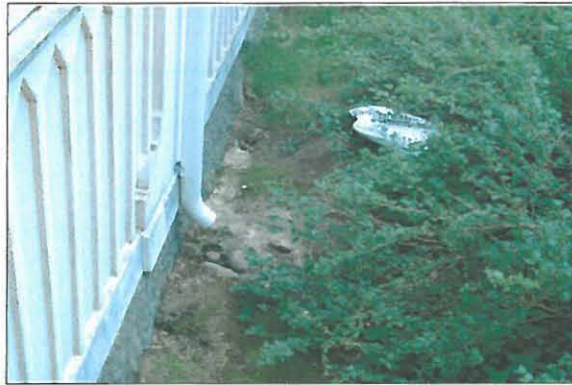
Rakennuksen perustukset ovat hyvässä kunnossa. Vuoden 2003 katselmuksessa havaittiin, että lattian alla on vanhaa lahottajasienikasvustoa. Asiakirjoista selviää, että 1970-luvun korjauksissa sienikasvustoa poistettiin keittiön lattian alta ja lattiaa uusittiin. Nyt löytyneet sienikasvustot lienevät jäänteitä näistä kasvustoista, sillä mittauksissa alapohjan puurakenteista ei löydetty hälyttävää kosteutta. Tuuletus toimii kissanaukkojen kautta. Katselmuksessa selvisi, että talon alla maassa on runsaasti maatuvaan rakennusjätettä, jonka voisi poistaa. Lisäksi syöksytorvista tuleva vesi tulisi ohjata kauemmas rakennuksen seinästä ja perustuksesta.

*Syksytorvista tuleva vesi tulisi ohjata kauemaksi rakennuksen seinustalta. Nyt vesi jää seisomaan rakennuksen vierelle.*

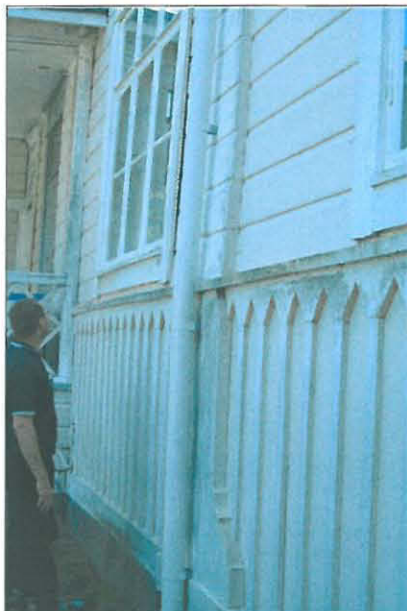
*Seinän pullistuma tulisi tutkia.*

Rakennus on hirsirunkoinen ja lyhytnurkkainen. Rakennusta on jouduttu tukemaan kahdella vetotangolla, jotka sitovat rakennuksen pitkien sivujen seinien yläosat toisiinsa ja estävät niitä leviämästä. Vetotangot ovat ulla-kolla. Niiden vastakappaleet ovat näkyvissä rakennuksen ulkopuolella. Ne ovat vääntyneet ja niiden kiinnitys tulisi tehdä uudelleen. Mahdollisesti ne voisi laittaa vuorauksen alle. Katselmuksessa huomattiin myös, että etu-fasadin seinä on jonkun verran pullistunut.

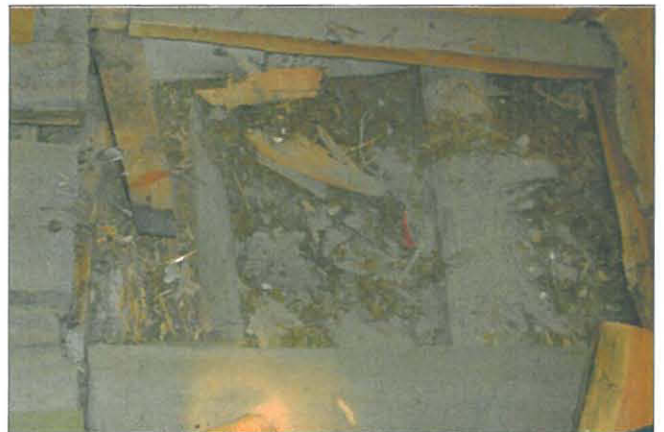
Yläpohja eristekerros on ohut, noin 25 cm, ja siinä on eristeenä sekalaista maatuva aineesta. Lisäeristettä on laitettu asuinkerroksen sisäkattoon, samalla kattoa on laskettu. Mikäli huonekorkeus halutaan palauttaa, tulee välipohjan eristys suunnitella uudestaan.

*Välipohjan materiaaleja kuvattuna vinttikomeron lattiasta.*

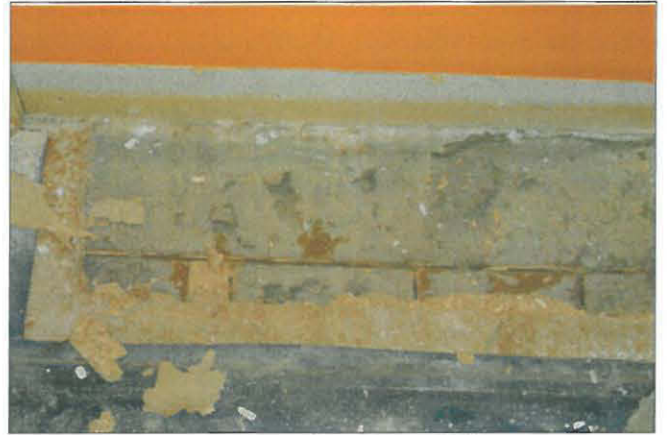
Lattian alin kerros on ruskeaksi maalattu lautalattia. Lautalattiaan on sitten kiinnitetty jonkinlainen huopakeros eristämään ja sen päälle on laitettu las-tulevy, jolle nykyinen muovimatto on kiinnitetty. Lattialistojen jäänteitä ei ole. Vuoden 1906 lähtö- ja tulokatselmuksen yhteydessä suositeltiin lattia-materiaalin vaihtamista linoleumiksi tai maalaamaan lautalattiat uudestaan.

*Muovimaton alla on rus-  
keaksi maalattu lautalattia.*
