**MUSEOVIRASTO/ RAKENNUSHISTORIAN OSASTO**  
**Työselostus**

LEUFSTADIUKSEN TALO  
III/9/1

Museovirasto  
Rakennushistorian osasto  
**Inventointikertomus**  
Heinä-elokuu 1985  
tutkija Joakim Hansson

### NS. Leufstadiuksen kiinteistö III/3/1, Rantakatu 22 - Cortenkatu 1

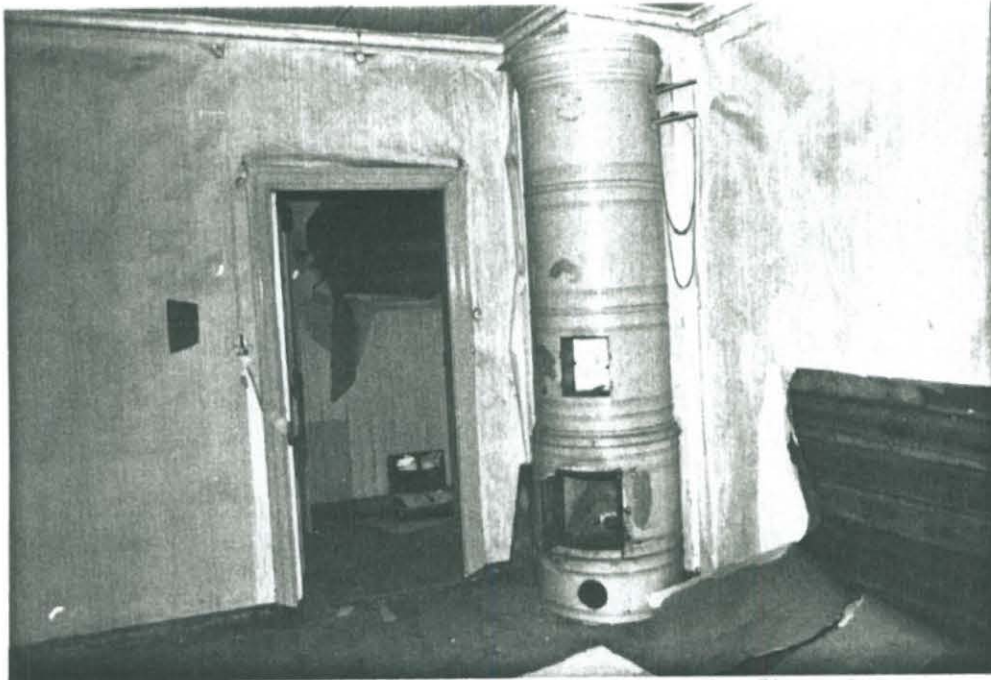
Huone 2

Seinät  
 Pohjoisseinä: Ovi huoneeseen 3 on tyypiltään B, ovilistat profiili 1.  
 Itäseinä: Seinä on aukoton.  
 Eteläseinä: Seinä on aukoton.  
 Länsiseinä: Seinässä on kaksi ikkunaa lisärakennusvaiheesta. Ikkunalistat profiili 1.  
 Seinäpinnoitteet: Vanhempia tapettikerroksia ei ole säilynyt.  
 Katto: Helmipontattu lautakatto pohjois-eteläsuunnassa, peitetty levyillä.  
 Kattolista: Profiili 2.  
 Lattia: Alkuperäinen lautalattia pohjois-eteläsuunnassa, peitetty korkkimatolla.  
 Lattialista: Profiili 1.  
 Tulisija: Koilliskulmassa pyöreä peltiuni, varustettu lämpökaapilla.

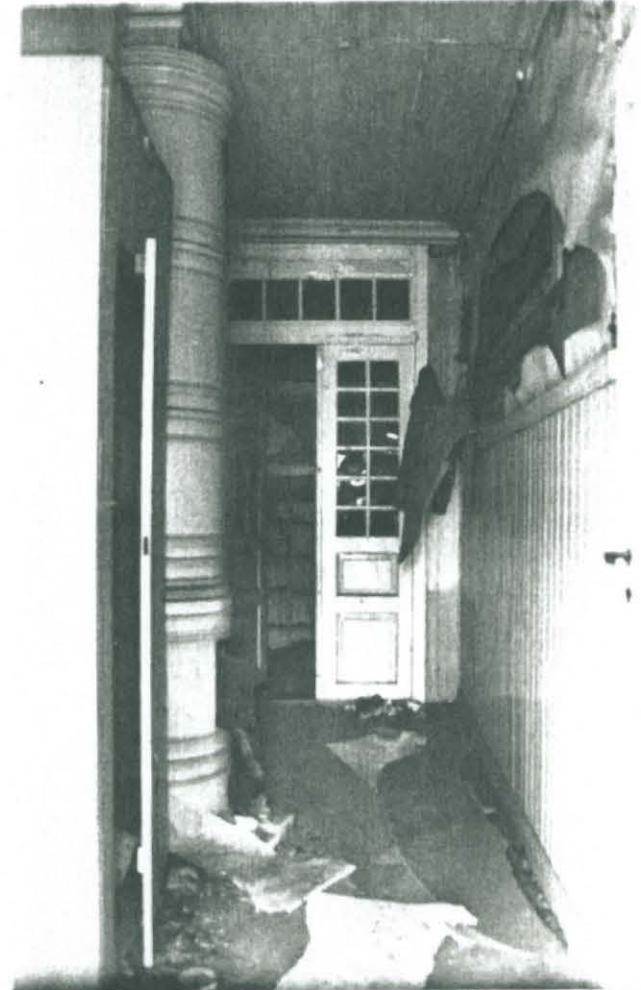
Huone 3

Eteisen molemmissa päissä on tuulikaappi. Huoneen pohjoinen seinä on alunperin ollut ulkoseinä, mutta on jo aikaisin toiminut sisäseinänä nykyisin puretussa lisärakennuksessa. Eteisen seinillä on helmipontattu rintapaneeli, jonka yläreunassa on lista profiilista 3. Tuulikaappien pariovissa on kymmenen lasiruutua ovipuoliskoa kohti.  
 Pohjoisseinä: Pohjoisseinällä on ovi huoneeseen 4, ovi on tyypiltään B, listat profiili 1. Seinällä on roiskemaalauus valkoista ja mustaa roisketta keltaisella pohjalla.  
 Itäseinä: Ulko-ovi (ks. piirros) on pariovi, listat profiili 1.  
 Eteläseinä: Ovet huoneisiin 1 ja 2 ovat tyypiltään B ja listat profiili 1. Peltiuunin vasemmalla puolella on lautakaappi.  
 Länsiseinä: Ulko-ovi on samanlainen kuin itäseinässä.  
 Seinäpinnoitteet: Vanhempia tapettikerroksia ei ole säilynyt.  
 Katto: Helmipontattu lautakatto länsi-itäsuunnassa.  
 Kattolista: Profiili 2.  
 Lattia: Lautalattia länsi-itäsuunnassa.

Lattialista: Profiili 1.  
 Tulisija: Pyöreä peltiuni keskellä eteläseinää.

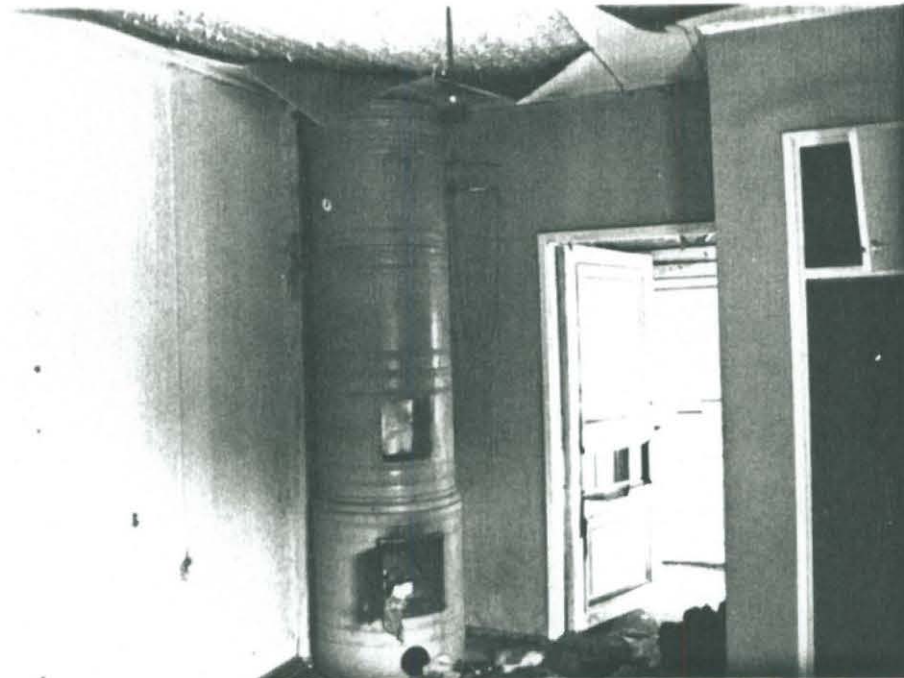
Huone 1

Huone on 1950-luvulla perusteellisesti uusittu. Vanhoja listoja ei ole säilynyt.

Pohjoisseinä: Oviaukko huoneeseen 3 on alkuperäisellä paikallaan.

Ovi on tyyppiä B.

Itäseinä: Ikkunat ovat vuosilta 1908-09.

Eteläseinä: Seinä on aukoton.

Länsiseinä: Seinä on aukoton.  
 Seinäpinnoitteet: Vanhempia tapettikerroksia ei ole säilynyt.  
 Katto: Helmipontattu lautakatto pohjois-eteläsuunnassa.  
 Kattolista: Uusittu 1950-luvulla.  
 Lattia: Lautalattia itä-länsisuunnassa, peitetty korkkimatolla.  
 Lattialista: Uusittu 1950-luvulla.  
 Tulisija: Peltiuni luoteiskulmassa, uuni on varustettu lämpökaapilla.

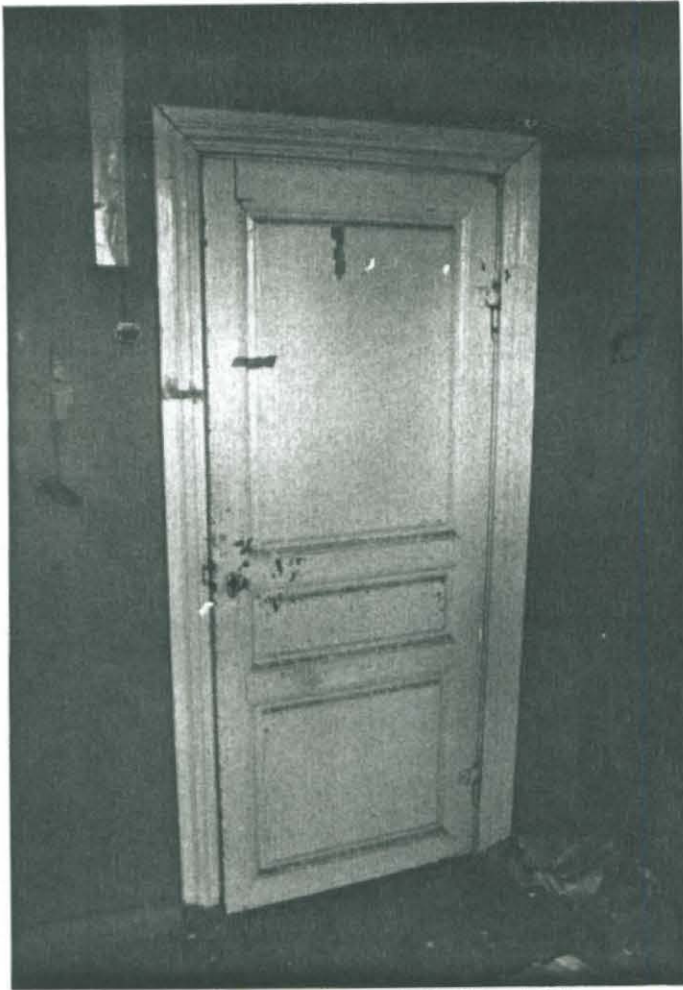
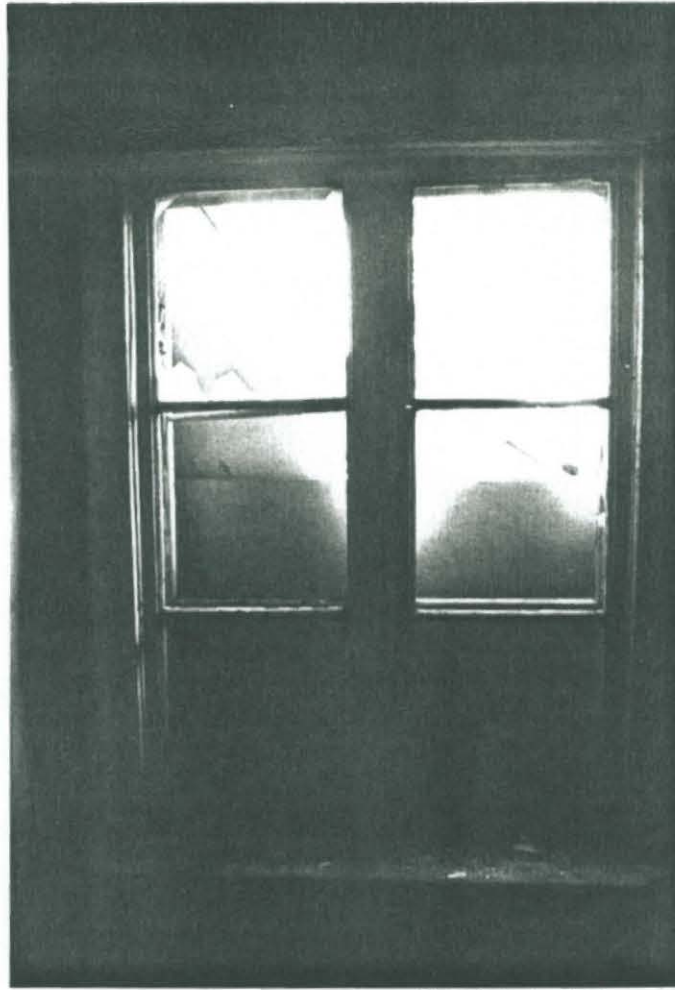
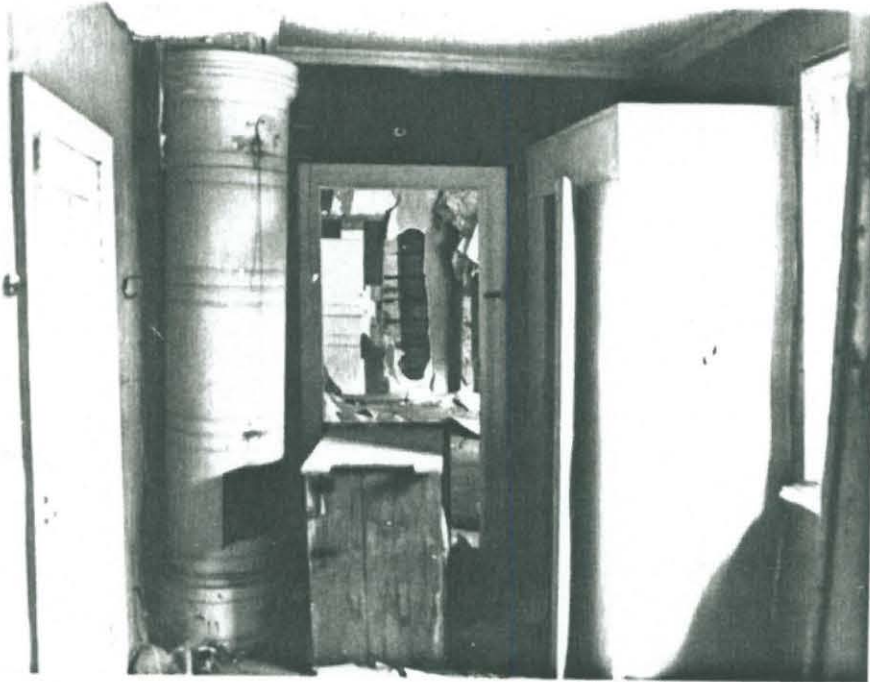
Huone 4

Huoneet 4 ja 5 ovat olleet yhtenäinen huone, joka sittemmin on jaettu kapealla lautaseinällä.

Pohjoisseinä: Ovi huoneeseen 6 on hävinnyt, mutta oviaukko on alku-

petäisellä paikallaan. Listat profiili 6.

Itäseinä: Alkuperäinen 6-ruutuinen ikkuna, listat profiili 4.

Eteläseinä: Ovi on tyypiltään B ja listat profiili 1.

Länsiseinä: Ohut lautaseinä. Ovi huoneeseen 5 on tyypiltään A ja se on peräisin rakennuksen rakennusvaiheesta.

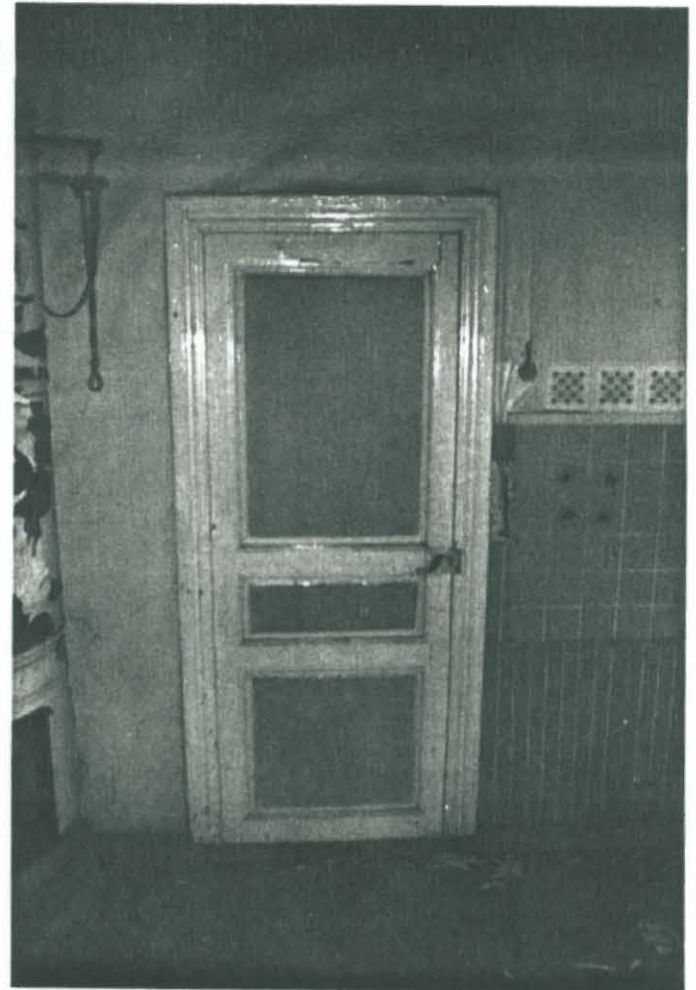
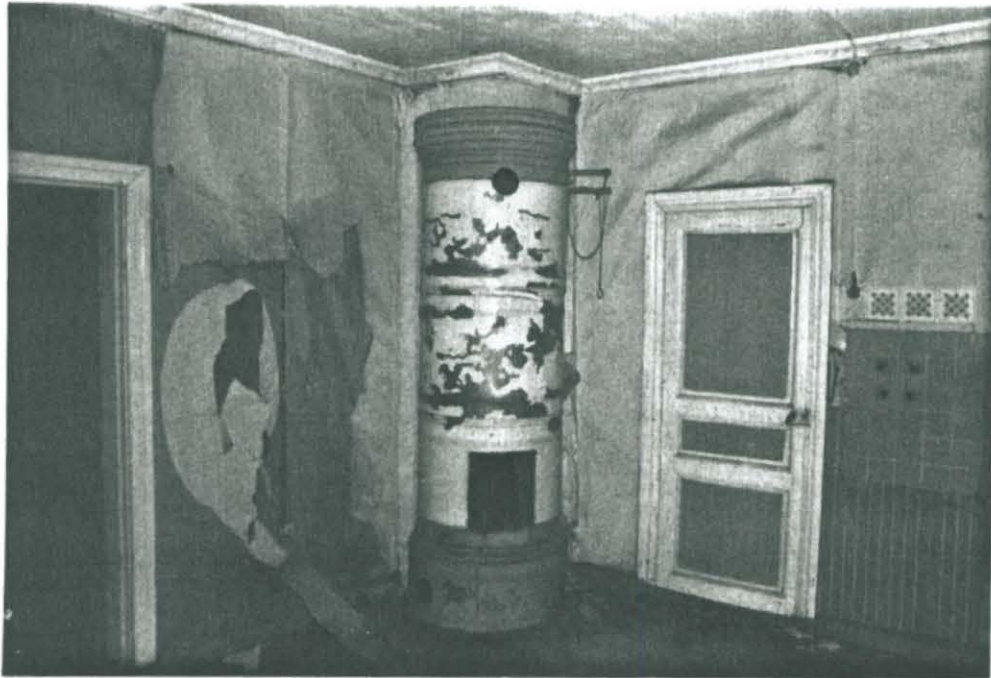
Huone 5

Huone on viime aikoina toiminut keittiönä.

Pohjoisseinä: Ovi huoneeseen 7 on hävinnyt mutta oviaukko on alkuperäisellä paikallaan. Listat profiili 1.

Itäseinä: Ohut lautaseinä, ovi huoneeseen 4 (ks. huone 4) on tyypiltään A. Listat profiili 5.

Länsiseinä: Ikkuna on vuosien 1908-09 korjauksesta. Listat profiili 1.

Seinäpinnoitteet: Vanhoja tapettikerroksia ei ole säilynyt.

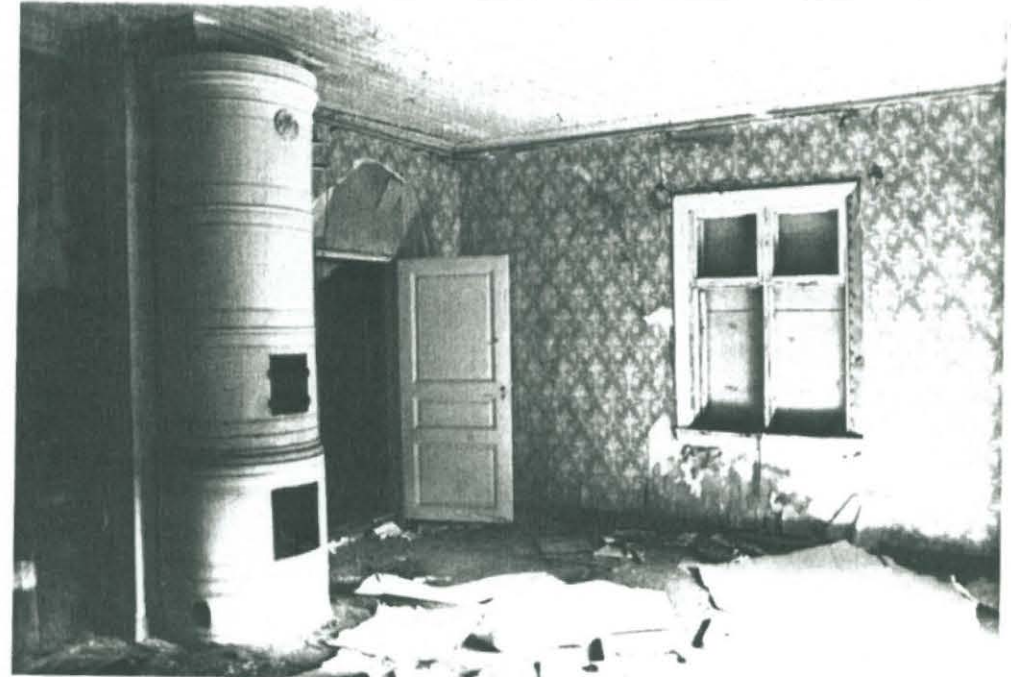
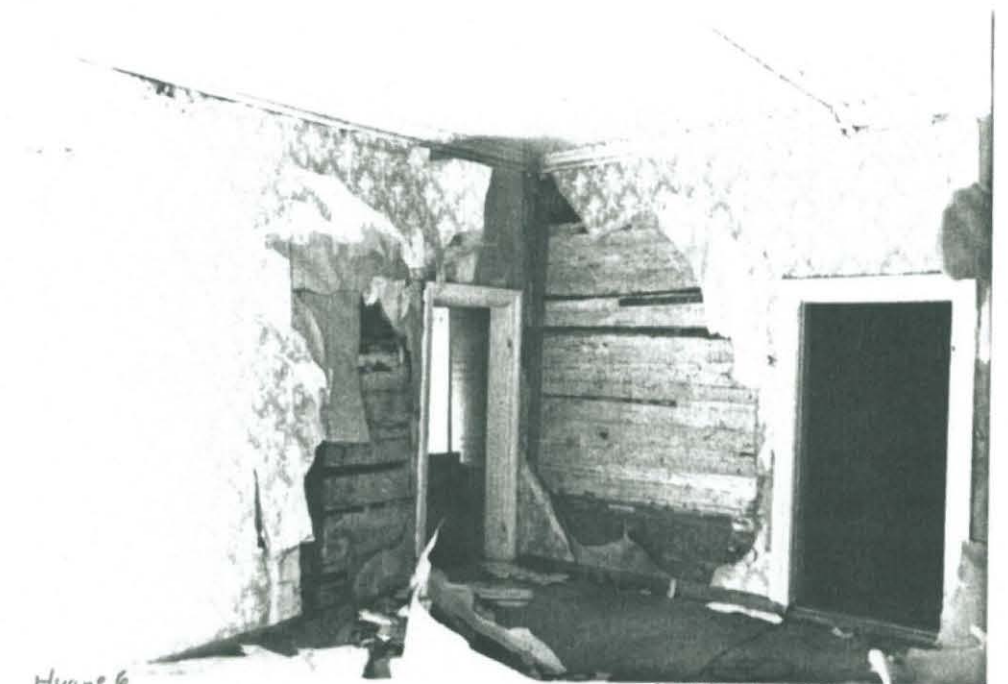
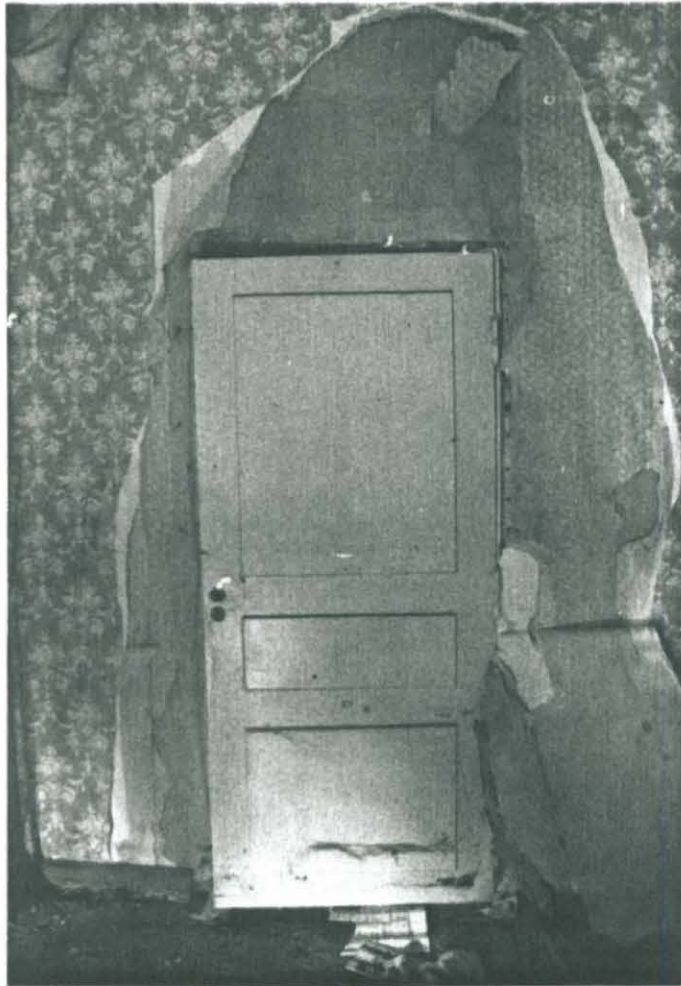
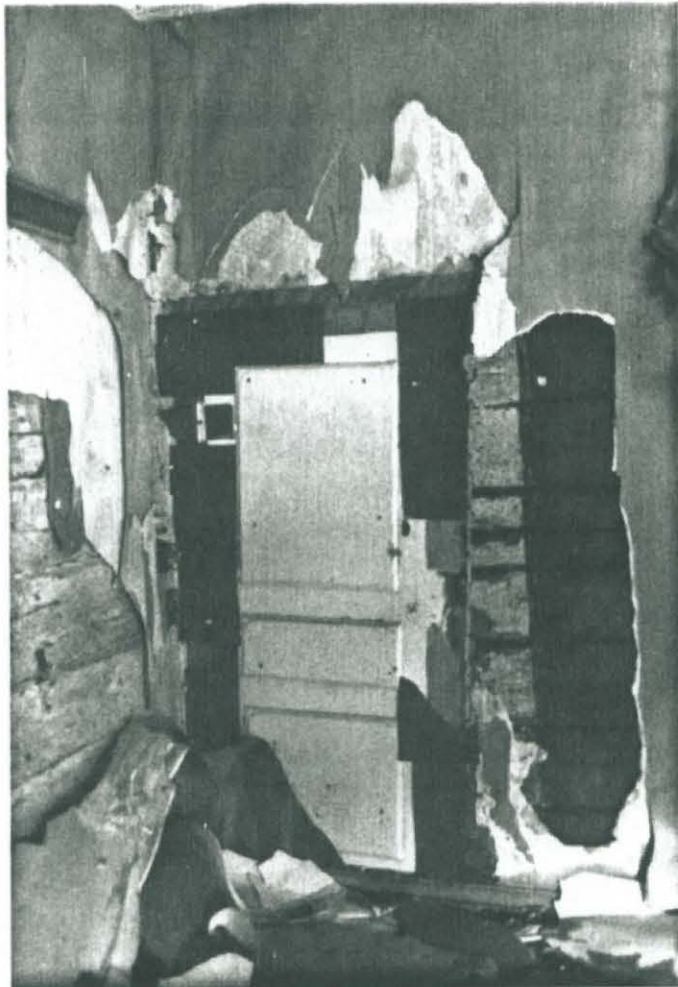
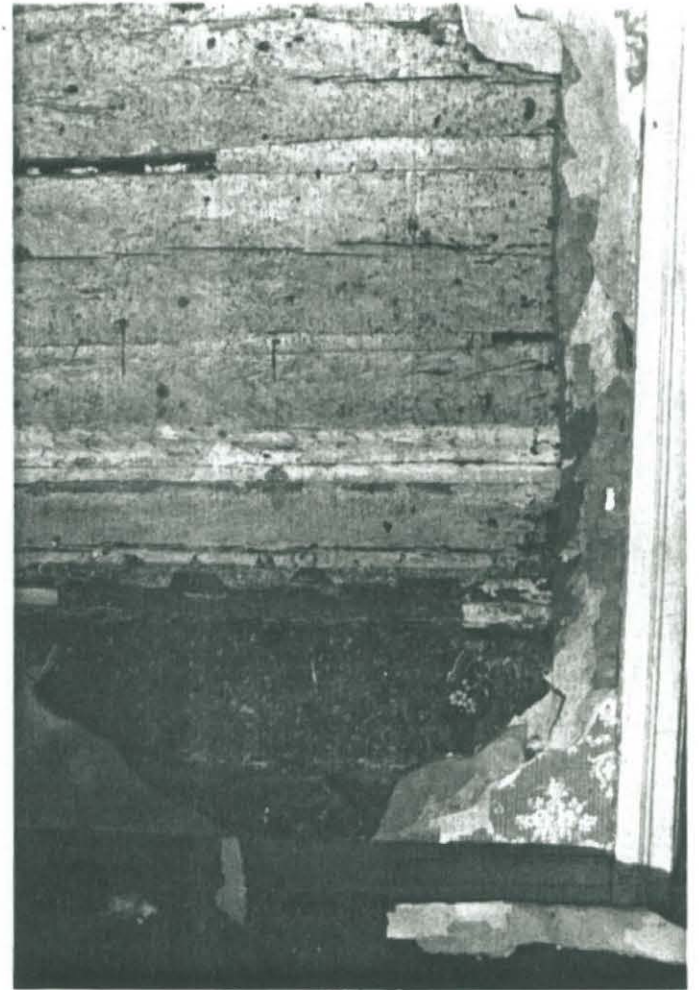
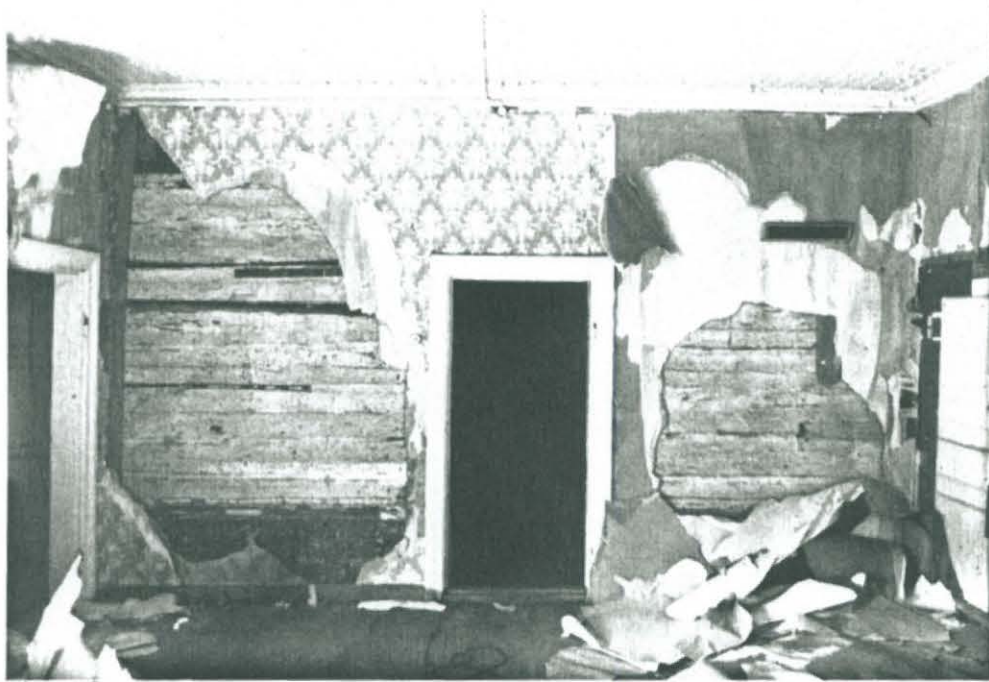
Huone 6

Huoneen länsiosa on alunperin ollut talon eteinen, joka laajennettiin korjauksen yhteydessä vuosina 1908-09.

Pohjoisseinä: Seinä on osittain vuodelta 1804 ja osa vuodelta 1841.

Ovi huoneeseen 9 on yksipuolinen ja tyypiltään C ja ovi huoneeseen 10 on yksipuolinen ja tyypiltään D. Molemmat ovet on pantu umpeen ja niiden listat puuttuvat.

Itäseinä: Seinä on vuosien 1908-09 lisärakennusvaiheesta. Ikkuna on 4-jakoinen, listat profiili 1.

Eteläseinä: Seinä on osittain vuodelta 1805 ja osittain vuosilta 1908-09. Ikkuna on 4-jakoinen, listat profiili 1. Ovi huoneeseen 4 (ks. huone 4) on hävinnyt, listat profiili 6.

Länsiseinä: Seinä on kokonaisuudessaan vuodelta 1804, ovi on alkuperäisellä paikallaan, mutta ovi on hävinnyt. Listat profiili 6.

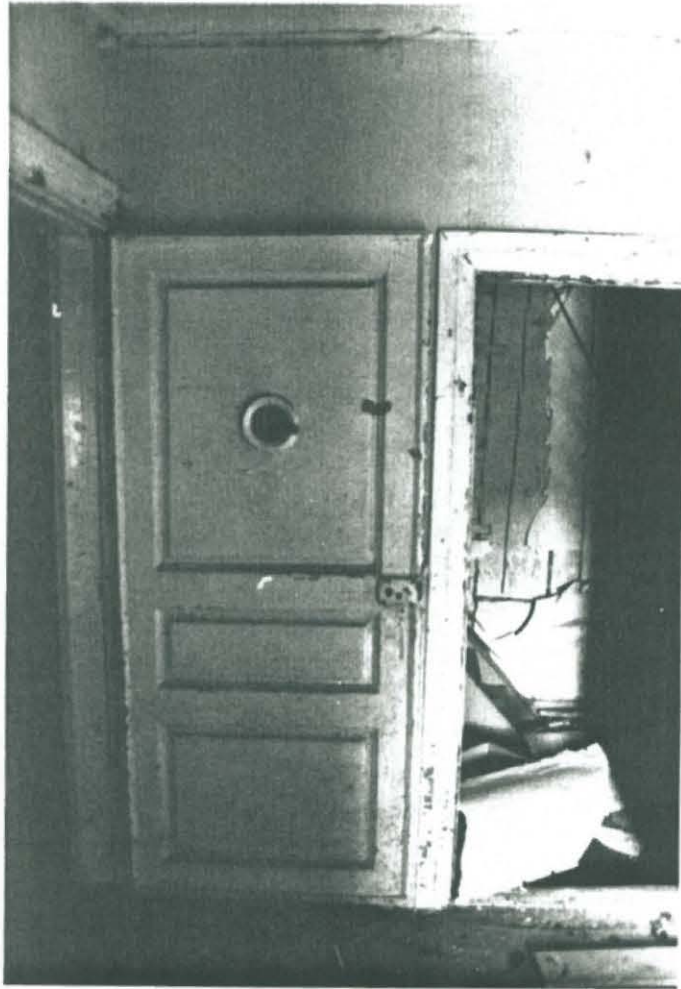
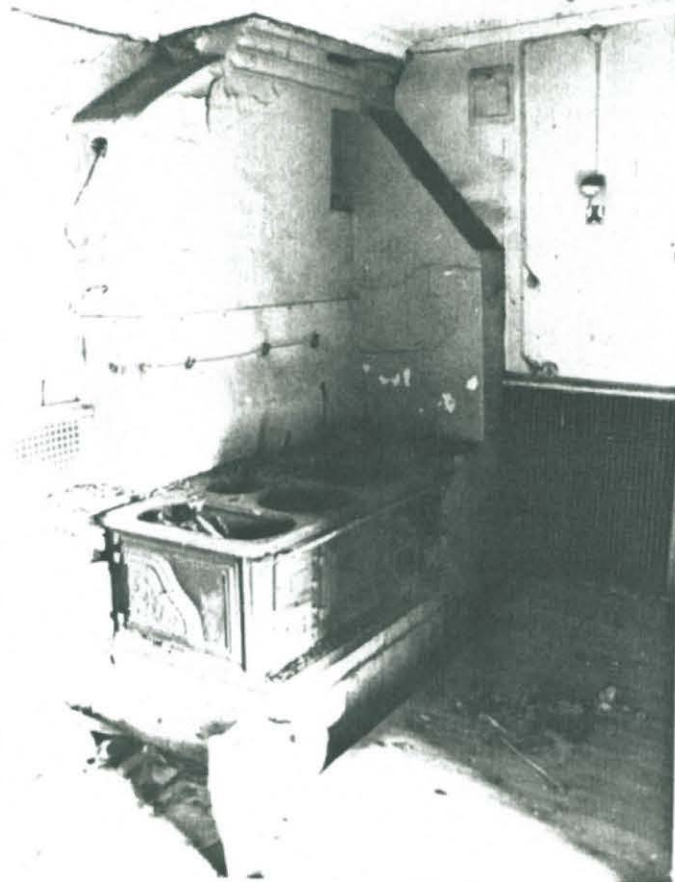
Huone 12

Pohjoisseinä: Ovi huoneeseen 11 (ks. huone 11), listat profiili 11.

Itäseinä: Seinä on aukoton.

Eteläseinä: 6-ruutuinen alkuperäinen ikkuna, listat profiili 11. Ovi kuistiin, huone 13 on hävinnyt, listat profiili 11.

Länsiseinä: Ovi huoneeseen 10 (ks. huone 10), listat profiili 9.

1. Ruskea/punainen tapetti 1880-luvulta.
2. Vihreä/valkoinen"punainen -ruskealla pohjalla. Kangaskorist. 1890-luvulta.
3. Vihertävä pohja valkoinen kukka.

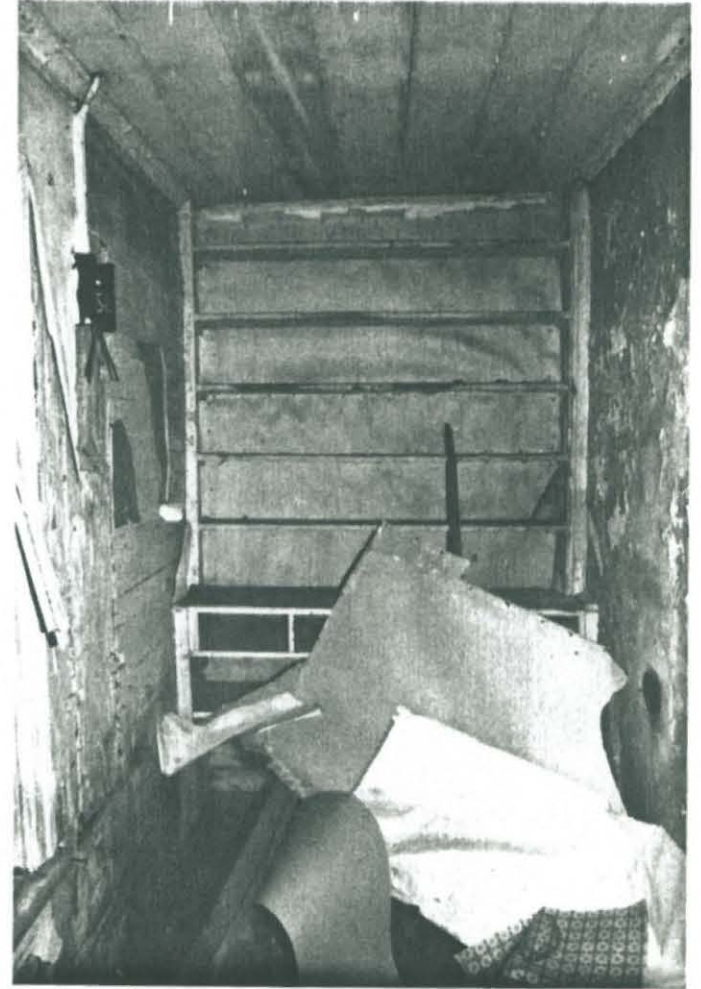
Huone 11

Pohjoisseinä: Seinässä on ollut kauppapuodin ovi, joka ilmeisesti on suljettu korjauksessa 1908-09, nykyinen ikkuna on peräisin tästä korjauksesta. Listat profiili 1.

Itäseinä: Seinä on aukoton. Hyllyt ovat kuuluneet kauppapuotiin.

Eteläseinä: Lautaseinä'. Ovi huoneeseen on lautaovi, listat profiili 11.  
 Länsiseinä: Seinä ei ole näkyvässä ullakonportaan takia.  
 Seinäpinnoitteet: Vanhempia tapettikerroksia ei ole säilynyt.  
 Katto: Alkuperäinen lautakatto länsi-itäsuunnassa.  
 Kattolista: Kourulista.  
 Lattia: Lautalattia länsi-itäsuunnassa.  
 Lattialista: Lautaa.
