ORIMATTILA LINNANMÄKI Muinaislinnan alueen tarkastus

TARKASTUS 12.9.2012

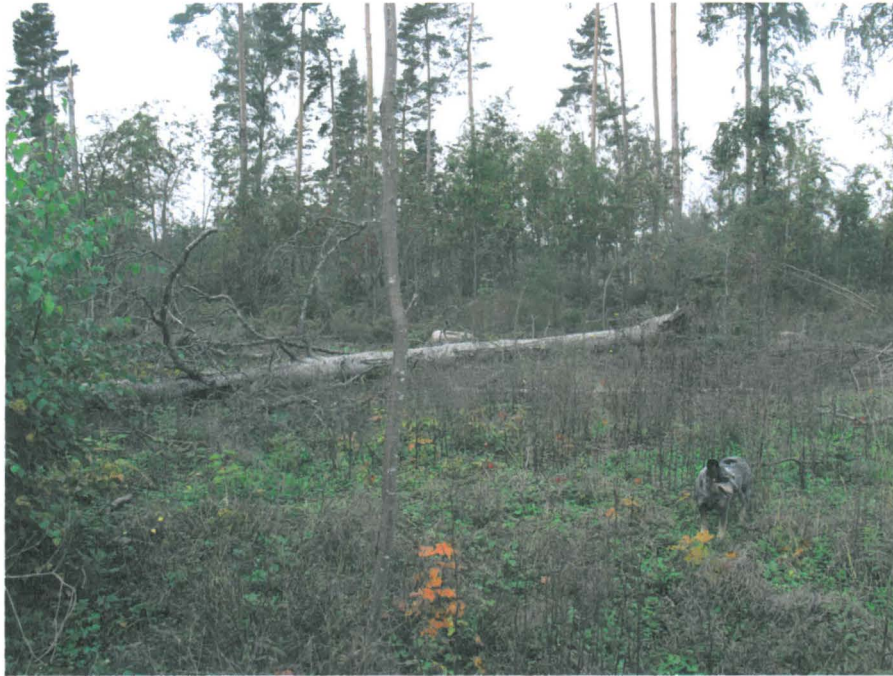
Tarkastuskäynnillä todettiin, että tilanne Linnanmäellä ei ole juurikaan muuttunut Esko Tikkanen ja Päivi Taipaleen suorittaman tarkastuskäynnin (30.9.2011) jälkeen. Mäen laella on muutamia vankkarunkoisia tuulenkaatoja, jotka olivat osittain kaatuneet laella sijaitsevien kärjäkivien ja muinaislinnan muurien päälle.

Kuva 3. Linnamäen laki. Kuvan keskellä olevan tuulenkaadon takana näkyy kärjäkivi. Kuvattu länsiluoteeseen.

Lahden kaupunginmuseon / Päijät-Hämeen maakuntamuseon tutkimus- ja kulttuuriympäristöyksikkö selvittää, onko alueella mahdollista tehdä yhteistyötä Museoviraston ja maanomistajan kanssa. Yhteistyötä voitaisiin esimerkiksi suunnitella tehtäväksi Linnanmäen alueen kulttuuriympäristön hoidossa. Museoviraston tuella voitaisiin suunnitella muinaisjäännösalueen raivaaminen tuulenskaadoista ja niistä aiheutuneista puuroskasta.

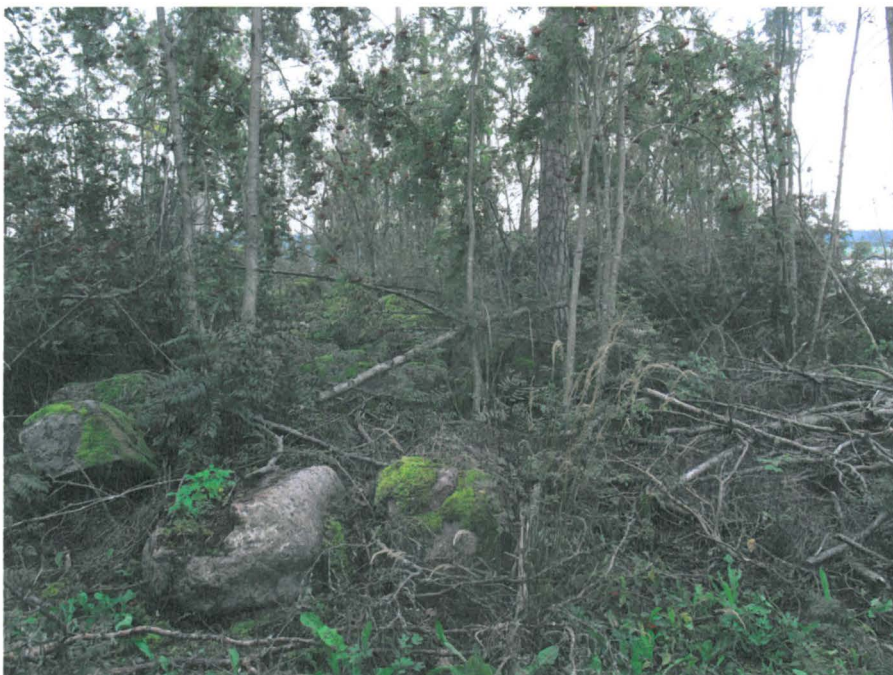
Metsänhoidollisten toimenpiteiden synnyttämiä hakkuujätteitä ei nähdäksemme oltu siivottu kauttaaltaan pois. Hakkuujätteistä sekä tuulenkaadoista olivat jo lehdet ja neulaset varisseet pois, mikä osaltaan vaikeutti niiden erottamista toisistaan. Osittain muinaislinnan kivimuurin jäännöksiä peitti sakeakin oksien ja rankojen rytö, mitkä tarkastuskäynnin yhteydessä tulkittiin metsänhoidon aiheuttamaksi hakkuujätteeksi.

Kuva 4. Linnanmäen länsilaitaa. Kuvattu etelään.

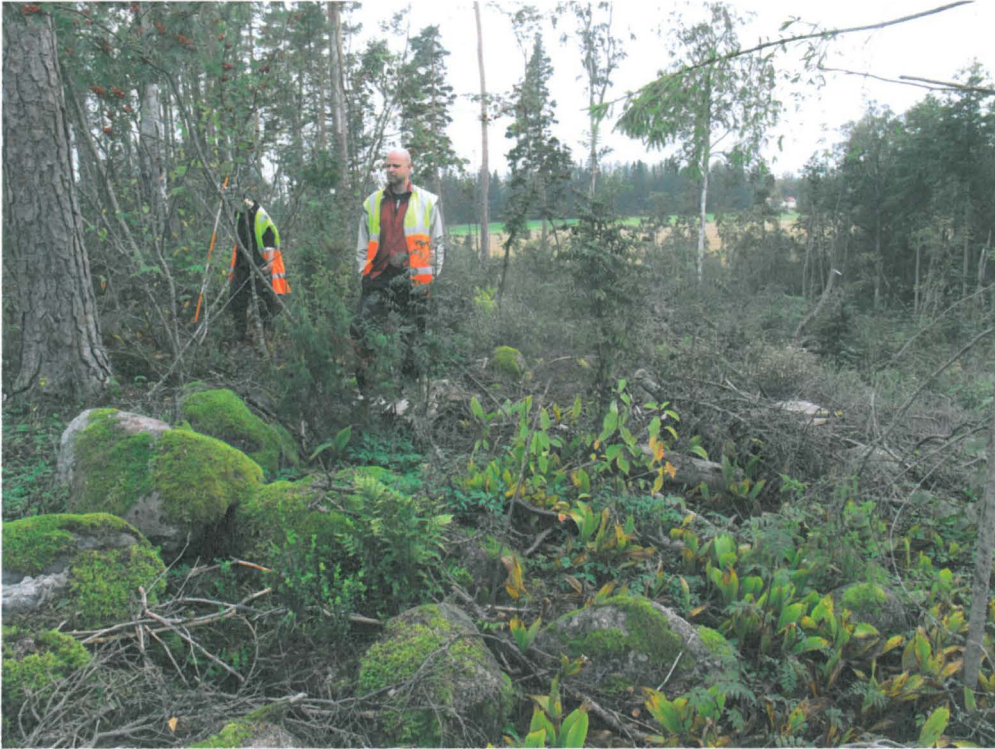
Kuva 5. Linnanmäen pohjoislaitaa. Kuvassa vasemmalla Anne-Mari Liira ja Sami Raninen. Kuvattu länteen.

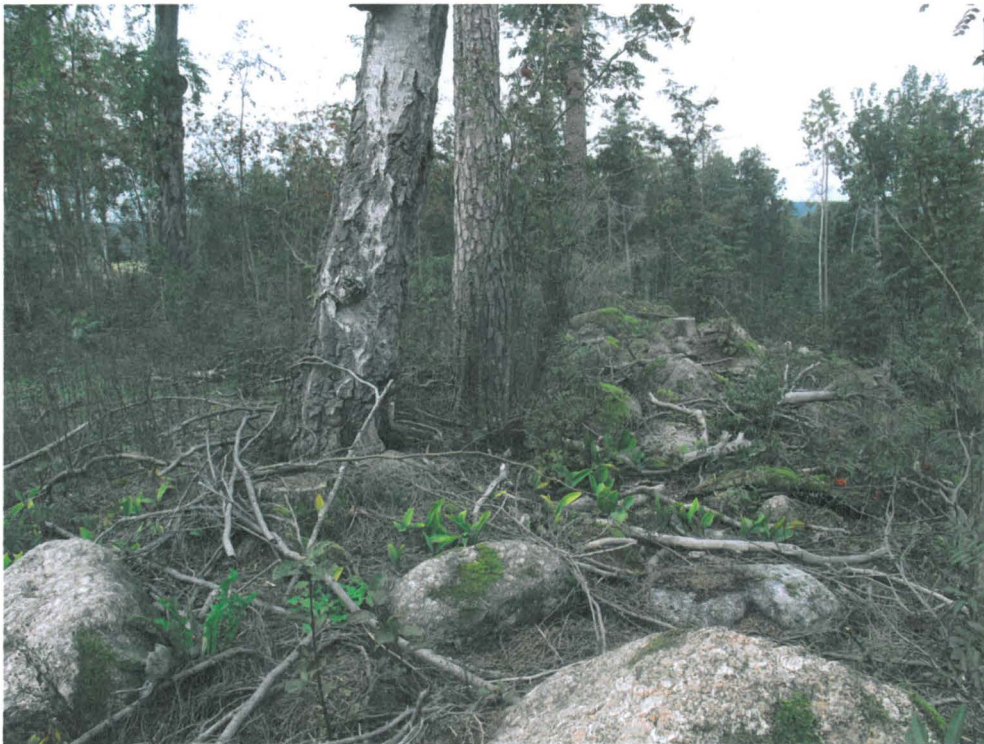
Kuva 6. Linnanmäen koillislaitaa. Kuvattu luoteeseen.

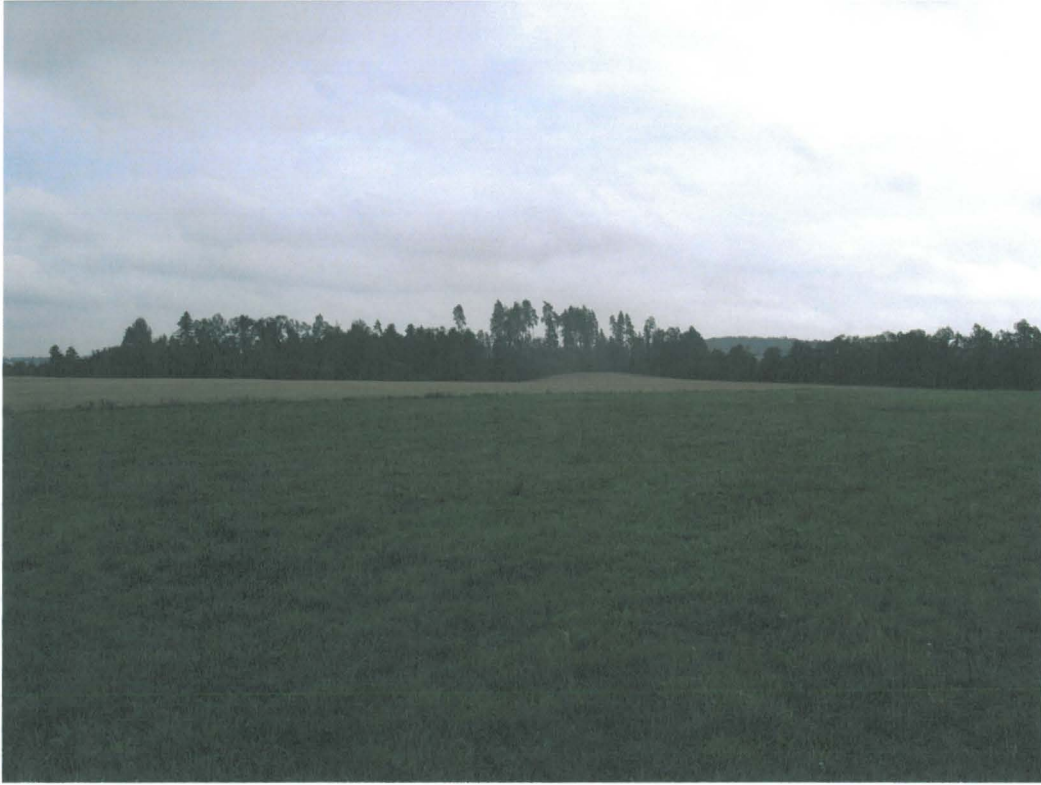
Kuva 7. Linnanmäki erottuu selvästi ympäröivästä metsästä harvennetun puuston vuoksi. Kuvattu itään.
