## HEINOLA ISOSAARI

### Kalkkiuunin ja kivikehän tarkastus

Kunta: Heinola  
Kiinteistörekisteri nro: 111 - 403 - 1 - 408  
Peruskartta: 3112 12  
Koordinaatit ETRS-TM35FIN: Kalkkiuuni 6787678.0, 455436.0.  
Muinaisjäännösrekisteri: -

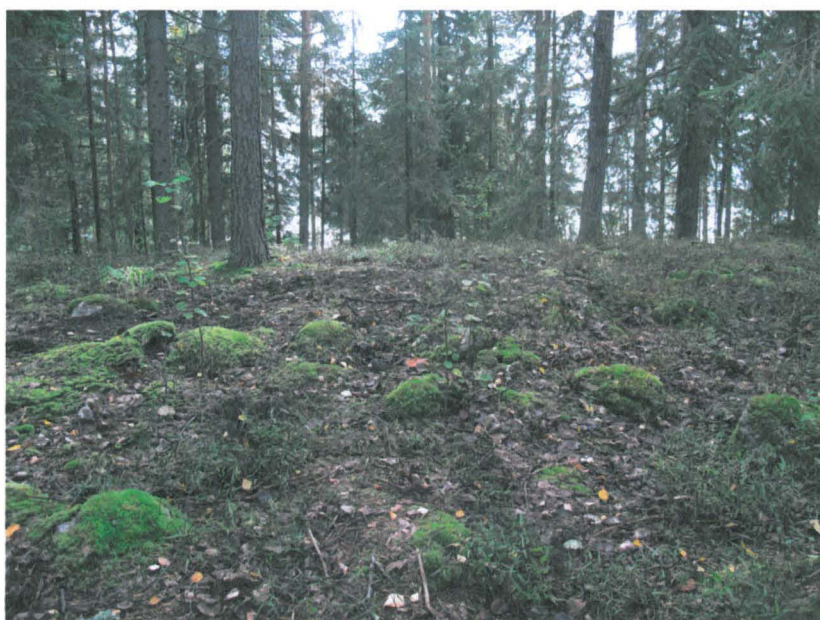
Maastotarkastus aloitettiin tekemällä lapiolla muutamia koepistoja kivikehiin, jotka sijaitsevat osoitteessa Laanintie 135, 18300 Heinola kk sijaitsevan talon pihapiirissä. (Katso karttaliite) Pihassa olevan autokatoksen lounaspuolella sijaitsevat kivikehät osoittautuivat osaksi vanhaa rantakivikkoa. Kivikko erottuu hieman muusta maastosta kohoavana niemekkeenä, jossa kivet olivat paremmin erotettavissa ohuemman humuskerroksen vuoksi. Matala, epäsymmetrisen ympyrän muotoinen kiveys on todennäköisesti muodostunut paikalleen Konniveden muinaisrantojen synnyttämänä. Koepistoissa havaittiin pintamaan alla ja kivien välissä olevan tiivistä multaa ja hiekkaa, eikä maaperässä havaittu mitään kiinteään muinaisjäännökseen viittaavaa.

Kuva 2. Tarkastettu kivikehä, joka osoittautui luontaiseksi rantakivikoksi. Kuvattu lounaaseen.

Kivikehät osoittautuivat maastotarkastuksen perusteella luontaiseksi rantakivikoksi, joka aikojen saatossa on saanut päälleen sammal- ja maapeitteen.

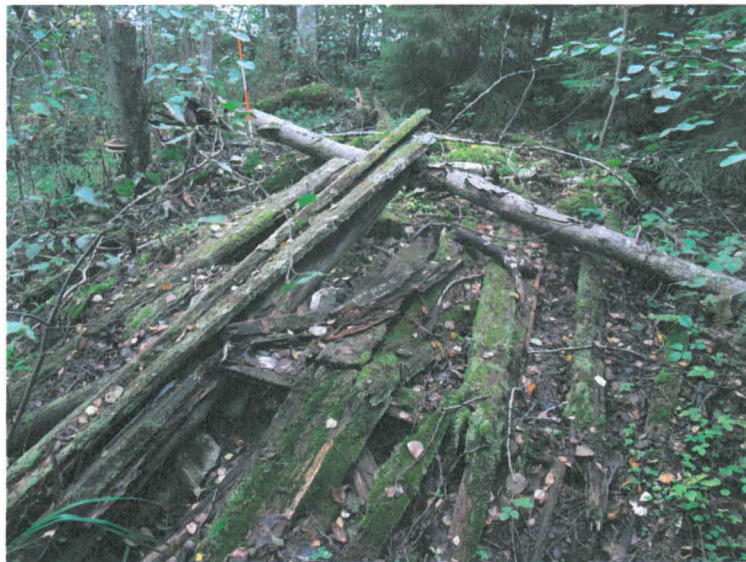
Kohde osoittautui koepistoissa löytyneiden kalkin palasten, muotonsa ja sijaintinsa perusteella kalkkiuuniksi. Kalkkiuunista alarinteeseen noin 10 metriä sijaitsee pieni ja romahtanut lautarakennus. Paikallisen informantin mukaan kyseessä on ”*kalkkikoppi*”. Saman henkilön tiedonannon mukaan kalkkiuuni ja kalkkikoppi olivat samassa, eli ränsistyneessä, kunnossa jo 1950-luvulla. Kalkkikoppi voidaan perustellusti tulkita joko kalkkiladoksi tai kalkin tuotantoprosessiin liittyvän rakennuksen jäänteiksi.

Kuva 3. Romahtaneen kalkin tuotantoprosessiin liittyneen rakennuksen jäännökset noin kymmenen metriä kalkkiuunista länteen. Kuvattu länteen.

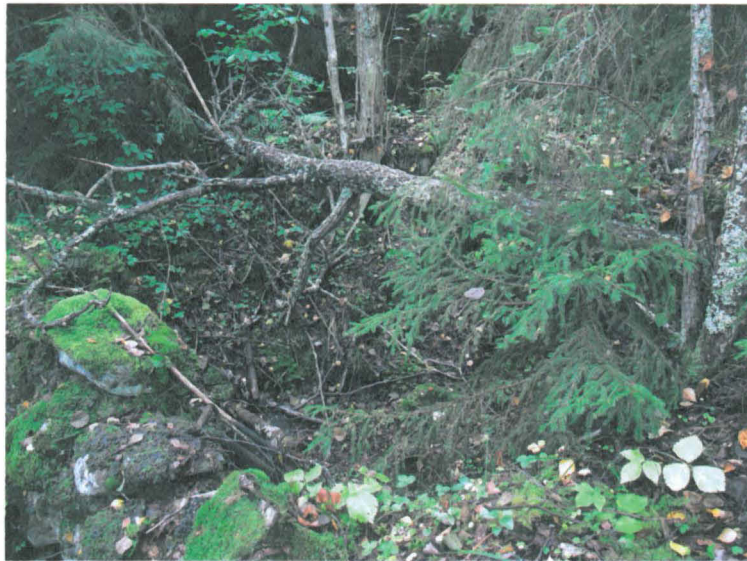
Kalkkiuuni sijaitsee Isosaaren eteläosassa, Kettukallio nimisen kalliojyrkänteen länsipuolella. Uuni on rakennettu luoteeseen laskevaan rinteeseen. Uunin etuosa on tehty kivistä, joiden välejä on tilkitty savella. Kalkkiuunin sivuseinät ja takaseinä ovat ainakin osittain kivetty. Tästä ei saatu tarkastuksen yhteydessä varmuutta, koska uuni oli romahtanut sisäänpäin ja sen sisälle oli kasattu epämääräistä romua. Sisäosan rakenteen selvittämiseksi olisi paikalla suoritettava raivaus- ja kaivutöitä. Uunin takaseinän yläosa on maanpinnan tasalla. Etuosan korkeus, sen ulkopuolelta, on

noin 1,5 m. Kalkkiuunin etuosaa ei ole juurikaan kaivettu maanpinnan alapuolelle, vaan uunin takaja etuosan ero maanpintaan nähden johtuu uunin rakentamisessa hyödynnetyn rinteän jyrkkyydestä.

Kuva 4. Kalkkiuunin sisäosa. Uunin sisäosa on täytynyt romahtaneilla rakenteilla, jätteillä sekä tuulenskaadoilla. Kuvattu koilliseen.

Kalkkiuunin etuseinän paksuus on noin 50 cm. Uunin muoto on epämääräisen pyöreä ja sen halkaisija vaihtelee noin 4:n ja 4,5 metrin välillä. Näkyvissä oleva kalkkiuunin sisäosan halkaisija on uunin pinnassa noin 3,6 m. Etuosan seinän korkeus on kalkkiuunin ulkopuolelle 1,5 m. Sisäosan syvyys on 1,2 m.

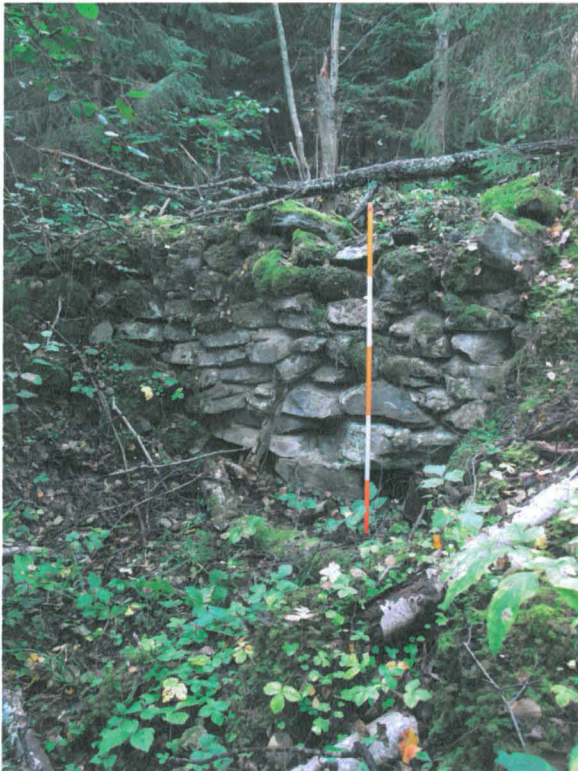
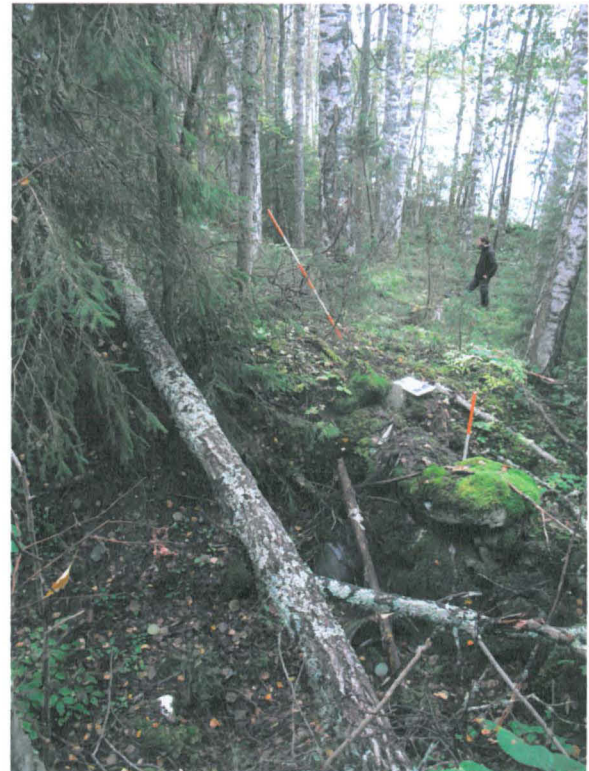
Kuvat 5 ja 6. Vasemmalla kalkkiuunin alarinteeseen (länteen) avautuva suosa. Kuvattu itäkoilliseen. Oikealla kalkkiuunin sisäosaa. Kuvattu lounaaseen.

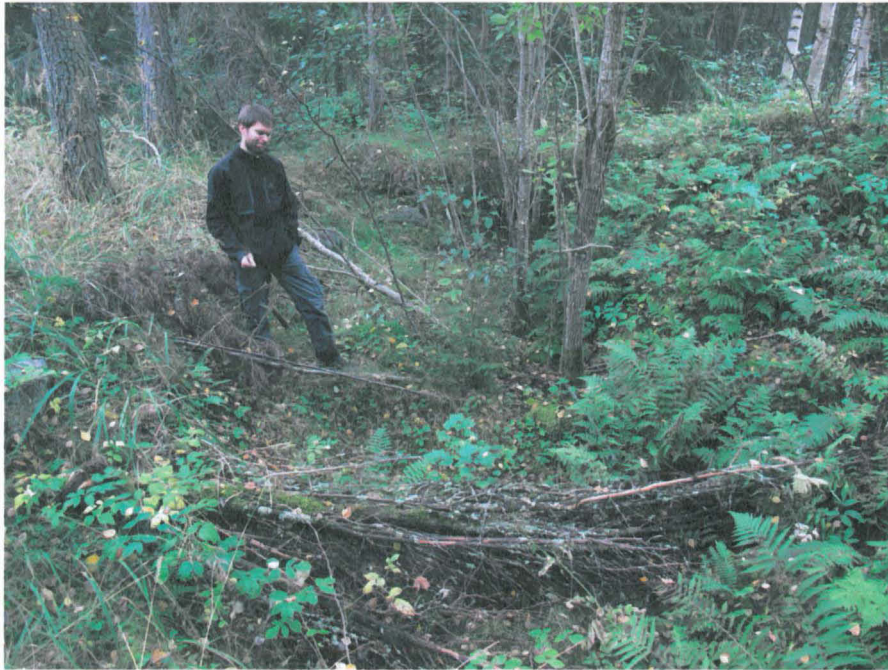
Kuva 7. Kivirakenteisiin liittyvä kuoppa. Kuvassa Eetu Sorvali. Kuvattu kaakkoon.

Suurempi havaitusta kuopista on kooltaan noin 5 x 10 m ja syvimmästä kohdastaan noin 1,5 m syvä. Kuoppa sijoittuu maastossa olevan pienen kalliomäen ja tasaisemman maastonkohdan väliin. Havaittu kiviaita on epäsäännöllisen korkuinen ja paksuinen ja se noudatteli melko tarkasti kalliomäen ja tasaisemman maaston rajaa. Alueella kasvaa tasakokoinen koivikko. Rakenteiden rajautuminen pienen mäen ympärille ja tasakokoinen koivikko viittaavat siihen, että havaitut rakenteet liittyvät alueella aiemmin harjoitettuun peltoviljelyyn.

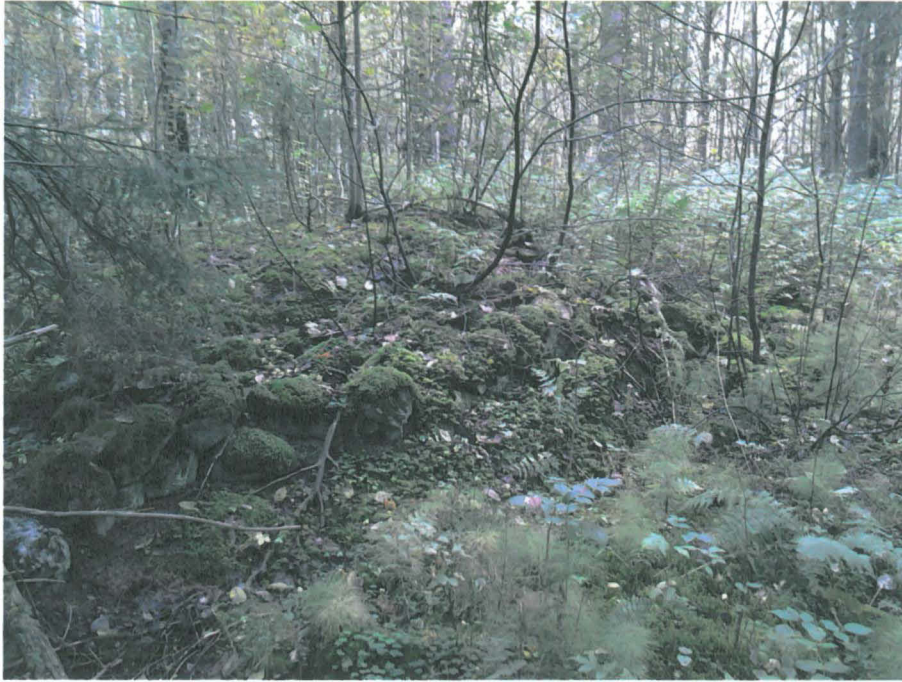
Kuva 8. Kivirakenteisiin liittyvää kiviaitaa. Kuvattu kaakkoon.

Vanhoissa kartoissa (Kuninkaan Kartasto Suomesta 1776-1805) Isosaarella ei näy asutusta, eikä saareen vielä tuolloin johtanut tietä. Lähin kyläasutus sijaitsi saaren pohjoispuolella, paikalla missä nykyäänkin sijaitsee Hujansalon kylä. Kivirakenteiden ikä on vaikeaa todeta ilman lähdeaineiston tarkempaa läpikäymistä tai ilman paikalla suoritettavia arkeologisia tutkimuksia. Rakenteita voidaan kuitenkin hyvin perusteiden pitää korkeintaan 1800-luvun lopulla syntyneinä peltoviljelyyn liittyvinä kivirakenteina.

Isosaaren keskiosassa havaitut - paikalla tapahtuneesta peltoviljelystä kertovat - kivirakenteet eivät sinällään ole kiinteitä muinaisjäännöksiä. Kuoppien ja kiviaidan kohdalla muinaisjäännösstatuksen pohtimisella ei ole kiire, koska alueella ei tiettävästi ole minkäänlaista maankäyttöpainetta.
