Arkkistol. 112/8.4.2013

SAVONLINNA

**Kumpurannan (Miklinsalmen) hylkytutkimus 22/7 - 5/8- 2012**

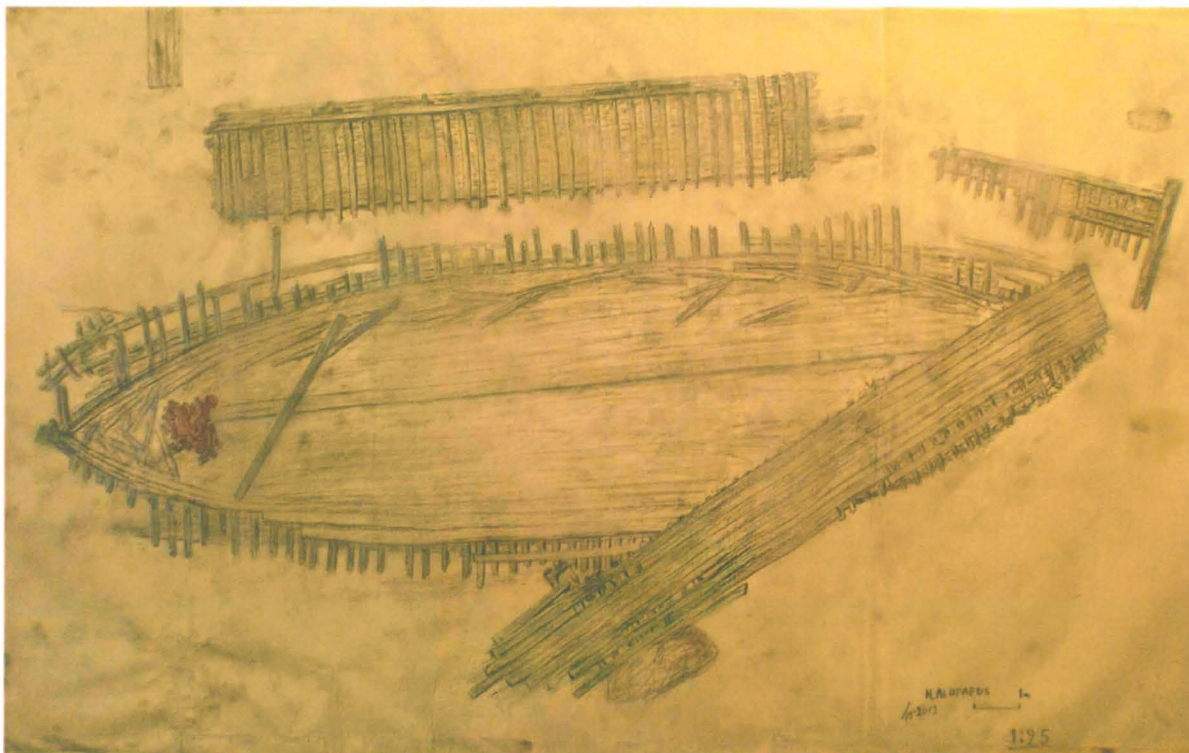
*Piirros 1. Alustava luonnos-piirros hylystä joulukuussa 12/12- 2012 . Rungon sisällä on aikalailla enemmän irtolankkuja ja muutama palkkikin ,kuin mitä tässä piirroksessa on esitetty .*

*Sarja valokuvaa ei ole vielä ,aikapulasta ja sopivan ohjelman puutteesta, johtuen, keritty tekemään hylystä. Runko on täysin tyhjä lastista tai painolastista. Luonnos H.Alopaeus- 2012*

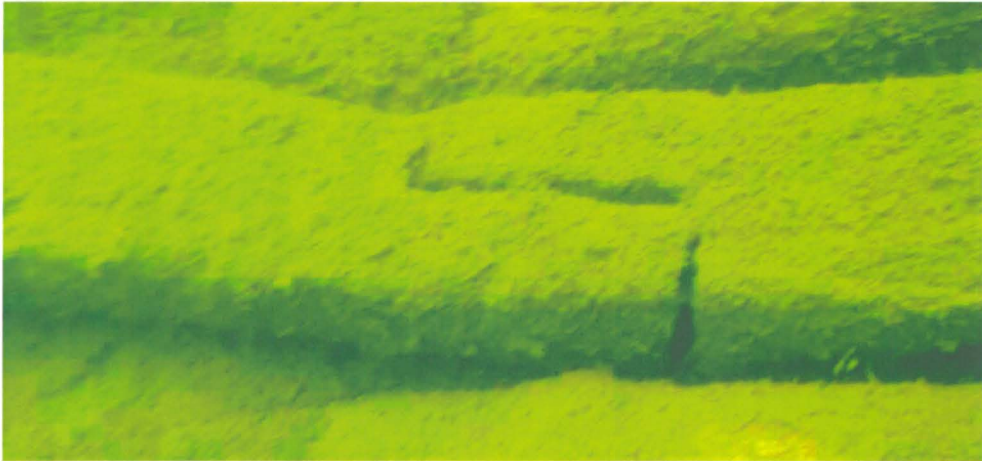
Slaagetissa (laakissa) on aika vähän kunnollisia, luonnon käyriä rakennepuita ja aluksen suhteellisen hennot kaaret oval jatkettu varsin vaihtelevasti, mutta usein miten varsin lyhyillä sivuttaisilla jatkoksilla (valokuva 5 ja luonnos 2).

kuva 5 valokuva kaarien jatkos liitoksesta.

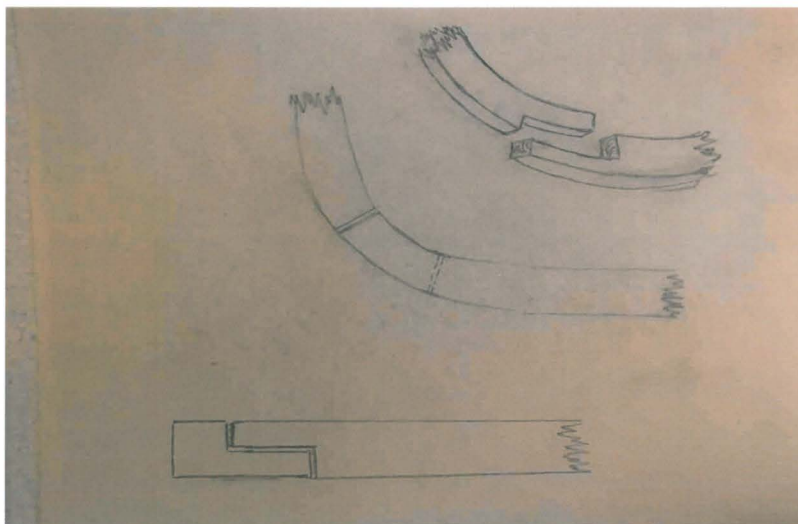
Piirros 6 Perspektiivi luonnos kaarien päätyjen liitoksista

Kaaret ovat suhteellisen hennot, kaariväli hieman suurempi kuin kaaren leveys ( vaihtelevia , yleensä n. 12cm- 15 cm) ja karen ja pohjatukkien liitokset ovat hieman epätavalliset eli 2 jakoiset (katso piirros 6 ja kuva5).

Silmiinpistävän usein ovat juuri slagetin kohdalla murtuneet kaarenpäät tai kaari jatkokset / liitokset jotka ovat juuri slaagetin kohdalla pääsääntöisesti erittäin pehmennyttä puuta indikoiden suhteellisen vanhan tai mahdollisesti pilssiveden lahottaman, rungon huonohkoa kuntoa jo enne sen uppoamisgta.

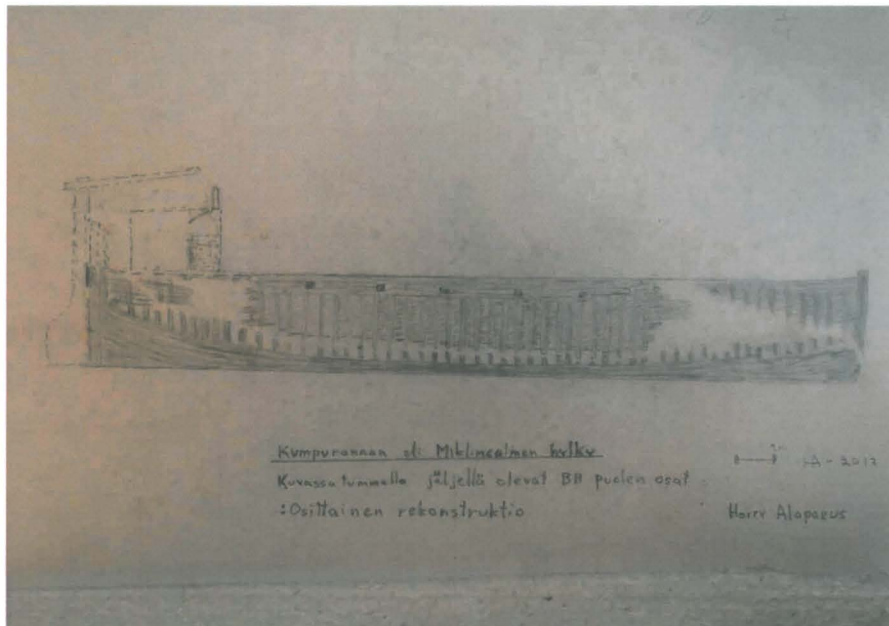
Piirros 7 Ohessa esitetään osittaisena rekonstruktio vapaakätisenä luonnoksena ,mitkä eri osat aluksesta (BB puoli) on jäljellä ja makaavat nyt erikokoisina osina pohjalla.

ST kylki on osin sisälle romahtanut, BB kylki miltei koko matkalta ulosromahtanut.

Keularanka on BB kyljen osassa yhä kiinni ,maaten pohjalla.

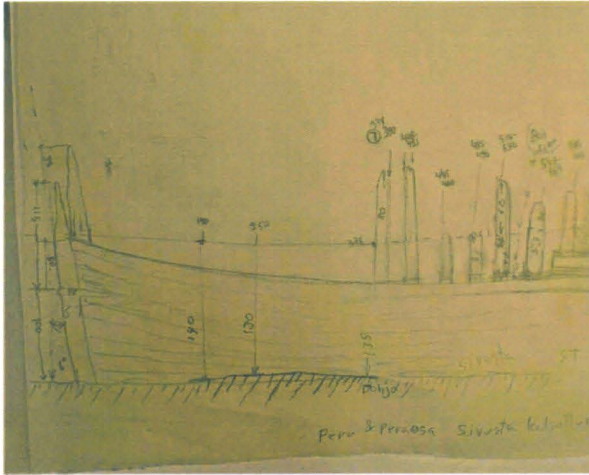
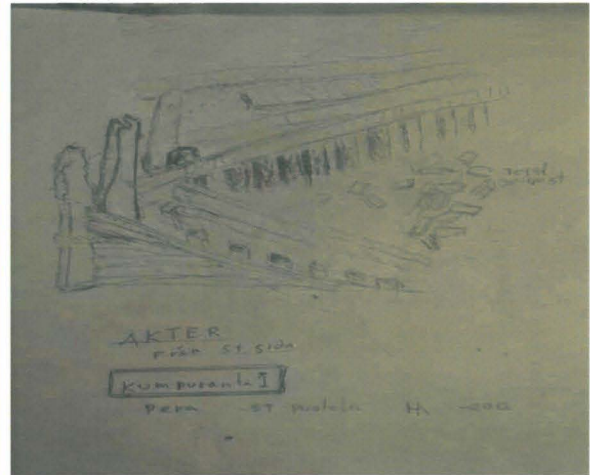
Perärankaa (jäljellä oleva alaosa) on pystyssä , hieman BB puolelle kallellaan ja on sen sisempää osaa pystyssä n. 2,5 metrin pituudelta .

Se on tehty kahdesta osasta. Molempien yläpäädyt ovat "erodoituneet" tai rutistuneet , loput perärangasta paikallaan vaikkakin n. 6- 10 astetta kallellaan BB

Mittaluonnos 8) Perä, sivusta, St puolelta, Skissi 9) Perspektiiviluonnos, perästä, takaviistosta. Huomaa perärangan 2 osainen rakenne, jonka tapainen jako on ollut m.m 1300- luvun Koggi aluksissa.

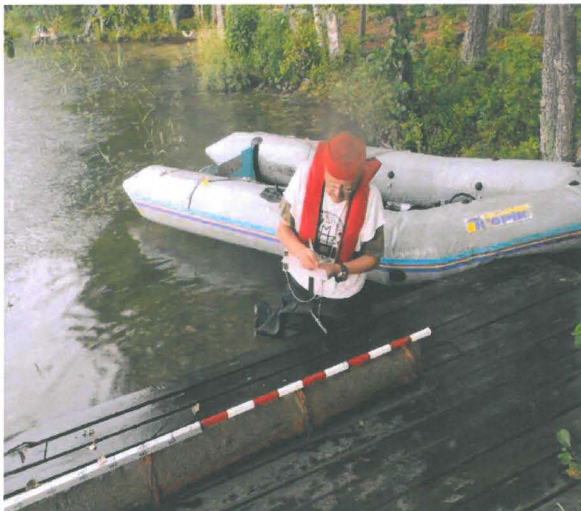
k.10 Pumpputki ja K.Kaartinen  
Foto K.Kaartinen.

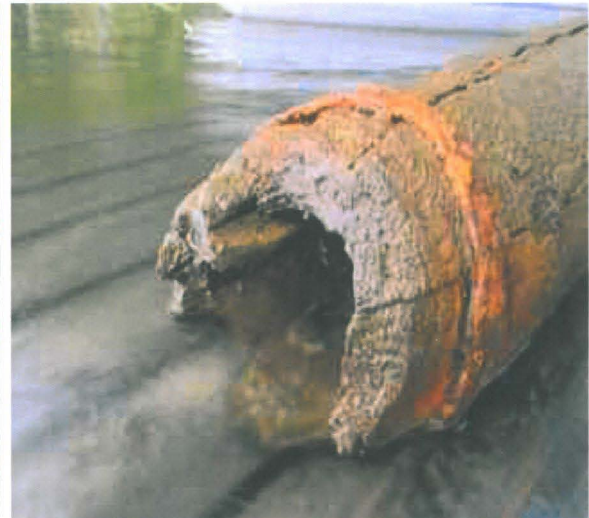
k.11 Pumppuputki n. 275 cm x n. 20-24 cm.

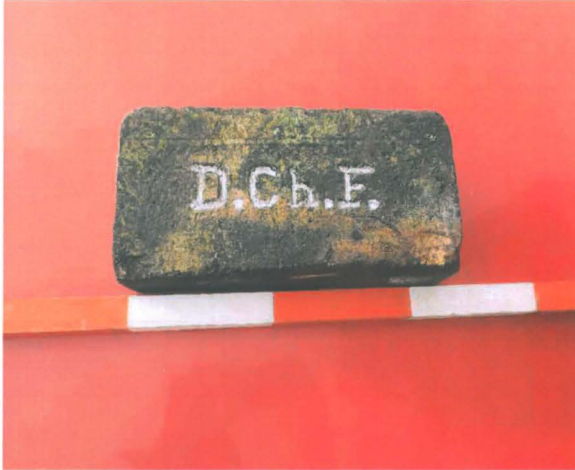
.12. Mahdollisesti Bornholmista löyty Danske Chamotte Fabrikin vienti tiili 1800 -luvun lopulta leimattu suulinen tieto /Jussi Virtavuori /Viestintätoimisto kirjokansi -  
Foto: K.Kaartinen

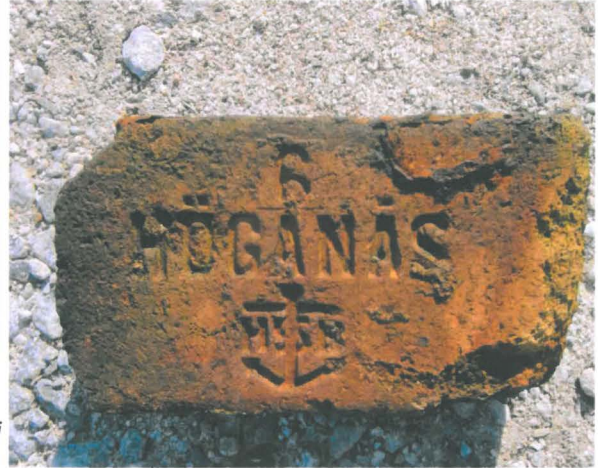
k.13 Ruotsin Höganäsin tiilitehtaan vain vientiin 1890-luvulla tehdyn tiilisarjan edustaja  
info: Interne Foto: K.Kaartinen

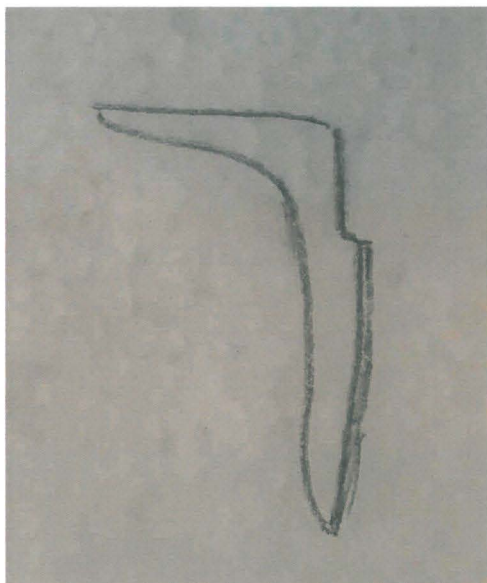
*K. 14 Epätarkka luonnos irtonaisena, hylystä tai heti sen rungon vierestä löytyneestä polvesta*

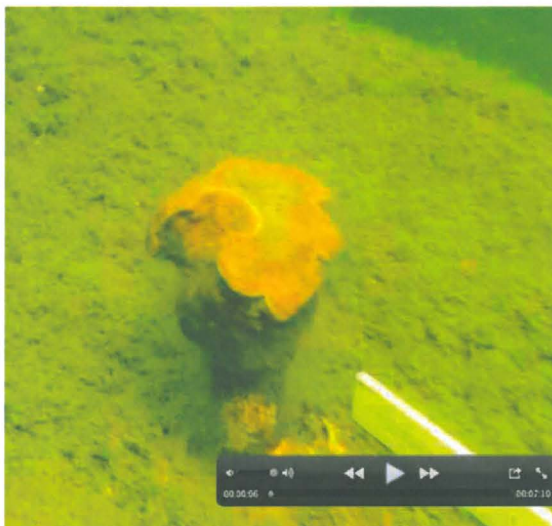
Toistaiseksi aluksesta ei ole löytynyt mitään takilan osia tai takilointiin viittavia rakenteita lukuunottamatta varsin epämääräistä indikaatitota ST kyljen reelingin / kannen(?) tason lähellä : n 4-6 m päästä keulasta peräänpäin on yksi melko suurikantainen FE-naula n. 3-4 cm kohollaan kyljen tasosta ylöspäin.

kuva.15 Ylösnoussut tai jotakin osaa rungon reelingin läheisellä alueella kiinnipitänyt naula

-Emme kerinneet selvittämään mikä mahdollisesti olisi voinut vaikuttaa naulan ylösnoussuun tai onko sillä kiinnitetty joitain nyt kadonneita rakenteita.
