Tarkastusraportti

TEIJON VOIMALAITOS & RETKEILYALUE

Perniö, SALO

13.11.2008

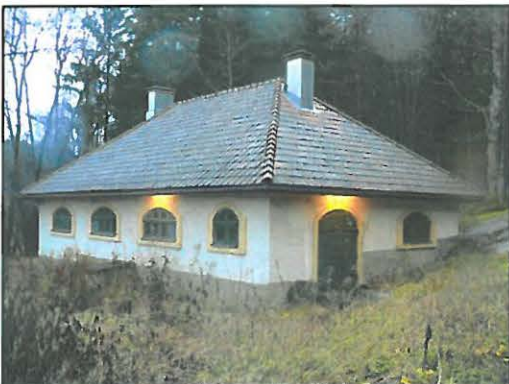
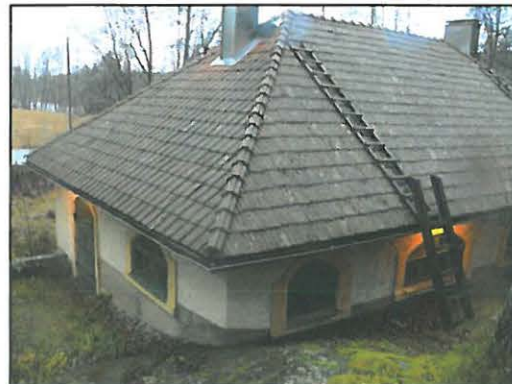
Voimalaitos sijaitsee aivan Perniöön johtavan tien vieressä näkyvällä paikalla luonnonsuojelualueella. Voimalaitoksen pihalla on infotaulu ja retkeilyalueen polun yksi lähtöpaikka. Voimalaitokseen johtaa Sahajärven padolta suuri turbiiniputki, joka vuotaa monin paikoin. Pihapiiri on avointa heinikkoa.

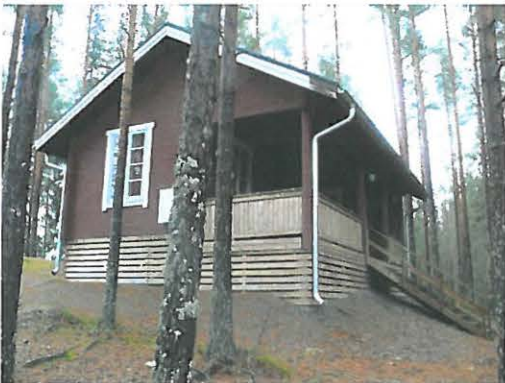
Saunarakennus: Erittäin hyvässä kunnossa ja siisti.

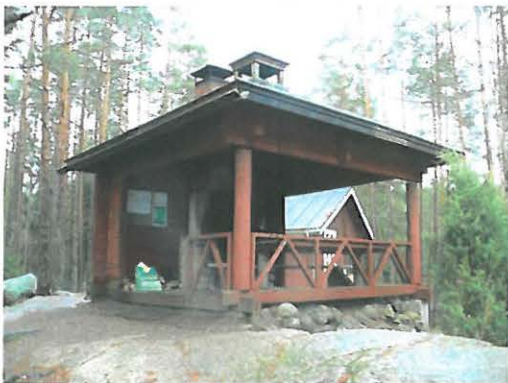
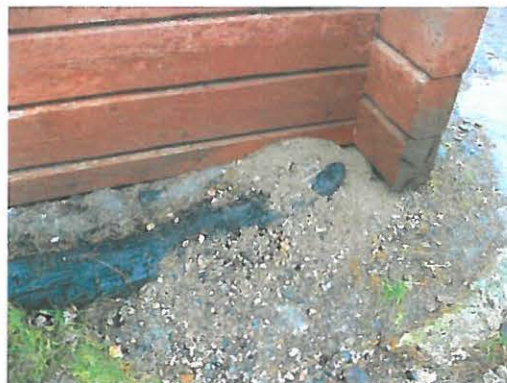
Grillikatos: Yhdessä nurkassa jätemaata seinää vasten, joka altistaa kosteudelle.

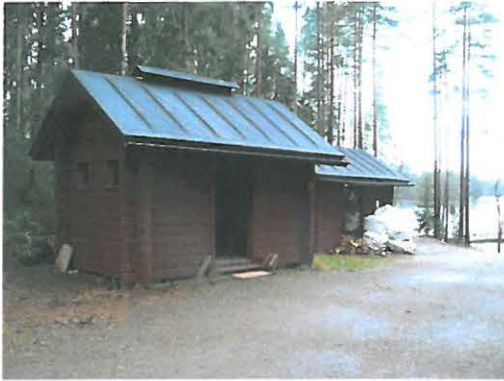
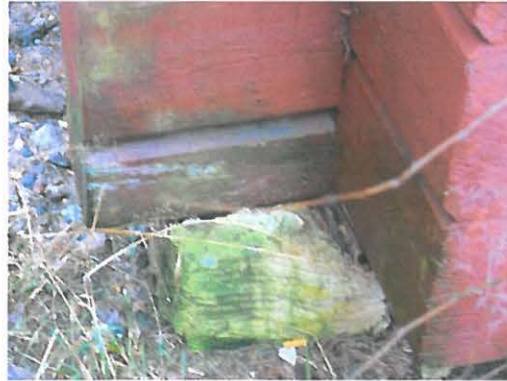
Vessat: Alimmat hirret alttiita kosteudelle (tummumista), koska ovat lähes maassa kiinni takaosassa.

Puuvaja: Alimmat hirret alttiita kosteudelle (tummumista), koska ovat lähes maassa kiinni.

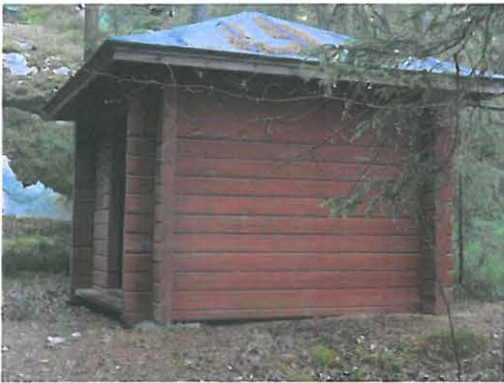
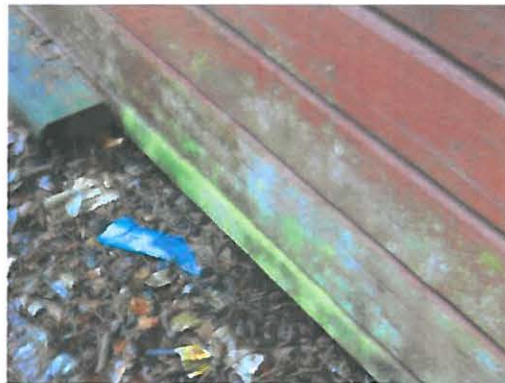
Pukusuojat: Metsän puoleisilla sivuilla alimmissa hirsissä keltaisuutta, joka johtuu kosteudesta? Alimmat hirret ovat maassa kiinni.

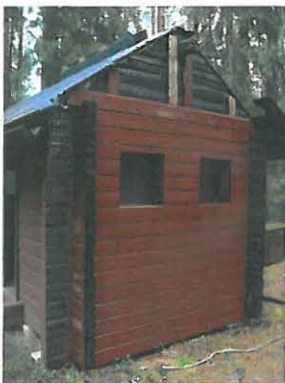
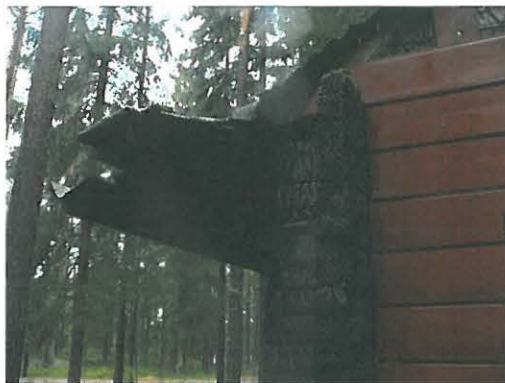
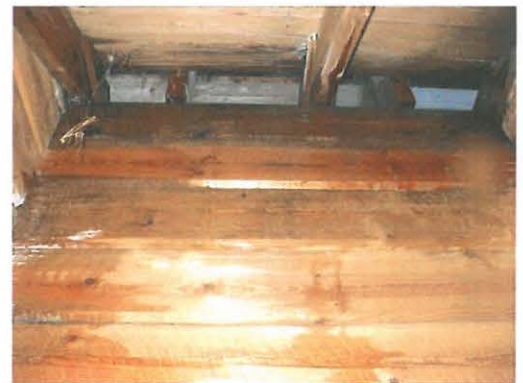
Vessa:

Vessa on jossain vaiheessa palanut ja toinen pääty on pahoin hiiltynyt. Rakennusta on ryhdytty korjaamaan vuoraamalla hiiltynyttä seinää vaakalaudoituksella. Työn on kesken ja myös korjaustapa askarruttaa: Riittääkö hiiltyneen hirren kantavuus? Tuleeko vessasta siistin näköinen? Nurkat pitää koteloida? Jääkö vessaan palaneen hiilen haju? Katon harja on osin avoin, eikä siellä ole mitään katetta. Vesi sataa sisään ja valuu seiniä pitkin sisään. Mikäli korjausta ei saateta nyt syksyllä loppuun, olisi rakennus syytä peittää pressulla, jotta sadevesi ei tuhoa sisätiloja. Tällä hetkellä rakennus on ruma, kostea sisältä ja haisee (ei ole tyhjennetty?).
