# Lappeenranta Mustola Salpalinjan inventointi 2013

Hannu Poutiainen  
Timo Jussila

Tilaaja: Lappeenrannan kaupunki

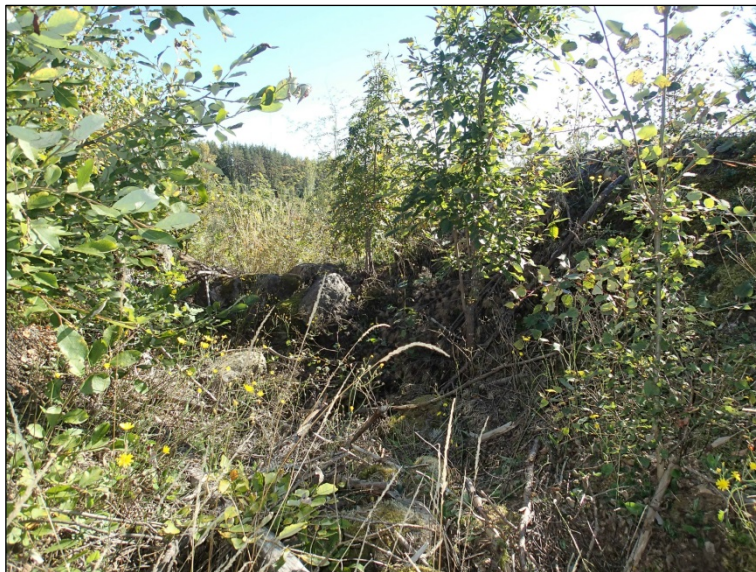
**Kansikuva:** Korsun jäännös Reissumiehenkadun eteläpuolella

Luode-kaakkosuuntaisesta juoksuhaudasta noin 30 m lounaaseen on korsun jäännös. Sen halkaisija on noin 6x6 m, syvyys noin 1,5-2 m. Pohjalla on raudoitettuja betonilaattoja sekä ruostuneet kottikärryt.

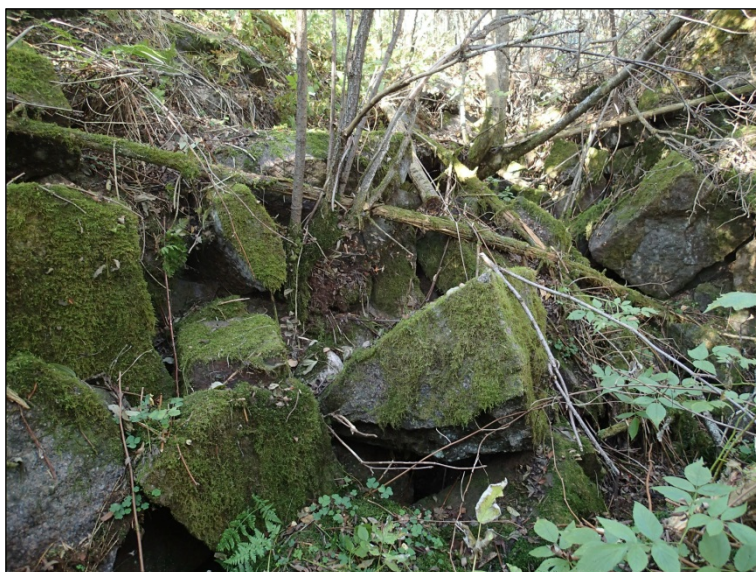
Juoksuhaudan pohjoispäästä noin 40 m luoteeseen alkaa vajaan 20 m mittainen juoksuhaudan (yhdyshaudan) pätkä, joka on osin kiviseen maaperään ja osin kallioon kaivettua. Sen päässä on kallioon louhitun, täysin sortuneen korsun jäännös. Sen halkaisija on noin 8x8 m ja syvyys enimmillään noin 2,5 m. Pohjalla ja seinämällä on kasapäin lohkokiviä.

Korsun jäännös Heimosillantien pohjoispuolisella mäellä

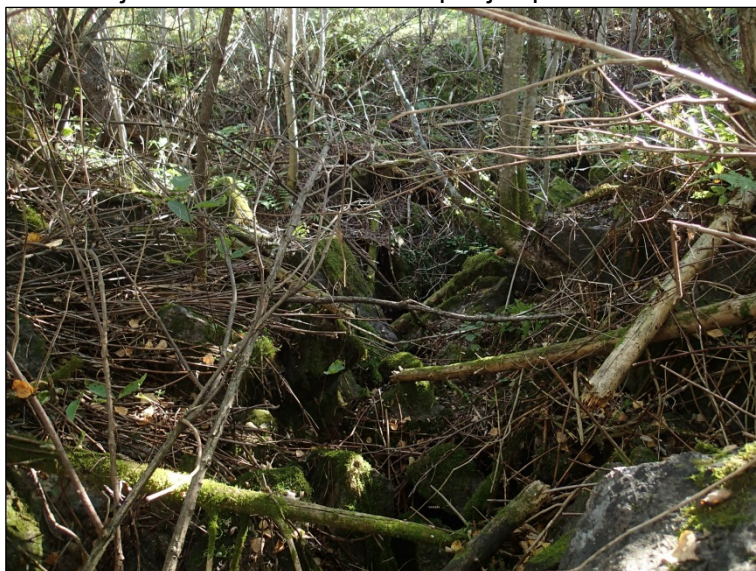
Korsuun johtavaa louhittua juoksuhaudaa Heimosillantien pohjoispuolisella mäellä

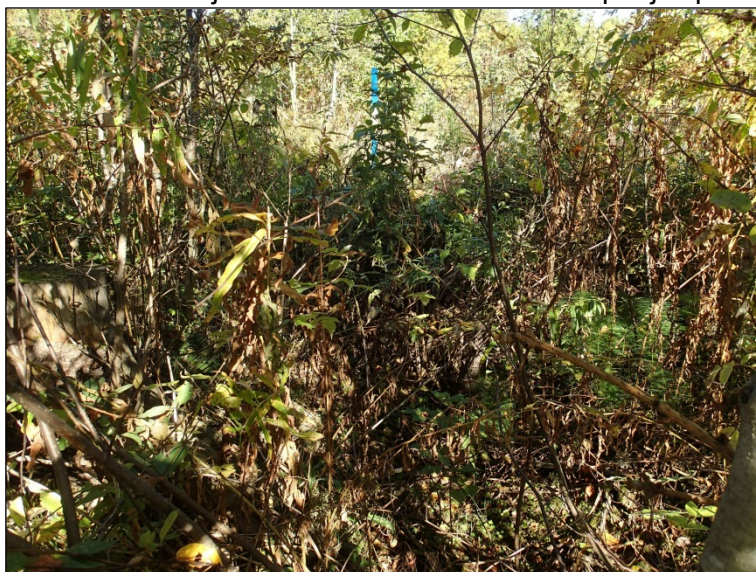
Taisteluhautaa Heimosillantien pohjoispuolella, juoksuhaudan keskivaiheilla

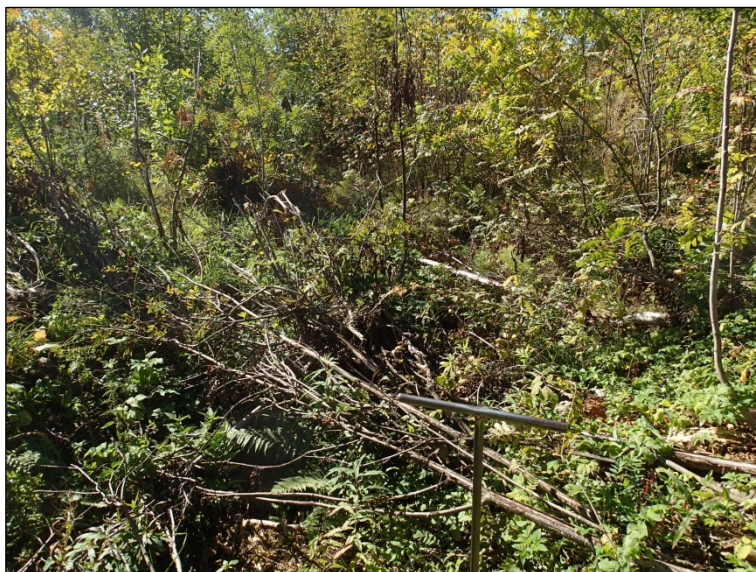
Taisteluhautaa Heimosillantien pohjoispuolella, juoksuhaudan keskivaiheilla

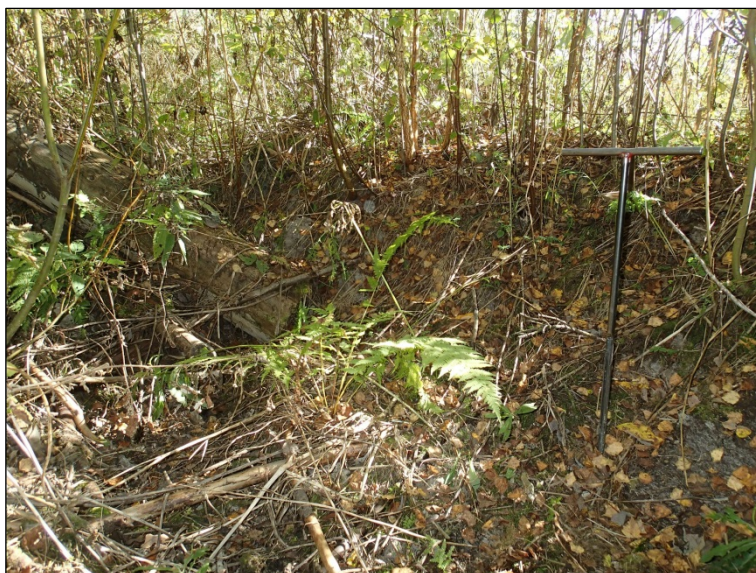
Lounas-koillisuuntaisesta juoksuhaudasta etelään, tieuran eteläpuolella on vajaan 20 m mittainen pätkä maahan (maa-aines hiesua) kaivettua juoksuhautaa, joka on matalaa ja sortunutta. Sen eteläpäässä on ampumapesäkkeen jäännös, halkaisija noin 3x2 m ja syvyys 0,8 m. Maasto juoksuhautojen kohdalla ja niiden ympäristössä on ryteikköä ja tiheää pusikkoa. Kaivannoissa on paikoitellen jätteitä ja romua. Kaikki kaivannot ovat sortuneita ja valuneella maa-aineksella osin täyttyneitä. Yhdessä kohtaa juoksuhautaa on tuhoutunut ilmeisesti hakkuutöissä.

Taisteluhautaa Reissumiehenkadun ja tieuran eteläpuolella

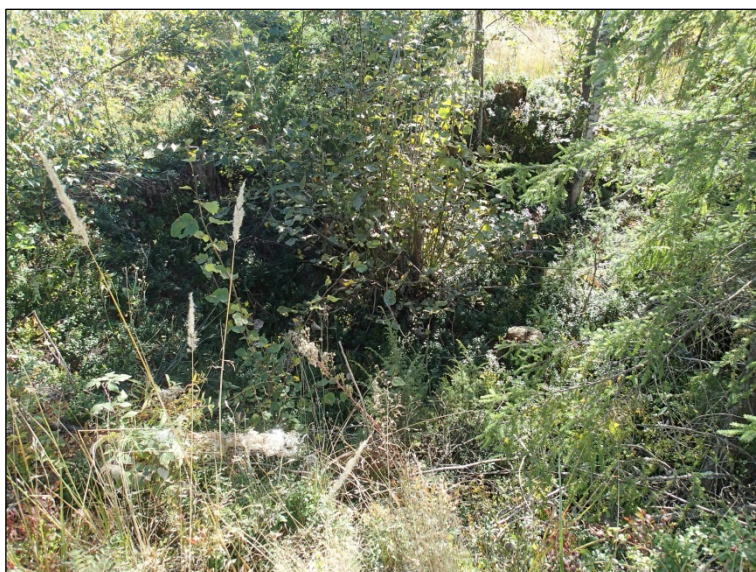
Korsun jäännös Reissumiehenkadun eteläpuolella

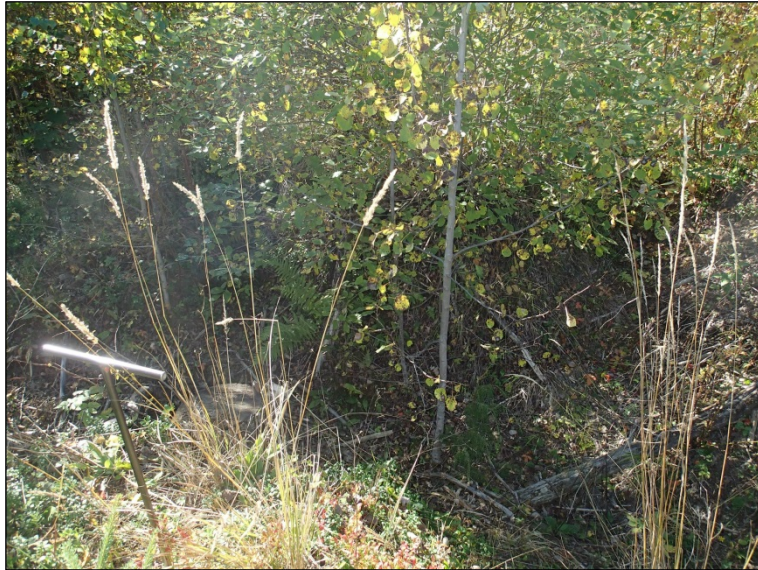
Pesäke Reissumiehenkadun eteläpuolella, juoksuhaudan eteläosassa

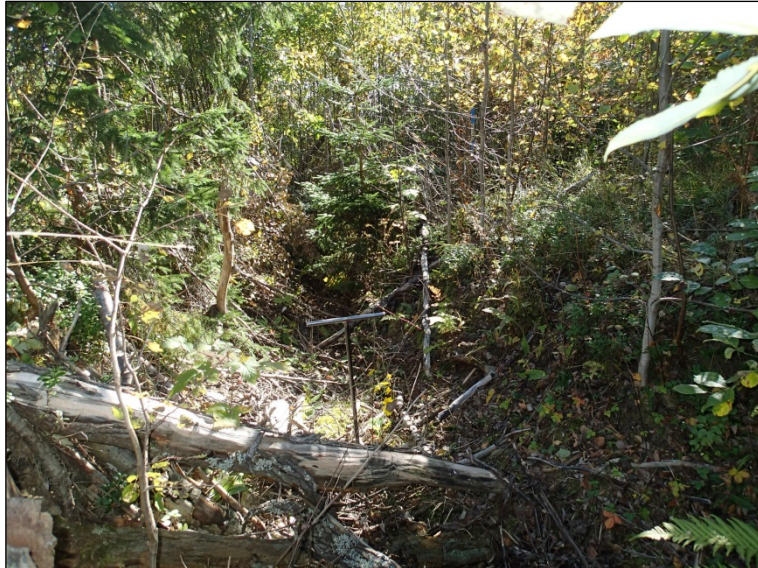
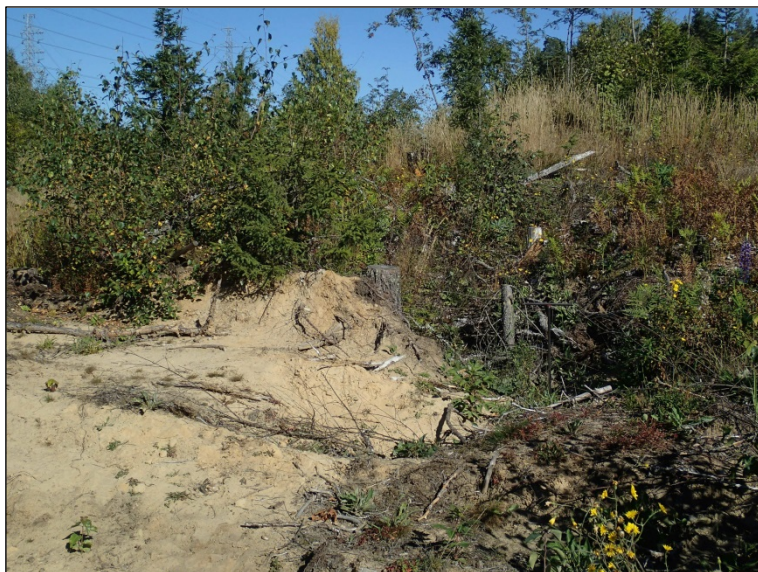
Metsänkorjuutoissa osin tuhoutunutta taisteluhautaa Reissumiehenkadun eteläpuolella

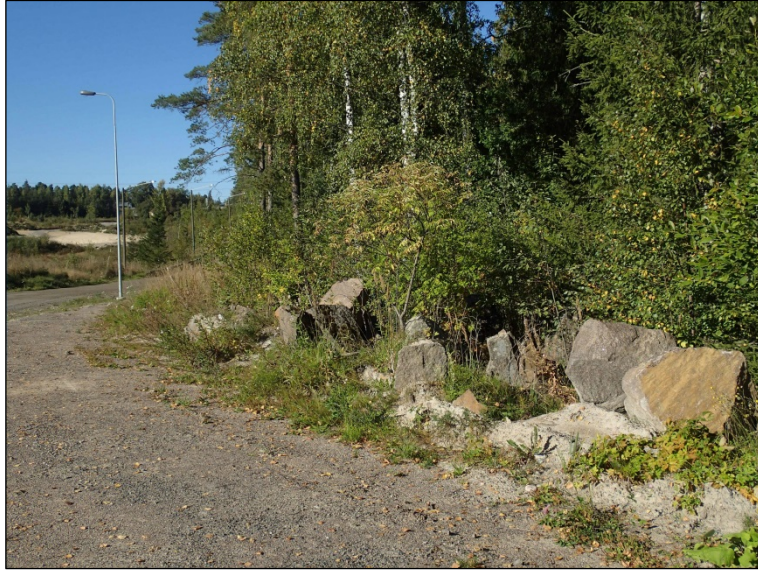
Mustolanlammen länsipuolella, tien kummallakin puolella on muinaisjäännösrekisterin mukaan panssarivaunun kiviästä: nelirivistä kiviästä tien itäpuolella 15 m ja länsipuolella 5 m. Maastotyössä todettiin, että paikalle on hiljattain rakennettu uusi kiertoliittymä (Läntinen Kanavatie/Heimosillantie/Sulkutie). Kanavatien itäpuolella havaittiin Salpalinjan pystykivistä panssariestettä, josta osa kivistä on siirretty pois paikoiltaan. Tien länsipuolelle on kasattu maa-aineksesta leveähkö ja jyrkkä pengeri, maastohavaintojen ja muinaisjäännösrekisterin tietojen mukaan sille paikalle, jossa on ollut 5 m pätkä panssariestettä. Inventoinnissa paikalla ei todettu panssariestettä, joten se on tuhoutunut todennäköisesti kadunrakennustöiden yhteydessä.

Kuvassa oikealla osin tuhoutunutta panssariesteen paikkaa Läntisen Kanavatien itäpuolella
