# HELSINKI

## Pakila, Ripusuontie 54

Ensimmäisen maailmansodan aikaisen Helsingin maalinnoituksen tukikohta XVII:n tykkipatteri 87:n suojahuoneen kartoitus 10. ja 12.10.2012

HKM/Helsinki, Pakila 2012:28

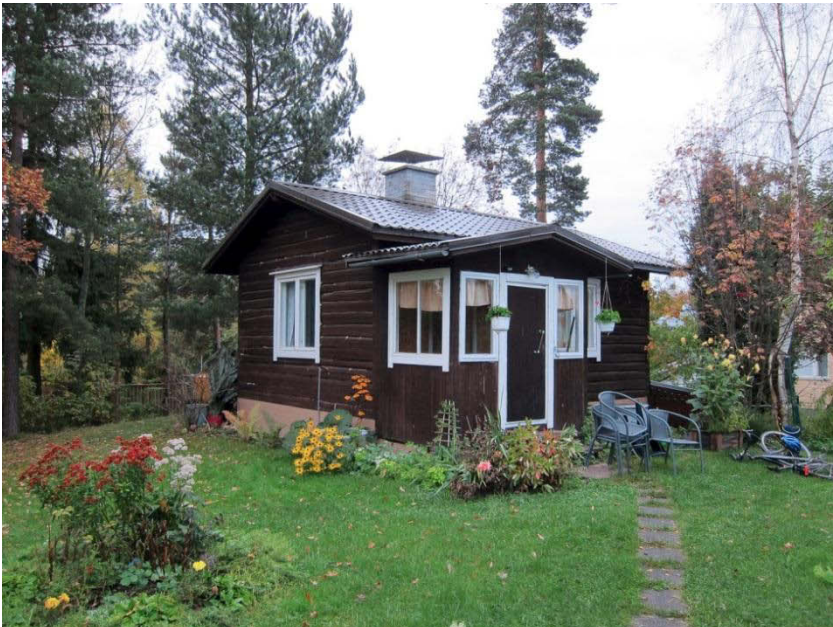
*Ripusuontie 54:n tontin eteläosassa sijaitsi vuonna 1957 valmistunut hirsirakenteinen talo, jonka alla ja ulkopuolella (kuvassa rakennuksen takana) sijaitsi 1. maailmansodan aikaisen tukikohta XVII, tykkipatteri 87:n hyvin säilynyt itäpään suojahuone. Suojahuonetta käytettiin kellarina. Kuvaussuunta SE. HKM/Helsinki, Pakila 2012:1.*

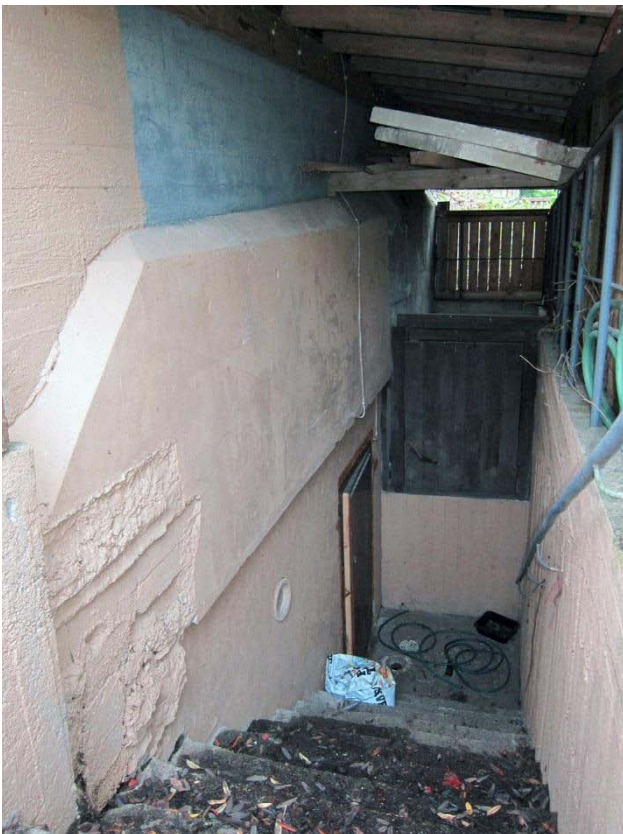
*Portaikko alas suojahuoneeseen. Kuvan vasemmassa reunassa näkyy vähän portaikon pohjoista betoniseinää ja sitten suojahuoneen aluksi viistoa kattoa, jonka alapuolella hiukan sisempänä on suojahuoneen seinä. Ylimpänä on rakennuksen betoniperustaa ja hirsiseinää. Taustalla luukun takana on korkeammalla sijaitseva varastotila. Kuvaussuunta ENE. HKM/Helsinki, Pakila 2012:6.*

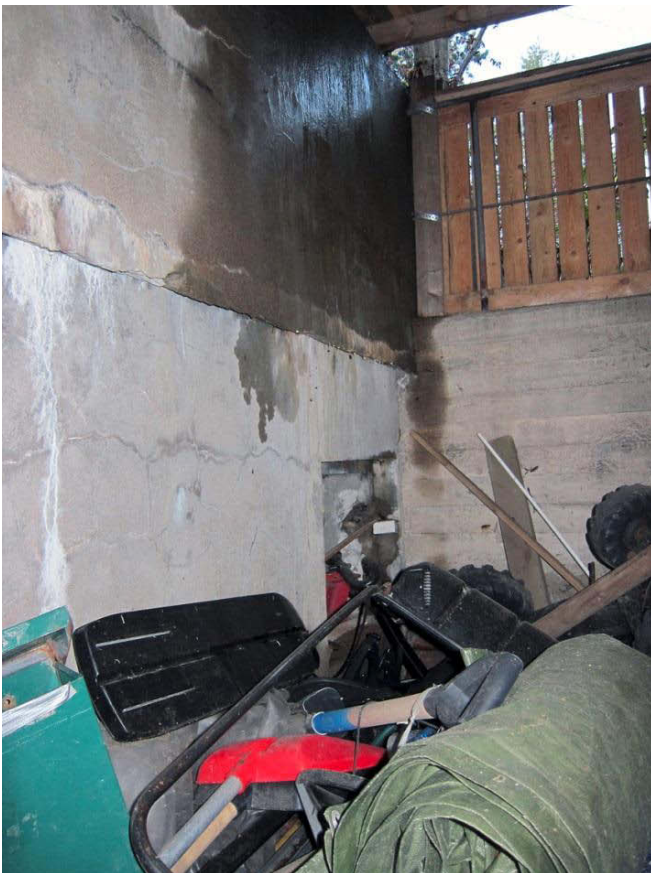
*Portaikon itäosa. Puisen luukun takana oli tiilatomus 75 cm korkeammalla tasolla kuin portaikon alatasanne. Suojahuoneen eteläseinässä näkyy tukittu ikkuna-aukko. Yläpuolisten kattorakenteiden muutoksien takia sadevesi pääsi valumaan seinää pitkin varastotilaan ja sieltä suojahuoneeseen. Kuvaussuunta ENE. HKM/Helsinki, Pakila 2012:8.*

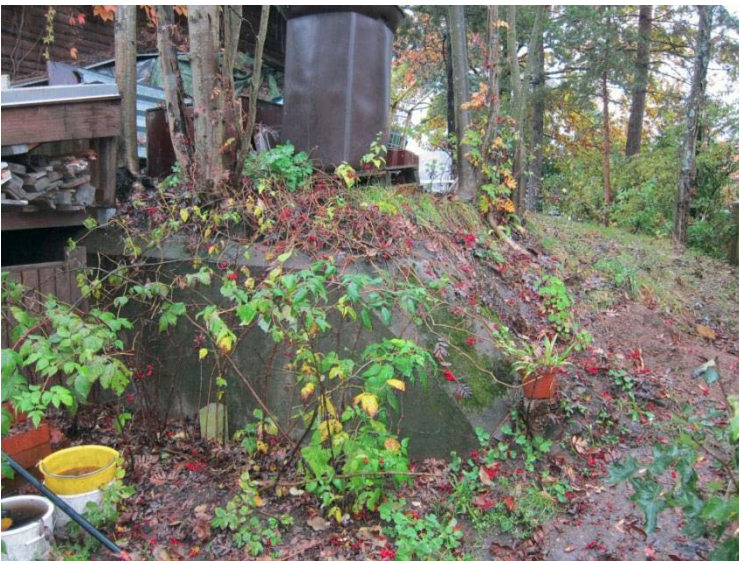
*Portaiksen katos ja suojahuoneen esillä ollut kaakkoiskulma. Suojahuoneen seinän vieressä on vihreä pystyputki, joka on suojahuoneen itäisestä huoneesta tuleva ilmastointiputki (aiemmin kaminan hormi). Kuvaussuunta WNW. HKM/Helsinki, Pakila 2012:5.*

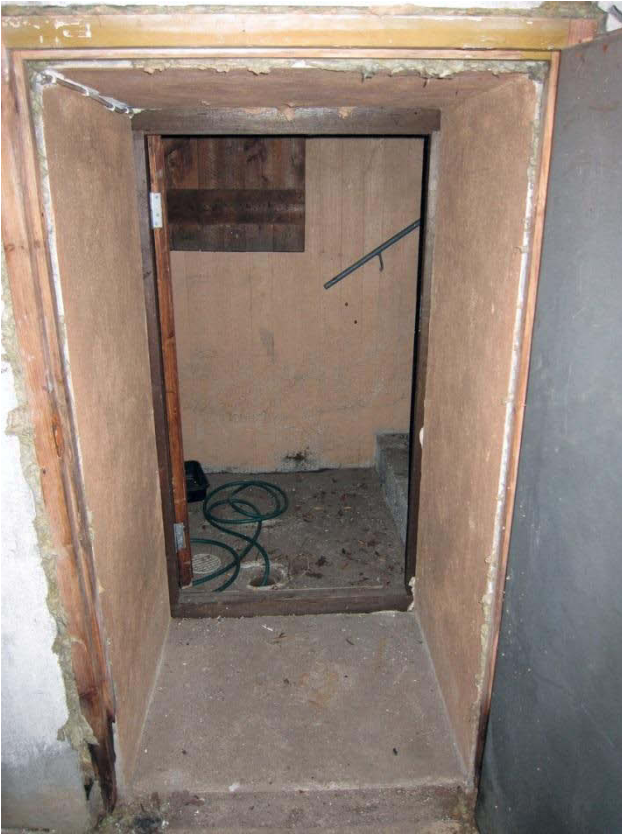
*Suojahuoneen eteläseinän oviaukko, jossa oli kahdet uudet ovet. Taustalla näkyy portaikon alatasanne. Kuvaussuunta SSE. HKM/Helsinki, Pakila 2012:10.*

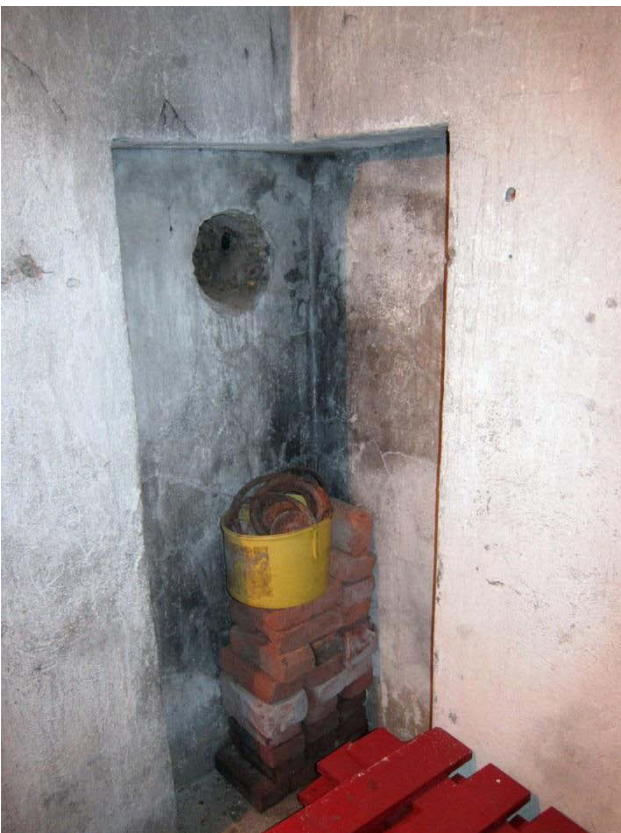
Huonetilan lounaisnurkassa oli 20 cm syvä syvennys, jonka muut seinät olivat 63 ja 66 cm:n levyisiä. Syvennyksen korkeus oli 170 cm. Eteläseinässä oli 22 cm läpimittainen aukko 15 cm syvennyksen katosta alapäin. Nyt sitä käytettiin tilan ilmastointiin, mutta alun perin kyseessä oli kaminan paikka sen hormi.

*Läntisen huonetilan lounaisnurkassa oli ollut kamina, jonka hormi (nykyisin ilmastointi) johti nyt portaikon rappusten kohdalla ulos. Kuvaussuunta SW. HKM/Helsinki, Pakila 2012:15.*

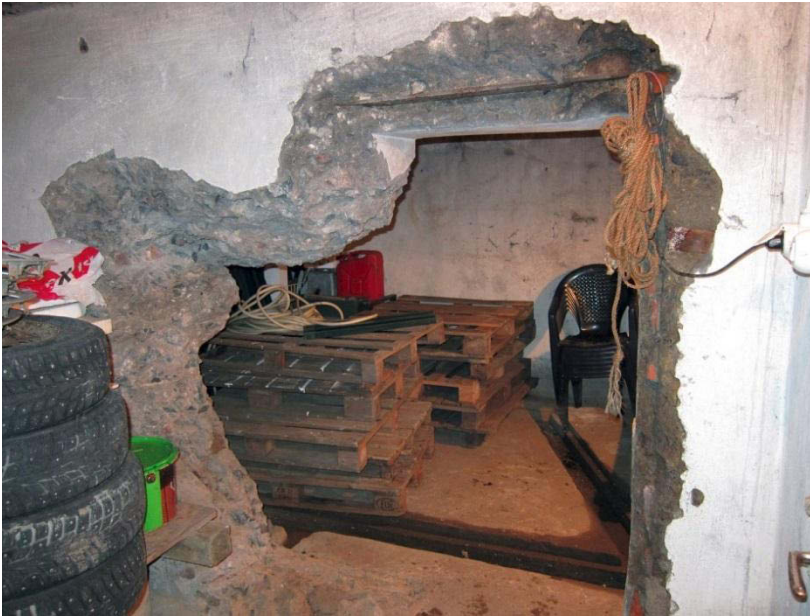
Oviaukosta pohjoiseen seinää oli rikottu noin 90 cm leveydeltä ja 150 cm korkeudelta.

*Huonetilojen välinen oviaukko väliseinän eteläosassa. Seinää oli rikottu oviaukon pohjoispuolelta. Kuvaussuunta ENE. HKM/Helsinki, Pakila 2012:17.*

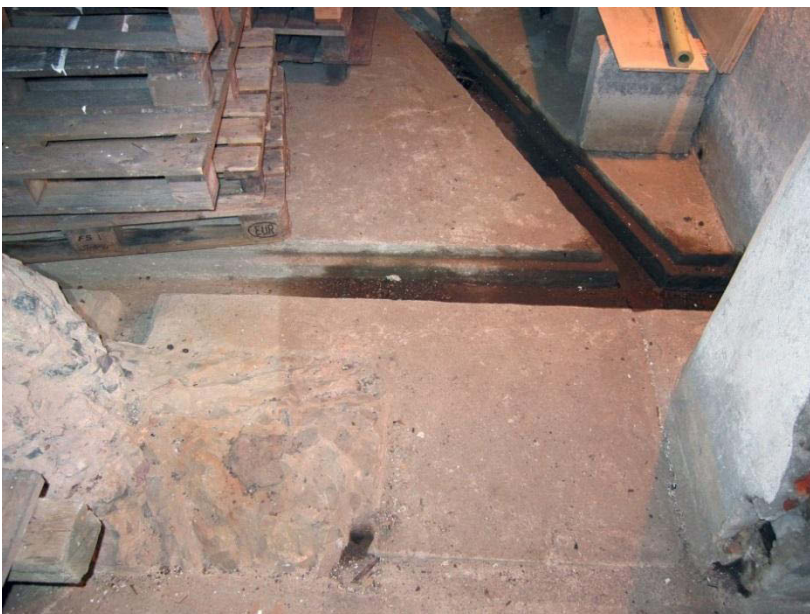
*Itäisen huonetilan lattiaa kiersi porrastettu kouru, joka johti veden pois eteläseinän läpi. Kuvaussuunta ENE. HKM/Helsinki, Pakila 2012:35.*

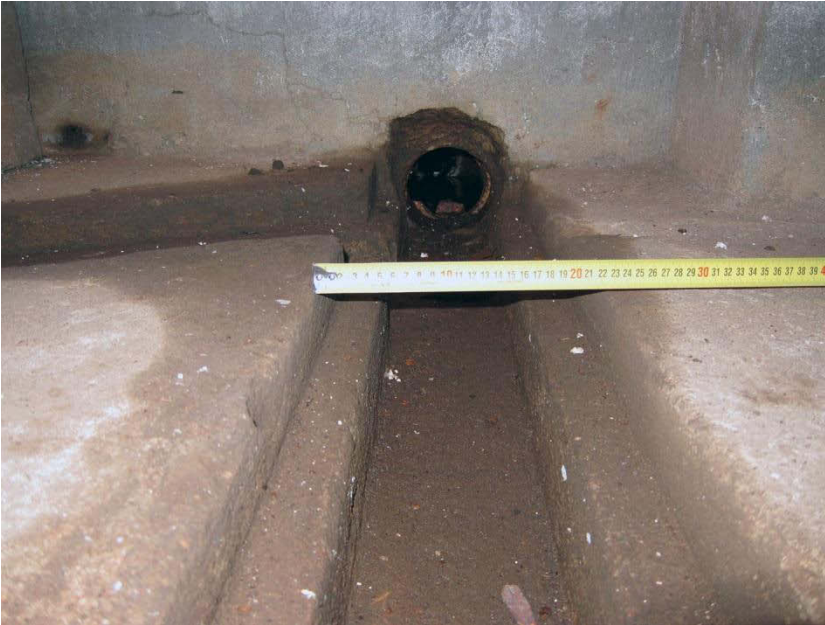
*Kouru itäisen huonetilan lounaisnurkassa. Taaempänä näkyy eteläseinän läpi johtava aukko ja sen päässä oleva metallirengas. Kuvaussuunta SSE. HKM/Helsinki, Pakila 2012:36.*

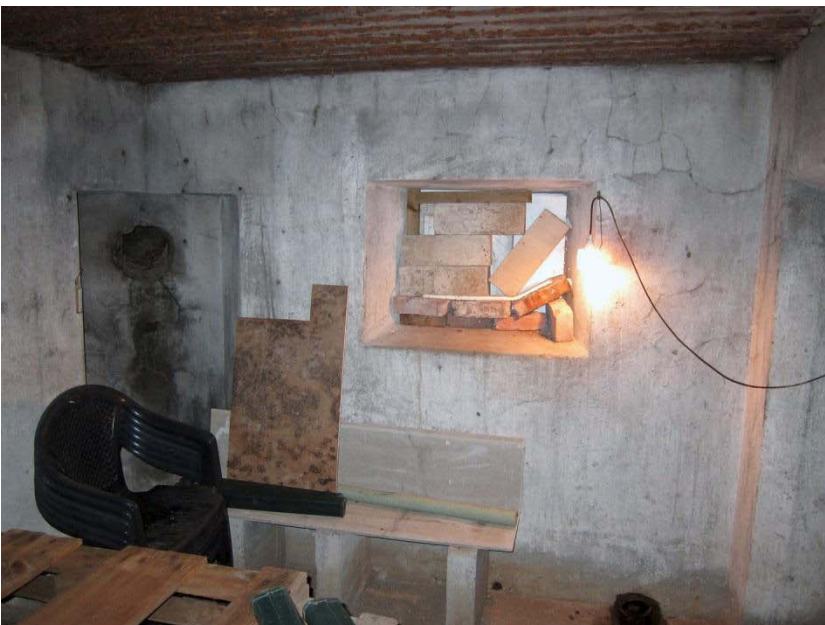
*Itäisen huonetilan eteläseinä. Keskellä on tukittu ikkuna-aukko ja nurkassa kaminan paikka. Kuvaussuunta SE. HKM/Helsinki, Pakila 2012:21.*

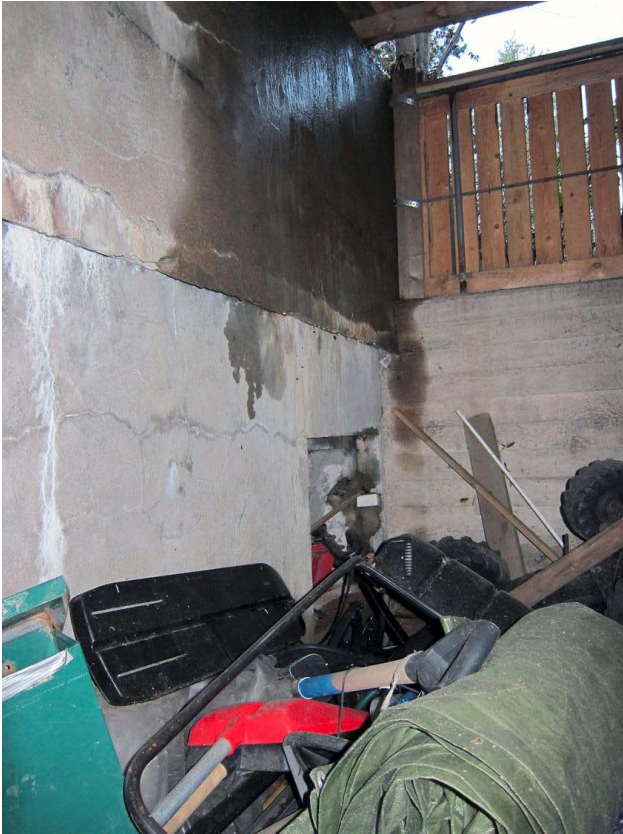
**Kuva 8.** Lähikuva portaikon itäosasta. Kuvassa näkyy suojahuoneen ikkuna. Yläpuolisten kattorakenteiden muutoksien takia sadevesi pääsi valumaan seinää pitkin varastotilaan ja sieltä suojahuoneeseen. Kuvaussuunta NNE. 10.10.2012.

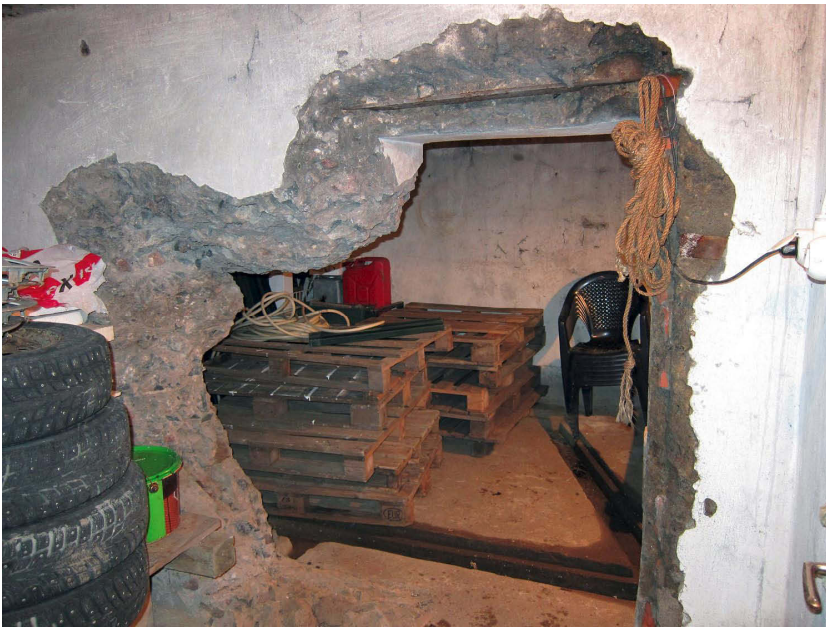
**Kuva 17.** Huonetilojen välinen oviaukko väliseinän eteläosassa. Seinää oli rikottu oviaukon pohjoispuolelta. Kuvaussuunta ENE. 10.10.2012.

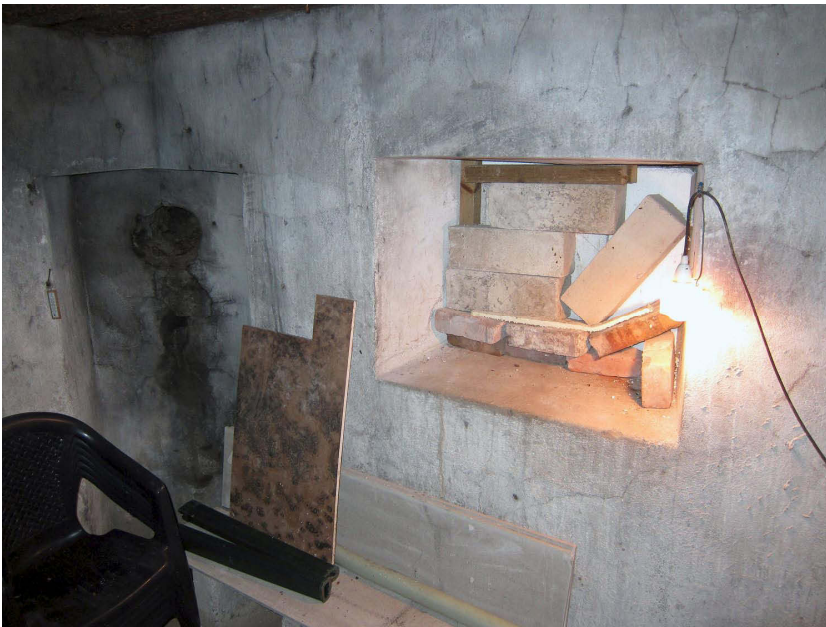
**Kuva 20.** Itäisen huonetilan eteläseinä. Keskellä on tukittu ikkuna-aukko ja nurkassa kaminan paikka. Kuvaussuunta SE. 10.10.2012.

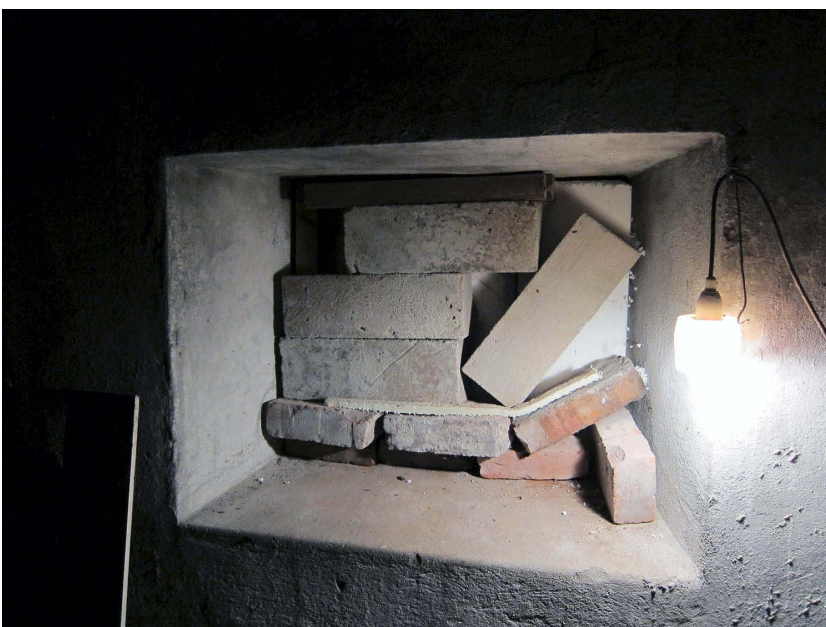
**Kuva 31.** Eteläseinän tukittu ikkuna-aukko.  
Kuvaussuunta SE.  
10.10.2012.

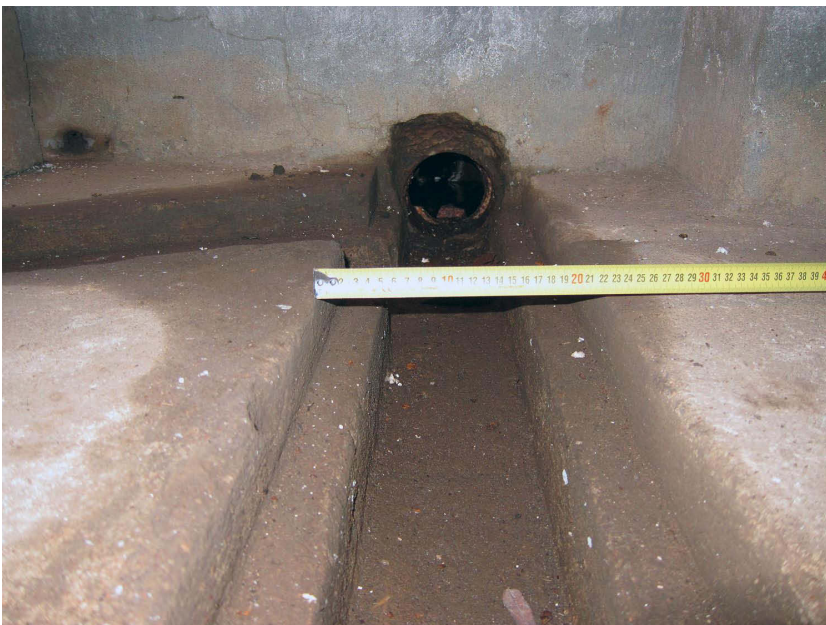
**Kuva 36.** Kouru itäisen huonetilan lounaisnurkassa. Taaempänä näkyy eteläseinän läpi johtava aukko ja sen päässä oleva rengas, joka on mahdollisesti metalliputken jäännökset. Kuvaussuunta SSE. 10.10.2012.

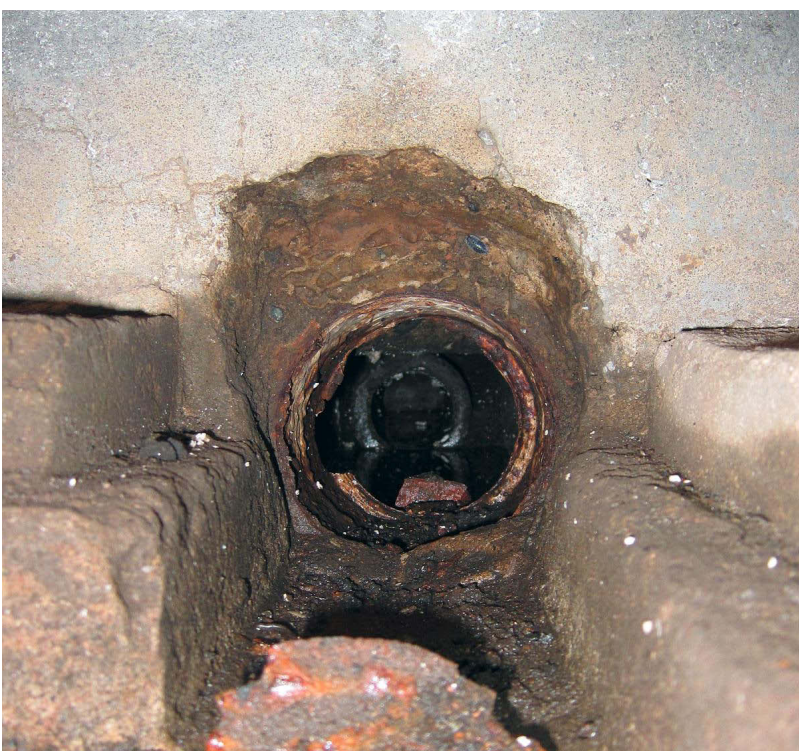
**Kuva 37.** Lähikuva edellisestä. Seinän sisällä ei ole putkea. Kuvaussuunta SSE. 12.10.2012.
