# HELSINKI

## Kaarela, Juoksuhaudantie 6b-8

Ensimmäisen maailmansodan aikaisen Helsingin maalinnoituksen tukikohta XVIII:n asema 6:n tarkastus 5.6.2012

HKM/Helsinki, Kaarela 2012:29

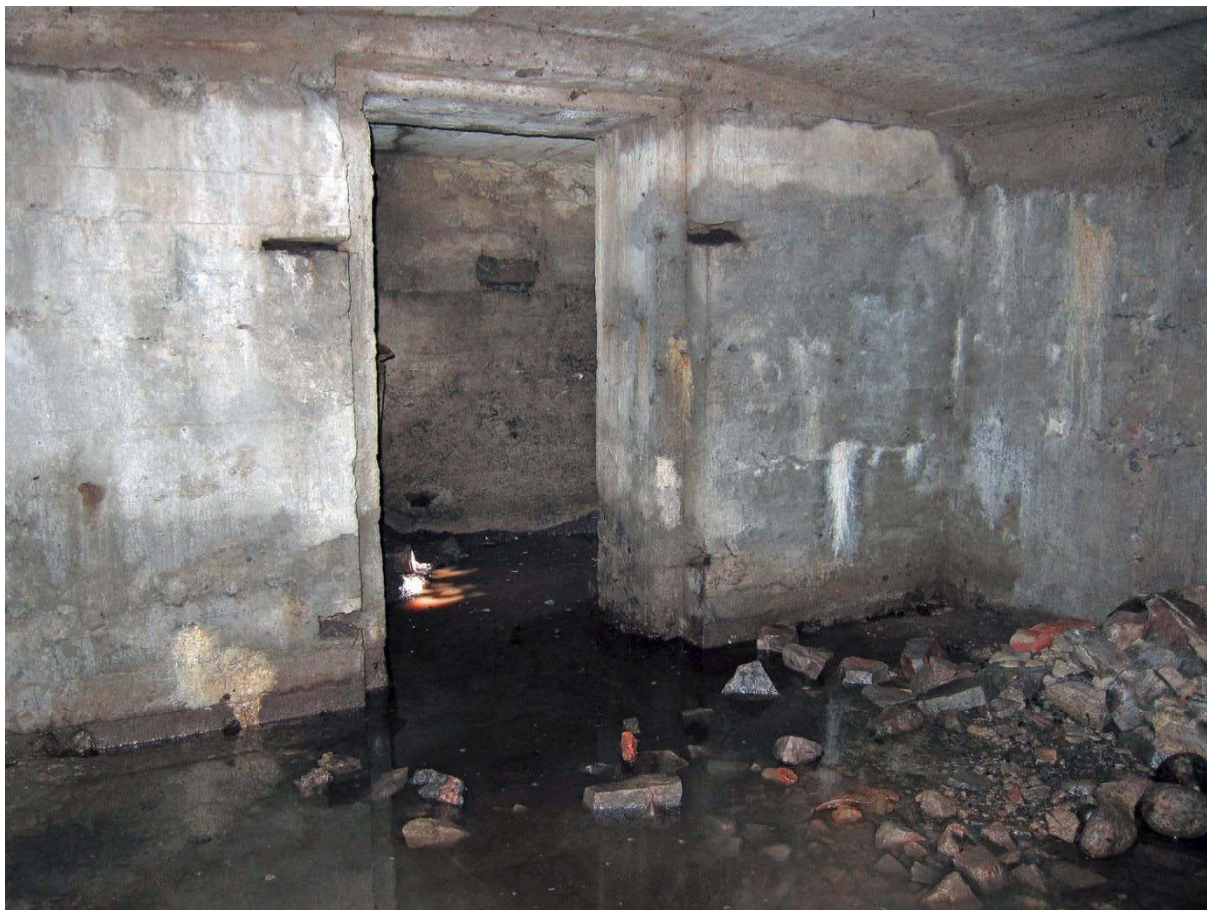
*Kansikuva: Suojahuone 2 Juoksuhaudantie 6b:n pihalla maan alla. Oviaukko johtaa taisteluyhdyshautaan. Kuva: HKM Helsinki, Kaarela 2012:29.*

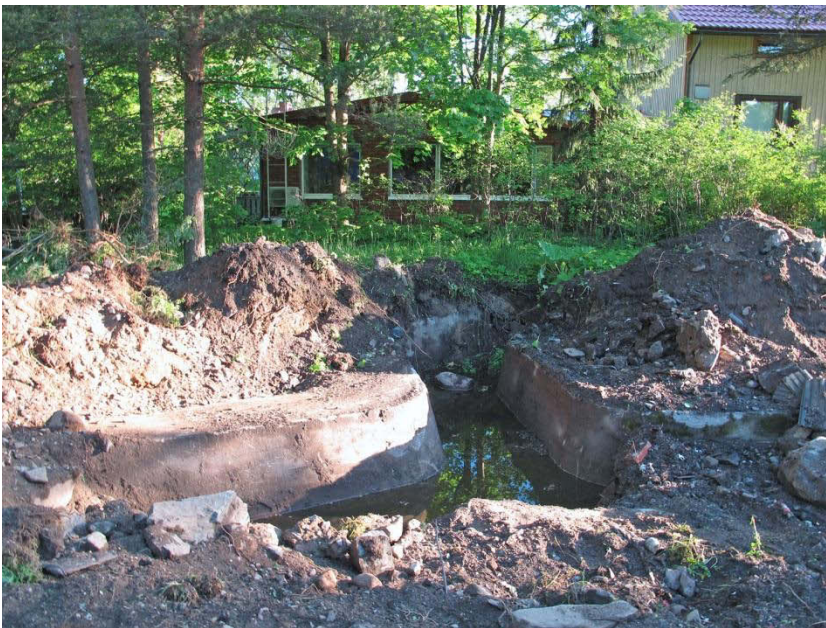
Juoksuhaudantie 8:n pohjoisosassa oli ollut ennen tarkastusta esillä betoni rakenteisia taistelu-/yhdysautoja. Tarkastuksen aikana siellä oli vain maakasoja. Onneksi Matti Remes oli ottanut niistä digivalokuvia aamulla 4.6. (kuvat 1-7). Kuvien perusteella pystyi hahmottamaan tontin läpi menevän haudan pohjoisosan olevan linnoituskartan osoittamalla kohdalla (kartta 1; kuvat 1-4). Siellä oli kuitenkin myös toinen kartasta puuttuva hauta (kuvat 5-7), joka erkani edellisestä haudasta ja yhtyi siihen mahdollisesti takaisin idempänä. Vastaavanlainen rakenne näkyy kartan 1 vasemmassa alnurkassa. Hautojen syvyyksistä ei ole tietoa. Nämä esillä olleet ovat sijainneet vanhan rakennuksen luoteisosan kohdalla.

*Juoksuhaudantie 8:n pohjoisosan betonivahvisteisia taistelu-/yhdysautoja ennen tarkastusta. Kuvaussuunta NNW. HKM/Helsinki, Kaarela 2012:1.*

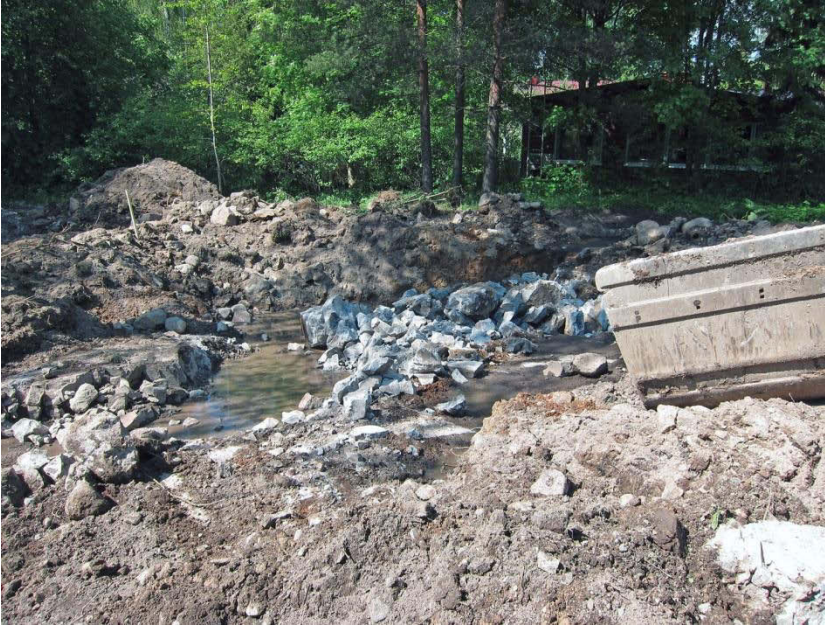
*Kaupunginmuseon tutkijan tullessa paikalle kaikki taistelu-/yhdyshautojen betonirakenteet oli piikattu pois edellisenä iltana. Kuvaussuunta N. HKM/Helsinki, Kaarela 2012:8.*

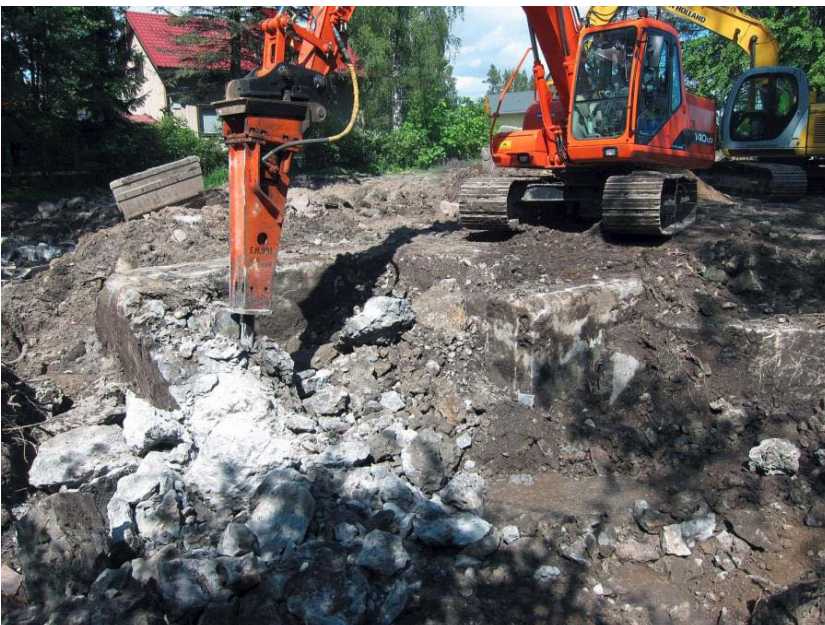
Edellisen haudan eteläpään itäpuolella oli suojahuone 1 (kartat 1-2; kuvat 5-6 ja 12-15), jota ei ollut vielä piikattu rikki kokonaan vaan se voitiin mitata. Suojahuone 1 oli 4.5x4.4 metrin kokoinen. Sen länsi- ja pohjoisseinät olivat 100 cm, itäseinä 70 cm ja eteläseinä oviaukon ja haudan puolella 60 cm paksuja. Oviaukossa oli sisä- ja ulko-ovien kohdalla ovenkehikoiden kolot. Suojahuone 1:stä dokumentoitiin vain yläosa. Se oli sijainnut heti vanhan rakennuksen lounaispuolella.

*Suojahuone 1:tä piikataan pois uuden rakennuksen kohdalta. Kuvaussuunta NNE. Oikealle lähtee WNW-ESE – suuntainen taistelu-/yhdyshauta. HKM/Helsinki, Kaarela 2012:13.*

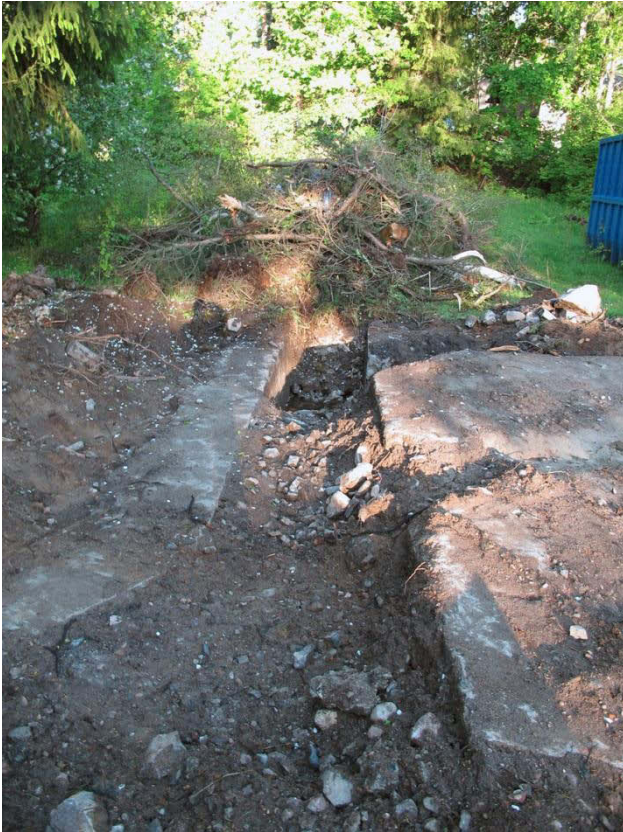
Suojahuoneen edessä oli yhdyshauta W-E – suunnassa, joka Matti Remuksen kuvissa näyttäisi kapen eivätkä kovasti suojahuoneen länsipuolella. Tätä rakennetta ei ollut enää olemassa tarkastusvaiheessa.

*Suojahuoneen eteläseinä ja sen edessä olleen haudan seinä ennen tarkastusta. Hauta näyttäisi kapenevan länteen päin. Kuvaussuunta W. HKM/Helsinki, Kaarela 2012:6.*

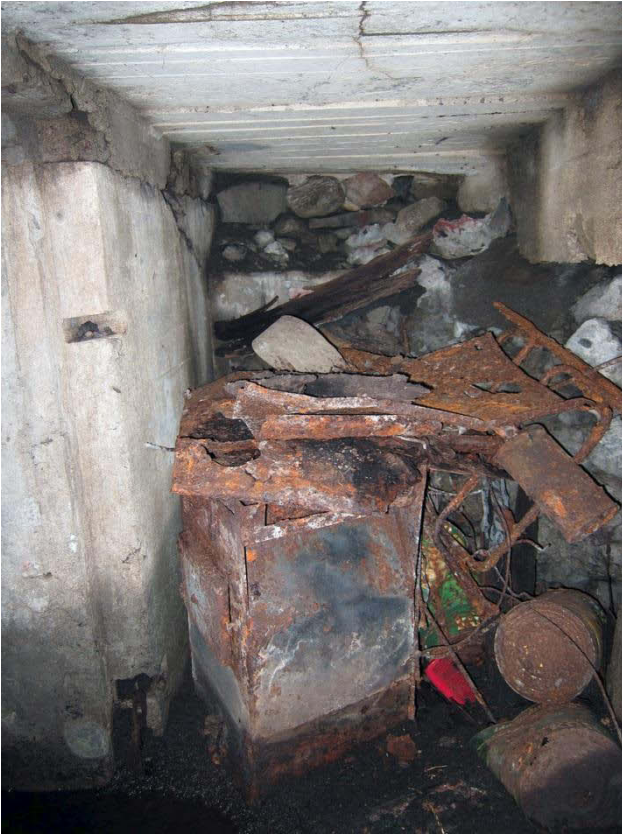
*Juoksuhaudantie 6b:n pihassa maan alla oli jälkikäteen katettu taistelu-/yhdyshauta ja suojahuone 2. Haudan päät länteen ja itään olivat tukittu. Vasemmalla on oviaukko suojahuone 2:een. Edessä näkyy kiuas, joka on ollut ilmeisesti suojahuoneesta. Kuvaussuunta E. HKM/Helsinki, Kaarela 2012:27.*

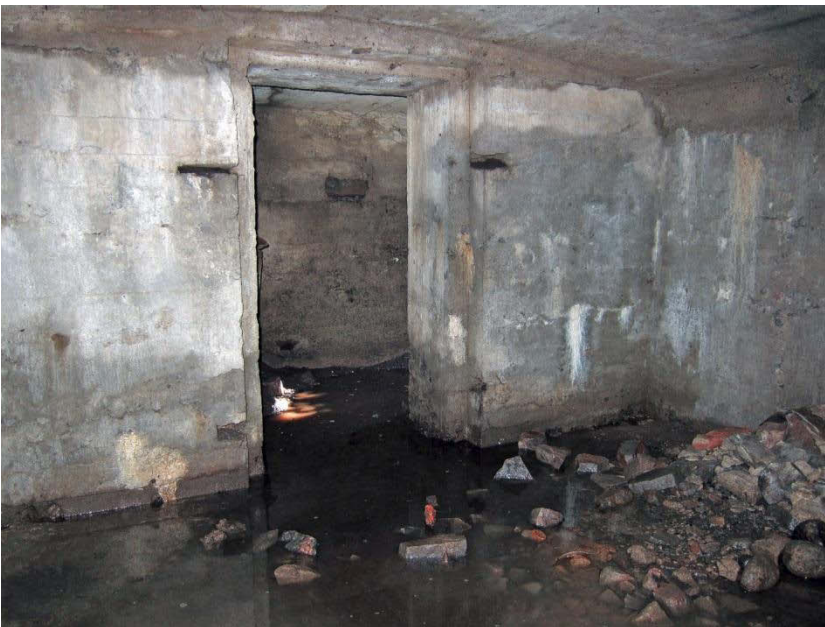
*Taistelu-/yhdyshaudasta johti oviaukko pohjoispuolella sijaitsevaan yksihuoneiseen suojahuone 2:een. Tilassa oli betoniset katto ja lattia. Loivasti kaareva katto oli erilaista betonia kuin seinät. Kuvaussuunta SSW. HKM/Helsinki, Kaarela 2012:29.*

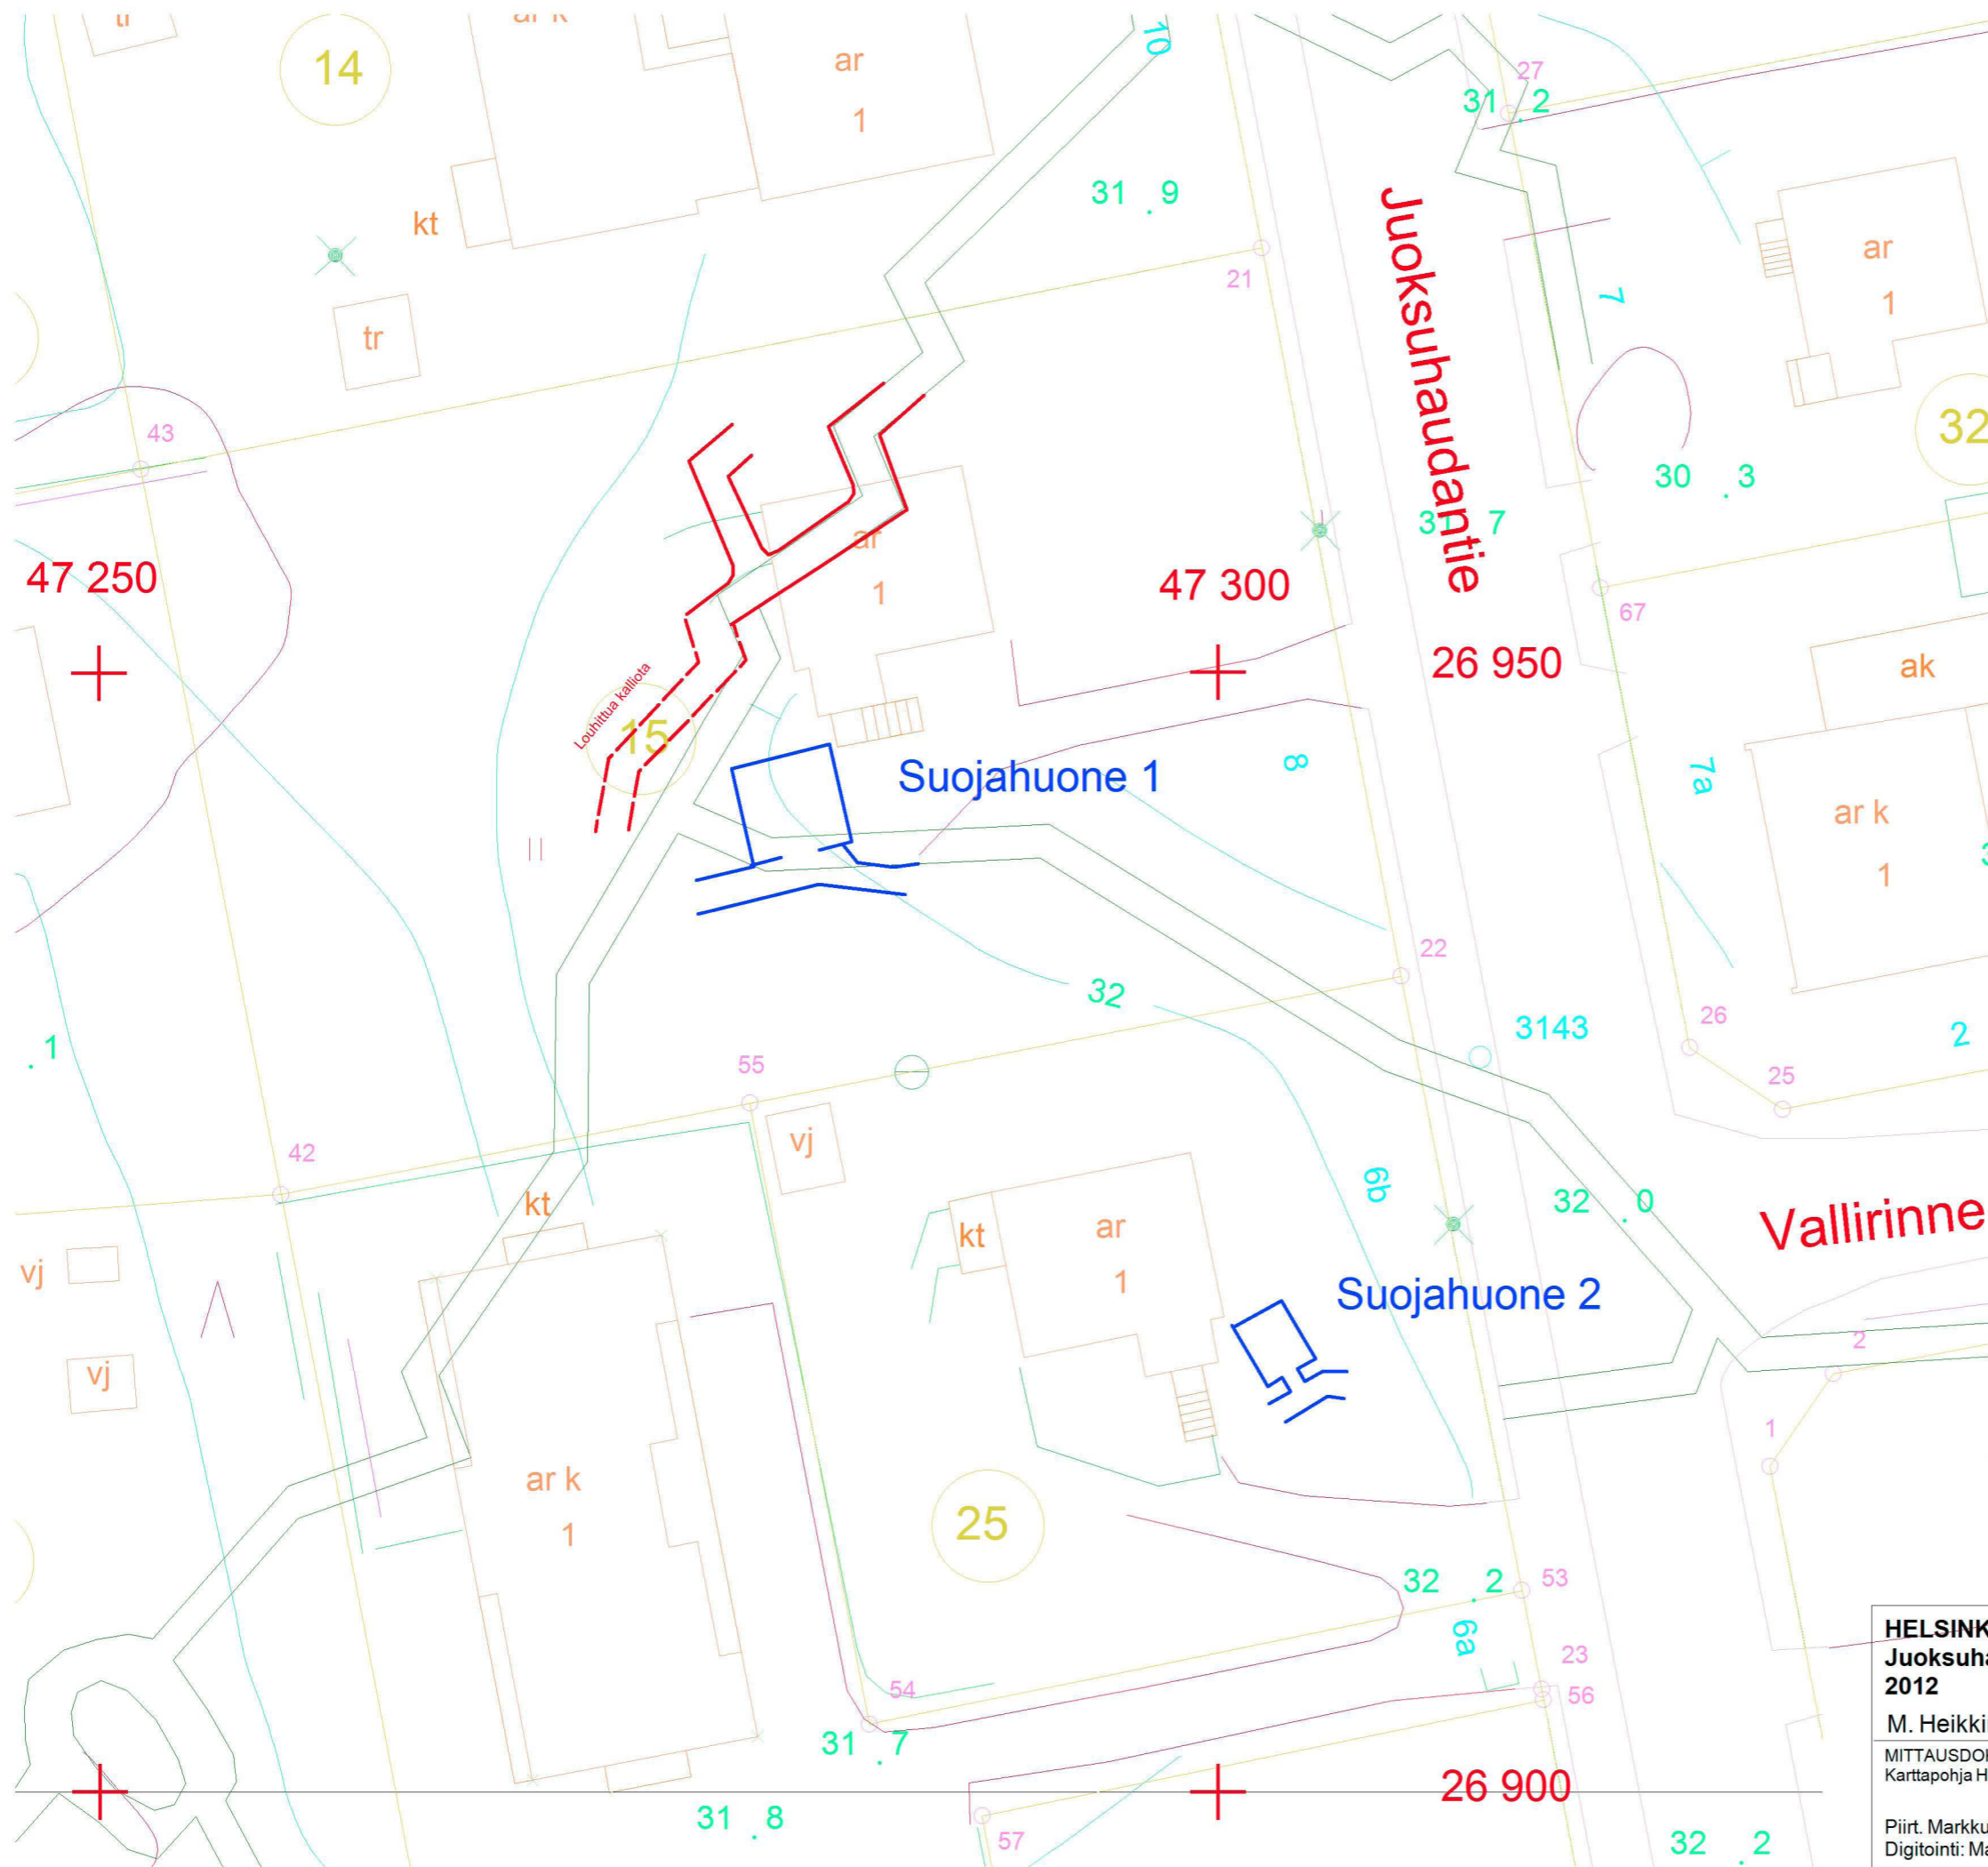
- Matti Remeksen kuvien perusteella hahmotellut taistelu-/yhdyshautojen paikat, jotka oli peitetty jo tarkastuksen aikaan
- Tarkastuksessa mitatut kallioon louhitut tai kaivetut taistelu-/yhdyshautojen linjat (rakenteet purettu)
- Käsinmitatut rakenteet
- Vuoden 1995 linnoitusinventoinnin mukaiset linnoitteet

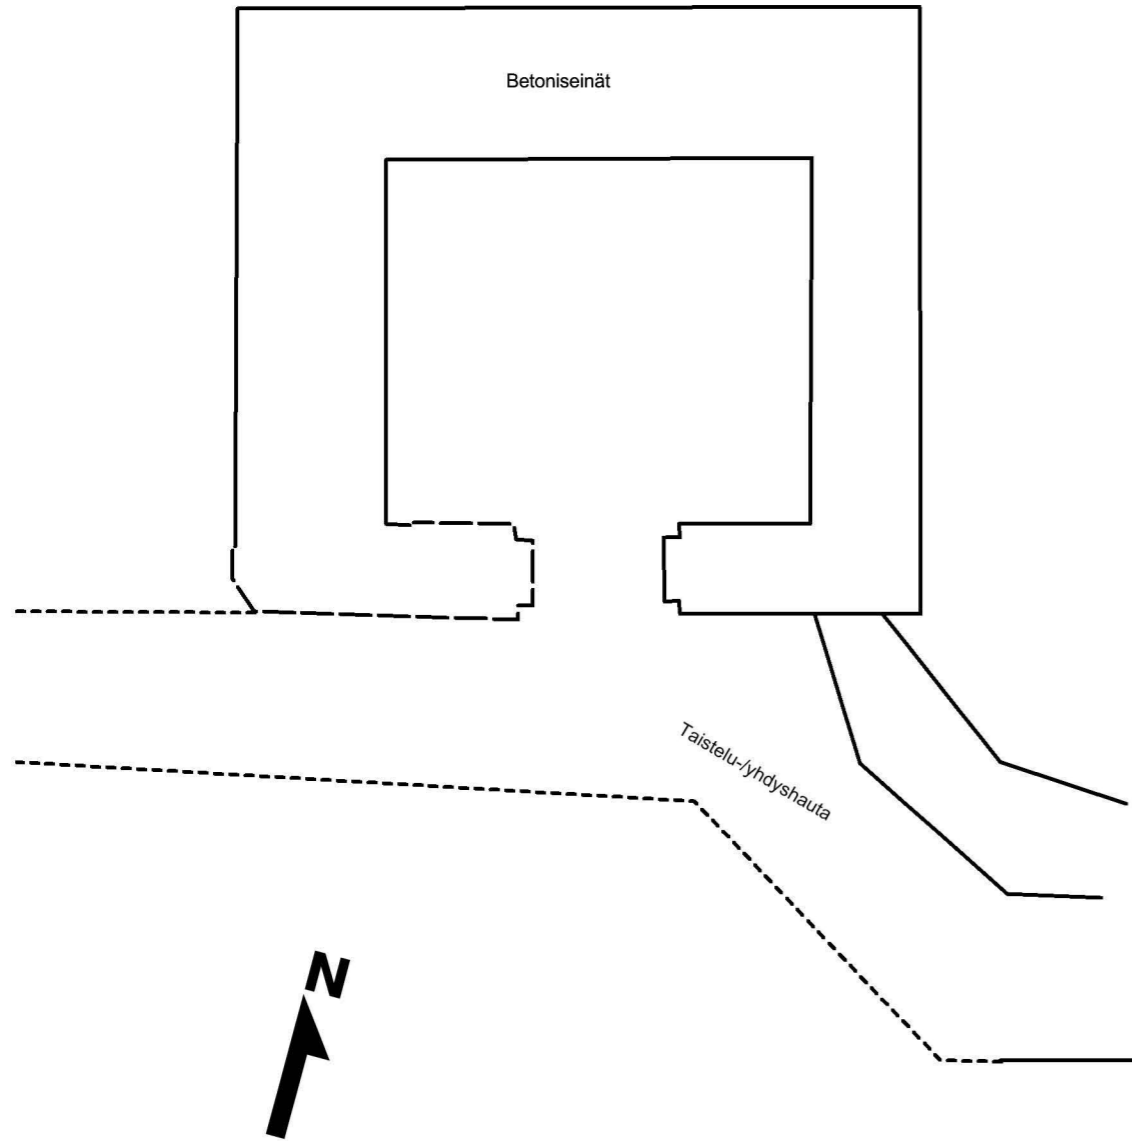
# SUOJAHUONE 1

Tarkastuksessa mitatut rakenteet

Tarkastuksen aikaan yläosiltaan pois piikattu rakenne

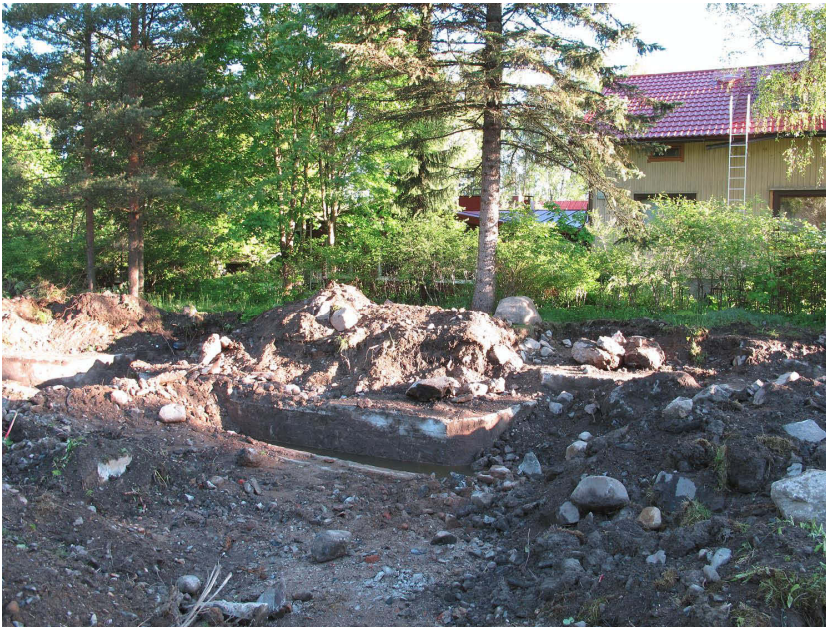
**Kuva 1.** Juoksuhaudantie 8 aamulla 4.6.2012 päivää ennen kaupunginmuseon tekemää tarkastuskäyntiä. Tontin pohjoissivun keskellä on vielä betonoituja taistelu-/yhdyshautoja. Kuvaussuunta NW. 4.6.2012.

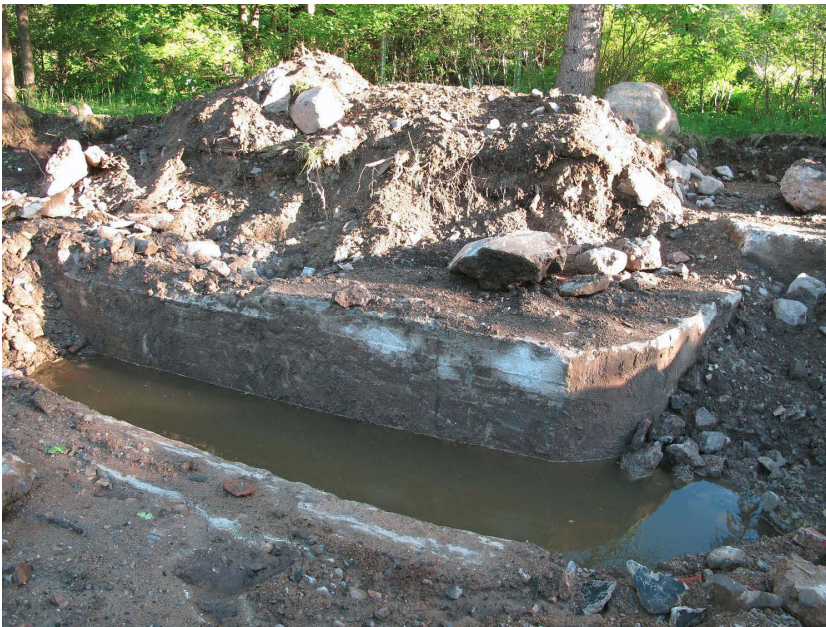
**Kuva 2.** Lähikuva edellisestä tilanteesta. Kuvaussuunta NW. 4.6.2012.

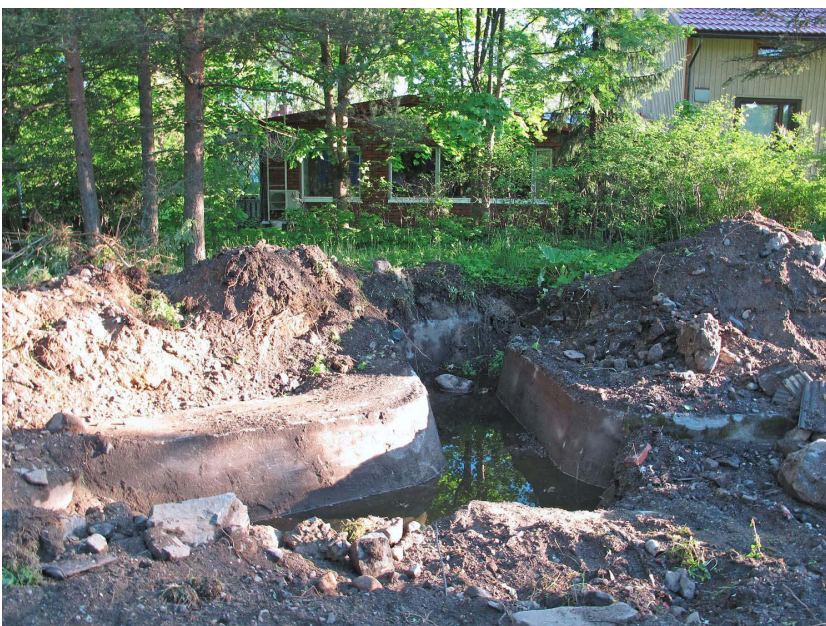
**Kuva 3.** Edellisen kohdan länsipuolella oli toinen taistelu-/yhdyshauta, joka ilmeisesti yhti edelliseen oikealla maakasan takana. Kuvaussuunta NNW. 4.6.2012.

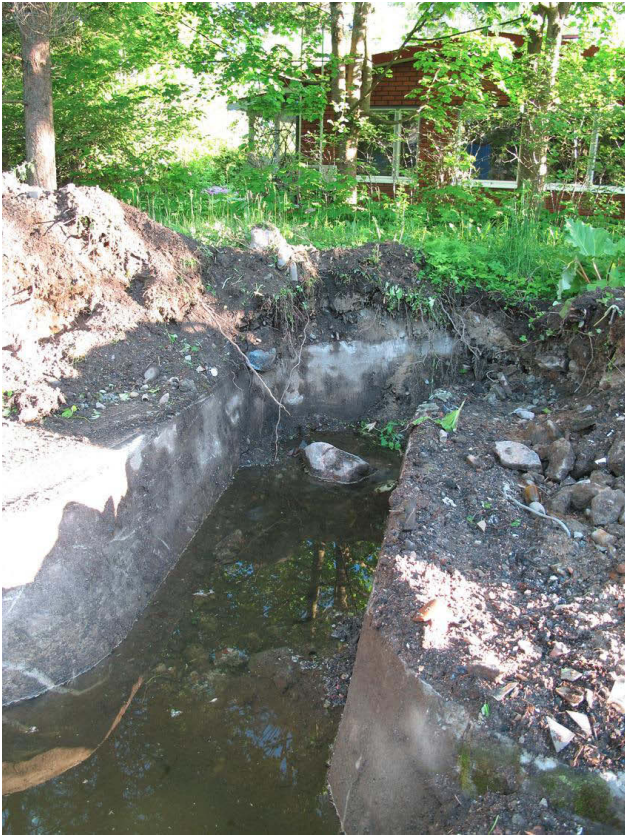
**Kuva 4.** Lähikuva edellisestä tilanteesta. Kuvaussuunta NW. 4.6.2012.

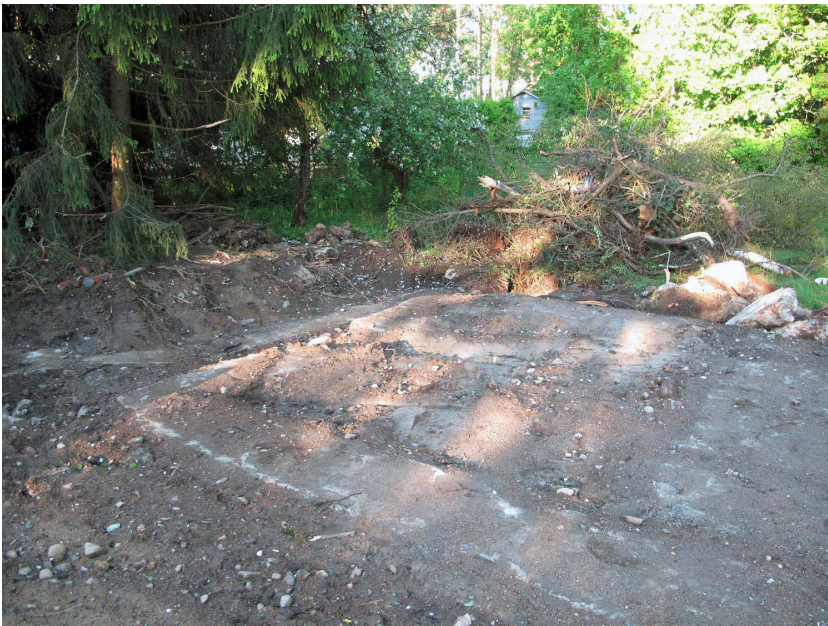
**Kuva 5.** Juoksuhaudantie 8:n eteläsivun keskiosassa sijainnut suojahuone kun sen yläpinta on otettu esiin. Kuvaussuunta SW. 4.6.2012.

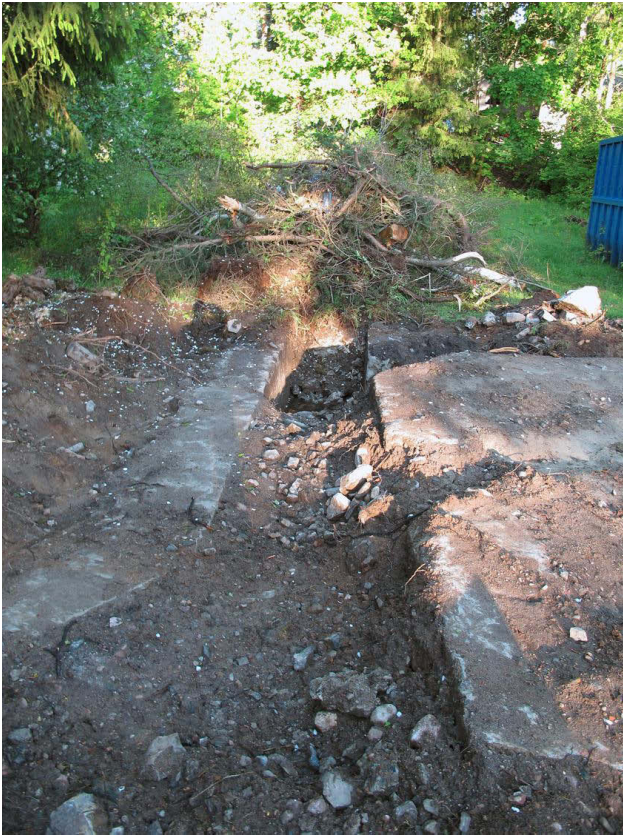
**Kuva 6.** Suojahuoneen eteläseinä ja sen edessä olleen haudan seinä. Kuvaussuunta WSW. 4.6.2012.

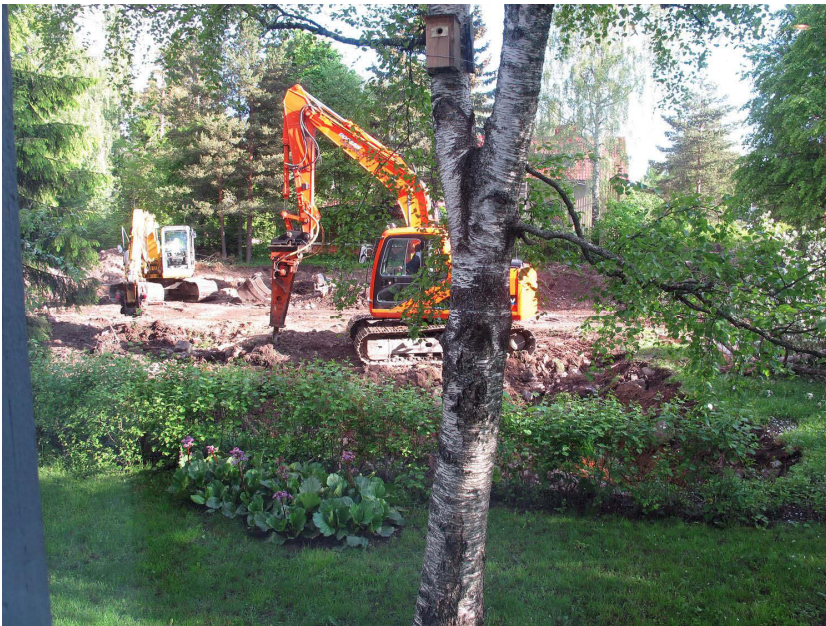
**Kuva 7.** Juoksuhaudantie 8:n tilanne aamulla 5.6.2012 naapuritalosta kuvattuna. Kuvaussuunta NNW. 5.6.2012.

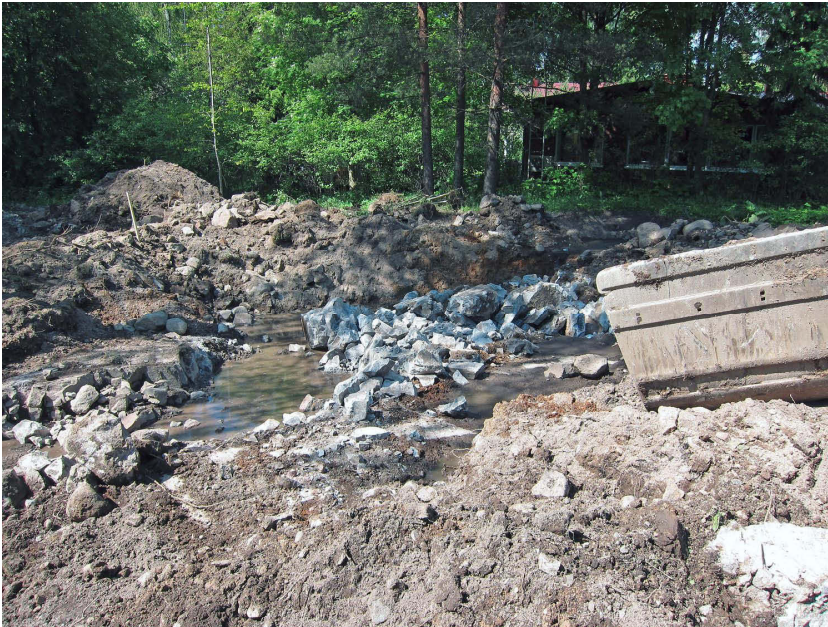
**Kuva 8.**  
Kaupunginmuseon tutkijan tullessa paikalle keskipäivällä kaikki taistelu-/yhdyshautojen betonirakenteet oli piikattu pois edellisenä iltana. Kuvaussuunta N. 5.6.2012.

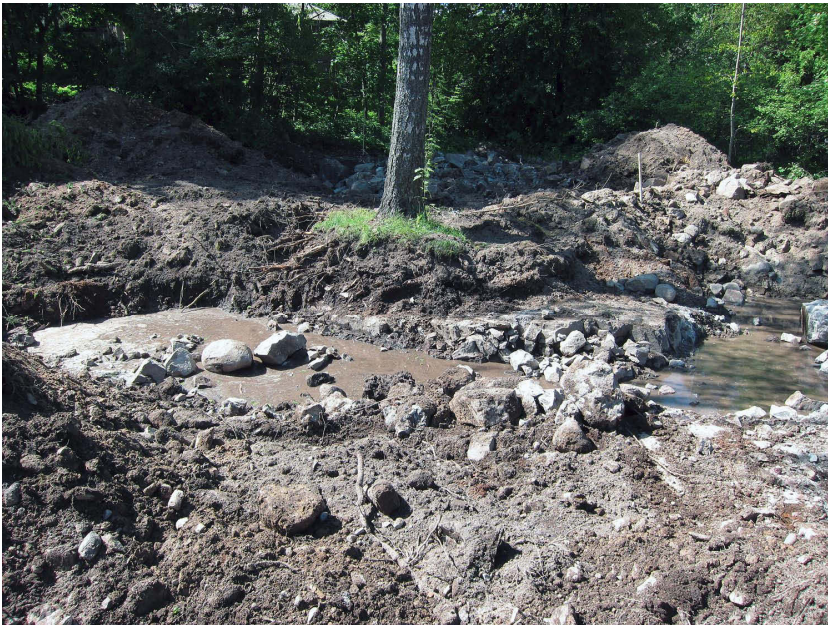
**Kuva 9.** Edellinen tilanne. Kuva edellisen alueen eteläpuolelta. Kuvaussuunta NW. 5.6.2012.

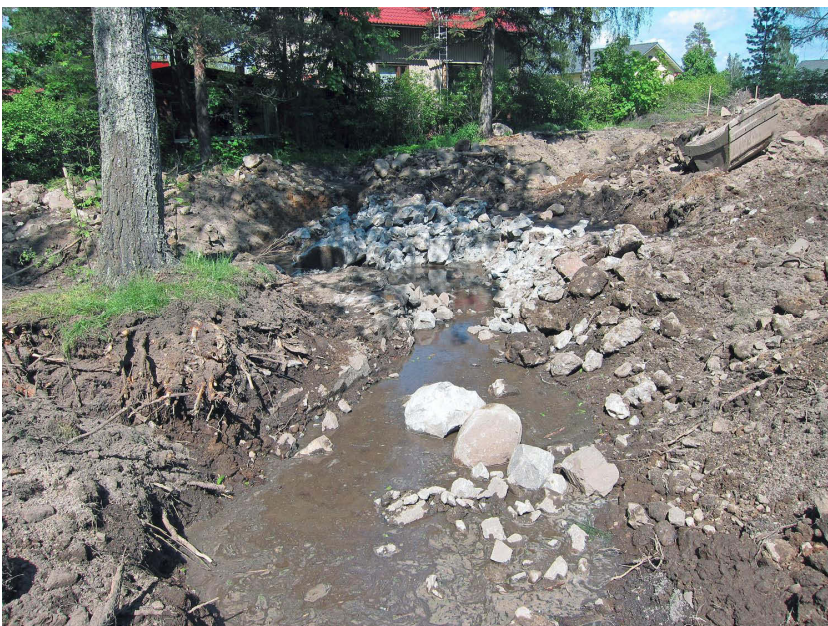
**Kuva 10.** Edellinen tilanne kuvattuna taisteluhaudan eteläosan kohdalta. Kuvaussuunta NE. 5.6.2012.

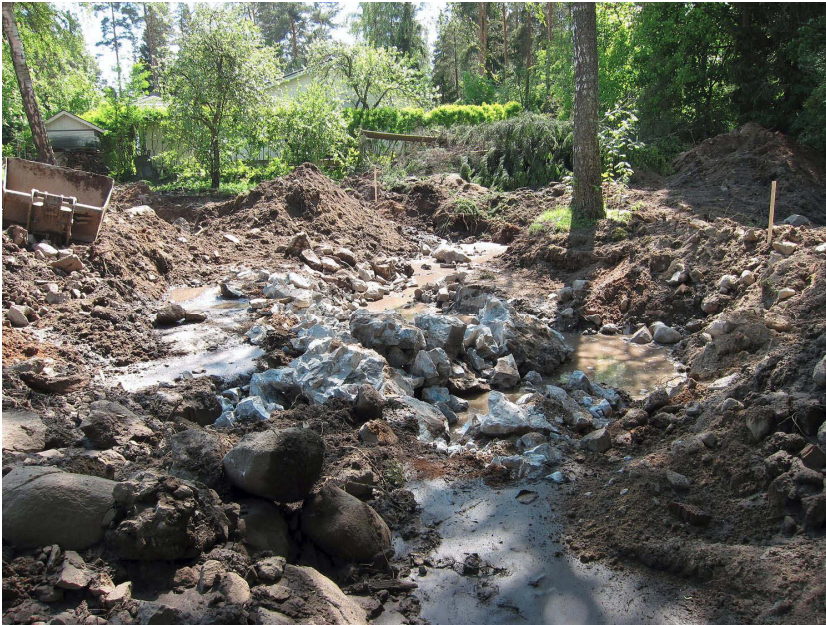
**Kuva 11.** Edellinen tilanne kuvattuna taisteluhaudan pohjoisosasta käsin. Kuvaussuunta SW. 5.6.2012.

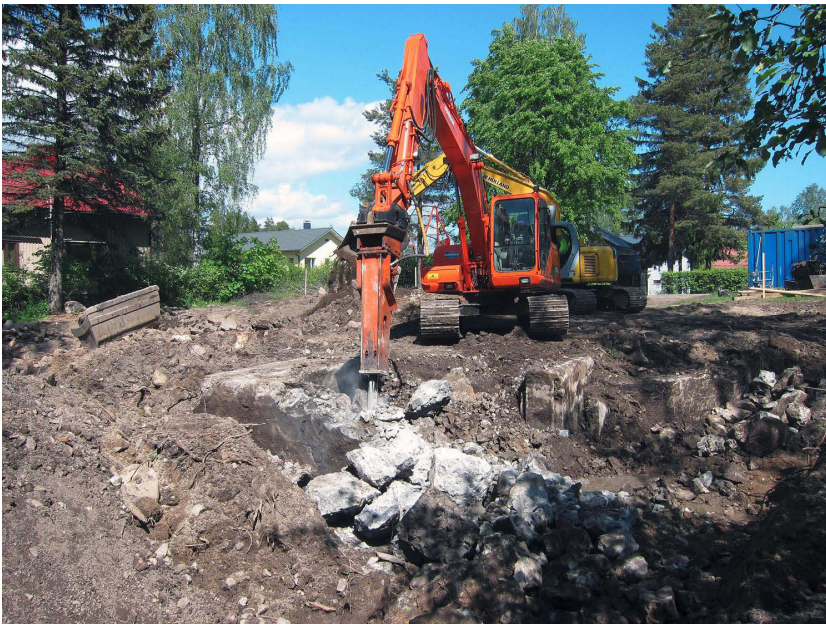
**Kuva 12.** Suojahuone 1:n länsiseinää piikataan suojahuoneen yläosan dokumentoinnin jälkeen. Kuvaussuunta NE. 10.10.2013.

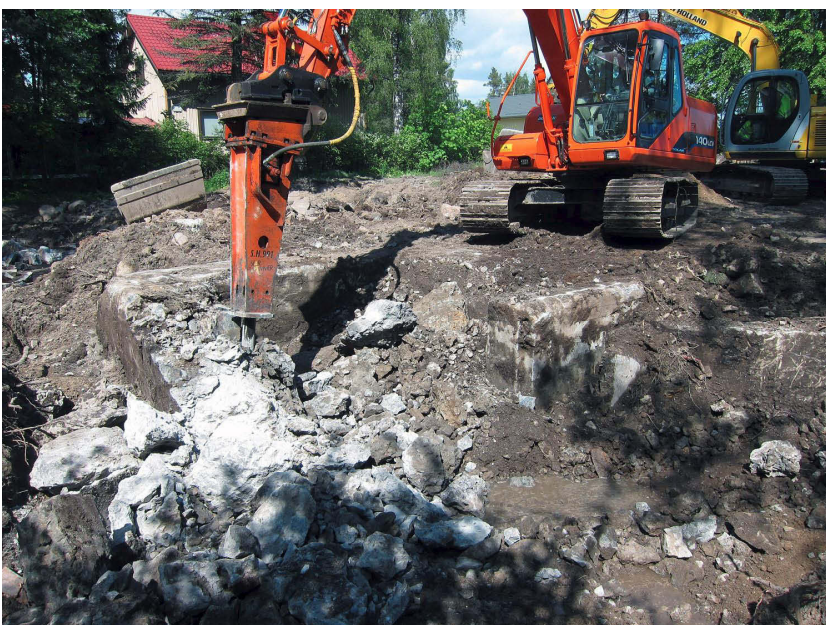
Suojahuoneen eteläseinän itäosasta lähti viistosti kaakkoon haudan pohjoisseinä 120 cm pituudelta (kuvat 13-17). Se kääntyi 140 cm pituudelta enemmän itään päin ja vielä 50 cm ihan itään päin ennen katoamista maan sisään. Pohjoispuolella betoniseinää oli noin 70 cm paksuudelta ennen kuin se katosi maakerrosten alle. Yhdyshauta oli 110 cm leveä. Eteläseinästä oli kartoitusvaiheessa jäljellä itäpäässä 90 cm:n pituudelta.

**Kuva 13.** Edellinen tilanne. Kuvaussuunta NNE. 5.6.2012.

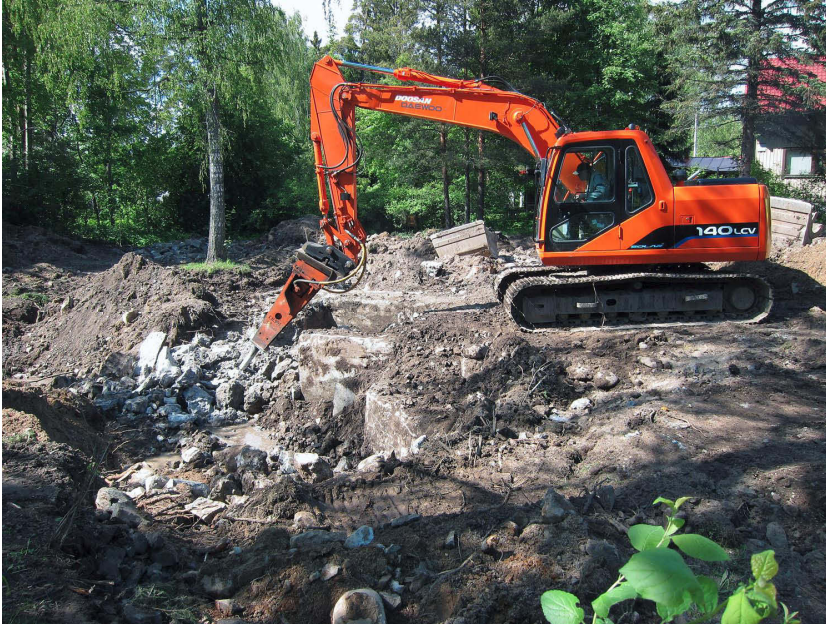
**Kuva 14.** Edellinen tilanne. Kuvaussuunta W. 4.10.2012.

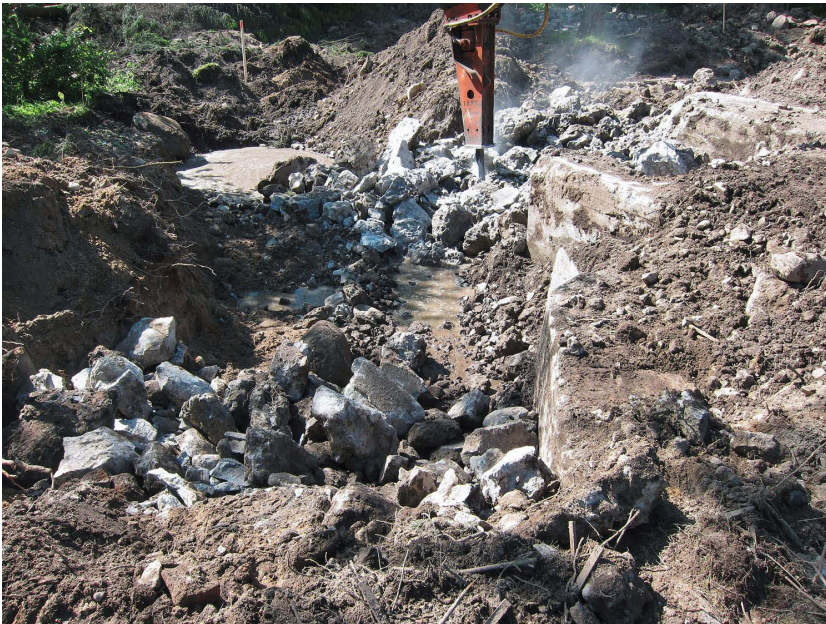
**Kuva 15.** Lähikuva edellisestä tilanteesta. Edessä näkyy suojahuone 1:stä itään lähtevää taistelu-/yhdyshautaa. Kuvaussuunta W. 5.6.2012.

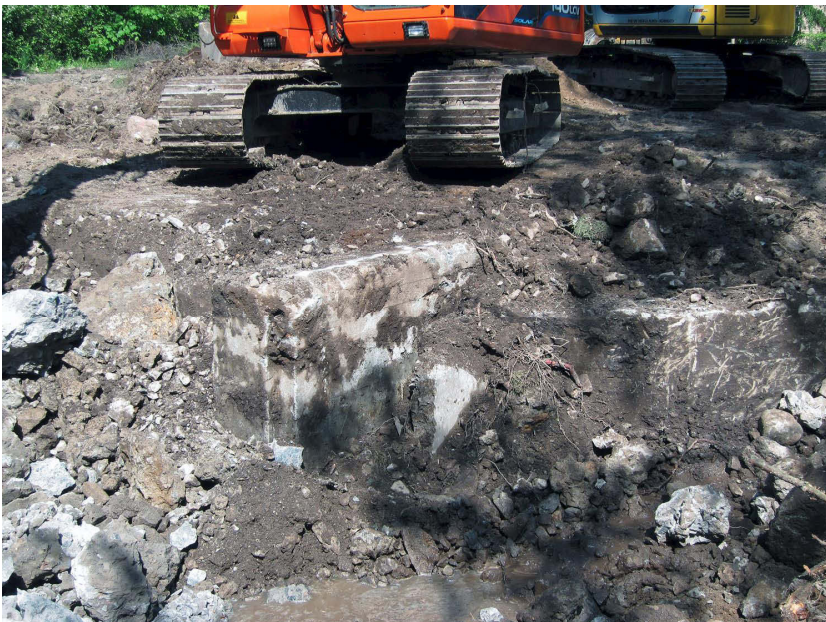
**Kuva 16.** Lähikuva edellisestä. Suojahuone 1:n oviaukko on vasemmalla, keskellä sen eteläseinää ja oikealla itään johtavaa taistelu-/yhdyshautan seinää. Kuvaussuunta NE. 5.6.2012.

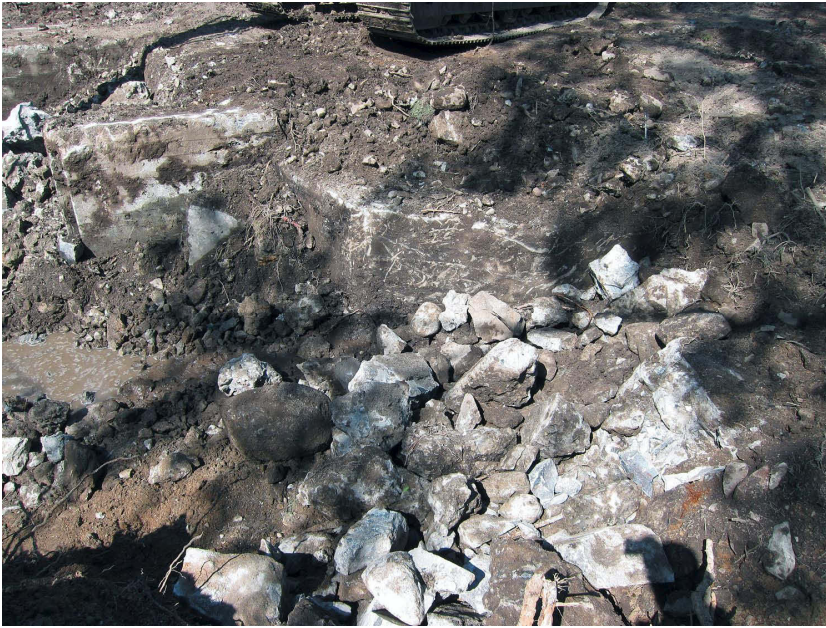
**Kuva 17.** Edellinen tilanne. Kuvaussuunta NE. 5.6.2012.

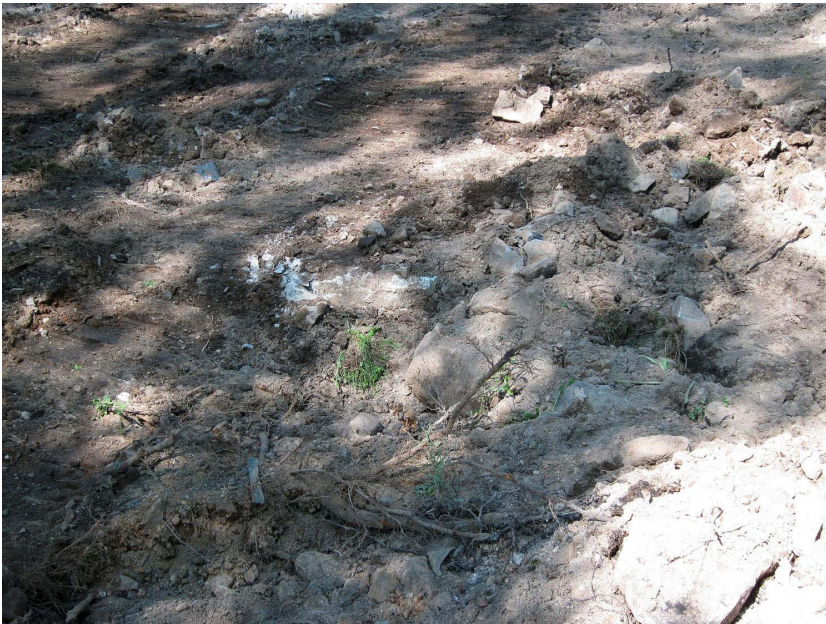
Tämän kartoitusalueen itäpuolella näkyi maanpinnalla vain pieni katkelma betoniseinää (kuva 18). Eteläisen uuden rakennuksen eteläpuolelta läheltä Juoksuhaudantie 6b:n rajaan saakka oli kaavittu jonkin verran maata pois, mutta täällä oli enimmäkseen luonnollista hiekkaa multakerroksen alla (kuvat 18-21). Tämän kohdan pohjoisosassa oli pientä louhintakiveä suunnilleen kohdassa (kuva 19), johon linnoituskartta osoittaa haudan linjaa. Tämä linja näytti jäävän suu rimmaksi osaksi kaavittua alueen itäpuolelle. Samanlainen louhittujen kivien paksu keskittymä oli lännempänä (kuva 21). Tähän ei ole osoitettu mitään rakennetta linnoituskartassa.

**Kuva 18.** Edellisen kohdan itäpuolella näkyi katkelma betoniseinää, ilmeisesti taistelu-/yhdyshaudan seinää. Kuvaussuunta N. 5.6.2012.

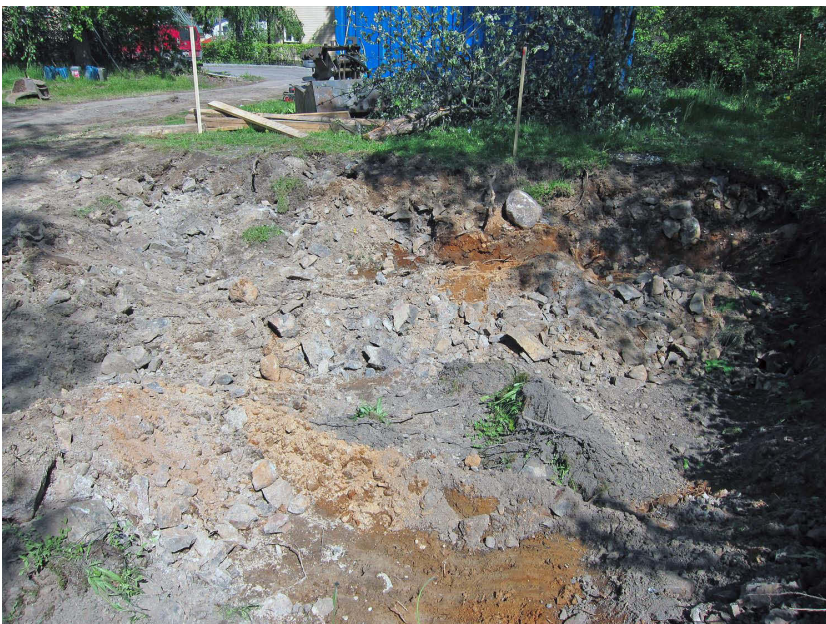
**Kuva 19.** Rakentamisen takia kuoritun alueen kaakkoiskulmaa. Kuvan vasemmassa reunassa karttojen mukaan olisi ollut haudan paikka, mutta siitä ei tehty havaintoja. Kohdassa oli paljon louhintakiveä. Kohtaa ei syvennetty. Kuvaussuunta ENE. 5.6.2012.

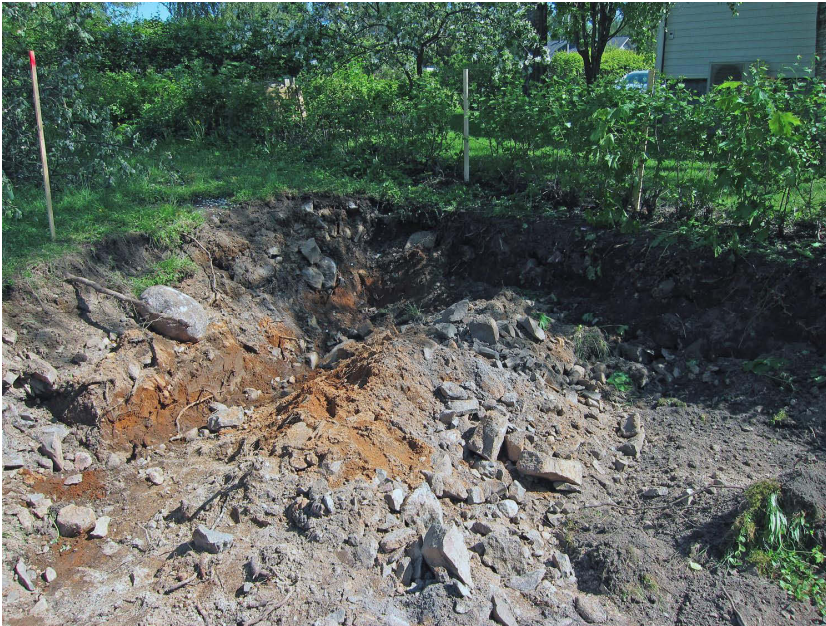
**Kuva 20.** Edellinen kohta. Hauta ei mennyt tässä kohtaa luonnollisen maan perusteella. Kuvaussuunta SSE. 5.6.2012.

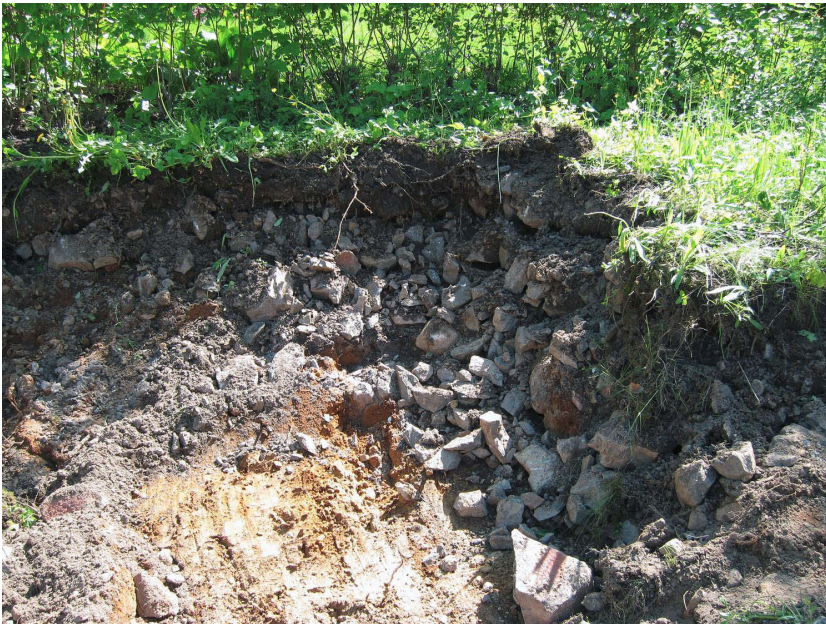
**Kuva 21.** Edellinen kohdan länsiosa, jossa oli runsaasti pientä louhintakiveä. Kuvaussuunta SSE. 5.6.2012.

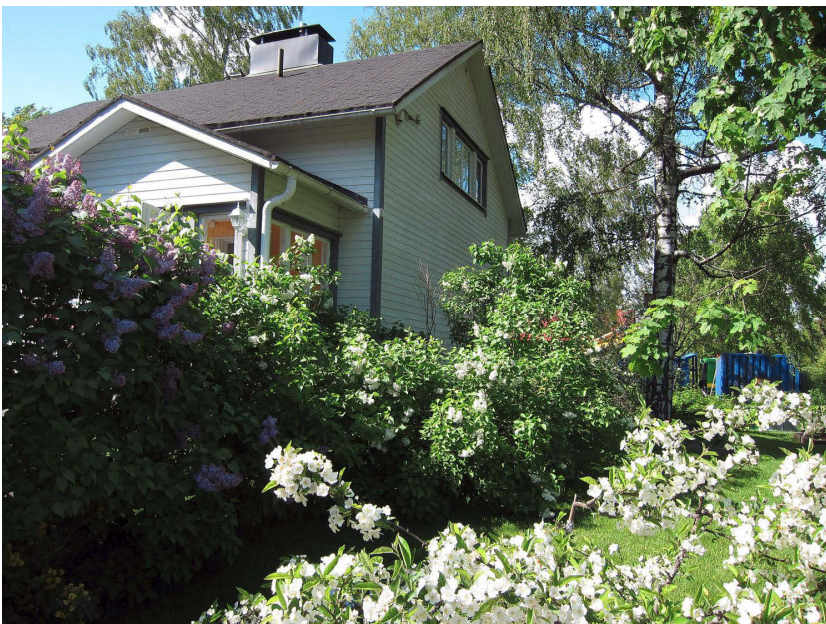
**Kuva 22.** Heti Juoksuhaudan tie 6b:n rakennuksen kaakkoispuolella oli maan alla suojahuone 2. Kuvaussuunta NW. 5.6.2012.
