# HELSINKI

## Kaarela, Juoksuhaudantie 6b-8

Ensimmäisen maailmansodan aikaisen Helsingin maalinnoituksen tukikohta XVIII:n asema 6:n tarkastus 5.6.2012

HKM/Helsinki, Kaarela 2012:29

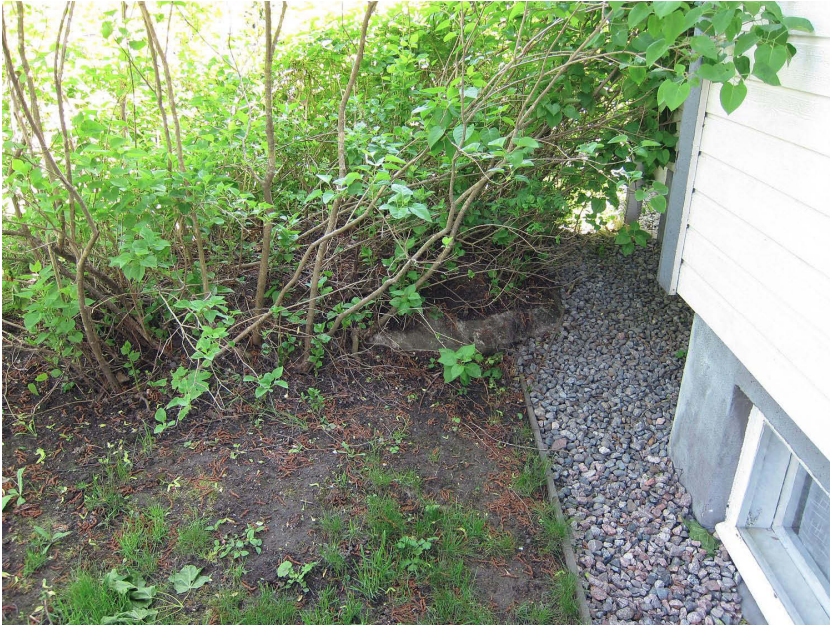
Juoksuhaudantie 6b:ssä heti rakennuksen kaakkoiskulman edessä oli esillä maan alaisen suojahuone 2:n katon luoteiskulma (kartat 1-2; kuva 23). Talon päärungon kulmasta 4.3 metriä kaakkoon oli pyöreä metallikansi (kuvat 24-25), jota kautta päästiin betonikatettuun yhdyshautaan (kuvat 26-28), joka näytti olevan WSW-ENE-suunnassa. Noin 105 cm leveää taisteluhautaa oli esillä 3-3.5 metriä ennen kuin se kääntyi itään päin. Yhdyshaudan molemmat päät oli tukittu mailla ja kivillä. Siellä oli myös kiukaan jäännökset.

**Kuva 23.** Suojahuone 2:n luoteiskulma näkyi rakennuksen kaakkoiskulman luona. Kuvaussuunta S. 5.6.2012.

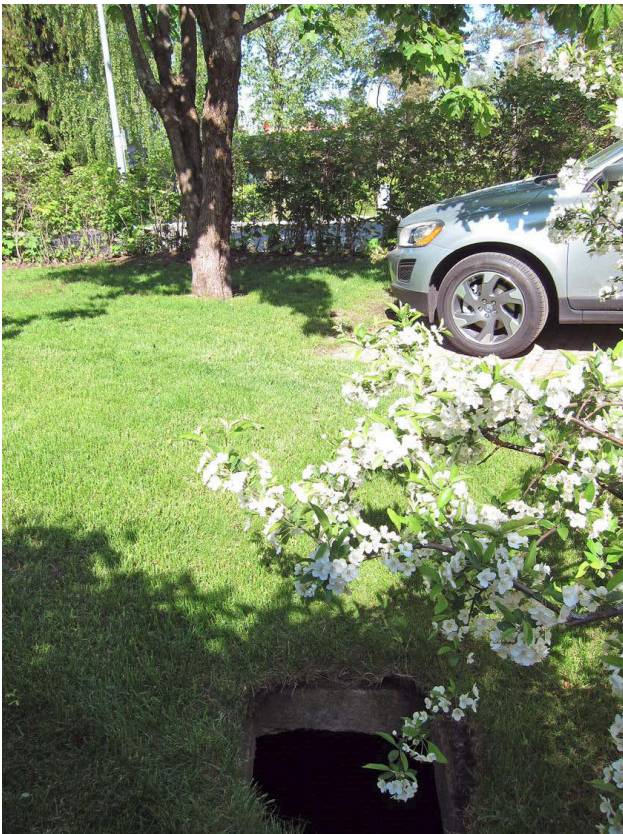
**Kuva 24.** Edellinen kohdan itäpuolella oli metallikannella peitetty aukko, jonka kautta pääsi taistelu-/yhdyshautaan ja suojahuone 2:een. Kuvaussuunta E. 5.6.2012.

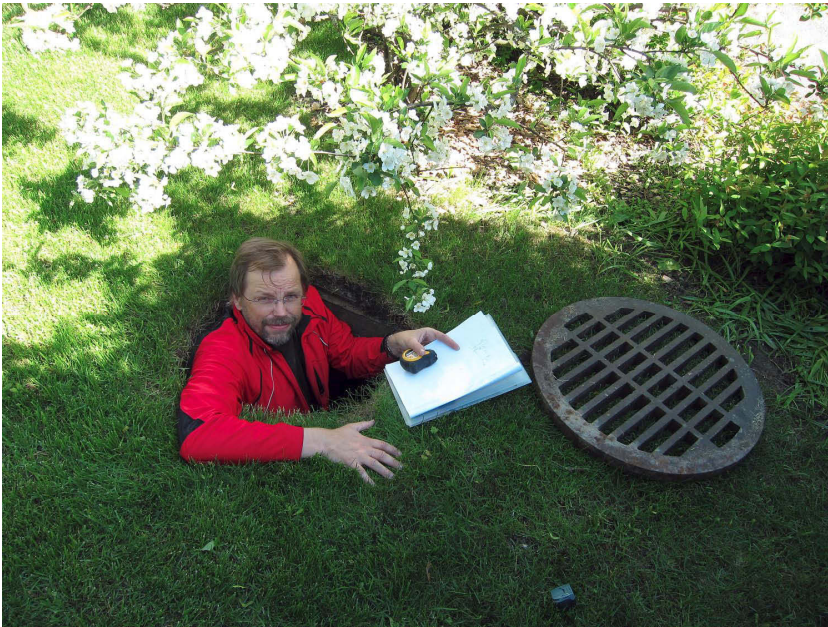
**Kuva 25.**  
Kaupunginmuseon tutkija  
kiipeämässä pois  
suojahuone 2:sta.  
Kuvaussuunta SE.  
5.6.2012.

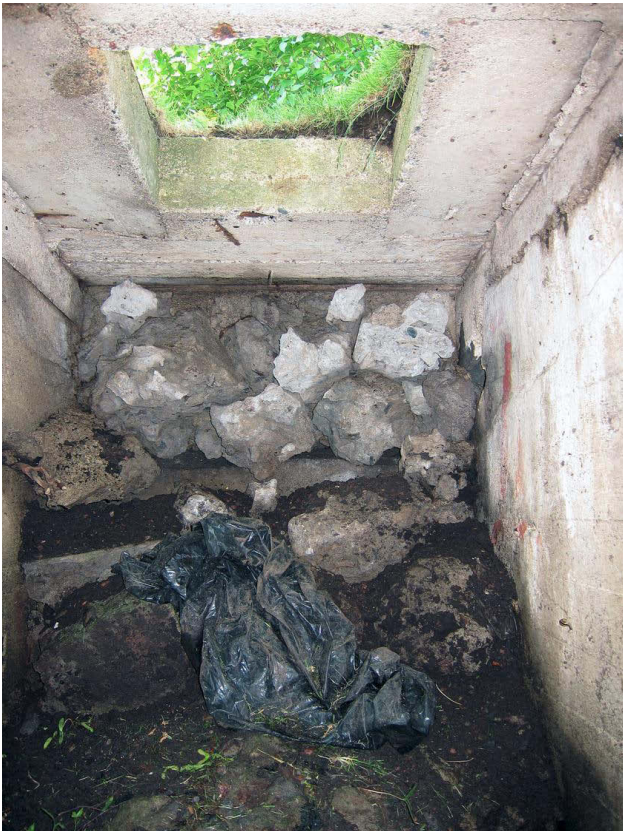
**Kuva 26.** Taistelu-  
/yhdyshaudan päälle oli  
valettu betonikansi. Kulku  
länteen oli täytetty.  
Kuvaussuunta W.  
5.6.2012.

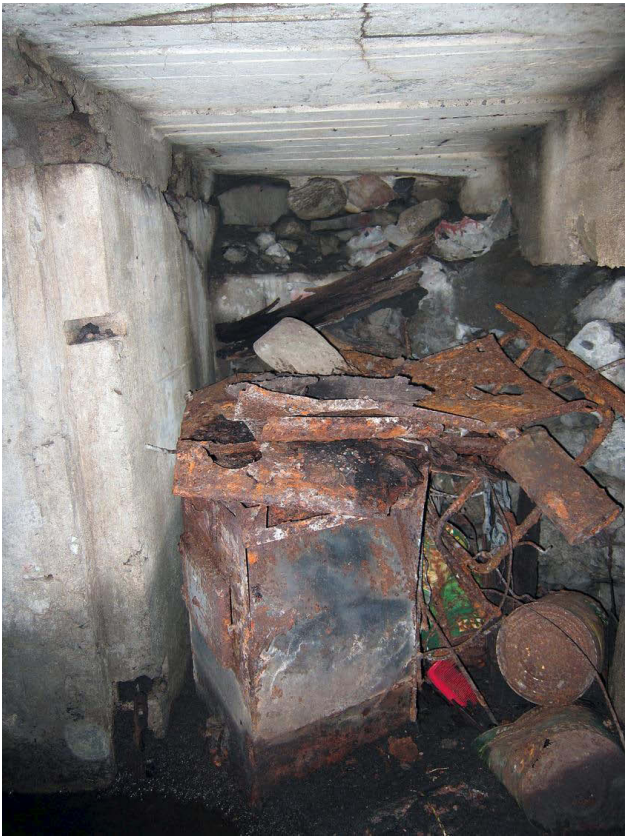
**Kuva 27.** Taistelu-  
/yhdyshauta itään oli myös  
tukittu. Edessä näkyy  
kiuas, joka on ollut  
ilmeisesti suojahuone  
2:ssa. Kuvaussuunta E.  
5.6.2012.

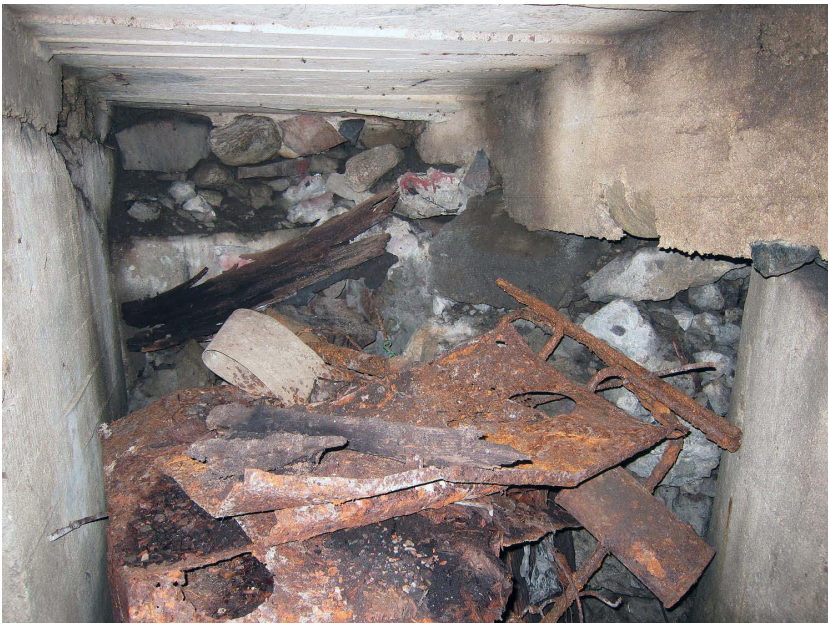
**Kuva 28.** Lähikuva  
edellisestä. Taistelu-  
/yhdyshauta kääntyy  
voimakkaasti oikealle  
päin. Kuvaussuunta E.  
5.6.2012.

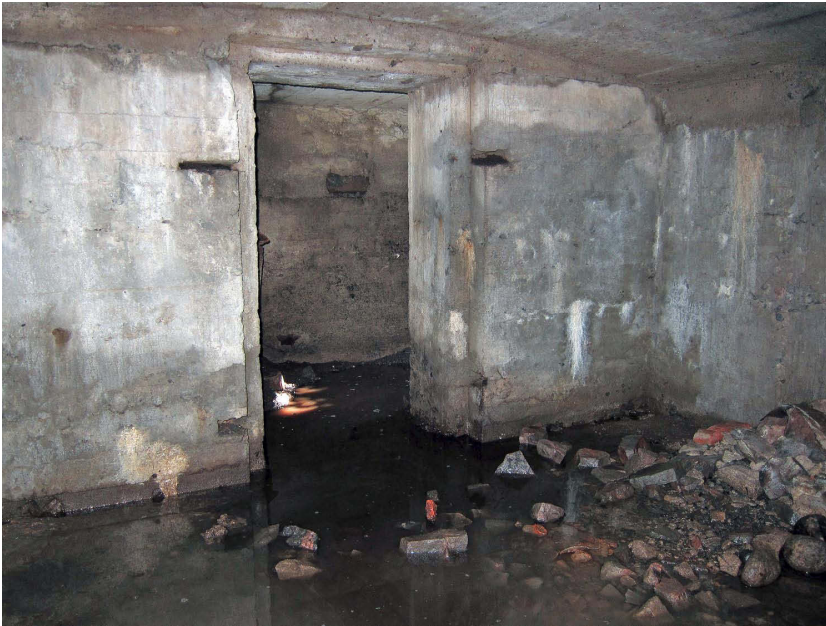
Taisteluhaudan suorasta osasta johti luoteeseen suojahuone 2:n 77 cm paksun eteläseinän läpi oviaukko, joka 150 cm korkea ja 90 cm leveä (kuvat 29-30). Molemmissa oviaukon päissä oli ovien kehikoita varten kolot. Oviaukon molemmissa päissä oli kaksi erikokoista horisontaalista koloa ylhäällä ja alhaalla molemmilla oviaukon sivuilla (ks. kuvat 27 ja 30).

**Kuva 29.** Taistelu-  
/yhdyshaudasta johti  
oviaukko pohjoispuolella  
sijaitsevaan  
yksihuoneiseen  
suojahuone 2:een. Tilassa  
oli betoniset katto ja lattia.  
Katto oli erilaista betonia  
kuin seinät. Kuvaussuunta  
SSW. 5.6.2012.

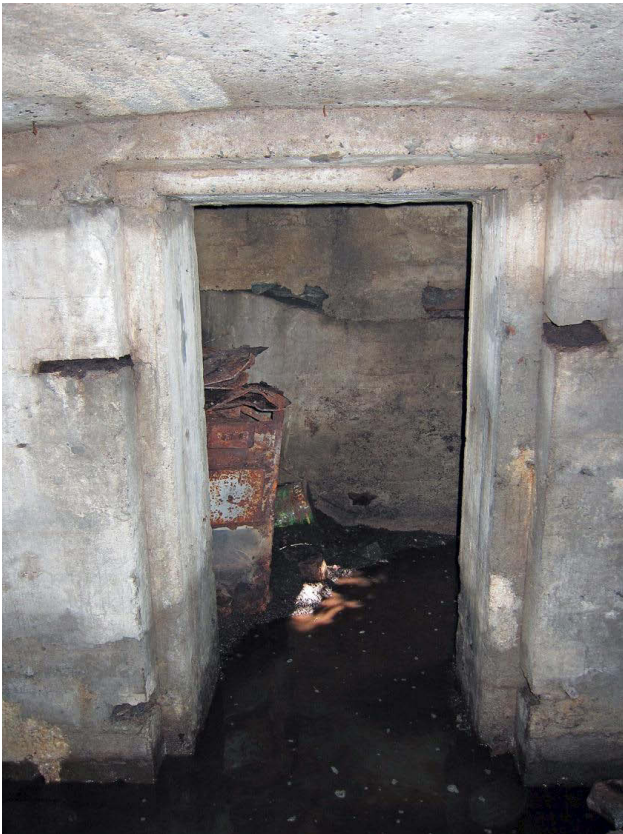
**Kuva 30.** Lähikuva  
oviaukosta ja sen takana  
taistelu-/yhdyshaudasta.  
Kuvaussuunta SSE.  
5.6.2012.

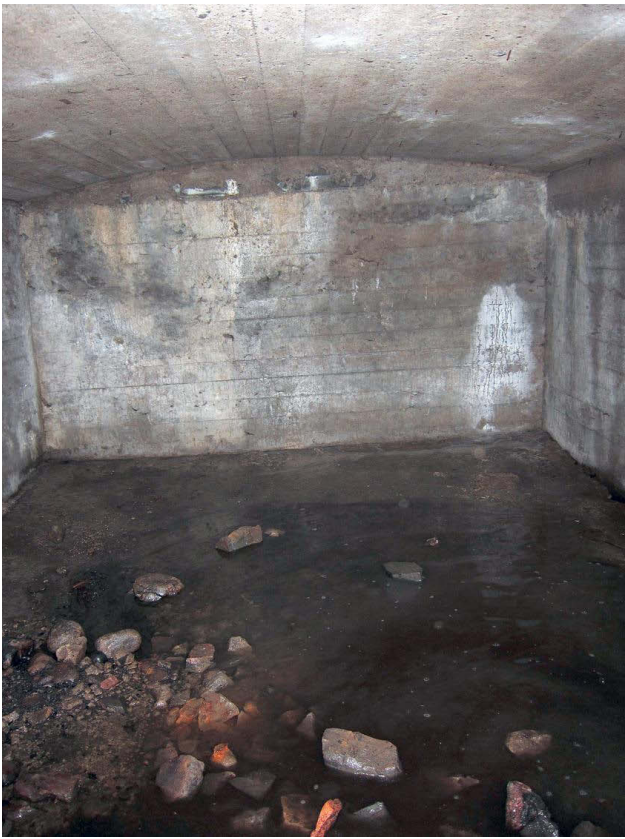
Suojahuone 2 oli 310 cm pitkä ja 275 cm leveä (kuvat 31-32). Siinä oli pitki ttäin loivasti kaareva katto, joka oli 160 cm korkea. Katto laski yli 10 cm sivuseiniä kohden. Katon betoni oli erilaista kuin seinät. Mahdollisesti se on tehty vasta myöhemmin, johon viittaa myös länsiseinän hormien paikat (kuva 33). Länsiseinässä lähempänä (mittapuuttuu) oviaukon puoleista seinää oli seinässä matala kaareva syvennys. Sen yläpäässä seinässä oli hormin paikka. Katossa länsiseinän suoran seinän ja syvennyksen leikkauslinjassa oli toinen hormi. Ensimmäinen on luultavasti alkuperäisen kaminan hormi ja jälkimmäinen katon teko ja saunan kiukaaseen liittyvä hormi. Syvennyksen kohdalla oli lattialla tiilirakennetta ja kiviä. Tilaa on ilmeisesti käytetty talon rakentamisaikana saunana.

**Kuva 31.** Suojahuone 2  
ovelta kuvattuna.  
Kuvaussuunta NNW.  
5.6.2012.

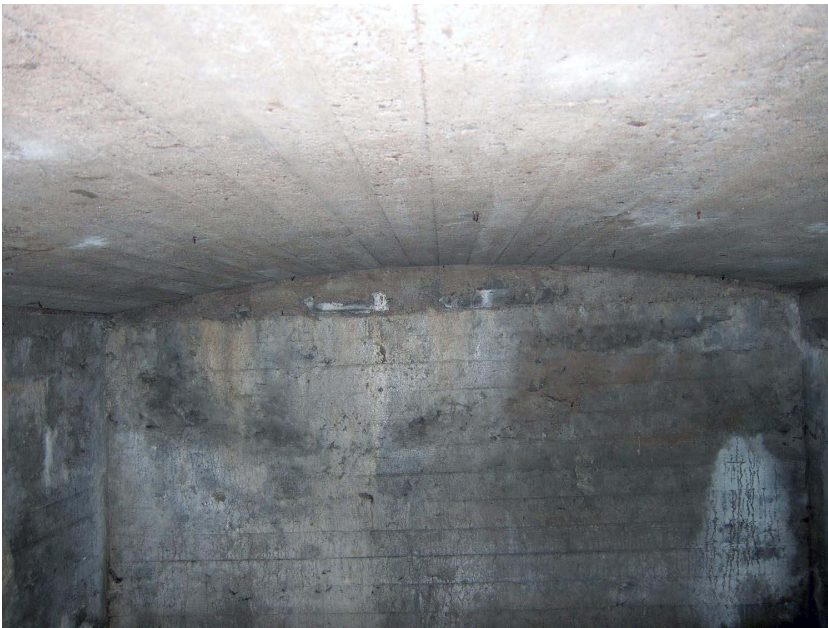
**Kuva 32.** Suojahuone 2:n  
loivasti kaareva katto.  
Kuvaussuunta NNW.  
5.6.2012.

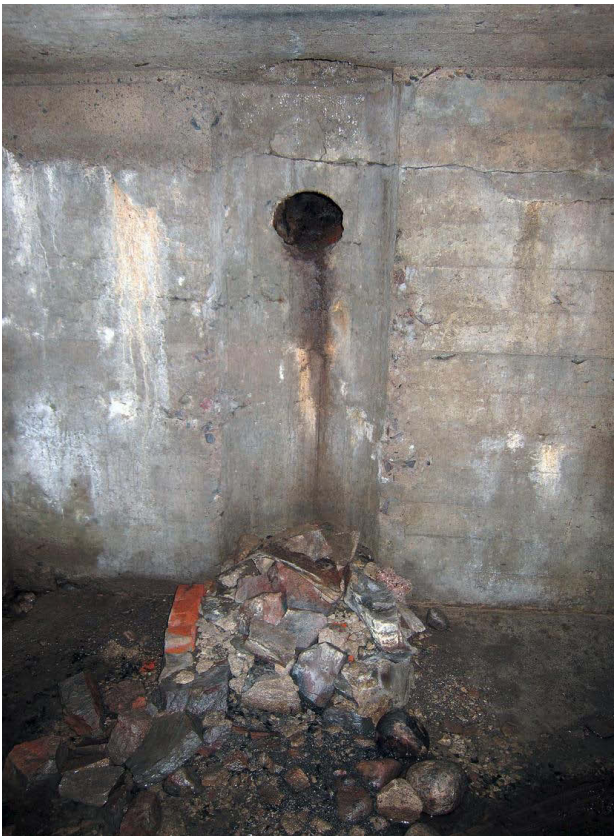
**Kuva 33.** Suojahuone 2:n länsiseinällä oli kaareva syvennys ja siinä hormireikä. Lattialla oli tiilirakenne, jossa oli kiviä. Kohdassa on ollut kamina ja myöhemmin ilmeisesti kiuas. Myös katossa on ilmeisesti myöhäisempi aukko. Kuvaussuunta WSW. 5.6.2012.

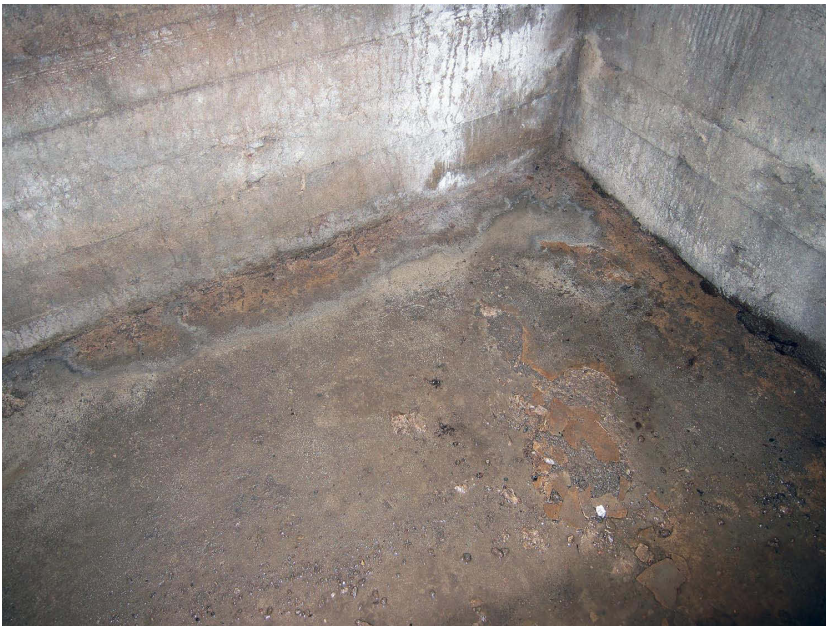
Suojahuoneen lattia oli betonia (kuva 34). Sen ikä jää myös arvoitukseksi.

**Kuva 34.** Lähikuva suojahuone 2:n koilliskulmasta ja lattiasta. Kuvaussuunta NE. 5.6.2012.
