# HELSINKI

## Haaga, Ida Aalbergin puisto

Ensimmäisen maailmansodan aikaisen Helsingin maalinnoituksen tukikohta XXIII:7-8:n alueella sijaitsevan puiston maanrakennustöiden arkeologinen valvonta 7.6.2012 - 30.10.2013

HKM/Helsinki, Haaga 2012-2013:12

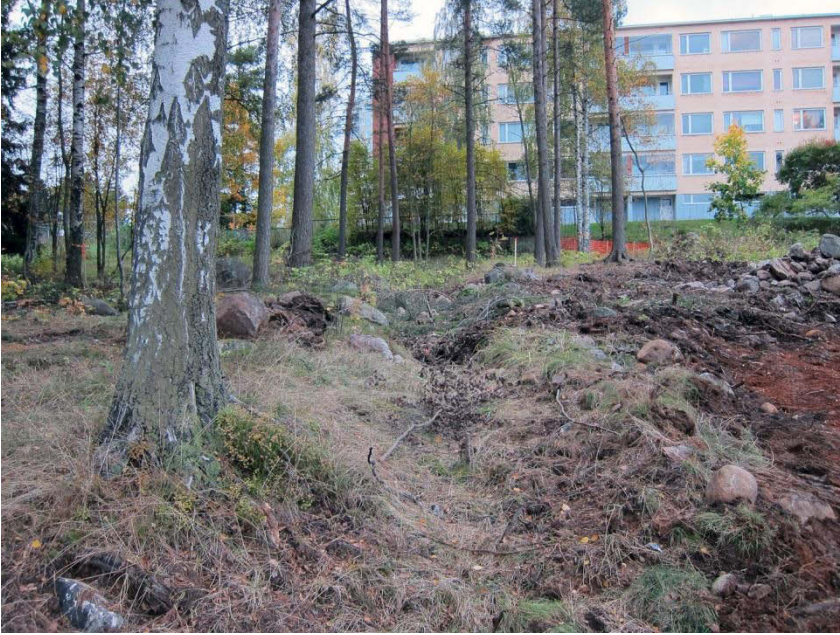
*Viemärioja 1 lokakuussa 2012. Kuvaussuunta NNW. HKM/Helsinki, Haaga 2012-2013:14.*

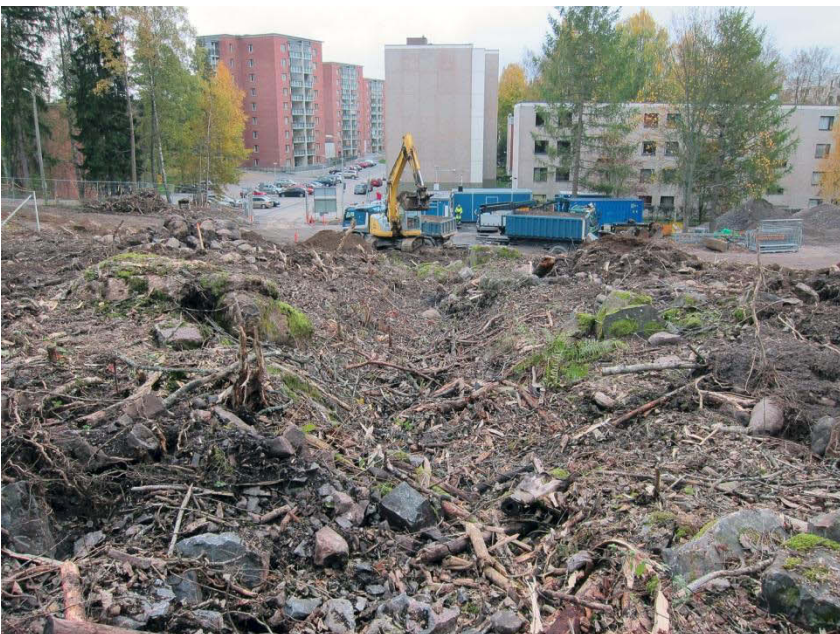
*Viemärioja 2 lokakuussa 2012. Kuvaussuunta SSE. HKM/Helsinki, Haaga 2012-2013:16.*

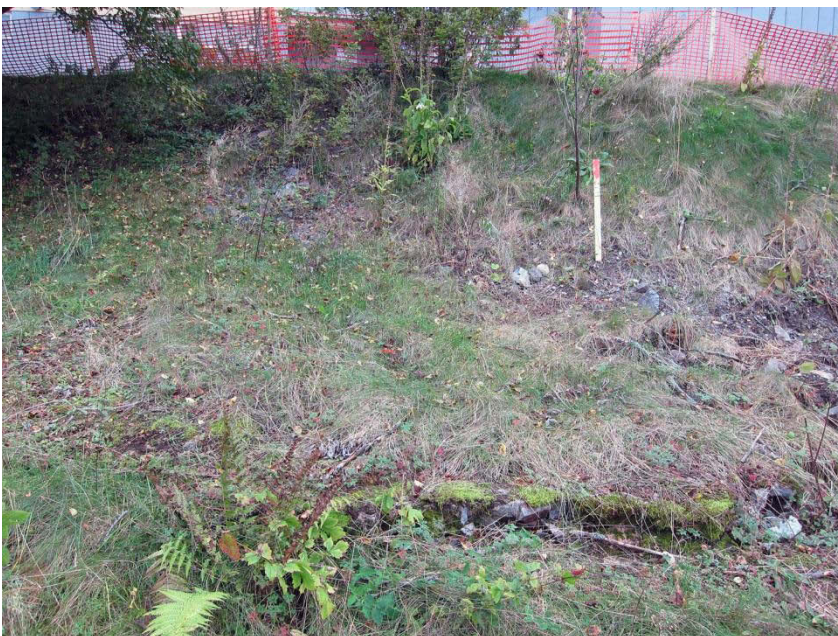
*Suojahuone lokakuussa 2012 kun vain etelä- ja itäseinien yläpinnat näkyivät vähän. Kuvaussuunta N. HKM/Helsinki, Haaga 20.12.2013:19.*

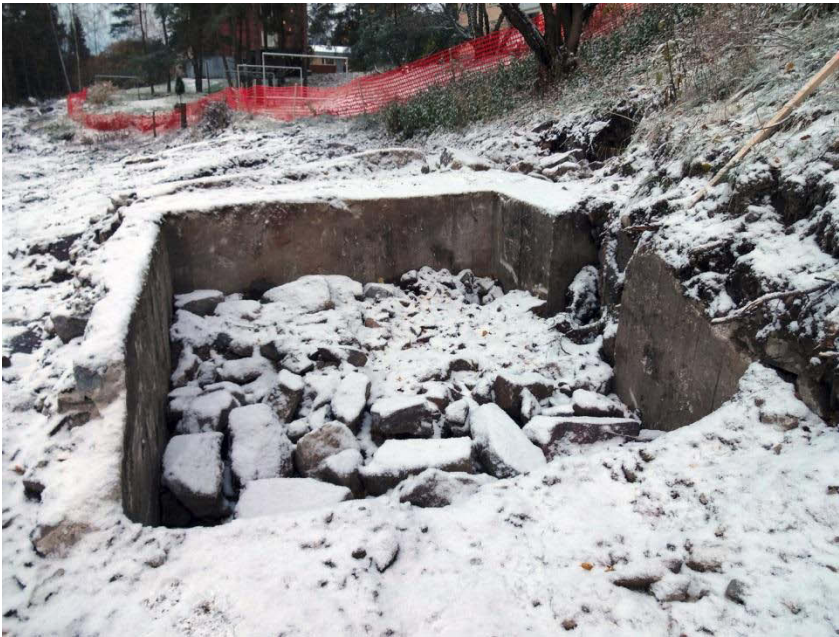
*Suojahuone lokakuussa 2012 kun se on tyhjennetty louhintakivikerrokseen saakka. Kuvaussuunta W. HKM/Helsinki, Haaga 2012-2013:22.*

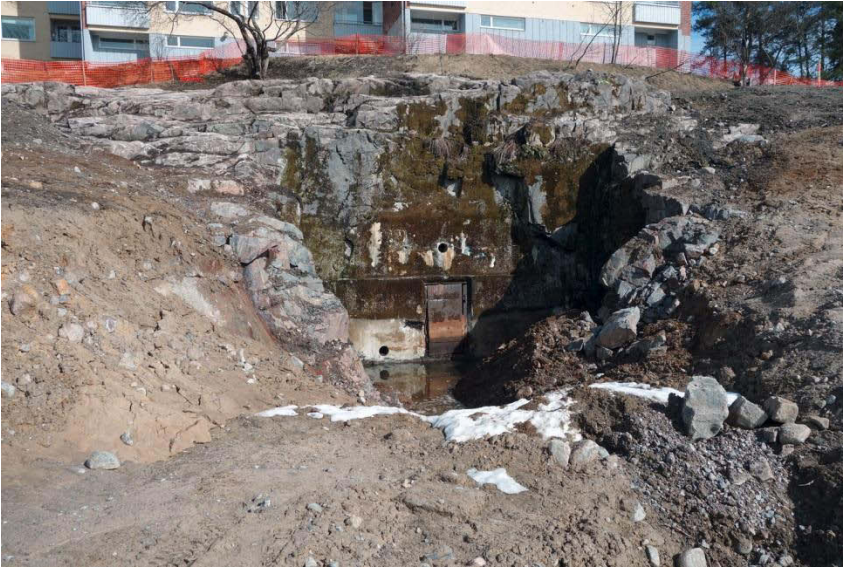
*Luola huhtikuussa 2013 kun suuaukkoa on tyhjennetty. Kuvaussuunta NE. HKM/Helsinki, Haaga 2012-2013:26.*

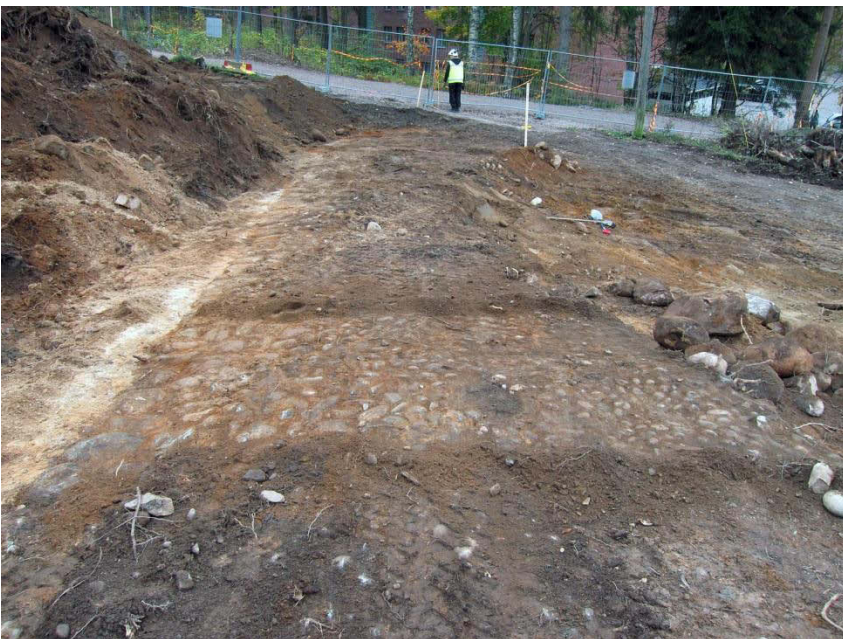
*Tykkitie lokakuussa 2012. Edessä näkyy leveämpi puhdistettu alue mukulakivineen. Kuvaussuunta SE. HKM/Helsinki, Haaga 2012-2013:30.*

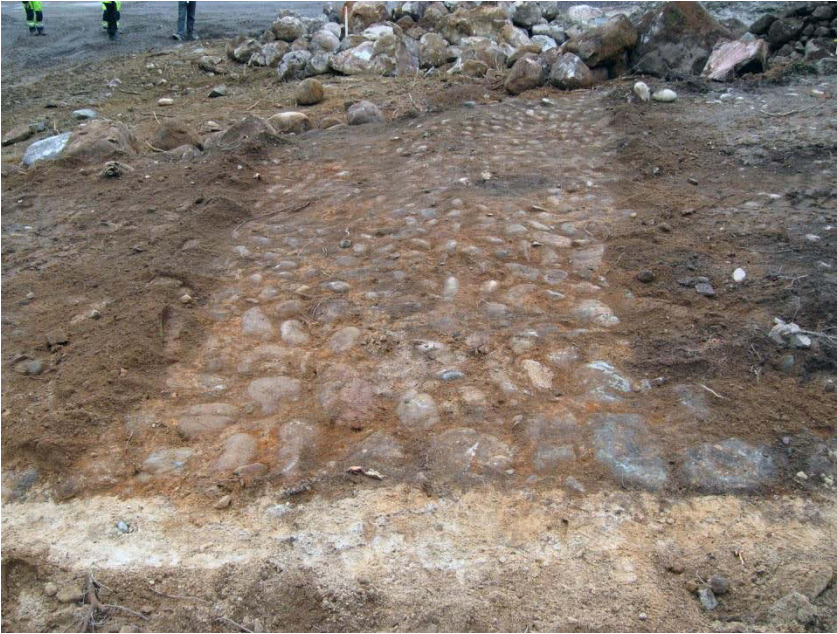
*Tykkitien puhdistettu leveämpi kaistale. Lähellä kameraa näkyy tien reunan isommat reunakivet. Kuvaussuunta SW. HKM/Helsinki, Haaga 2012-2013:32.*

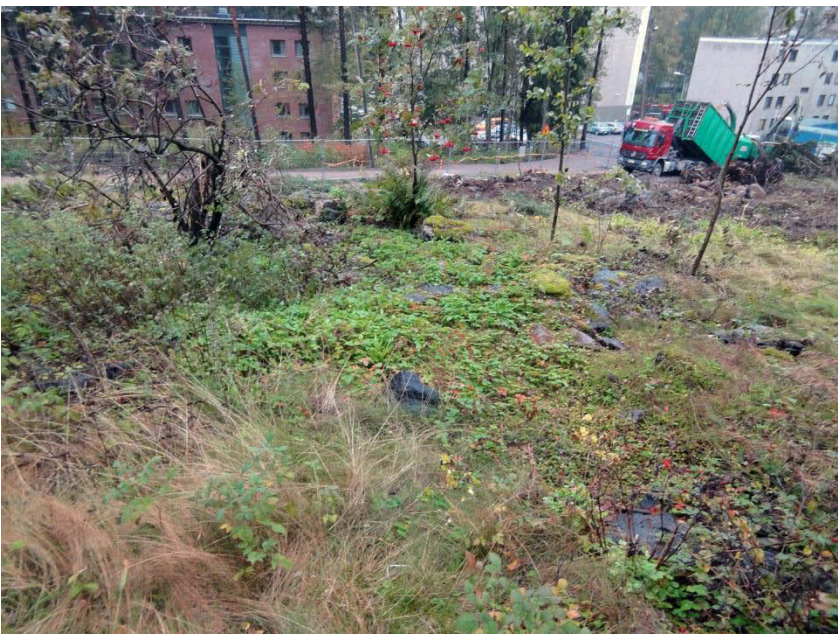
*Tulipesäke syyskuussa 2012 ennen sen tyhjentämistä. Kuvaussuunta SSW. HKM/Helsinki, Haaga 2012-2013:40.*

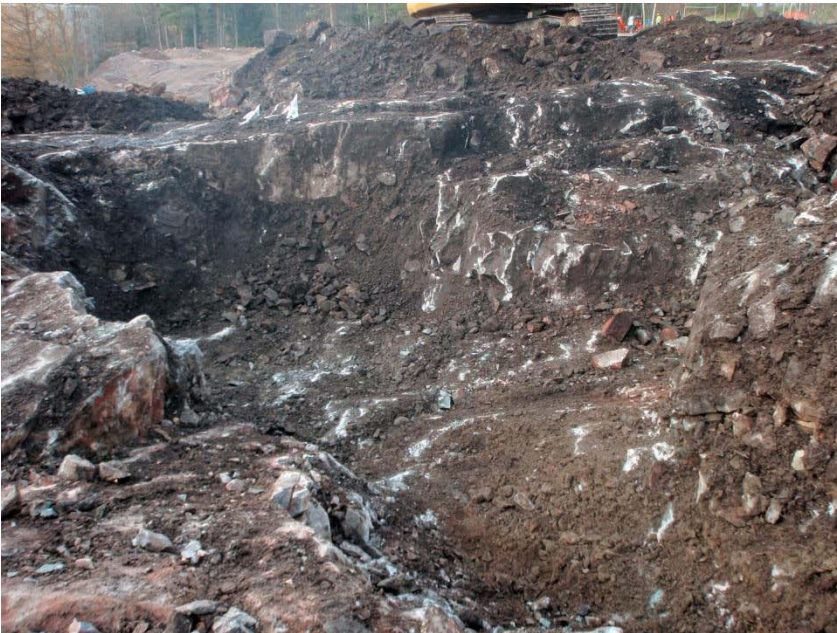
*Tulipesäke tyhjentämisen jälkeen lokakuussa 2012. Kuvaussuunta SW. HKM/Helsinki, Haaga 2012-2013:43.*

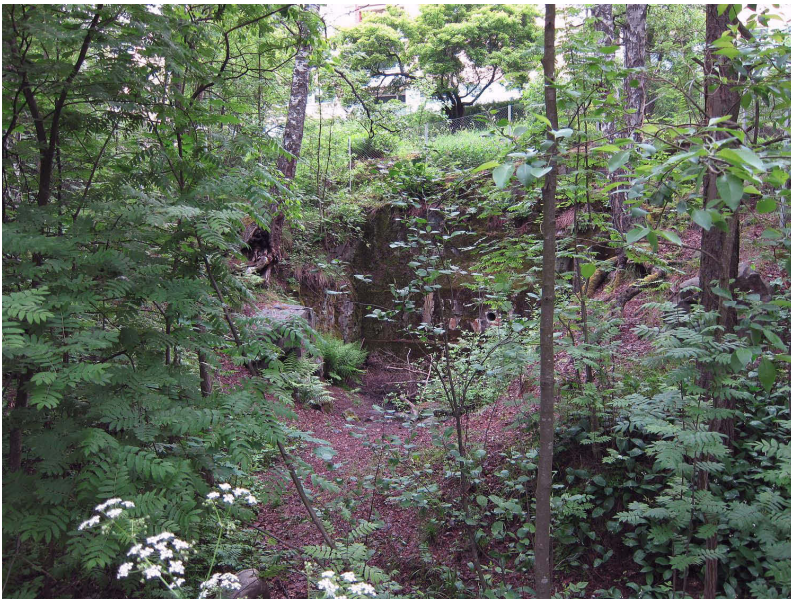
**Kuva 1.** Ida Aalbergin puisto ennen puistotöiden aloittamista. Kuvassa näkyy ensimmäisen maailmasodan aikaisen luolan (tukikohta XXIII:8) suuaukko. Kuvaussuunta NNW. 7.6.2012.

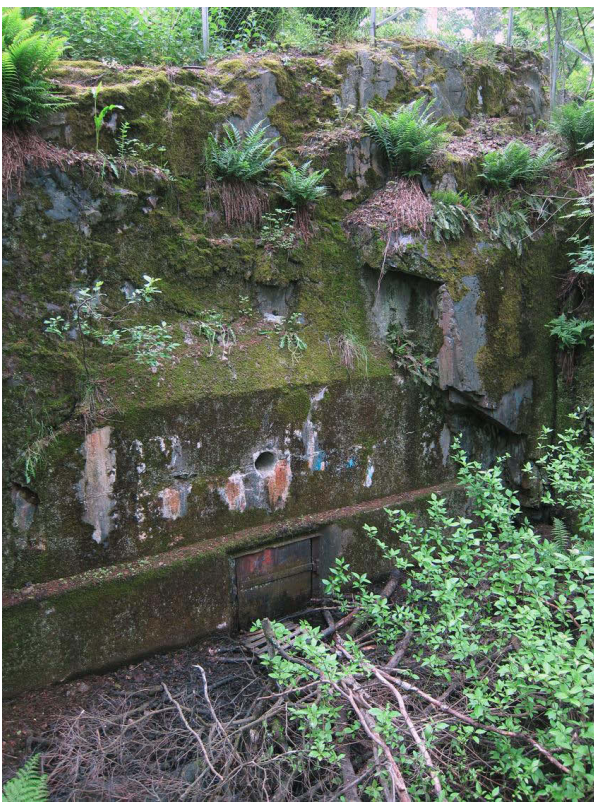
**Kuva 2.** Lähikuva edellisestä. Ovi on esillä vain puoliiksi luolan suuaukon täyttämisen takia risuilla ym.. Kuvaussuunta NE. 7.6.2012.

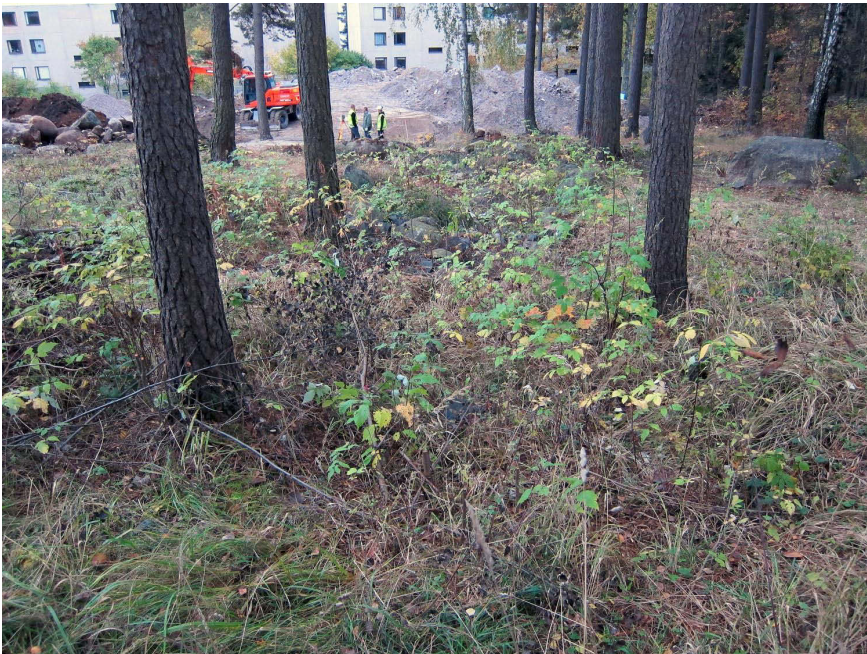
**Kuva 13.** Ilmeisesti linnoitteiden **viemärioja 1** raivaamattomaksi jääneellä alueella kunnostusalueen länsipuolella. Kuvaussuunta SSE. 4.10.2013.

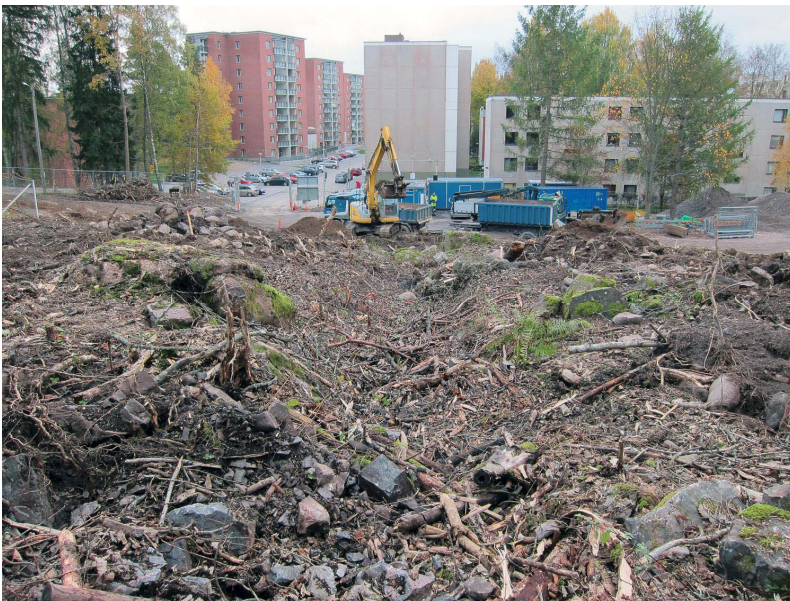
**Kuva 16.** Linnoitteiden viemärioja 2 kunnostusalueen keskiosassa. Kuvaussuunta SSE. 4.10.2012.

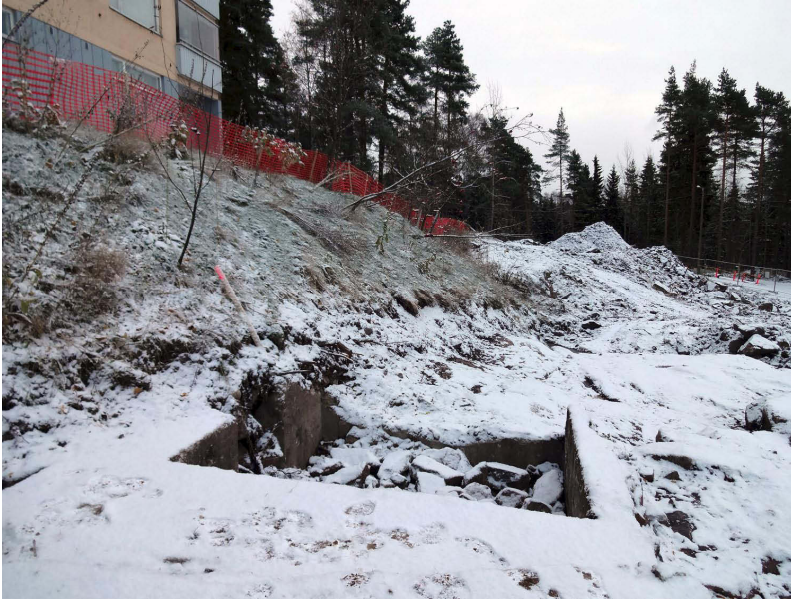
**Kuva 21. Suojahuone** osittain esiin kaivettuna. Se oli täytetty louhoskivellä. Kuvaussuunta E. 26.10.2012.

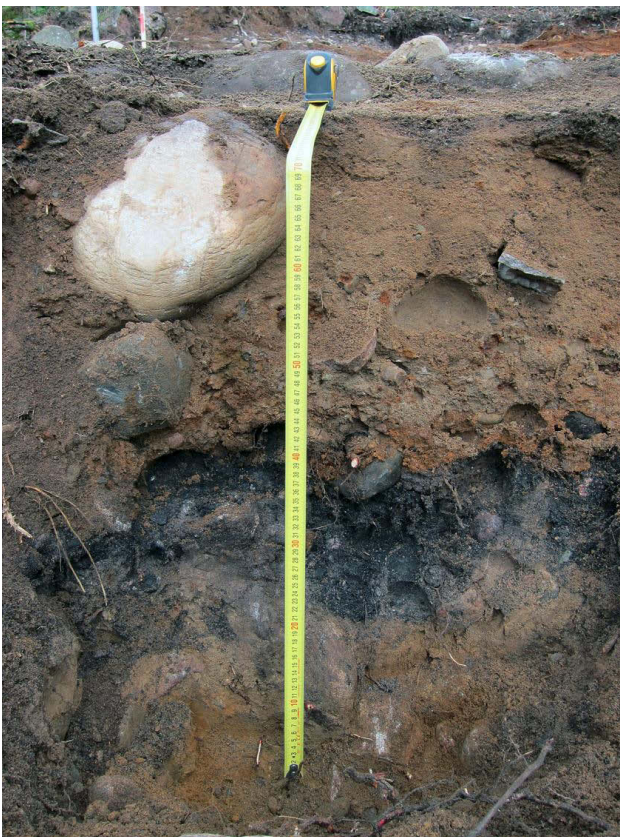
**Kuva 37. Tykkkien profiili 1. Kohdalla ei  
ollut enää jäljellä tykkkien kiveystä.  
Kuvaussuunta NNE. 4.10.2012.**

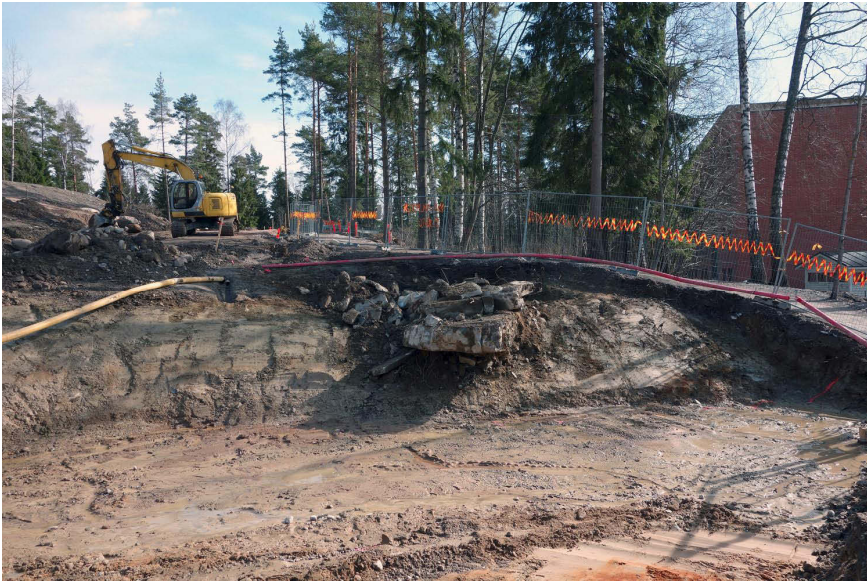
**Kuva 45.** Alueen eteläreunalla Teuvo Pakkalantien päässä tuli esiin vanhan ampuradan näyttöalueen betonirakenteita. Kuvaussuunta E. 18.4.2014.

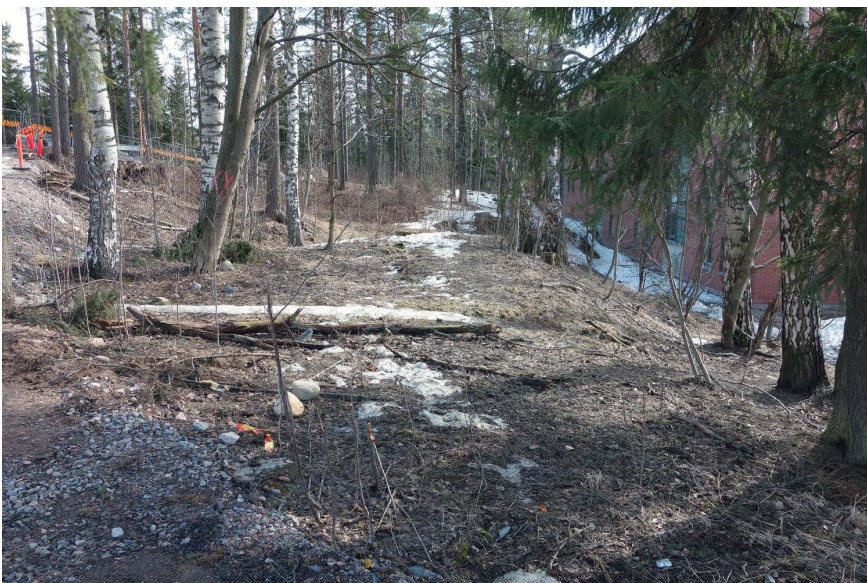
**Kuva 47.** Näyttöalueen rakenteet jatkuivat ilmeisesti maaston muodon mukaan vielä kauemmaksi itään maan alla. Kuvaussuunta E. 18.4.2013.

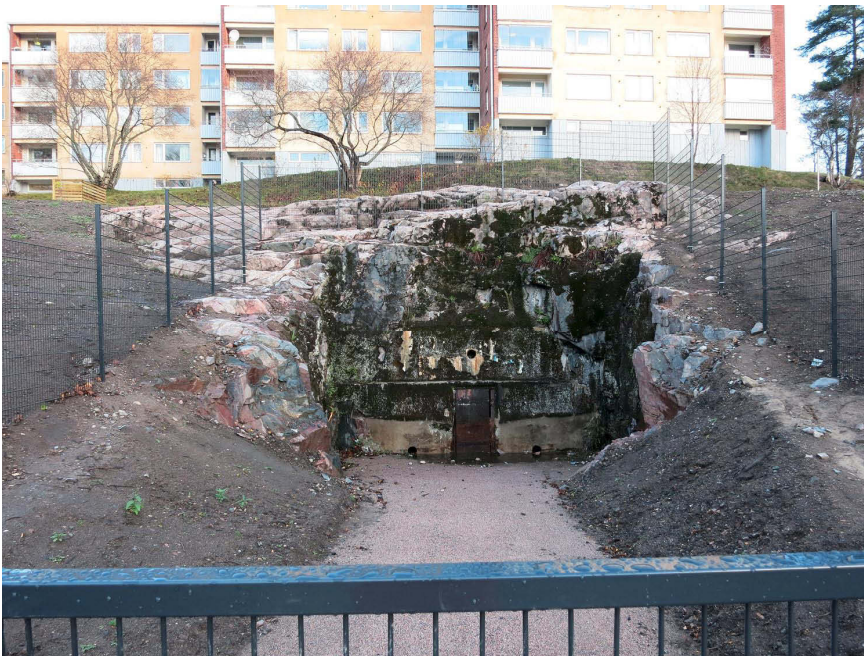
**Kuva 55.** Luola uudessa asussaan. Vanha maanpinta näkyy selvästi päätyseinässä. Kuvaussuunta N. 30.10.2013.
