HELSINKI

Taka-Töölö, Välskärinkatu 2 B

Toisen maailmansodan aikaisen ilmatorjuntakonekivääriaseman tarkastus ja kartoitus
1.6.2011

HK M/Helsinki, Taka-Töölö 2011:7

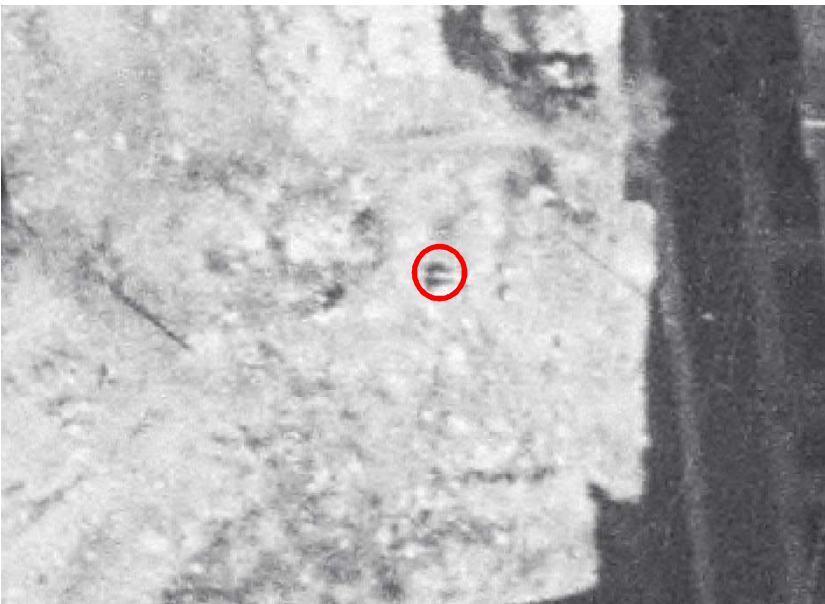
Lähikuva edellisestä. Rakenne näyttäisi olevan samanlainen kuin nyt eli ilman päällisrakenteita.

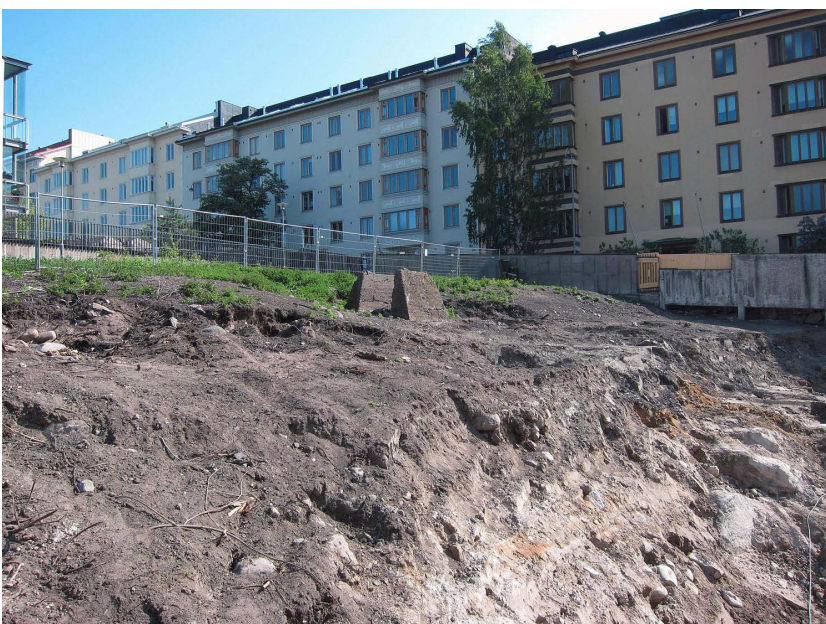
Kuva 3. Tarkastusalueen it-konekivääriaseman betoniset alustarakenteet sijaitsevat kuvan keskellä. Kuvaussuunta NE. 1.6.2011

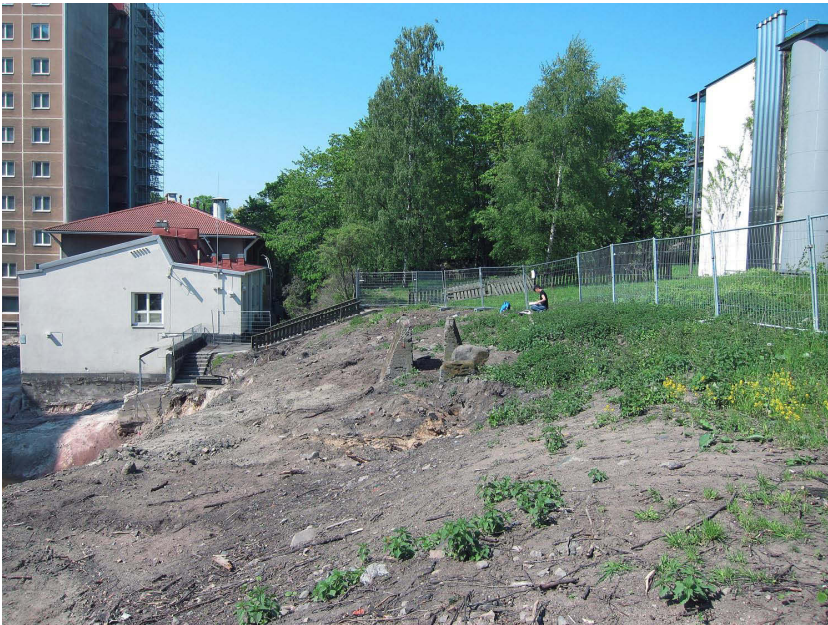
Kuva 4. Edelliset rakenteet toisesta suunnasta.
Kuvaussuunta W.
1.6.2011.

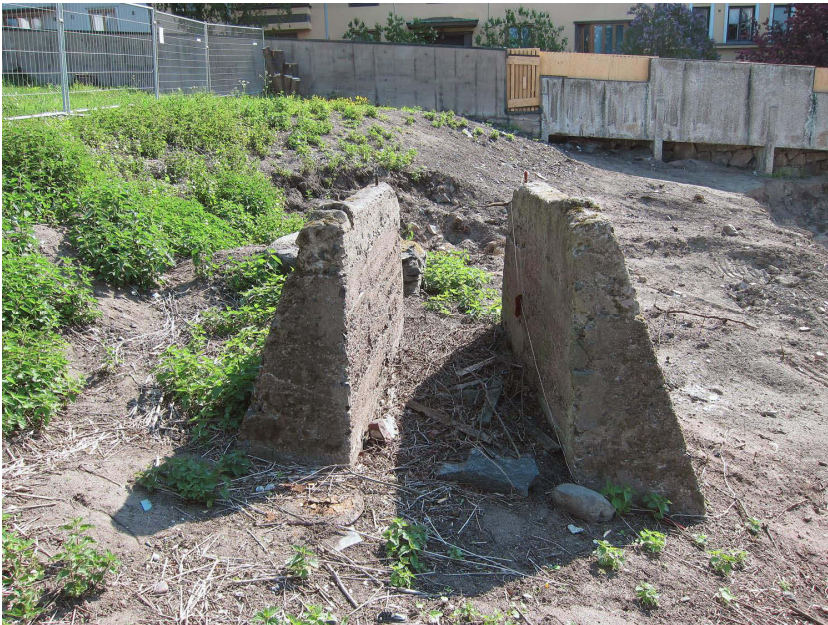
Kyseessä oli kaksi vierekkäistä noin W-E -suuntaista beton irakennetta, j otka oli vat kooltansa 230 x 70 ja 230 x 55 cm:n kokoi sia. Niiden sisäsivut olivat 120 cm korkeita pystysuoria seiniä. Rakenteet olivat hiukan vinossa toisiinsa nähden, joten niiden välinen tila kapeni itään pä in. Länsisivulla niiden välinen tila oli 104 cm ja itäpäässä vain 78 cm leveä.

Kuva 7. Betonirakenteet kuvattu toisesta suunnasta. Rakenteiden välinen tila kapenee itään päin. Kuvaussuunta E. 1.6.2011.

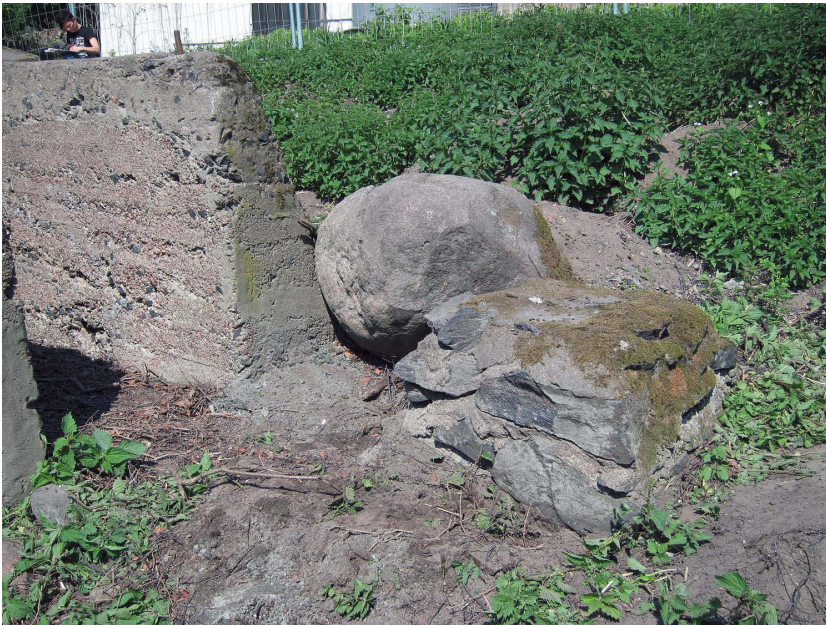
Näiden rakenteiden kaakkoispuolella 60 cm päässä oli lohkokivistä muurattu neliömäinen rakenne, jonka alaosa oli kooltansa 96x80 cm. Se kapeni ylöspäin, jolloin yläosan koko oli 75x61 cm . Rakenne oli 47 cm korkea ja y läpinta oli tas ainen. Tämän rakenteen lounaiskulman vier een kaivettiin pieni koekuoppa rakenteen alapinnan es iin saamiseksi. Koekuoppa saat iin 40 cm syväksi, jolloin savensekaisen multaisen h iekan ka ivaminen lopetettiin. Rakenne jatkui vielä silloin.

Kuva 10. Lähikuva rakenteen itäpuolella olleesta neliömäisestä betoni-kivirakenteesta. Kivi niiden välissä on irtokivi. Kuvaussuunta NE. 1.6.2011.

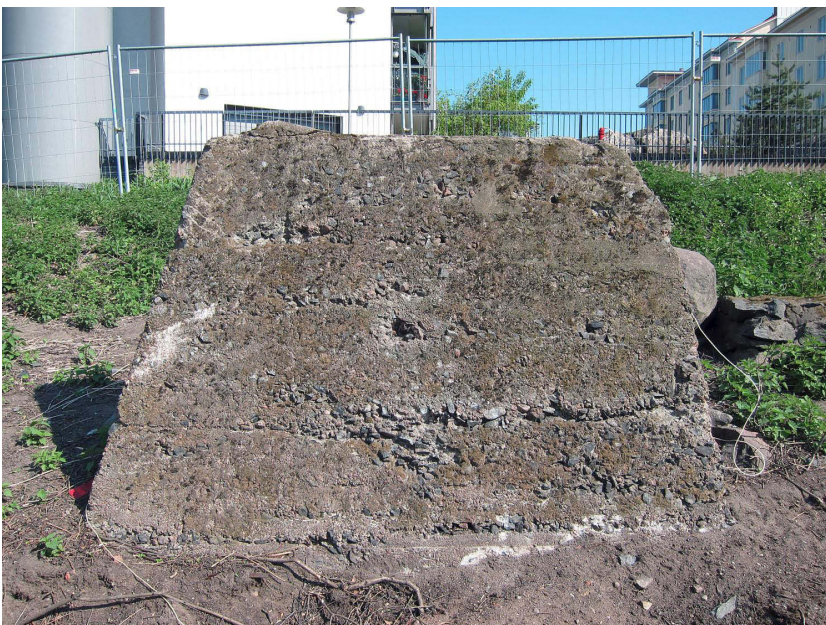
Kuva 11. Betonirakenne kuvattuna toisesta suunnasta. Kuvaussuunta N. 1.6.2011.

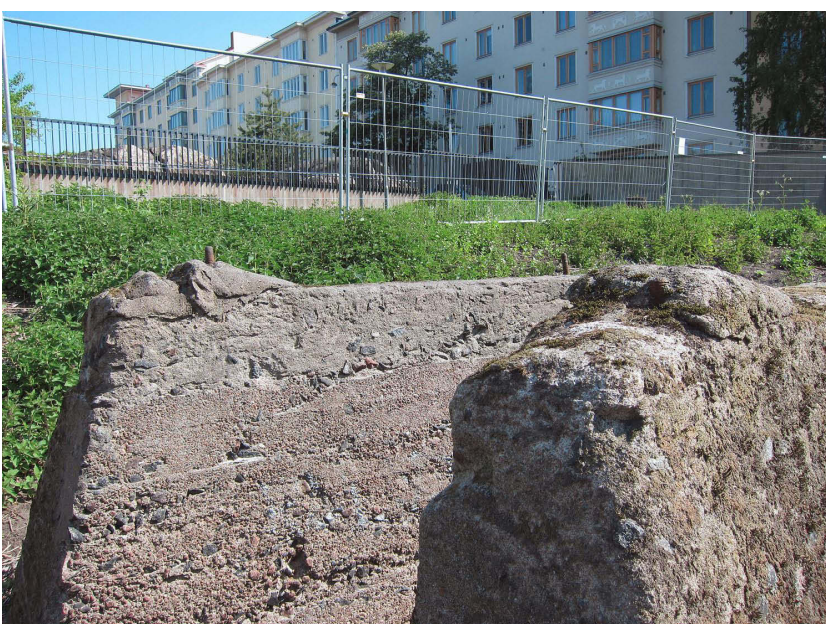
Rakenteiden pääty- ja ulkosivut olivat sen sijaan hiukan vaihtelevasti kaltevia. Rakenteiden samalla tasolla olevat y läpinnat olivat sen vuoksi vain 180 cm pitkiä ja 20 cm leveitä. Tasaisten y läpintojen länsipäissä oli rakenteiden päälle valetut m uotoillut betonimöykyt. Pohjoisemmassa oli lisäksi poikittainen U-muotoinen ura, joka oli 9 cm leveä ja 4 cm syvä. Möykyissä oli pystyssä 2 cm:n paksuiset kierteillä varustetut metalliruuvit, joista oli vain päät esillä. Y läpintojen itäpäässä oli vasta avanlaiset ruuvit, j otka tulivat es iin 6 cm yläpinnasta. Kaikki olivat 20 cm:n päässä päätyreunoista.

Kuva 12. Kummankin betonirakenteen länsipään yläpinnassa oli betonikohoutumat, joiden sisällä oli metalliruuvit. Vastaavat ruuvit olivat myös betonirakenteiden itäpäissä. Kuvaussuunta NE. 1.6.2011.

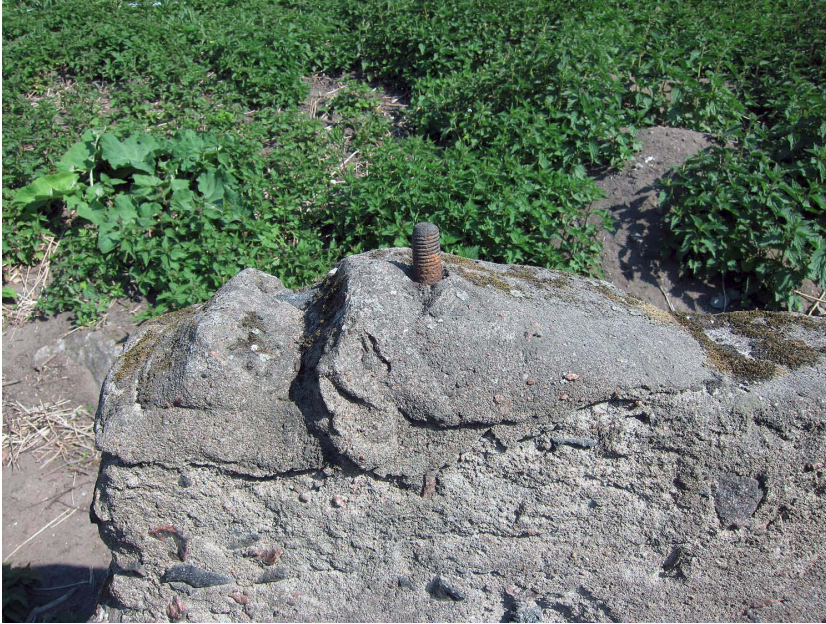
Kuva 13. Lähikuva pohjoisen rakenteen itäpäähän kohoutumasta ja ruuvista. Kohoutumassa oli poikittainen painautuma ruuvin länsipuolella. Kuvaussuunta N. 1.6.2011.
