Liperi, Siikakoski

TARKASTUSKERTOMUS

Museovirasto

30.9.2013

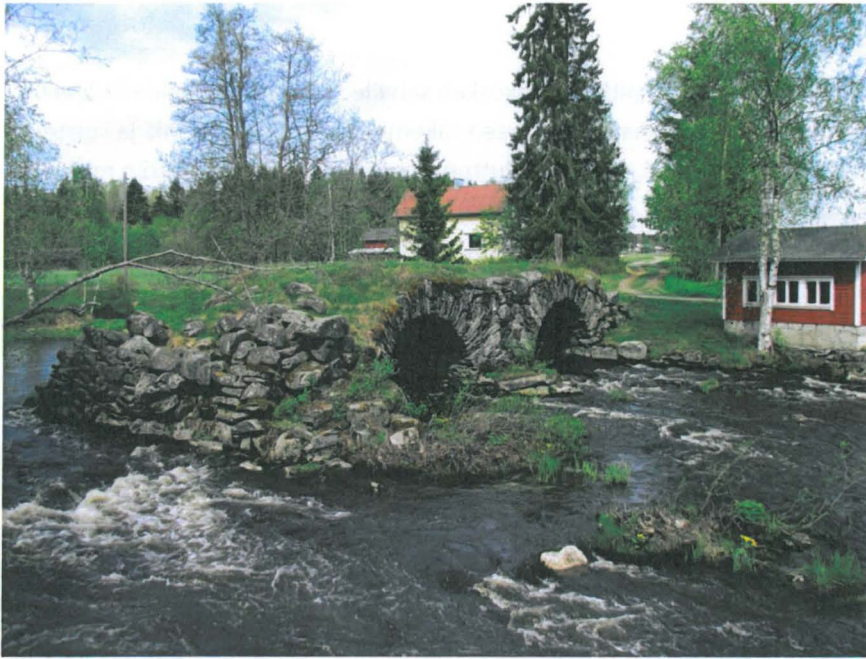
Nykyään Siikakosken kahdesta kivisillasta on jäljellä pohjoisin. Tämä silta on ollut alun perin neljäholvinen ja siinä on ollut muuratut kaiteet. Sillasta on jäljellä kaksi kaartaa. Sillan jäännös on 25,60m pitkä ja 7,20 m leveä. Osa rauenneista kivistä on näkyvillä sillan vierellä molemmin puolin. Sillan päällyksessä kasvaa heinää. Sen päällä on kaksi ohutta kivi paatta, joista toinen (pystyssä oleva) on pystytetty sillan korjaustöiden muistoksi 1870.

Kuva 1. Siikajoen kivisilta. Kuvattu uudelta sillalta koillisesta. Museovirasto MV/Päivi Kankkunen.

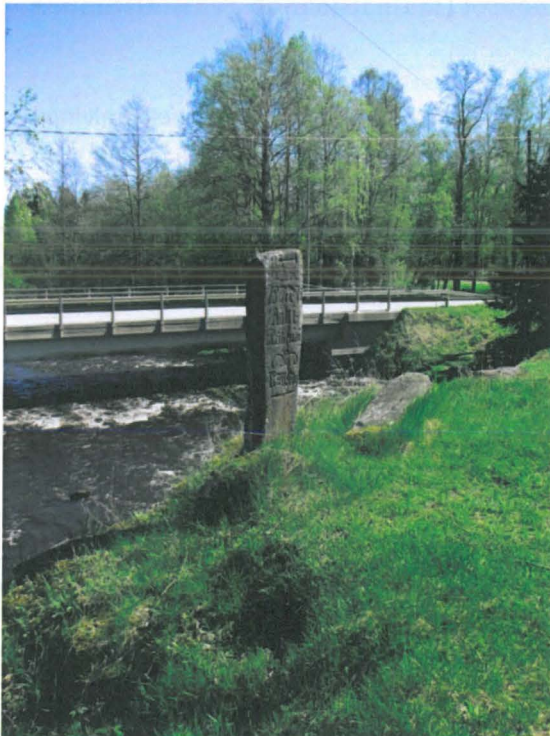
Kuva 2. Vanhan kivisillan pohjoispäässä oleva muistopaasi vuodelta 1870. MV/Päivi Kankkunen.

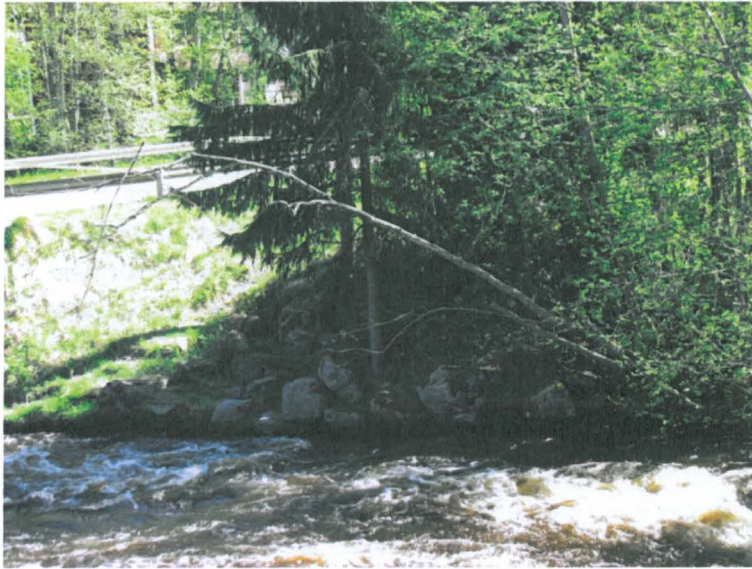
Sillan eteläpuoli on mahdollisesti uittosuisteitten rakentamisen yhteydessä purettu pois vuonna 1912. Sillan jäännöksiä on osittain joen pohjalle. Siltaan kuuluvia rakenteita on havaittavissa uoman etelärannalla säilynyttä sillan osaa vastapäätä. Nämä rakenteenjäännökset kuluvat muinaisjäännökseen.

Kuva 3. Sillan eteläpuolisia rakenteita pääuoman pohjoisrannalla. Kuvattu vanhalta kivisillalta. MV/Päivi Kankkunen.

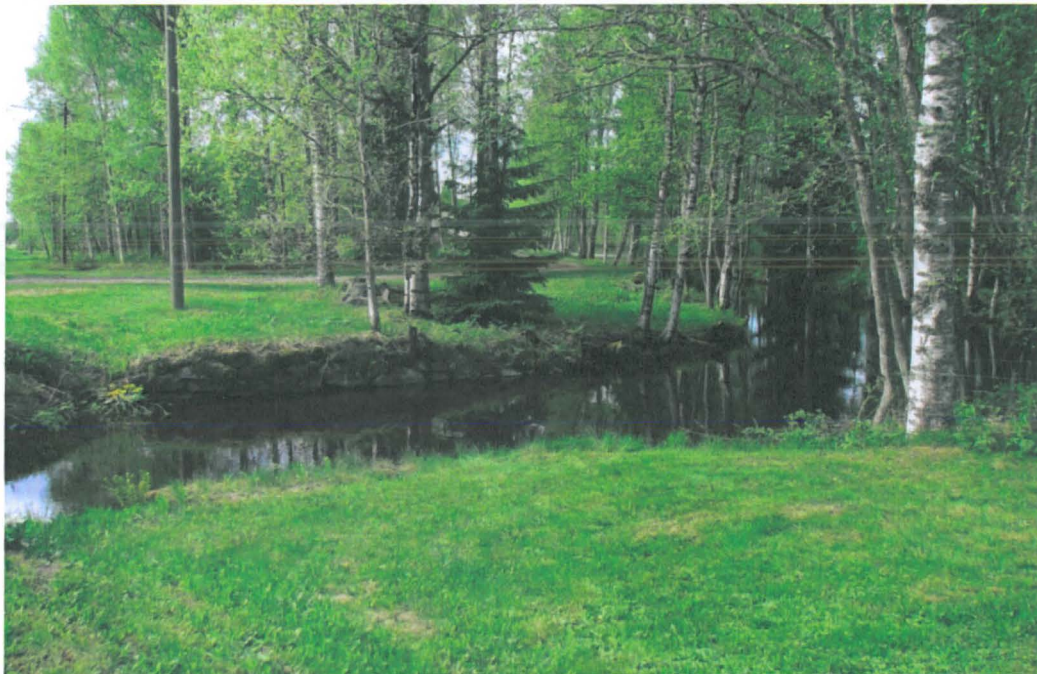
Kuva 4. Kivisillan perustuksia myllykanavan molemmin puolin, nykyisen tien vieressä. Kuvattu pohjoiskoillisesta. MV/Päivi Kankkunen.

Toisesta sillasta on havaittavissa vain kiviset tukimuurit myllykanavan molemmin puolin, aivan nykyisen tien vieressä, sen länsipuolella. Tehdaskanavan ylittänyt vanha silta on tuhoutunut nykyisen sillan rakentamisen yhteydessä.

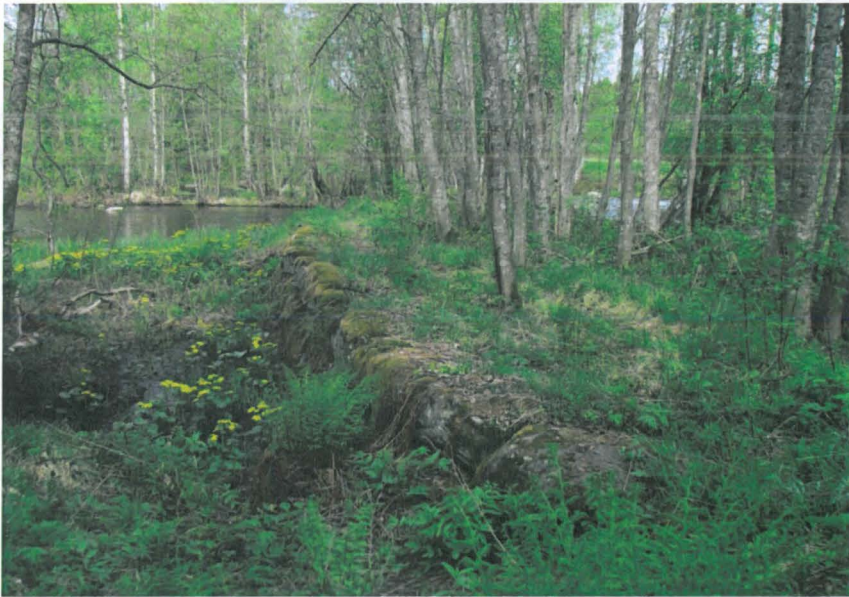
Nykyisen maantien länsipuolella on kaksi kaivettua kanavaa, jotka rajaavat ns. herrain saarta. Tässä saarella oli sahan herroilla sauna ja uimapaikka. Kanavista vanhempi on todennäköisesti nykyiseltä maantieltä suoraan länteen pääuomaan suuntautuva uoma, jossa reunojen kiveys on selkeästi säilynyt. Kanava on todennäköisesti rakennettu 1700-luvulla. Kanava on ulottunut vanhalle ruismyllylle, joka nykyisin on entistettynä toimintakunnossa. Kanavassa ei enää virtaa vettä. Ruismyllyn pohjoissivulla on havaittavissa vanhoja rakenteita.

Kuva 5. Vanhempi myllykanava, taustalla pääuoma. Kuvattu idästä. MV/Päivi Kankkunen.

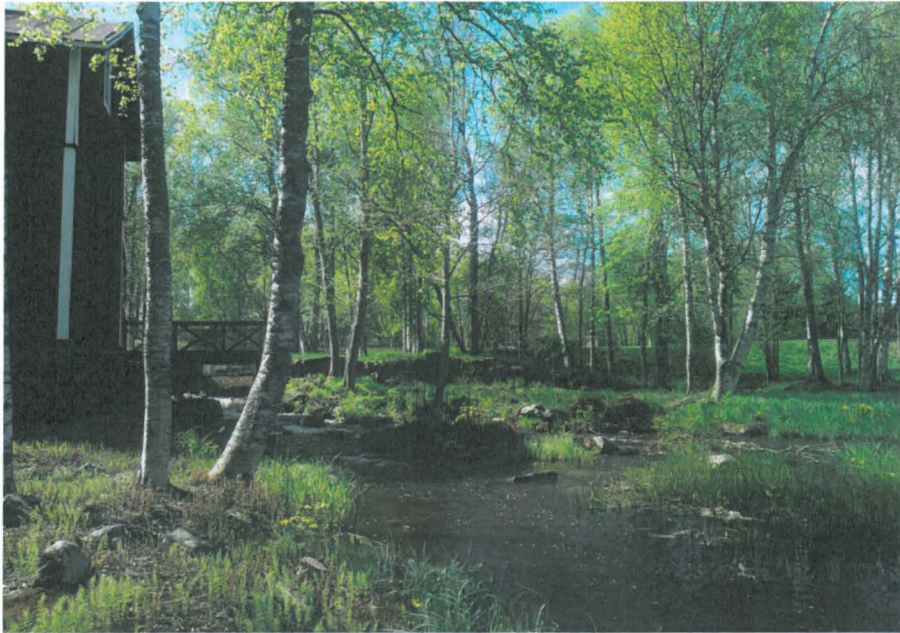
Kuva 6. Vanhempi myllykanava, taustalla ruismylly. Kuvattu pohjoisesta. MV/Päivi Kankkunen.

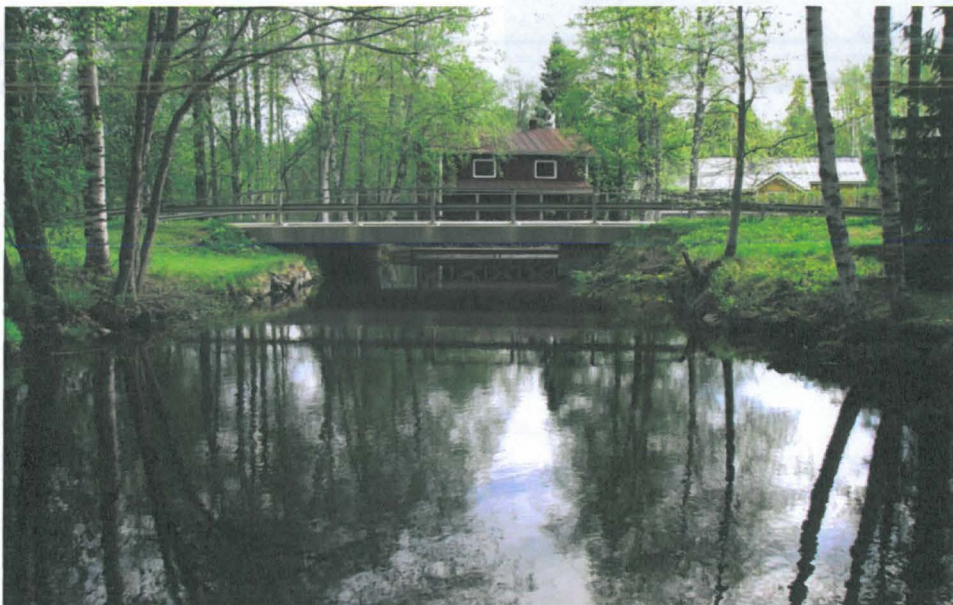
Myllykanavista nuorempi on kaivettu todennäköisesti 1800-luvun ensimmäisellä vuosikymmenellä. Höytiäisen vuonna 1859 tapahtuneen laskun jälkeen kanavaa parannettiin. Tämä kanava johtaa edelleen vettä ruismyllylle.

Kuva 7. Ruismyllylle johtava uudempi myllykanava sekä nykyinen maantiesilta, jonka vieressä on molemmin puolin vanhan kivisillan perustusten jäännöksiä. Kuvattu lännestä. MV/Päivi Kankkunen

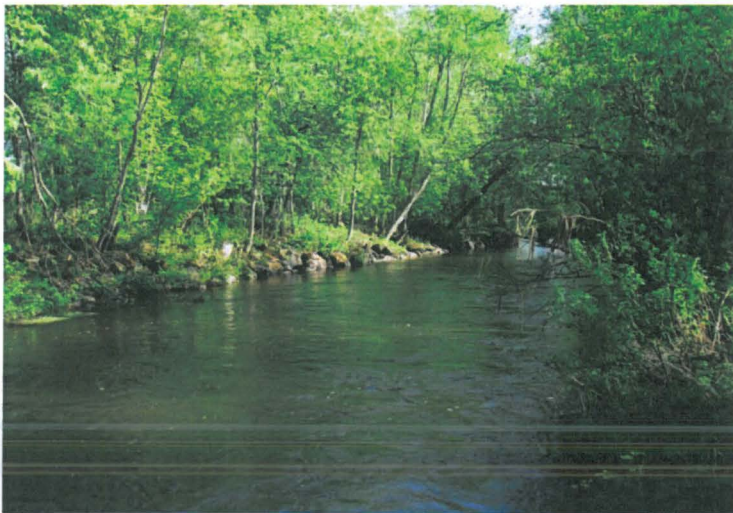
Tehdaskanava on kaivettu 1830-luvulla suunnitellun sahan turbiinin voimakanavaksi. Kanava on kivetty ja on osin betonoitu koillispädyssään. Se on 6-14 m leveä ja noin 370 m pitkä. Kanavan reunat ovat pusikoituneet ja sen alitse on vedetty vesi- ja viemäriputket. Tehdaskanava on oleellinen elementti Siikakosken kulttuuriympäristökokonaisuudessa.

Kuva 8. Tehdaskanavaa sen keskivaiheilta. Kuvattu kanavan itärannalta kaakosta. MV/Päivi Kankkunen.

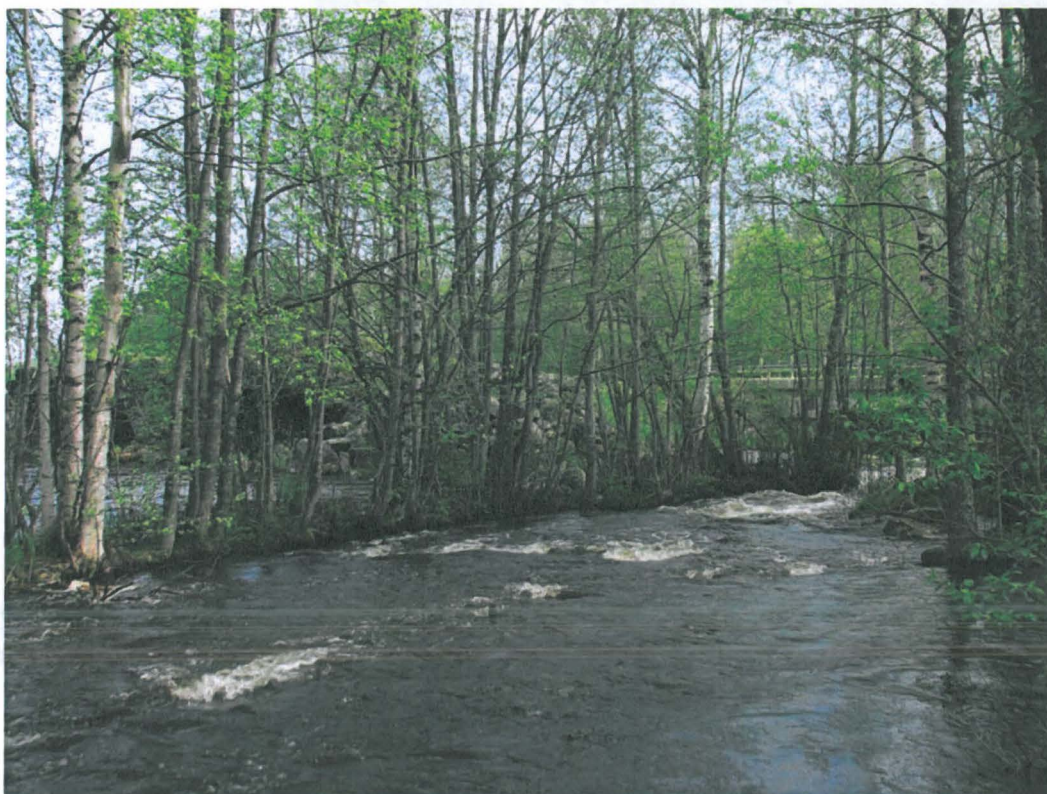
Nykyisin mm. vanhan kivisillan länsipuolella on säilynyt ainakin yksi pitkä, noin 1-2 m leveä ja noin 160 m pitkä kivisuiste, joka on rakennettu todennäköisesti 1912. Tähän suisteeseen on 1990-luvun kalataloudellisissa kunnostuksissa tehty aukkoja.

Kuva 9. Vanhan kivisillan lounaispuolella oleva pitkä kivisuiste. Kuvattu etelästä. MV/Päivi Kankkunen

säilynyt alueen uittohistoriasta. Lisäksi jäännökset ovat erityisesti vanhan kivisillan länsipuolella helposti hahmotettavissa ja ymmärrettävissä. Ne ovat myös luonteva osa alueen vesimaisemaa. Vanhat käytön aikaiset valokuvat lisäävät jäännösten käytön ymmärtämistä. Suisteiden hoito, esim. puustoa poistamalla, parantaisi rakenteiden alkuperäisen käytön ymmärtämistä sekä säilymistä.

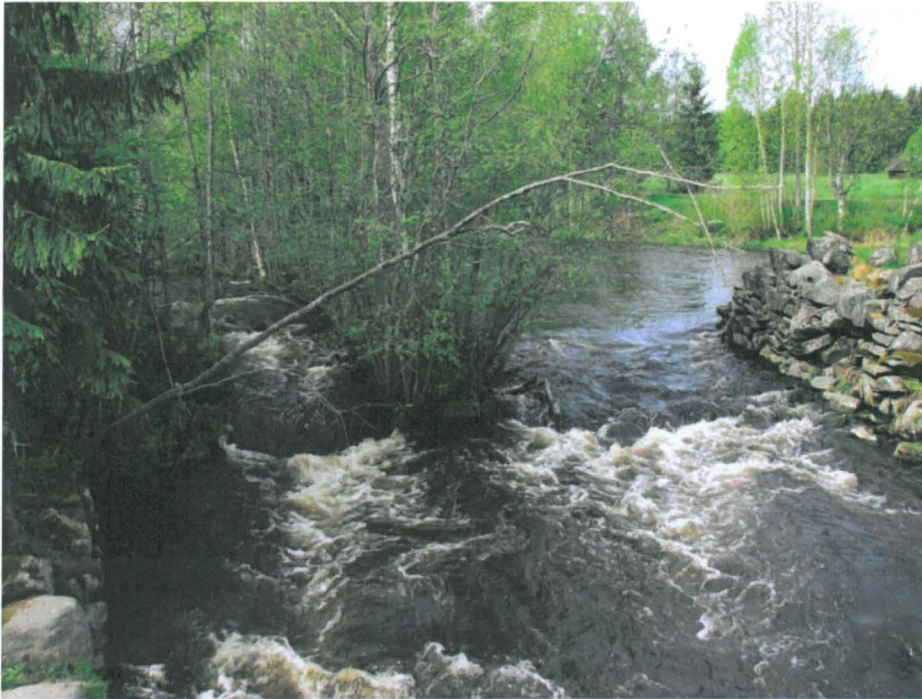
Kuva 10. Vanhan kivisillan lounaispuolella olevan pitkän kivisuisteen koillispääty. Kuvattu nykyiseltä pääuoman sillalta. MV/Päivi Kankkunen

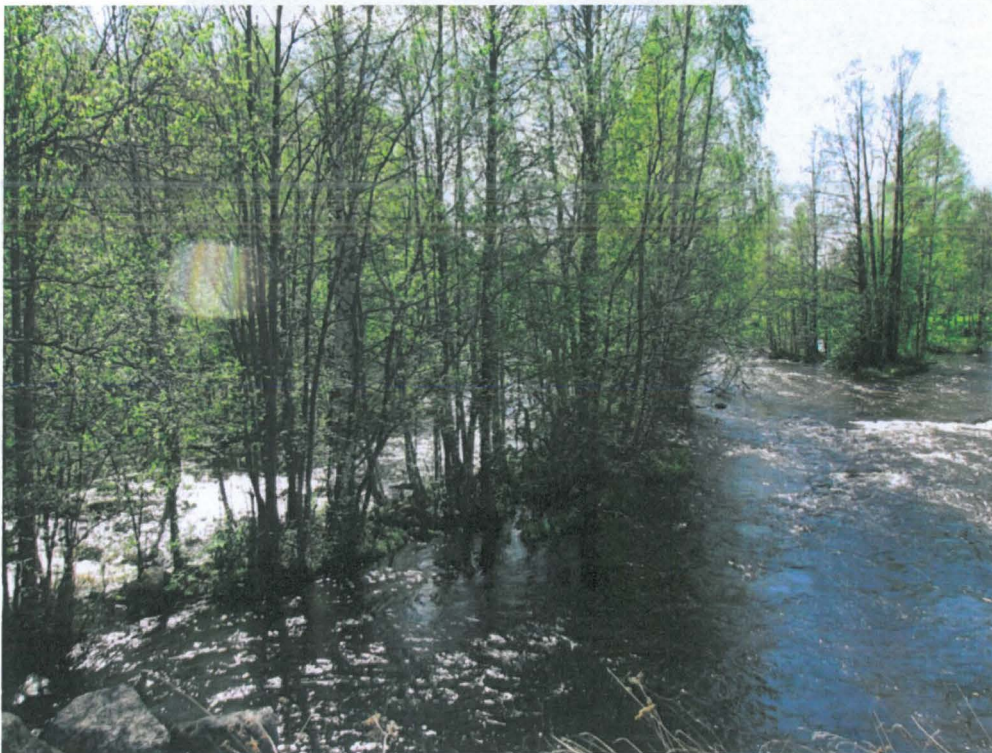
Kuva 11. Vanhan kivisillan lounaispuolella olevan pitkän kivisuisteen länsipääty. MV/Päivi Kankkunen.

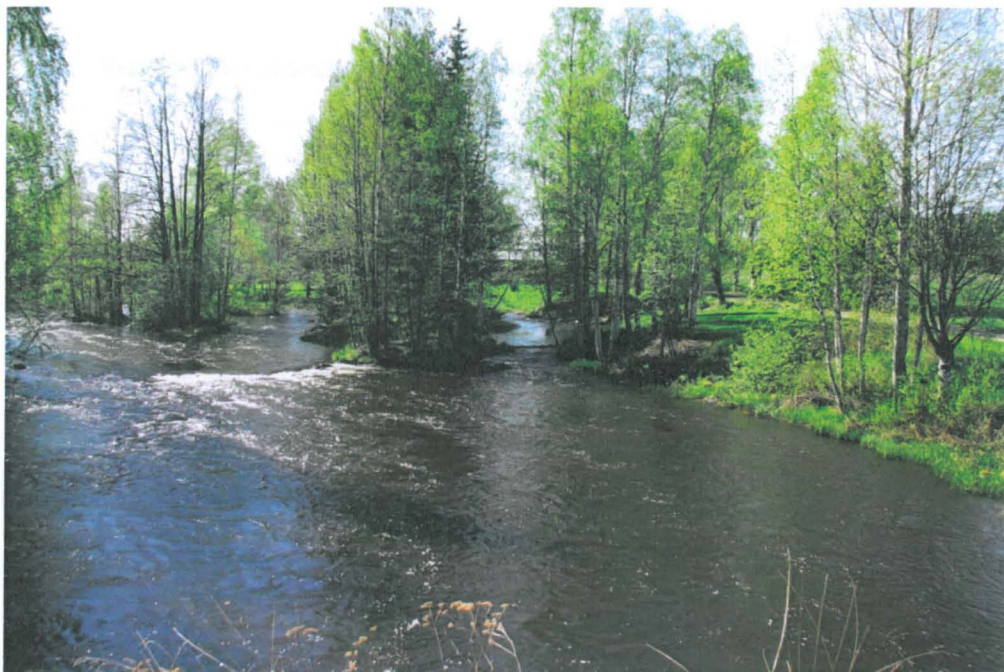
Lähistöllä on myös muita (mahdollisesti neljä) pitkänomaisia tai neliömäisiä veden pinnan yläpuolelle ulottuvia maastonosia, joista osa voi olla mahdollisia suisteita tai niiden jäännöksiä, osa luonnonmuodostumia.

Kuva 12. Mahdollisia muita suisteita vanhan kivisillan länsipuolella. MV/Päivi Kankkunen.

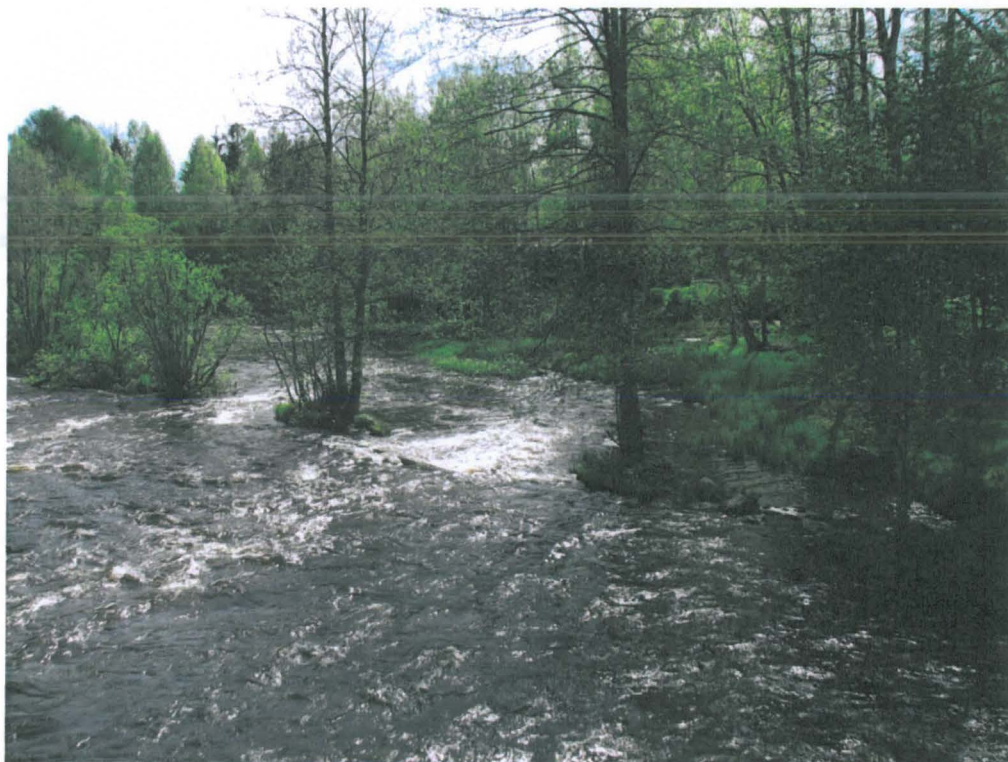
Kuva 13. Kivisuisteiden jäännöksiä vanhan kivisillan itäpuolella. Kuvattu uudelta sillalta lännestä. MV/Päivi Kankkunen.

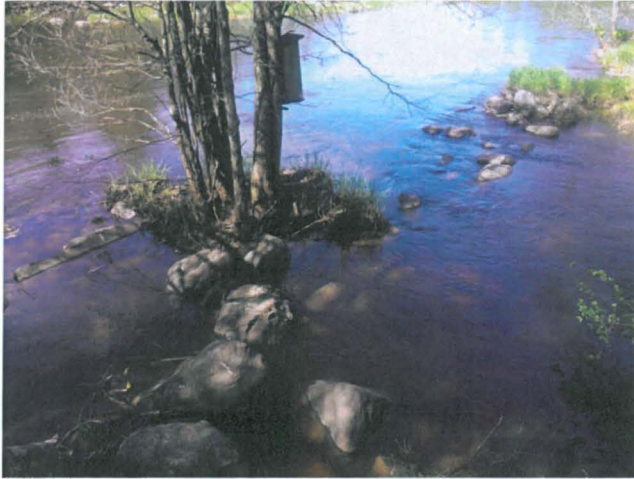
Suisteita ja niiden puisia jäännöksiä on säilynyt myös verkatehtaan värjäämön alueella rantavedessä veden alla.

Kuva 14. Puisen suisteen jäännöksiä tehdasalueen värjäämön edustalla. Kuvattu etelästä. MV/Päivi Kankkunen.

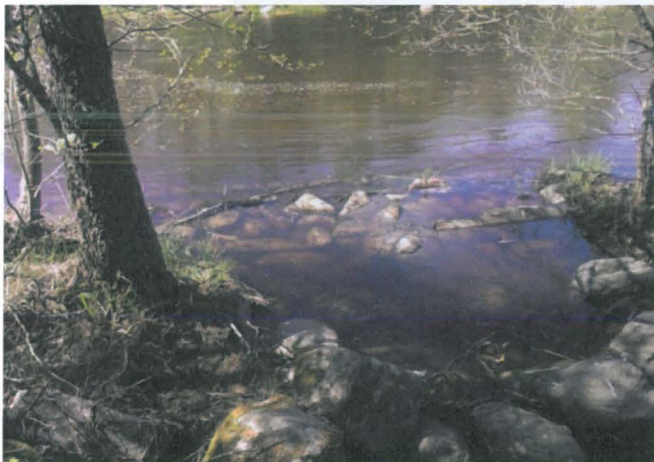
Kuva 15. Lähikuva suisteen jäännöksestä puosineen. Kuvattu kaakosta. MV/Päivi Kankkunen.

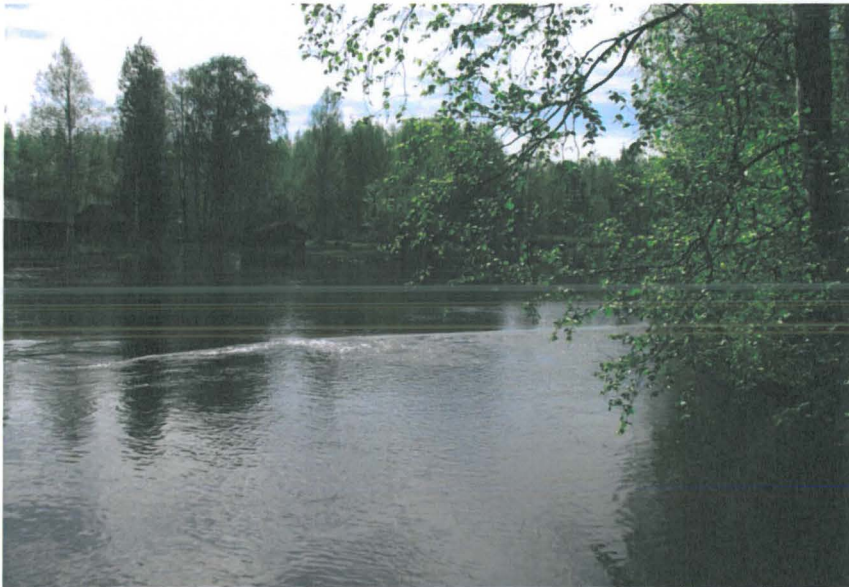
Komperon kotiseutumuseo sijaitsee Taipaleenjoen saarella nimenkärjessä, nykyisen tien lounaispuolella. Museoniemen länsi- ja luoteispuolella sijaitsee mahdollisia vedenalaisia muinaisjäännöksiä tai muita rakenteita, joista saatiin suullisia tietoja toukokuun maastotarkastuksen aikana. Tiedossa ei kuitenkaan ole kohteiden tarkempi paikka, laajuus tai luonne. Matalan veden aikaan osittain näkyvillä olevan rakenteen arvellaan olevan virtausta hidastava patorakennelma. Kohteiden merkityksen ymmärtäminen edellyttää arkeologista vedenalaisinventointia. Vasta inventoinnin jälkeen on mahdollista arvioida kohteiden merkittävyyttä.

Kuva 16. Museoalueen edustaa, jossa saattaa olla mahdollisia vedenalaisia kiinteitä muinaisjäännöksiä tai muita rakenteita. Kuvattu luoteesta. MV/Päivi Kankkunen.

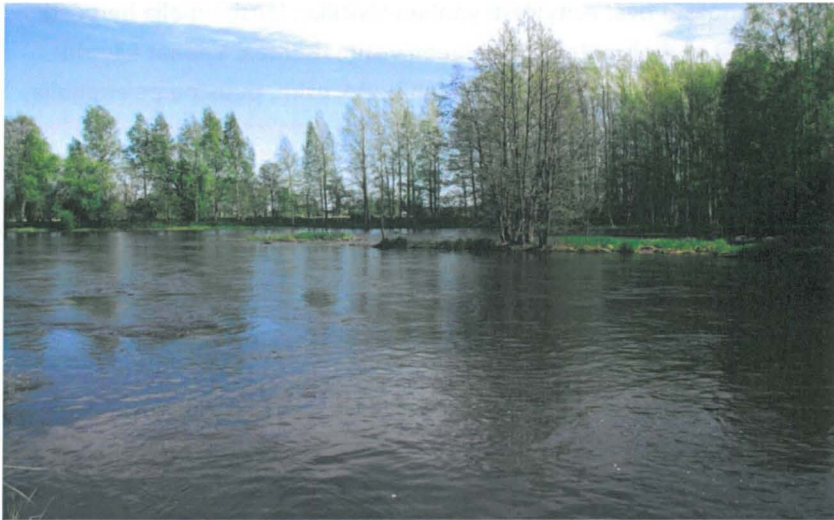
Kuva 17. Siikakosken svantoaluetta tehdasalueen pohjoispuolella kuvattuna länsirannalta. Alueella saattaa olla mahdollisia vedenalaisia kiinteitä muinaisjäännöksiä tai muita rakenteita. Jäännökset voivat liittyä uittoon tai esim. tehdasalueen laivalaituriin. MV/Päivi Kankkunen.

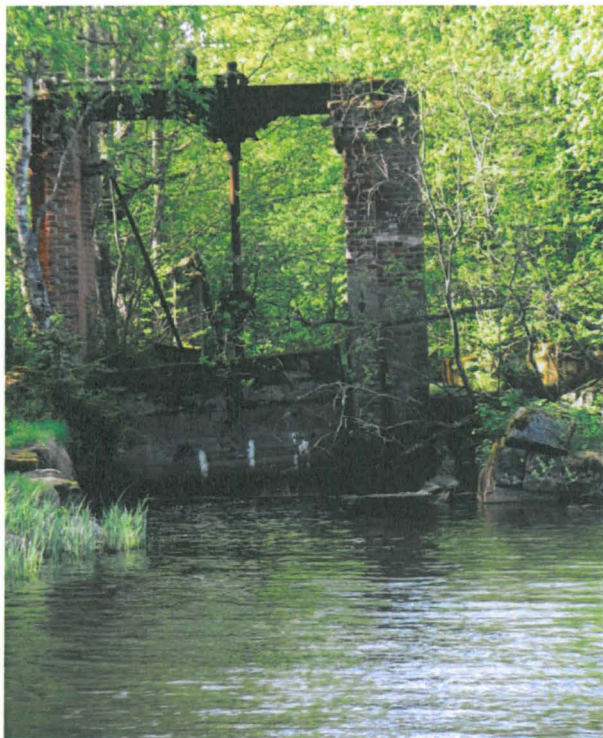
Siikakosken teollisuushistoriaan liittyvät tuotantorakennukset ovat sijainneet teollisuuskanavan koillispuolella molemmin puolin kanavaa. Kanavan päässä, sen keskellä, on pieni kiveyksellä reunustettu saari. Tämän kohdalla on kanavan itäreunaan liittyen turbiinikammion jäännökset. Tiilestä ja betonista rakennettu kammio seisoo pystyssä. Kotiseutuosaston on tarkoitus kattaa turbiinin jäännös

Kuva 18. Turbiinikammion jäännös. Kuvattu koillisesta. MV/Päivi Kankkunen.

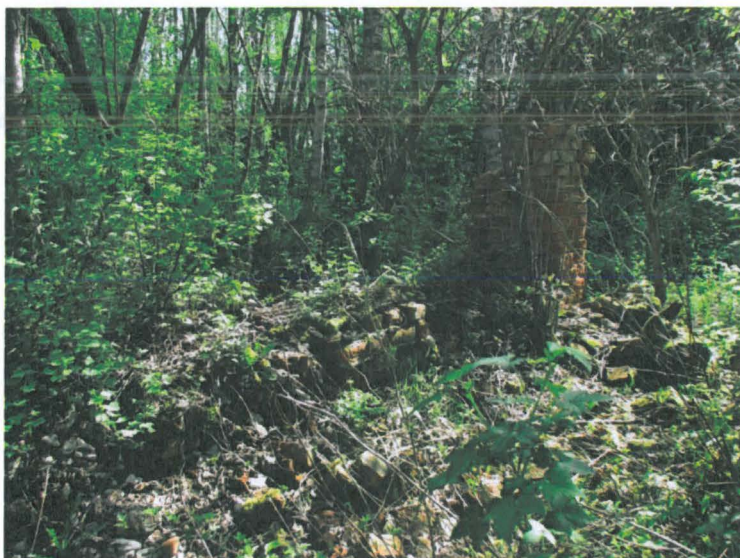
Turbiinikammioon liittyen, sen itäpuolella on rakennusten jäännöksiä, jotka ovat kasvillisuuden peitossa ja pusikoituneita. Turbiinista koilliseen näkyy aivan rannassa suurista kivistä tehty verkatehtaan rakennuksen perusta. Verkatehtaan rakennuksen yhteydessä ja lähellä lienee sijainnut myös laivalaituri.

Kuva 19. Turbiinikammion viereisiä, uoman länsipuolella olevia tehdasrakennuksen jäännöksiä. Kuvattu etelästä. MV/Päivi Kankkunen.

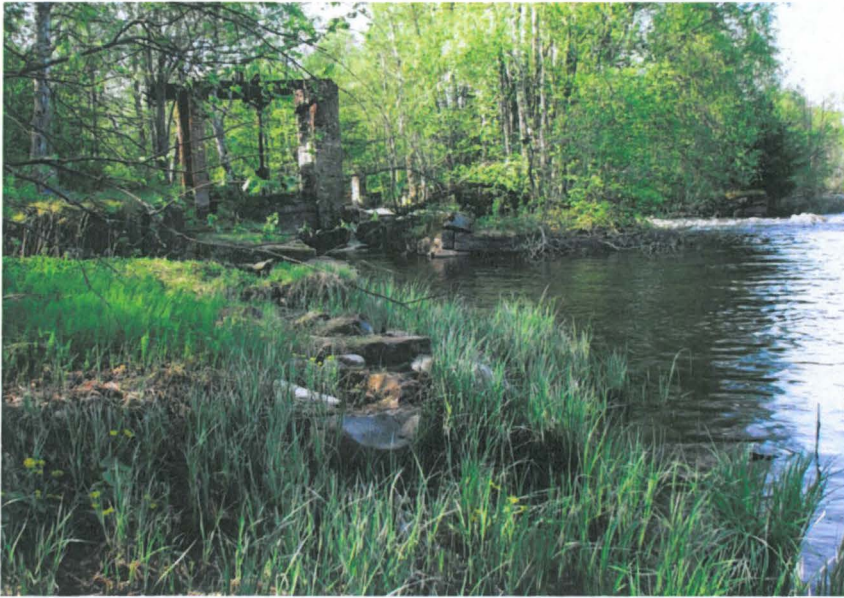
Kuva 20. Edessä Verkatehtaan perustukset, taustalla tiilinen turbiini, oikeassa reunassa värjäämörakennuksen perustusta. Kuvattu koillisesta. MV/Päivi Kankkunen.

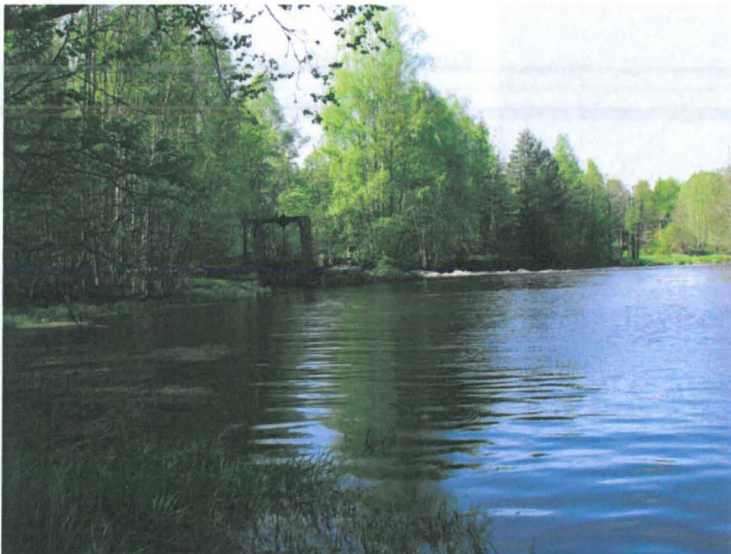
Teollisuuskanavan länsipuolella on sijainnut värjäämö ja siihen liittyviä rakennuksia. Rakennukset ovat olleet aivan rannassa. Värjäämön luoteispuolella rannassa olevan suisteen jäännöksen kohdalla on rantavedessä näkyvillä myös suisteisiin liittyneitä puosia.

Kuva 21. Siikakosken teollisuuskanavan koillispuolella teollisuushistoriallisia jäännöksiä, vasemmalla tehdasrakennusten jäännöksiä, turbiinikammio, värjäämörakennuksen perustus ja taustalla punainen ruismylly. MV/Päivi Kankkunen.

Teollisuus- ja elinkeinohistorialliset jäännökset tehdaskanavan päässä liittyvät saumattomasti Siikakosken ns. voimakanavaan. Nämä jäännökset tulisi suojella yhtenä kokonaisuutena.

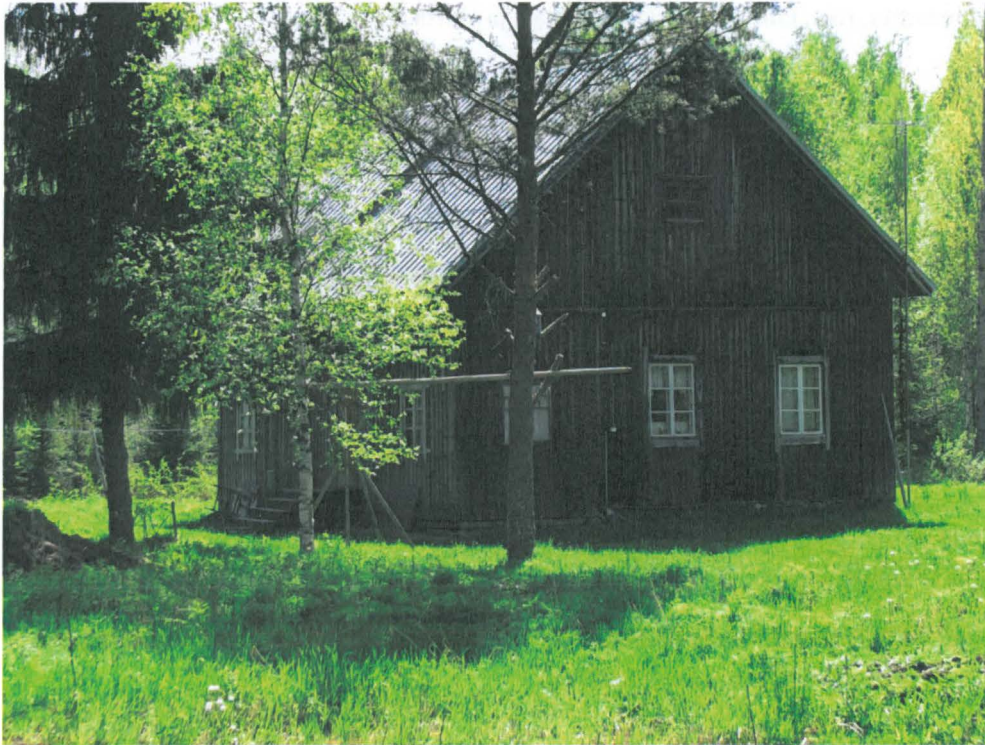
Siikakosken tehdasyhdyskuntaan liittyneet asuin-, varasto- ja kaupparakennukset ovat olleet tehdaskanavan itäpuolella. Nykyisin alueella on muutama rakennus, pääosin alue on peltoa, joutomaata tai niittyä. Muutamat rakennukset ovat peräisin 1920 -30-luvuilta.

Kuva 22. Eräs tehdasalueen säilynyt rakennus. MV/Päivi Kankkunen.
