RAKENNUSHISTORIALLINEN SELVITYS

Arkkitehtitoimisto Schulman Oy

SUITIA RAKENNUSHISTORIALLINEN SELVITYS

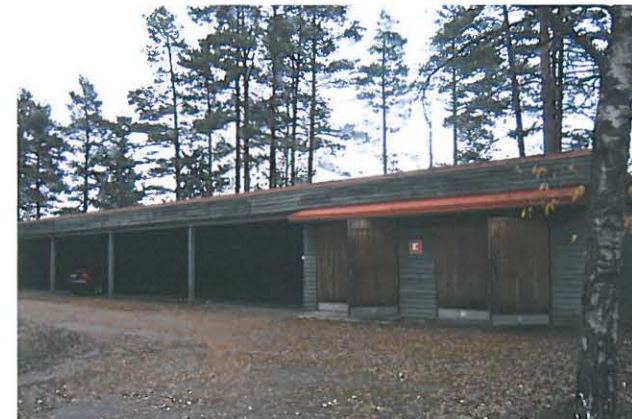
Kauhtunut ja rapistuva, mutta linjakas 1970-luvun tulo-kas.
