Kertomus Pyhtään Haasianiemien, Pyhtään Merikosken ja Loviisan Viirankosken tarkastusmatkoista 9-10.10.2013 ja 24.10.2013

Päivi Maaranen, FL, Museovirasto 29.11.2013

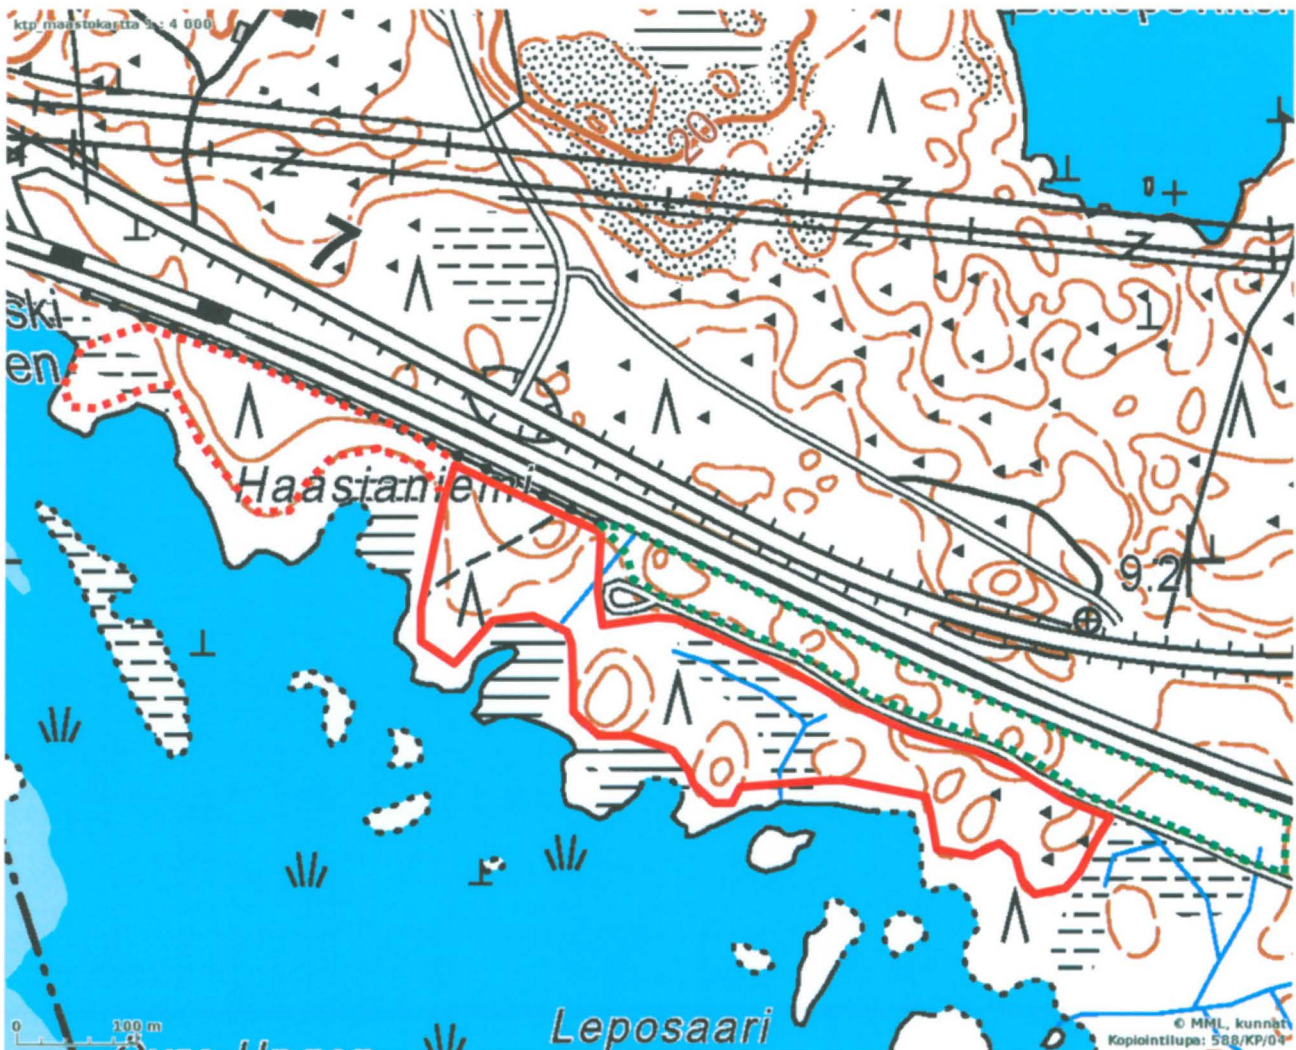
Kartta 5. Ehdotus muinaisjäännöksen aluerajaukseksi punaisella viivalla. (Pyhtää Haasianiemi). Punaisella katkoviivalla on ehdotus muinaisjäännösalueen laajemmasta rajauksesta (ks. myös tekstistä perustelut). Vihreällä katkoviivalla rajattu alue on täysin tuhoutunut E 18 tien meluvallin teon yhteydessä.

Tarkastushavaintojen perusteella on mahdotonta arvioida muinaisjäännöksen luonnetta ja ikää täysin luotettavasti. Käytettävissä olevien muiden tietojen ja maastohavaintojen perusteella vaikuttaa kuitenkin siltä, että kyseessä on moneen eri aikakauteen ajoittuva kohde, missä ihmisen toiminta on liittynyt ainakin raudan käsittelyyn. Raudan käsittelyn laajamittaisuutta on vaikea arvioida mutta ilmeisesti sitä on tapahtunut pitkän ajan kuluessa samalla paikalla. Historiallisen ajan lisäksi ihmistoimintaa vaikuttaa olleen myös rautakaudella, ainakin rautakauden loppupuolella. Rekisterissä oleva rauhoitusluokkamerkintä onkin perusteltua muuttaa luokasta 3 luokkaan 2 ja kohteen ajoitus historiallisesta esimerkiksi moniperiodiseksi.

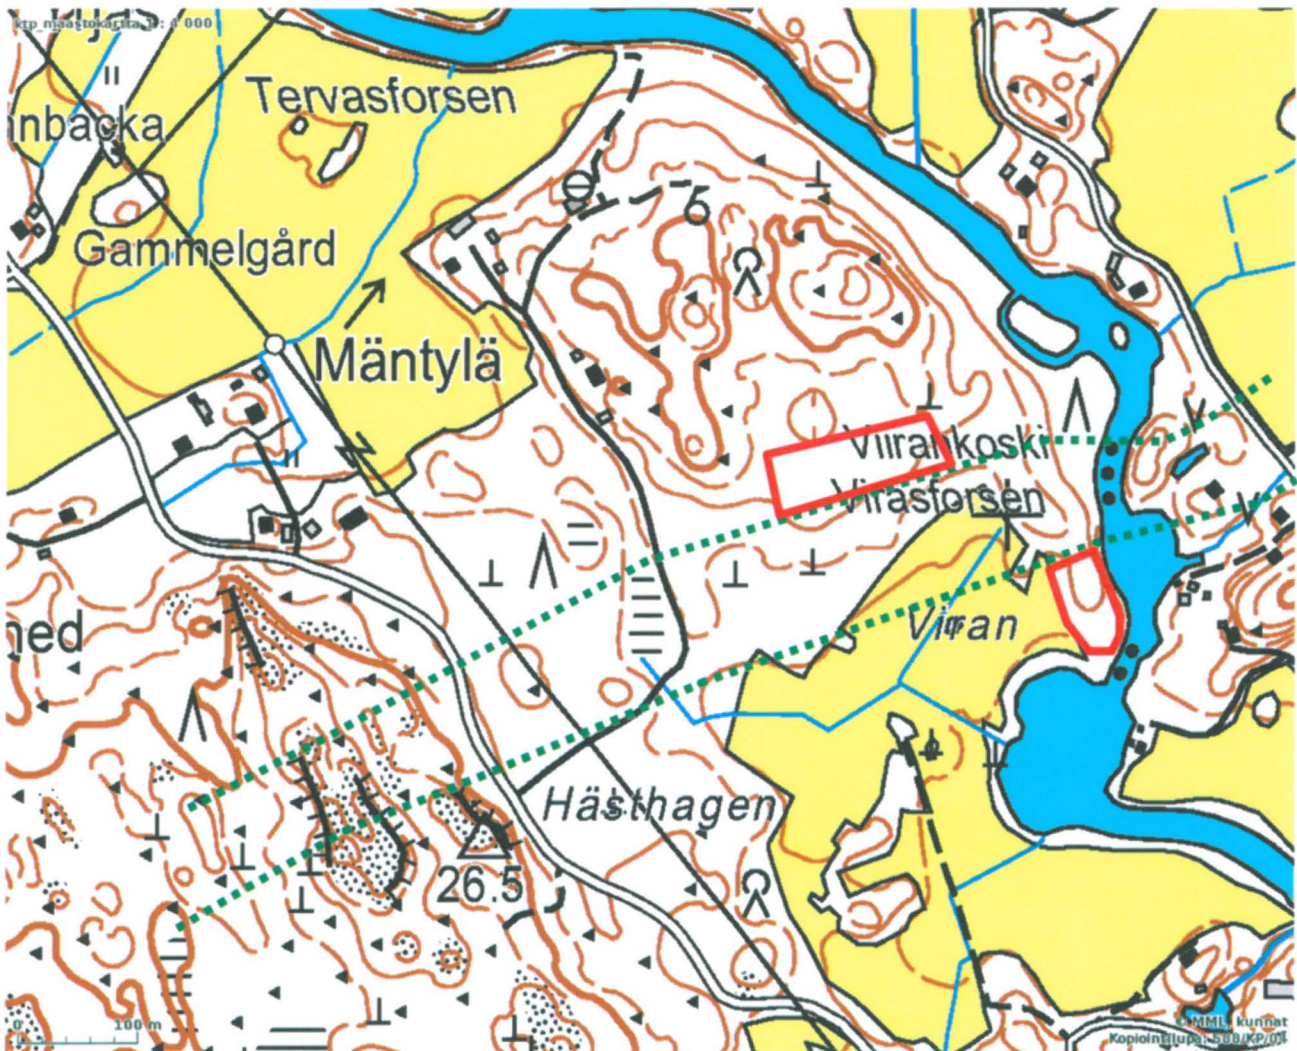
Kartta 9. Ehdotus muinaisjäännösalueiden aluerajaukseksi punaisella viivalla (Loviisa Viirankoski). Eteläisempi rajausta liittyy ennestään tunnettuun muinaisjäännökseen. Pohjoisempi rajausta on mahdollisesti ennestään tuntemattoman muinaisjäännöksen alue (rajausten välimatka noin 130 m). Moottoritielinjausta on merkitty vihreällä katkoviivalla.

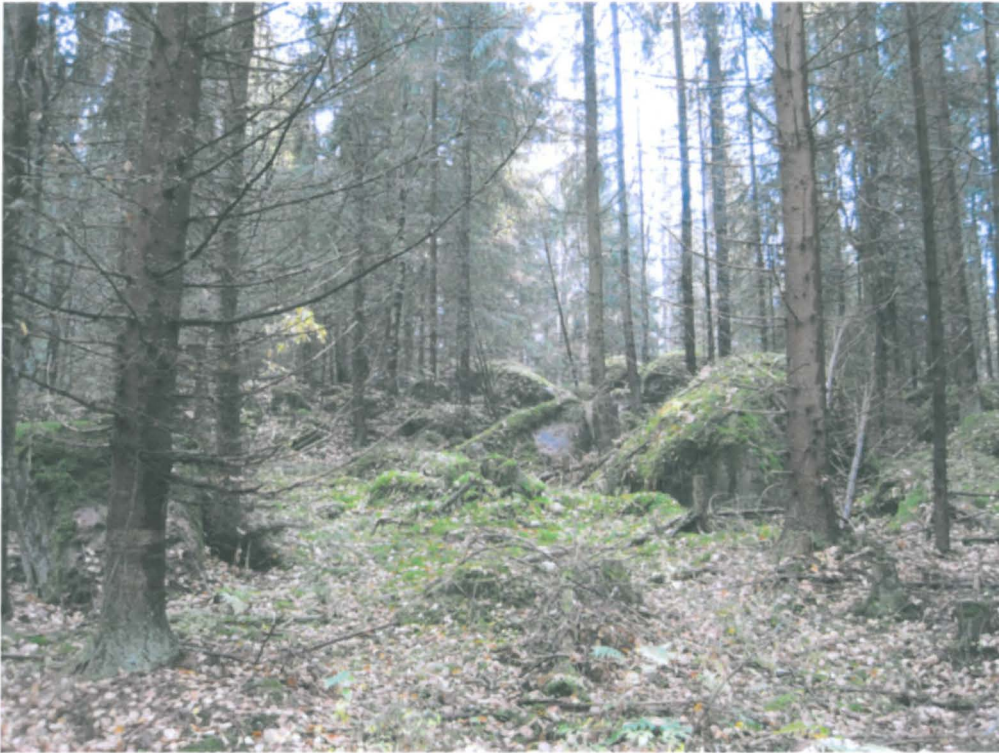
Kuva 9. Yleiskuva tarkastetulle alueelle tyypillisistä, kumpareiden päällä olevista kivi-koista (kuva alueen keskiosasta hakkaamattomalta alueelta). Kuvattu pohjoisesta.

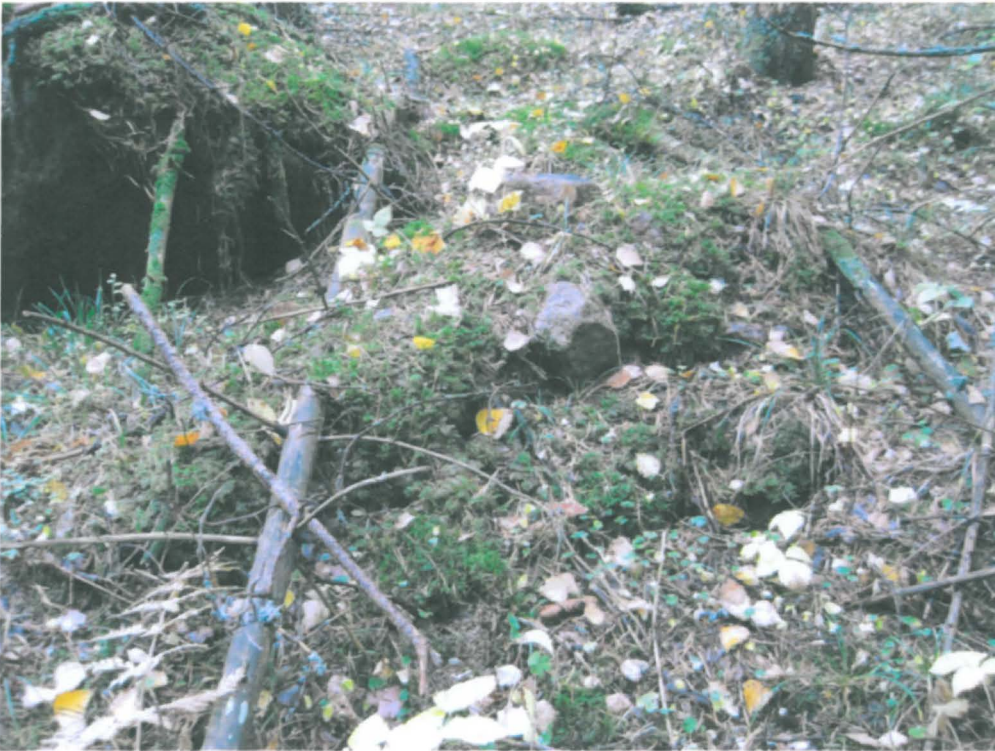
Kuva 13. Röykkiö 2. Kuvattu koillisesta.

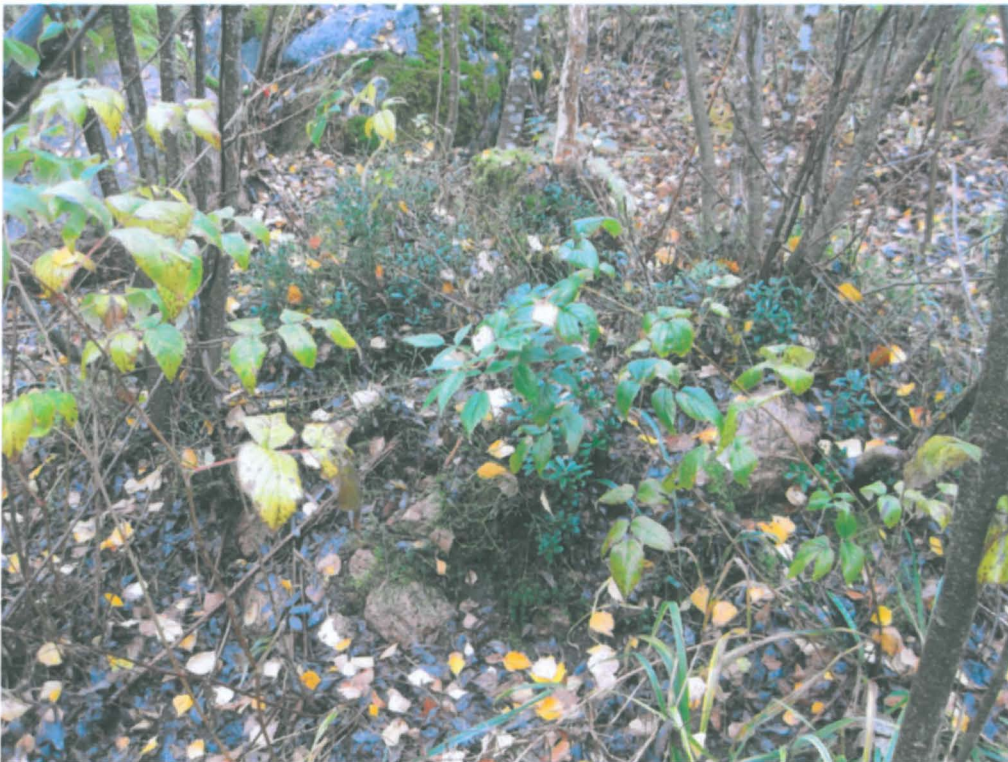
Kuva 14. Röykkiö 4. Kuvattu kaakosta.

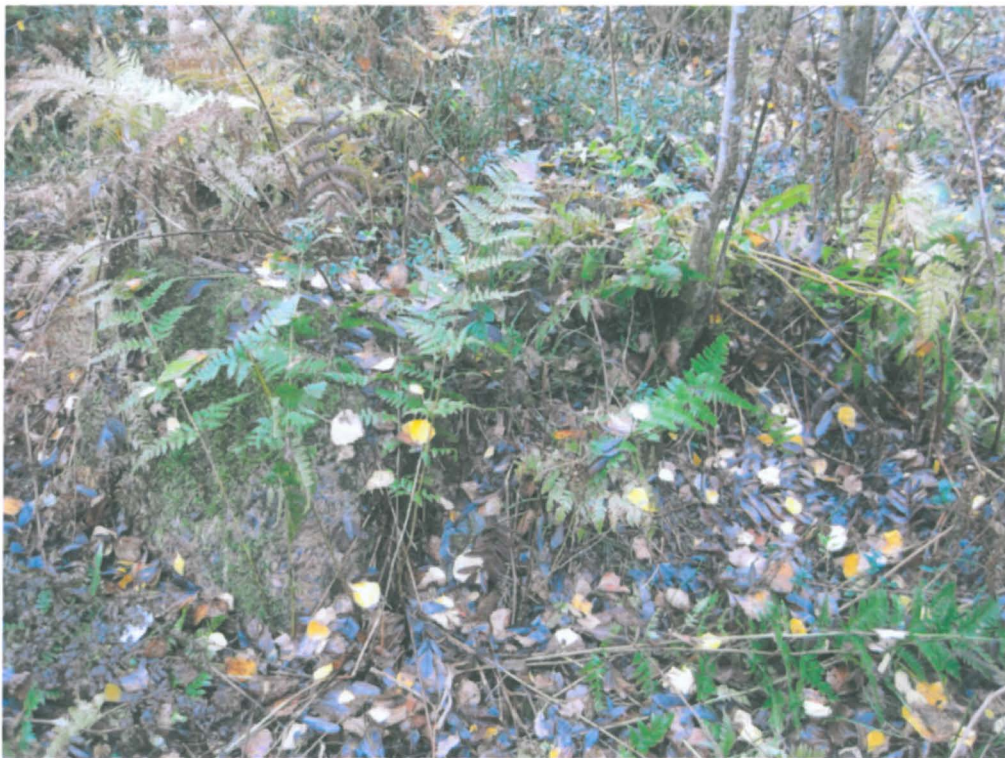
Kuva 15. Röykkiö 5. Kuvattu lännestä.

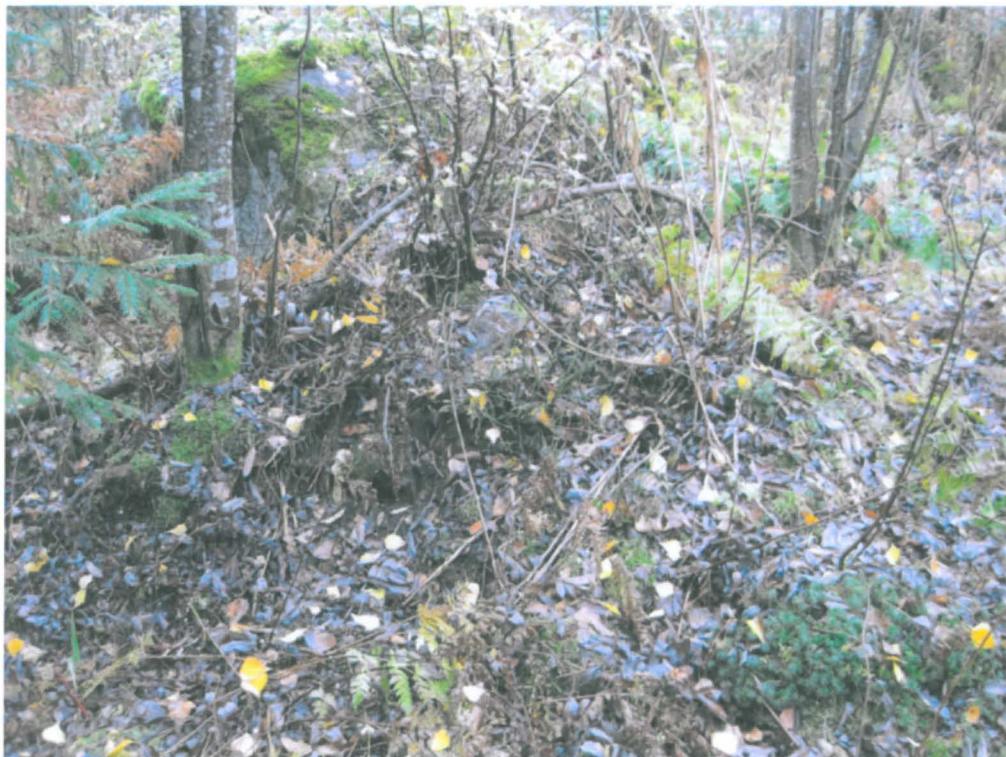
Kuva 16. Röykkiö 6. Kuvattu kaakosta.

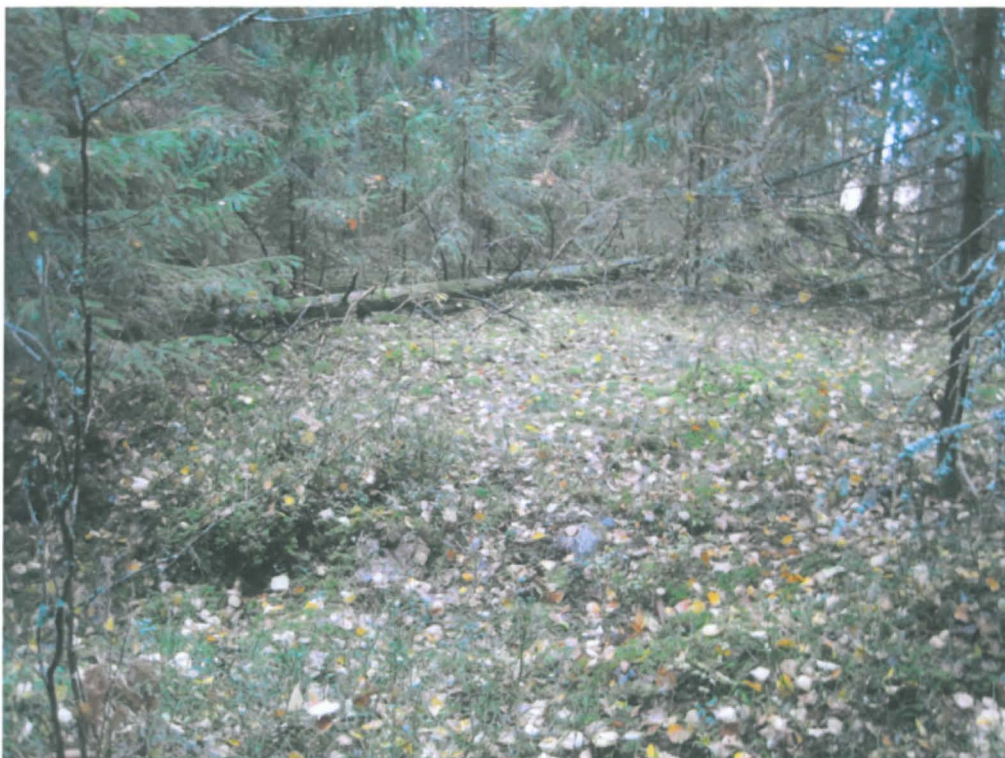
Kuva 17. Kiveys 1 ja sen ympäristö. Kuvattu lännestä.

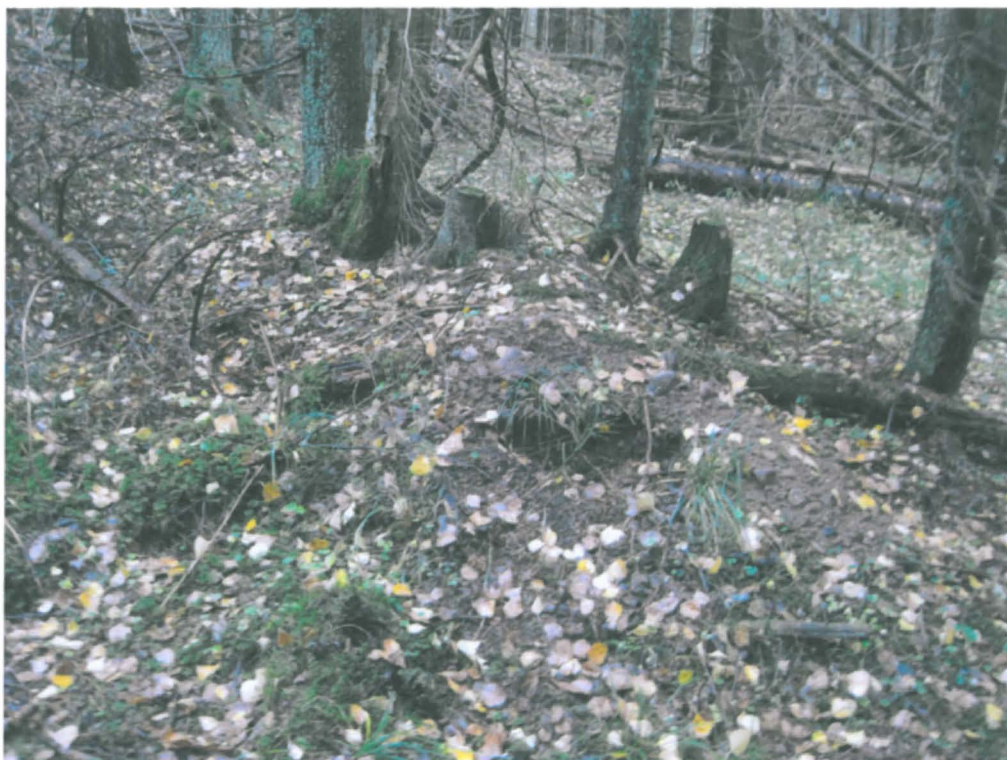
Kuva 19. Kumpu 2, jonka päässä oli peittämätön lapionpisto.

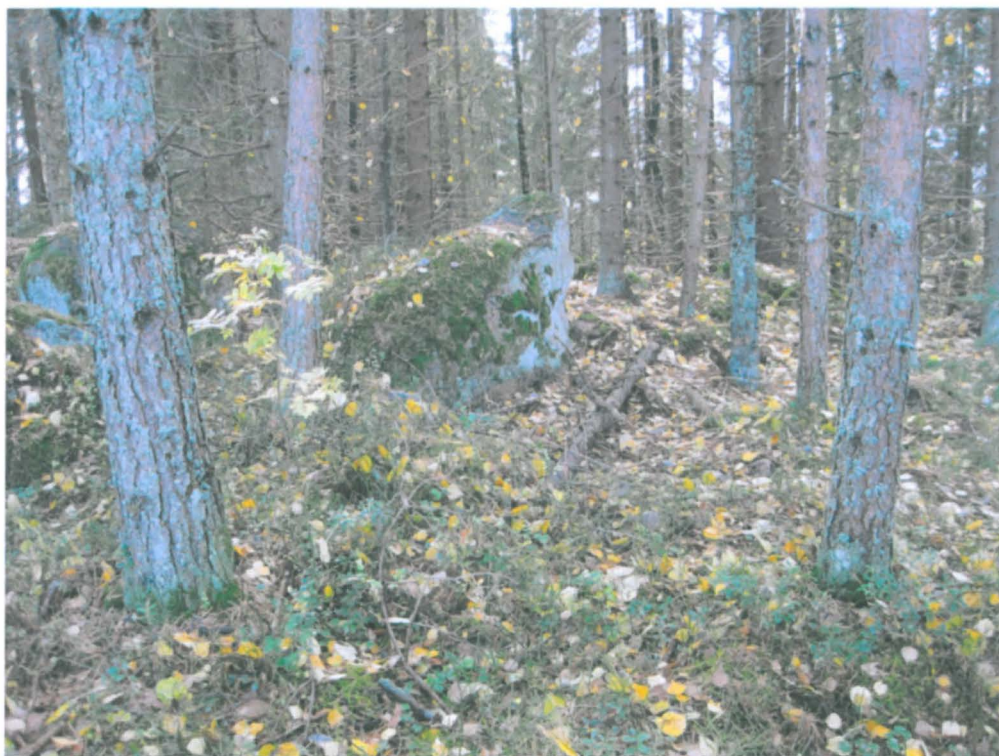
Kuva 20. Rakenne 1. Yleiskuva haudaksi arvioidusta paikasta (siirtolohkareen oikealla puolella. Kuvattu pohjoisesta.

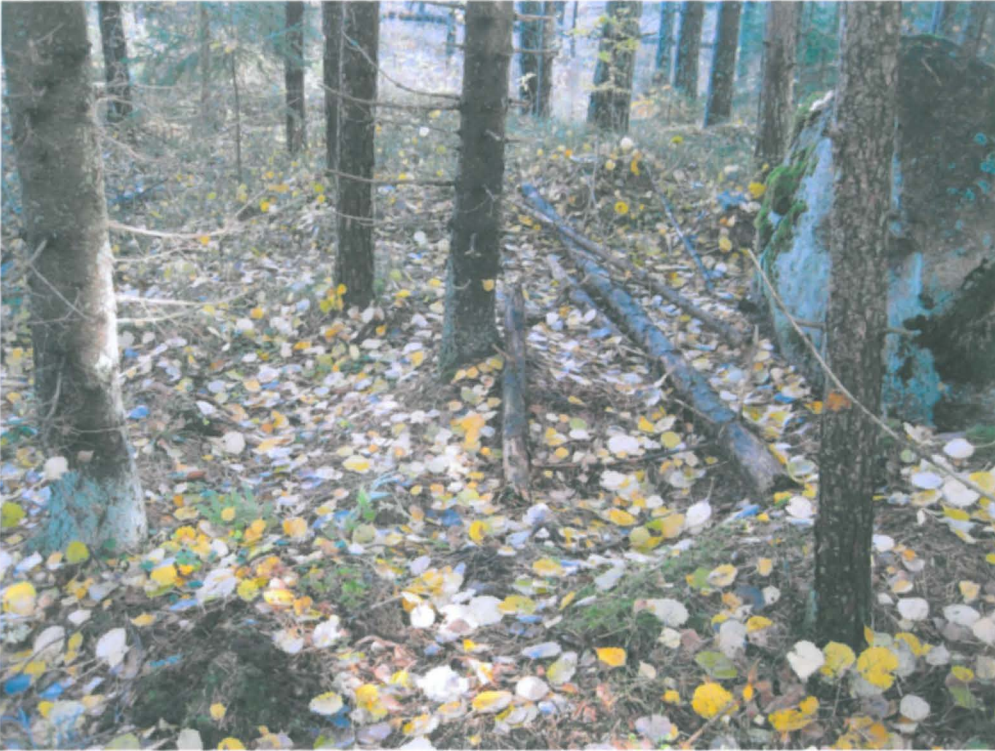
Kuva 21. Rakenne 1 lähikuvassa siirtolohkareen vasemmalla puolella.
Kuvattu etelästä.

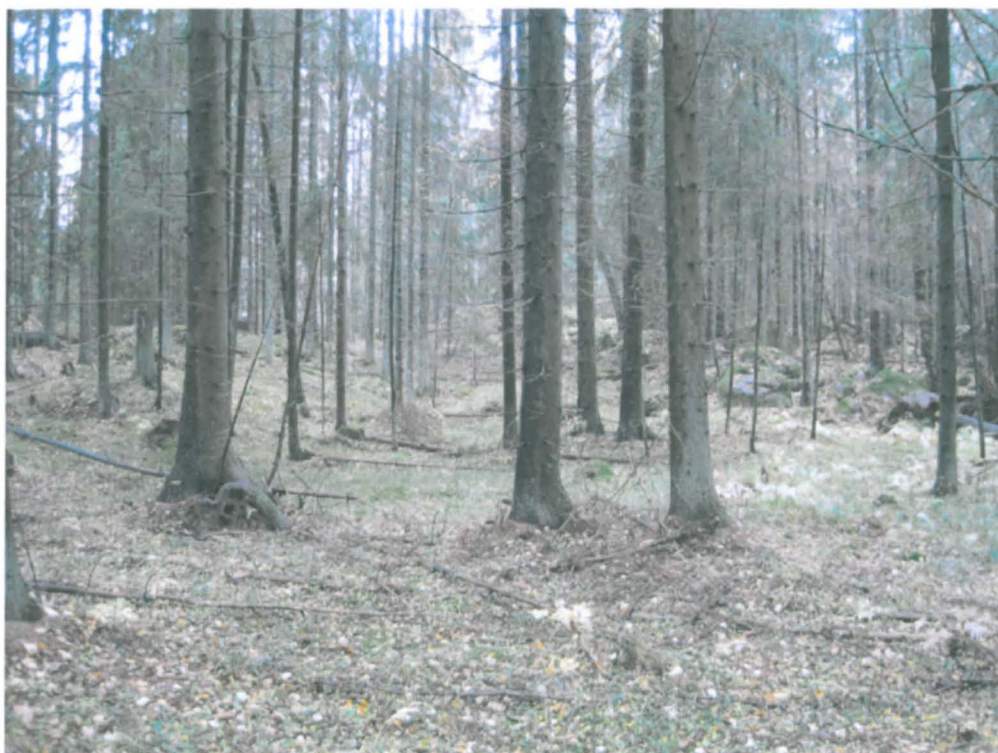
Kuva 23. Tasoitettu alue (Alue 1). Kuvattu itäkoillisesta.

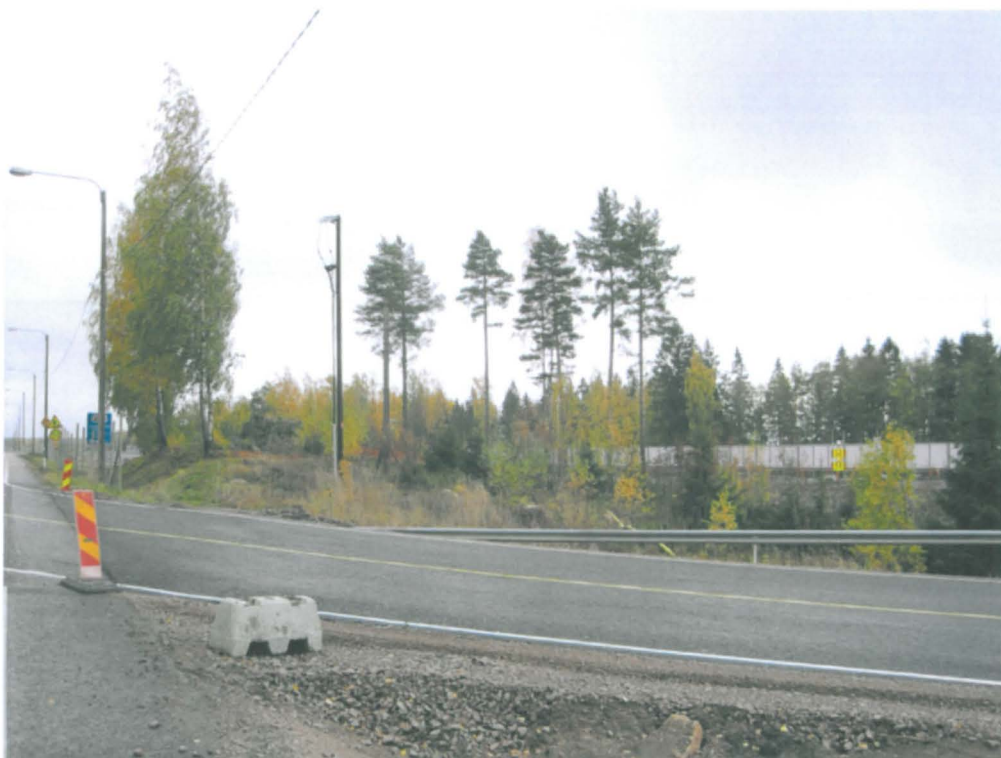
Kuva 26. Merikosken muinaisjäännösalue tieväylien keskellä. Kuvattu länsiluoteesta.

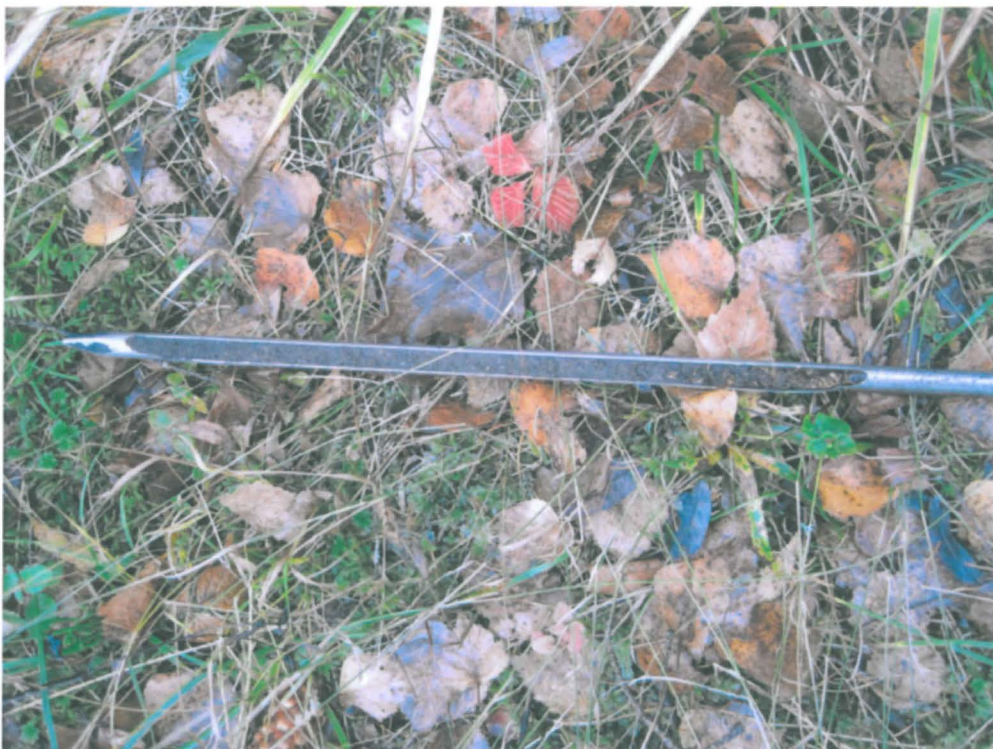
Kuva 15. Kairanäyte tasanteelta 2. Päällä noin 4 cm maatonutta kariketta, alla voimakasta nokimaata. Kuvattu pohjoisesta.

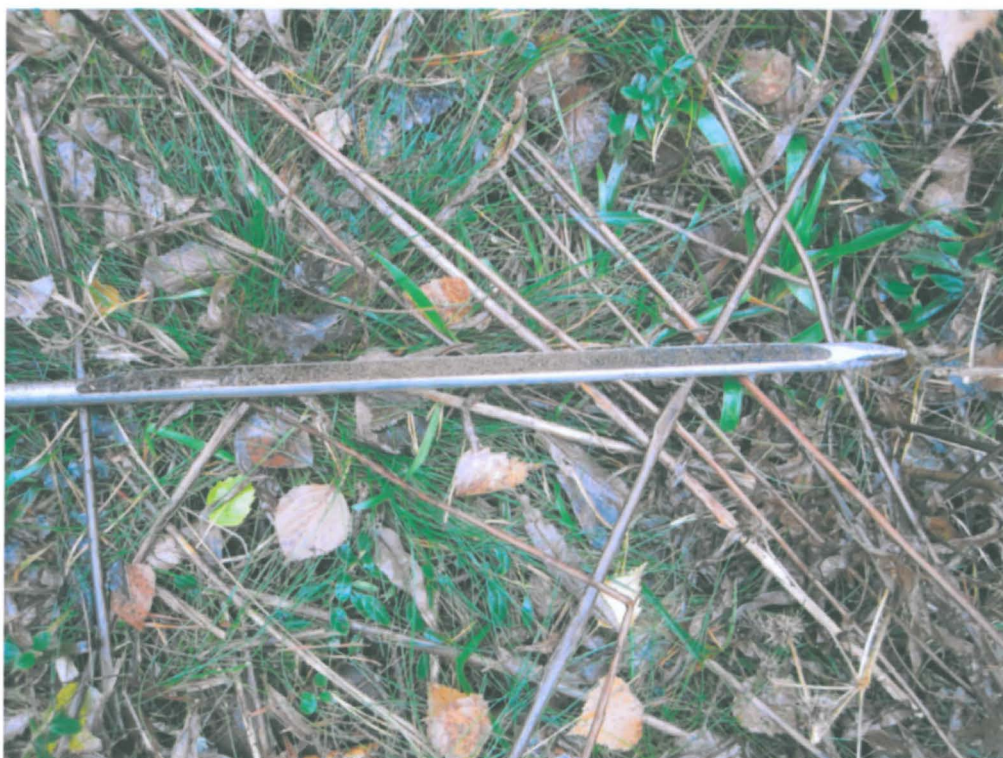
Kuva 24. Kairanäyte kummusta. Kuvattu pohjoisesta.

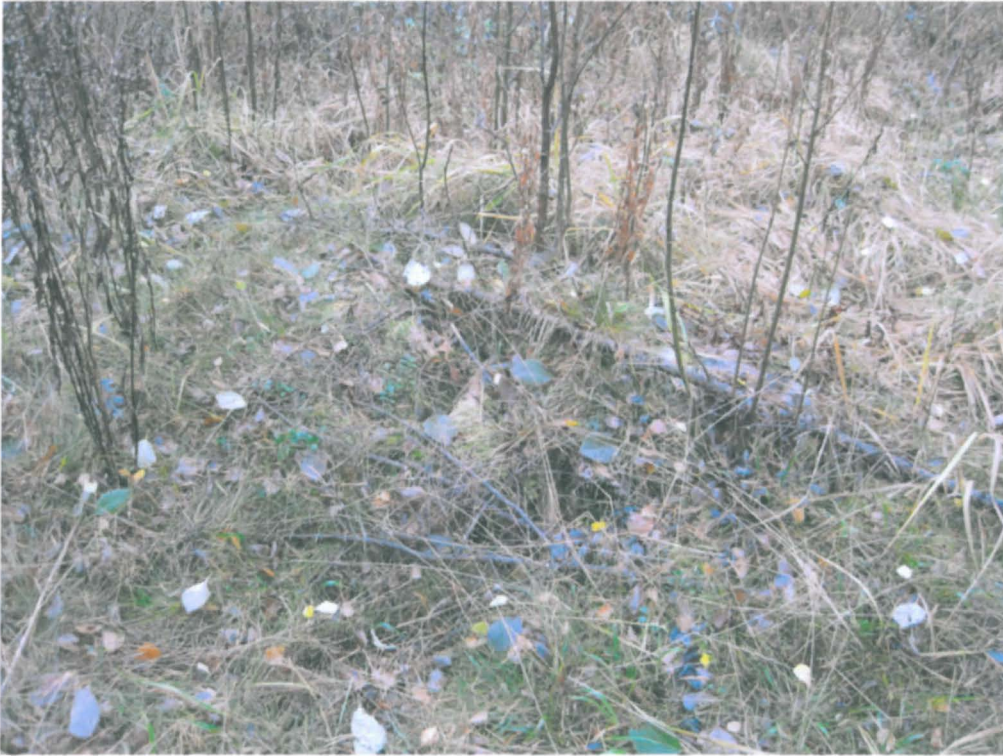
Kuva 25. Kivikasa pari metriä kaakkoon kummusta. Kuvattu pohjoiskoillisesta.

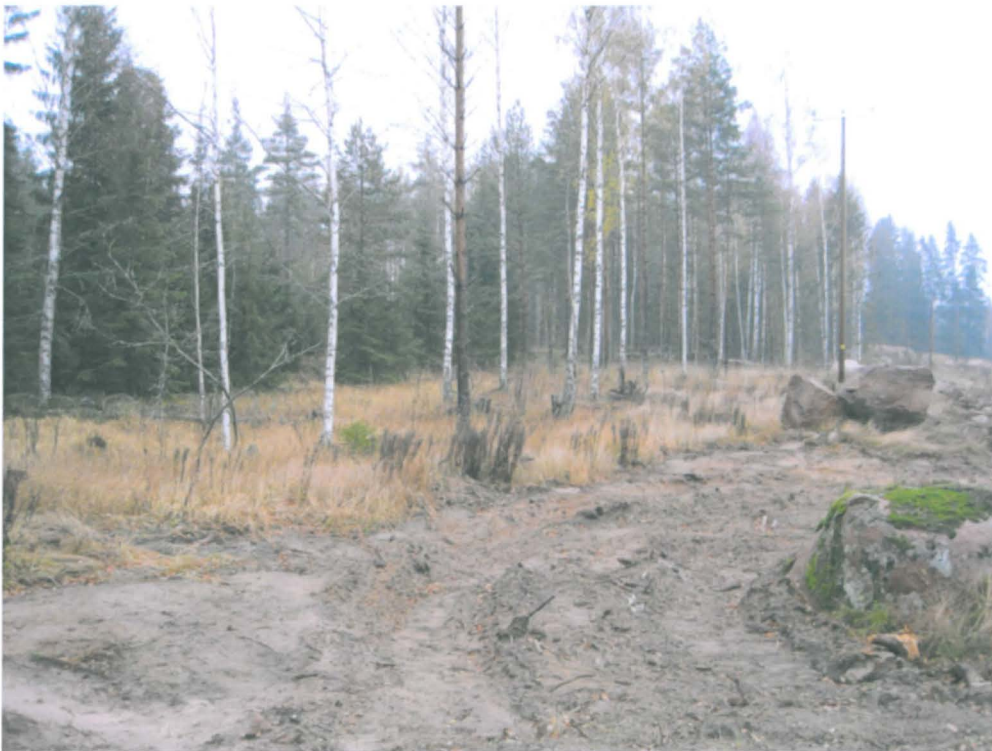
Kuva 26. Kuorittu alue tielinjan reunassa tarkastetun alueen keskiosassa. Kuvattu lounaasta.

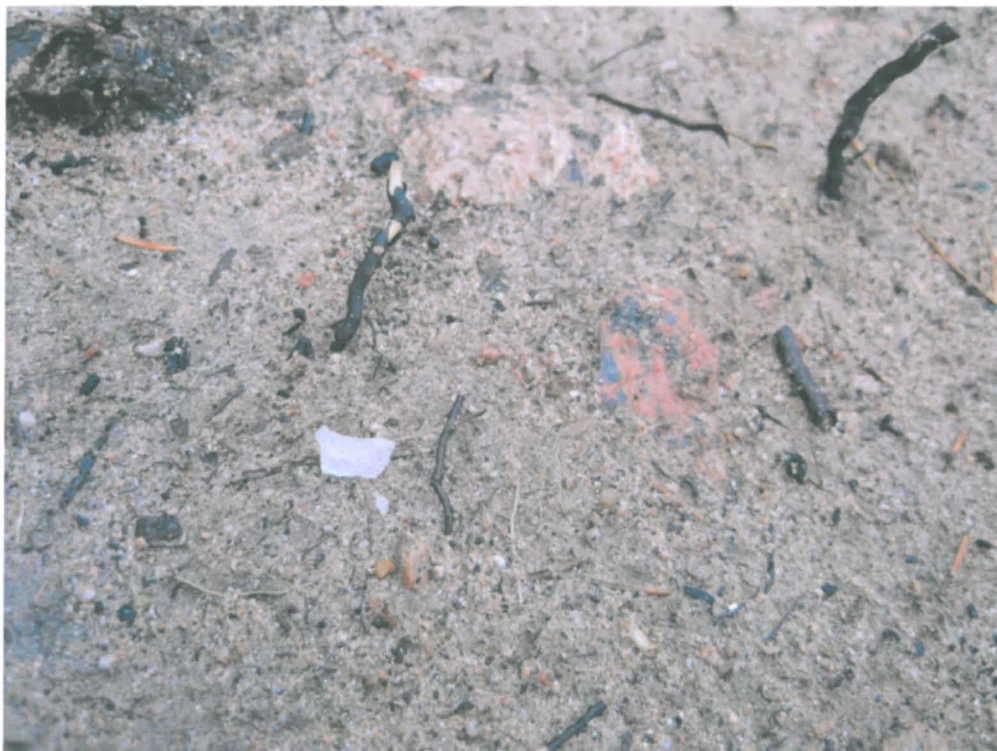
Kuva 27. Toinen kuoritulla alueella havaitusta kvartseista *in situ*.

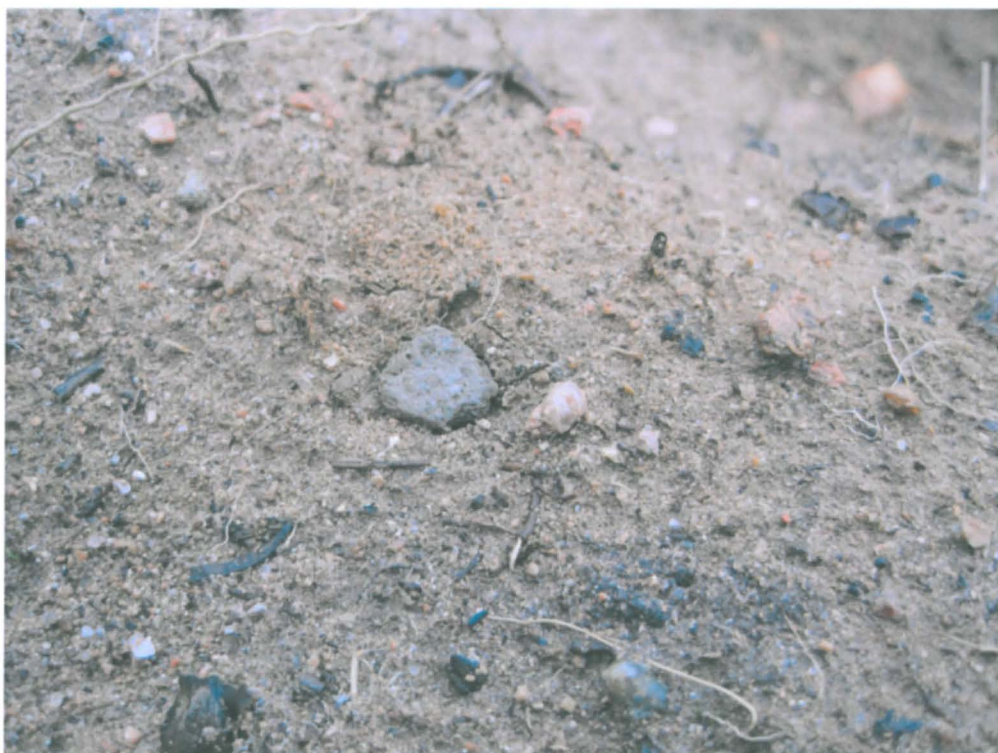
Kuva 28. Kuoritulla alueella havaittu palanut savi *in situ*.

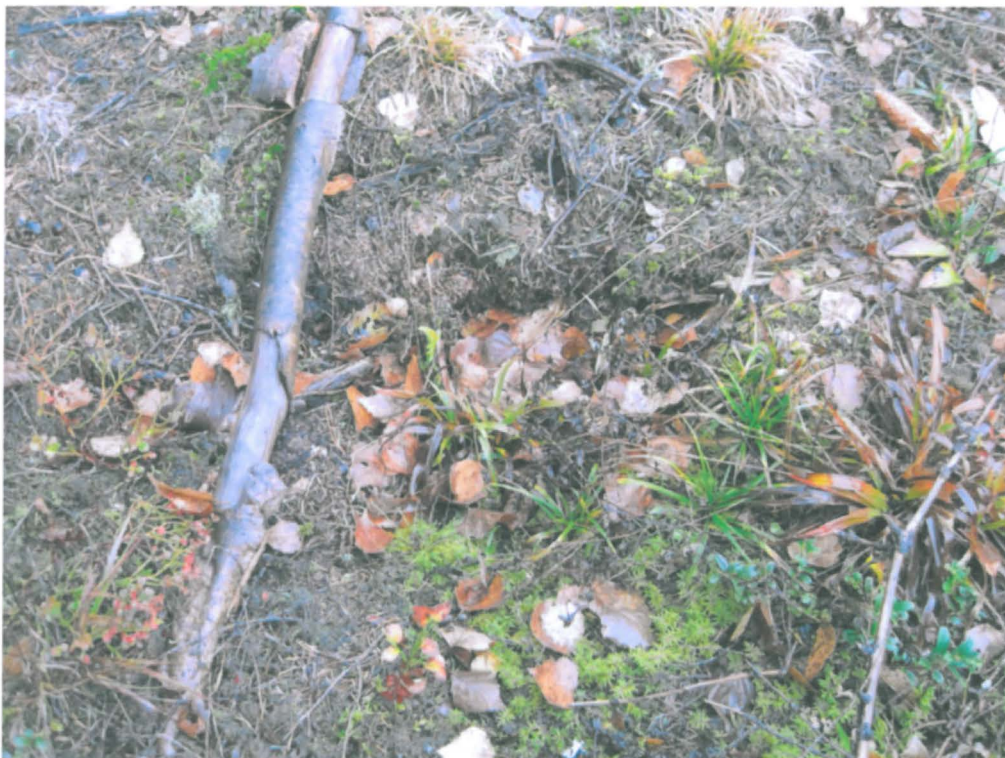
Kuva 29. Kuoritun maa-alueen lähellä tarkastetun alueen keskiosassa ollut peitetty lapionpisto. Kuva idästä.

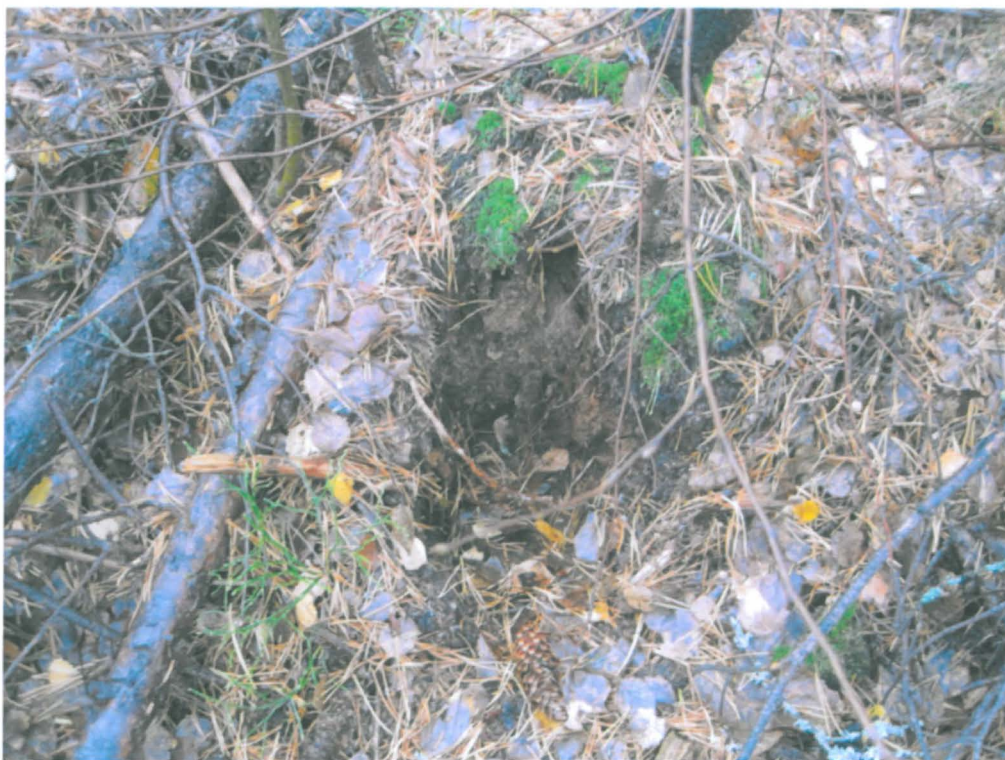
Kuva 30. Vanhoille sorakuopille vievän tien lähetyvillä tarkastetun alueen keskiosassa ollut peittämätön lapionpisto. Kuva etelästä.
