767/110  
Rakennushistoriallinen selvitys

## TORNION KIRKKO JA TAPULI

#### Rakennushistoria

## TORNION KIRKON TORNIN PAANUKATON KUNNOSTUSTYÖN TYÖSELOSTUS

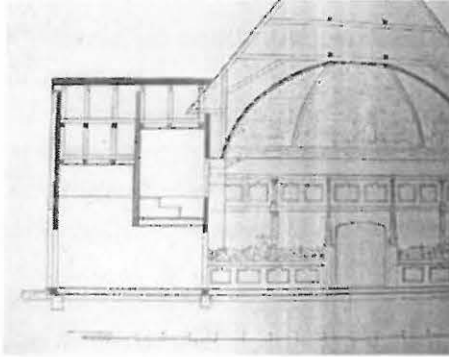
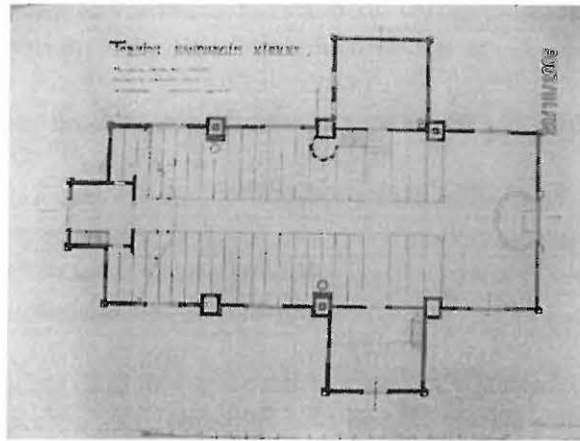
*Ylläolevissa Frankenhauserin korjaustyöhön liittyvissä piirustuksissa näkyvät leikkauksessa periaatekaavio sivulehteristä asehuoneen kohdalla, sekä pohjassa kolme savuhormilla varustettua tukipilaria. Tornion seurakunnan arkisto.*
