LEINEPERIN RUUKKI

RESTAUROINTIRAPORTTI 1988-1994

Restauroidintiraportti
Museovirasto
Rakennushistorian osasto
Tuulikki Kiilo
9.1.1995

KUNNOSTUSTYÖT LEINEPERISSÄ

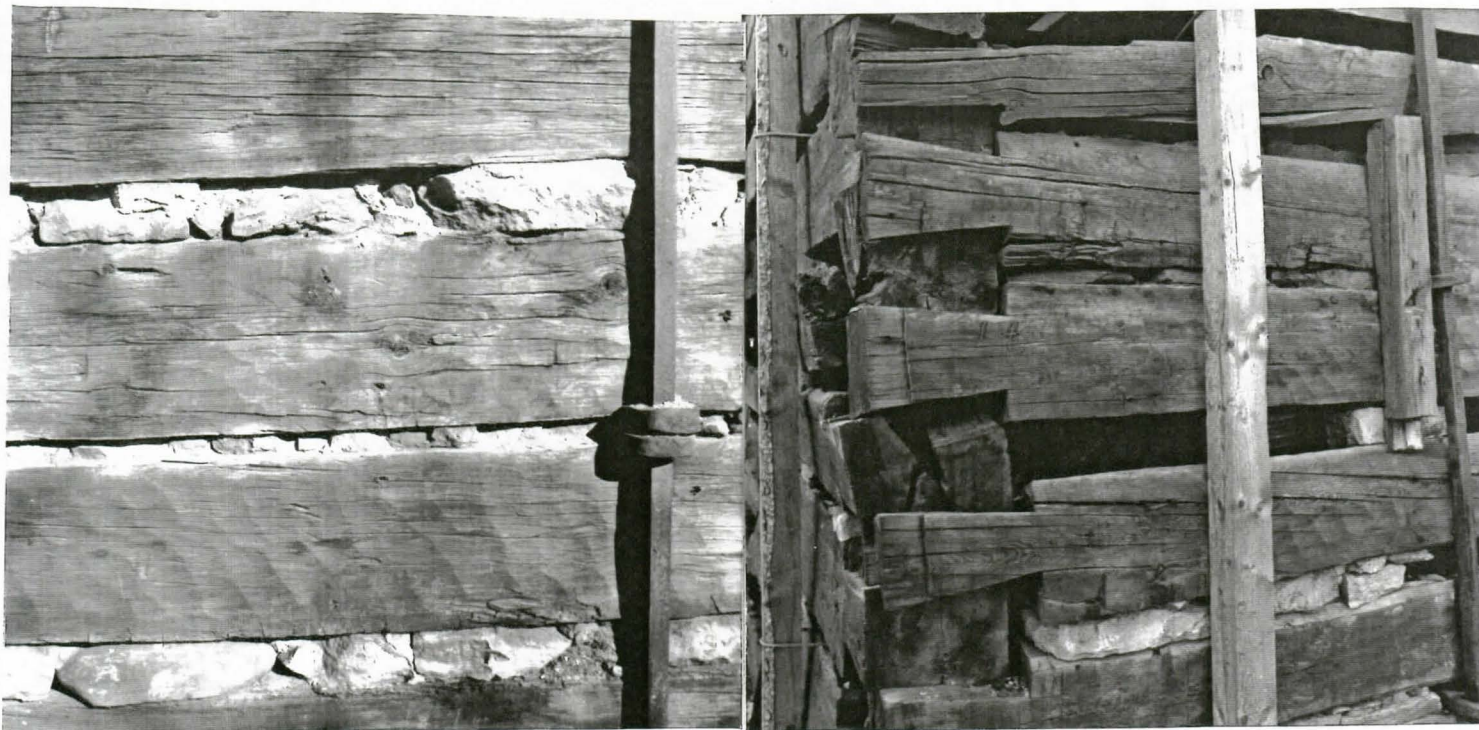
Multahirsirakenteen yläosa oli alun perinkin lautavuorattu, mutta alaosa vasta raastuvan purkamisen jälkeen 1900-luvun alussa. Kun lautavuoraus poistettiin, näytti suurin osa hirsistä hyväkuntoisilta, vaikka sisäpinnassa olikin lahoa.

Vasemmalla ulkoapäin hyväkuntoisen näköisiä hirsiiä, oikealla alunperin huonokuntoisimmalta näyttänyt luoteisnurkka. SatM.

Elo-syyskuussa 1989 hirsien välistä poistettiin keuhkokivet ja sitten vanhat hirret. Maatäytettä oli tuettava laastilla pinnalta ja tukipilareiden ympäriltä. Kaakkoisnurkka, joka oli nurkan kohdalta melko eheä, purettiin numeroituna, vajaan kahden metrin pälöina alas. Se on deponoitu Satakunnan museoon.

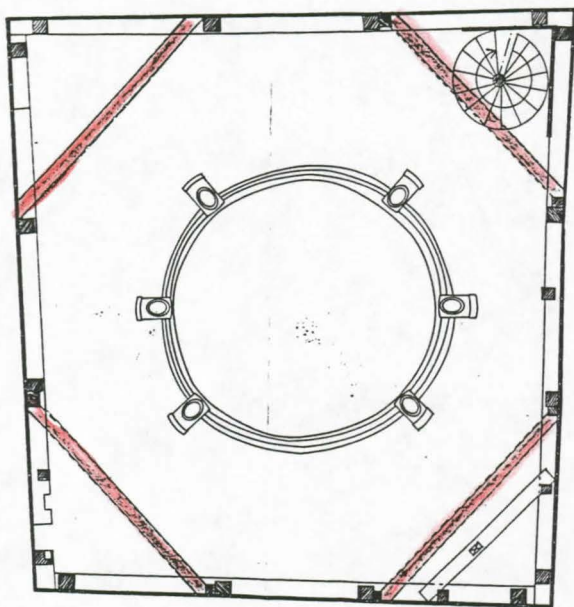
Uudet, vanhoista hirsistä tehdyt diagonaalit kiinnitettiin vanhemman masuunin aikaisiin tasakerran yläreunan koloihin. T.Kiilo.

Ennen rankorakenteisen osan nostoa kiinnitettiin sen tukemiseksi välitason yläosaan, matalamman masuunin tasakerran koloihin vanhoista hirsistä diagonaalit. Multahirsirakenteen nurkat tuettiin vantti-vaijerikiristyksellä. Samoin kranssitason lattian alapuolelle kiinnitettiin nurkkiin vantti-vaijerikiristykset. Lisäksi rankorakenteen alaosa tuettiin vielä rakennuksen ympäri 5 x 5 tuuman parruilla, jotka pultattiin kiinni rikkomatta alkuperäisrakennetta.

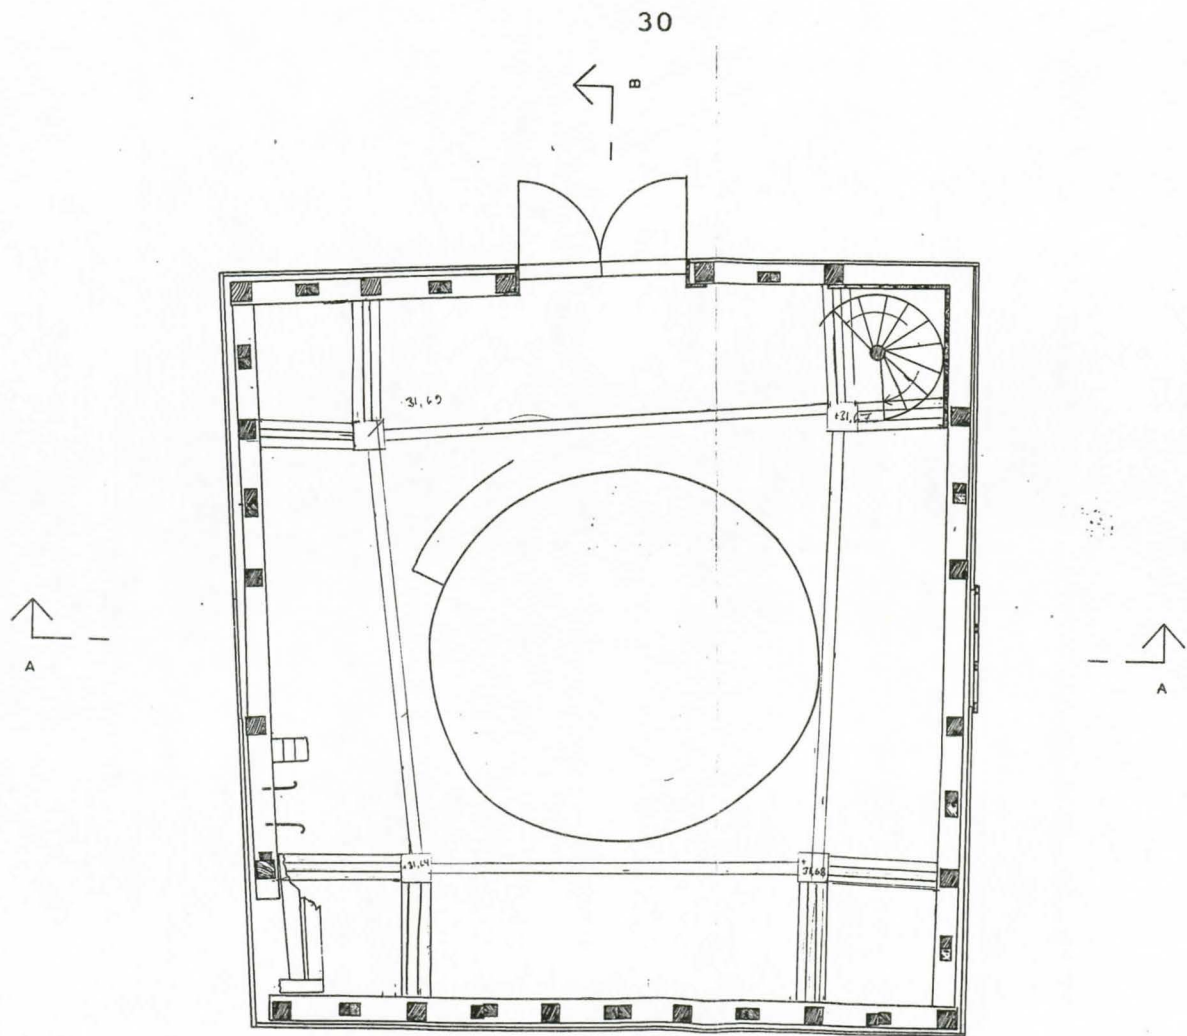
Masuunin teräsrakenteen pilarien paikat ja palkkilinjat. T.Kiilo.

Pilareiden päälle kiinnitettiin neljällä pultilla teräslaatta. Sen päälle asennettiin neliöputkesta tehty terästukiristikko, jonka konsolien päihin hitsattiin multahirsirakenteen kahden ylimmän hirren alle menevät kynnet. Teräslaatan keskellä olevaan koloon pantiin 50 mm kierretanko.

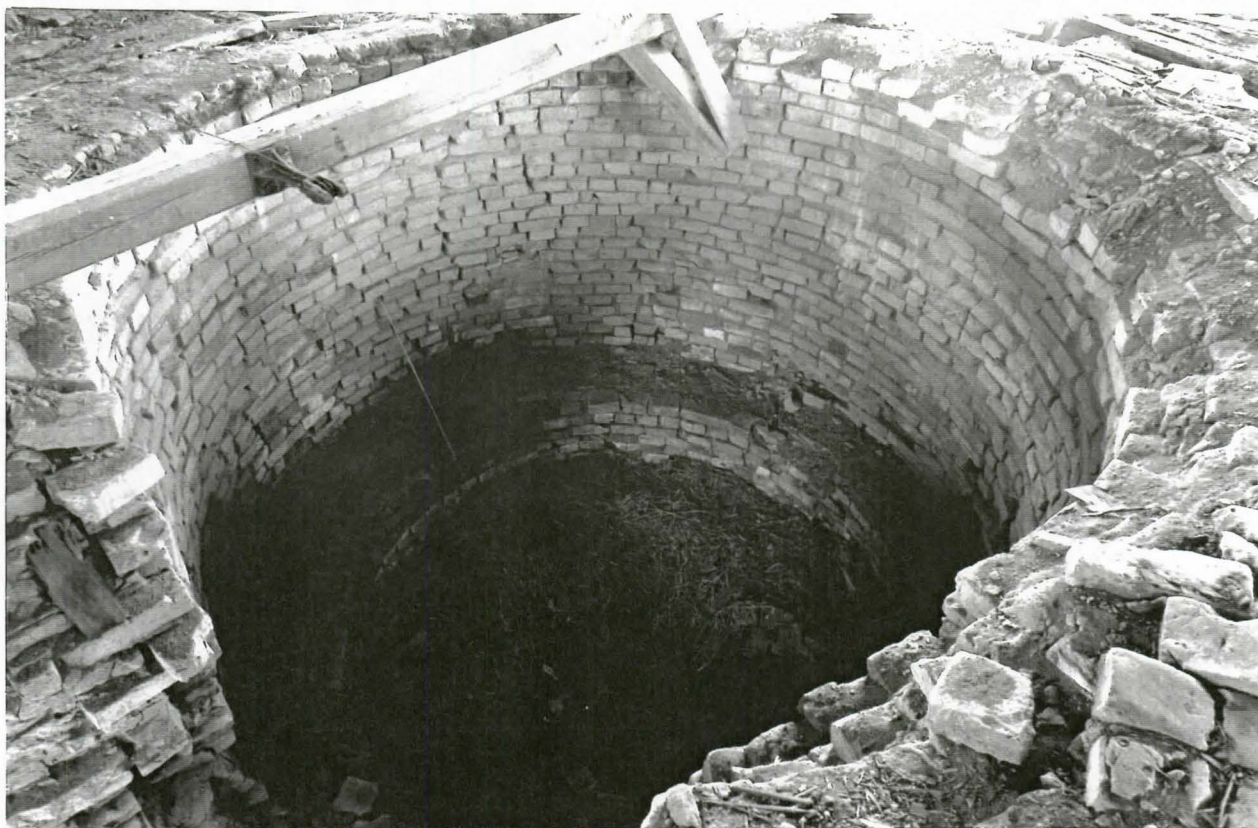
Piipun yläreuna oli pahoin rapautunut, mutta siinä oli viitteitä lattiatasoa korkeammasta reunasta. Masuunin piippujen yläreunassa on tavallisesti jo 1800-luvulla ollut pieni korotus. Koska yleisöturvallisuudenkin vuoksi piipun ympärille oli asennettava suoja-kaide, päätettiin masuunin reunaa korottaa kolmen tiilen verran, jolloin kaide saatiin kiinnitettyä siihen.

Masuunin piipun yläosa ennen korjauksia. SatM.

Piipun ulkopintaa ei muurattu kokonaan uudelleen, mutta sitä on korjattu irtonaisilta osiltaan tarpeen mukaan. Korjaustiilinä käytettiin vuonna 1986 puretun ruukin meijerin vanhoja tiiliä. Pohjoissivulla ollut aukko muurattiin umpeen, yläreunassa käytettiin Leineperistä lähetettyjen mallien mukaan Liperissä Tiiliperi Oy:ssä tehtyjä tiiliä. Muuraus tehtiin alkuperäisen kaltaisena. Korjauksissa käytettiin 25 % kalkkilaastia, lukuunottamatta pohjoissivun aukkoa, jossa käytettiin laastia, jossa oli yksi osa parrua, kaksi osaa kalkkia ja 12 osaa hiekkaa. Muurauksen jälkeen tehtiin piipun yläreunaan yksi uusi rautavanne.

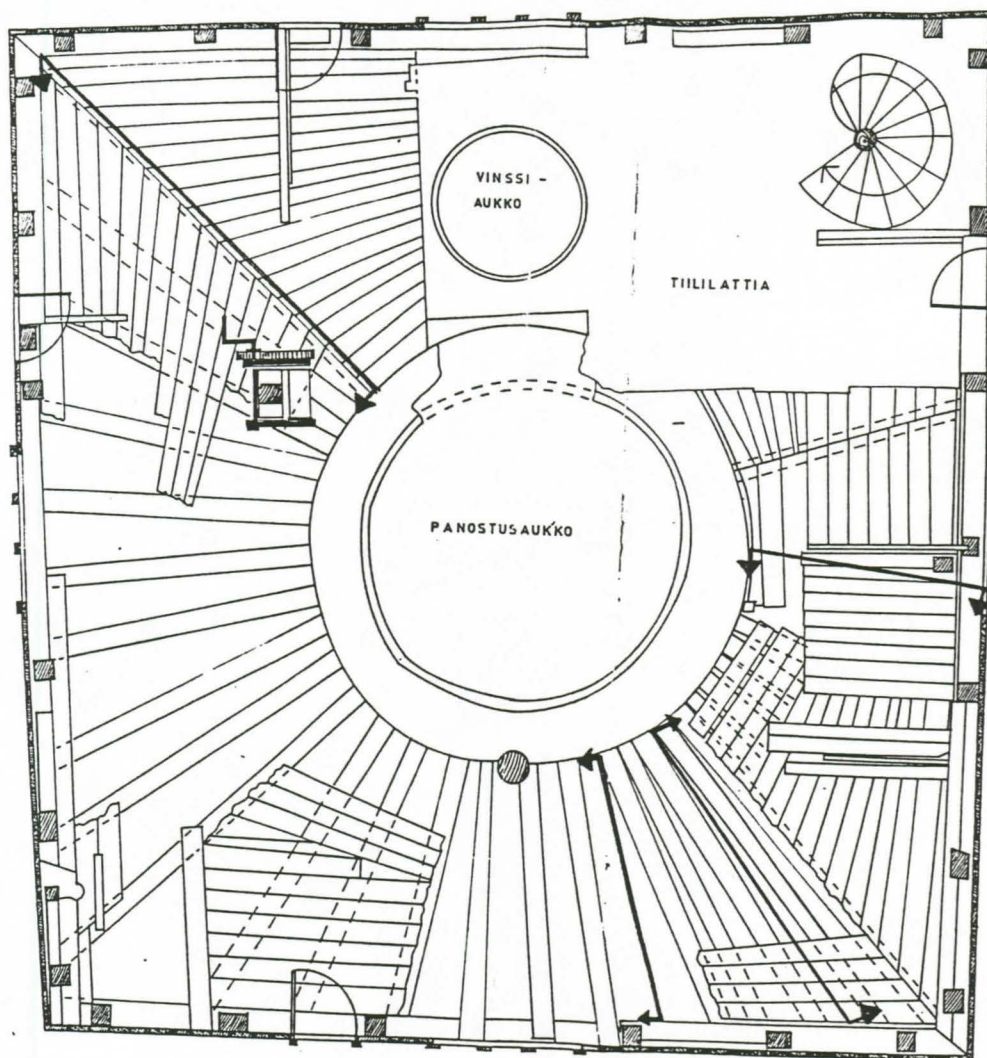
Kranssin lattian uusitut niskat nuolimerkintöjen välissä. T.Kiilo

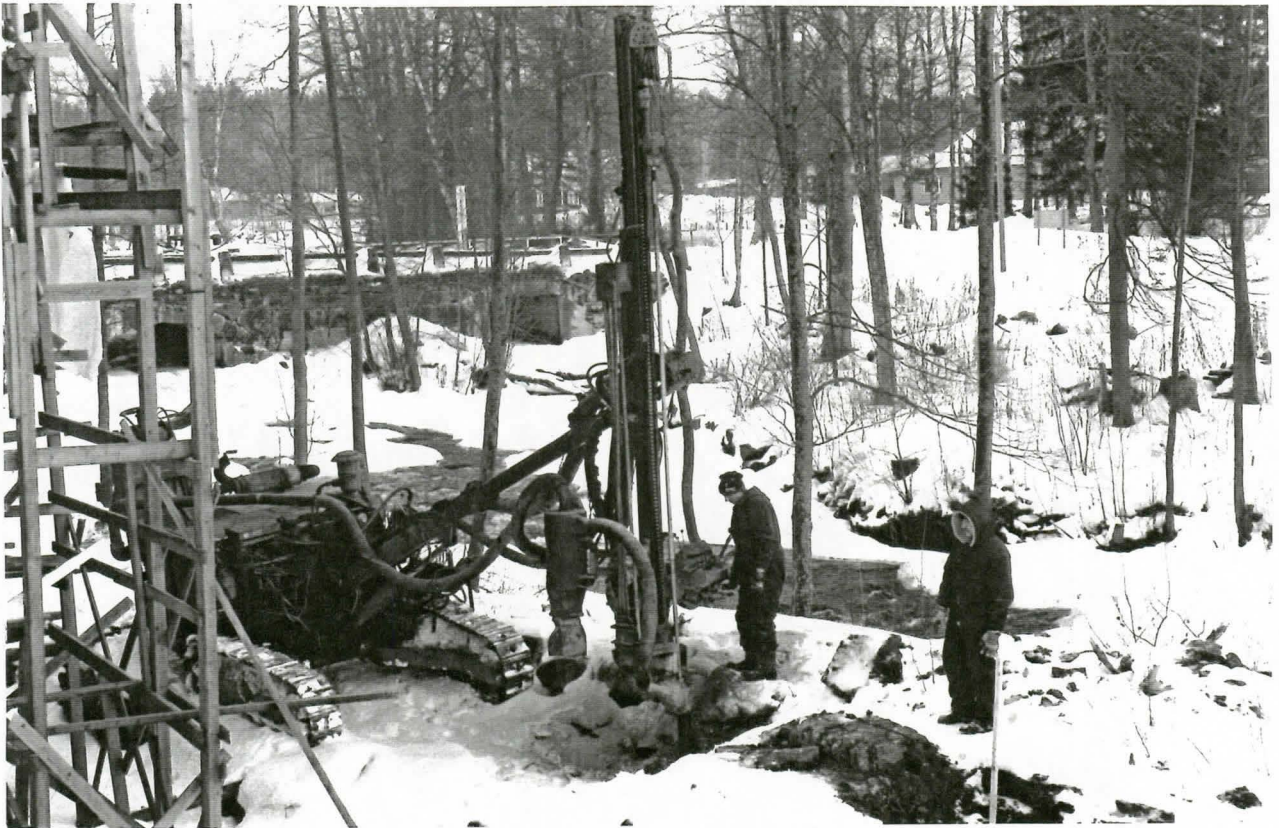
Raastuvan uusien perustusten porausta kaakkoiskulmalla. SatM.

Koska raastuvan sivun pituus tuli näin 25-metriseksi, olisi tavanomaisten perustusten tekeminen vaatinut valtavia kaivaustöitä. Vanhojen perustusten päälle ei uutta rakennetta voitu tehdä. Jotta alkuperäisrakenteita vaurioitettaisiin mahdollisimman vähin, päätettiin raastupa perustaa alkuperäisen muurin sisäpuolelle kallioon porattujen terästen varaan, joita tuli kaikkiaan 27 kpl. Suomen Porapalvelun kallioporavaunu porasi reiät moreenin läpi vähintään 1,5 metriä kallioon. Kallioon työnnettiin 50 mm pyöröteräkset. Kalliopinnan yläpuolella reiät porattiin 100 mm suuruisiksi. Reikiin työnnettiin rautaputket, jotka valettiin täyteen betonia. Putket ulottuvat maanpintaan saakka, pyöröteräkset parikymmentä senttiä maanpinnan yläpuolelle.

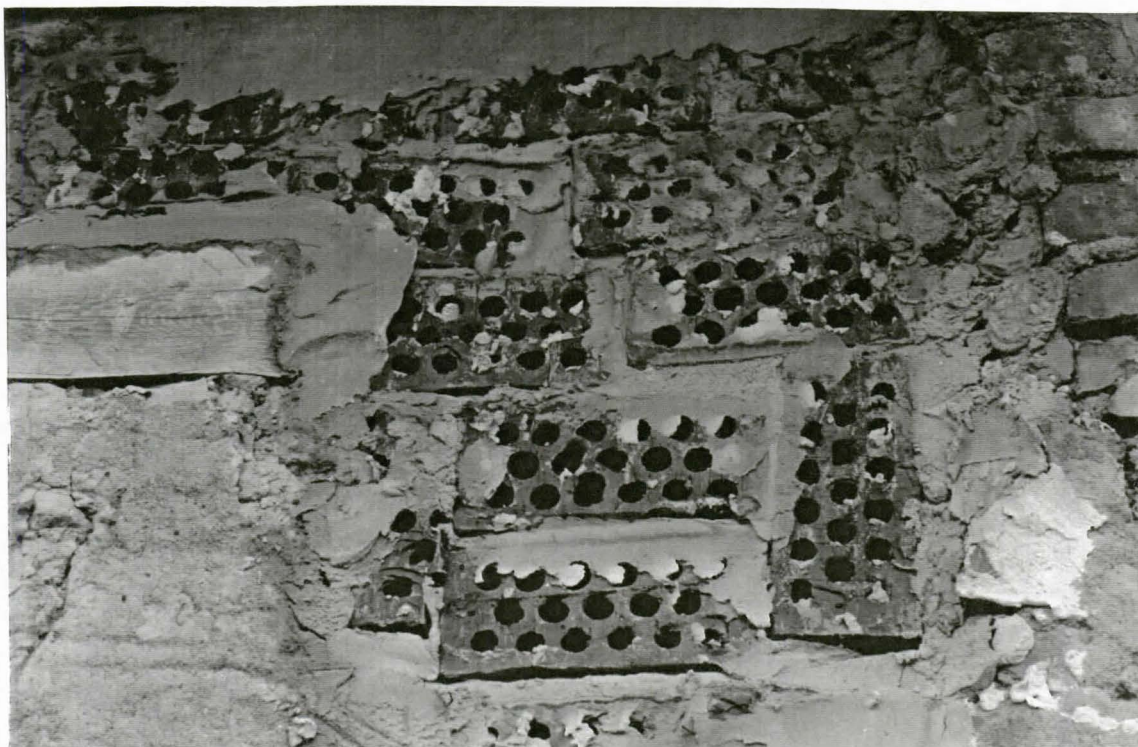
Saviseinän paikkausta polttamattomilla tiilillä. SatM.

Saviseinien korjaustapaa pohdittiin moneen otteeseen. Ensin suunniteltiin seinien halkeamien paikkausta savilaastin avulla, mutta savi ei tarttunut kiinni alustaan liettämisestä huolimatta. Eri-laisten sideaineiden lisäyksestä huolimatta savi lisäksi halkeili ja irtosi kuivuessaan. Sen sijaan sammutetulla kalkilla paikkaus onnistui ja laasti tarttui hyvin. Koska rakennusta aiemminkin on paikattu tiilimuurauksella, päätettiin suurimpiin koloihin muurata tiiliä, varsinkin alareunassa. Jonkin verran seinien paikkauksessa käytettiin kuivattuja, mutta polttamattomia tiiliä.

Kesällä 1990 täytettiin seinien suurimmat halkeamat kalkkilaastilla samalla mekaanisella pumpulla, millä masuuni syvätäytettiin. Halkeamat puhallettiin puhtaaksi pienellä paineella ja täytettiin kalkkilaastilla. Muut paikkaukset tehtiin käsityönä. Rappauksien aikana rakennuksen kaatumassa ollut kaakkoisseinä vetäytyi itsensä uudelleen pystyyn.

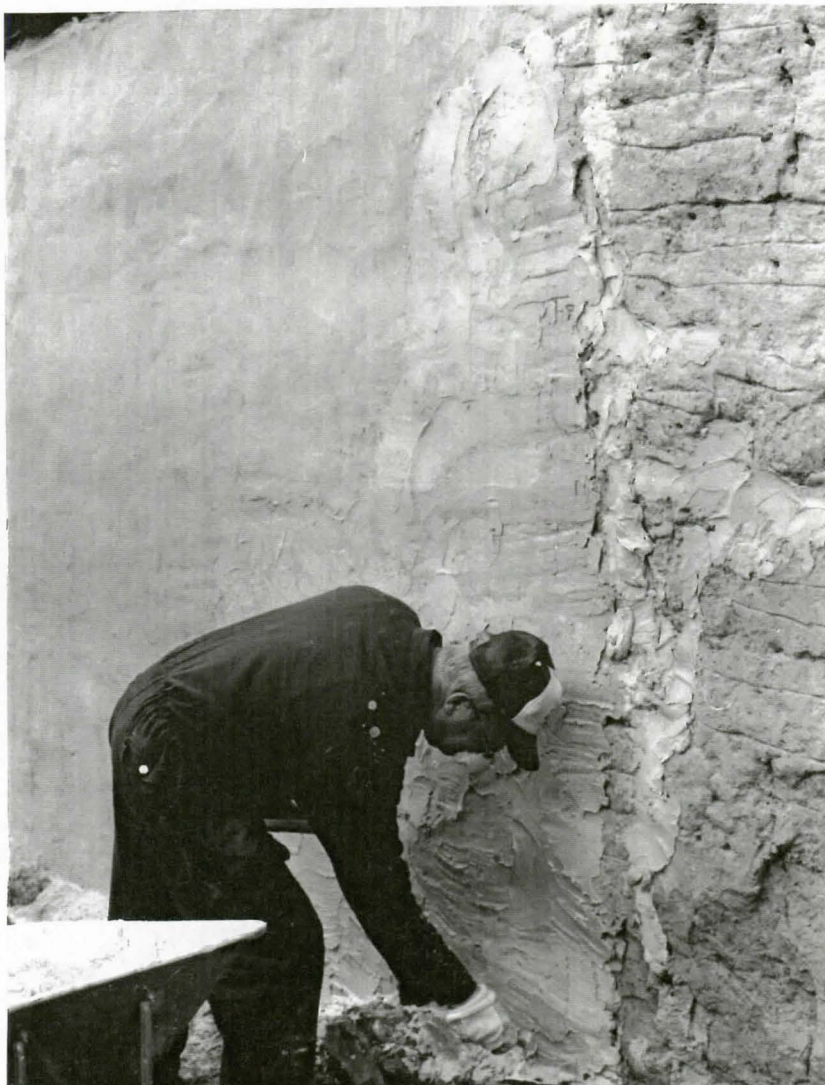
Seiniä korjattaessa todettiin, että paka-
rin koillissivulla, pohjoiskulmalta kat-
sottuna ensimmäisen ja toisen ikkunan vä-
lissä yläreunassa seinää oli paikattu
savella joskus aiem-
min. Savi oli muuhun
rakennuksessa käytet-
tyyn saveen nähden
huonosti sekoitettua,
lähes raakasavea, ja
se oli täysin irti
seinästä. Irtonaista
ainesta oli yli puo-
let seinän vahvuudes-
ta. Koska irtonainen
alue oli juuri katto-
niskojen päiden koh-
dalla, oli siihen
muurattava tukevasta
seinästä lähtevä tii-
lipilari kannattamaan
ylä rakenteita.

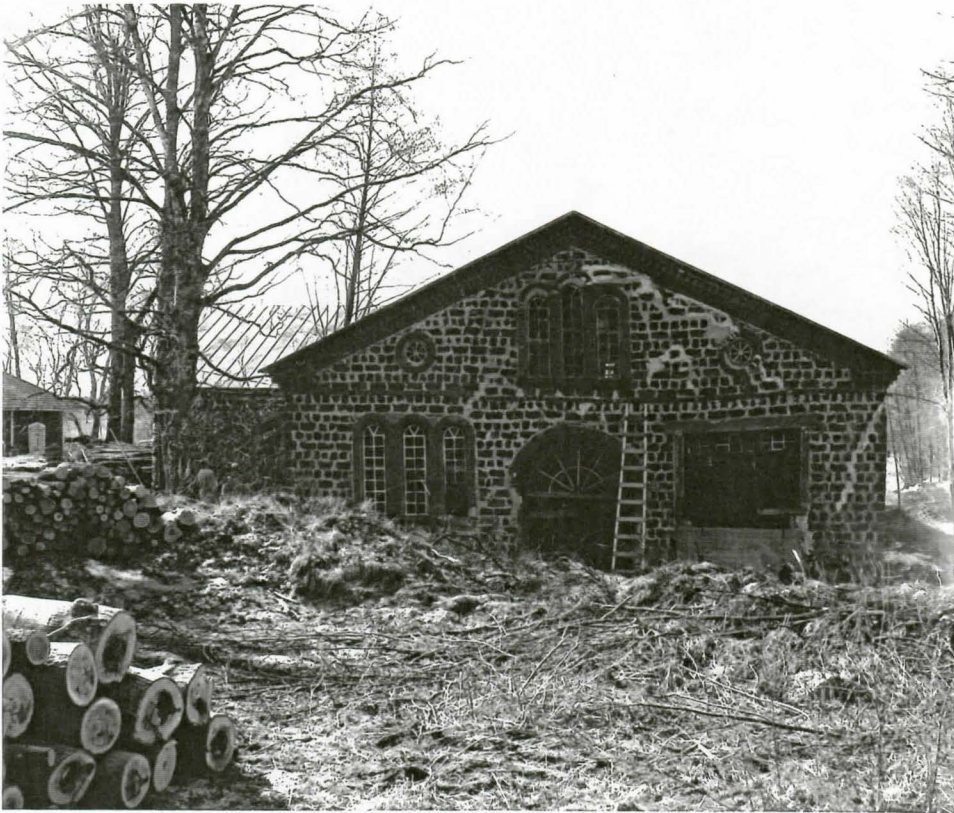
Kankipajan itäpääty ennen korjausta. MV/RHO.

Itäpäädyn keskiosa oli purettava kokonaan. Ennen purkamista nurkat tuettiin. Sahaa varten puhkaistujen suurten tukkitransportin ja turbiinirännin aukkojen uudelleen muuraamista pidettiin rakenteellisesti arveluttavana, sillä niiden rakentaminen oli aiheuttanut päädyn vauriot. Siksi pääty päätettiin palauttaa varhaisempaan, pajan aikaiseen ulkoasuun muuraamalla oven pohjoispuolelle kolmiosainen uusromaaninen ikkuna. Tällöin myös pajan kaunis arkitehtuuri pääsi paremmin oikeuksiinsa.

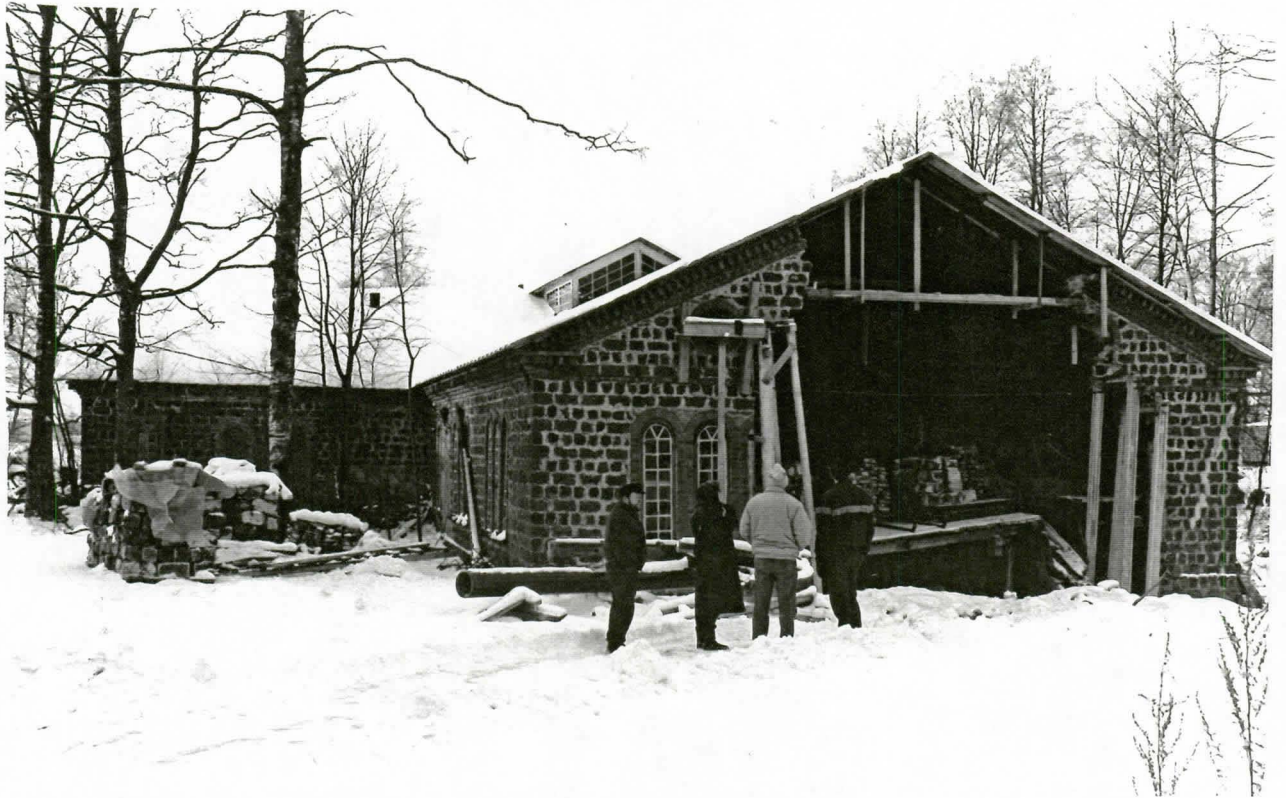
Kankipajan itäpäädyn keskiosa purettiin kokonaan. SatM.

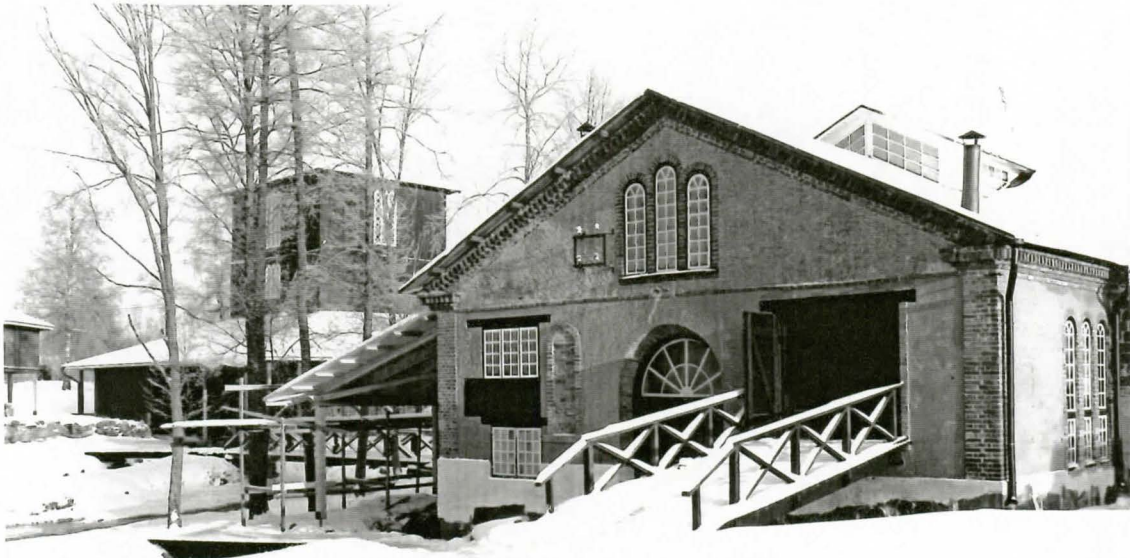
Kankipajan länsipääty kunnostettuna. SatM.

Itäpääty oli vuosien 1987-88 korjauksissa palautettu 1860-luvun aikaiseen asuun. Länsipäätyyn päätettiin jättää näkyviin eri historialliset kerrostumat sekä pajan että sahan ajalta. Sahatason oviaukon ja ikkunan sekä sähköhuoneen ikkunan reunamuuraukset korjattiin. Rappaus ja maali olivat päädyn keskiosassa ja päätykolmiossa hyväkuntoiset, joten ne voitiin säilyttää pienin paikkauksin. Sahatason ikkunan ja oviaukon kohdalta jouduttiin rappaus ja maalaus uusimaan. Kalkkimaali sävytettiin itse. Kalkkiin sekoitettiin poltettua savea, keltamultaa ja hieman italianpunaista punamultaa.

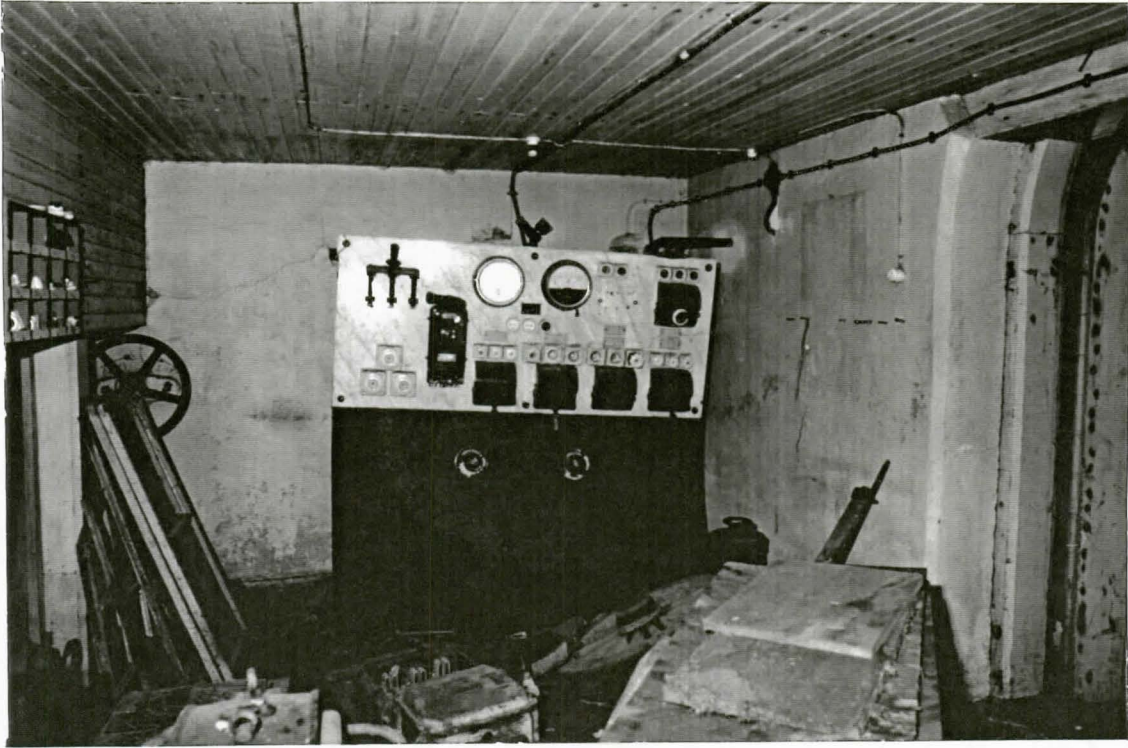
Sähköhuone ja mittaritaulu ennen korjausta. SatM.

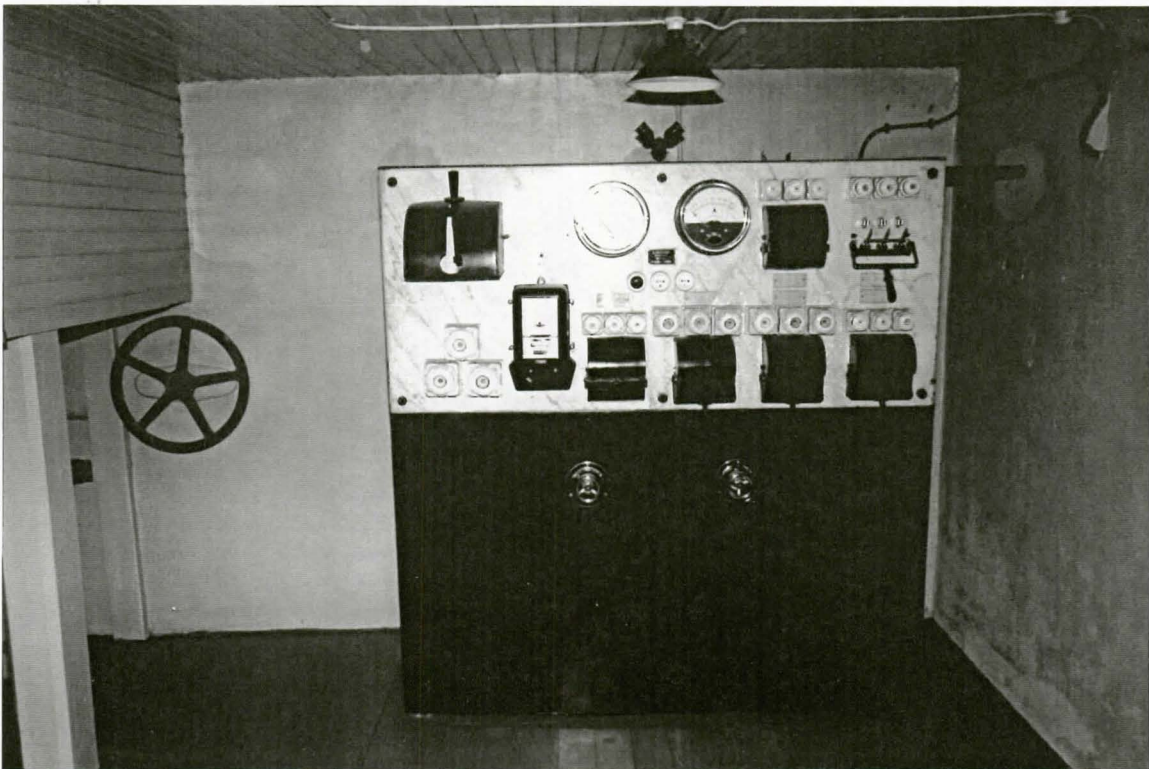
Sähköhuoneen mittaritaulu korjattuna. SatM.
