MUSEOVIRASTO  
Rakennushistorian osasto

**KERTOMUS RAKENNUSJÄÄNNÖKSEN TUTKIMUKSESTA JA KONSERVOINNISTA HATTULAN VANHAN KIRKON KIRKKOMAALLA 1993**

Markus Hiekkanen

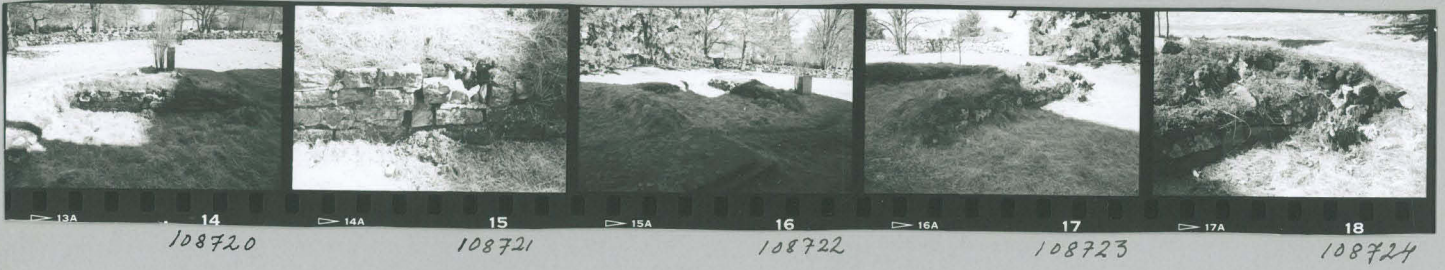
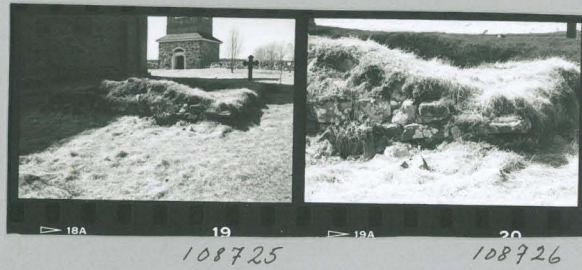
1

RAKENNUSJÄÄNNÖKSEN KAIVAUS JA RESTAURDINTI 1993  
RAK. JÄÄNNÖS ENNEN TÖIDEN ALKUA

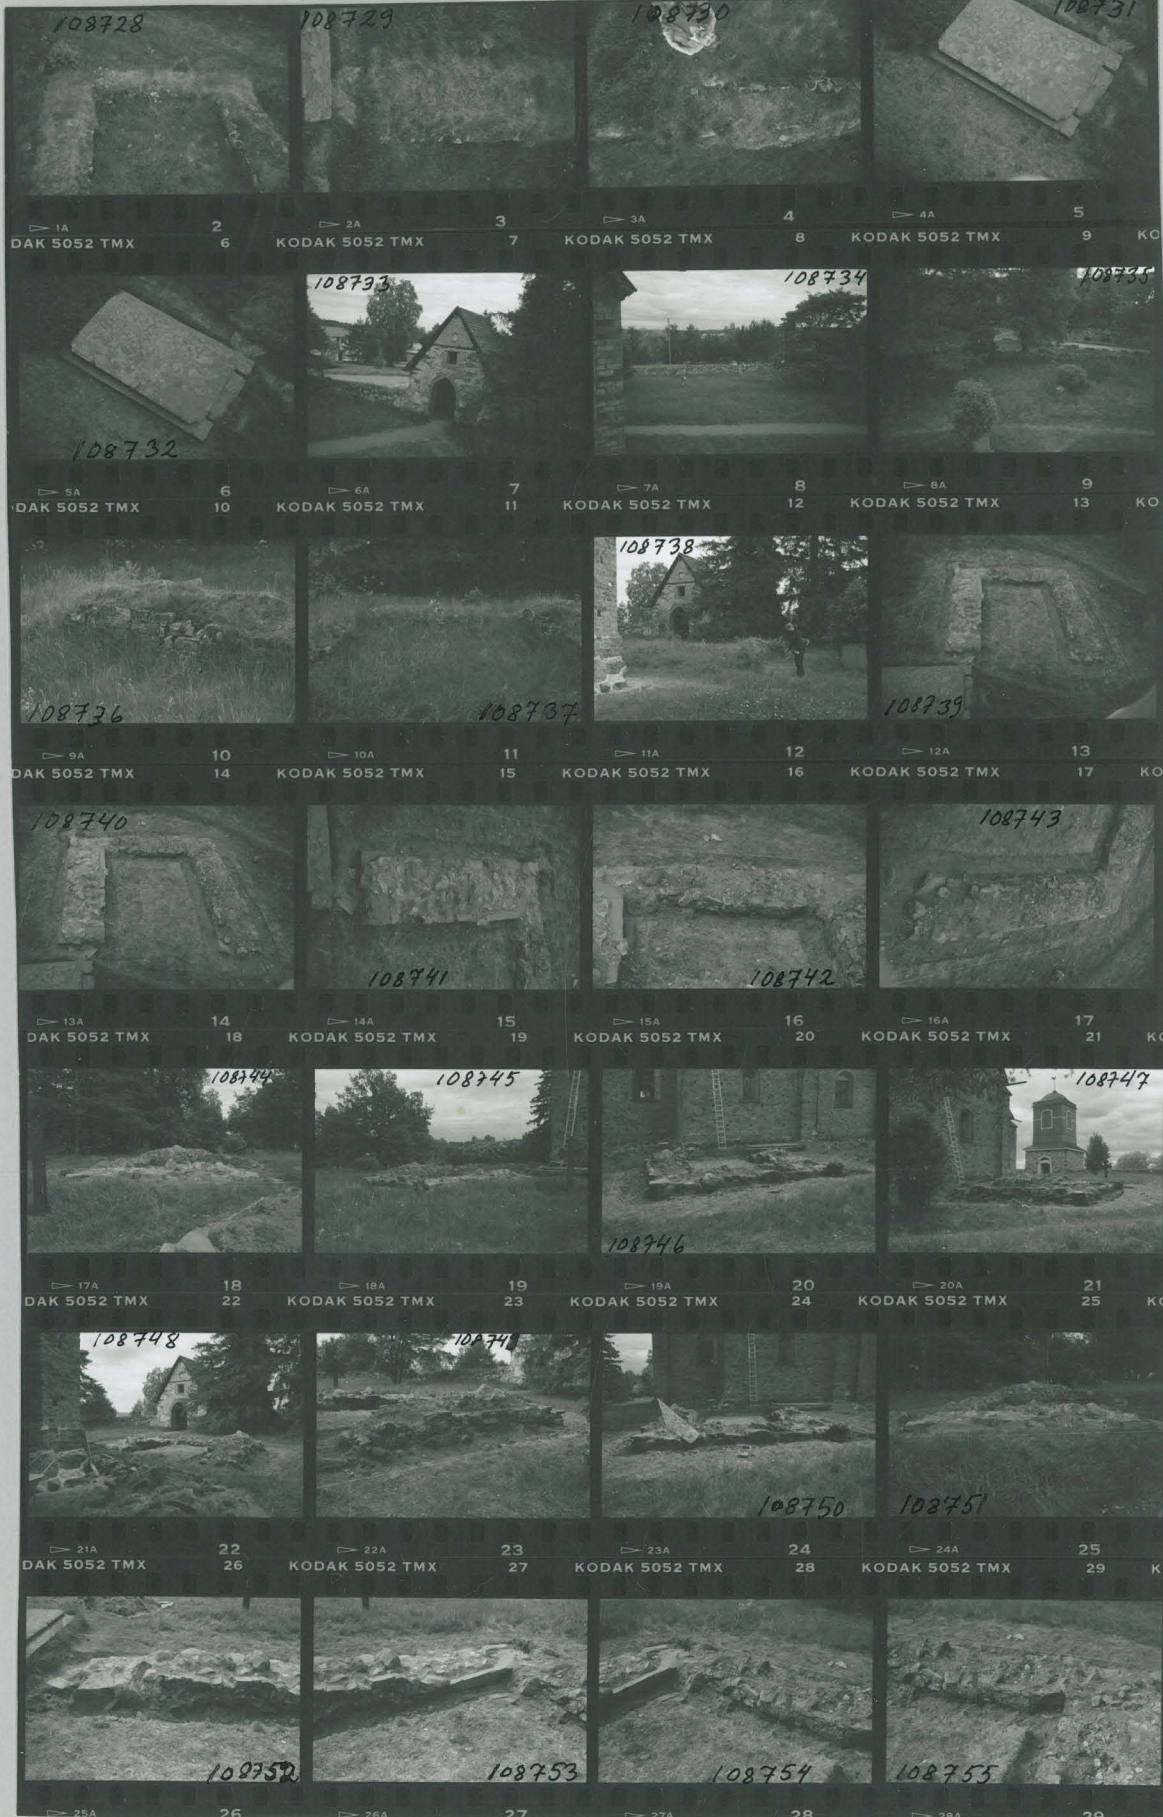
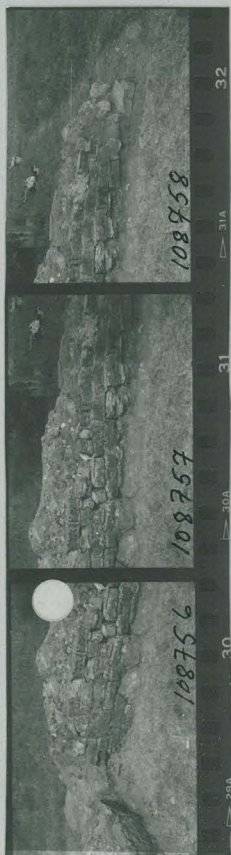
2

RAK. JÄÄNNÖS TÖIDEN ALKUVAIHEESSA

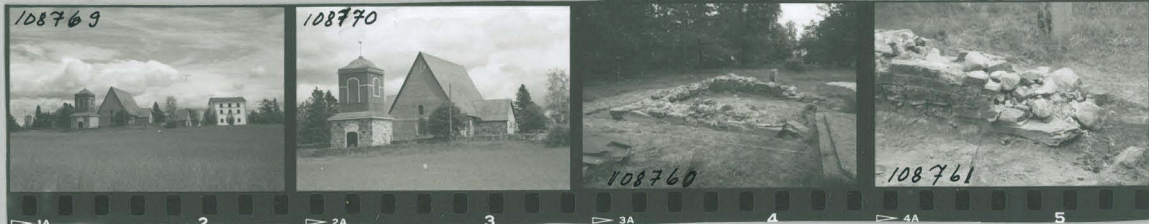
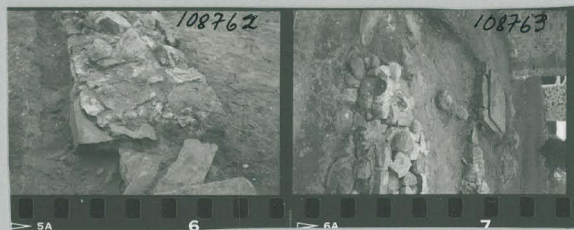
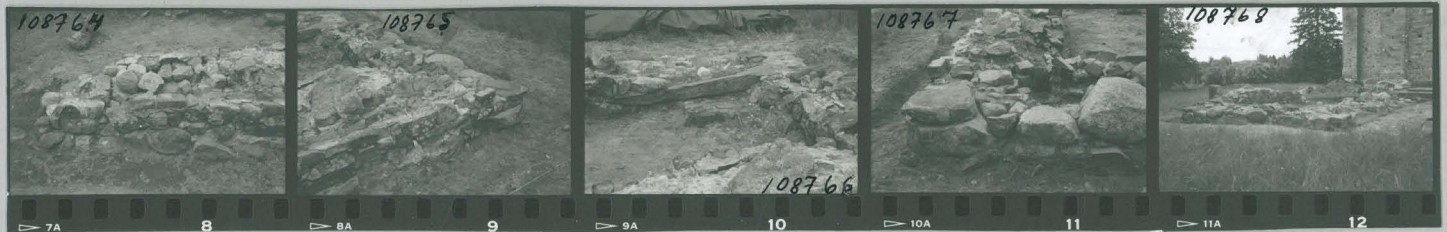
3

RAKENNUSJÄÄNNÖKSEN KAIVAUS JA RESTAUROINTI 1993  
RAK. JÄÄNNÖS SEN JÄLKEEN KUN SEINÄT JA YMPÄRISTÖ OLI  
KOKON. OTETTU ESIIN

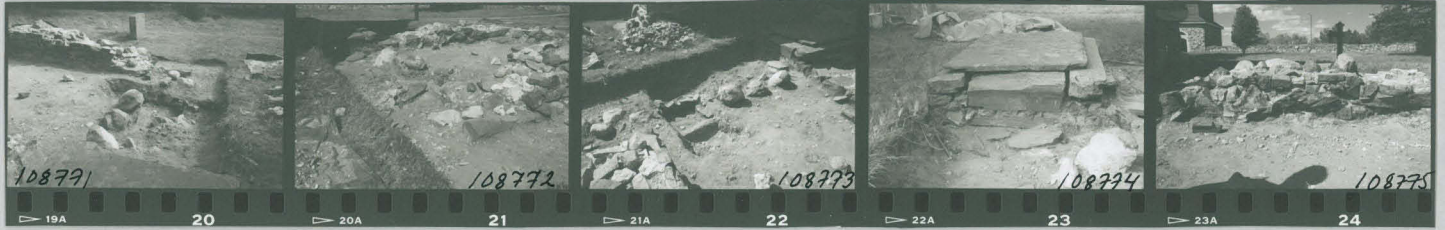
4  
NEG, MYÖH. ARK.

RAKENUSJÄÄNNÖS RESTAUROINTIA ALETTAESSA  
RAKENUSJÄÄNNÖKSEN KAIVAUUS JA RESTAUROINTI 1993

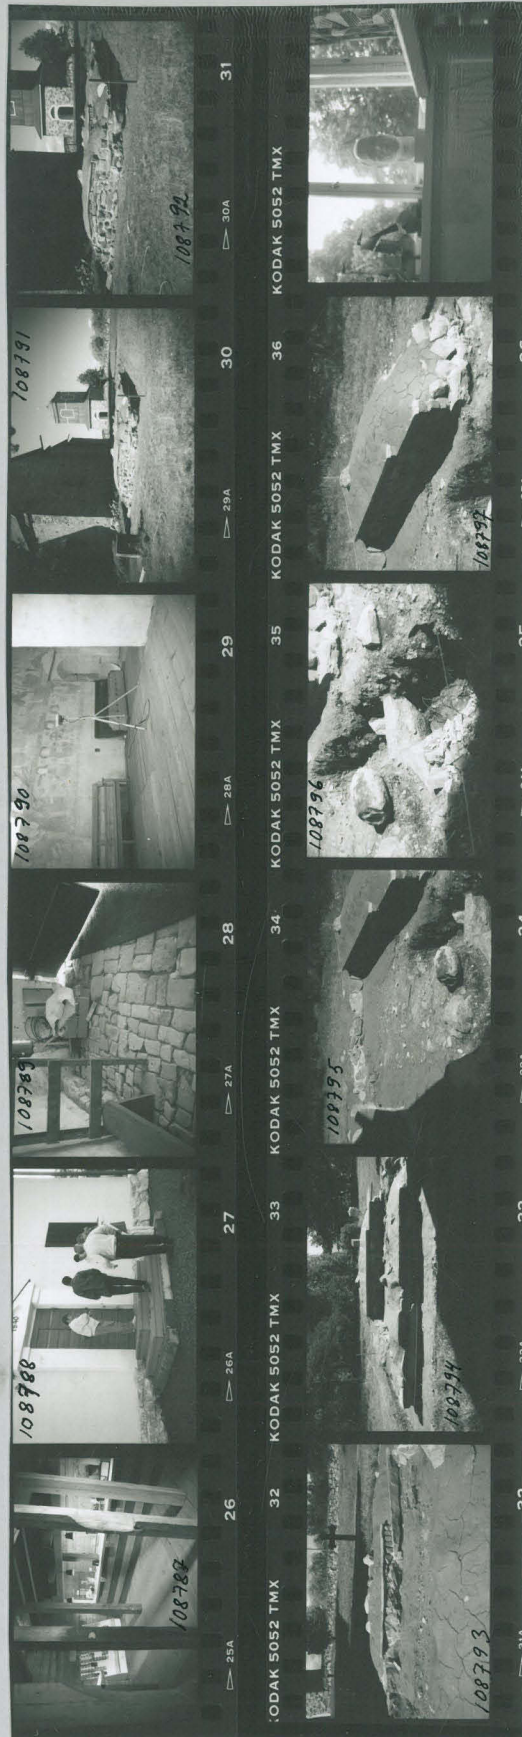
8

### RAKENNUSJÄÄNNÖS RESTAUROINNIN AIKANA

tenkaan ollut käytettävissä, vaan seurakunta käytti valmissekoitetta. Korjattujen kohtien päälle valettiin lautamuotin avulla sementtilevyä, jonka nokka työntyy hiukan muurin pystypinnasta ulos veden muuriin imeytymisen estämiseksi (negat. 108785-86).

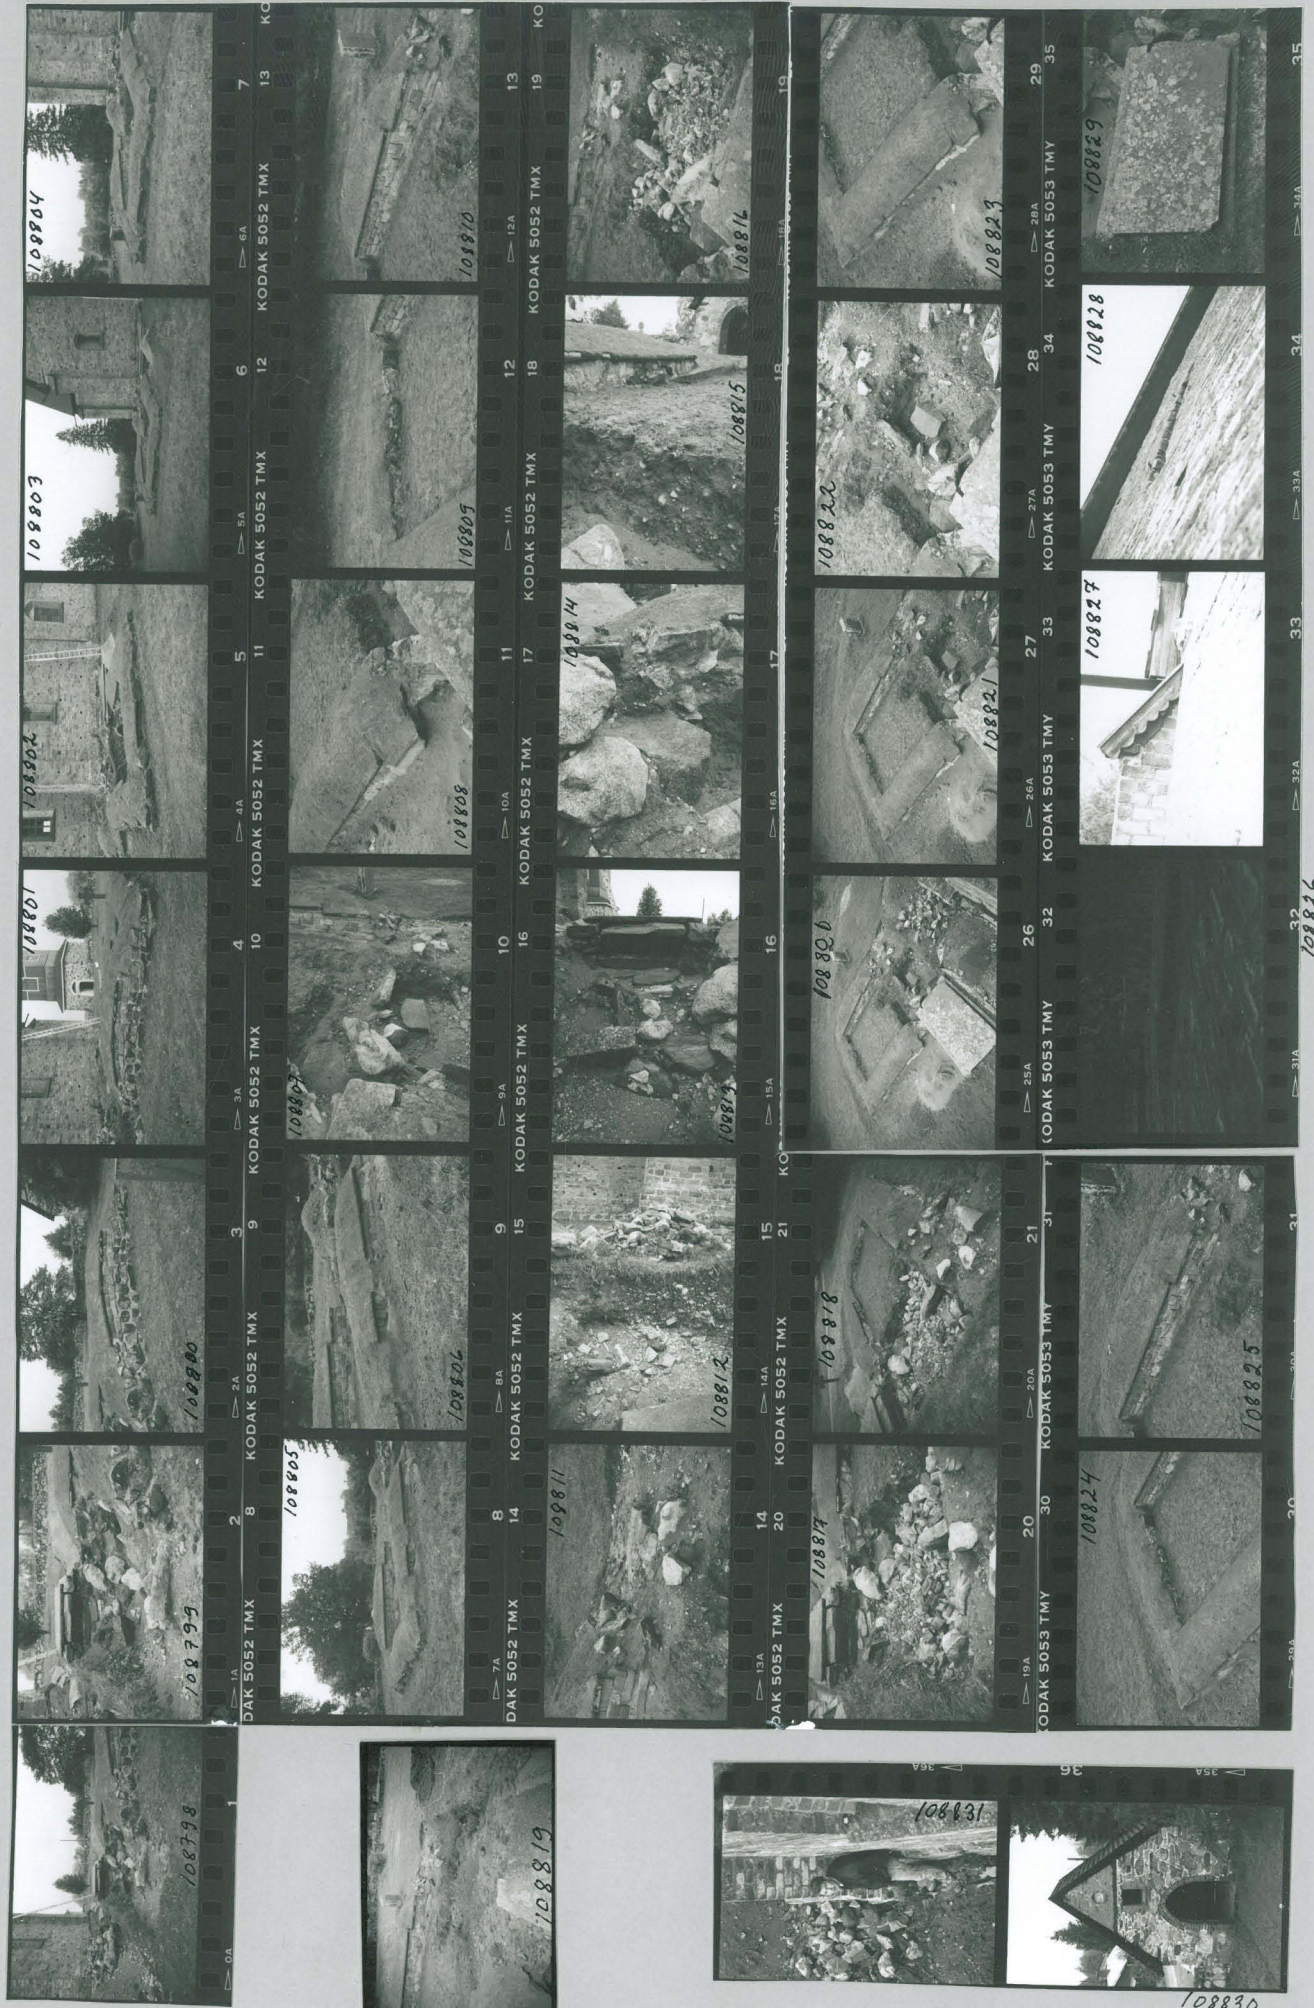
9

RAKENNUSJÄÄNNÖKSEN KAIVAUS JA RESTAUROINTI 1993  
RAKENNUSJÄÄNNÖS RESTAUROINNIN PÄÄTTYESSÄ

Muuraustöiden valmistuttua levitettiin muurien päälle sitkasta peltosavea noudatellen pinnan epätasaisuuksia (negat. 108791-810, 108820-25). Tämän annettiin kuivaa, minkä jälkeen lisättiin humuspi-toista hiekkaa ja turvetta sekä istutettiin kuivan paikan kasveilla.
