MUSEOVIRASTO/ RAKENNUSHISTORIAN OSASTO
Työselostus

Osoite --
Helsingin maa- ja merilinnoitukset

Tutkimuksen laatu
Inventointi

Tarkistettu inventointi 106 s. (2 kpl.)

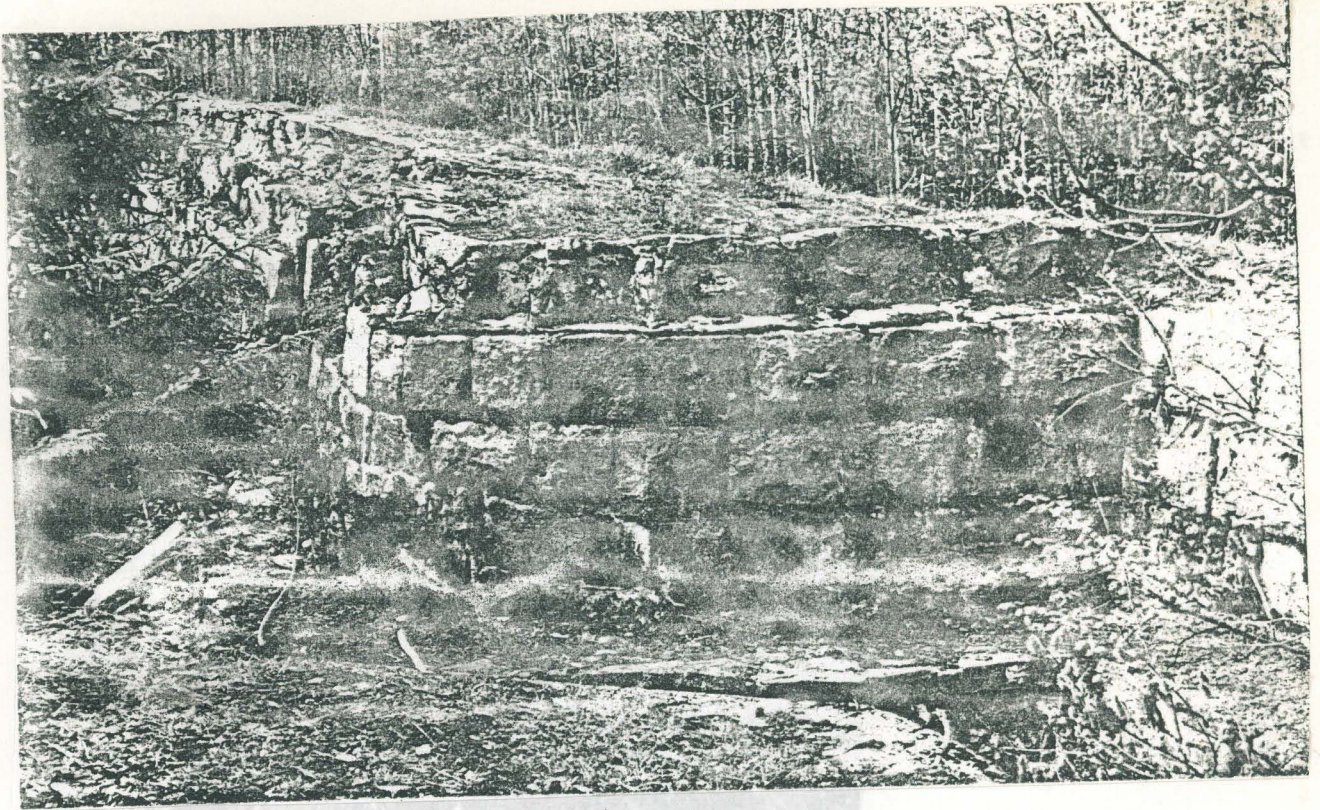
KUVA 8. Harkkokivillä tuettu taisteluhauta kohteessa XX:4.

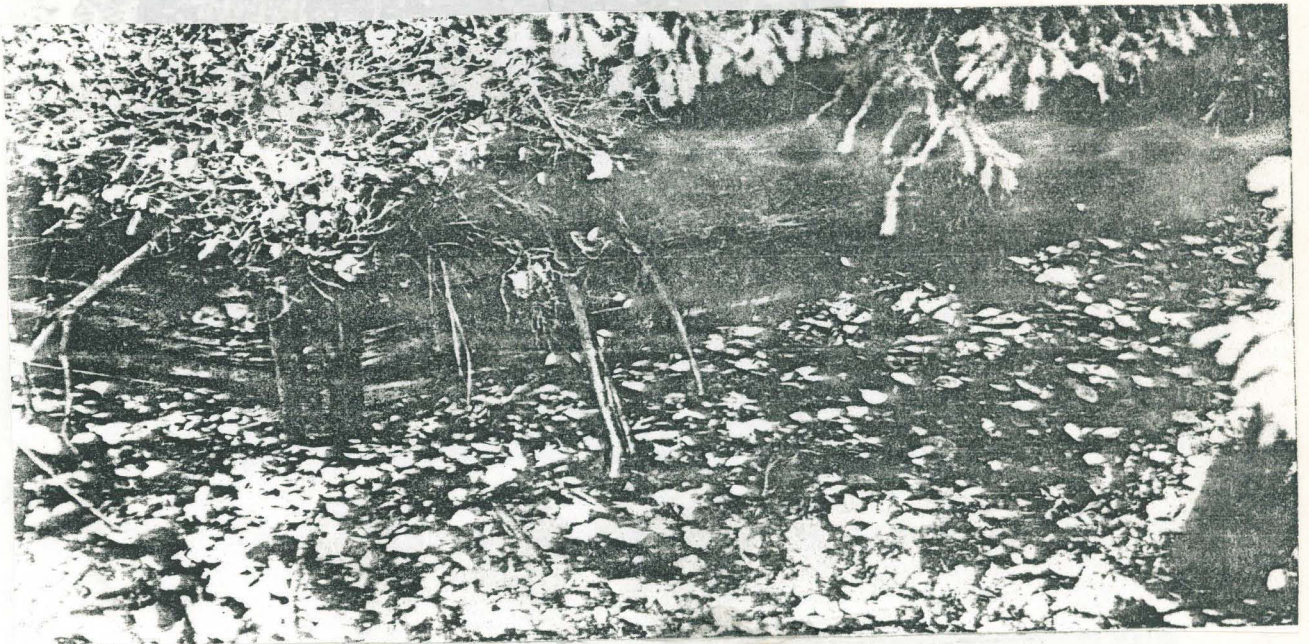
KUVA 9. Hirsillä tuettu maahan kaivettu yhdyshauta kohteessa XXIII:9.
 maaston nousu rakentamalla hautaan porrasmaisesti nouseva
 betonituki (kuva 12). Paikoitellen yhdyshautoihin on raken-
 Vuonna 1916 haudat edelleen louhittiin kallioon tai kaivettiin maa-
 han, mutta vahvistamiseen käytettiin betonia (kuva 10). Taistelu-
 haudat ovat joko suoria tai murtoviivaisia. Viimeksimainittu raken-
 nustapa esiintyy ainoastaan Myllypurossa (kohteet VII:2,3) ja Kontu-
 lassa (kohde VI:5,kuva 11). Rajakylässä (kohde IV:3) taisteluhauta
 on rakennettu suojahuoneen katolle siten, että banketti on osa suo-
 jahuoneen kattoa. Yhdyshaudat ovat useimmiten ilman vahvistusta.

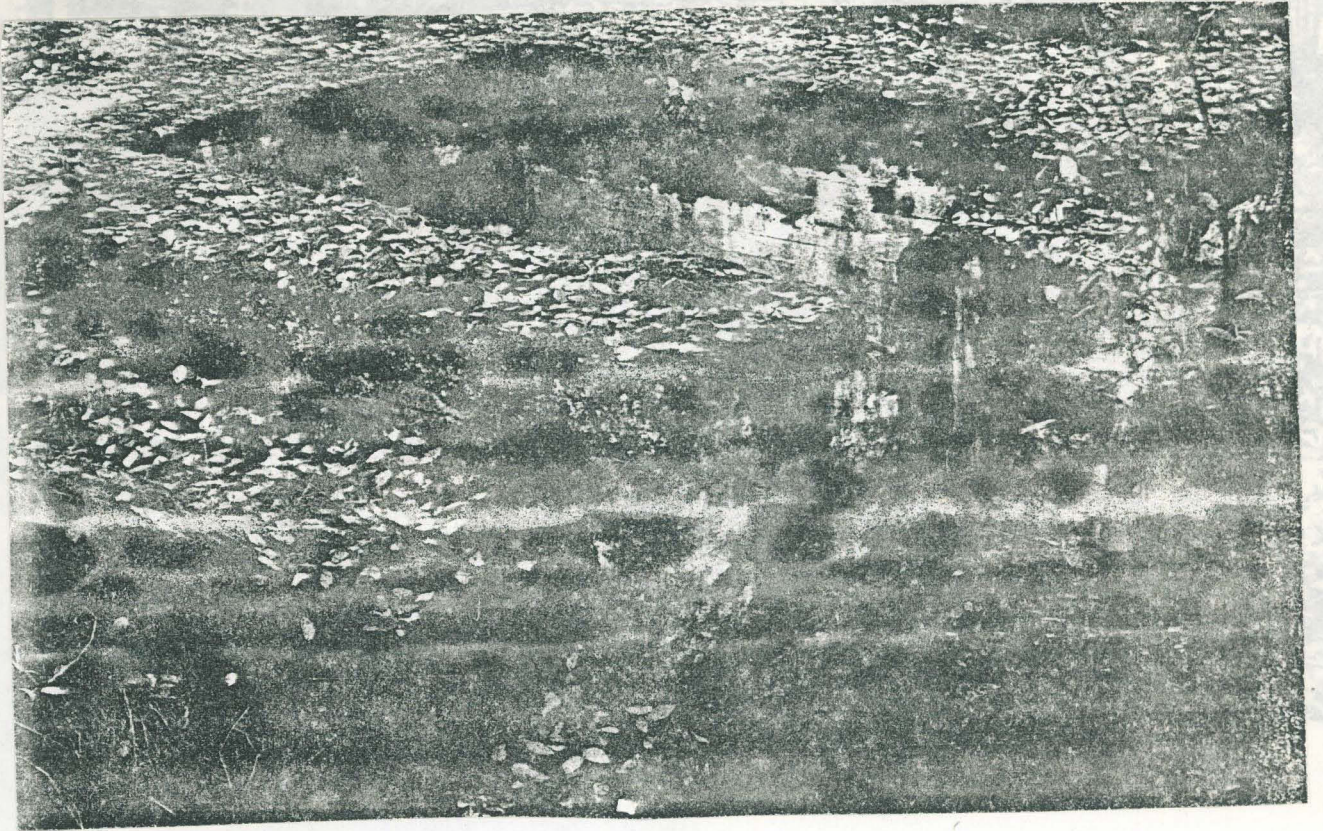
KUVA 14. Avoin suojahuone kohteessa VIII:1.

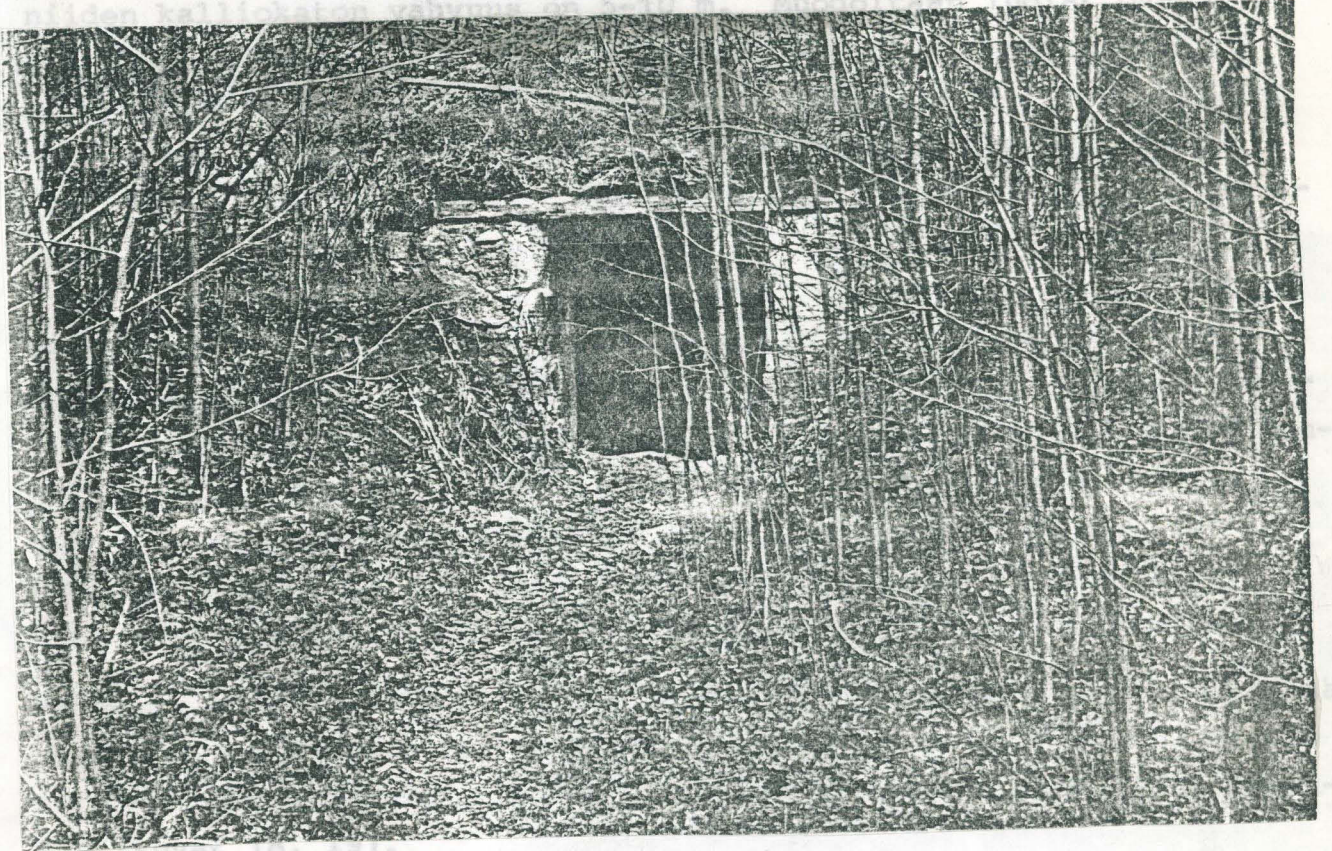
Suojahuoneet on useimmiten louhittu kallioon ja vahvistettu betonilla. Pienimmät suojahuoneet ovat joko avoimia tai katettuja. Katto on yleensä hirrestä, ja kerroksen päälle on valettu vetonia. Hirsien lahotessa katto on usein sortunut (kuvat 14, 15).

KUVA 15. Hirsikattoinen suojahuone kohteessa VIII:5.

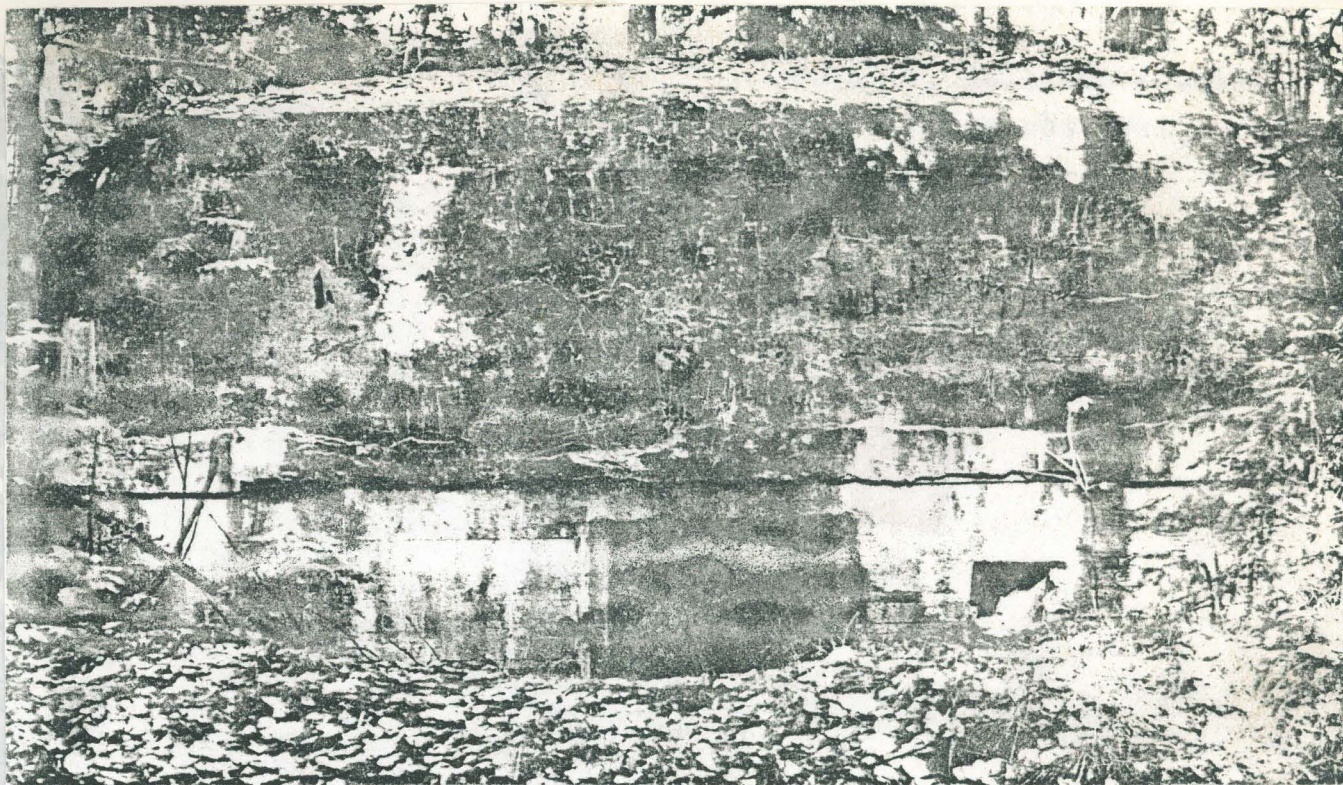
Suurissa ja monihuoneisissa suojahuoneissa katto on tehty valamalla betonia rautapalkkien päälle. Rauta on suurimmaksi osaksi poistettu myöhemmin, jolloin katto on kärsinyt, mutta yleensä vahvan betonin ansiosta (paksuus jopa 1,5 m) pysynyt ehjänä (kuva 16).

KUVA 16. Ehjä suojahuone patterissa 87.

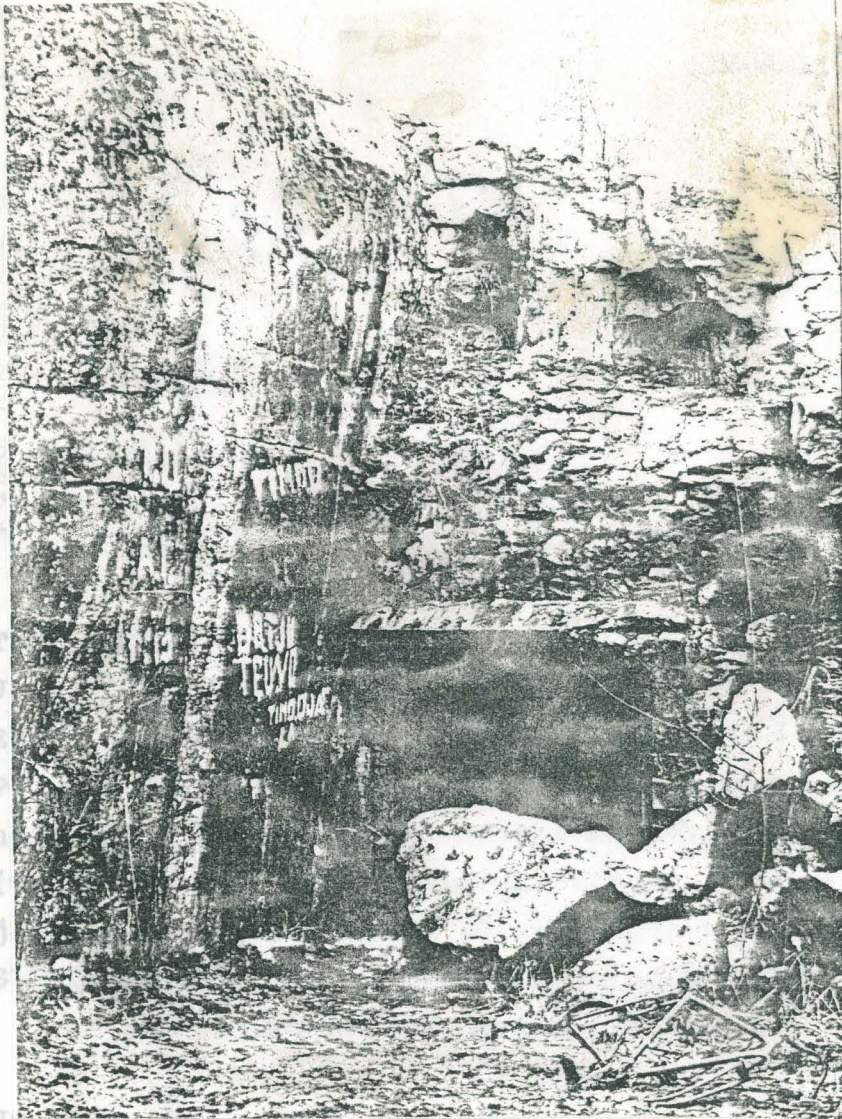
KUVA 50. Kohteen VI:2
luolan itäinen ulos-
käynti.

SUOJELUARVO: 4/5. Liittyy kukkulan muihin kohteisiin
(IV:1 ja 2). Rautakiskot poistettu katos-
ta vaurioittaen seiniä, muuten kohde on
hyvässä kunnossa.

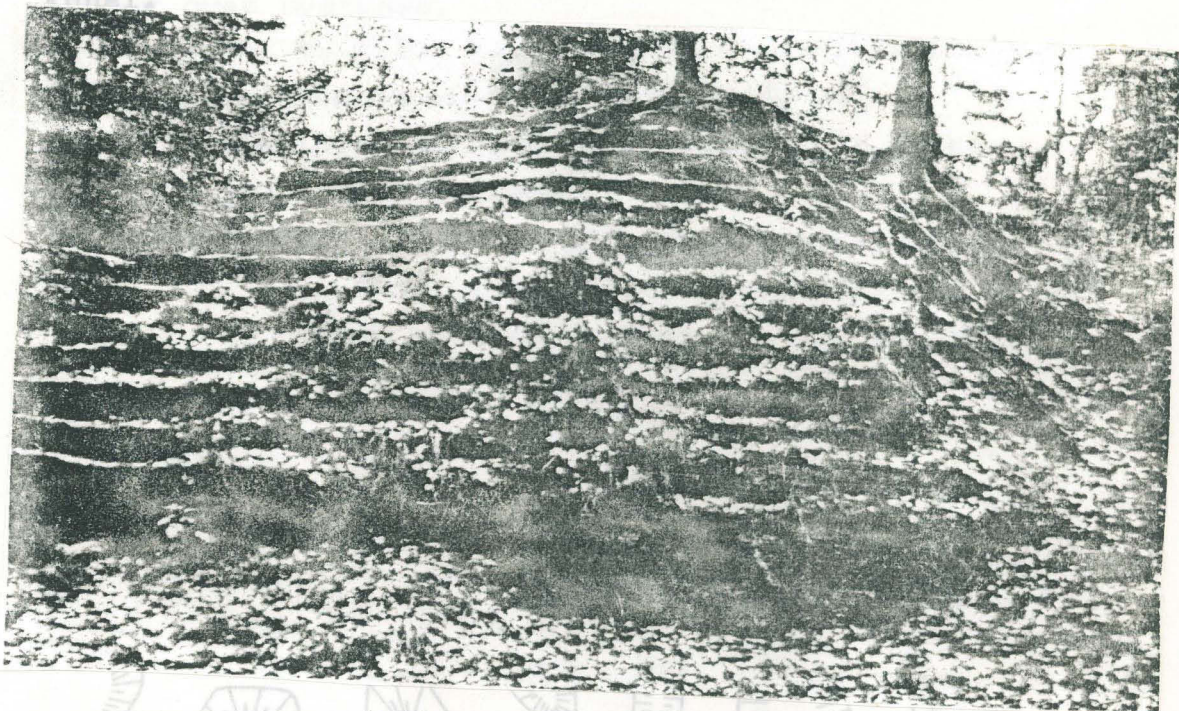
SUOJELUARVO: 4/5. Kohde on edustava kivillä tuettu varustus. Suuri suojahuone on erikoisuus, koska samankaltaisia on vain kaksi koko linnoitusalueella (XXXVII:6, 9).

KUVA 71. Suojahuonekohteessa XXXVII:6.

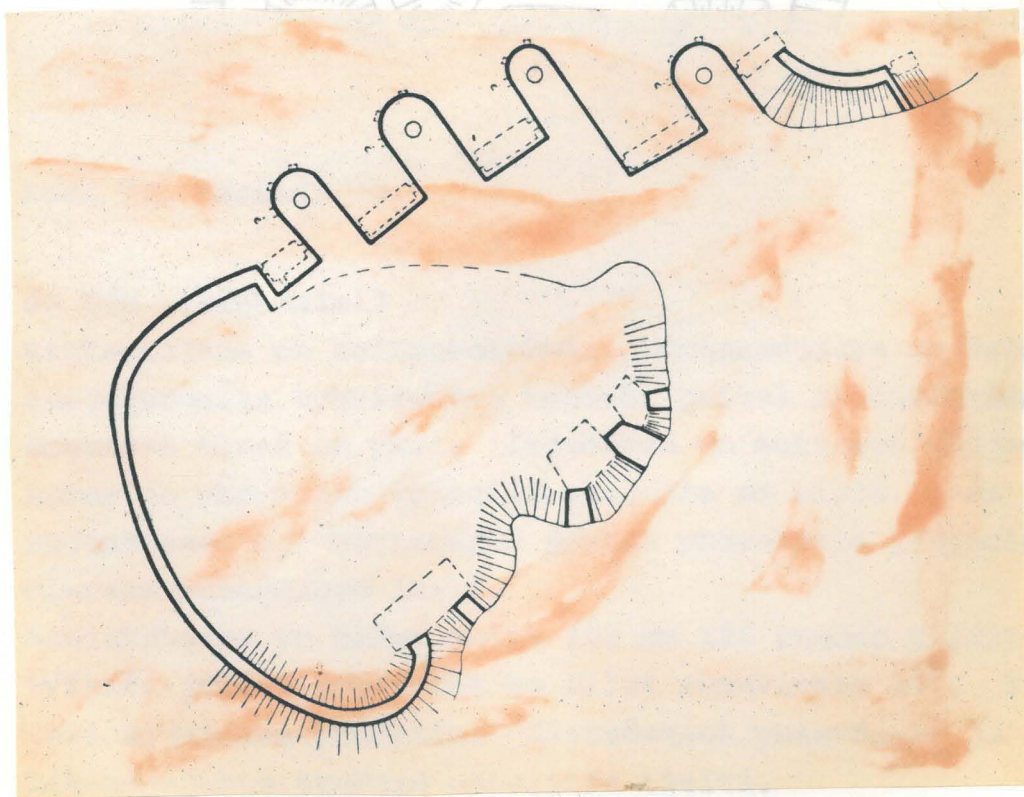
SUOJELUARVO: 5/5. Patteri liittyy v. 1915 suunnitelmiin, no. MTE. Linnoitusalueen maarintaman suurin ja edustavin.

KUVA 73. Patteri 65.

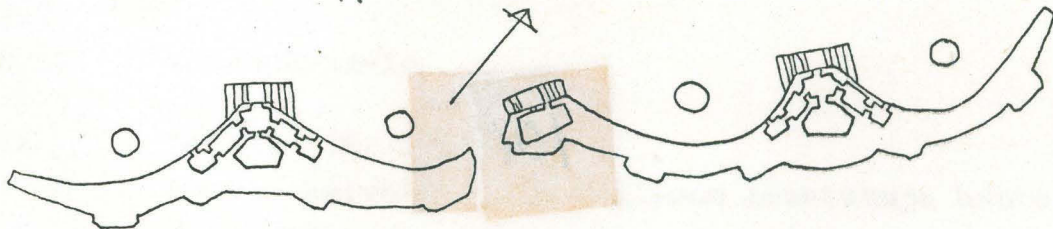
SUOJELUARVO: 4/5. Patterista on poistettu katon rautakiskotus betonia vaurioittaen. Patterin arvo on siinä, että se on ainoa meririntaman patteri, joka ei ole saarella.

KUVA 101. Vuosaaren Skatanniemen 152 mm:n patteri.
