HELSINKI, ALA-MALMI, SEPÄNMÄKI, TULLIVUORENTIE 6, TUKIKOHTA IX:7

ENSIMMÄISEN MAAILMANSODAN AIKAISEN HELSINGIN
MAALINNOITUKSEN TUKIKOHDAN KARTOITUS

Markku Heikkinen

2010

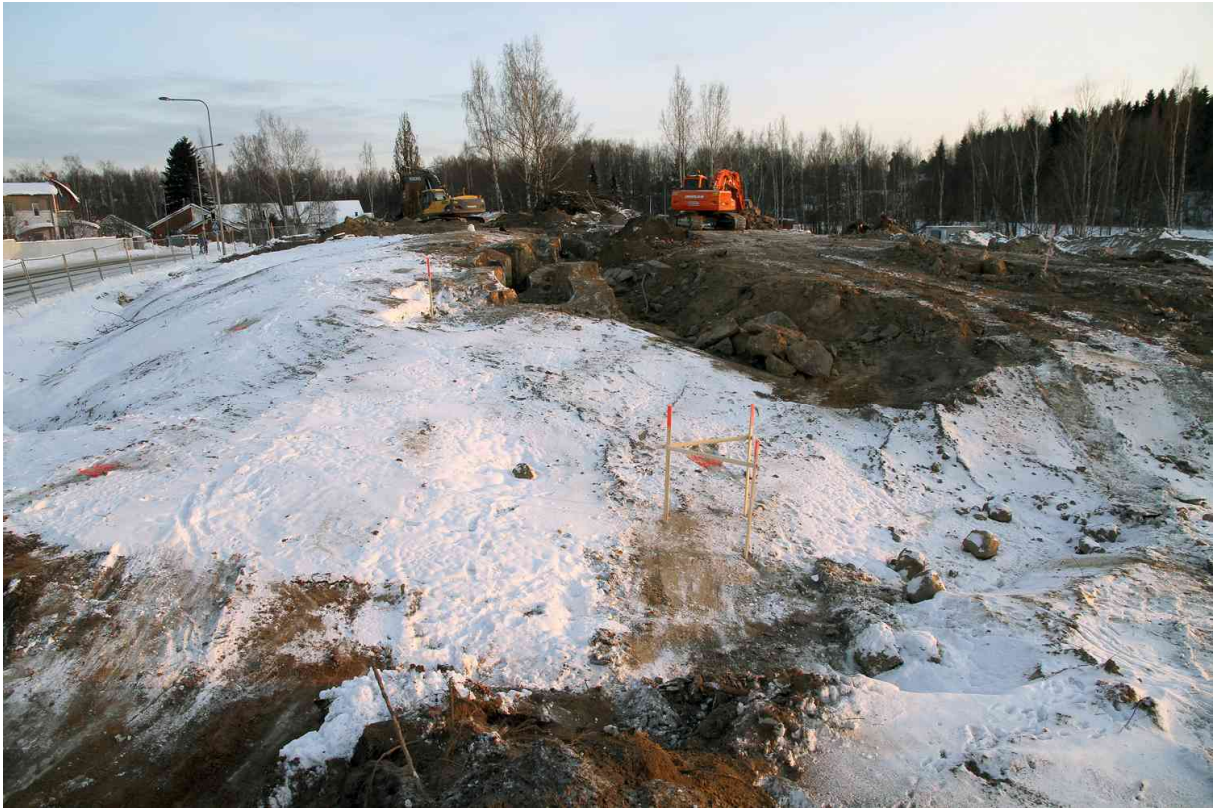
Ala-Malmi, Sepänmäki 2010:15

Kuva 24. Luoteinen asemanosa. Kukkulan luoteiskulman täyttömaita on poistettu kalliin saakka. Kerrosten alta on paljastunut aseman luoteinen osa; konekivääriasema ja NW-SE –suuntainen taisteluhauta. 26.11.2011. Kuvaussuunta SE.

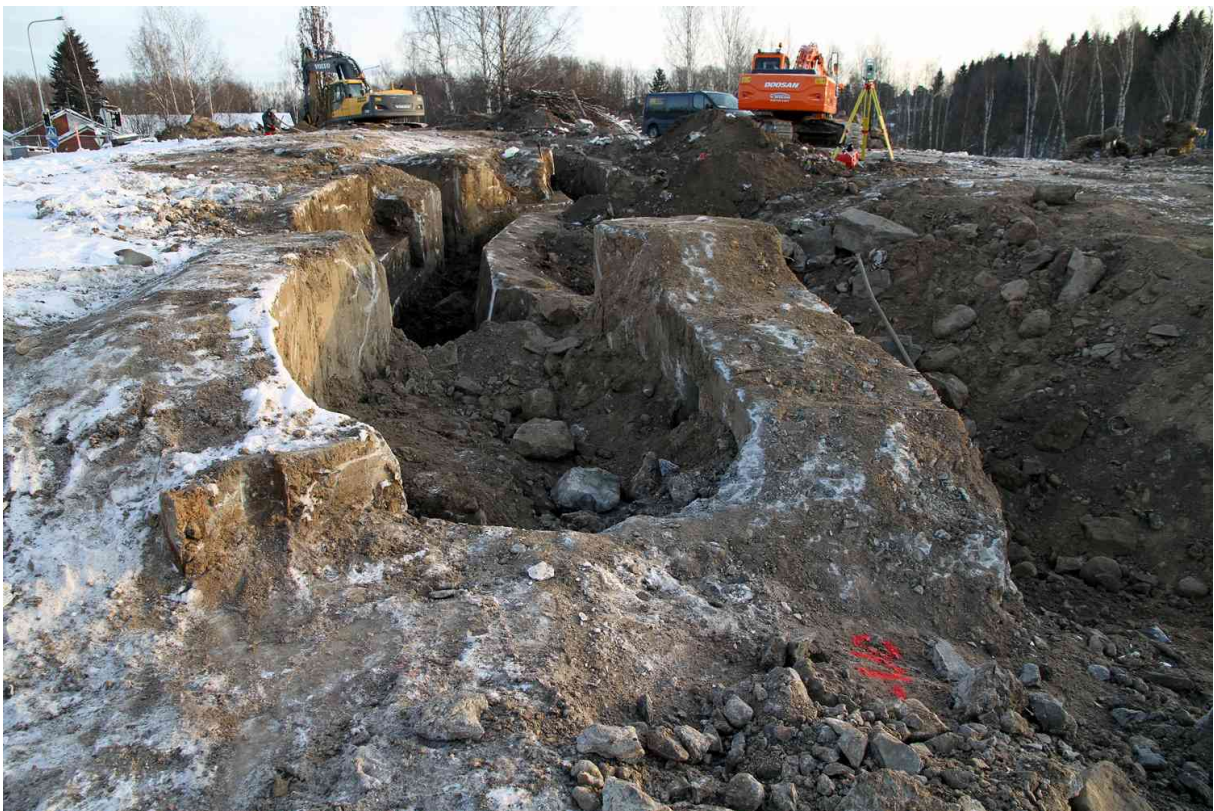
Ala-Malmi, Sepänmäki 2010:18

Kuva 27. Luoteinen asemanosa. Lähikuva taisteluhaudan luoteispäässä sijainneesta konekivääriasemasta, jonka etuosa on vahingoittunut. Ampuma-aukon vasemmassa reunassa näkyy pystyssä oleva rautalevy. 26.11.2010. Kuvaussuunta SE.

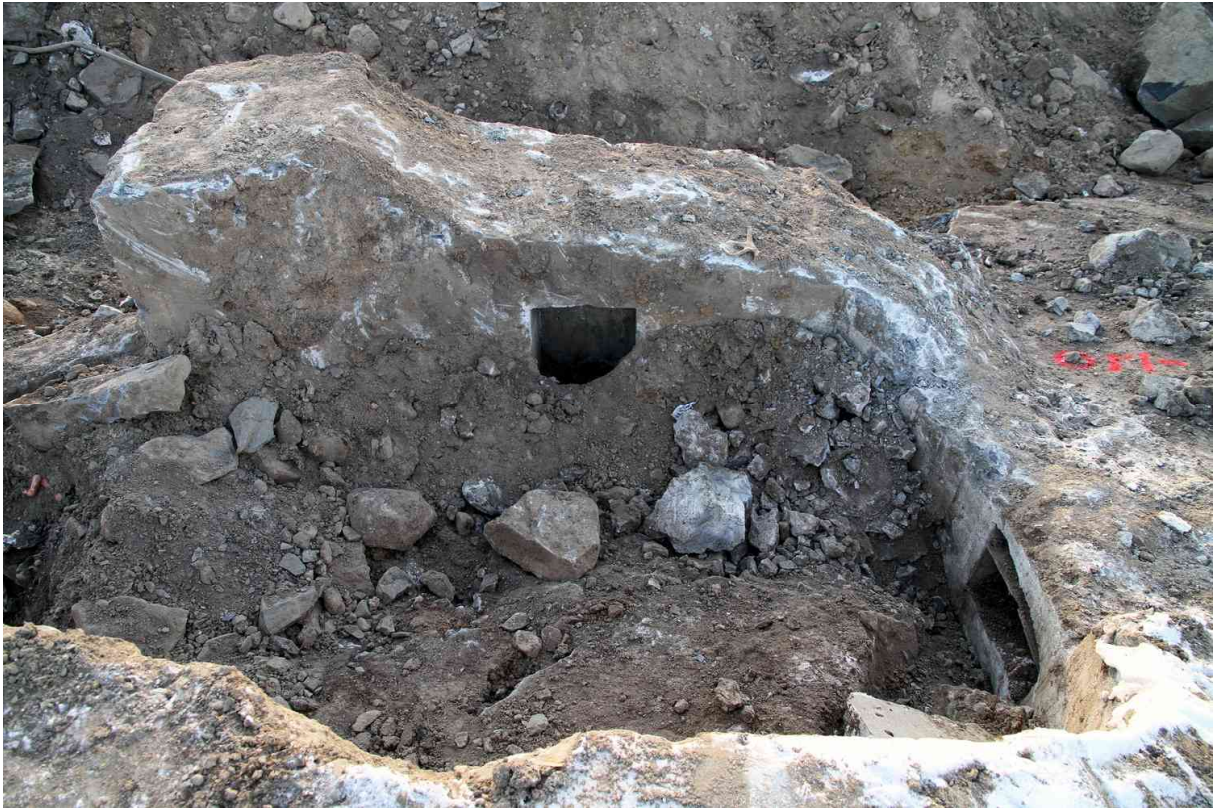
Ala-Malmi, Sepänmäki 2010:21

Kuva 30. Luoteinen asemanosa. Konekivääriaseman lounaisseinällä näkyy ammuskomero ja luoteisseinällä konekiväärin jalkojen komero. 26.11.2010. Kuvaussuunta SW.

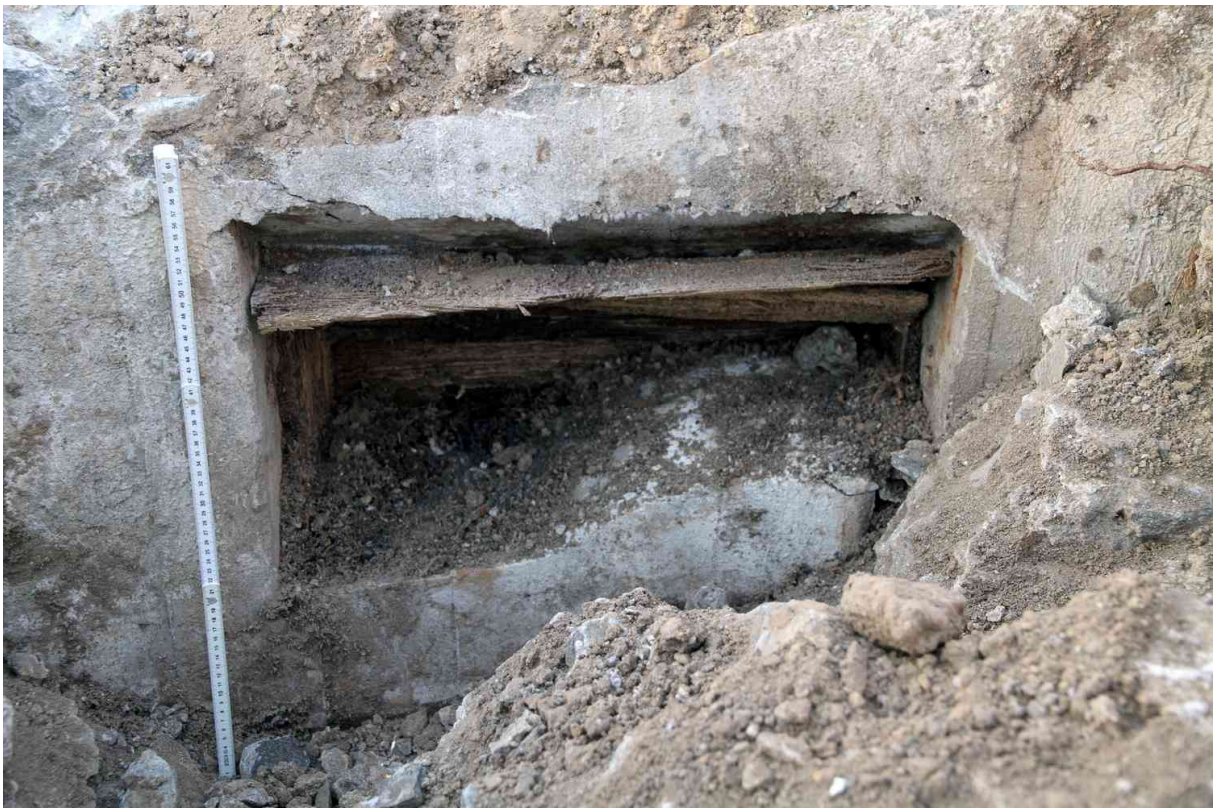
Ala-Malmi, Sepänmäki 2010:22

Kuva 31. Luoteinen asemanosa. Lähikuva konekiväärien jalkojen komerosta. Betonilautoitus on vielä paikoillaan. 26.10.2010. Kuvaussuunta NW.

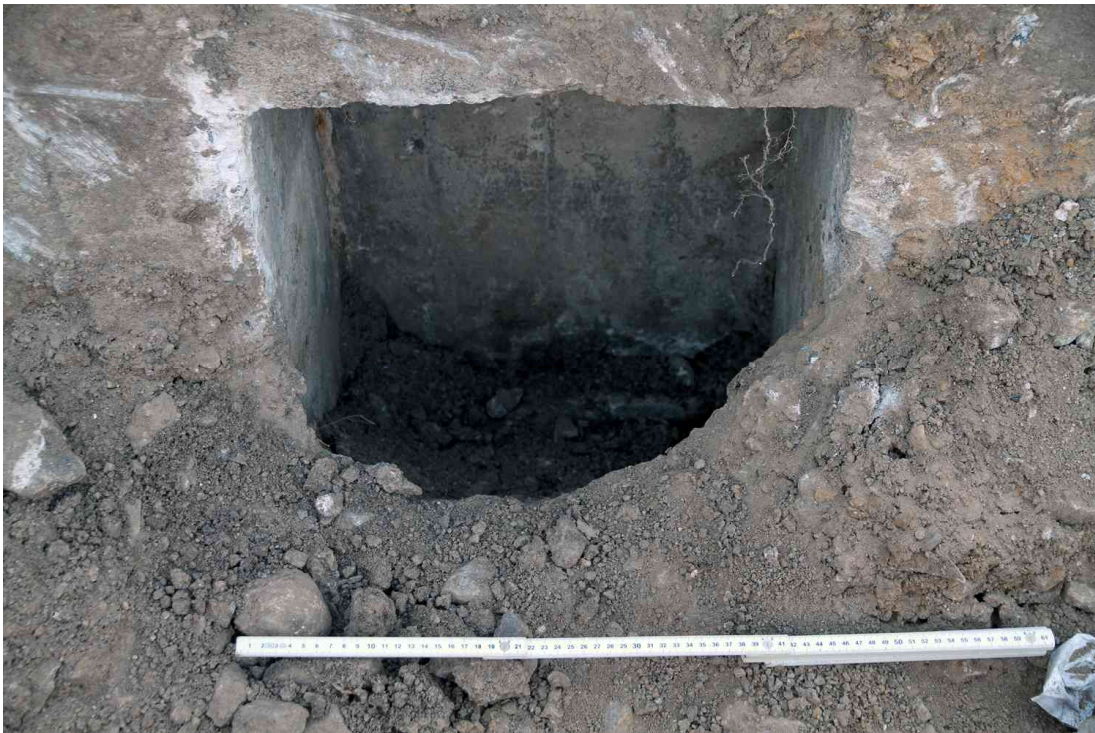
Ala-Malmi, Sepänmäki 2010:23

Kuva 32. Luoteinen asemanosa. Lähikuva konekivääriaseman lounaisseinän ammuskomerosta. 26.10.2010. Kuvaussuunta SW.

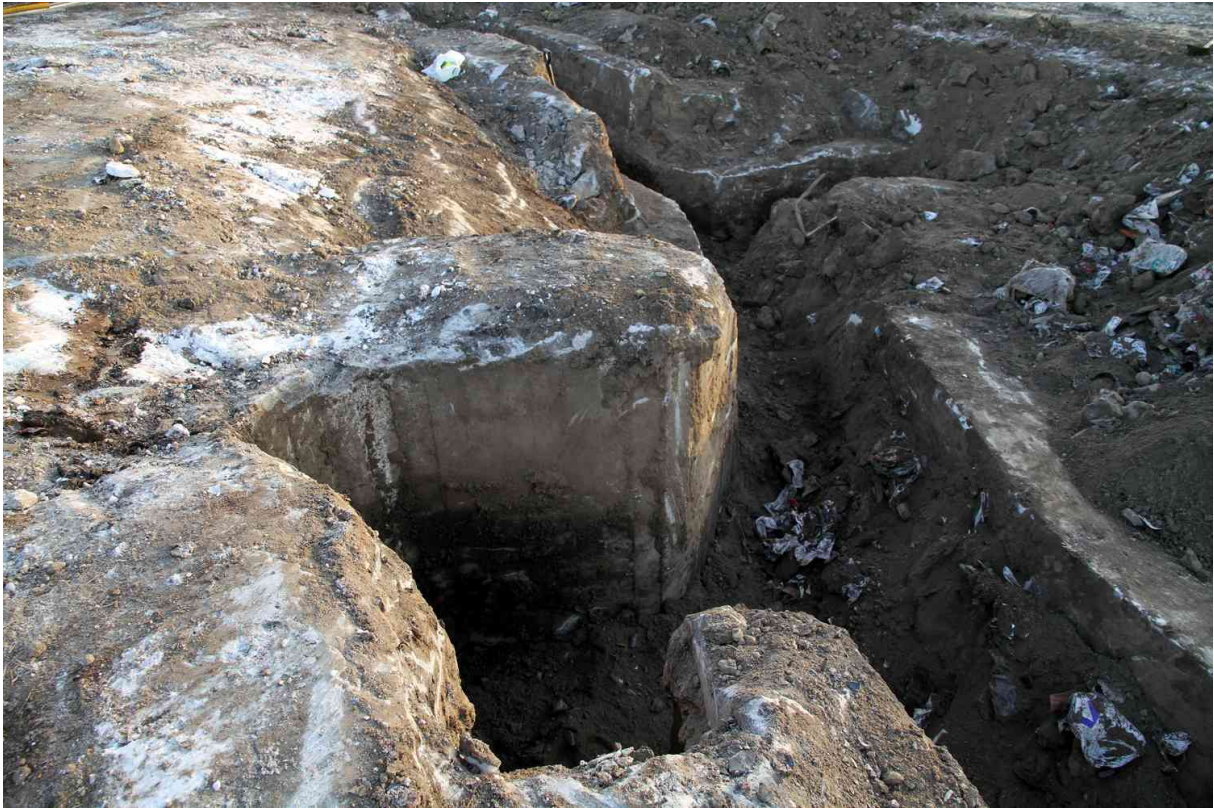
Ala-Malmi, Sepänmäki 2010:31

Kuva 40. Luoteinen asemanosa. Edellinen tilanne. Taisteluhaudat on täytetty "melko" äskettäin, sillä niissä oli mm. paljon muovipusseja. 26.11.2010. Kuvaussuunta SE.

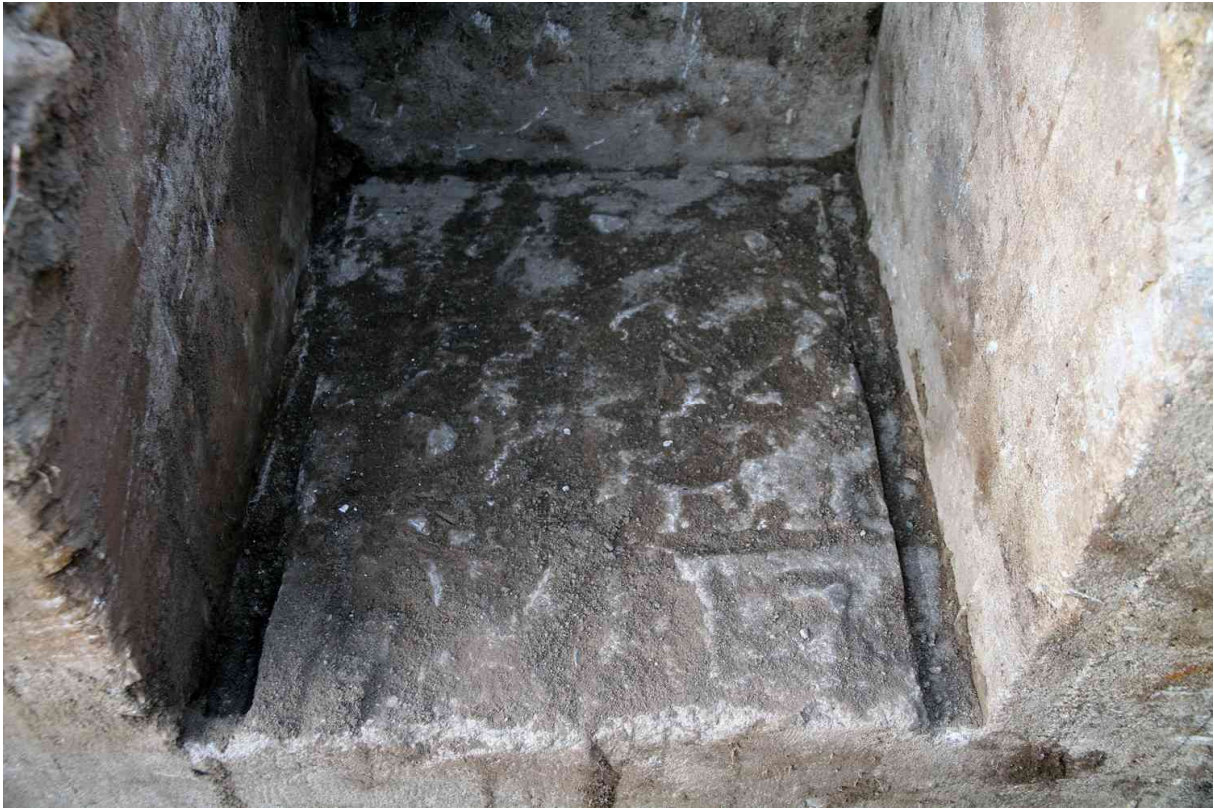
Ala-Malmi, Sepänmäki 2010:35

Kuva 44. Luoteinen asemanosa. Lähikuva komeron alaosasta. Pohjan urat on komeron vuoraukseen/valuun käytetyistä laudoista peräisin. 26.11.2010. Kuvaussuunta NW.

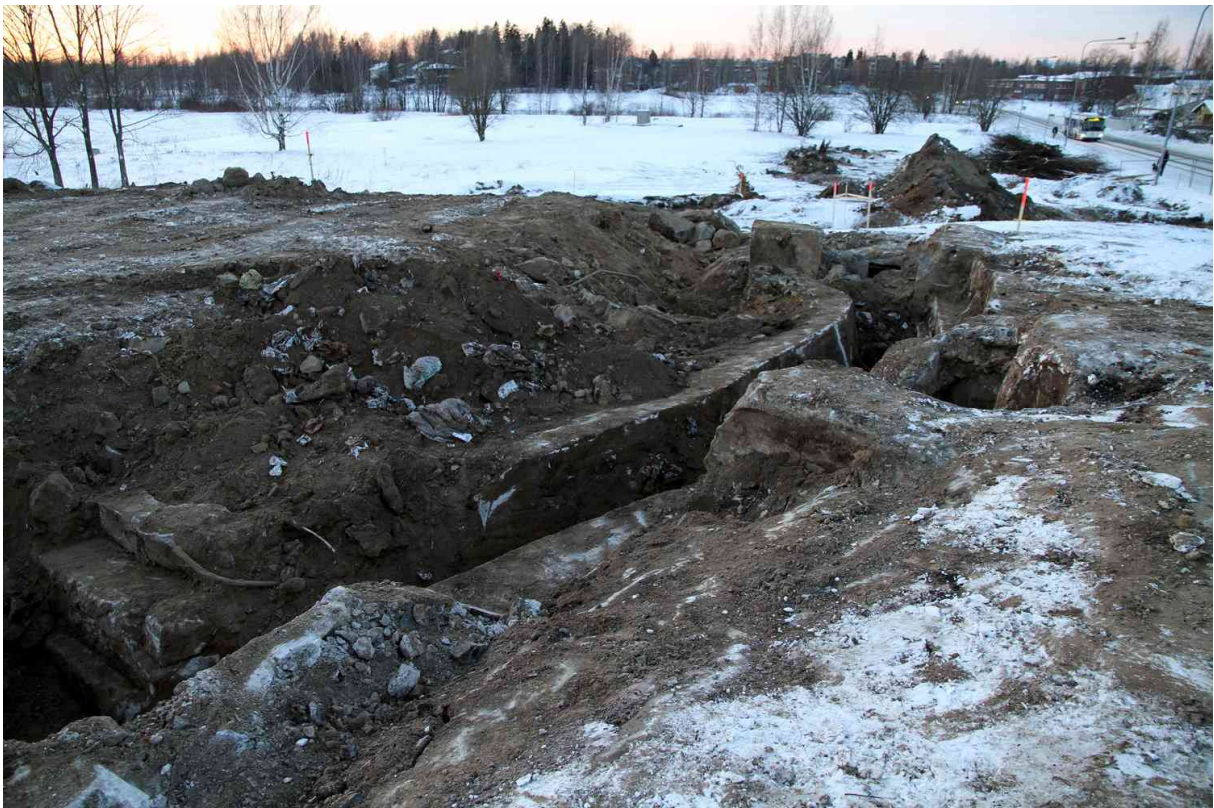
Ala-Malmi, Sepänmäki 2010:36

Kuva 45. Luoteinen asemanosa. Yleiskuva asemanosasta. Edessä näkyy tähytys-/kivääriaseman itäpuolelta taisteluhaudan torjuntasuunnan seinän kohta, josta seinän ylimmät osat on poistettu. 26.11.2010. Kuvaussuunta W.

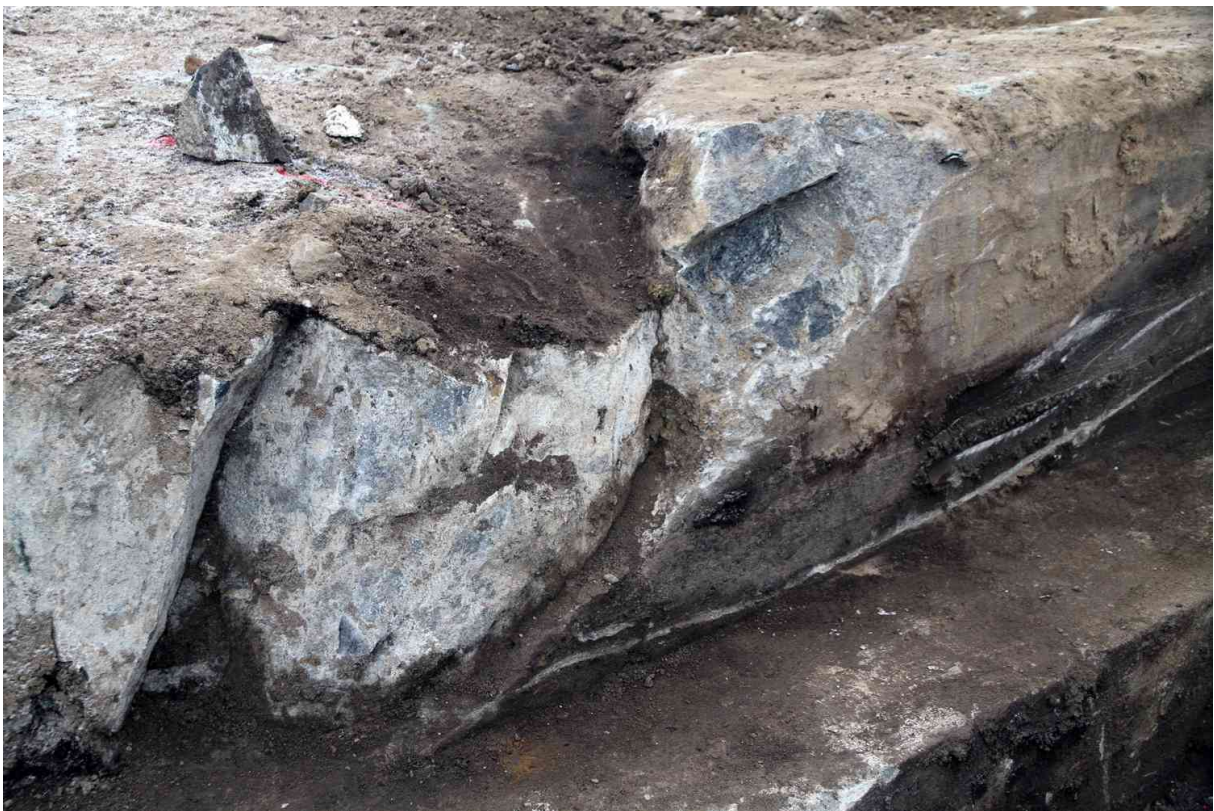
Ala-Malmi, Sepänmäki 2010:130

Kuva 139. Itäinen asemanosa. Itäisen taisteluhaudan betonivuorausta. Kallio sijaitsee heti sen takana. 9.2.2010. Kuvaussuunta E.
