MUSEOVIRASTO
Rakennushistorian osasto

**HOLLOLAN KIRKKO, KORJAUSTYÖT, KAIVAUSTEN TULOKSIA
JA LÖYDETYN ISTUIMENOSAN TARKASTUS**

Kertomus virkamatkasta 2.2.1994
Markus Hiekkänen, Mirja-Liisa Waismaa-Pietarila

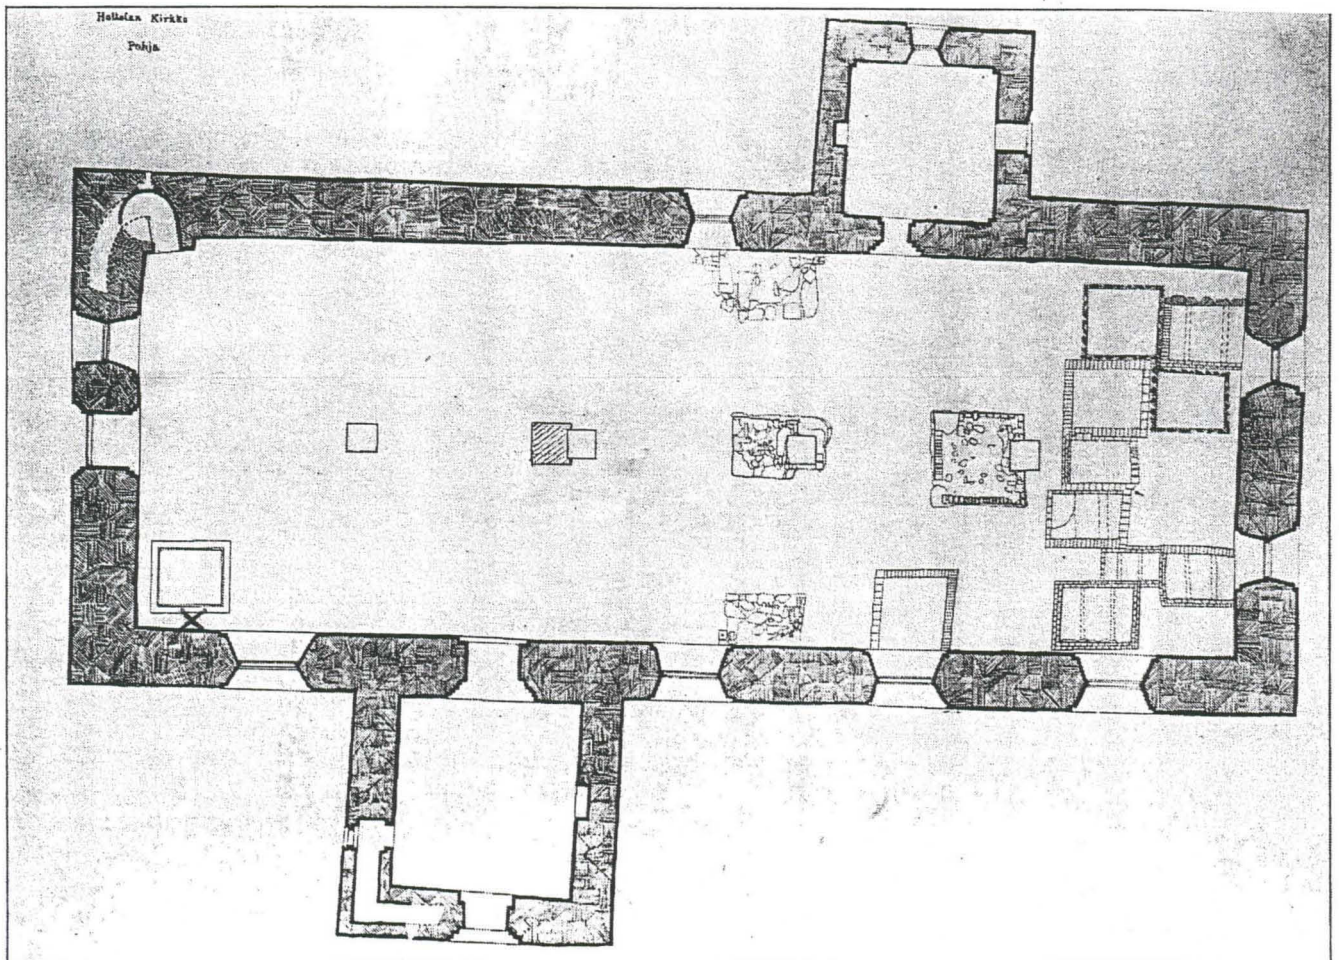
LIITE Markus Hiekkasen ja Mirja-Liisa Waismaa-Pietarilan
kertomukseen 3.2.1994 virkamatkasta Hollolan kirk-
koon 2.2.1994

Sen sijaan Kronqvistilta on jäänyt havaitsematta keskiaikaisen sivualttarin perustus, joka nyt on esillä 3. pilarin vieressä sen länsipuolella (ks. pohjakaavaliite). Perustuksesta oli osa näkyvissä heti lattialankutuksen poistamisen, joten perustus on samassa korkeudessa kuin edellä kuvatut 1934 tutkitut altтарinperustukset. Perustusta ei myöskään kauttaaltaan peittänyt maakerros, vaan se oli näkyvissä samalla tavalla kuin muut altтарinperustukset. Tämän johdosta onkin ehkä yllättävää, ettei Kronqvist perustusta havainnut.

Perustuksen lounaiskulmasta on verraten hiljattain, ehkä sähkötöiden yhteydessä (ei kuitenkaan tämänkertaisessa korjauksessa) lohkaistu osa kalkkilaastia ja pohjoispuolella on jo varhain purettu osia pois. Tästä huolimatta rakenteen koko voitiin mitata. Pohjois-eteläsuunnassa pituus on 1,5 m ja itä-länsisuunnassa 1,4 m. Siten perustus on pienempi kuin mainitut pääalttari ja pitäjänalttari (3,2 x 3 ja 2 x 2 m).

▨ = äskettäin löydetty alttarin perustus 3. pilarin
länsipuolella

X = ISTUMENOSAN LÖYTÖPAIKKA
