Pukkilan kartanon sivurakennuksen kellarin ja sen ulkopuolen kaivaukset
8.9. - 9.11. 1976

Tarkoituksena oli tutkia sivurakennuksen/ vanhan päärakennuksen 1600-luvulta peräisin olevan kellarin salaojakaivoa ja siihen liittyvää vedenpoistojärjestelmää. Olin paikalla aina tarvittaessa.

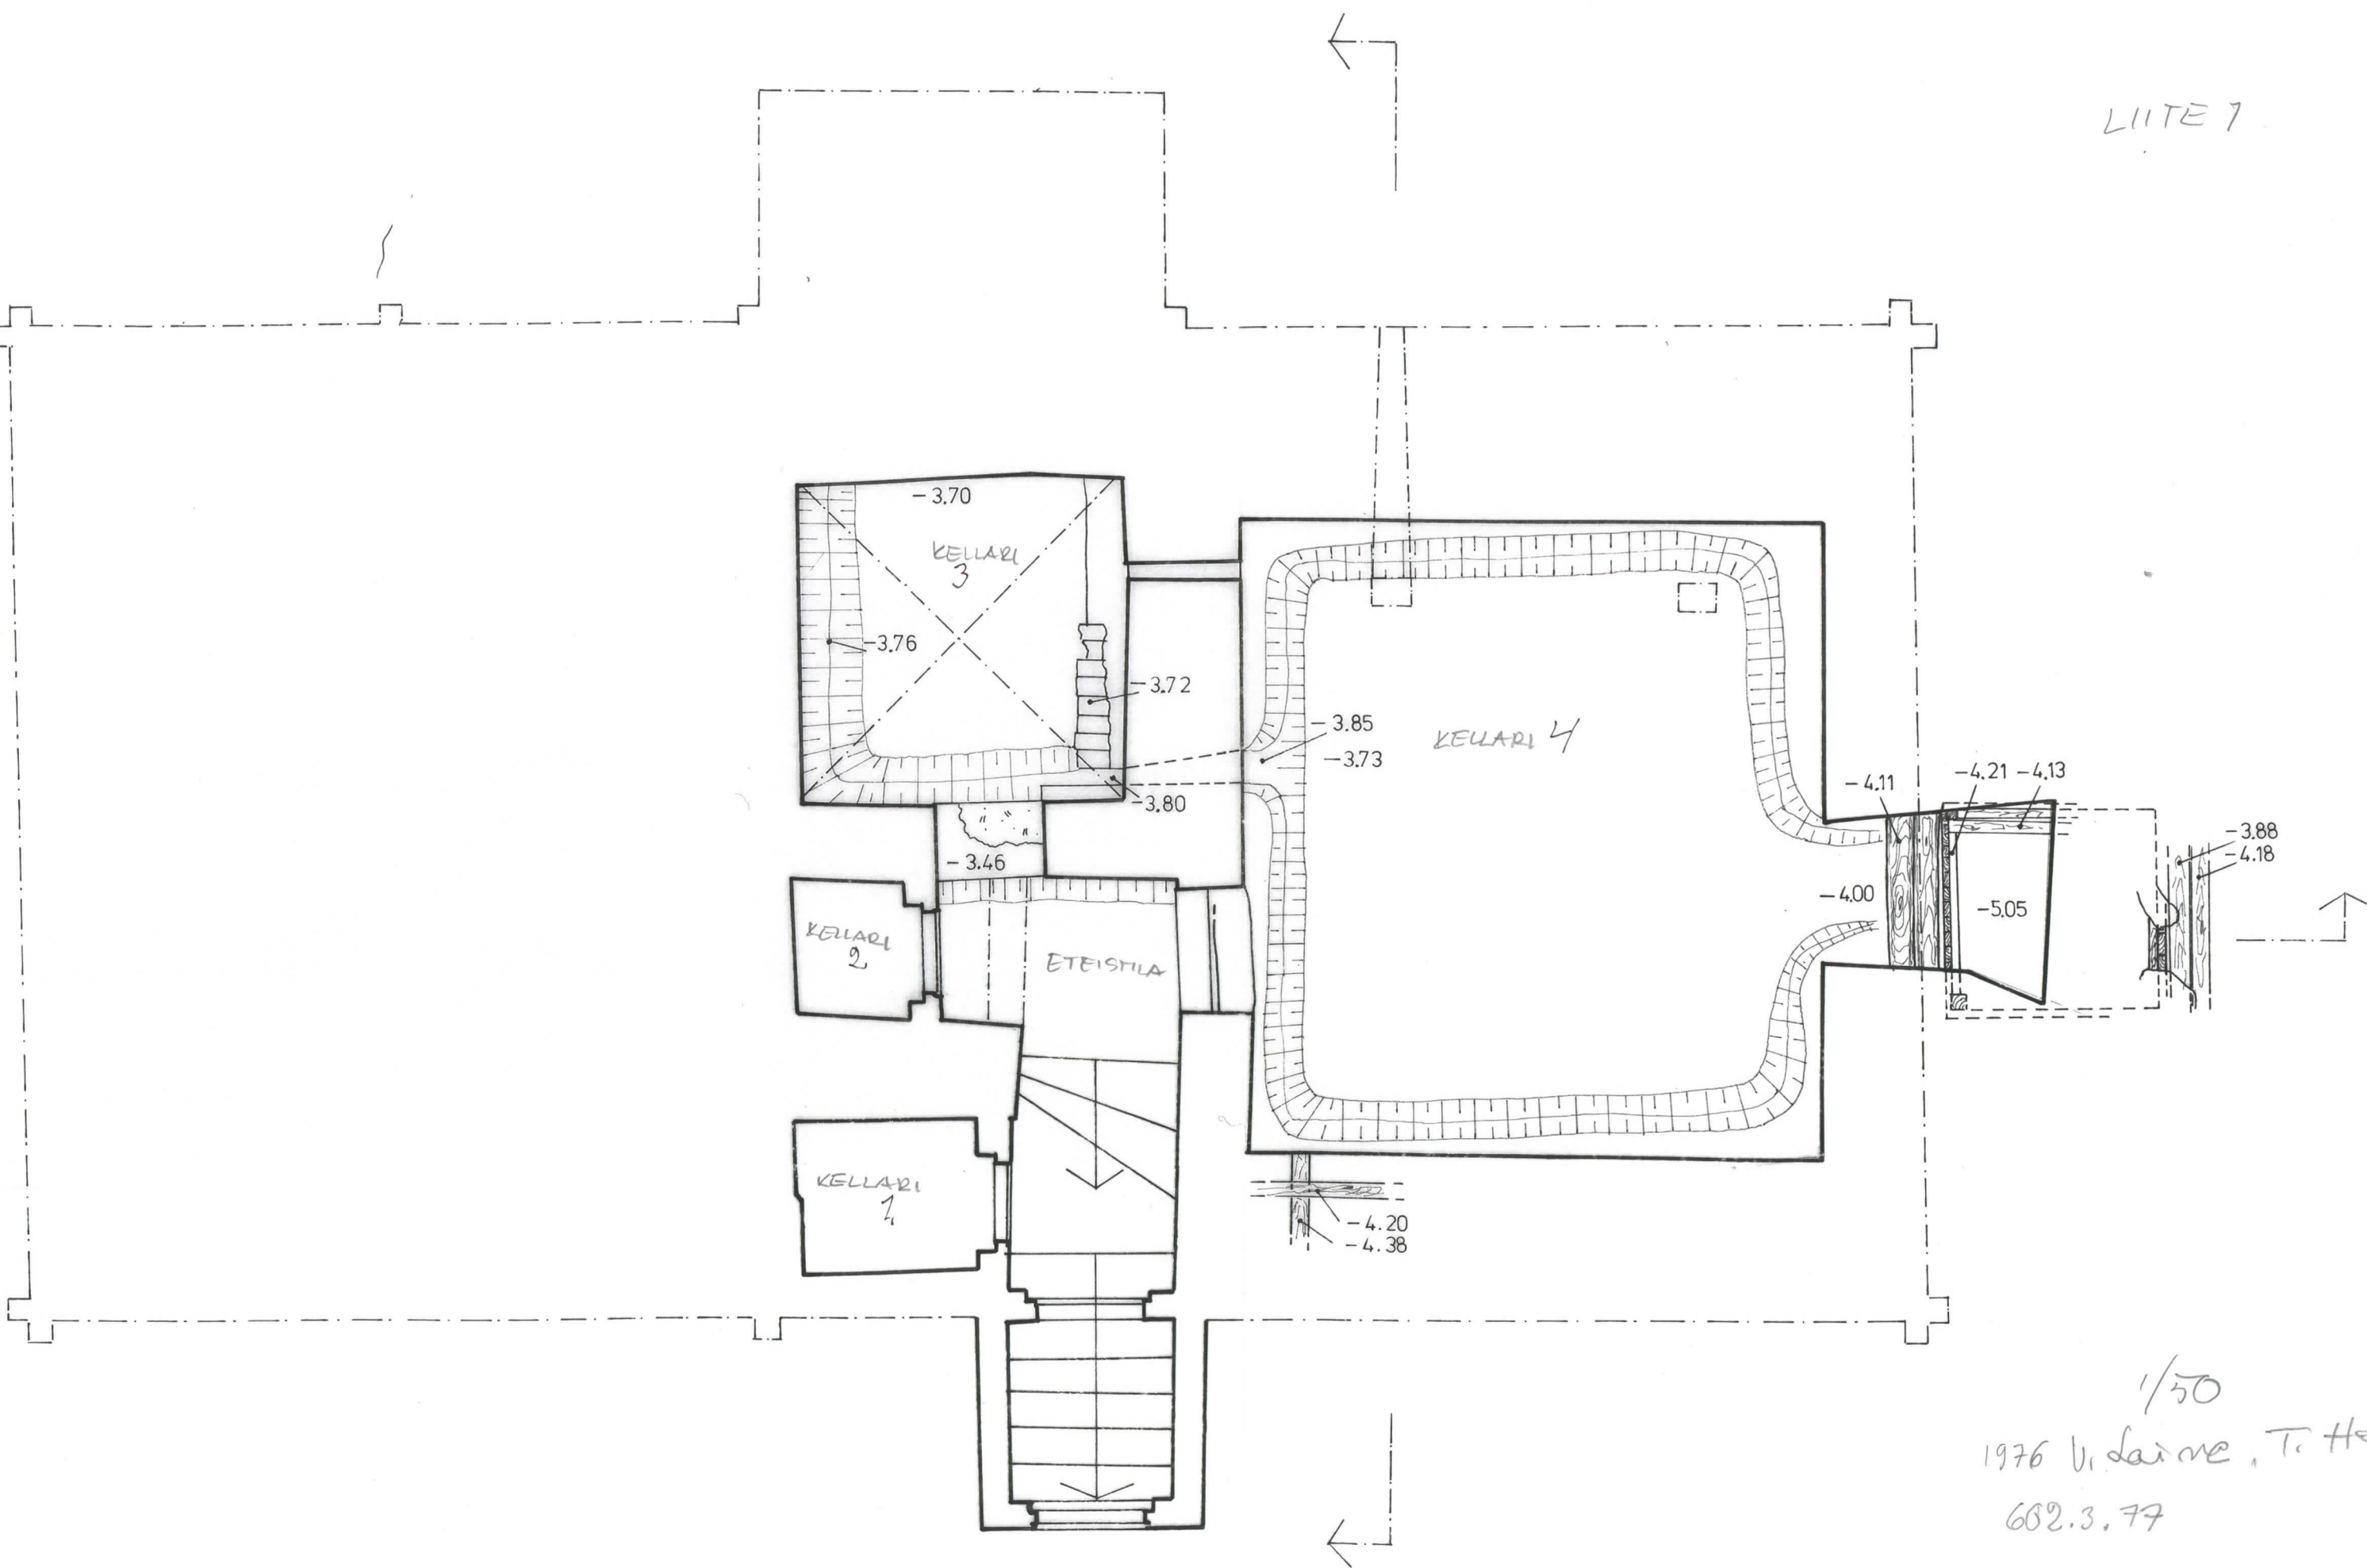
1/50
1976 Viikari, T. Heim.
602.3.77

Kellarin ulko-ovelta katsoen vasemmalla on kolme kellaria (tässä kaivauskertomuksessa numerot 1,2,3,) keskellä portaat ja eteistila sekä oikealla yksi iso kellari (numero 4), jossa tutkittava lattiakaivo on. Piirustus 602.3.77, liite 1.

Aivan muurien vieressä oli palanutta kerrosta. Se alkoi kellariin johtavan oven pielessä 102 cm kellariin tuodusta -3.00:n tasosta. Länsiseinän edustalla palanut kerros alkoi 90 cm:n päästä. Muurin alta tuli esiin hirsikehikko. Muurin nähden poikittaisen itä-länsisuuntaisen hirren yläpinta oli tasolla -4.38 ja sen päällä olevan muurin suuntaisen hirren -4.20. Mittauspiirustus 602.3.77, liite 1.

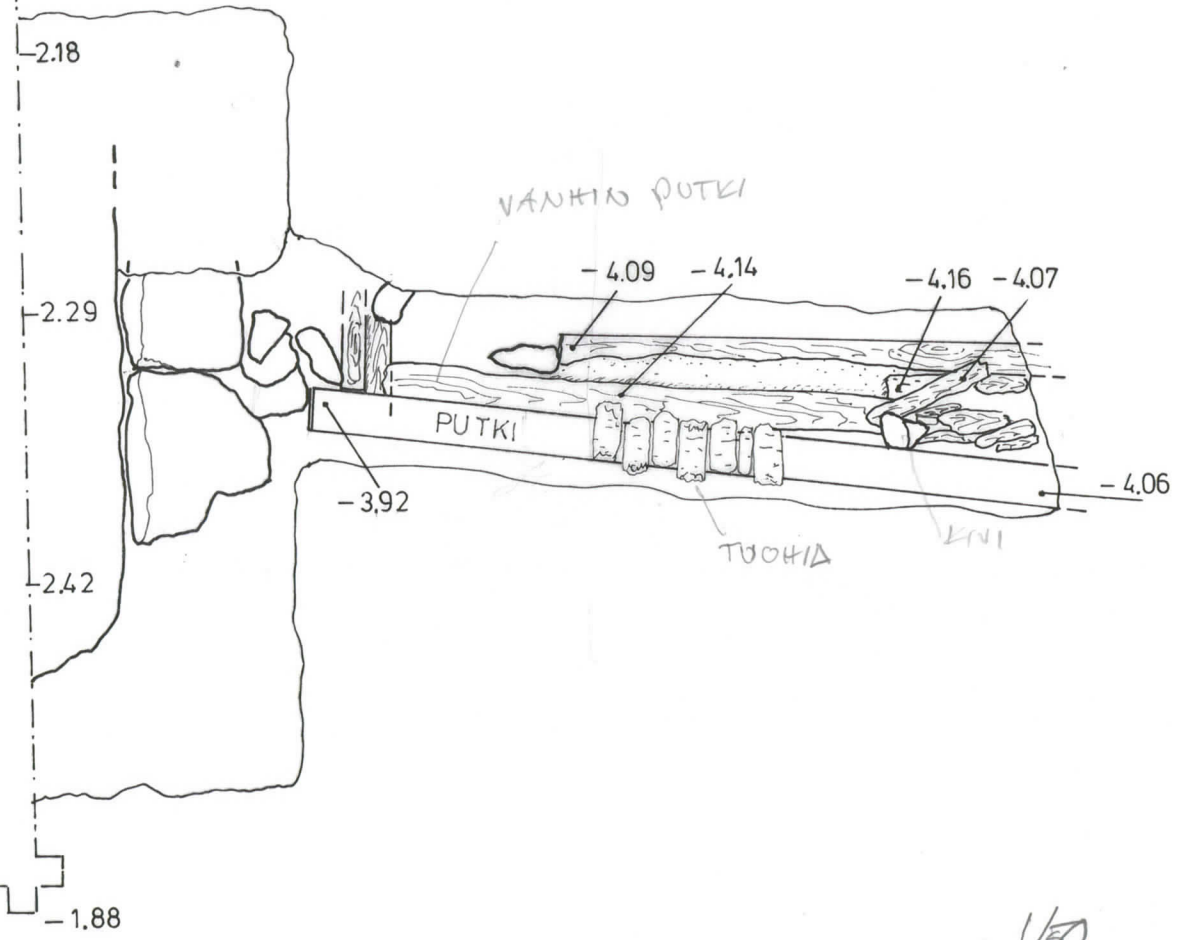
1/50
1977 V. Laine
T. Heikkinen
002, 3, 78

Valokuvassa 218133:9 näkyy sama tilanne kivien osalta. Ne jätettiin paikoilleen, jottei vahingoitettaisi kaivosyvennyksen kattokiviä. Joitakin pienehköjä kiviä on poistettu maan mukana. Kaivannon pohjalla näkyy esiin tulleet vanhat vedenpoistoputket. Mittauspiirustus 602.3.78, liite 3.
