MUSEOVIRASTO/ RAKENNUSHISTORIAN OSASTO
Työselostus

KAJAANIN LINNA

LINNASAAREN MAAPATO-OJAN KAIVAMISEN VALVONTA 8.12.1975 - 10.2.1976

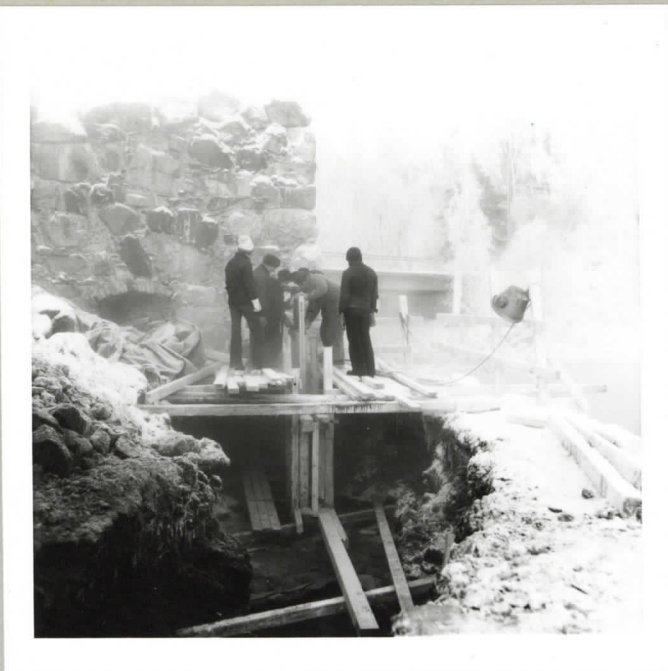
NEG.2HO 23249

1 OJAN ALKUPÄÄ: PONTTILAUDO-
TUSTA JUNTATAAN

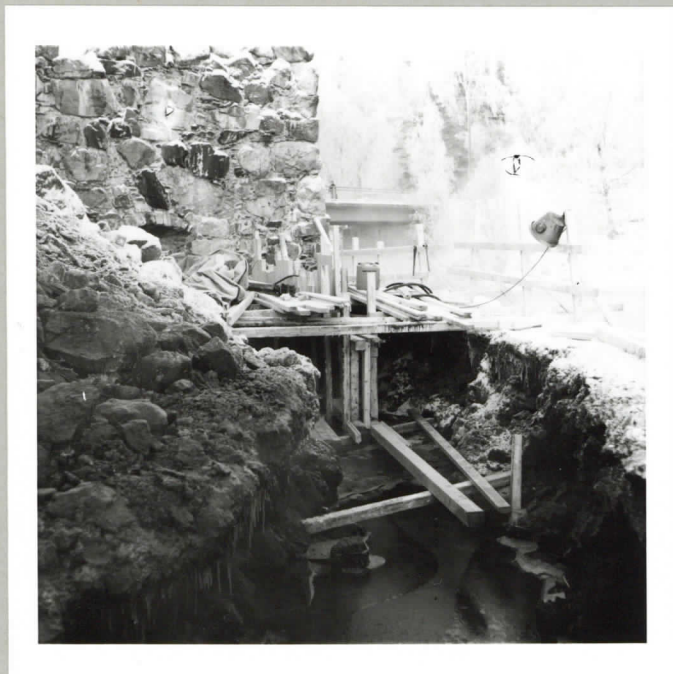
NEG.2HO 23250

2 OJAN ALKUPÄÄ

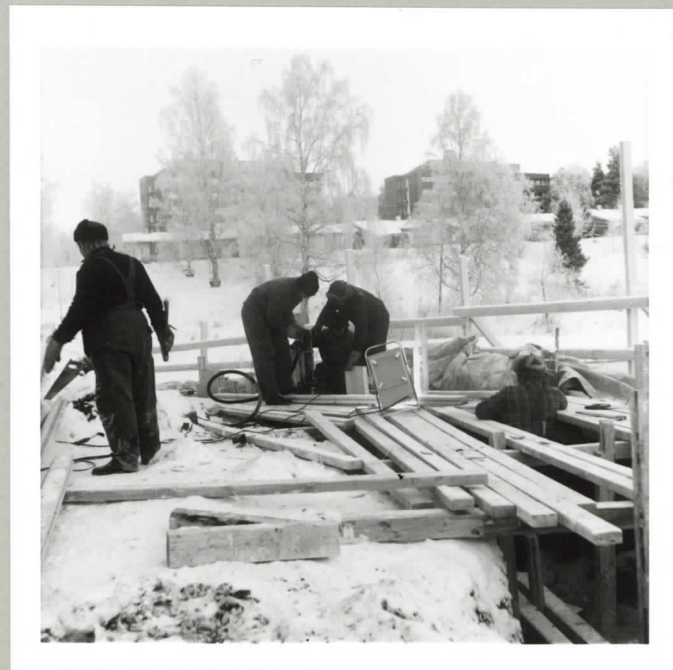
NEG.2HO 23251

3 PONTTILAUDOITUKSEN
JUNTTAAMINEN

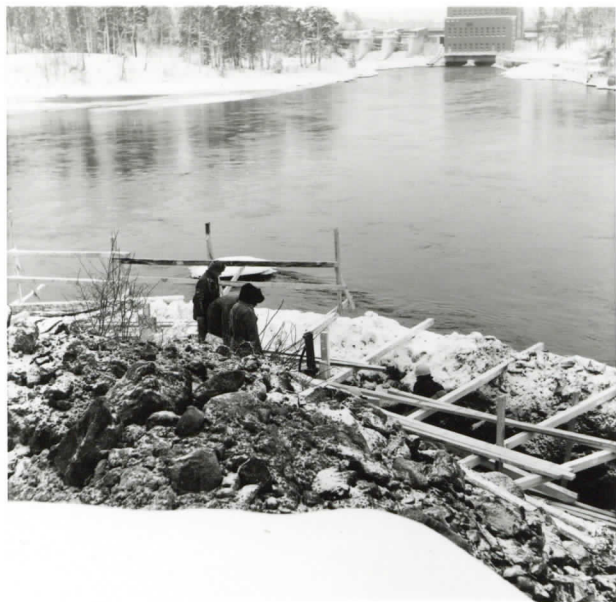
NEG.2HO 23252

4 TYÖKUVA

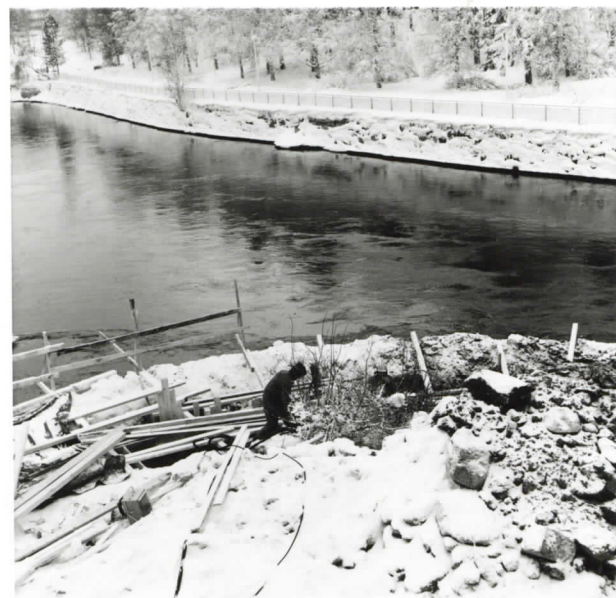
NEG.2HO 23253

5 TYÖKUVA

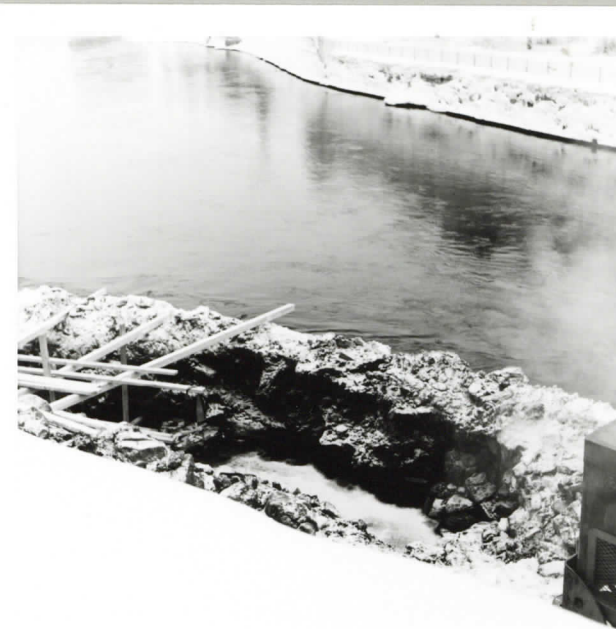
NEG.2HO 23254

Noin 40 m:stä asti eteneminen oli hyvin vaivalloista roudan vuoksi. Loppumatkalla jouduttiin pintaa räjäyttämään neljä kertaa, jotta kaivinkone olisi pysynyt siihen. Kaivaminen lopetettiin 55 m:n kohdalle (ks. tkuvat 6 ja 8 sekä kartat).

6 OJAN LOPPUPÄÄ

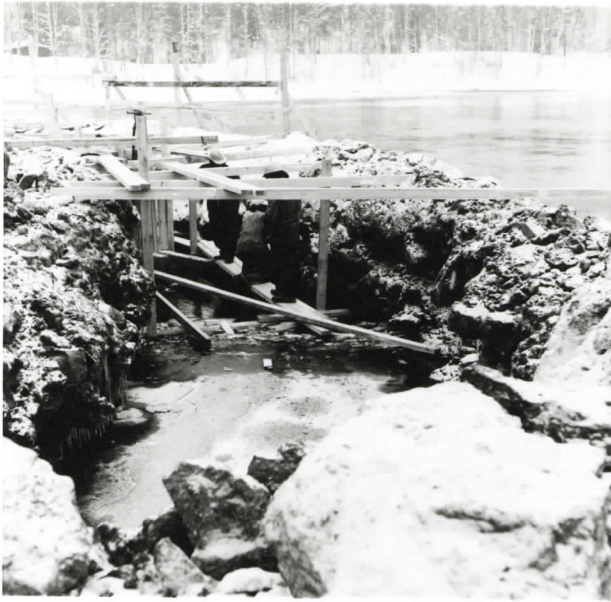
NEG. DHO 23246

7 KIRVESMIEHET RAKENTAMASSA
TELINAITÄ

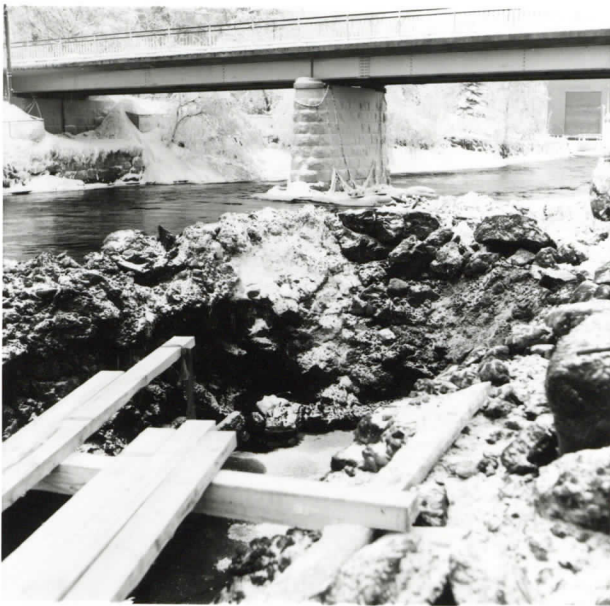
NEG. DHO 23248

8 OJAN LOPPUPÄÄ

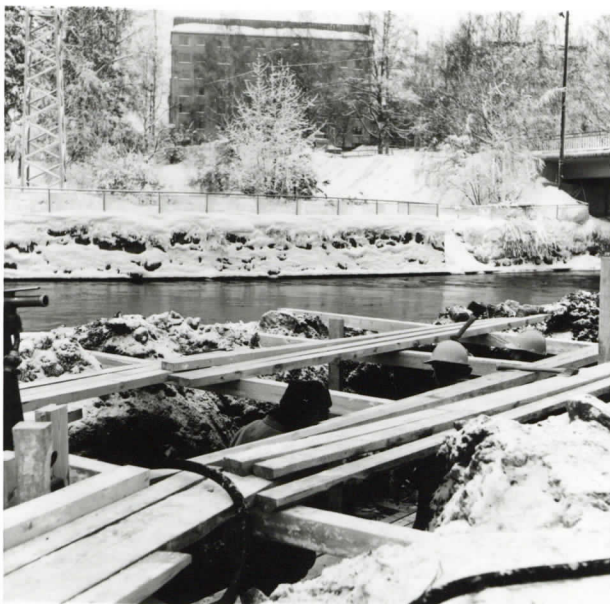
NEG. DHO 23247

9 TELINEIDEN RAKENTAMISTA

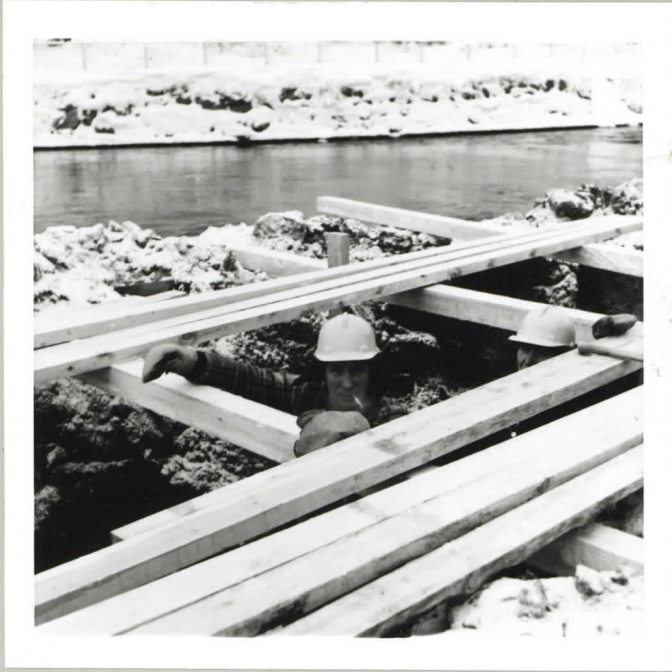
NEG.DHO 23255

10 TELINEIDEN RAKENTAMINEN

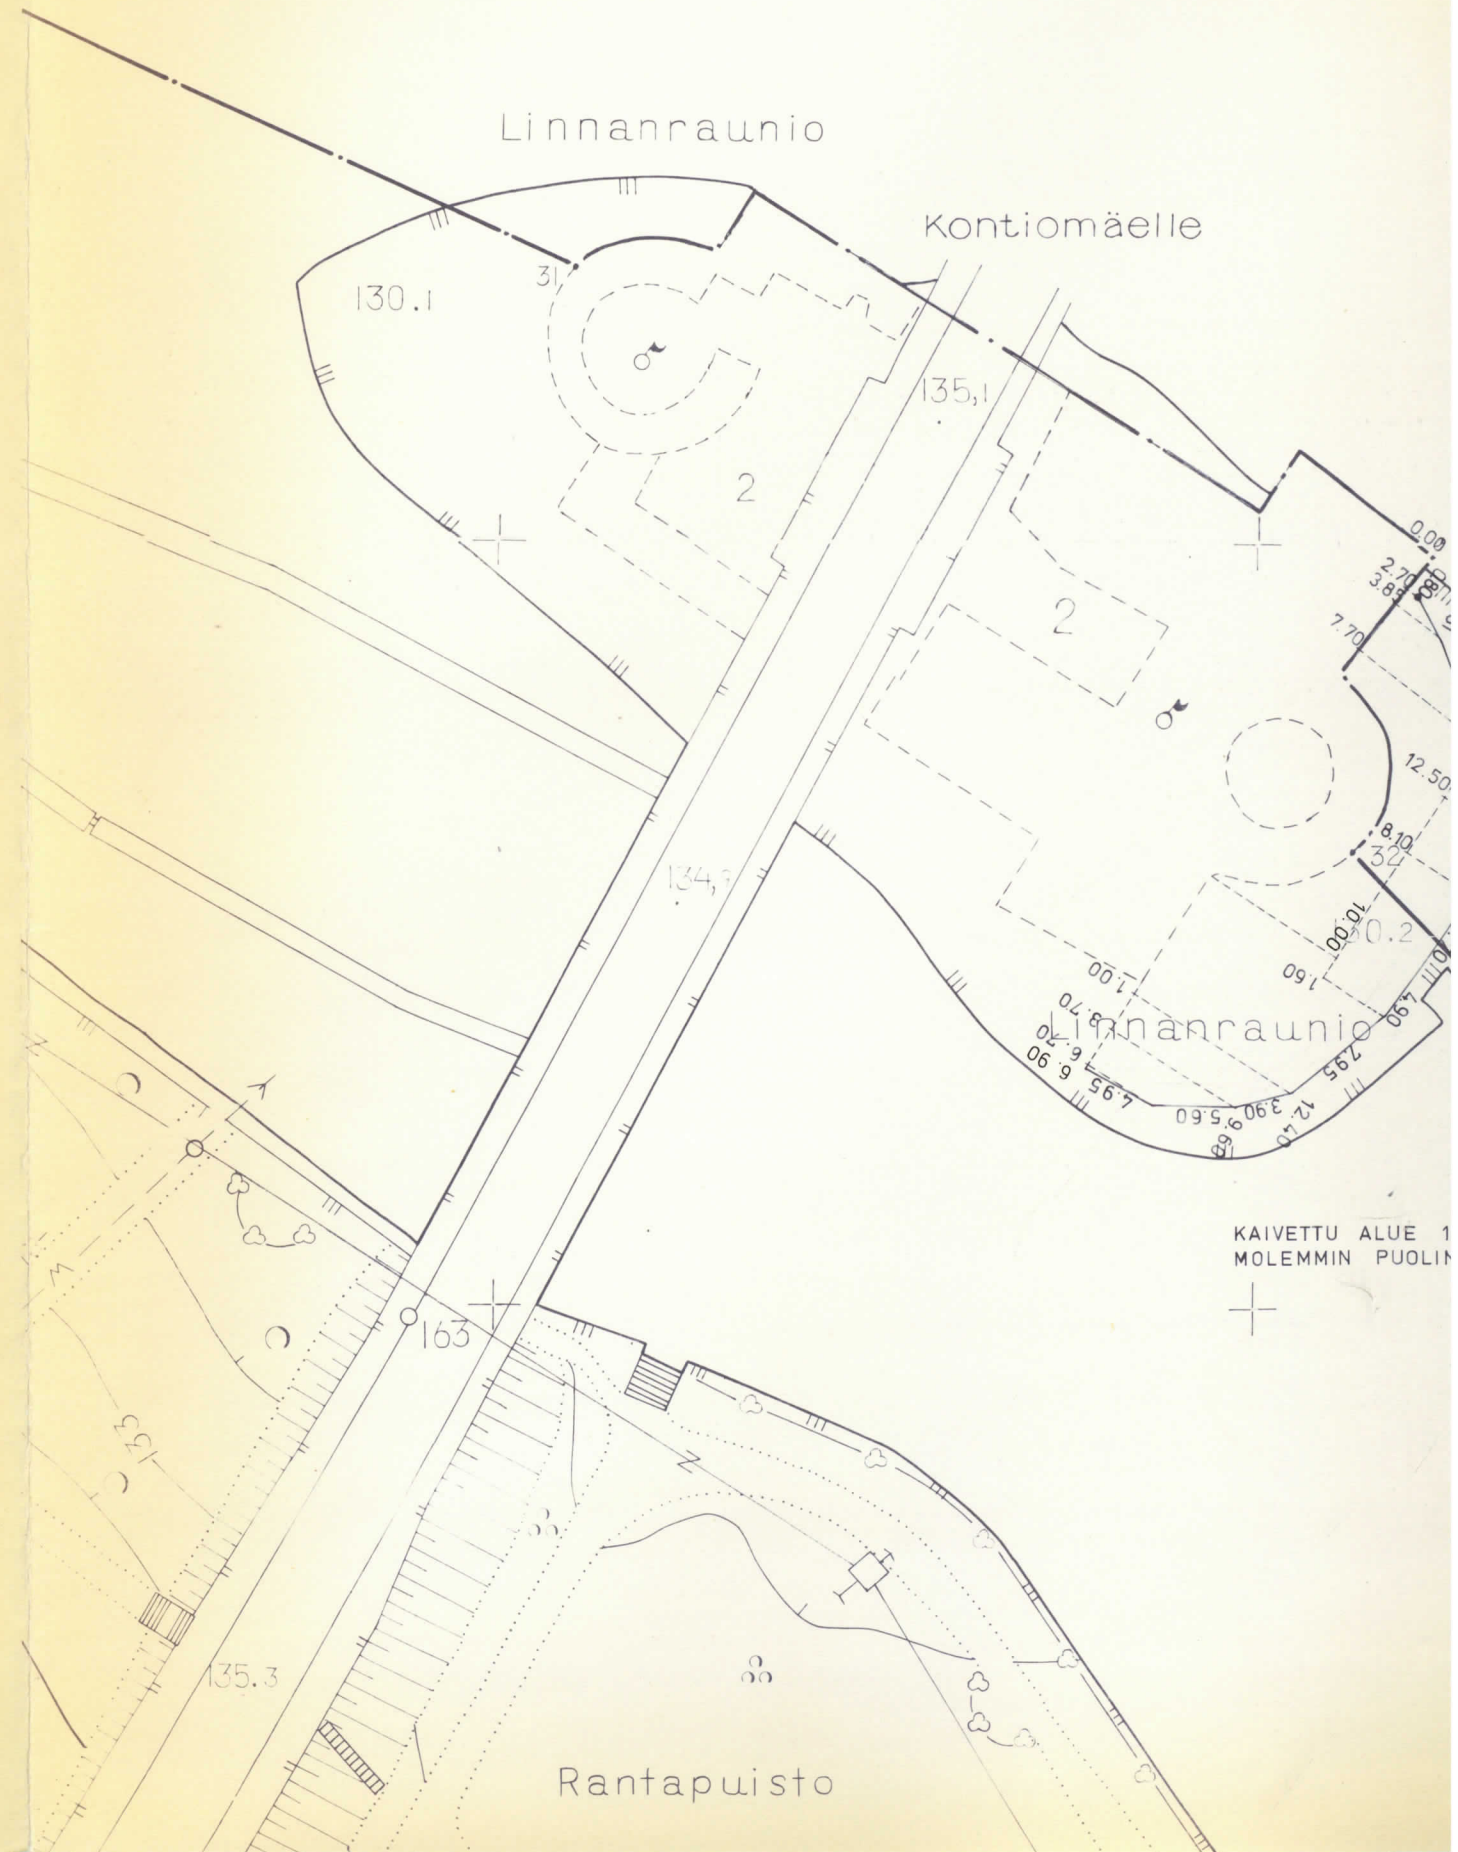
PONTTISEINÄN MITATUT SYVYYDET

KAIVETTU ALUE 1
MOLEMMIN PUOLIN
