**Kajaani**  
Kajaanin linna

Eteläportin  
arkeologinen tutkimus 16.-30.8.2002  
ja rakennusarkeologinen tutkimus 30.7.-26.9.2002

FT Kari Uotila  
Hannele Lehtonen  
Muuritutkimus ky  
2002

Arkeologinen ja rakennusarkeologinen tutkimus

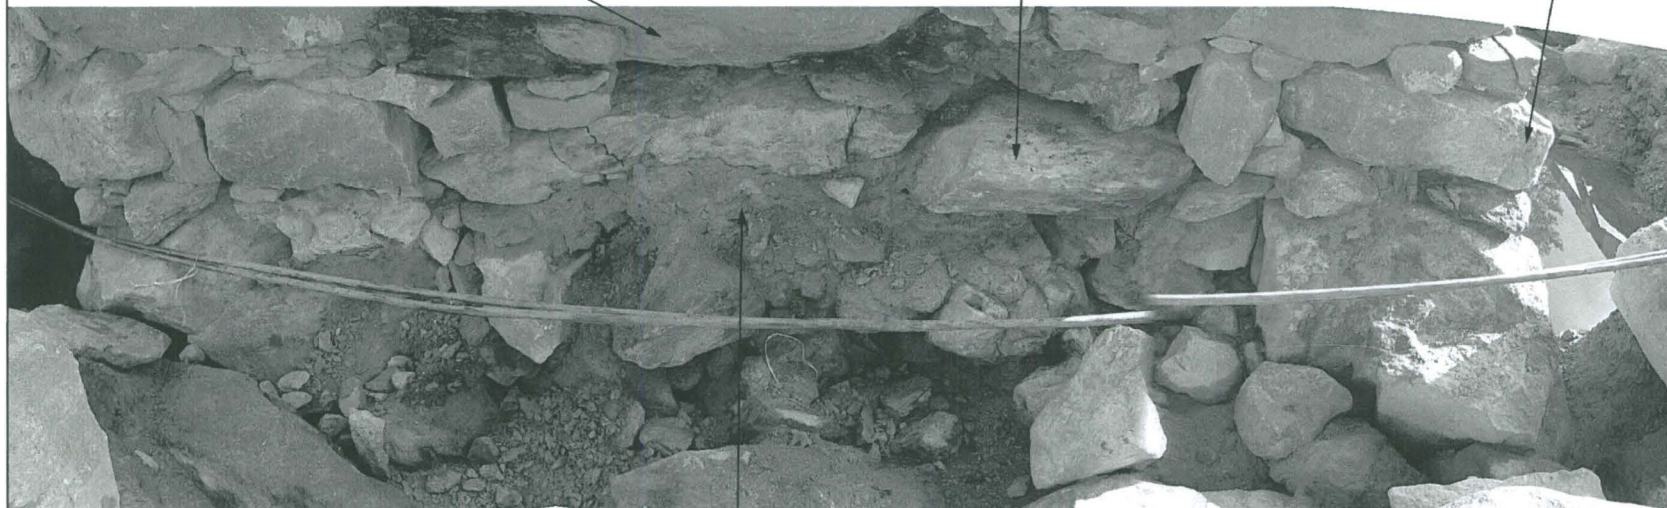
# Porttiaukon itäpieli

Porttiaukon molemmat pielet tutkittiin ja dokumentoitiin. Kaakkoisessa pielessä oli suurien luonnonkivien alla vaaleaa hyvin rapautunutta laastia, joka oli selvästi kiinni ylemmissä kivissä.

Laastitäytön alla on seinän perustusosaksi tulkittavissa oleva laasti- ja kivitäyttö, joka jatkuu muurirakenteen sisään. Muurirakenteen perusteella on selvää, että esiin kaivetut muuriosat liittyvät kiinteästi näkyvään osaan pieltä ja ainakin osaan sen suurimmista kivistä. Tältä pohjalta pieli olisi rakennettu jo linnan käyttöaikana nykyiselle paikalleen ja siitä olisi korjattu itse asiassa vain osia.

Luoteisessa pielessä on alimpana laaja ja epäyhtenäinen kivetyk, jonka rapautunut vaalea laasti liittää kivetyksen yläpuolisiin pielen muurauskiviin. Kivetyk ulottuu myös muurin sisäosiin ja viittaa sekin rakenteen alkuperäisyyteen. Samaan laasti ja hiekkakerrokseen liittyy myös aukon pohjalla olevista kivistä ainakin alempi suurikokoinen kivi, joka sekin olisi osa vanhaa aukkoa.

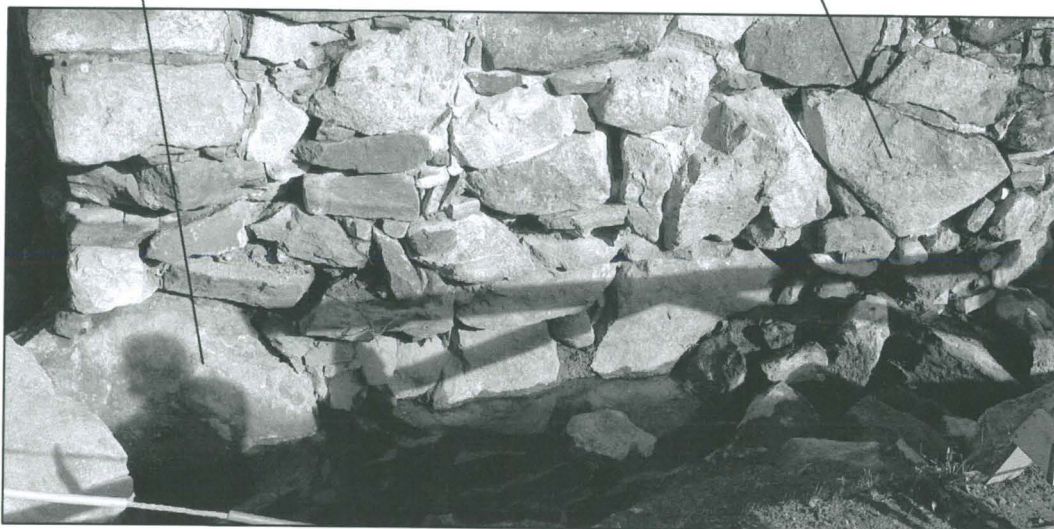
Kesän 2002 kaivausalue ulottui myös muurien edustalle, jossa havaittiin ensinnäkin, että suuri osa nurmen alapuolisesta alueesta on louhosmaista kivitäyttöä, jossa vesi on paikallaan tai jopa liikkuu suhteellisen vapaasti. Alueen kaivamista pohjaan saakka häittäsi se, että päivän kuluessa kaivausalue täyttyi vedellä. Varsinaisiin kaivauksiin päästiin porttiaucon yläjuoksun – kaakon – puolella, jossa kaivausten tavoitteena oli selvittää ulkomuurin rakenne ja kunto – erityisesti laajan pullistuman kohdalla.

Pintamuurauksen perusteella rakenne olisi saattanut olla esimerkiksi jokin umpeen muurattu rakenne, mutta kaivaustilanteessa esiin saatu muurin alaosa kertoi, että kyseessä on jostain syystä sortumassa tai liikkeessä oleva muuriosa, jota on ilmeisesti korjattu aikojen kuluessa useampaan otteeseen. Voi olla, että sisäpuolisessa muurissa on samassa kohdassa muuria laajempi osa – sekin saattaa olla osa sortuvaa muuria.
