25.11.2005
FT Kari Uotila
Muuritutkimus ky
Suovillankatu 3 20780 Kaarina
www.muurututkimus.com
kuotila@muurututkimus.com

Kajaanin linnan rakennusarkeologiset tutkimukset v. 2005

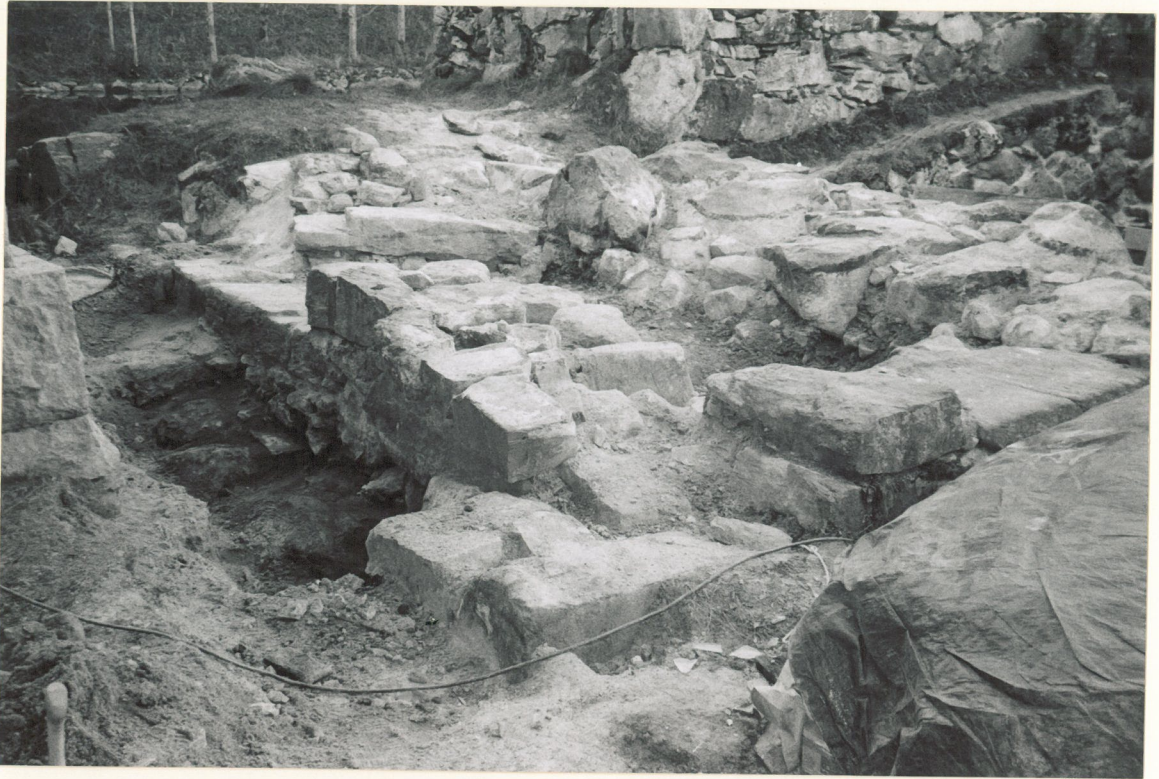
Kuva 1. Pohjoinen portaikko. Esiin kaivetusta portaikon (nro 12) itäseinästä. Ylempi kivirivi osittain poissa paikaltaan. YK. SW. KU.

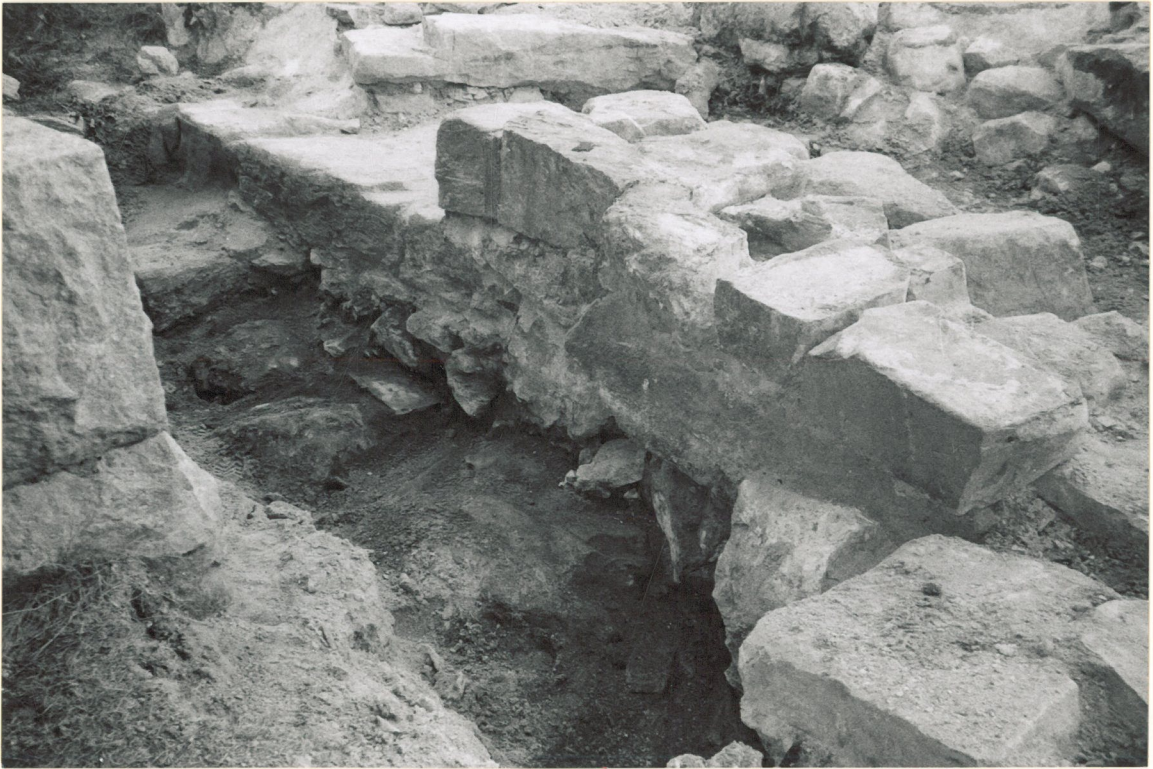
Kuva 2. Pohjoinen portaikko. Esiin kaivetusta portaikon (nro 12) itäseinästä. Kaivannon pohjalta tullut tumma humusmaa + luonnonkivet. YK. S. KU.

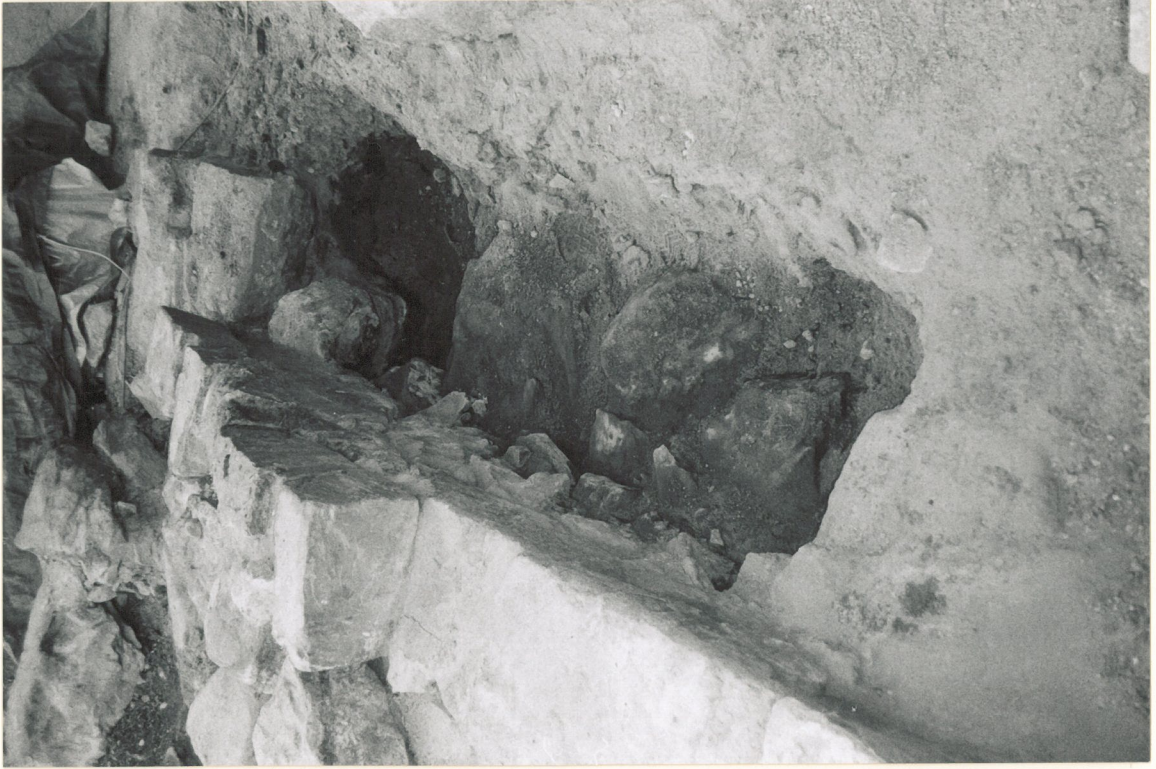
Kuva 4. Pohjoinen portaikko. Esiin kaivetusta portaikon (nro 12) itäseinästä. Kaivannon pohjalta tullut tumma humusmaa + luonnonkivet ja ylhäällä porraskivi. YK rakenteen pohjoisosasta. W. KU.

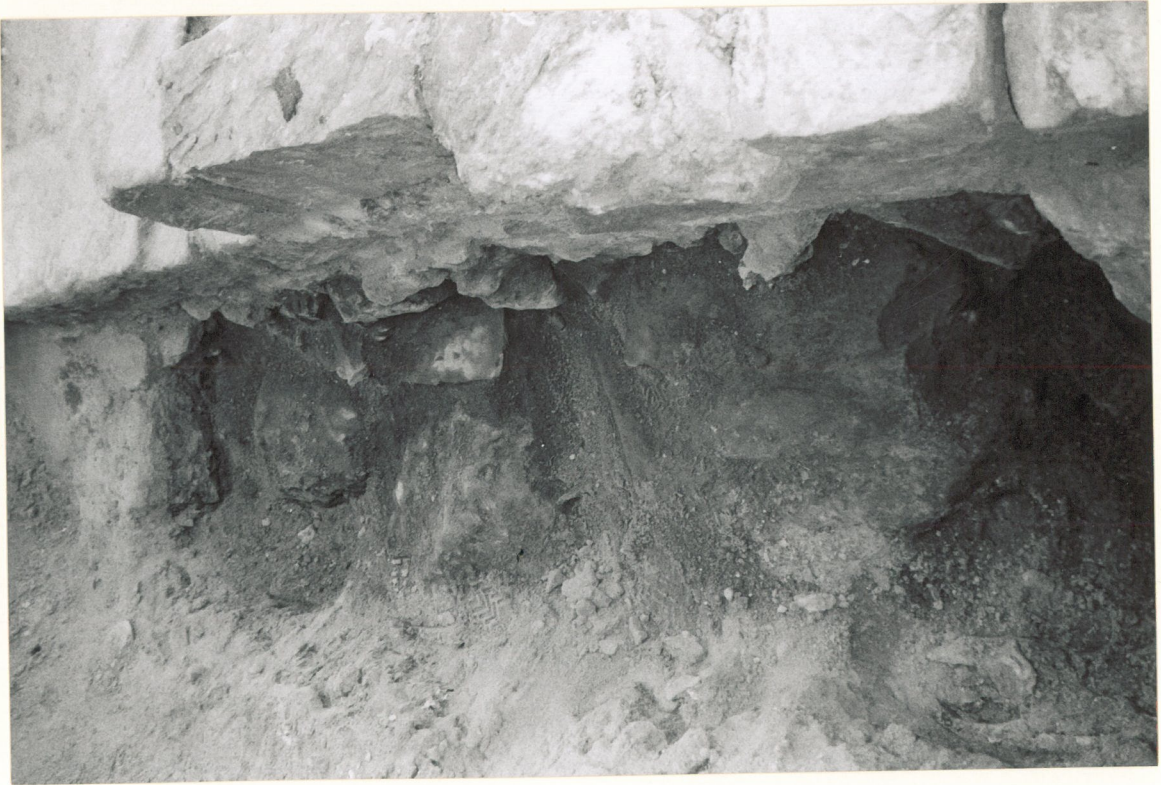
Kuva 3. Pohjoinen portaikko. Esiin kaivetusta portaikon (nro 12) itäseinästä. Kaivannon pohjalta tullut tumma humusmaa + luonnonkivet. YK. N. KU.

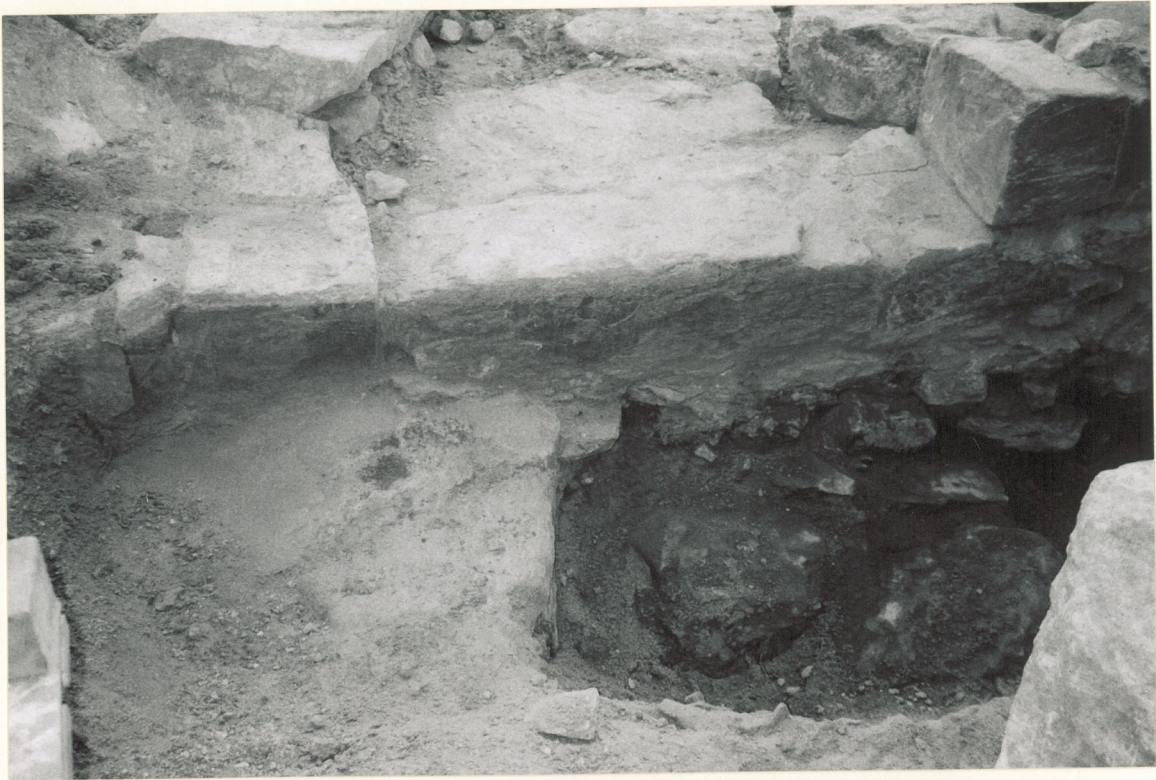
Kuva 5. Pohjoinen portaikko. Esiin kaivetusta portaikon (nro 12) itäseinästä. Kaivannon pohjalta tullut tumma humusmaa + luonnonkivet ja ylhäällä seinäosa. YK rakenteen eteläosasta. NW. KU.

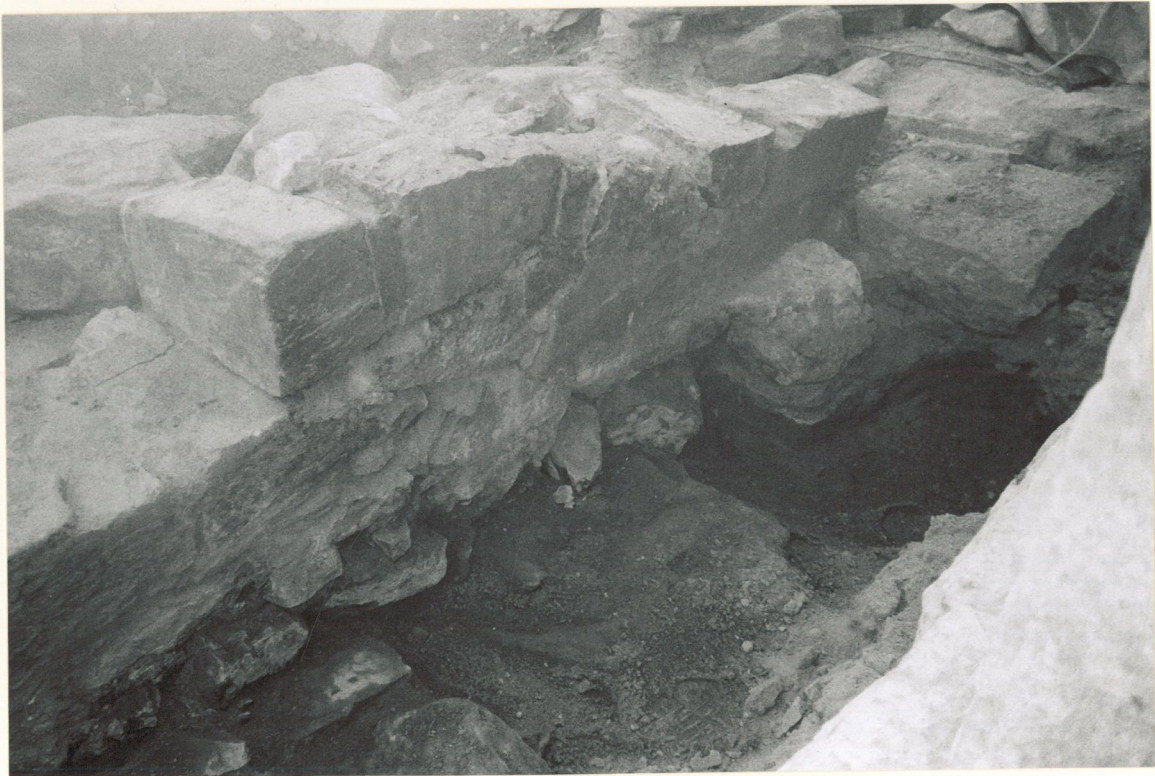
Kuva 6. Pohjoinen portaikko. Esiin kaivetusta portaikon (nro 12) itäseinästä. Kaivannon pohjalta tullut tumma humusmaa + luonnonkivet ja ylhäällä seinäosa. YK rakenteen eteläosasta. NW. KU.

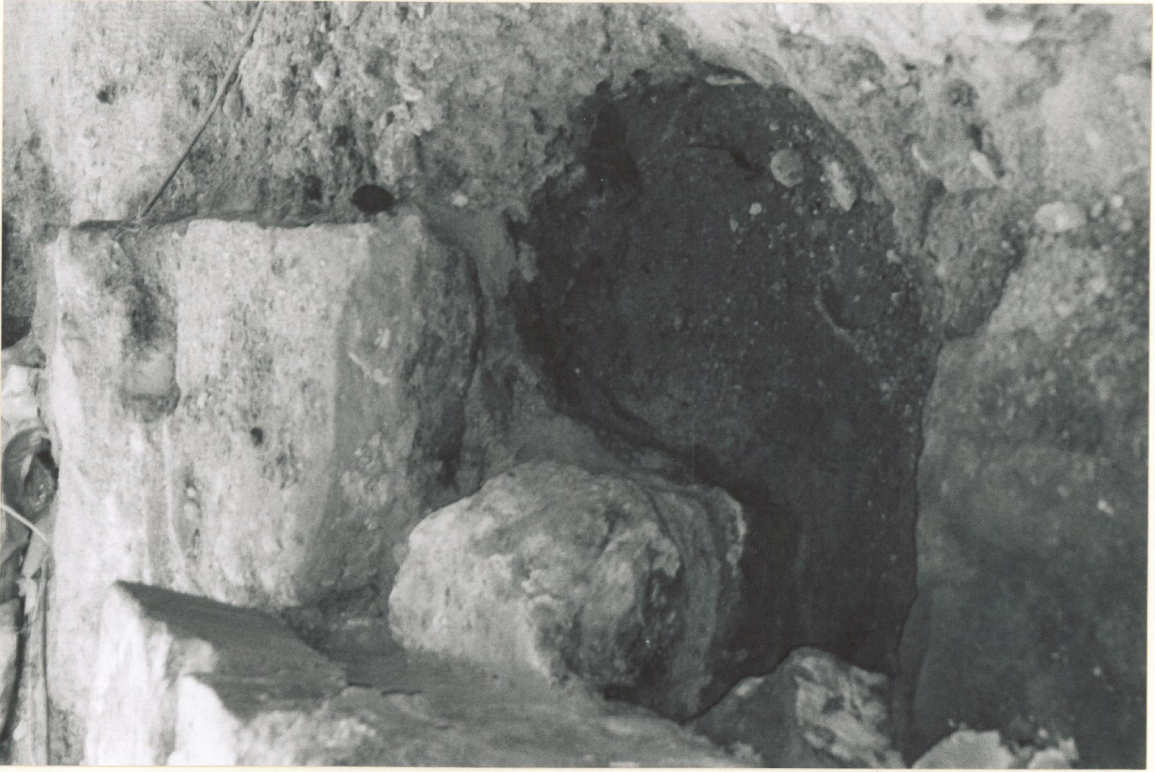
Kuva 7. Pohjoinen portaikko. Esiin kaivetusta portaikon (nro 12) itäseinästä. Kaivannon pohjalta tullut tumma humusmaa + luonnonkivet ja ylhäällä pihan puolen kulmakivet. Detalji rakenteen eteläosasta. NW. KU.

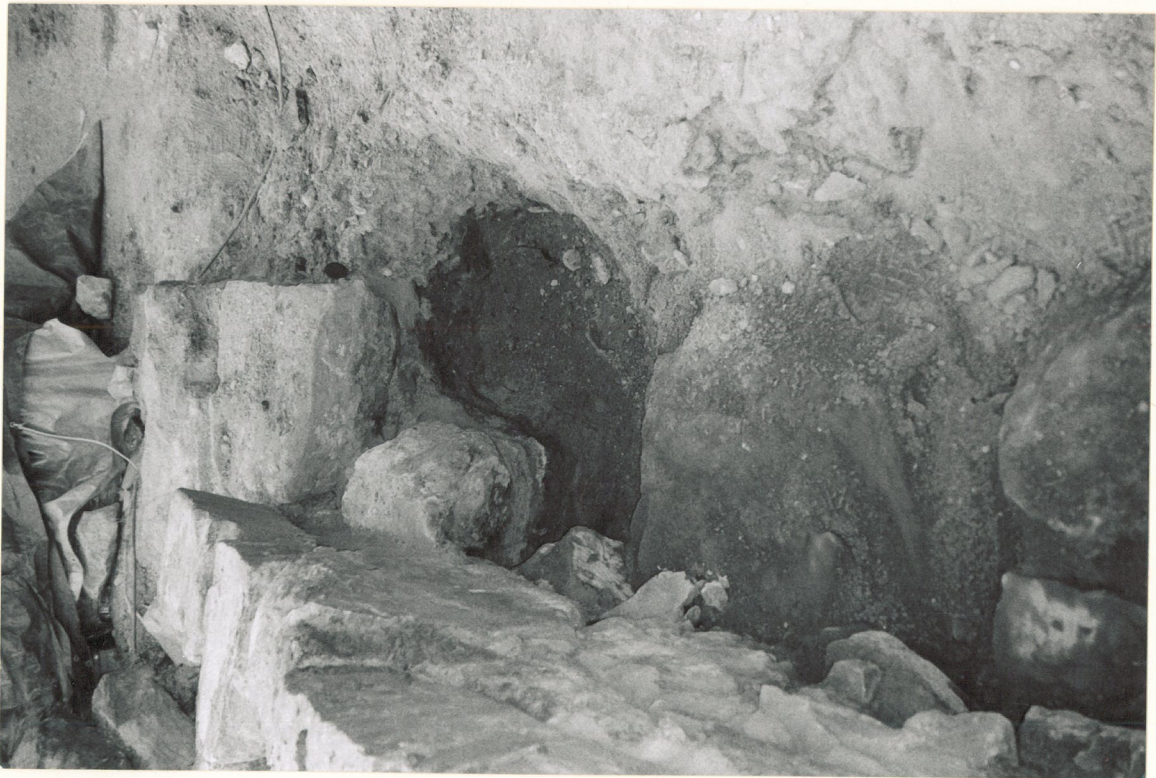
Kuva 8. Pohjoinen portaikko. Esiin kaivetusta portaikon (nro 12) itäseinästä. Kaivannon pohjalta tullut tumma humusmaa + luonnonkivet ja ylhäällä pihan puolen kulmakivet. Detalji rakenteen eteläosasta. NW. KU.

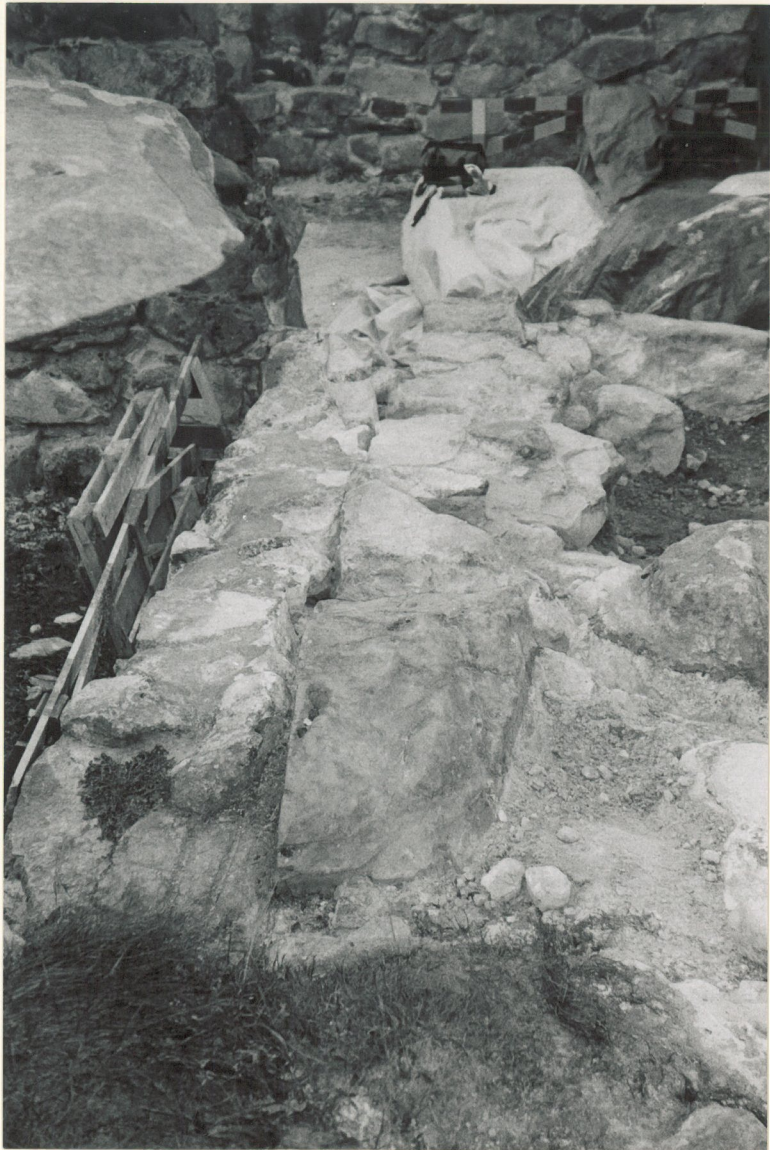
Selvin rakenteellinen havainto on se, että porrastornin (nro 14) vieressä olevan huoneen (nro 15) seinä on rakennettu selvästi porrastornia vasten ja on sitä myöhäisempi rakenne. Porrastornin kiviseinä liitoskohdassa on pintaosaltaan melko huolellisesti kiiloitettu ja on selvää, että se on rakennettu ensimmäisessä vaiheessa ja asuinhuone vasta myöhemmin. Rakennusvaiheiden välistä

ajallista eroa ei voi sauman perusteella päätellä, mutta selvästi kyseessä on kaksi eri aikaista suunnitelmaa ja rakennustyötä.

Kuva 9. Portaikko (nro 14) ja huoneen (nro 15) muurausliitos. YK. N. KU.

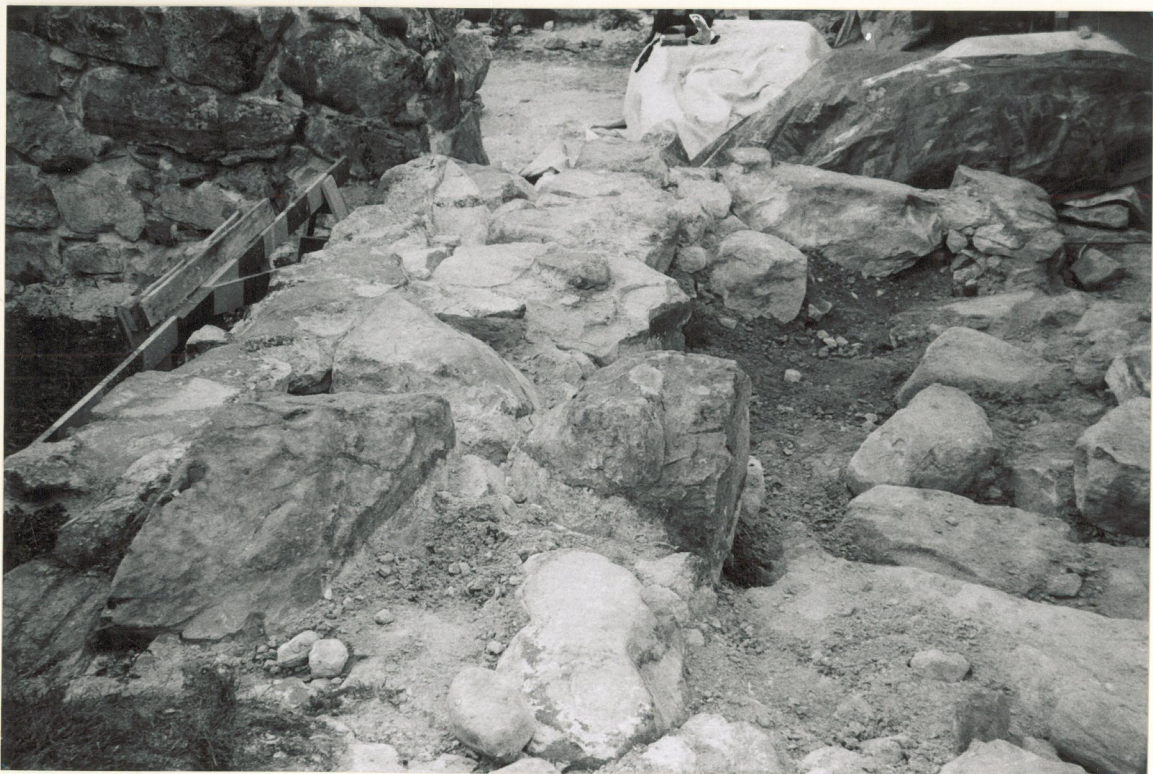
Kuva 10. Portaikon (nro 14) itäosan rikkonainen muurauksen perustusosa ja huoneen (nro 15) muurausliitos. YK. NW. KU.

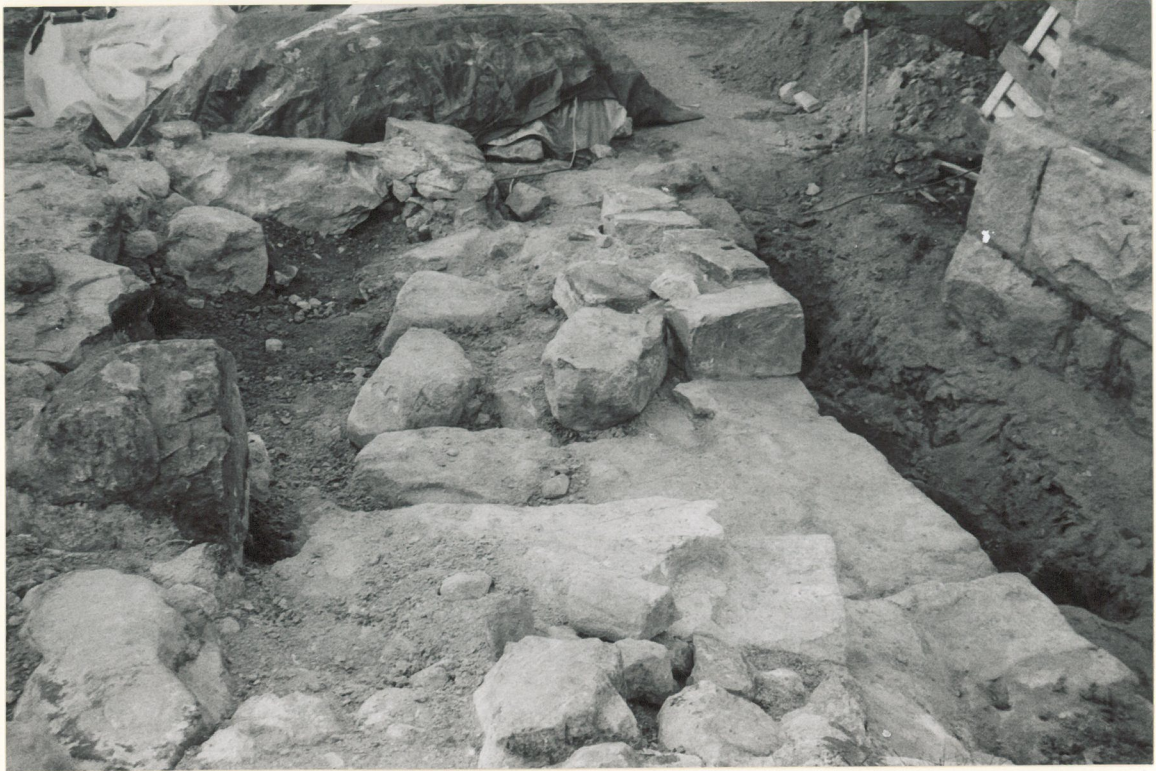
Porttitornin sisäosassa pohjoisosassa on esillä alin porrastasanne ja sen päällä ainakin yksi askelkivi, mahdollisesti useampia. Porraskivet ovat ainakin osittain laastin ja pienempien kivien päällä olevassa rakenteessa osittain kiinni muurattuina, joten vaikutelma on se, että porraskivet kuuluvat portaikon rakenteeseen.

Kuva 11. Portaikon (nro 14) länsiosan rikkonainen muurauksen perustusosa ja porrasaskelmat. YK. NE. KU.

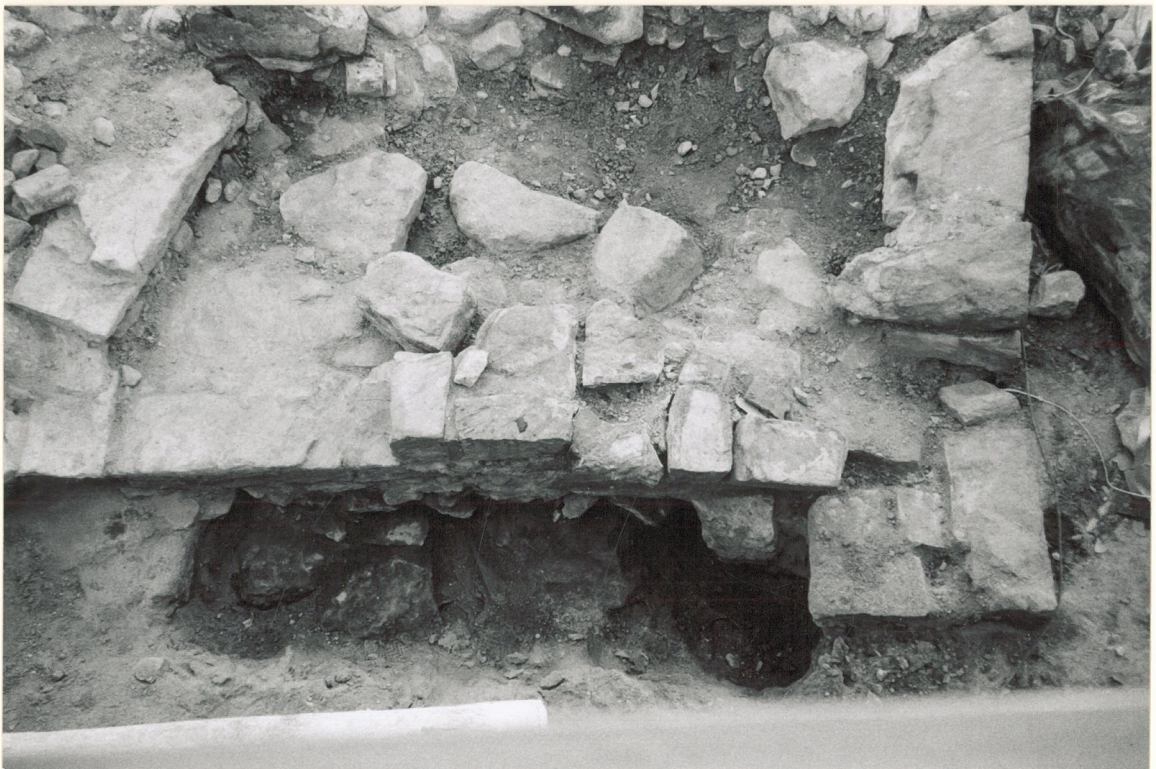
Kuva 12. Portaikon (nro 14) länsiosan rikkonainen muurauksen perustusosa ja porrasaskelmat. YK ylhäältä. E. KU.

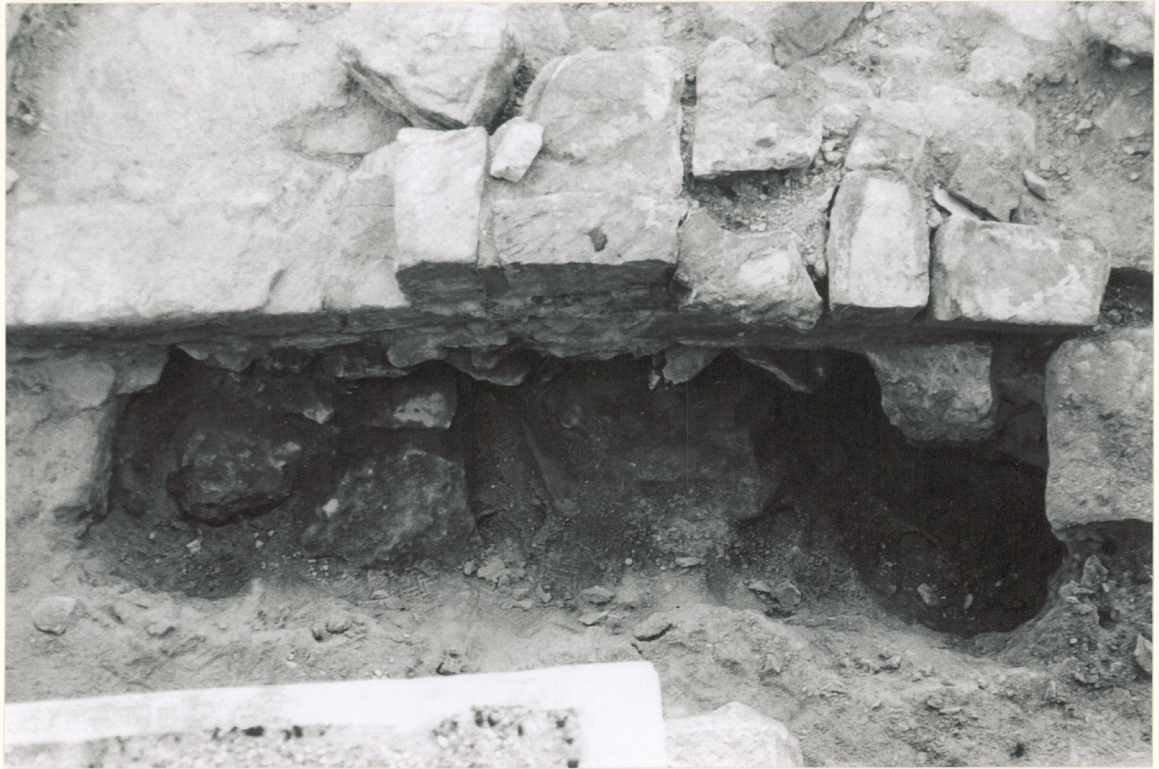
Kuva 13. Portaikon (nro 14) länsiosan muurausrakenne+perustusosa ja maakerrokset. YK ylhäältä. E. KU.

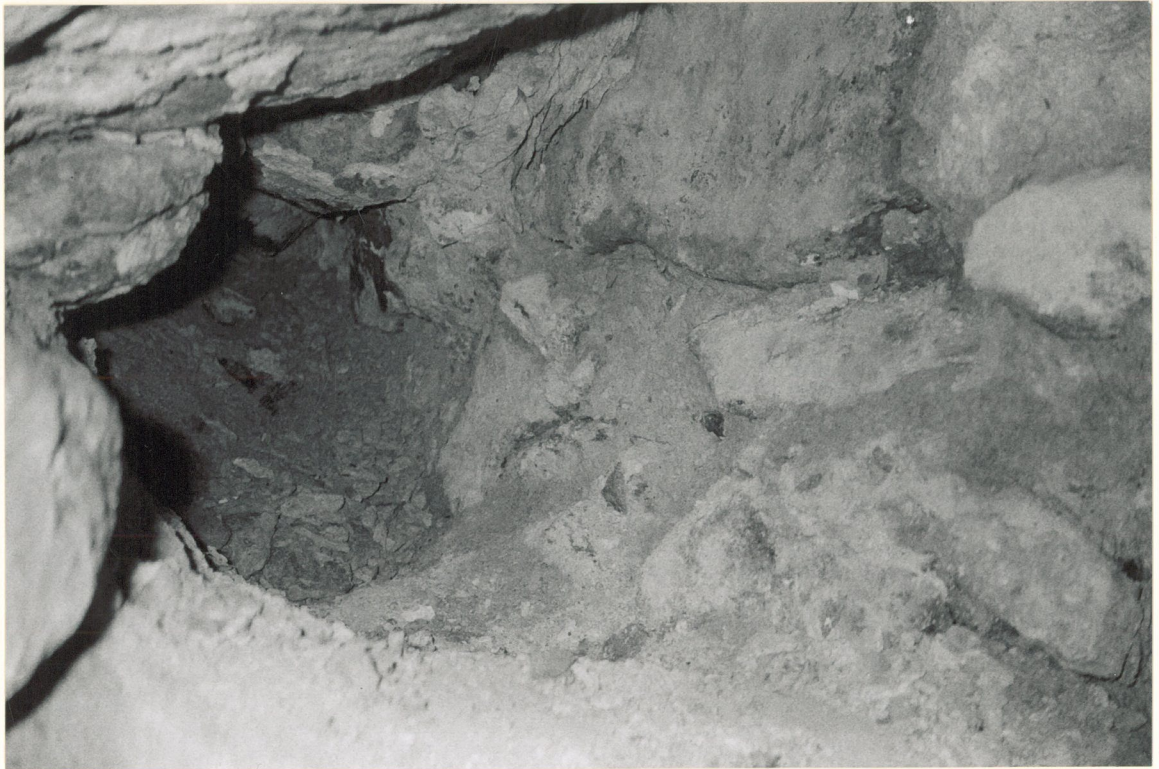
Korjaustöiden aikana kesän 2005 kuluessa oli kulmausta korjattu ja purettu pienillä kivillä umpeen muurattu alue, joka oli sisäosaltaan ilmeisesti hyvin irtonaista ja kosteaa muuria. Muurin pintaan on avattu n. 40 x 40 cm:n aukko joka ulottuu n. 160 cm:n syvyyteen, josta n. 120-130 cm:ä on lapioilla osin tyhjennetty. Imurointi ja / tai paineilma ovat yleensä vanhan muurirakenteen esiinnotossa parempia välineitä kuin lapio. Lapioinnin yhteydessä muurionkalon alaosa on muotoutunut loivasti pyöreäksi koska sisuksen laasti on ilmeisen kosteaa.

Onkalon reunoilla on viitteitä hiukan kaarevista laastipinnoista, joten on ensiarvoisen tärkeää että jatkossa alue puhdistetaan vanhoja rakenteita koskematta. Yksi mahdollinen muurionkalon selittäjä voisi olla muurin sisään jätetty tai sijoitettu hirsi, joka olisi kokonaan lahonnut pois paikalta.

Kivimuuraus ja niitä ympäröivät laastipinnat ja niiden kiinnitykset eivät viittaa siihen, että onkalon länsiosa (periaatteessa vanhempi seinäpinta) olisi muuta rakennetta vanhempi osa vaan kyseessä on nyt avatun aukon perusteella yhtenäinen muurirakenne.

Kuva 14. Kalkkitornin (huone nro 19) kaakkoiskulmasta esiintullut muurionkalo + esiin tullut eteläseinän muuraus kuvassa oikealla. Detalji. NW. KU.

Tulkintana tämä tarkoittaisi sitä, että Kartanon esittämät ajatukset linnan vanhimmasta vaiheesta eivät saa tältä osin tukea. Kohde on suljettu talven 2005-2006 ajaksi kivilatomuksella jotta kohdetta voidaan tutkia tarkemmin v. 2006.

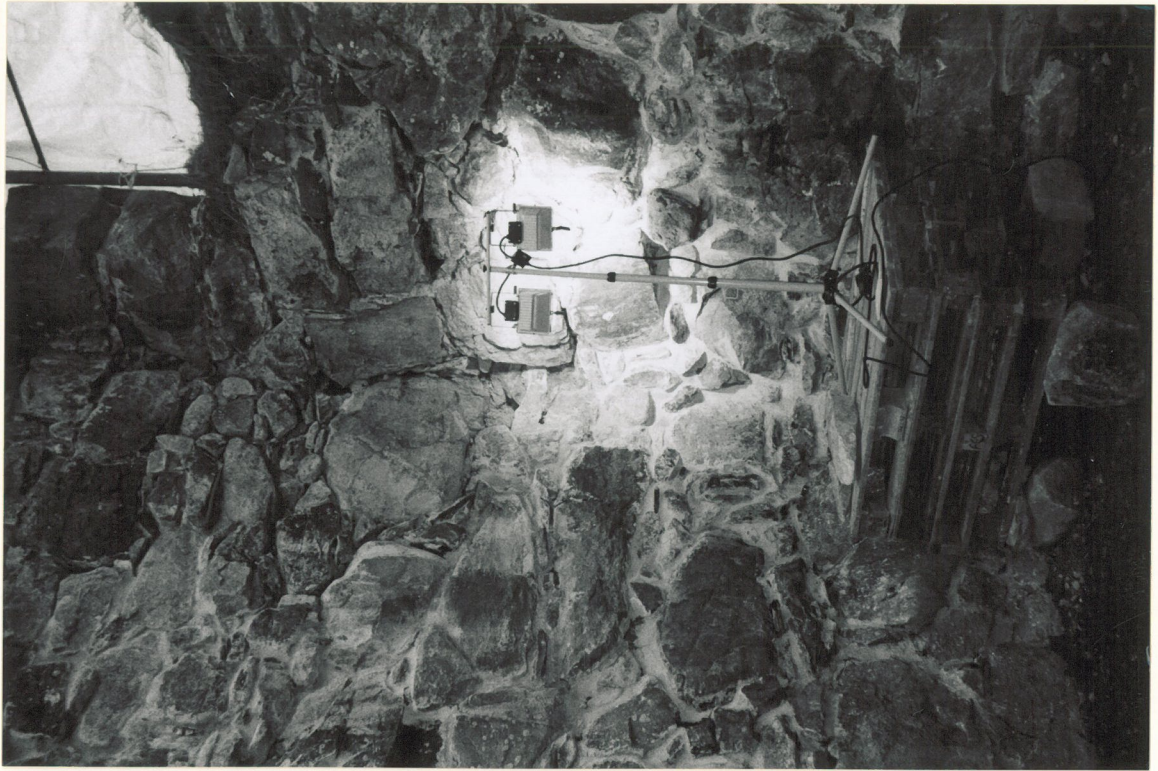
Kuva 16. Kalkkitornin (huone nro 19) kaakkoiskulmasta esiintullut muurionkalo YK. NW. KU.

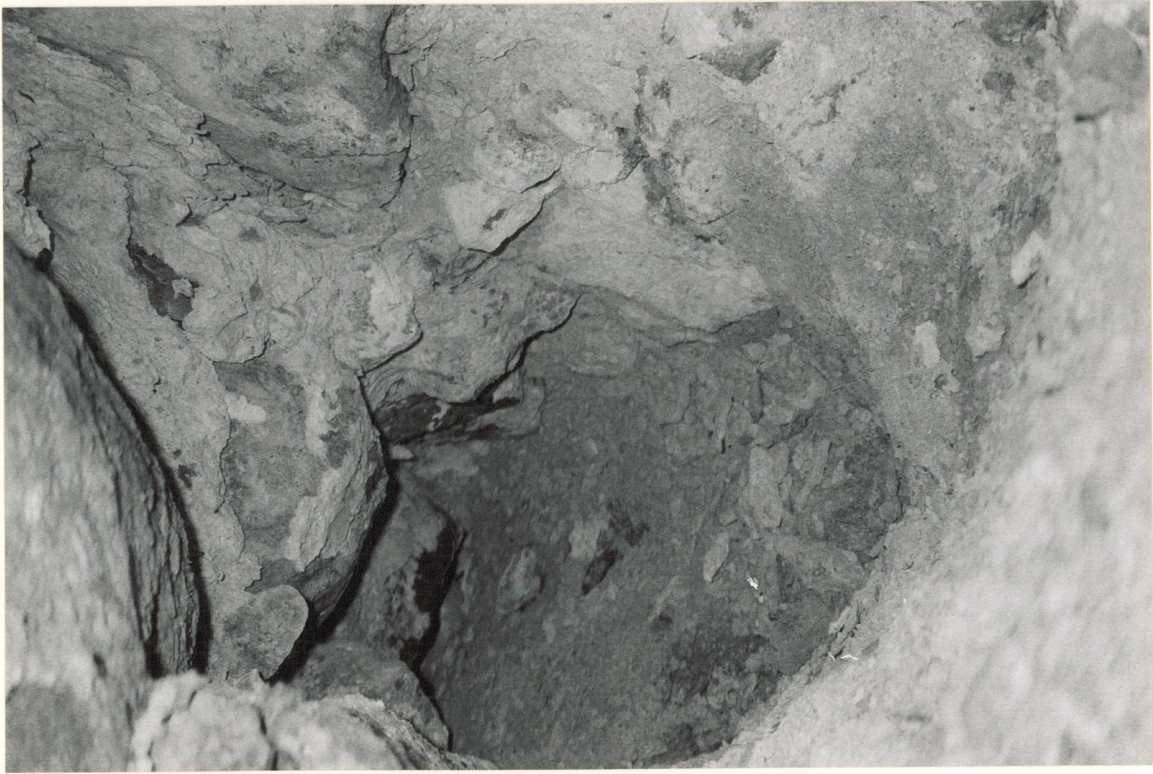
Kuva 15. Kalkkitornin (huone nro 19) kaakkoiskulmasta esiintullut muurionkalo + esiin tullut eteläseinän muuraus kuvassa oikealla. Detalji. NW. KU.

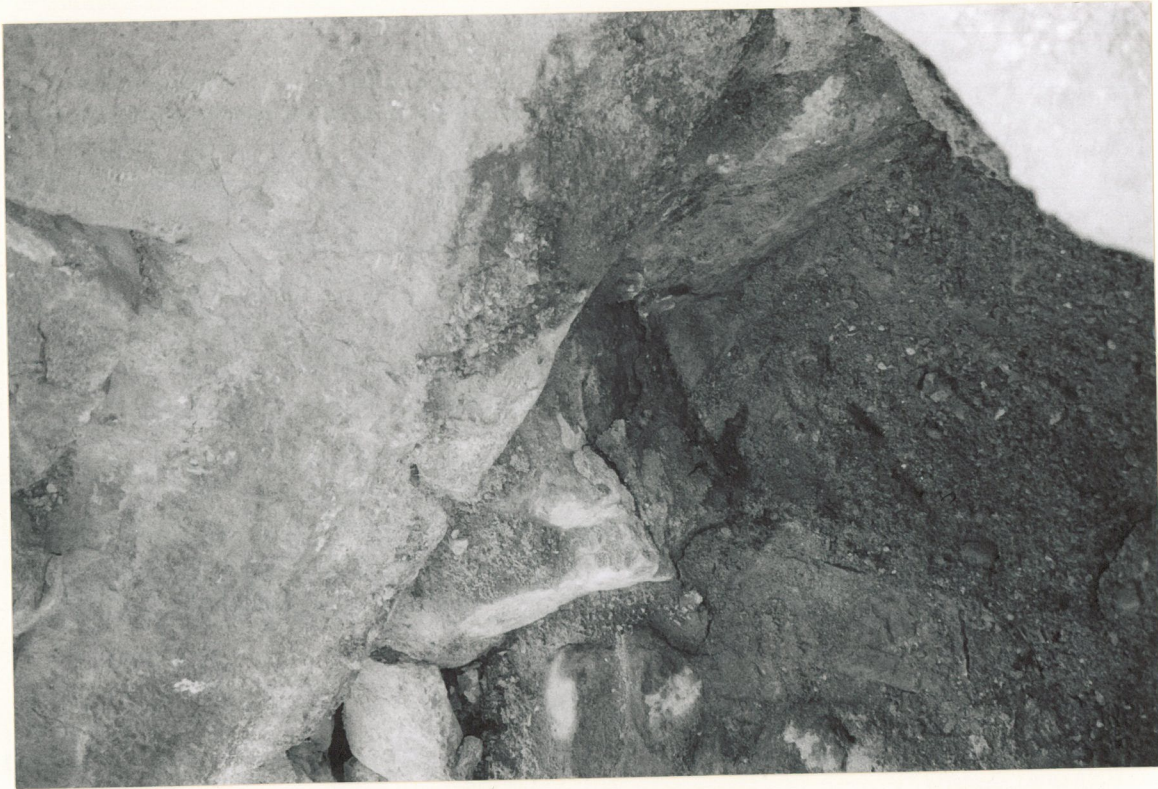
Kuva 17. Portaikon (nro 14) länsiosan muurausrakenne+perustusosa ja maakerrokset osittain luonnonkiven alla. Detalji. SW. KU.

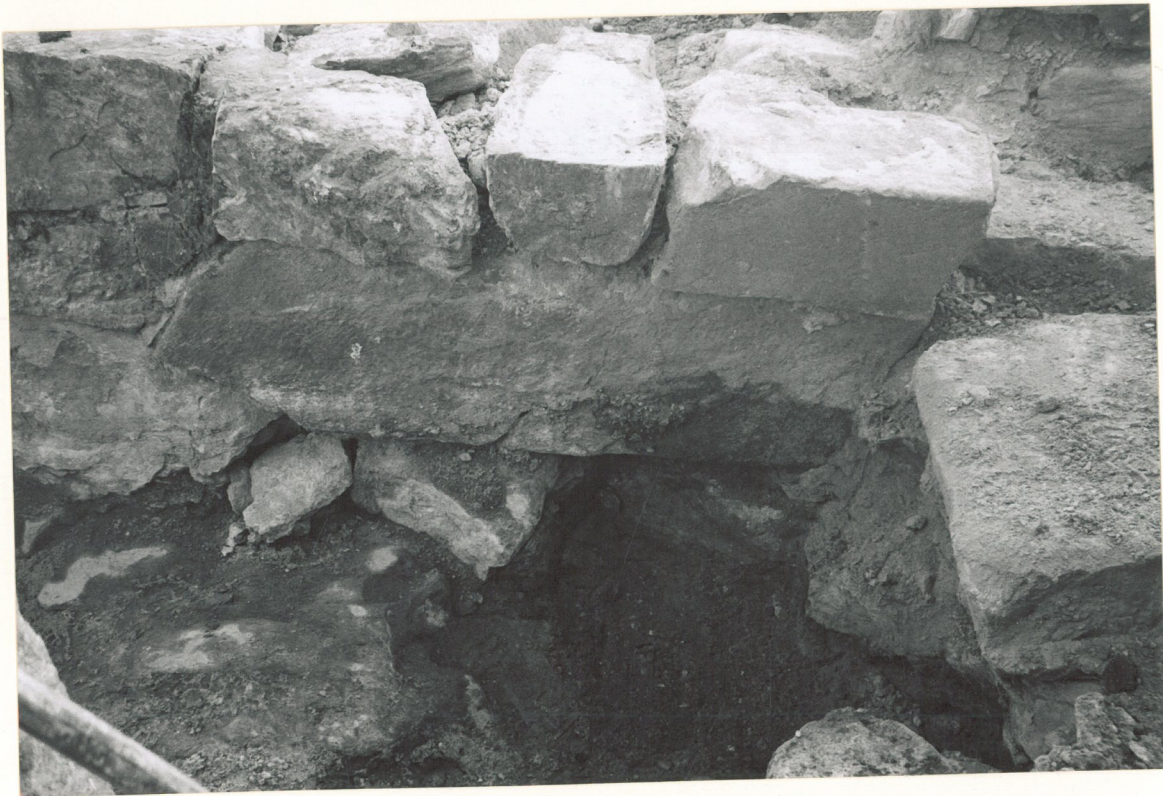
Kuva 18. Portaikon (nro 14) länsiosan muurausrakenne+perustusosa ja maakerrokset osittain luonnonkiven alla. Detalji. W. KU.
