TARKASTUS

**Pääkaupunkiseudun ensimmäisen maailmansodan aikaiset maalinnoitteet:
kunto ja hoidon tila**

Museovirasto
Arkeologian osasto
Muinaisjäännösten hoitoyksikkö
Tryggve Gestrin 2003

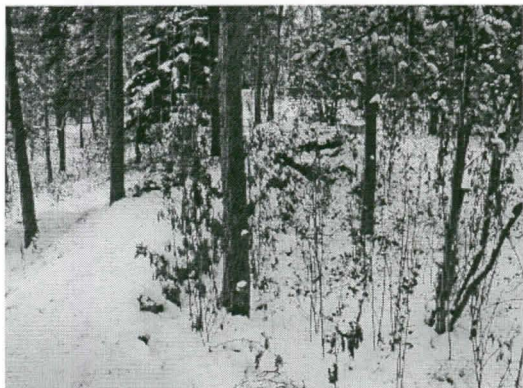
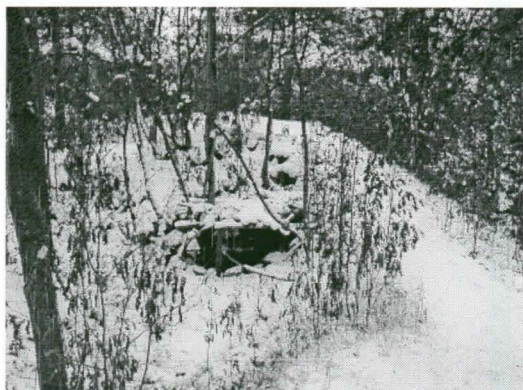
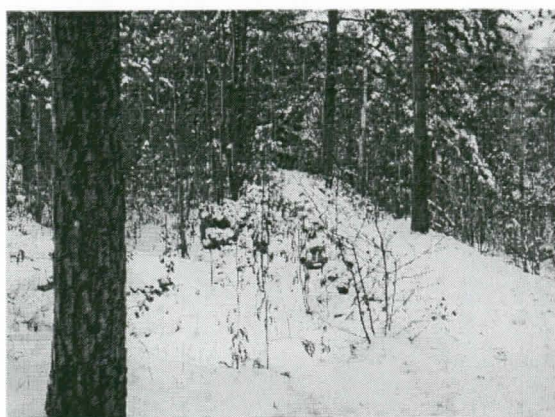
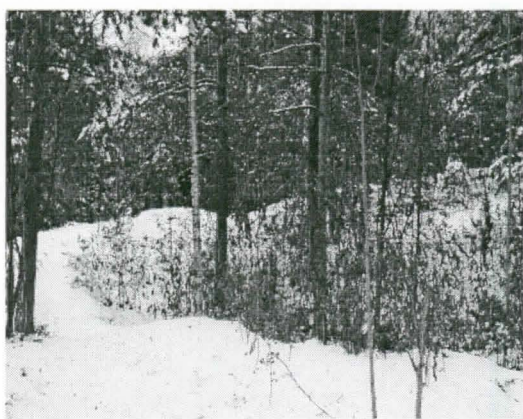
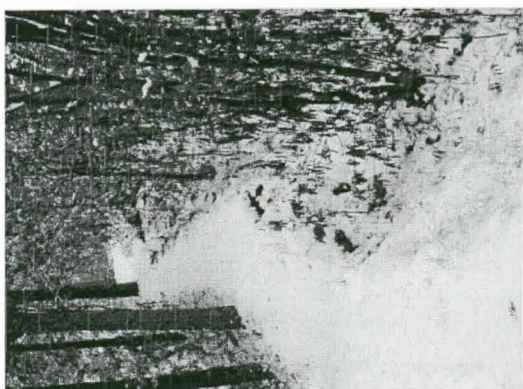
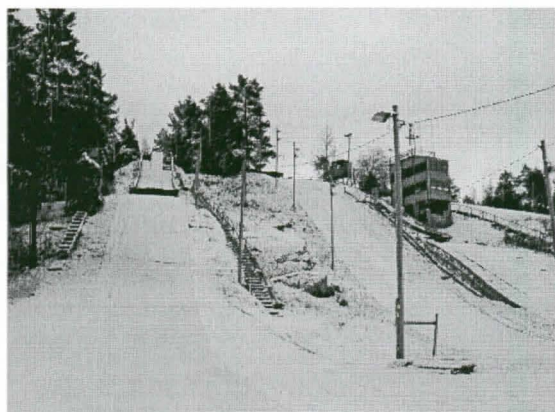
TUKIKOHTA 1914:62

Tukikohtaa on hoidettu vuosina 1992-1995. Tarkastus suoritettiin 13. lokakuuta 2002. Ainoastaan Sirkku Laineen kartalla kuvatut varustukset saatettiin löytää. Ulkoilu- ja metsäteiden linjaukset

saattavat osoittaa lounaisten vallien paikan. Maa oli lumen peitossa, mikä vaikeutti tarkastuksen suorittamista. Vesakoituminen (lähinnä pihlaja) on edennyt hyvää vauhtia. Valleja käytetään ahkerasti polkuina, sekä kävely- että pyöräilypolkuina, minkä johdosta kulutus ja eroosio on voimakasta. Lounaassa on valleihin kajottu liikuntapisteen valmistamisen yhteydessä. Koko aluetta käytetään urheilupuistona, ja osa valleista on hävinneet luoteispuolella olevien hiihto- ja laskettelumäkien rakentamisen yhteydessä. Kyltitys on olematonta.

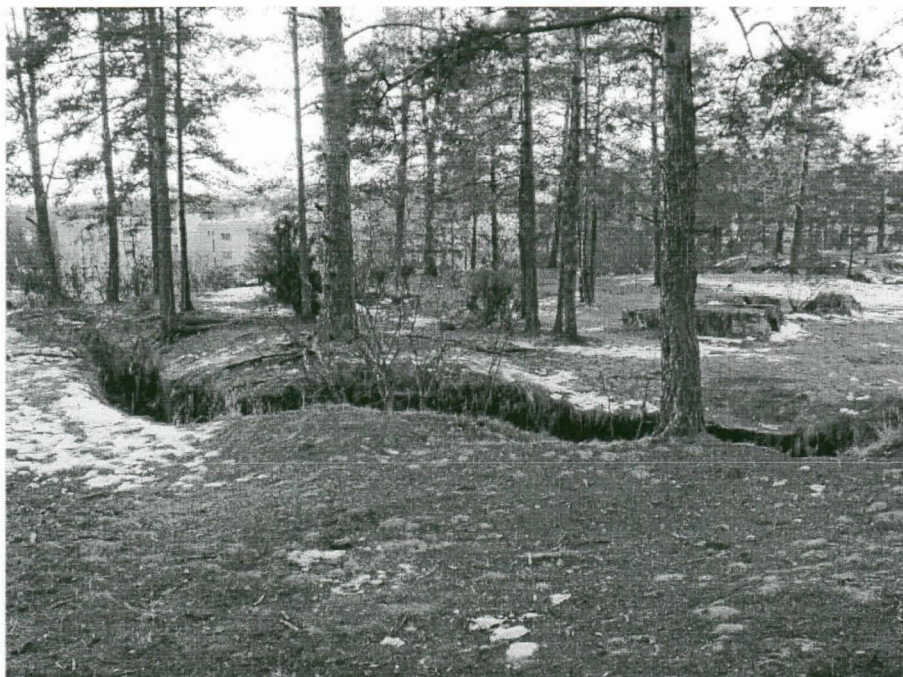
Yleiskuva tukikohdasta II:8 (länsilounaaseen otettu kuva)

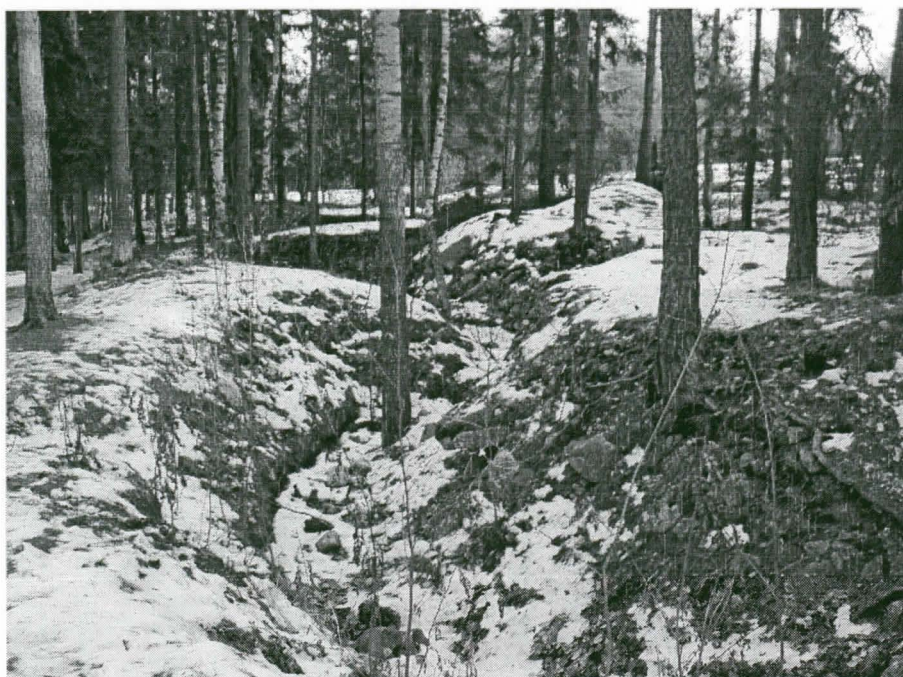
II:7 Westerkulla

Tukikohta tarkastettiin 28 marraskuuta 2002. Museovirasto on hoitanut tukikohdan asemia vuosina 1992-1993. Ainakin asemia II: 3, 5, 7 ja 8 hoidetaan jatkuvasti (asukkaiden toimesta?). Joissakin kohden näkyy kuitenkin vesakoitumista. Asemat II:3, 5 ja 7 ovat melko hyvässä kunnossa. Ympäröivä asutus on aivan kiinni asemissa. Maahan kaivetut haudat ovat eroosiolle erityisen alttiit, ja reunat ovat sortuneet. Asema II:8 on melkein "postikorttikunnossa", vähäistä vesakoitumista huolimatta. Tarkastetut asemat ovat asukkaiden aktiivisessa käytössä, mm. koirien ulkoiluttamista varten. Informaatiotaulua ei näkyvissä.
