Sastamala

Liuhalantien kivikautisen asuinpaikan
viereisen tieliittymän rakennustyön
arkeologinen tarkastus
19.11.2013

Ulla Moilanen/Pirkanmaan maakuntamuseo

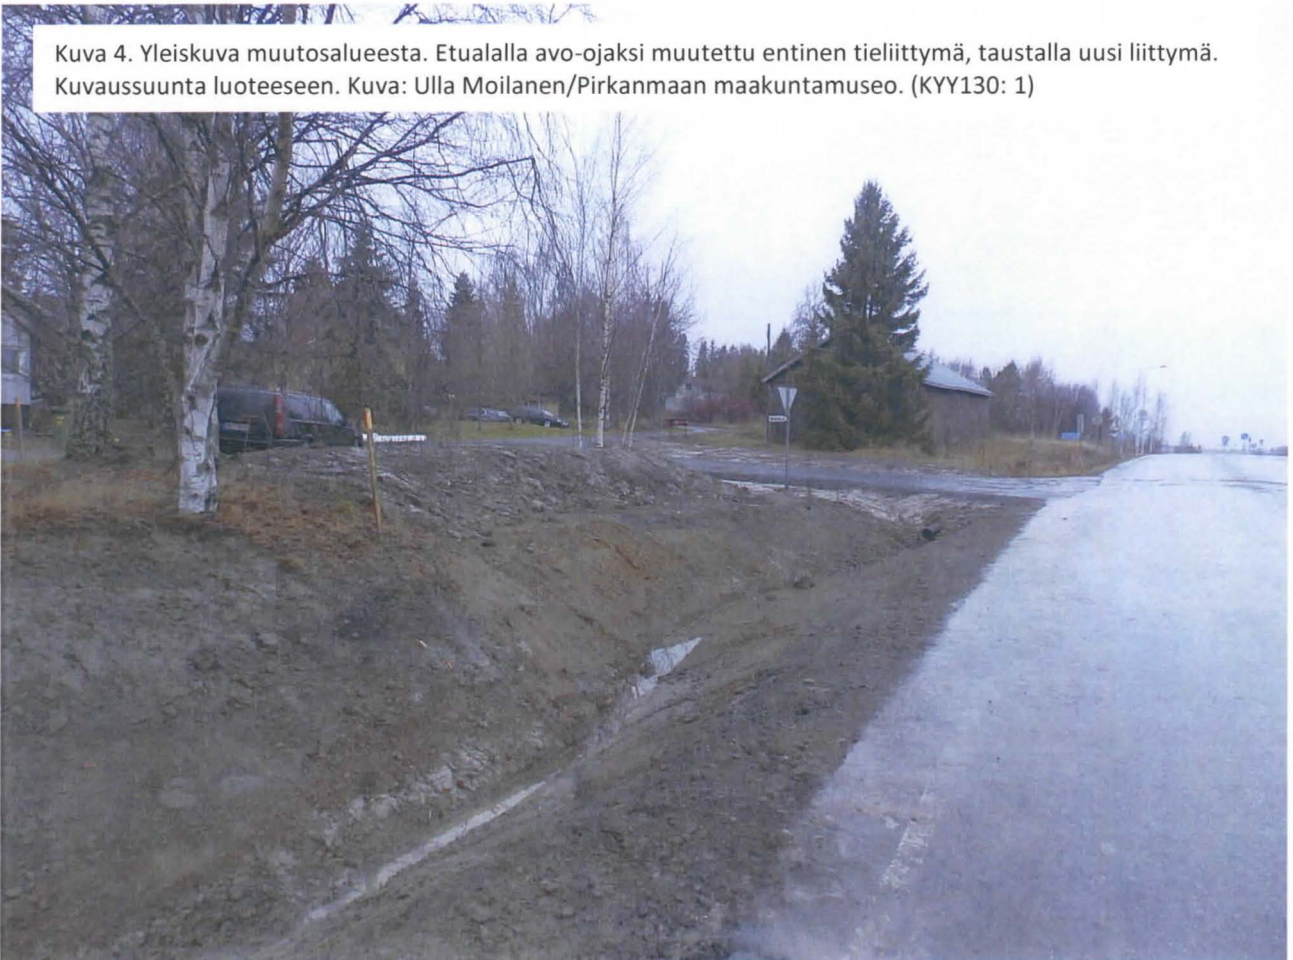
Kuva 4. Yleiskuva muutosalueesta. Etualalla avo-ojaksi muutettu entinen tieliittymä, taustalla uusi liittymä. Kuvaussuunta luoteeseen. Kuva: Ulla Moilanen/Pirkanmaan maakuntamuseo. (KYY130: 1)

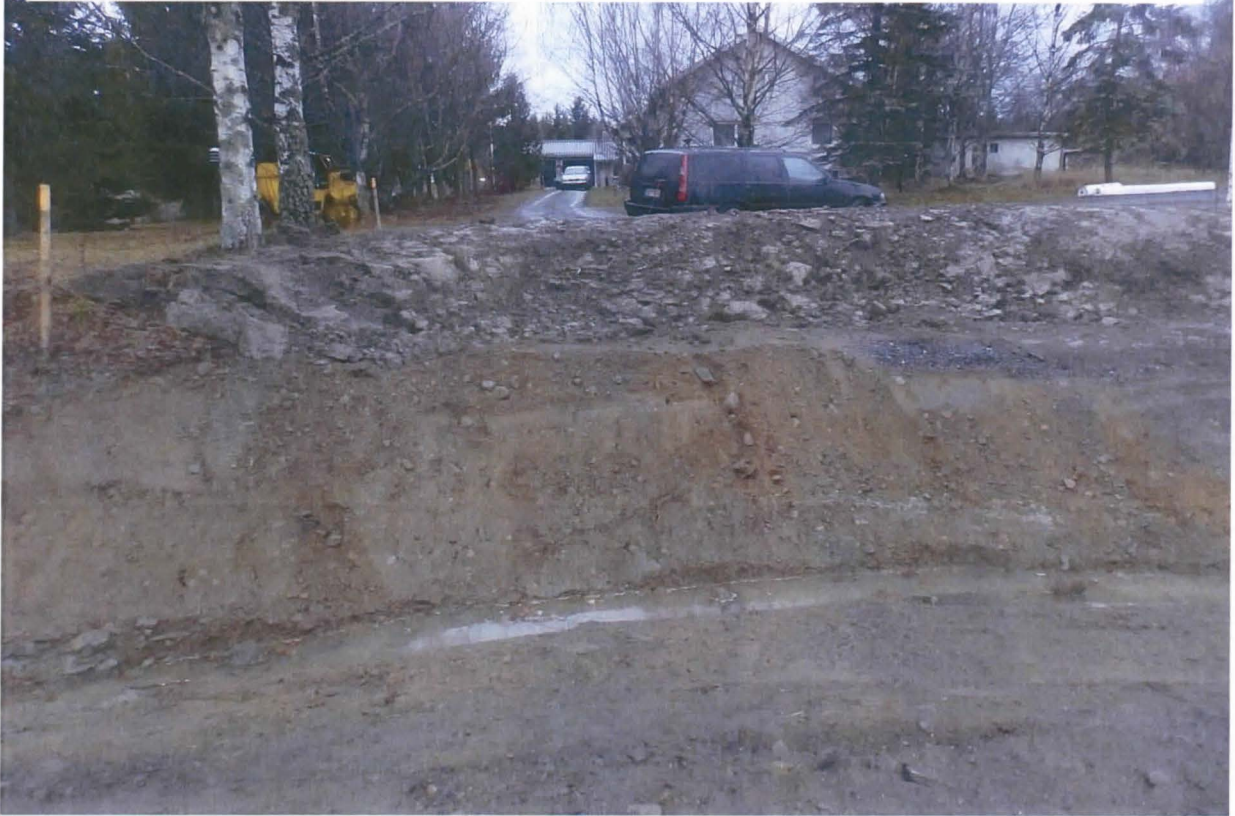
Kuva 5. Vanha tieliittymä katkaistuna ja avo-ojaksi muutettuna. Tien alle ajettu hiekkaa, jonka alla on luontainen savi. Kuvaussuunta itään. Kuva: Ulla Moilanen/Pirkanmaan maakuntamuseo (KYY130: 2)

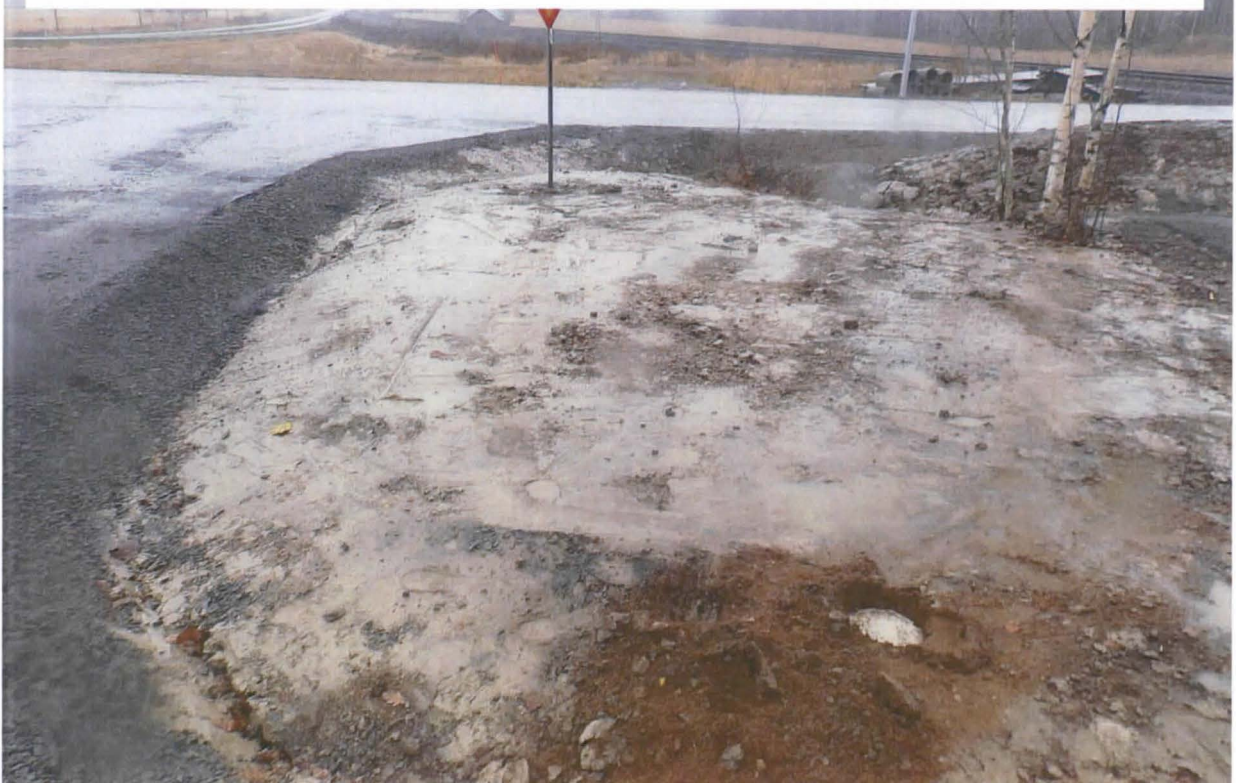
Kuva 6. Uuden tieliittymän alta kaivettua savea liittymän vierelle levitettyä ja tasoitettuna. Etualan punertava hiekkalaikku on peräisin paikalle tuodusta täyttöhiekasta. Kuvaussuunta länteen. Kuva: Ulla Moilanen/Pirkanmaan maakuntamuseo

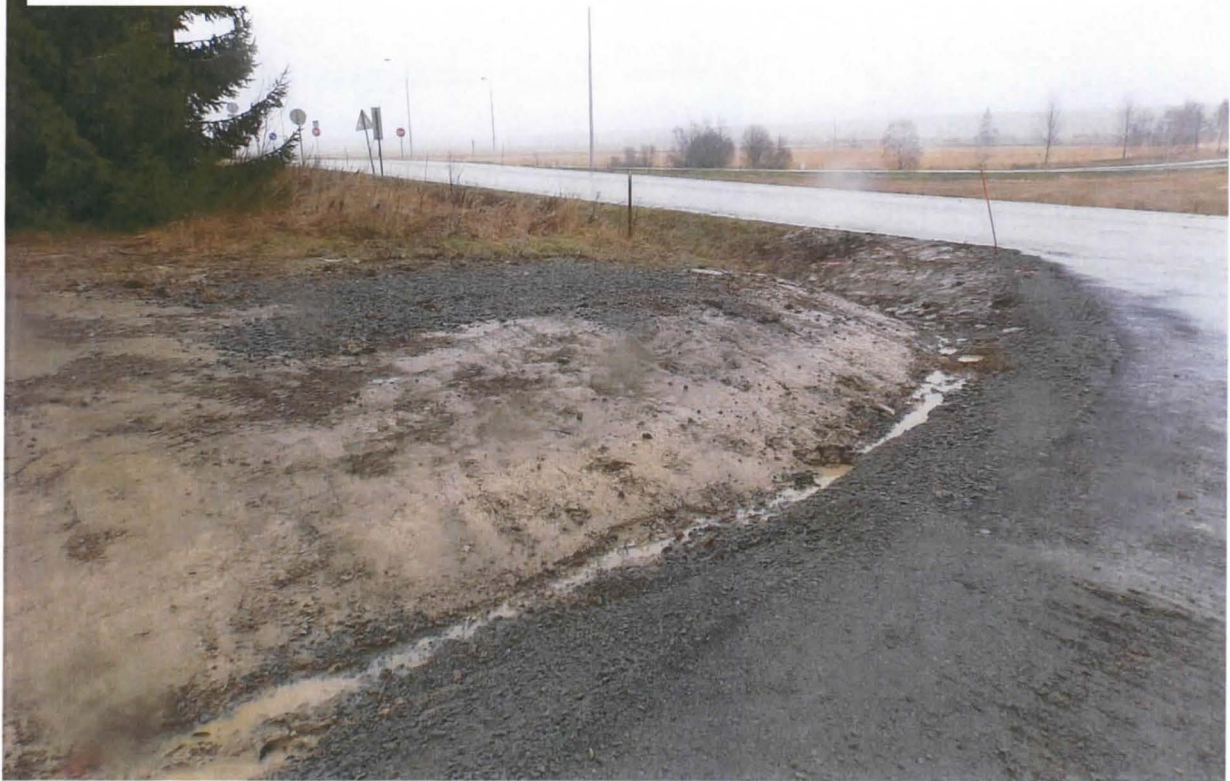
Kuva 7. Uuden tieliittymän pohjoispuolelle tasattua kaivannosta peräisin olevaa savea, sekä tien viereen kaivettu oja. Kuvaussuunta koilliseen. Kuva: Ulla Moilanen/Pirkanmaan maakuntamuseo (KYY130: 3)

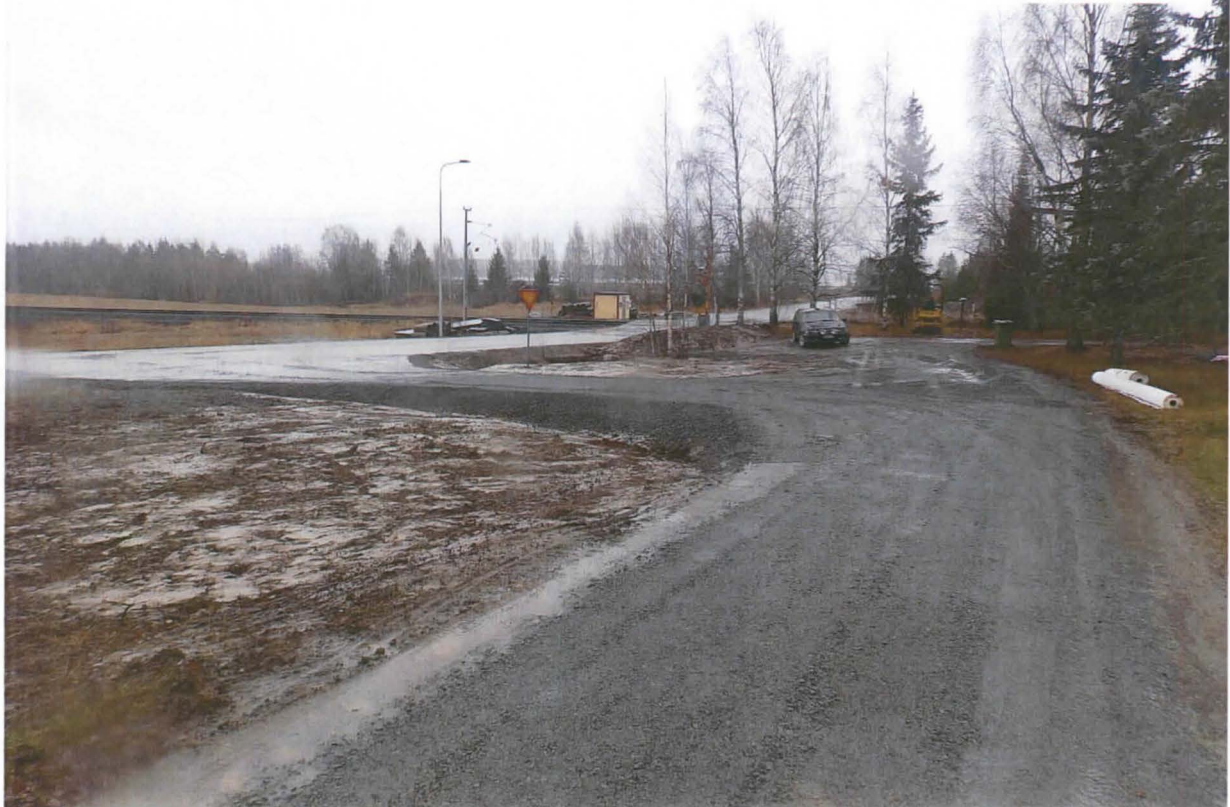
Kuva 8. Mäkikuja ja uusi liittymä Kaukolantielle. Vanhan liittymän kohta taempana näkyvän auton kohdalla. Kuvaussuunta eteläkaakkoon. Kuva: Ulla Moilanen/Pirkanmaan maakuntamuseo (KYY130: 4)

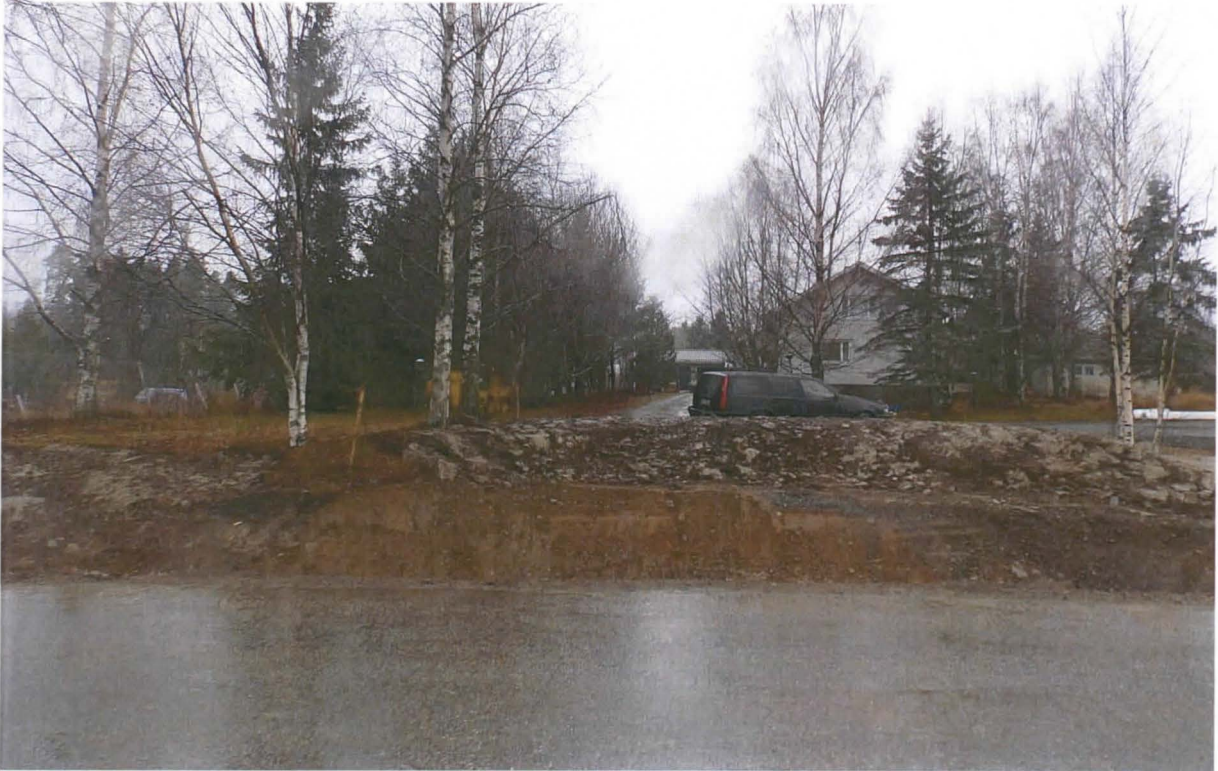
Kuva 9. Yleiskuva Kaukolantieltä vanhan tieliittymän suuntaan. Liittymän päälle on kasattu paikalta kaivettua vanhaa, savista peltokerrosta. Kuvaussuunta länteen. Kuva: Ulla Moilanen/Pirkanmaan maakuntamuseo.

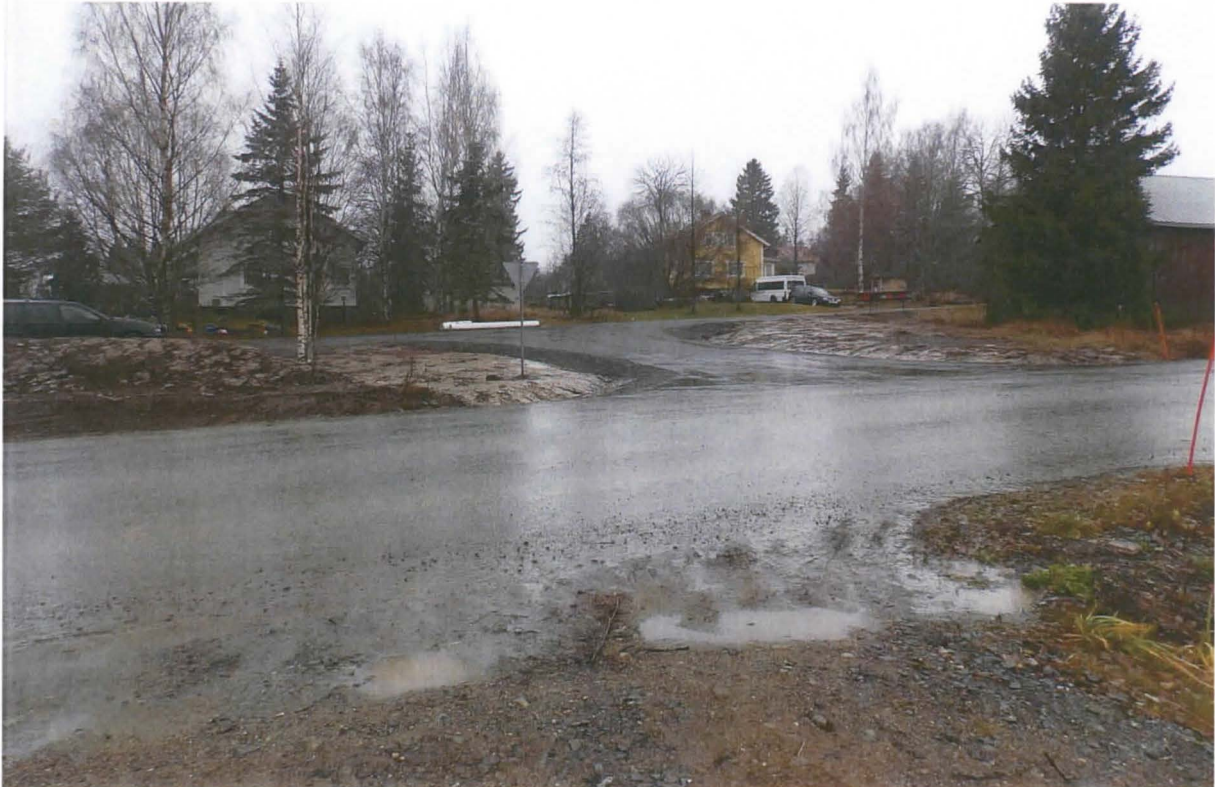
Kuva 10. Yleiskuva Kaukolantiestä uudesta liittymästä Mäkikujalle. Kuvaussuunta luoteeseen. Kuva: Ulla Moilanen/Pirkanmaan maakuntamuseo
