KARLEBY, BECKBRUKET

Arkeologisk undersökning av krigstida
kanonbatteriställningar

Grävrapport

Petra Nygård 2001
K.H.Renlunds museum

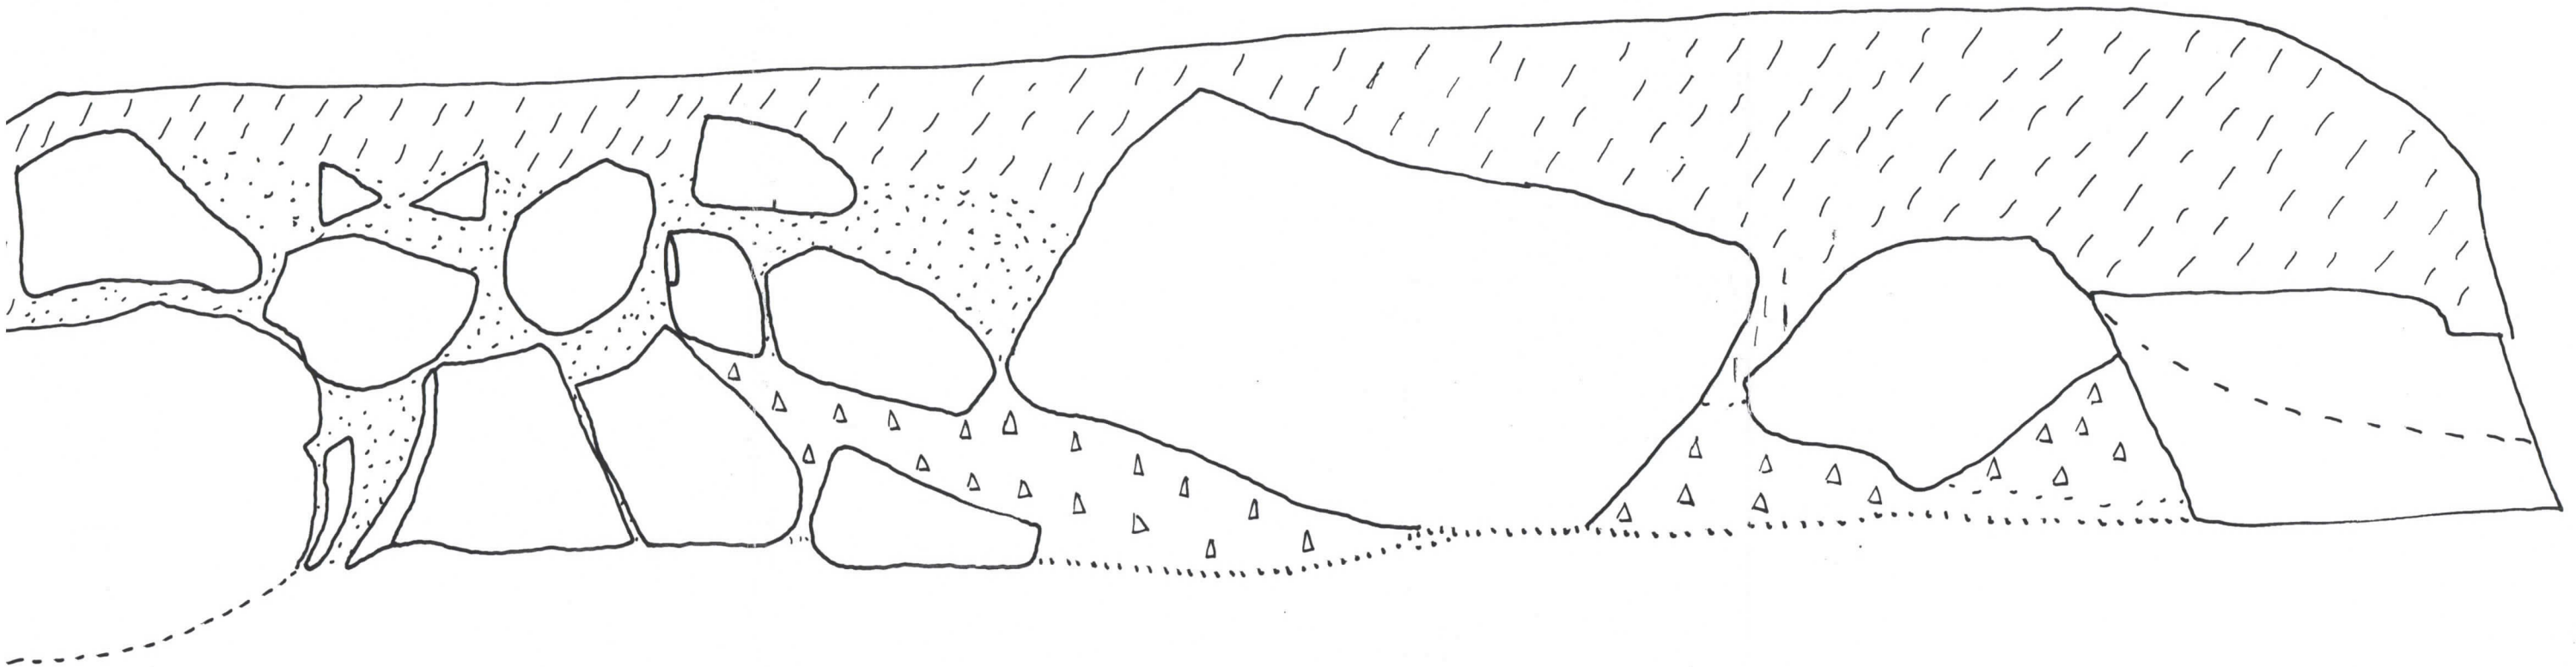
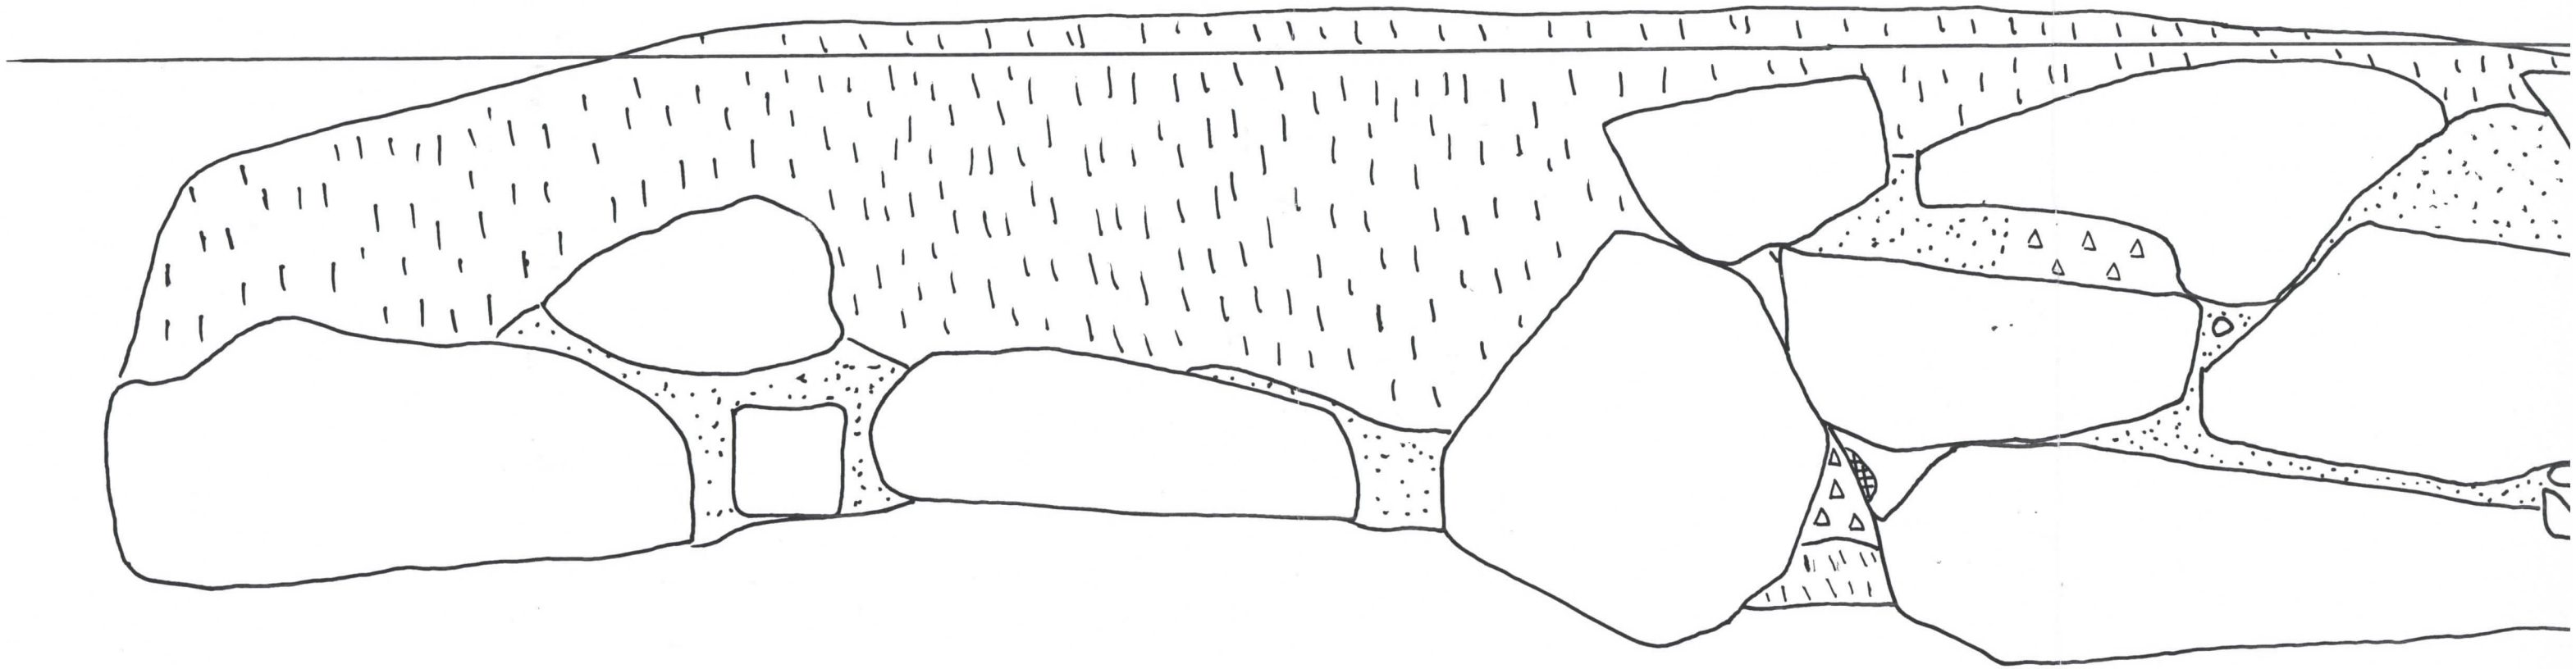
GAMLAKARLEBY BECKBRUKET P. Nygård 1999		Profiltritning Skala 1:10	
DOKUMENTERING M. Riska, P. Nygård 1999		K.H. RENLUNDIN MUSEO	
		Ritning 2

Även denna vall är svagt böjd i sin form och är cirka 4,5 meter lång (vid bröstvärnet). Det bredaste stället är mätt till cirka 5,5 meter. Vallen är cirka 75 centimeter hög. Bröstvärnet består av relativt stora block och några mindre stenar. Jordfyllnad mellan blocken saknas på ett par ställen. Även på denna vall finns det inslag av murbruk. Nedanför vallens östra halva, på innergården, finns det nerrasade stenar som tyligt har hört till vallkonstruktionen (se ritning nr 2/1999).

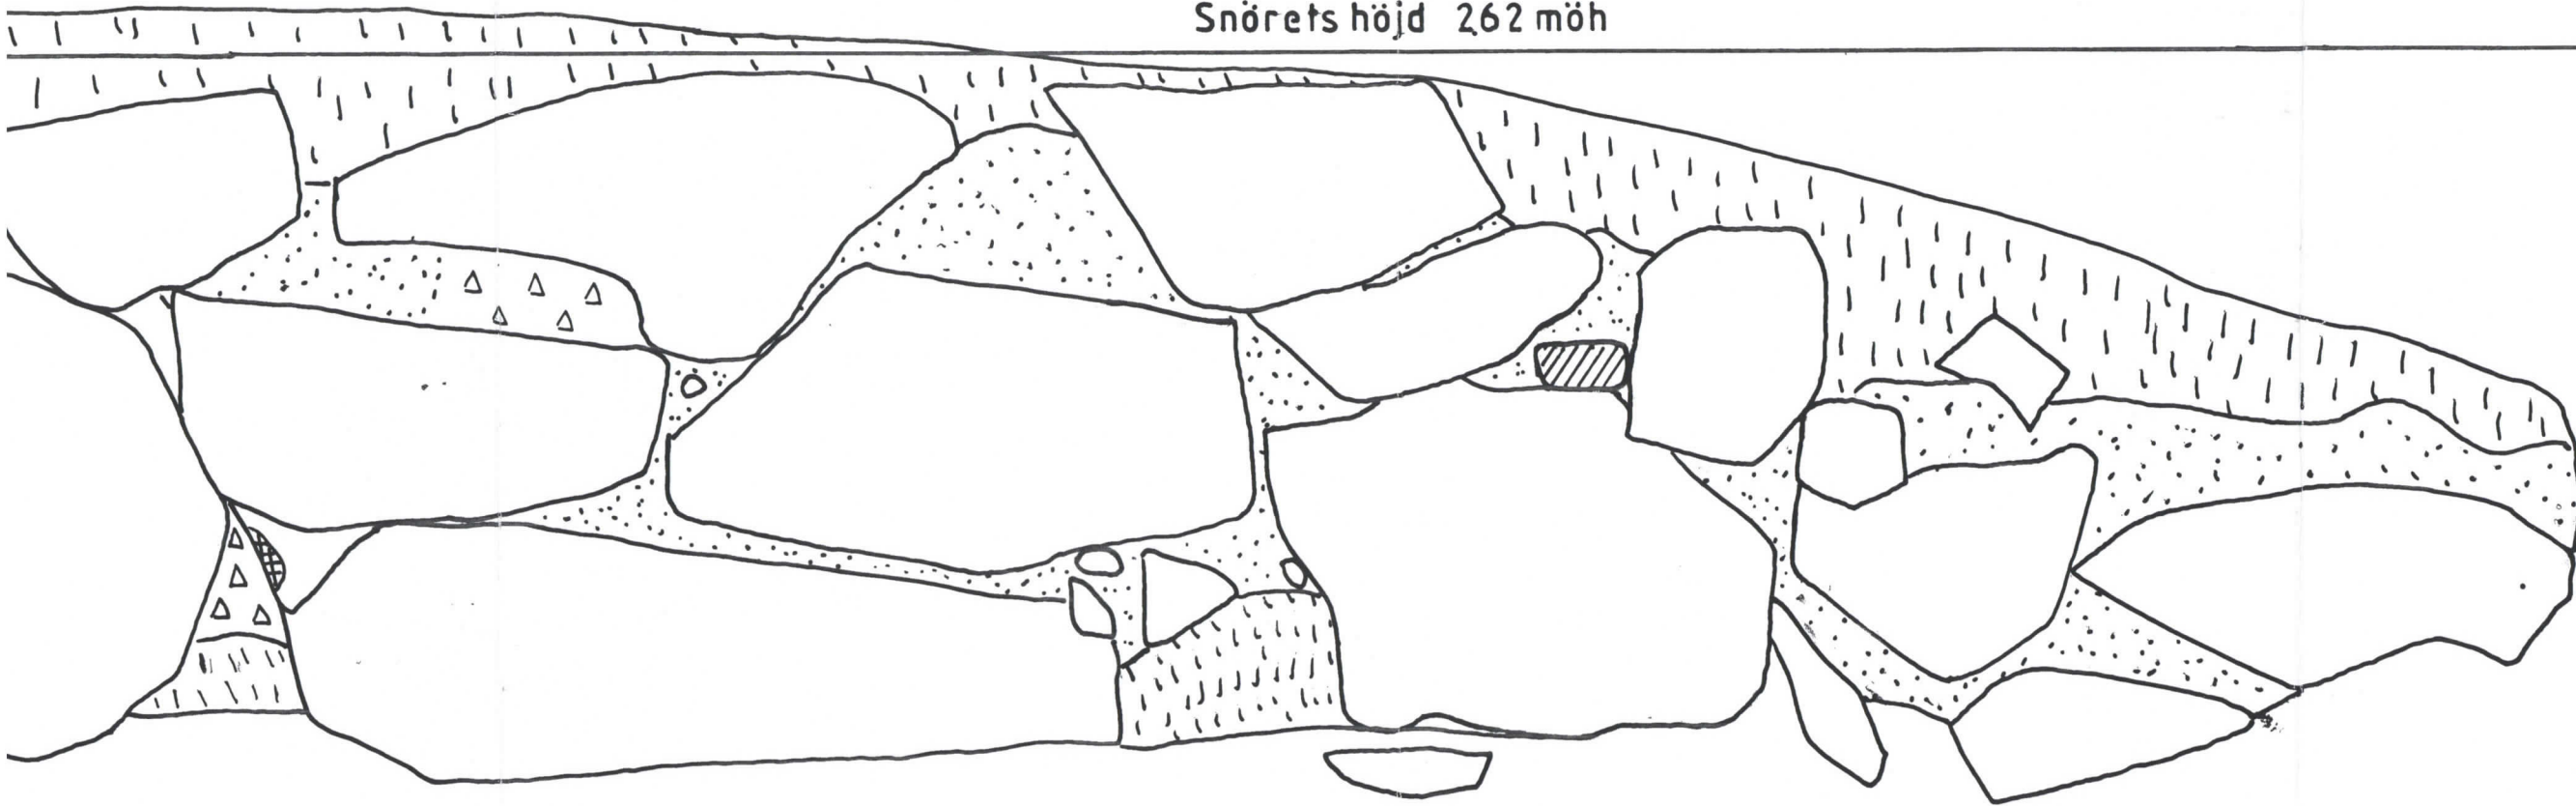
GAMLAKARLEBY BECKBRUKET P Nygård 1999.	Profilirritning Skala 1:10
DOKUMENTERING	KH RENLUNDS MUSEUM
P Nygård M Riska 1999	Ritning 3

som sentida militära påverkan (se ritning nr 11/1999). Vallen är cirka 6 meter lång (vid bröstvärnnet) och är cirka 5,5 meter bred på det bredaste stället. På det högsta stället är den dock cirka 90 centimeter hög. Vallens västra halva består av relativt få block, medan den östra halvan består av både större block och mindre stenar. Både från den västra och östra kantan har hörnstenar rasat och ligger i dag i öppning I och II. Ingen murbruk har påträffats (se ritning nr 3/1999).

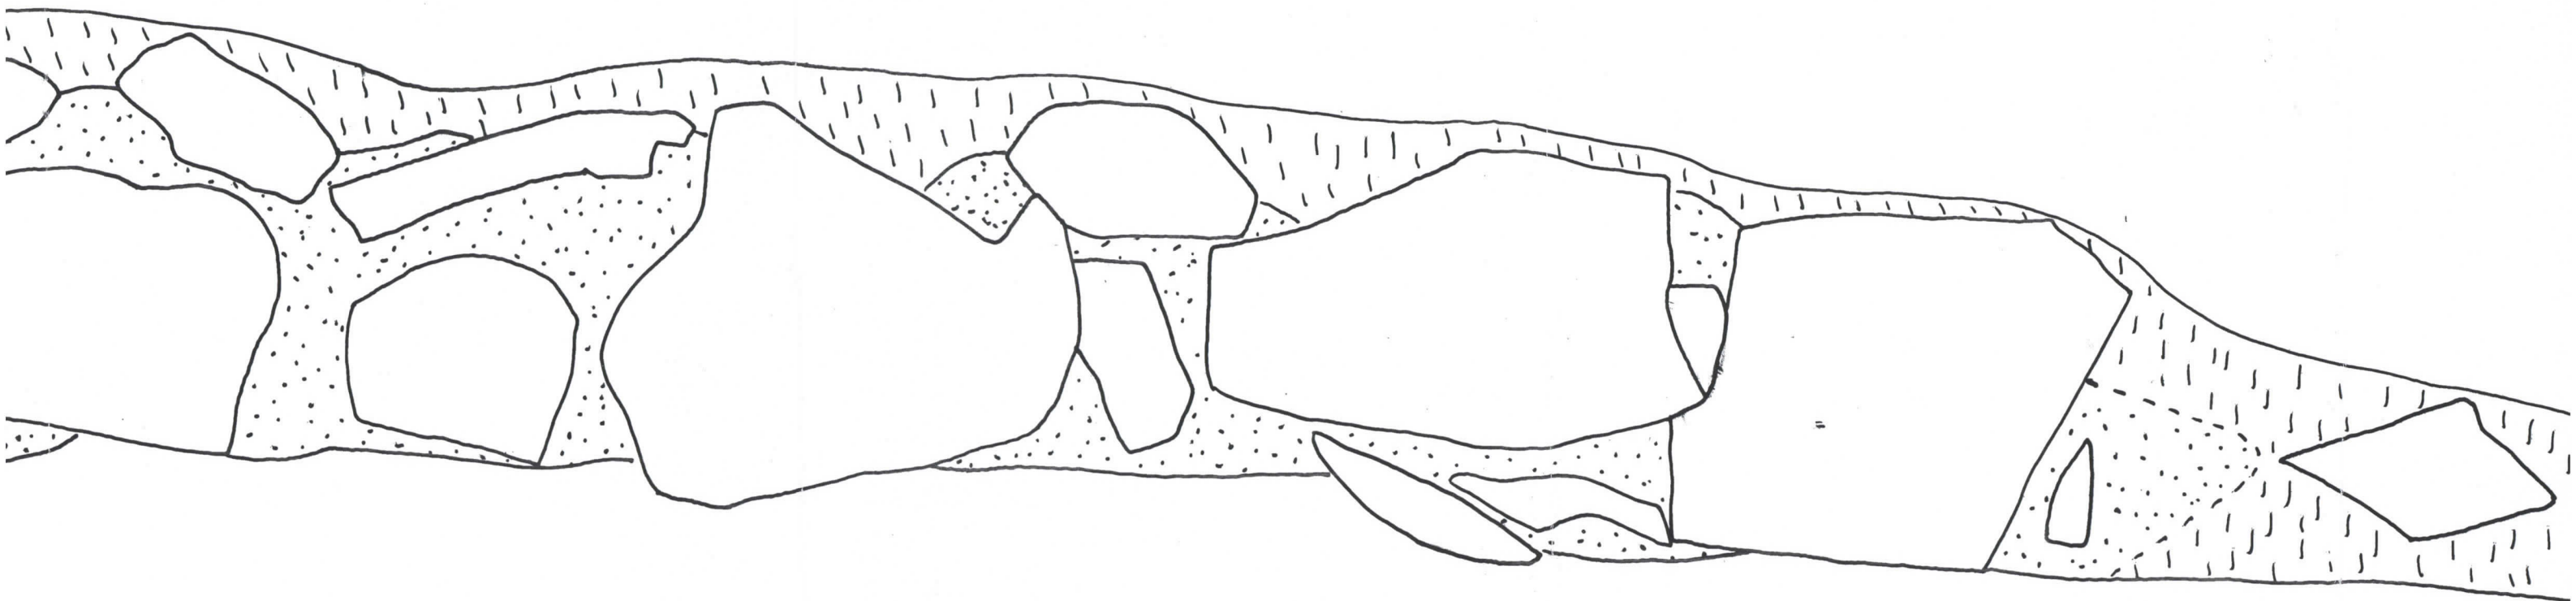
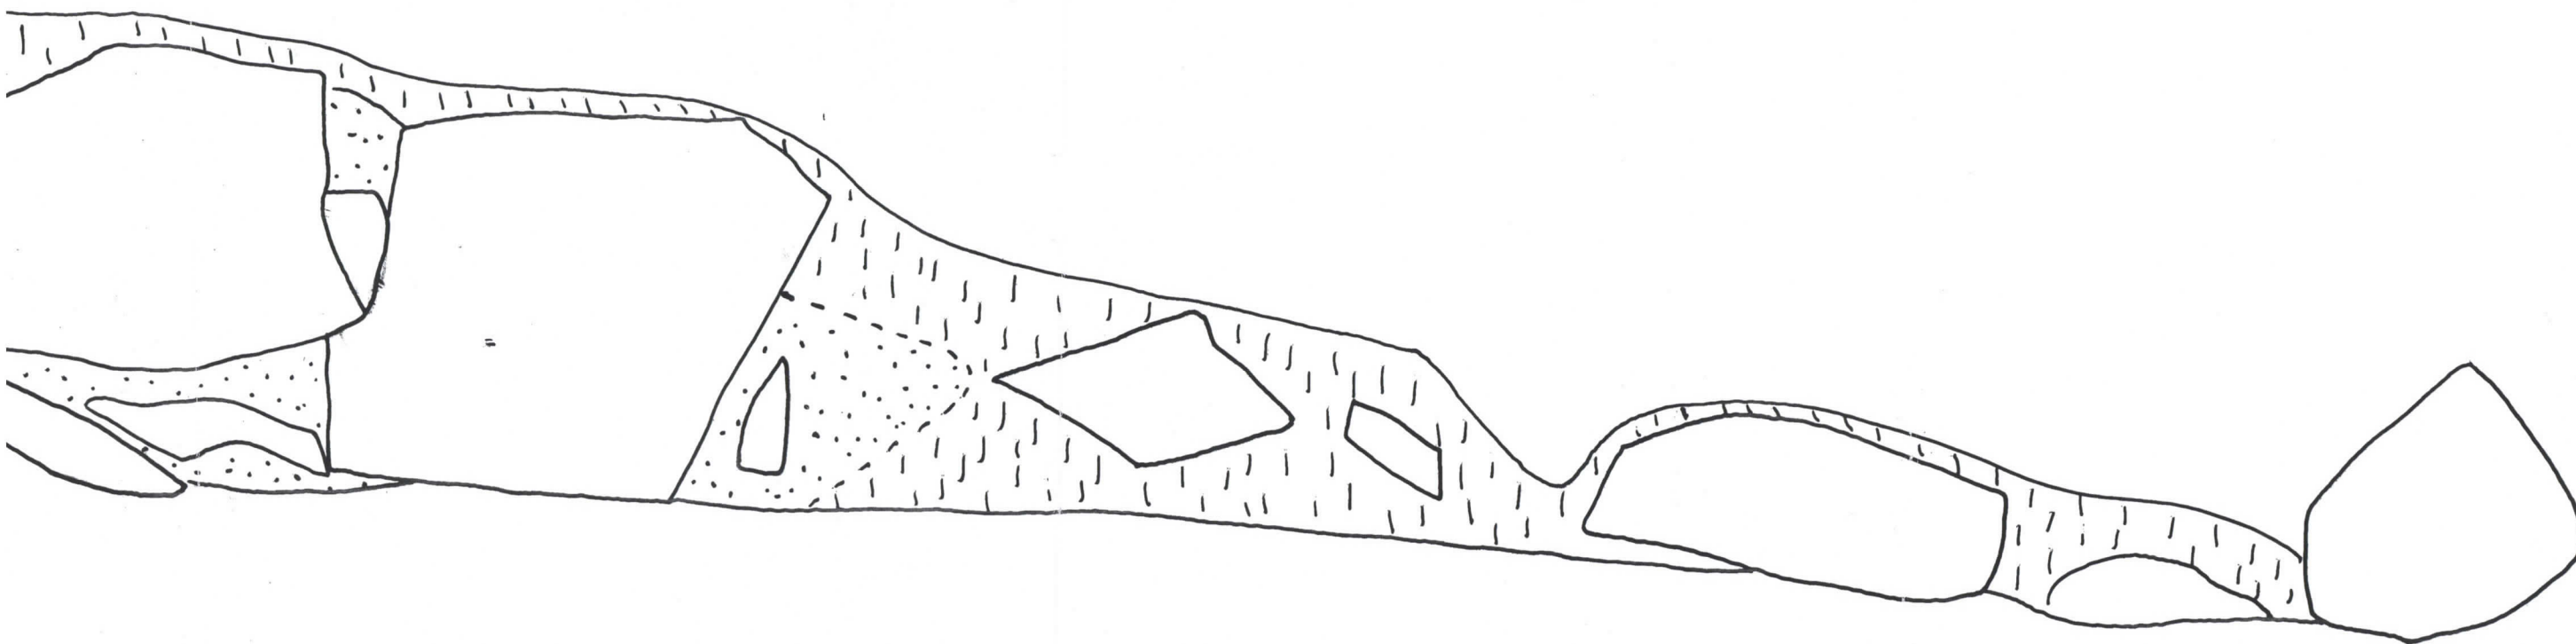
GAMLA KARLEBY BECKBRUKET P. Nygård 1999	Profiliritning Skala 1:10
DOKUMENTERING P. Nygård M. Riska 1999	KH RENLUNDS MUSEUM
	Ritning 4

Denna vall är den lägsta men även den längsta valldelen. Vallen är svagt böjd och cirka 10 meter lång (vid bröstvärnnet). Det bredaste stället är cirka 5 meter. Vallen är kuperad och den har en sluttande ände mot sydöst. På det högsta stället är den dock cirka 70 centimeter hög. Vallen består av både större block och mindre stenar, som ger ett intryck av att ligga "huller om buller". Den är alltså inte lika jämn och fin jämfört med de övriga valldelarna. Inslag av murbruk och tjära/beck finns. Även vid denna vall finns det nerrasade stenblock, speciellt vid vallens västra del (se ritning nr 4/1999).

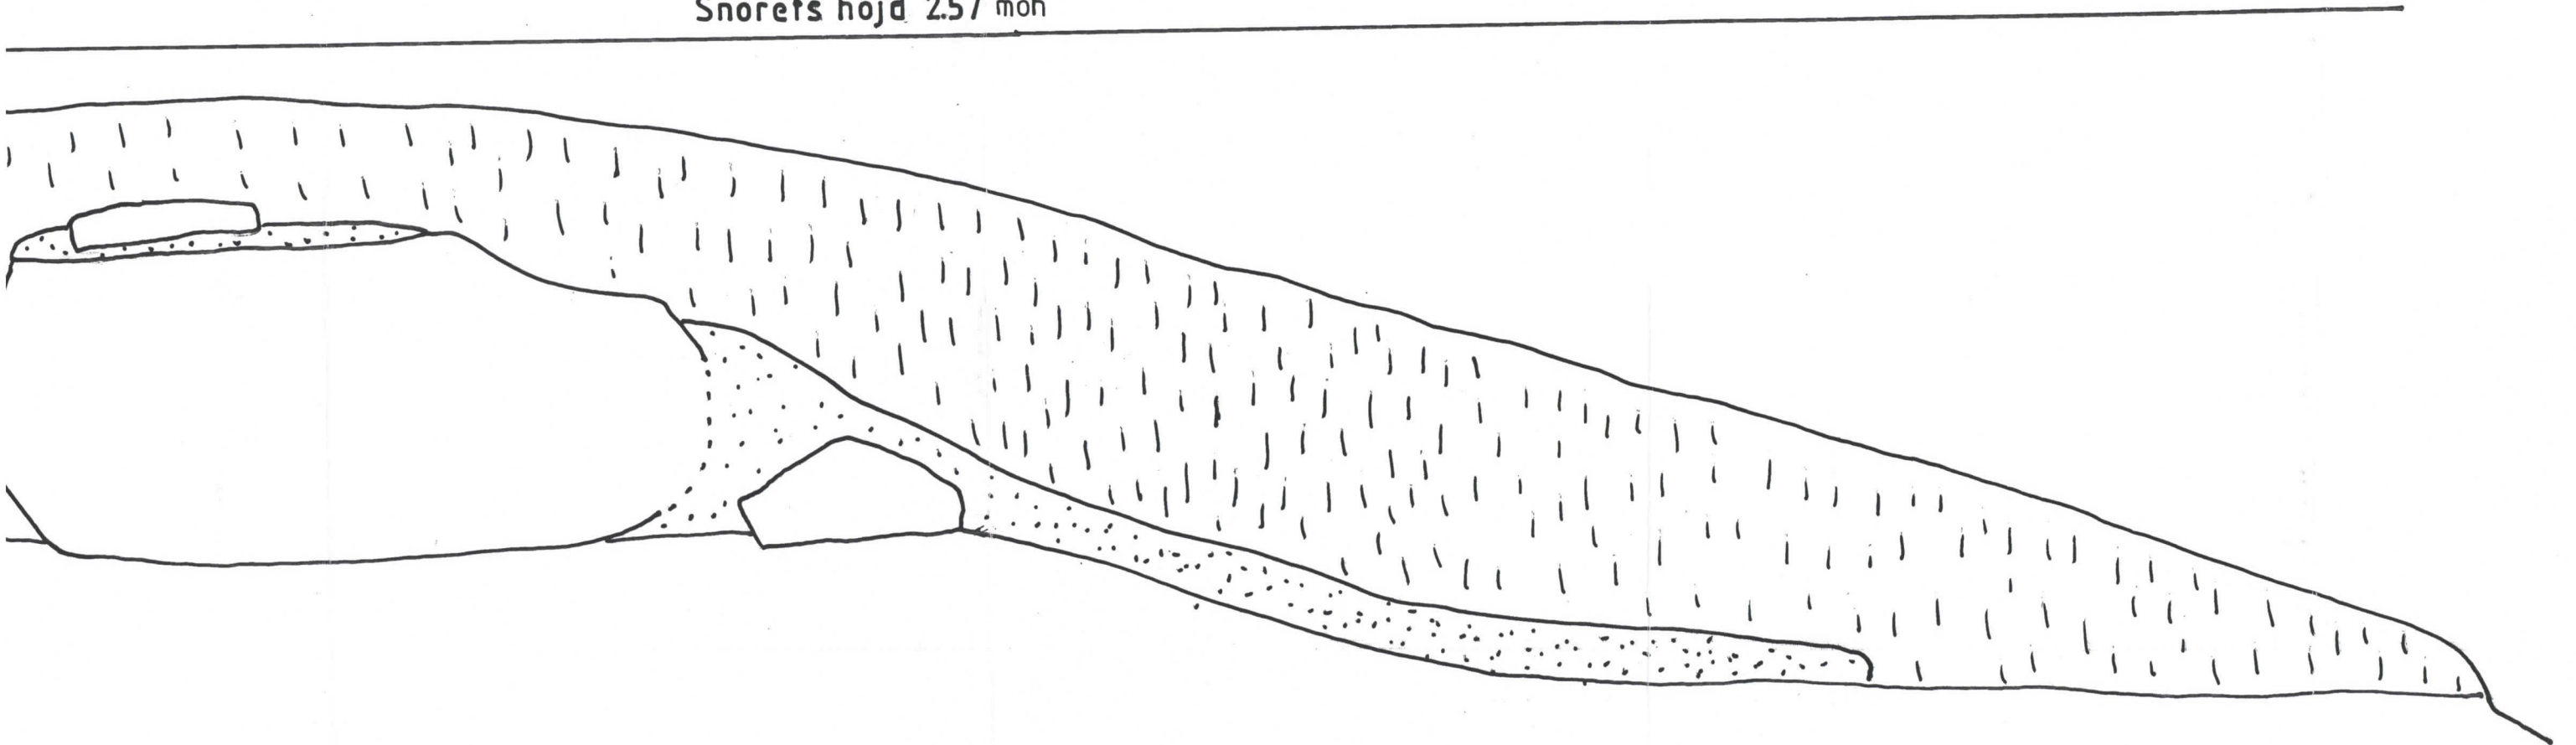
GAMLAKARLEBY BECKBRUKET P. Nygård 1999	Profilritning Skala 1:10
DOKUMENTERING	KH.RENLUNDS MUSEUM
P. Nygård M.Riska 1999	Ritning 7

Öppningen är cirka 1,3 meter bred vid bröstvärnnet och cirka 2 meter bred vid den bortre utvinklingen. I öppningen finns nerrasade stenar, speciellt från vallarnas båda hörn. Öppningen består av en cirka 3,5 meter lång relativt jämn markyta, innan den sluttar neråt. Denna yta avgränsas av tre stenar vid den bortre delen av öppningen, som bildar en trappliknande formation. Däremot finns det ingen stensatt avsats vid öppningen mot innergården. Även här består öppningens västra vägg av färre stenar än den östra (se ritning nr 7 och 8/1999).

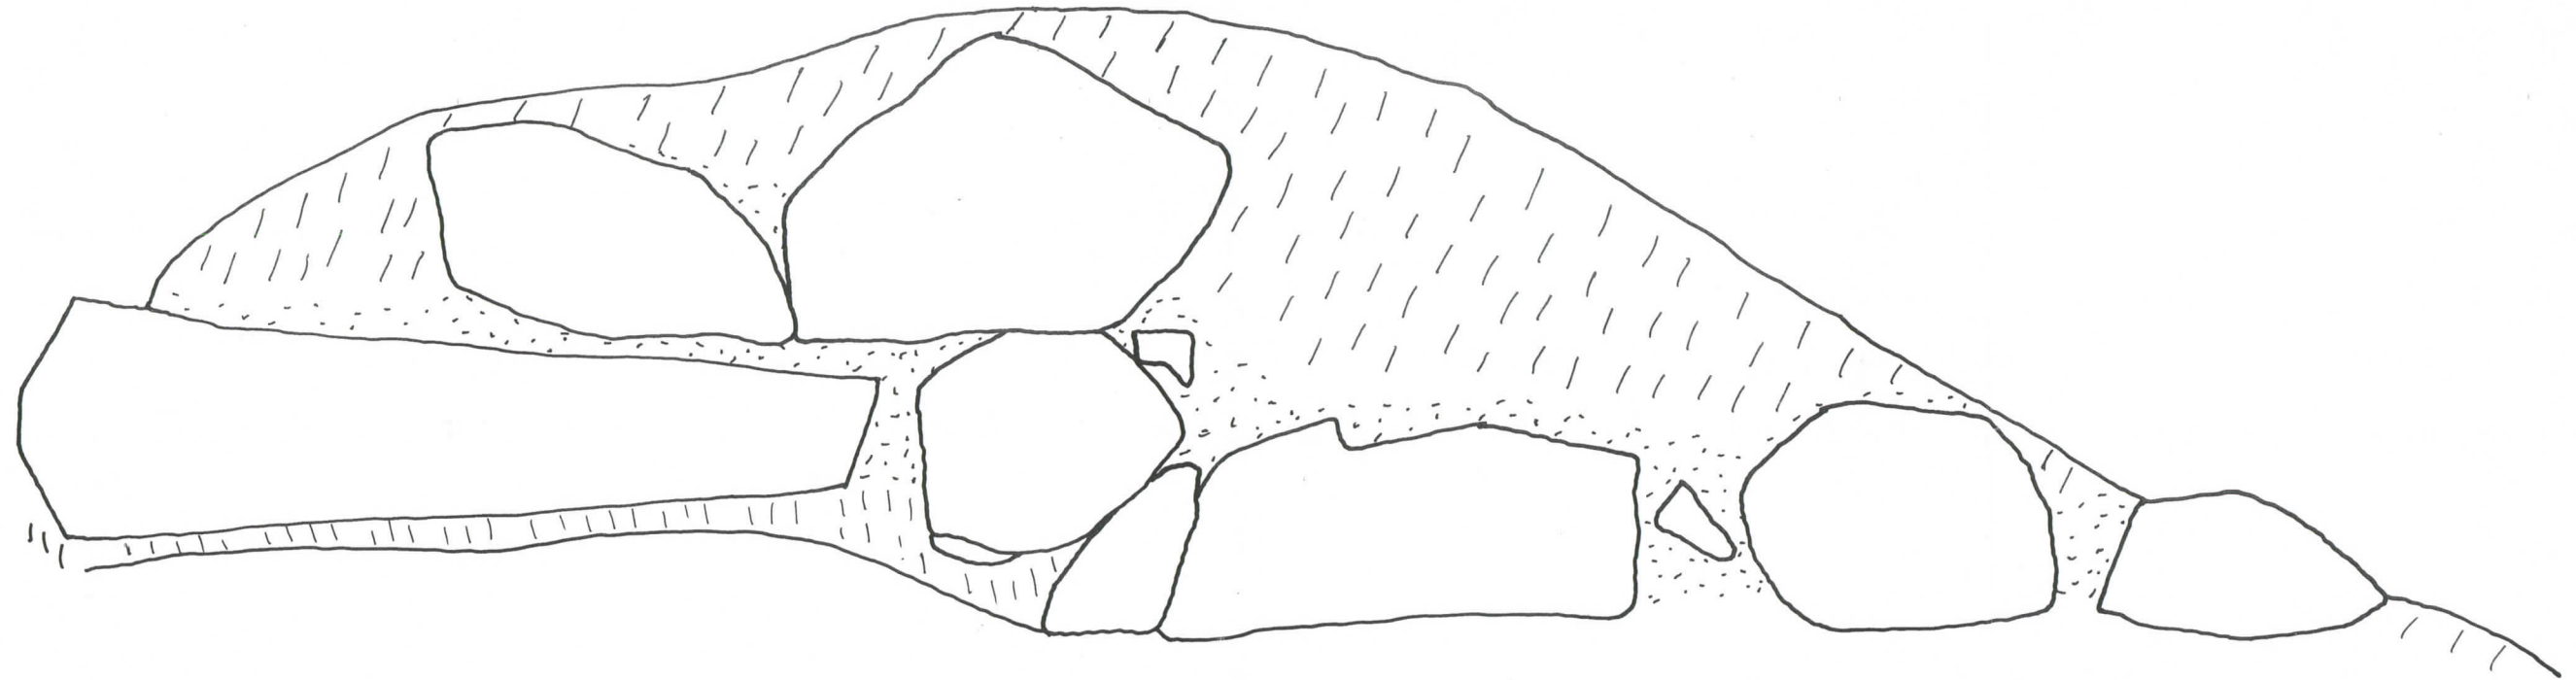
GAMLA KARLEBY BECKBRUKET P. Nygård 1999	Profilritning Skala 1:10
DOKUMENTERING M. Riska, P. Nygård 1999	KH. RENLUNDS MUSÉUM
	Ritning 9

Denna öppning är cirka 1 meter bred vid bröstvärnnet och cirka 1,8 meter bred vid den bortre utvinklingen. I öppningen finns nerrasade stenar, som tydligt har rasat från bröstvärnens båda hörn. Men stenar har även rasats från öppningarnas väggar. Öppningen består av en cirka 3-3,5 meter lång relativt jämn markyta, innan den sluttar brant neråt. Denna yta avgränsas i norr (vid den bortre delen av öppningen) av två större stenar, som bildar en trappliknande formation. Dessa stenar har beck/tjära på sig. Däremot finns det ingen stensatt avsats vid

öppningen mot innergården. Öppningens västra vägg består av fler stenar än den östra (se ritning nr 9 och 10/1999).

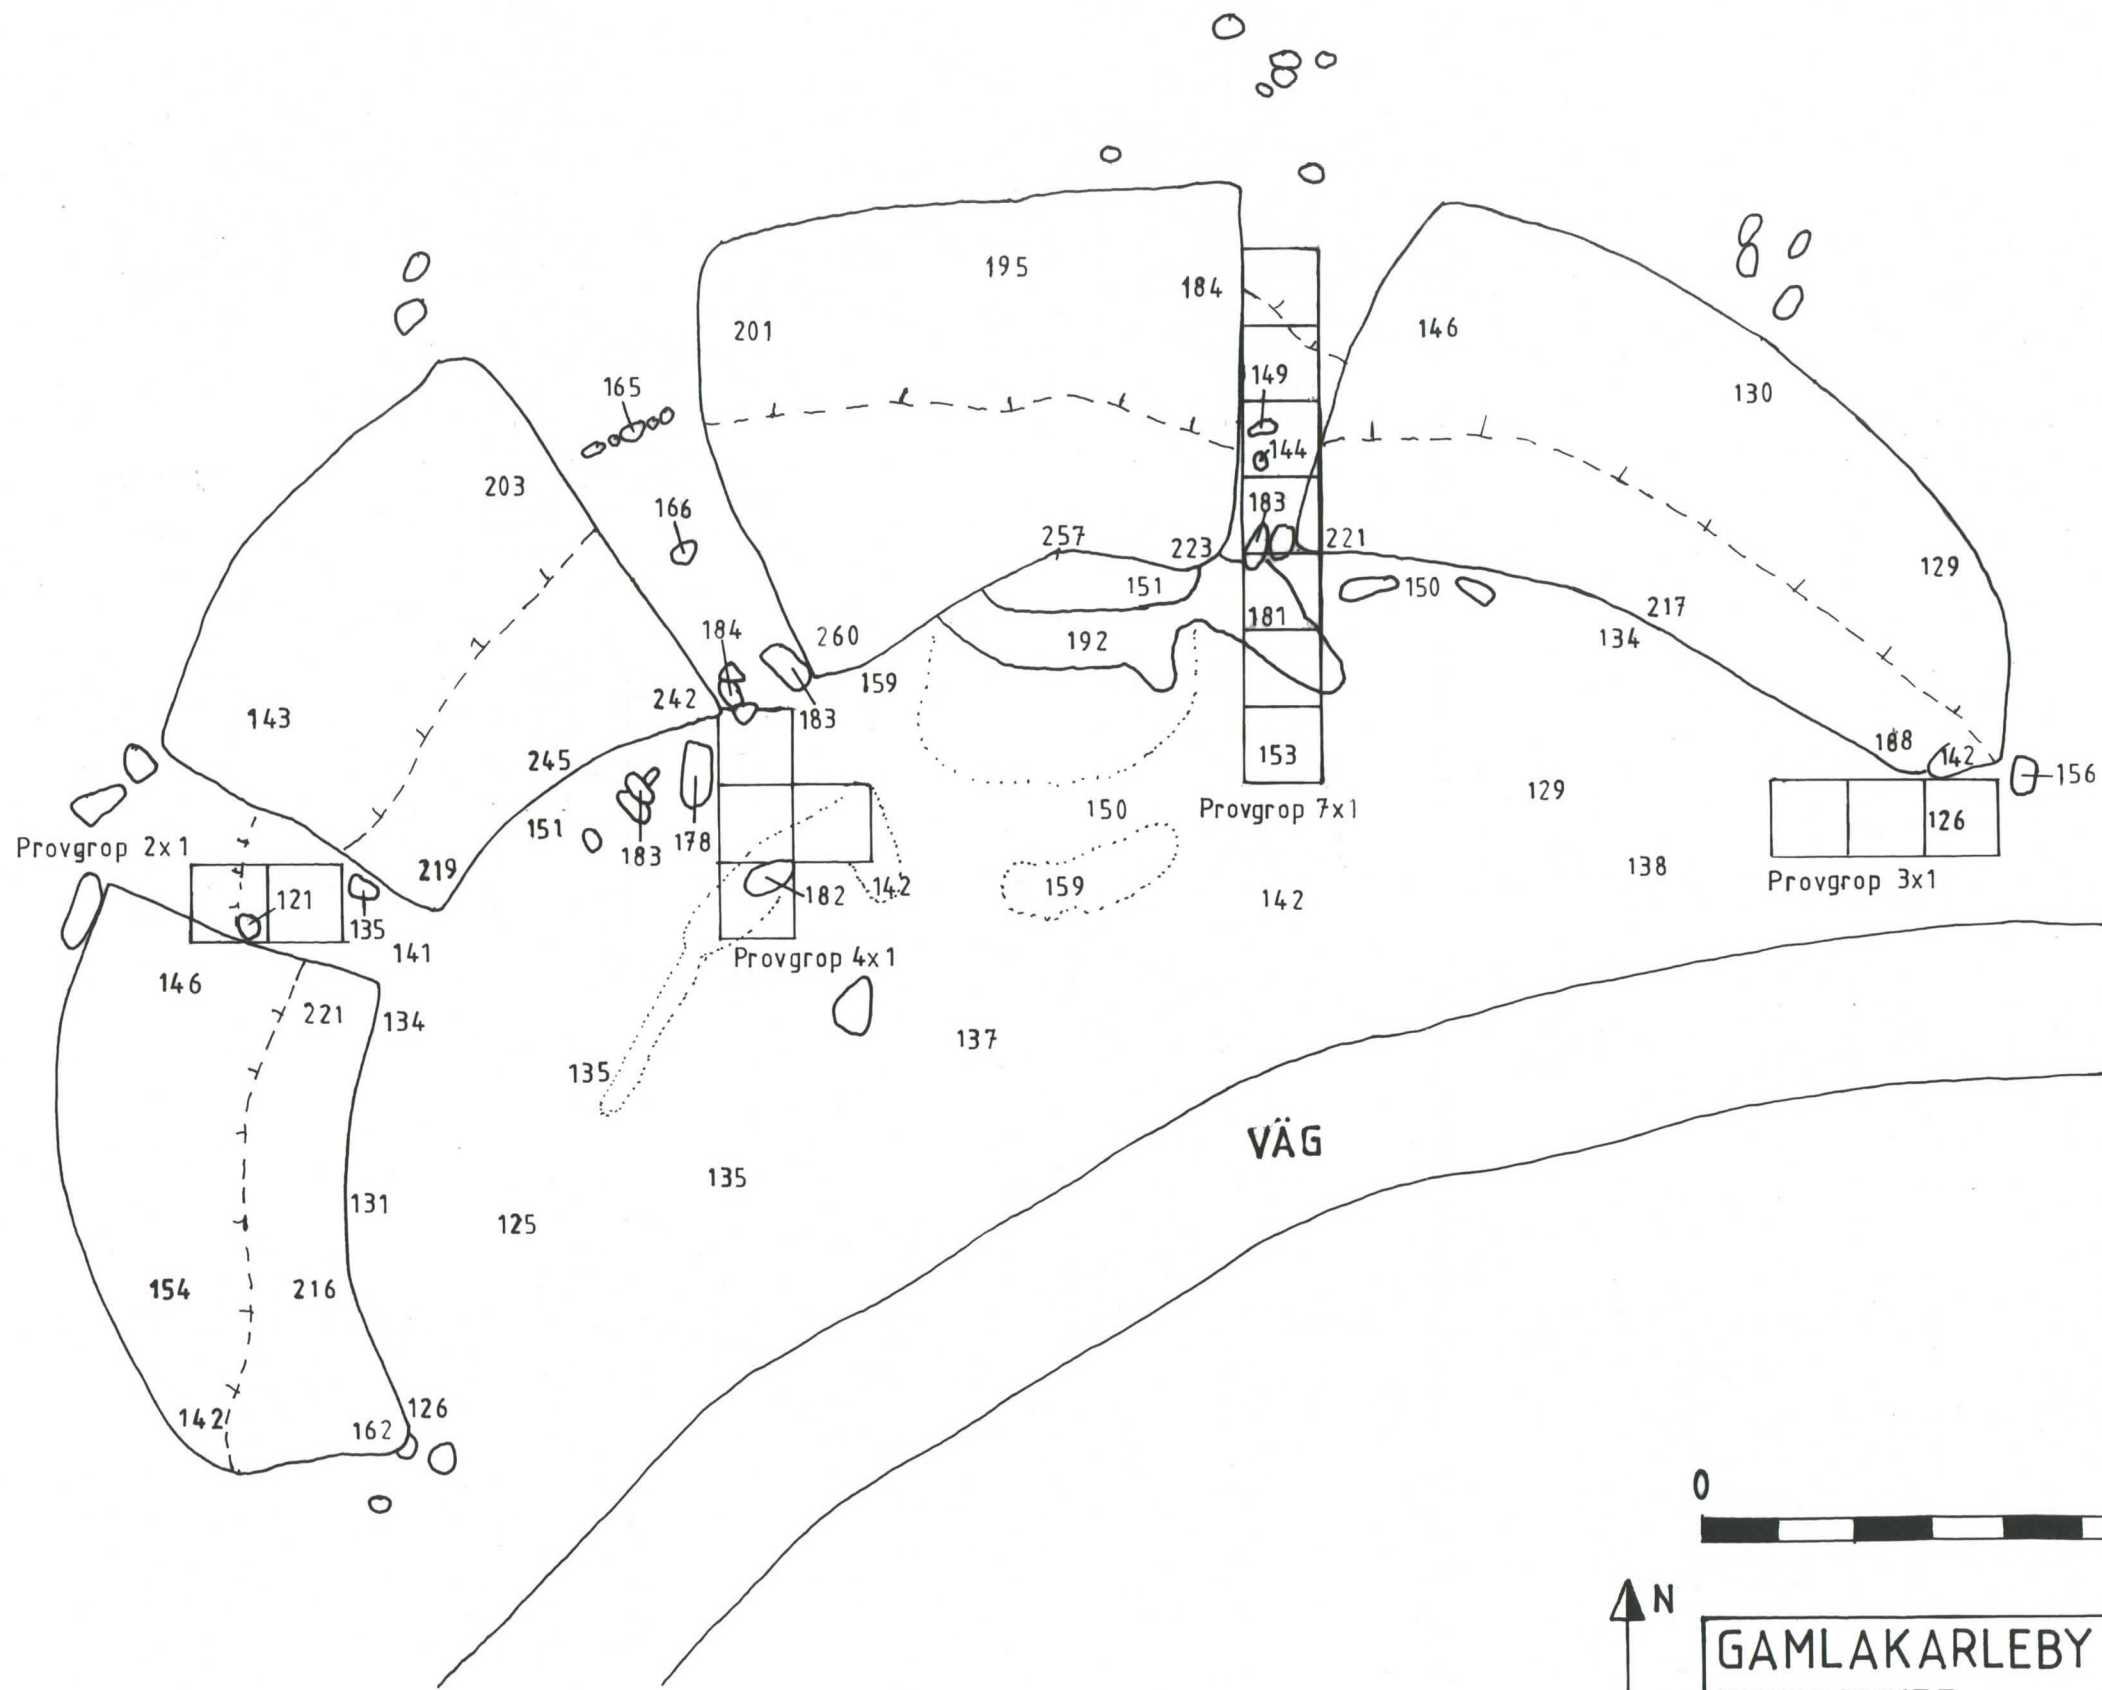
GAMLAKARLEBY BECKBRUKET P. Nygård 1999		Planritning Före torvborttagning Skala 1:100	
DOKUMENTERING P. Nygård, M. Riska 1999		K.H. RENLUNDS MUSEUM	
		Ritning 11

Ställningens innergård är till ytan mycket ojämn. Förutom vallarnas nerrasade stenar finns det även små "vallar" av sand och jord på gården, liksom murbruk och tegelbitar. Detta måste tolkas som resultat av senare tiders militära verksamhet. På gården finns även den fixpunkt som har använts vid höjdmätningarna (z =141) utmärkt på en sten (se ritning nr 11/1999).

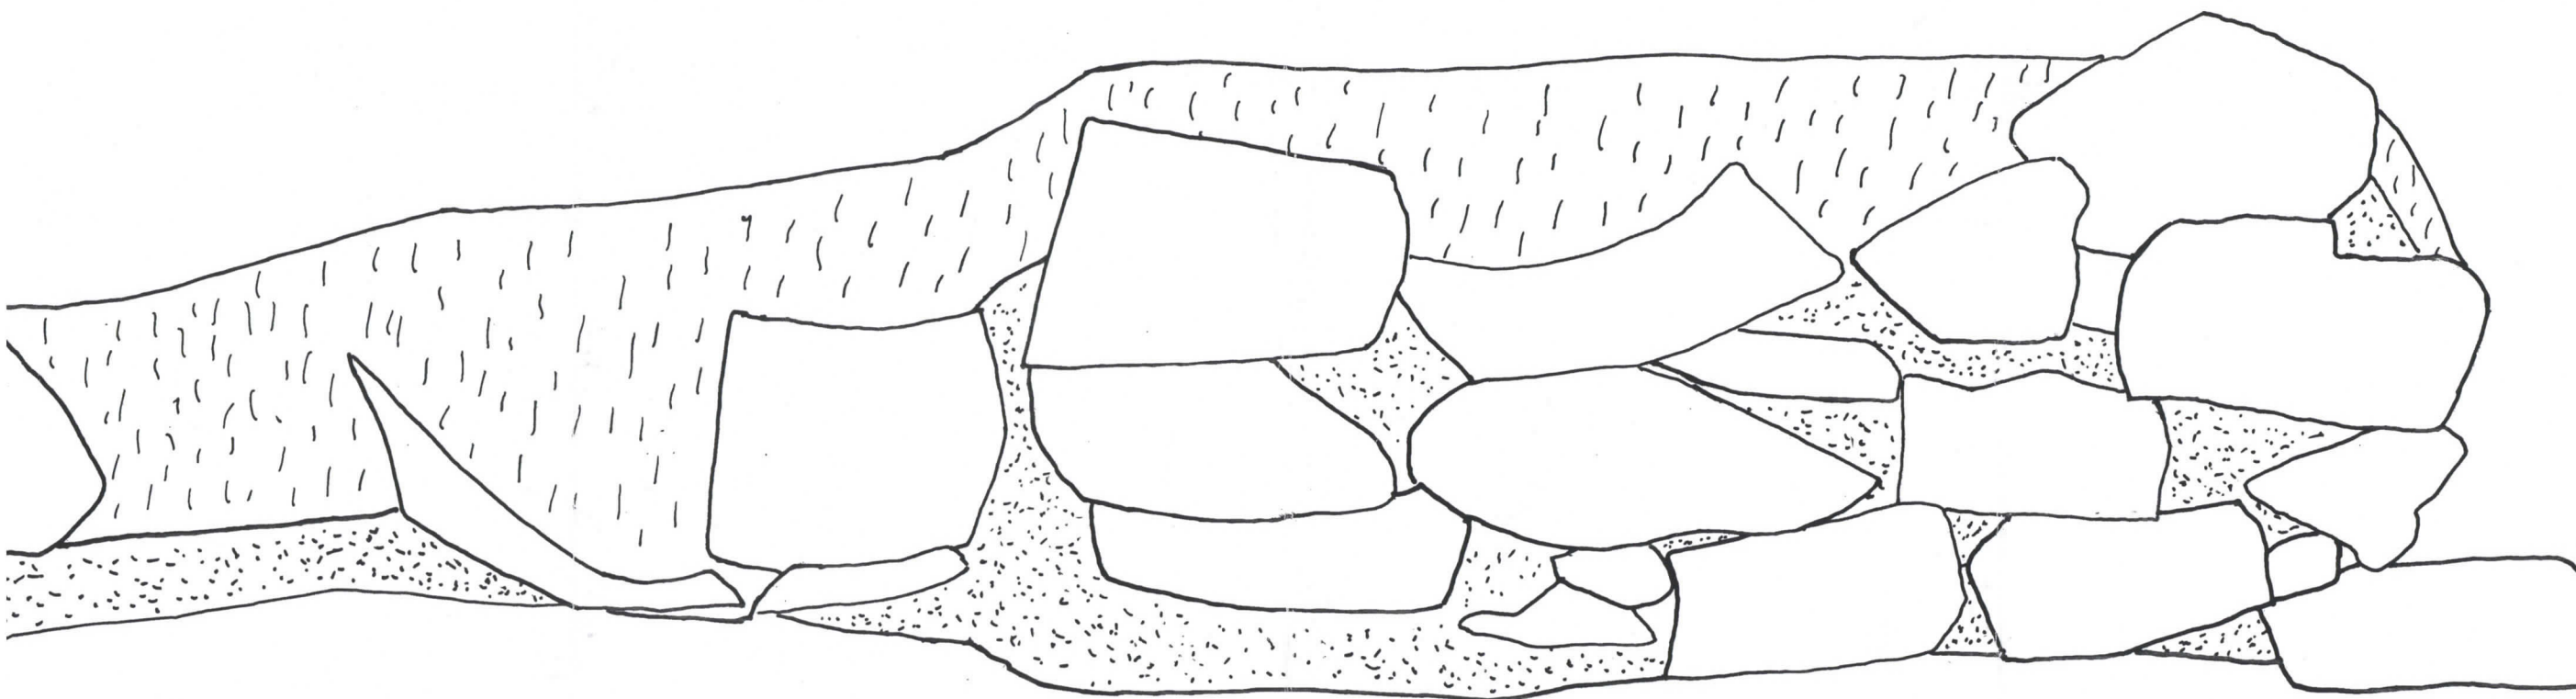
GAMLAKARLEBY BECKBRUKET P. Nygård 2001	Profilritning Skala 1:10
DOKUMENTERING P. Nygård, M. Riska 2001	K. H. RENLUNDS MUSEUM
	Ritning 1

Vallen är nästintill rak i sin form och är cirka 5,7 meter lång (vid bröstvärnet). Det bredaste stället är mätt till cirka 5 meter. Vallens västliga ände planas ut i en sluttande jordvall, men på det högsta stället är den dock cirka 90 centimeter hög. Ingen murbruk har påträffats bland bröstvärnets stenar. Nedanför vallens mitt finns troliga nerrasade stenar (se ritning nr 1/2001).
