# MIINAPAJA H 2

Inventointi 2003-2004

Suomenlinnan hoitokunta  
Ark-Viapori Oy/ Reetta Amper  
Museovirasto/ Ritva Veijola-Reipas

Lonnan saari rakennuksineen siirtyi puolustusvoimilta Suomenlinnan hoitokunnan hallintaan vuonna 1999. Sen jälkeen saarta ja sen rakennuksia on tutkittu ja dokumentoitu sekä kerätty pohjatietoja tulevia kunnostustöitä varten. Tämä inventointi koskee Lonnan saarella sijaitsevaa entistä miinapajaa, jonka rakennusnumero on H 2. Tutkimukset on pääosin tehty kesäkaudella 2003, ja raportti on koottu vuonna 2004.

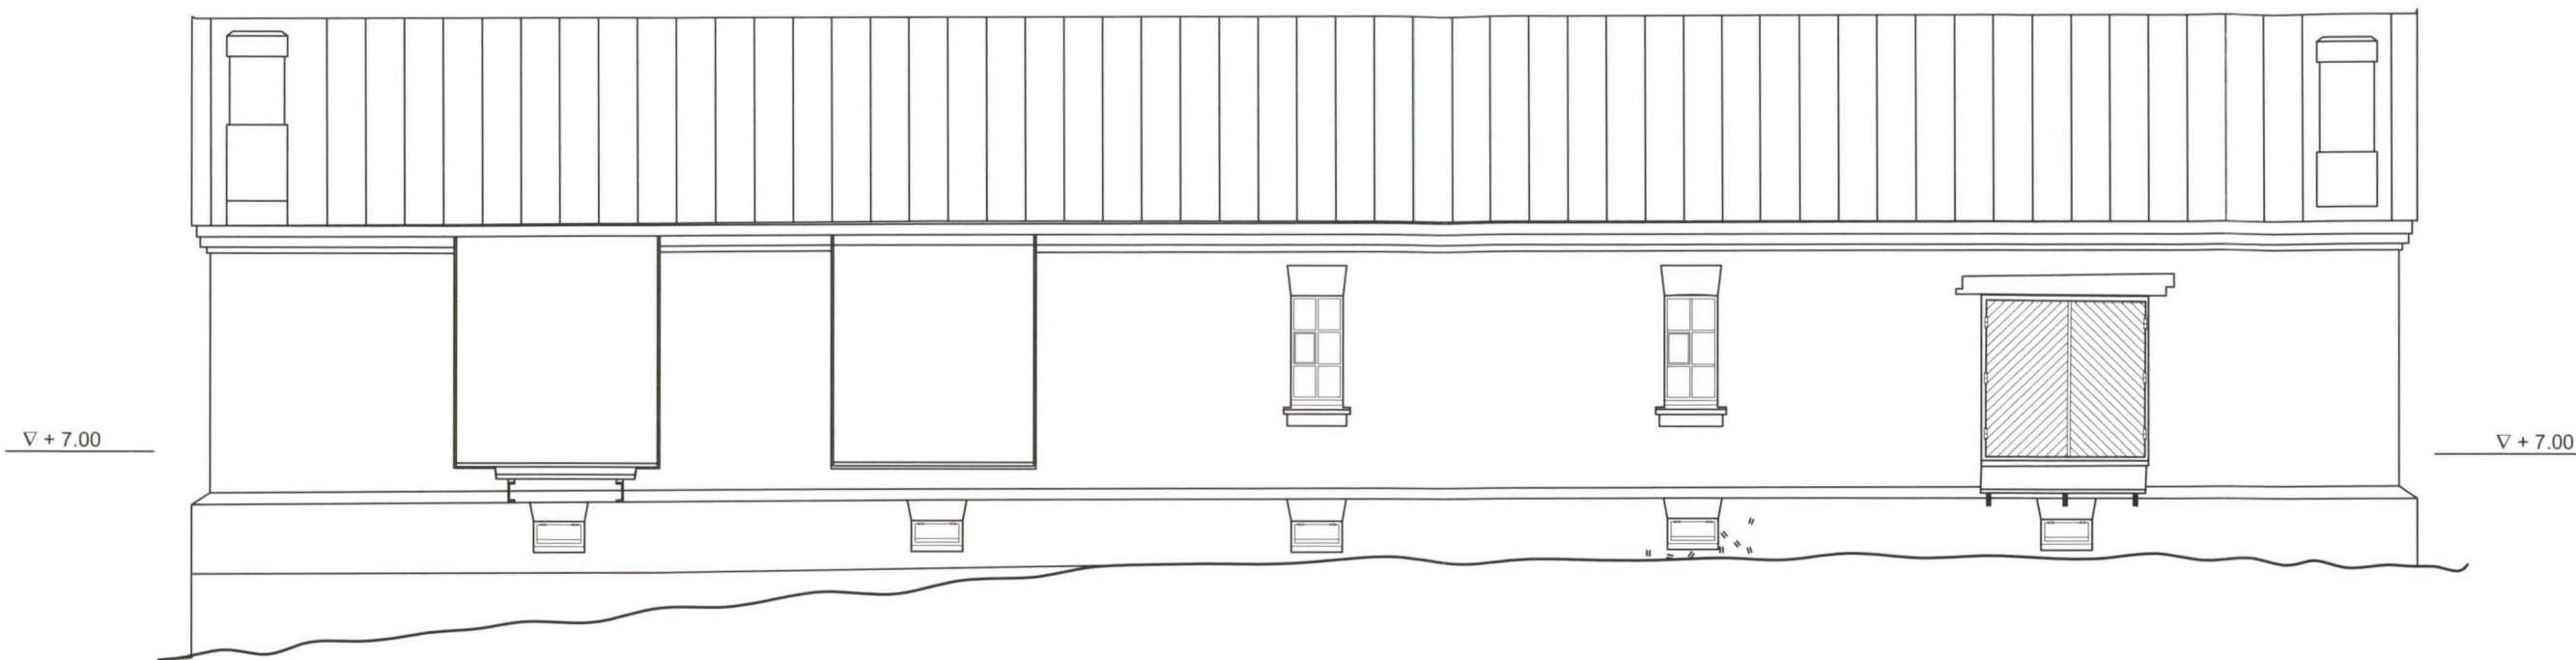
Savupiippuja ei mitattu, ilmanvaihtopiippuja puuttuu katolta

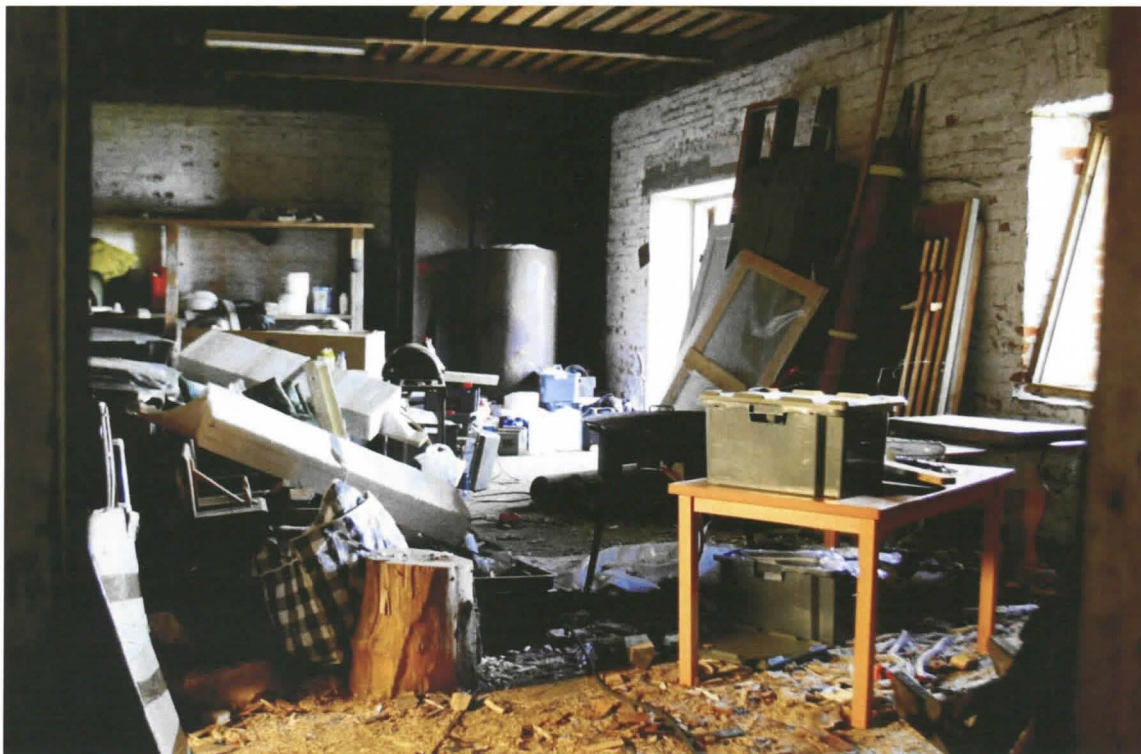
Huonetilan nimi ja numero: 1

Lattia	maalaamaton betoni
Seinät	tiili, ohutrapattu valkoiseksi maalaamaton sahalauta ruostunut pelti
Katto	maalaamaton puu, limilaudoitus
Ovet	pariovet ulos (UO 03) ja viereiseen konehuoneeseen (O 04), akkuvaraston ovi (O 01) ja peltikomeroitten ovet (O 03 ja O 04)
Ikkunat	F 9-F12
Kalusteet, varusteet	Puinen kaappi, varastohyllyjä

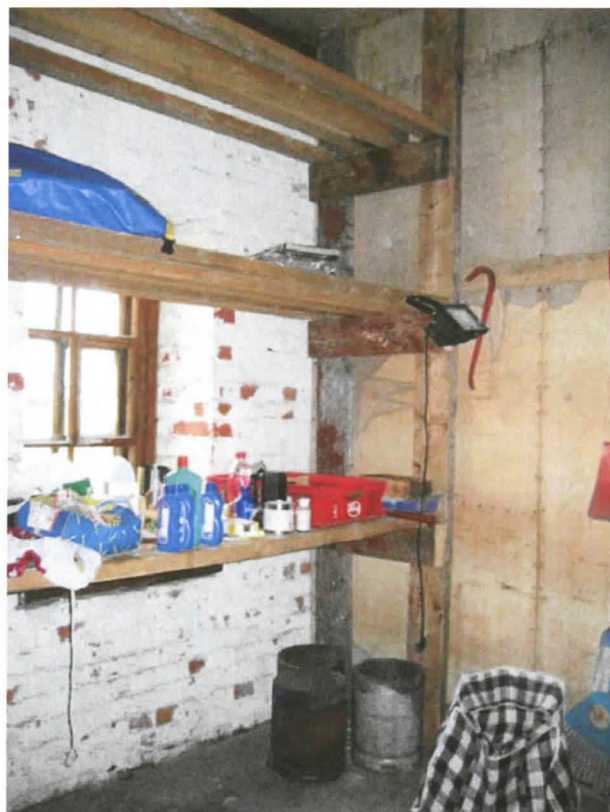
Huonetilan nimi ja numero: akkuhuone 2

Lattia	maalaamaton betoni
Seinät	tiili, ohutrapattu valkoiseksi puuseinissä pahvikennolevy
Katto	pahvikennolevy, h=3400mm
Ovet	Ovi O 01 huoneeseen h1
Ikkunat	F 08
Kalusteet, varusteet	puisia, kiinteitä varastohyllyjä

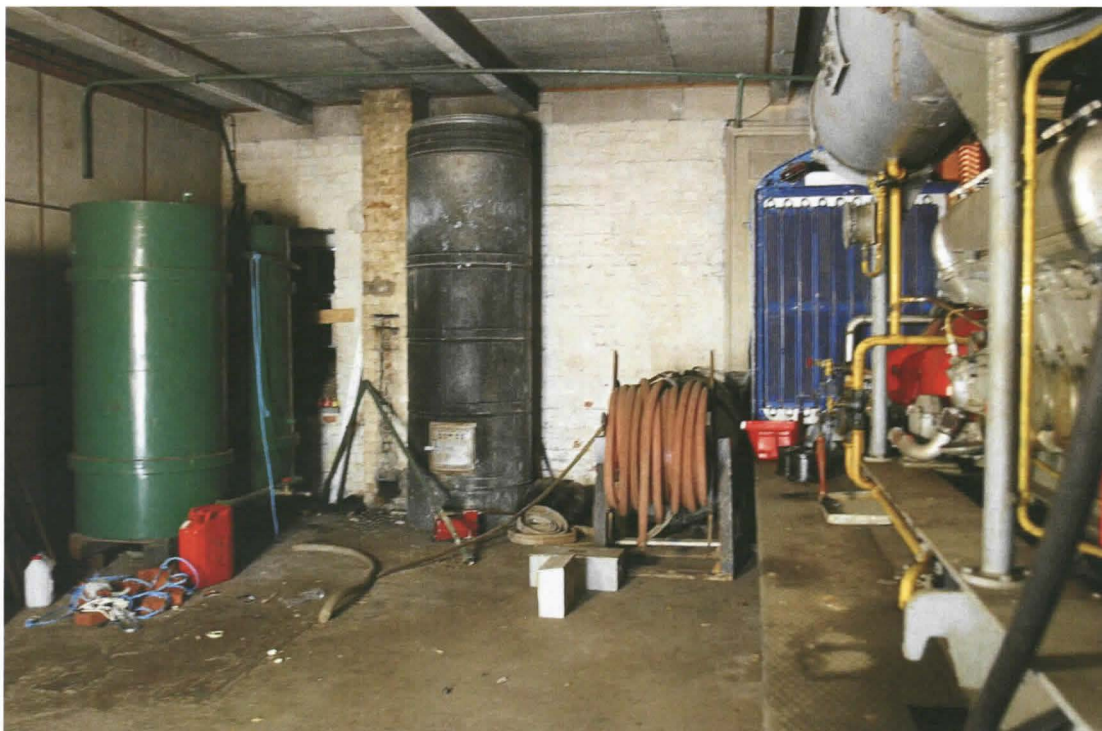
Huonetilan nimi ja numero: 3 konehuone

Lattia	maalaamaton betoni
Seinät	tiili, valkoiseksi ohutrapattu rakennuslevy (kovalevy?), maalattu harmaaksi
Katto	levytetty asbestia sisältävällä levyllä
Ovet	Ulko-ovet (UO 04u ja UO 04s), ovi huoneeseen h1 (O 04) ja huoneeseen h6 (O 05)
Ikkunat	F 02-F 07
Kalusteet, varusteet	2 peltiuunia verstaspöytiä dieselmoottorit, Maybach, 2kpl generaattorit vuodelta 1943 2kpl jäähdytyskennot 2kpl ja poistopuhaltimet 2kpl jäähdytysvesisäiliöt 2kpl tasasuuntaaja sähkökeskus

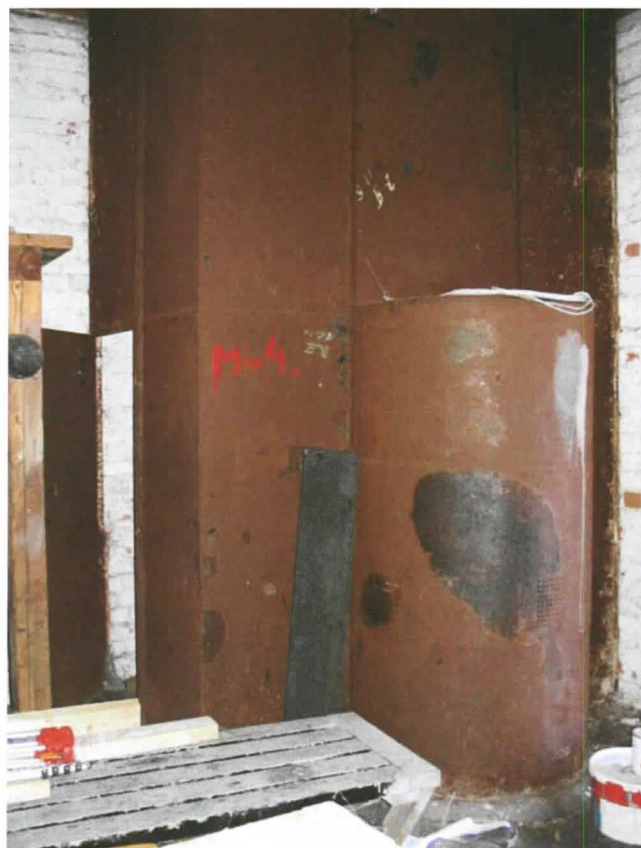
Huonetilan nimi ja numero: 5 peltikomero

Lattia	maalaamaton betoni ?
Seinät	ruostunut pelti tiili, ohutrapattu valkoiseksi
Katto	ks. huone 1
Ovet	O 03
Ikkunat	F 11
Kalusteet, varusteet

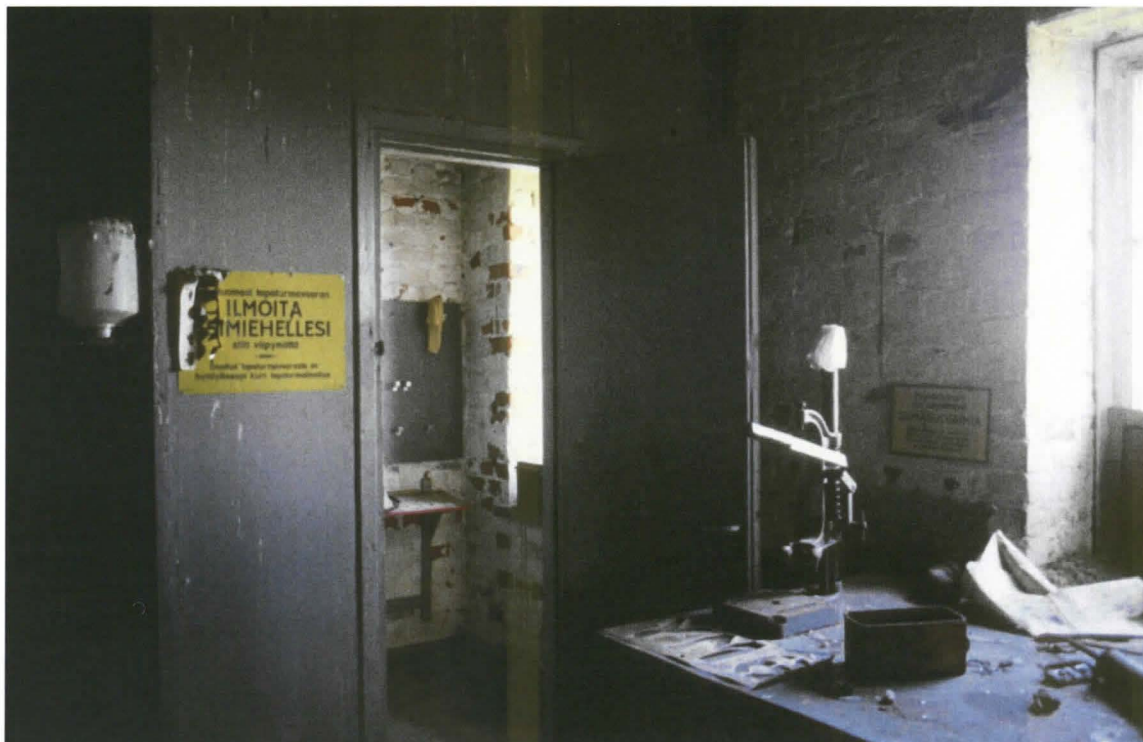
Huonetilan nimi ja numero: 6 toimisto

Lattia	betoni
Seinät	rakennuslevy (kovalevy?), maalattu tiili, ohutrapattu valkoiseksi
Katto	rakennuslevy (kovalevy?), maalattu h=2900mm
Ovet	O 05
Ikkunat	F 01
Kalusteet, varusteet	hyllyjä työkalujen ripustusseinä

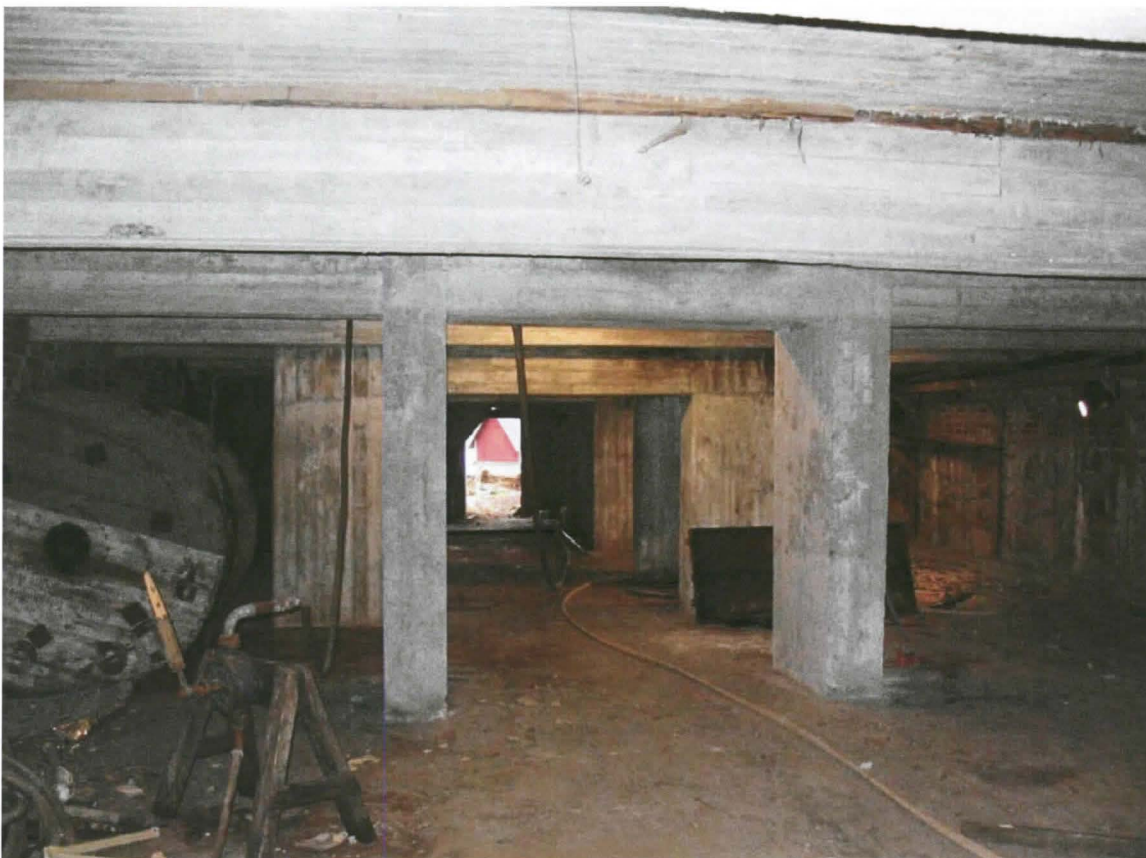
Huonetilan nimi ja numero: 7 kellari

Lattia	betonia, vesiura seinien vierustalla
Seinät	tiili, rappaamaton (seinän yläosa) harmaakivi (lattiasta 1300mm:n korkeuteen) koneiden tukirakenteet raudoitettua betonia
Katto	betonia
Ovet	UO 01 ja UO 02
Ikkunat	puuluukut F 14-F 27 (14 kpl)
Kalusteet, varusteet
