Muistiinpanoja Liedon kirkon korjaustöistä elo-syyskuun ajalta 1970.

Liedon kirkon korjaustyön aikana otettuja valokuvia  
elokuu - lokakuu 1970

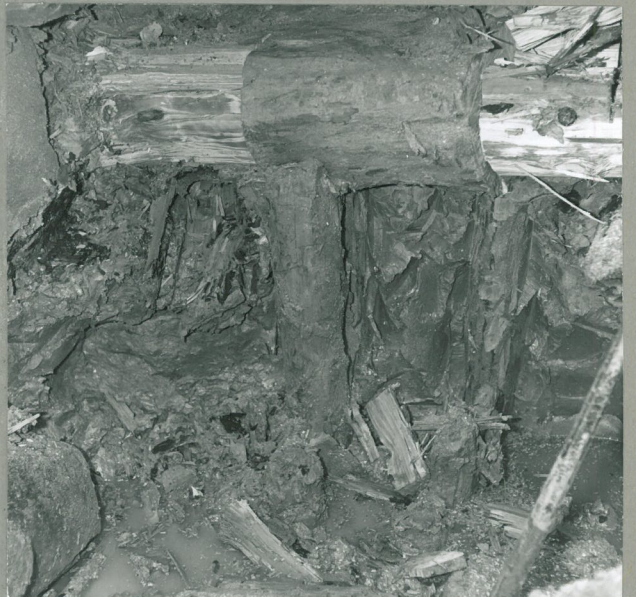
99671:30

- 30 Lähikuva peruskiveyksen alla olleesta hirsiarinasta (pohjoisseinän länsipää)
- 31 Lähikuva peruskiveyksen alla olleesta hirsiarinasta (pohjoisseinän länsipää)

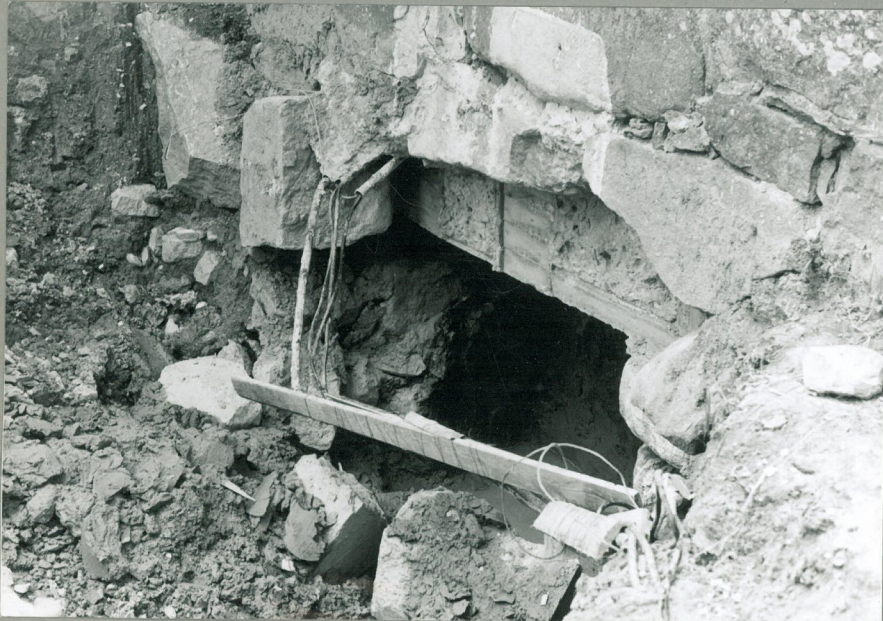
- 99621 Sakariston itäseinän umpeenmuurattu ikkuna-aukko
- 99671:40 Sakariston itäseinää perustusten vahvistustyön yhteydessä
- 99622 Sakariston itäseinää perustusten vahvistustyön yhteydessä

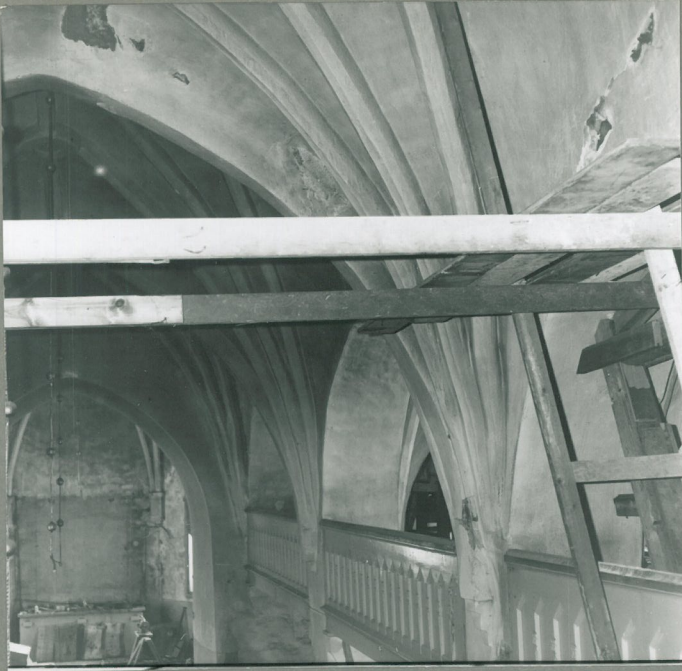
99671: 77

- 77 Lähikuva holvien halkeamista
  - 78 Holvit ennen korjausta
  - 79 Pilarin ja holvin liittymäkohta
  - 80 Lähikuva holvista
  - 81 Lähikuva holvista
  - 82 Lähikuva holvista

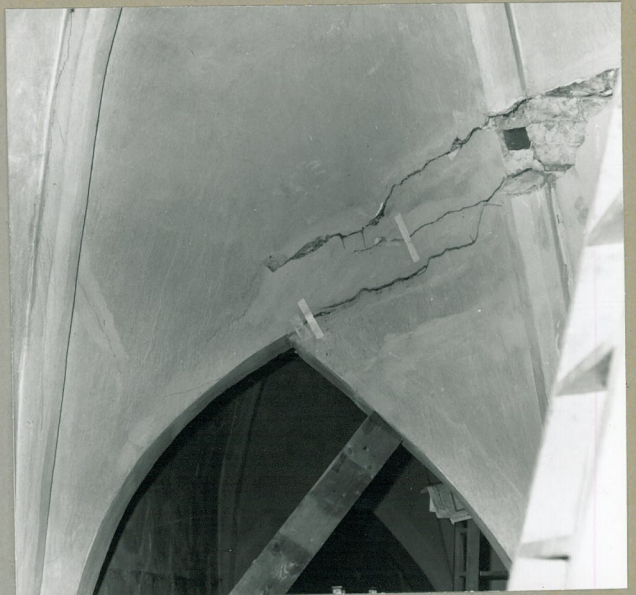
99671:90

- 88 Lähikuva holvista
  - 89 Lähikuva holvista
  - 90 Holvien halkeamia
  - 91 Holvien halkeamia

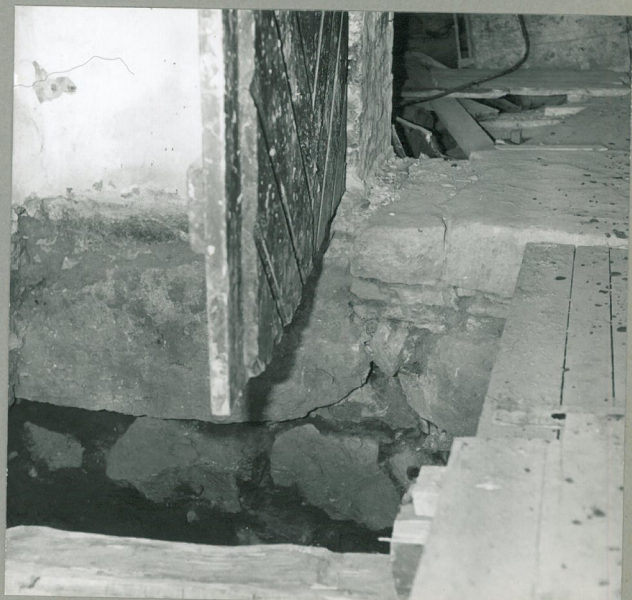
99671:103

Eteläporaali oli säilynyt alkuperäisessä asussaan lukuunottamatta kirkkosalin puoleisen segmenttikaarisen syvennysosan umpeenmuurausta. Kynnyskiveyksen ~~xxxxxxx~~ lisätäytteen altan paljastui suuri yhtenäinen kivipaasi, joka menee pielimuurauksen alle. Myös segmenttikaarinen komero oli säilynyt umpeenmuurauksen poistamisen jälkeen suhteellisen ehjänä.

- 102 Eteläportaalin länsipieli kirkkosalin puolelta osittain alkuperäisasuisena
- 103 Eteläportaali kirkkosalin puolelta lisämuurauksen poistamisen jälkeen

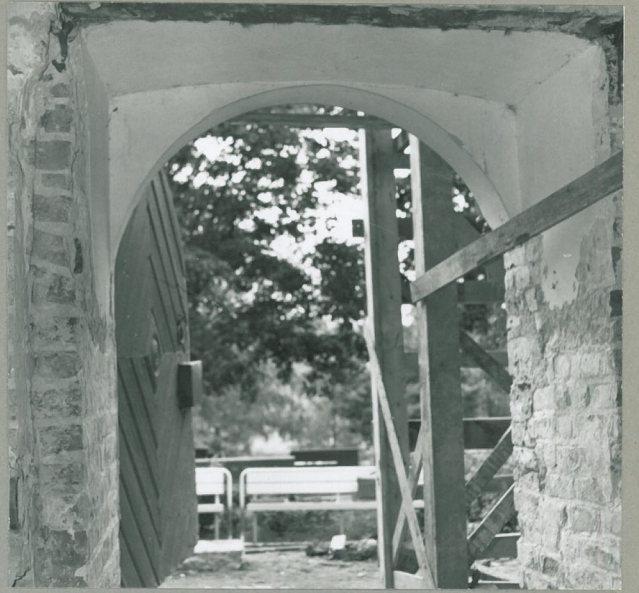
99671:105

Oviaukko on kokonaisuudessaan muutettu myöhempien aikojen korjauksissa. Ulkopuolella on oviaukossa kaksinkertainen kulmaprofilointi, joka todennäköisesti seuraa vanhaa muotoa.

- 104 Eteläportaali kiveyksen itäosa kirkkosalin puolelta
- 105 Länsiportaali ulkopuolelta
- 106 Länsiportaali kirkkosalin puolelta uudelleen muuratussa asussa

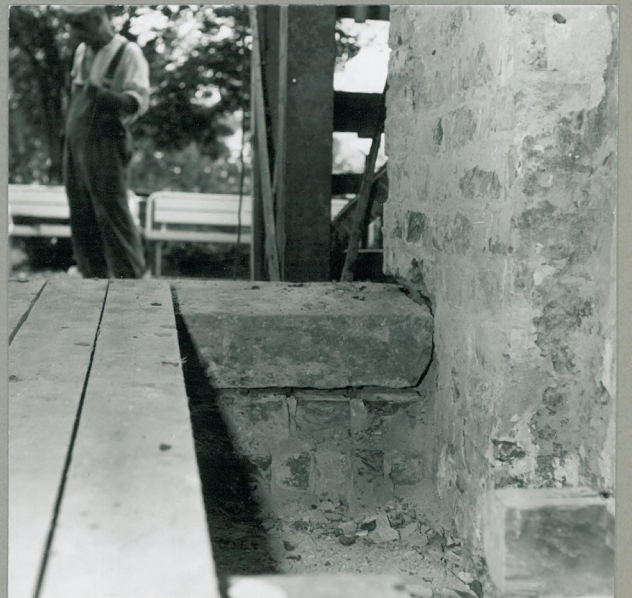
99671:107

- 107 Länsiportaalin kynnyskiveys ennen lisämuurauksen poistamista
- 108 Länsiportaalin kynnyskiveys lisämuurauksen poistamistyön yhteydessä
- 109 Länsiportaalin alaosa ulkoa nähtynä

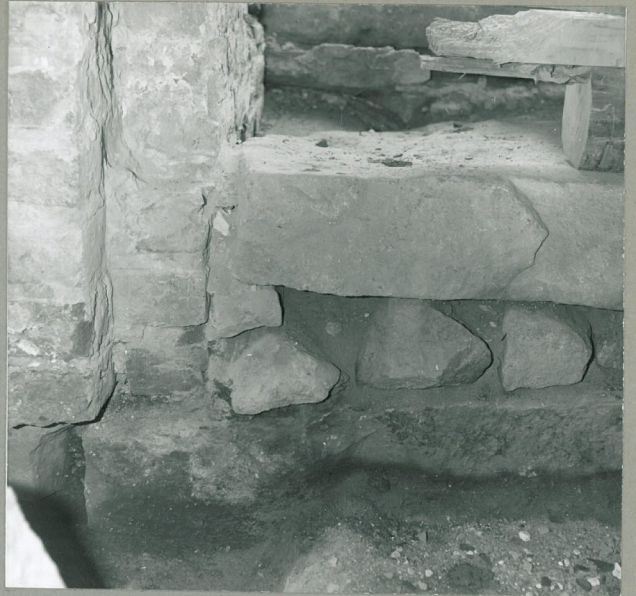
99671: 111

- 110 Länsiportaalin kynnyskiveys osittain alkuperäisenä
- 111 Länsiportaalin kynnyskiveys kirkkosalin puolelta
- 112 Länsiportaalin kynnyskiveyksen eteläosa kirkkosalin puolelta
