Mynämäen kirkon tornin kaivaus kesällä 1960.

Mynämäen kirkon tornissa suoritettiin kaivauksia 28/6 - 1/7 1960. Tornin lattia oli purettu kirkon korjaustöiden yhteydessä ja kaivauksen tarkoituksena oli

Kuvaluettelo Mynämäen kirkon kaivauksesta.

MYNÄMÄEN KIRKON TUTKIMUSVALOKUVAT

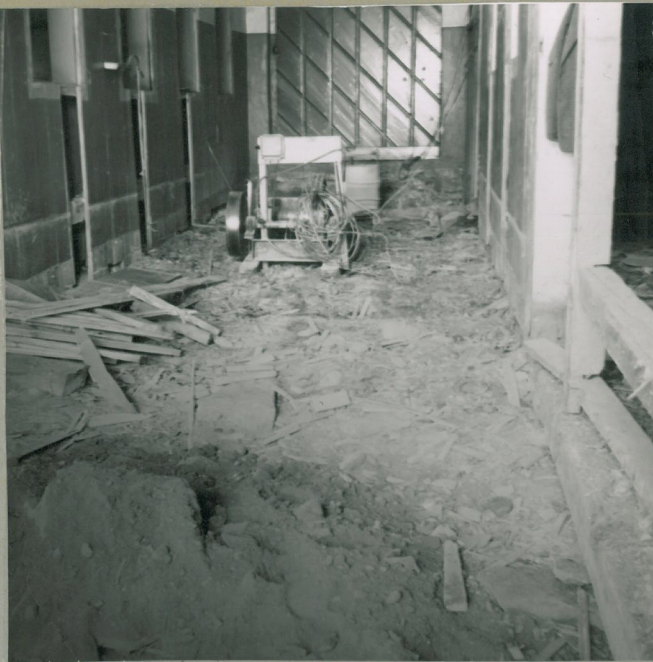
86360:1

1. Yleiskuva tornin keskiosasta ennen kaivausta. Valok.lännestä itään.
2. Yleiskuva tornin eteläosasta kaivauksen aikana. Valok.lännestä itään.
3. Tornin eteläseinusta länsiosaa. Valok. koillisesta.

86360: 1.Yleiskuva tornin keski-
osasta runkokuoneeseen
päin

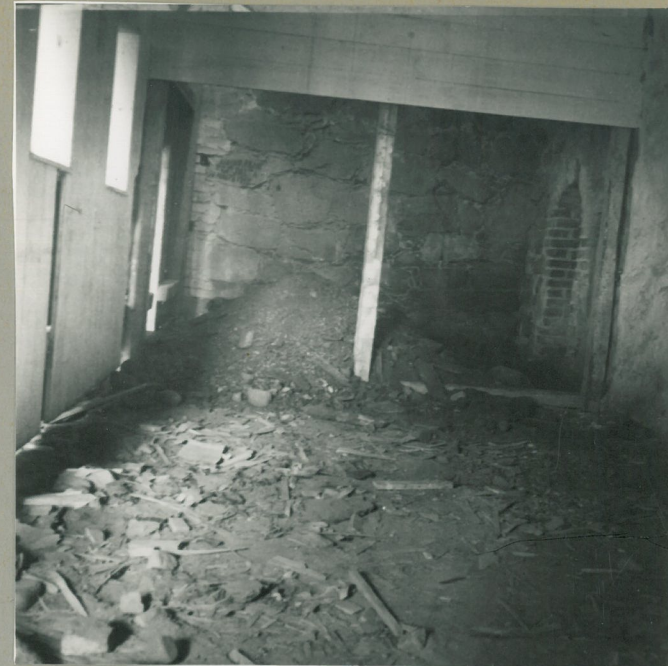
86360:2

86360 :2.Yleiskuva tornin etelä-
osasta runkokuoneeseen
päin

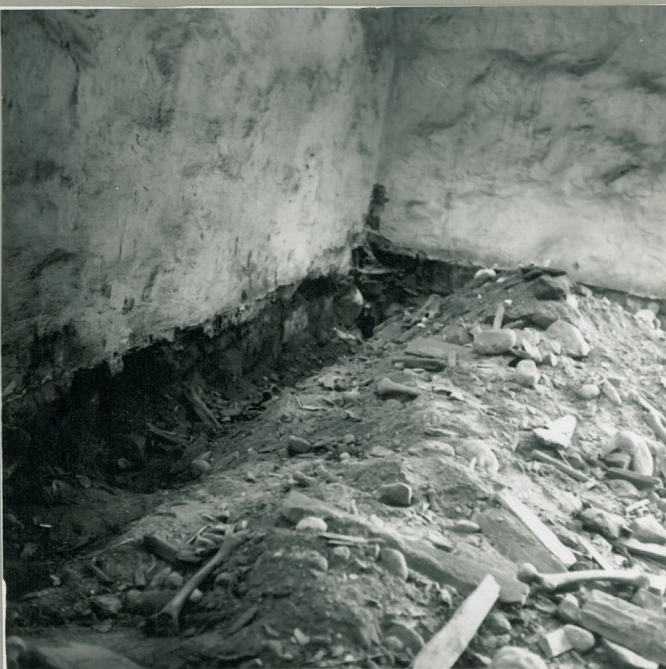
86360:3

86360: 3.Eteläseinän kaivaus

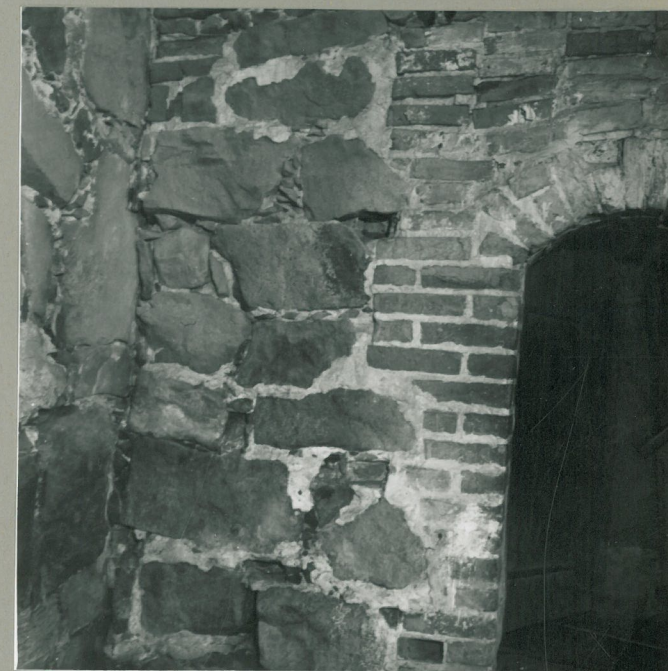
86360:4

Tornin eteläseinässä oli oviaukko, joka johtaa portaisiin, jotka kulkevat suorina tornin toiseen kerrokseen. Sen länsipielen etäisyys köilliskulmasta oli 1,45 cm. Oviaukon korkeus oli 1,77 cm ja sen leveys oli 80 cm. Oviaukon holvi oli matalahko segmenttikaari, jossa oli vuorotellen side- ja juoksutiili. Holvin laessa oli kaksi sidetiiltä vierekkäin. Juoksutiilien päällä oli säännöllisesti lappeellaan oleva kaulustiili. - Oviaukon kynnyksen muodosti suuri, laattamainen harmaakivi (2,05 x 0,50 x 0,18 m). Osa itäpielestä oli rakennettu kynnyksen päälle ja länsipieli kokonaisuudessaan. Kynnyskivi puolestaan liittyi eteläseinän muuraukseen. - Oviaukon saumaus oli kauttaaltaan erittäin sileä, joten se on tarkoitettu jäämään näkyväksi. Paikoitellen oli pielissä uudempaa saumausta, jolloin laasti oli valkeaa, erittäin karkeaa ja se sisälsi kalkkijyviä.

86360: 4.Osa eteläseinän muuria
ja siinä olevaa oviauk-
koa

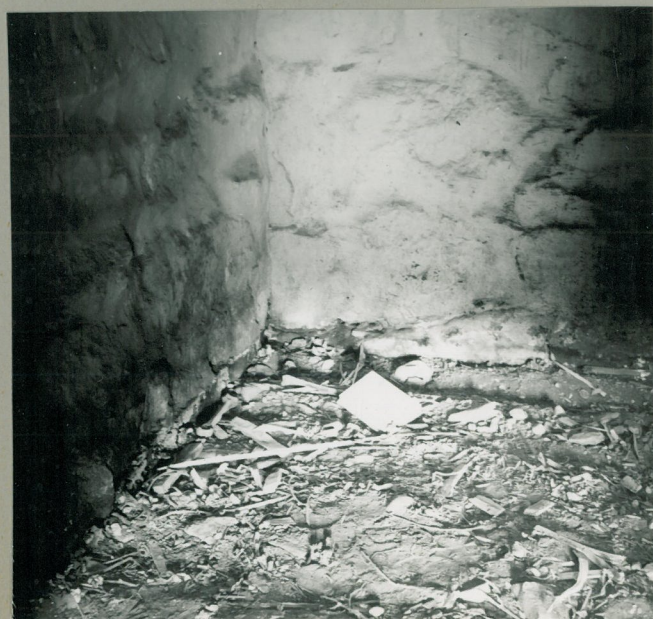
86360:5

86360: 5.Tornin koilliskulma

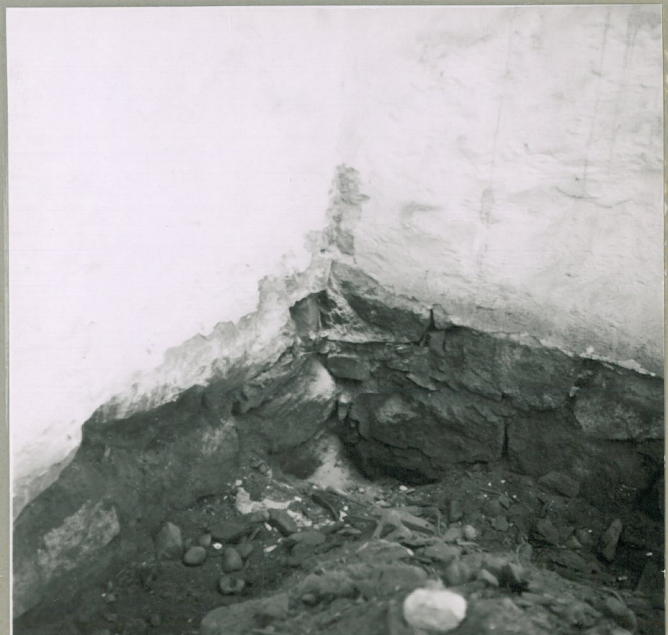
86360:6

86360: 6.Tornin lounaiskulma

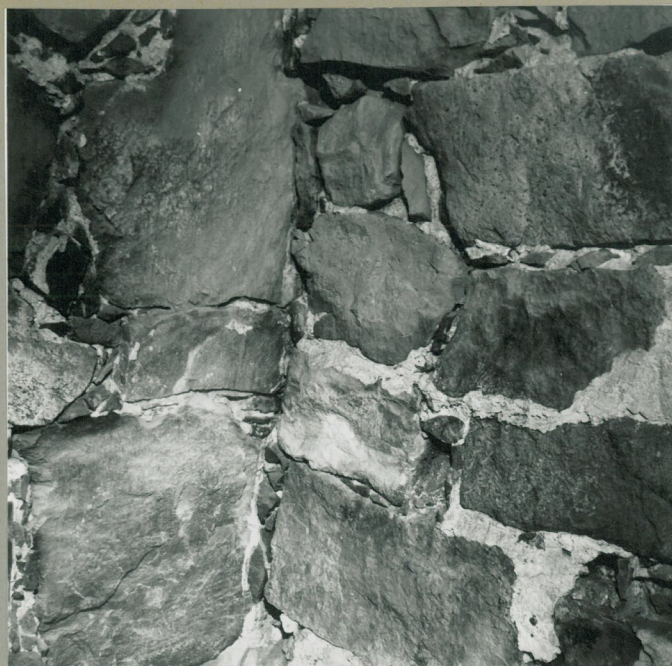
86360: 7

Runkokuoneen länsiseinä ja tornin eteläseinä eivät olleet muurausliitteessä, vaan tornin seinä oli rakennettu länsipäättyä vastaan. Seinien välinen sauma oli lattiatason alapuolella tiivis, kun taas sen yläpuolella sauma oli huomattavasti leveämpi. Tämä johtuu luonnollisesti siitä, että tornin yläosa on päässyt liikkumaan enemmän kuin alaosa. - Muurausliitettä ei myös voinut havaita runkokuoneen ja tornin pohjoisseinän välillä, samoin kuin ei myös alkoseinillä. (Kuvat 6 - 14).

86360: 7. Kaakkoiskulma, näyte
muurin keskinäisistä
suhteista

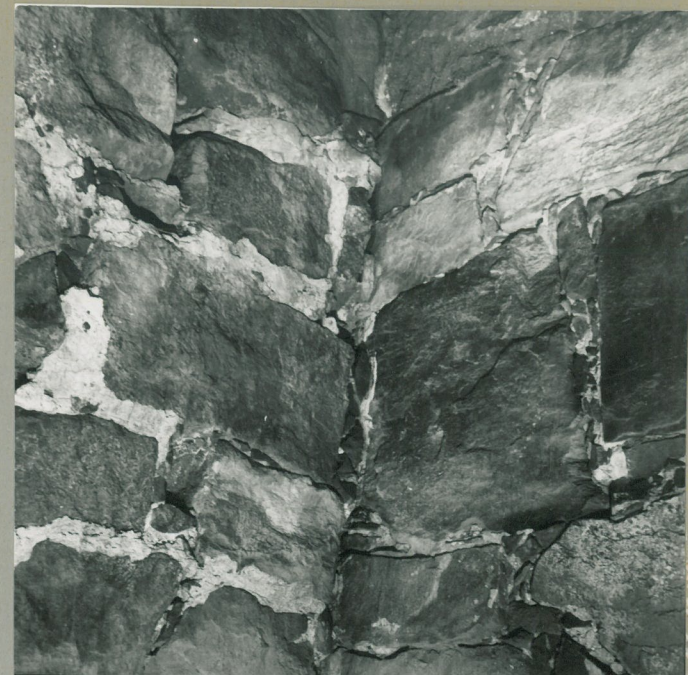
86360: 8

86360: 8. Sama kuin ed.

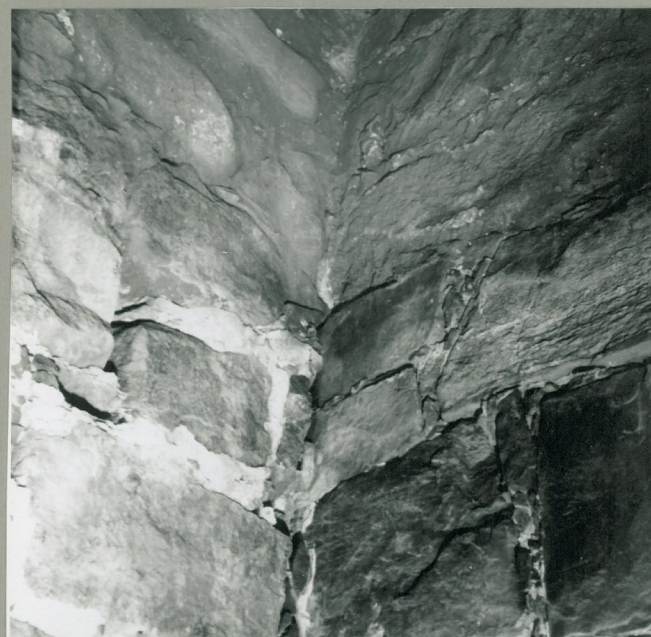
86360: 9

86360: 9. Sama kuin ed.

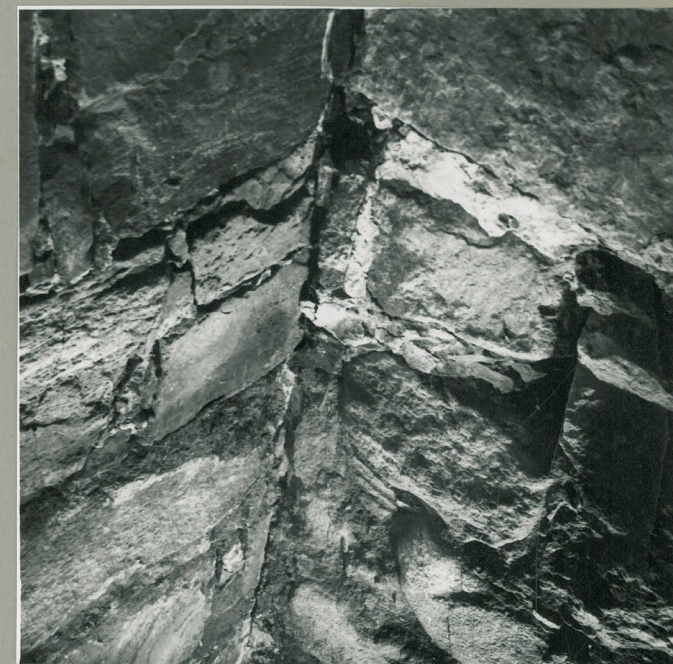
86360: 10

86360: 10. Sama kuin ed.

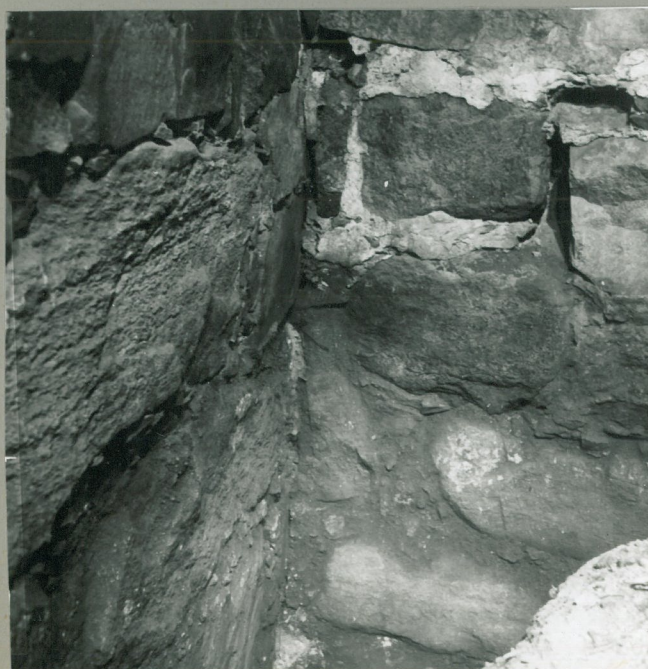
86360: 11

11. Tornin kaakkoiskulmaa kuvan 6 alareunan alapuolelta sekä runkokuoneen länsiseinää samalta tasolta. Kuvassa näkyy raja, josta kaivaus aloitettiin. Valok. luoteesta.

86360: 11. Kaakkoiskulma. Näyte
muurin liittymistavasta
esiinkaivetussa osassa

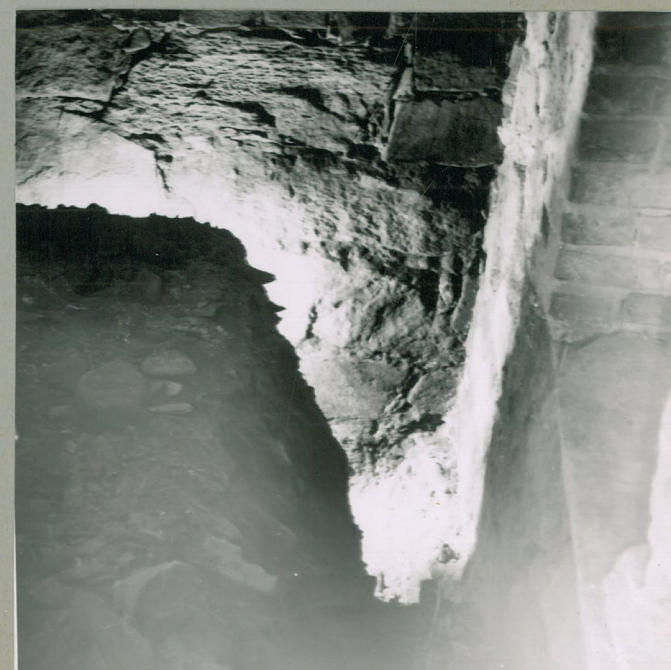
86360: 12

86360: 12. Kaakkoiskulma runkohuo-
netta vastaan kuvattuna

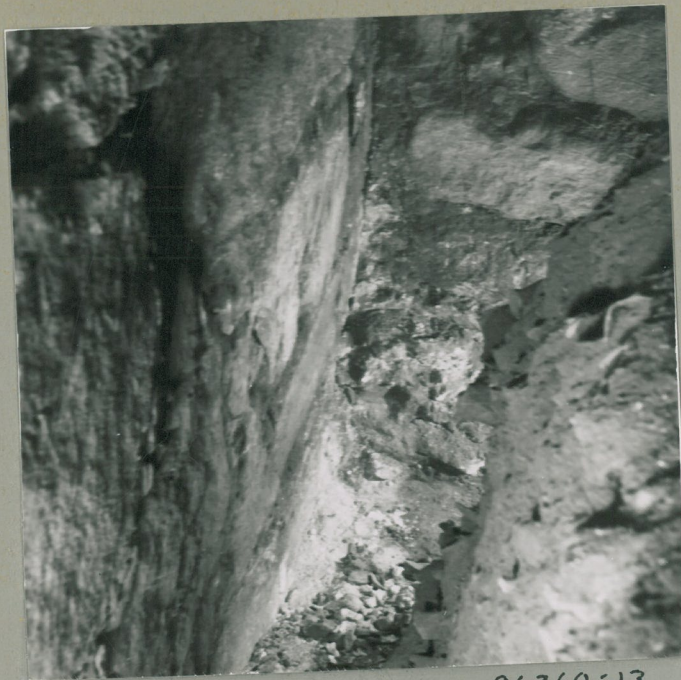
86360:13

86360:13. Kaakkoiskulma tornin
eteläseinää kohti ku-
vattuna

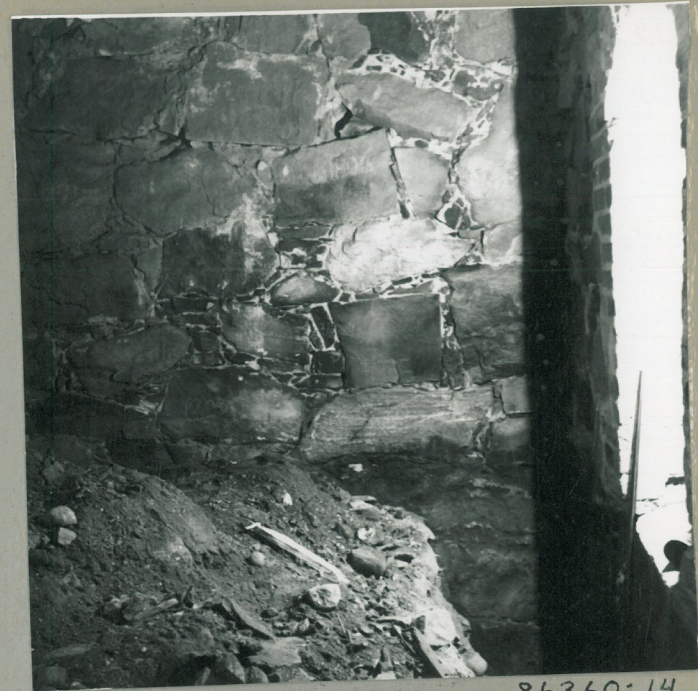
86360:14

Runkokuoneen kaivauksessa paljastunut länsiseinän muuraus oli laadultaan erittäin hienoa. Kivet olivat säännöllisempiä kuin yläpuoleisessa seinässä ja ne olivat melkein neliömäisiä. Sauma oli tiiviimpää eikä kiilakiviä oltu käytetty samassa määrin kuin seinäpinnan yläosassa. - Tasolla - 179 cm oli länsiseinässä n. 6-8 cm levyinen olka, joka koostui yhdestä, 90 cm levyisestä kivistä. Olan alapuolella oli vielä yksi kivistä, joka käsitti suuria kiviä, mutta tämän rivin alla ei muuraus enää tuntunut jatkuvan, vaan sen alla oli jo soramaata.

86360:14. Näyte runkokuoneen muu-
rista

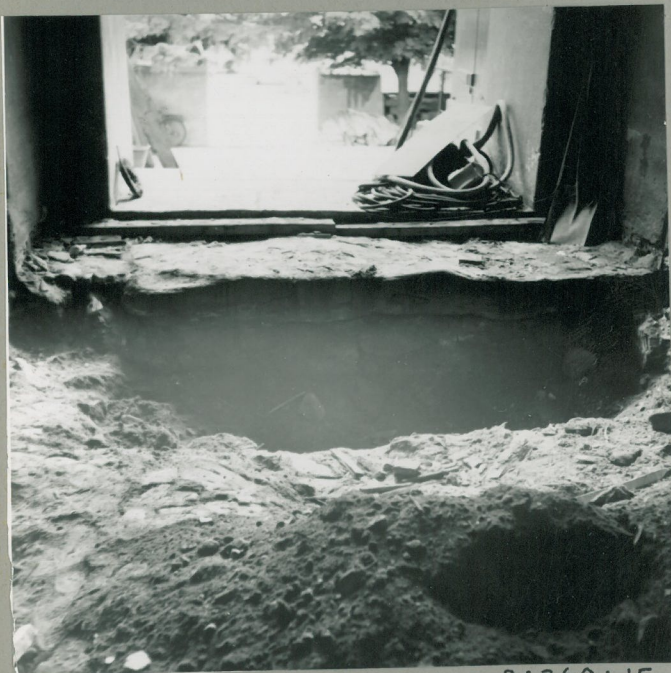
86360:15

86360:15. Yleiskuva ulko-oven edus-
talla suoritetusta kai-
vauksesta

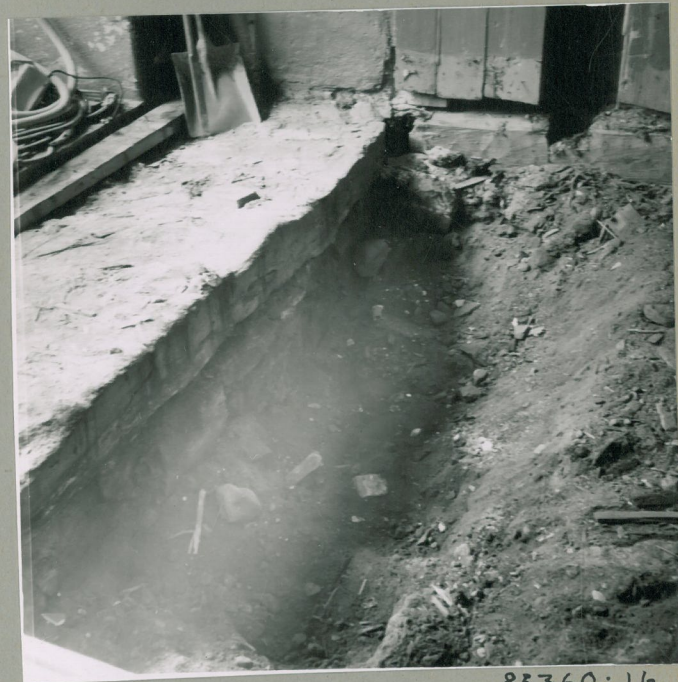
85360:16

86360:16. Kaivausojja ulko-oven
edustalla

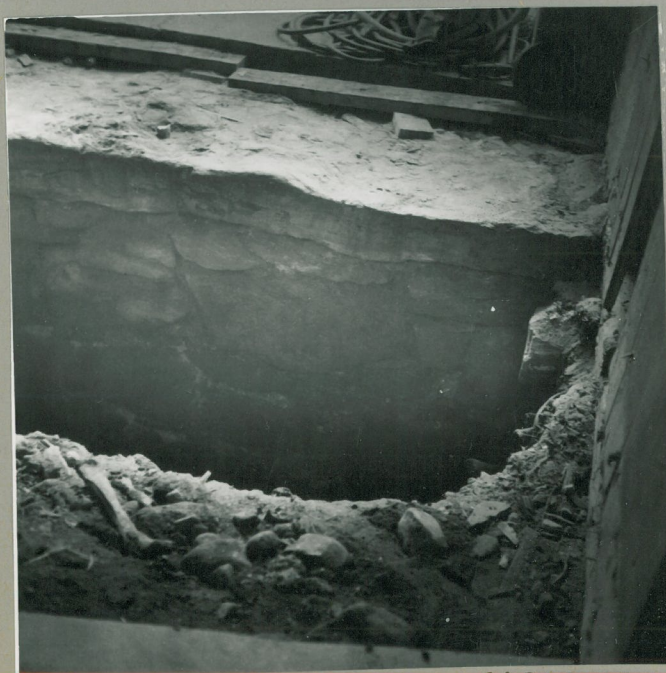
85360:17

86360:17. Pohjoisosa kaivausojasta
ulko-oven edustalla

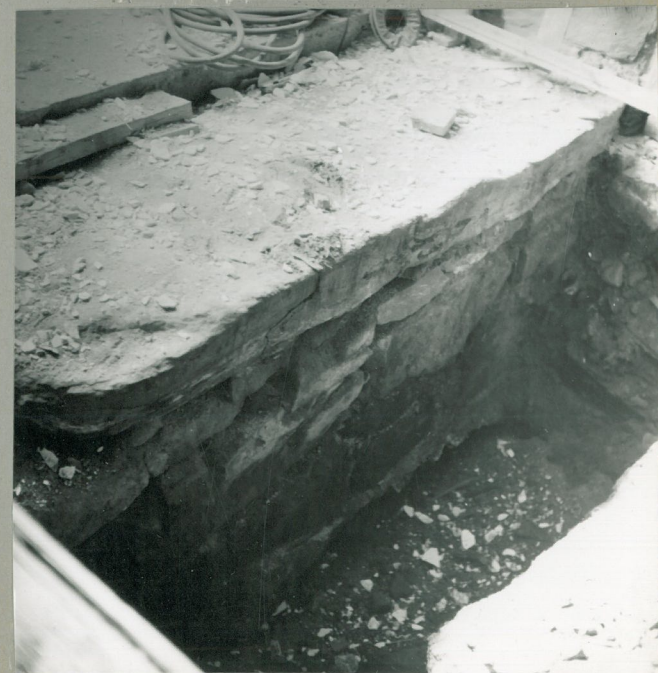
85360:18

17. Tornin länsioven sisäpuoleisen kaivauksen pohjoisosa. Valok. idästä.
18. Tornin länsioven sisäpuoleisen kaivauksen loppuvaihe. Kuvassa näkyy paljastunut muuripinta ja muurin alareuna. Valok. etelästä.

86360:18. Ulko-oven edustan kaiva-
usojja

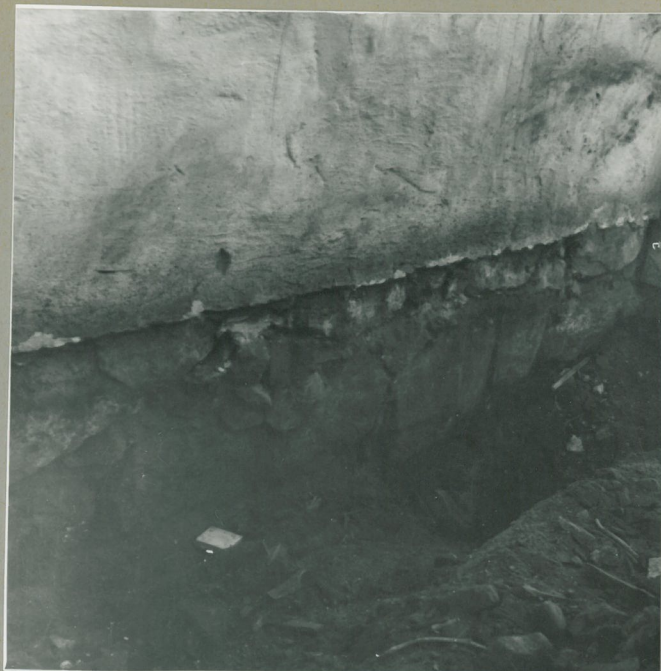
86360:19

19. Tornin pohjoisseinässä olevan oviaukon alapuoleinen kaivaus, joka hautojen sijainnin johdosta keskeytettiin. Valok. kaakosta.
20. Runkokuoneen länsiporttaalin edustalla suoritettu kaivaus. Valok. suoraan lännestä.

86360:19. Kaivausoja pohjoisseinäs-
sä olevan oviaukon ala-
puolella

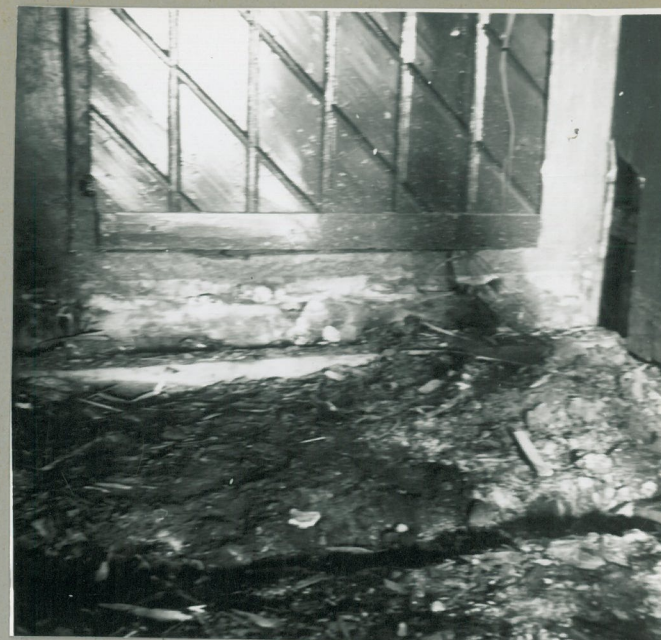
86360:20

86360:20. Runkohuoneen edusta en-
nen kaivausta

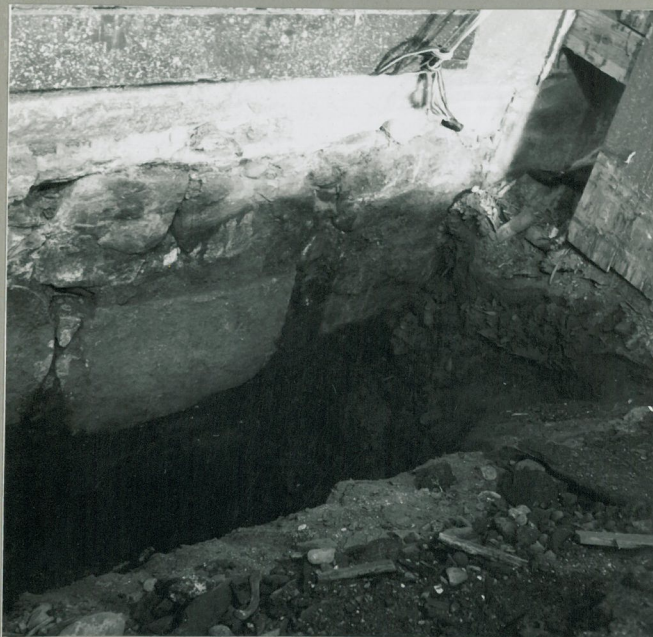
86360:21

21. Runkokuoneen länsiporttaalin edustan kaivauksen loppuvaihe. Kuvassa näkyy paljastuneen muurin eteläosa. Valok. lounaasta.
22. Runkokuoneen länsiporttaalin edustan kaivauksen loppuvaihe. Kuvassa näkyy paljastuneen muurin pohjoisosa.

86360:21. Runkohuoneen edustan
kaivausojan eteläosa

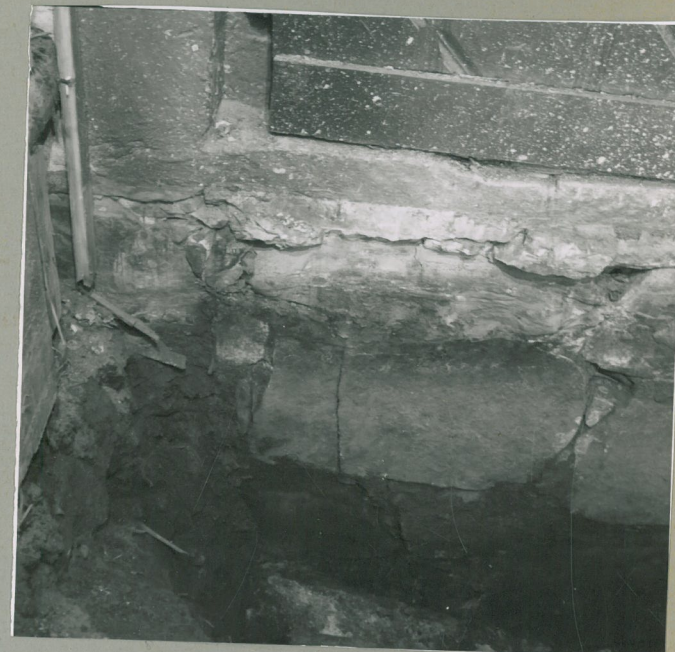
86360:22

86360:22. Kaivaus runkohuoneen
oven edustalla (pohjois-
osa)

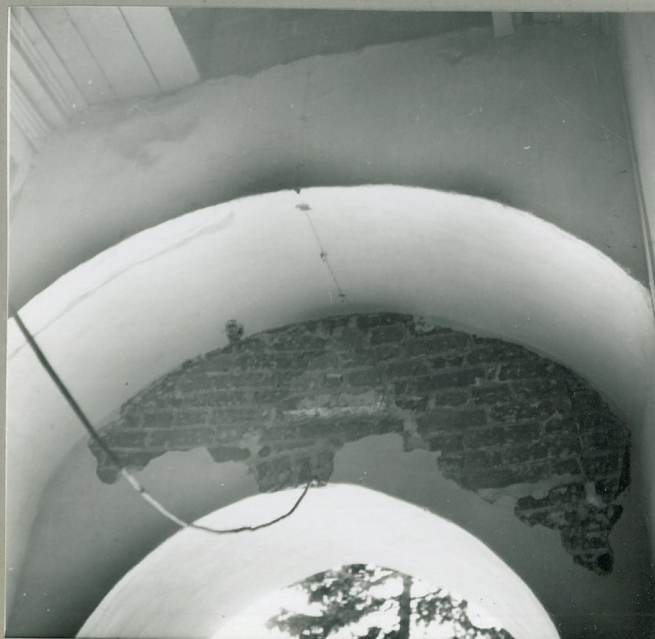
86360:23

23. Tornin länsioven sisäpuolen yläpuolella ollut koristerakennelma paljastettuna. Valok. idästä.

86360:23. Koristekomero

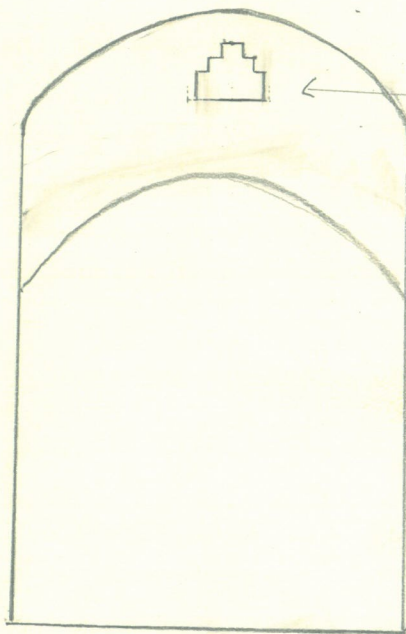
Piirros 2.

Piir. 2. Tornin länsiporttaalissa oli sen sisäpuolella porrasmainen tiilirakennelma, joka oli paksun 1800-luvun slammauksen peitossa. Slammaus poistettiin. Paljastunut tiilirakennelma oli muurausliitteessä oviaukon seinäpinnan kanssa. Sen alin porras oli ollut slammauksen paksuuden tähden peitossa. Mainitun portaan sauma oli paksu ja se oli pyöristetty. - 1800-luvun slammauksen alla oli ohut, kellertävä slammaus, joka osittain saatiin pysymään pinnassa. - Kysymyksessä on selvästi koristerakennelma.
