Naantalin kirkon kaivauskertomus.

Henrik Lilius

1963 - 1964

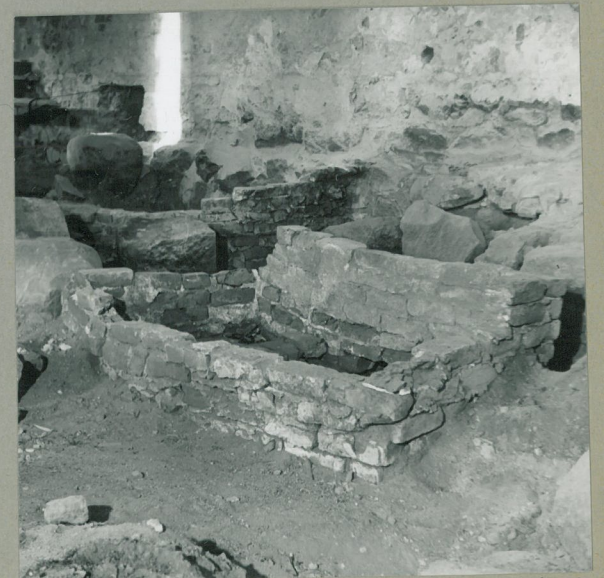
79353:6 (41)

41.(79353:6) Hauta 6. Valok.
kaakosta

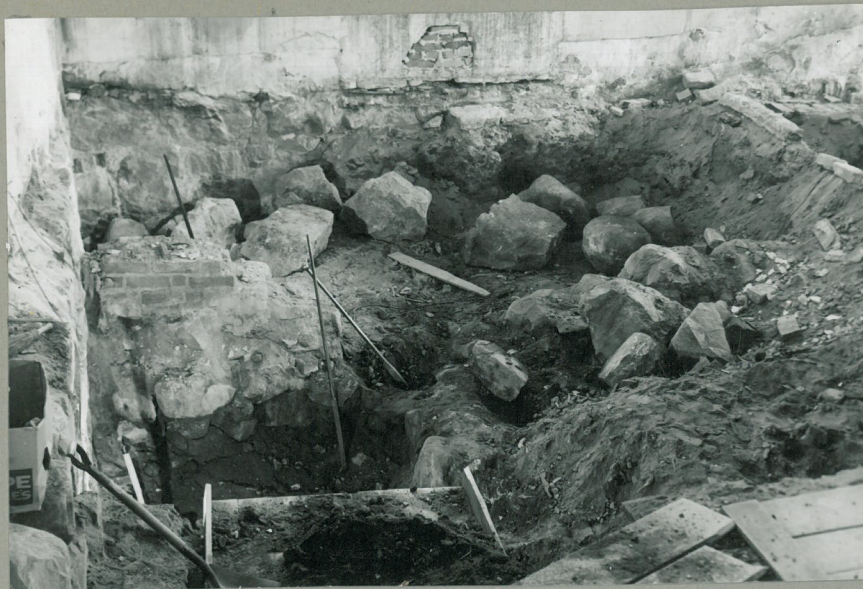
79353:7(42)

42.(79353:7) Muuri N₁. Valok.
länneestä

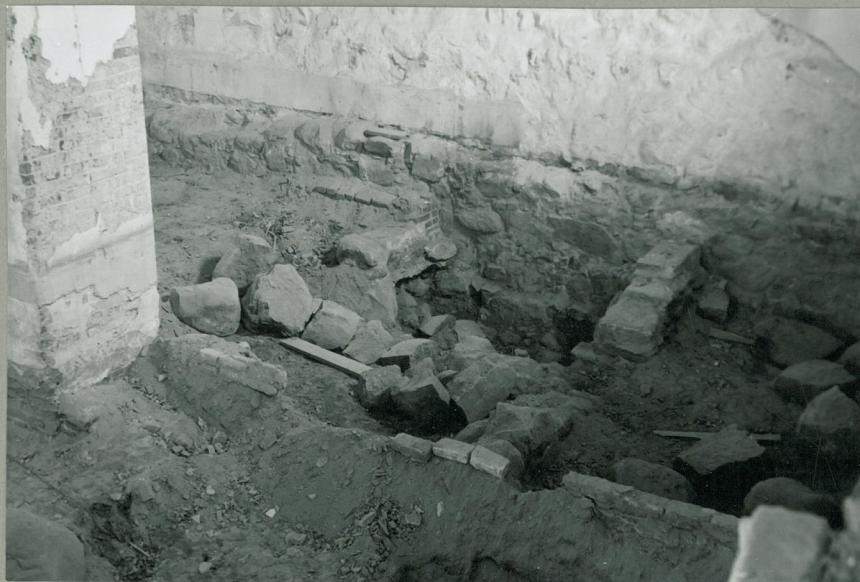
79353:9(44)

44.(79353:9) Muurit N₁ ja N₂.
Valok. kaakosta

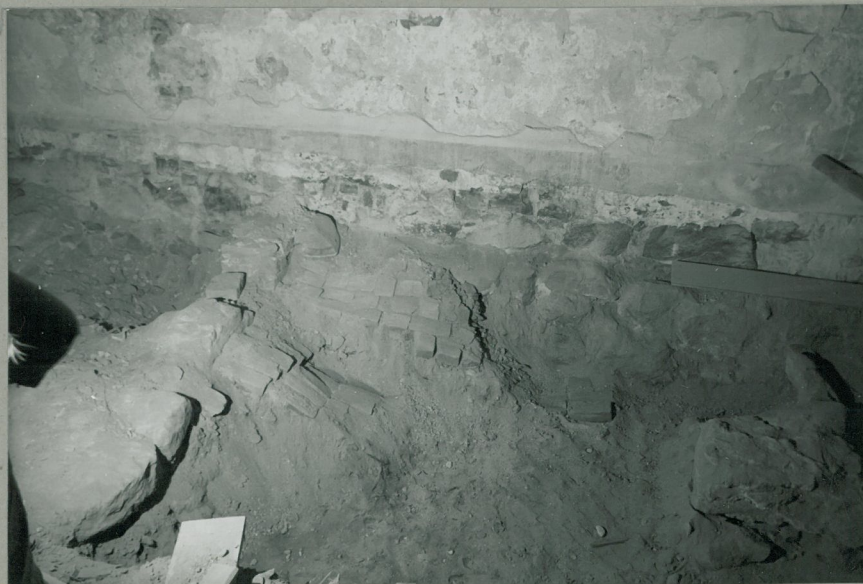
79353:18 (53)

53.(79353:18) Muuri N₇ ja sen
eteläpuolella oleva tiili-
latomus. Valok. noin kaa-
kosta

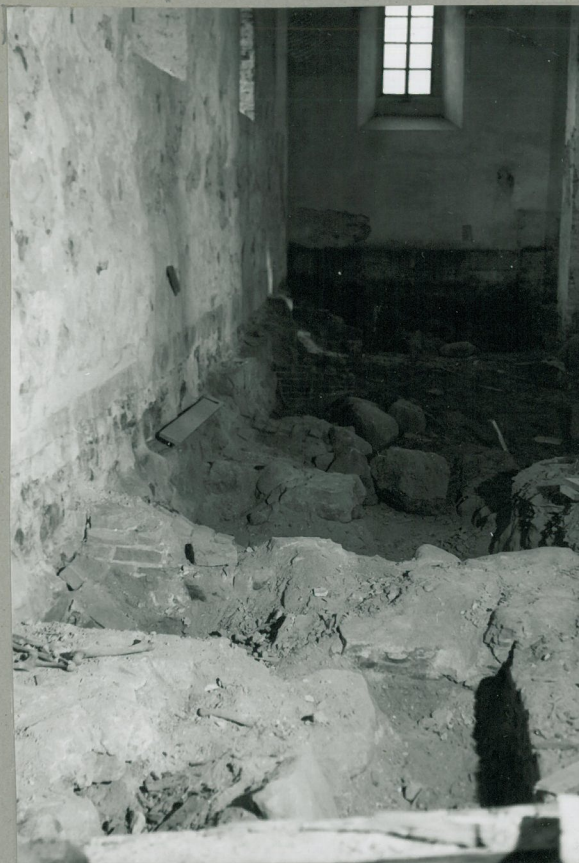
79353:19 (54)

54.(79353:19) Pohjoisseinän
muurit. Valok. lännestä

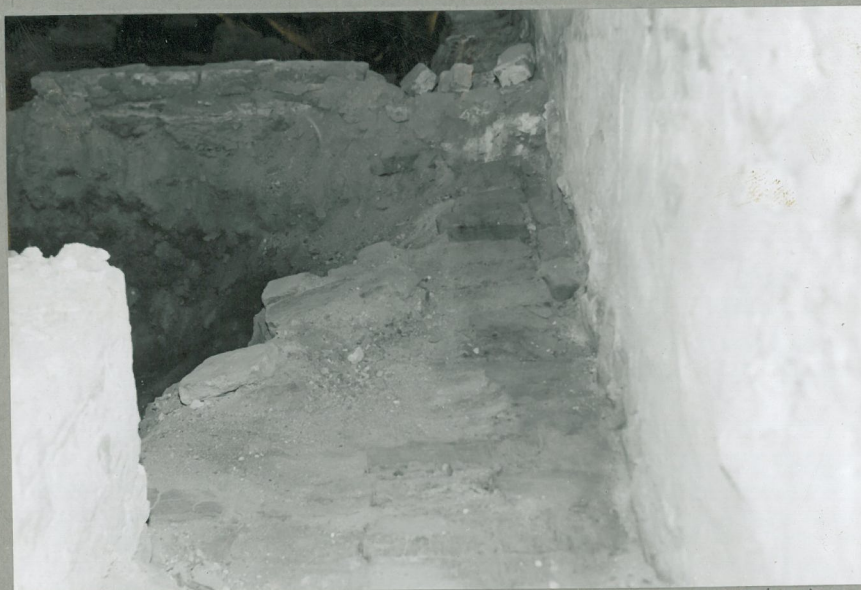
79353:125 (160)

160.(79353:125) Alttarin ja
runkohuoneen itäseinän välil-
lä ollutta lattiapinnan poh-
joisosaa. Valok. etelästä

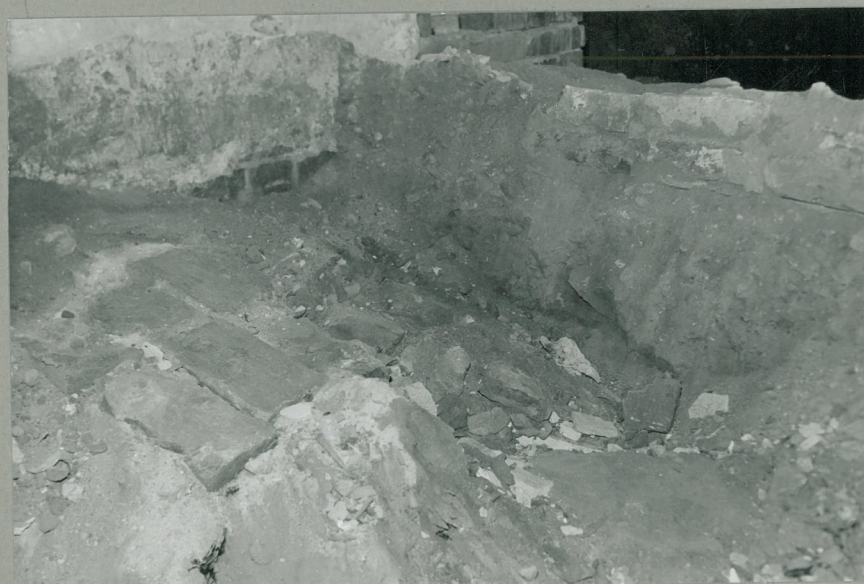
79353:126 (161)

Kirkon koillisnurkasta tavattiin myös jokunen tiili, jotka mahdollisesti ovat saattaneet kuulua alkuperäiseen lattiapintaan. Ne olivat kuitenkin laskeneet huomattavasti alkuperäisen pintansa alapuolelle. Tiilet jouduttiin kaivauksen kuluessa poistamaan (kuva).

161.(79353:126) Pohjoislai-
van itäportaalin edestä ta-
vattu lattiapinnan fragment-
ti, joka kaivauksen aikana
jouduttiin poistamaan. Valok
luoteesta

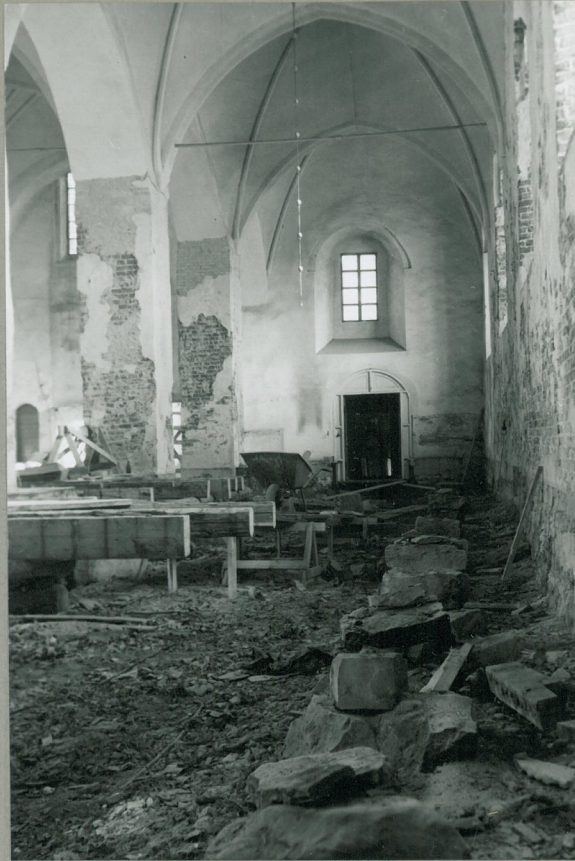
79353:127(162)

162.(79353:127) Etelälaiva
kaivauksen alkuvaiheessa.
Valok. idästä

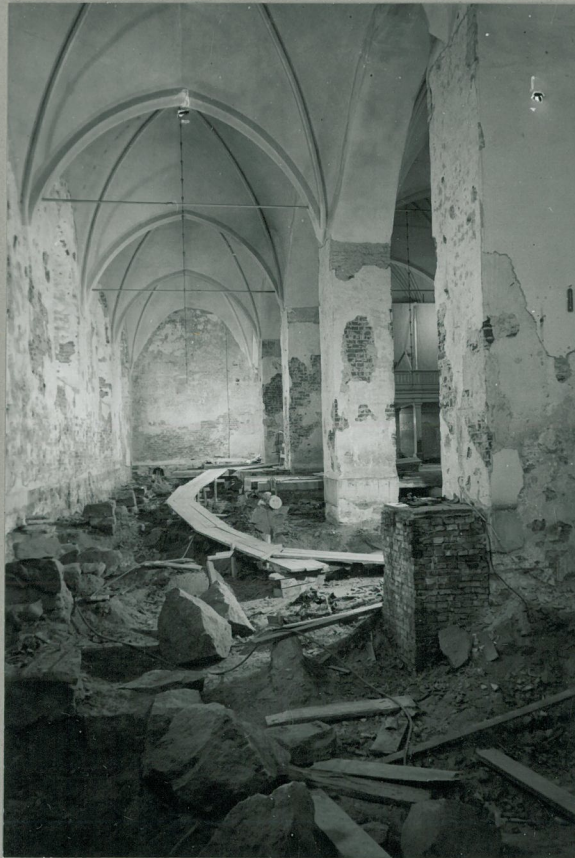
79353:129(164)

164.(79353:129) Pohjoislaiva
kaivauksen alkuvaiheessa.
Näkyvät kivrakenteet ovat
1860-luvun lattiatukia.
Valok. lännestä

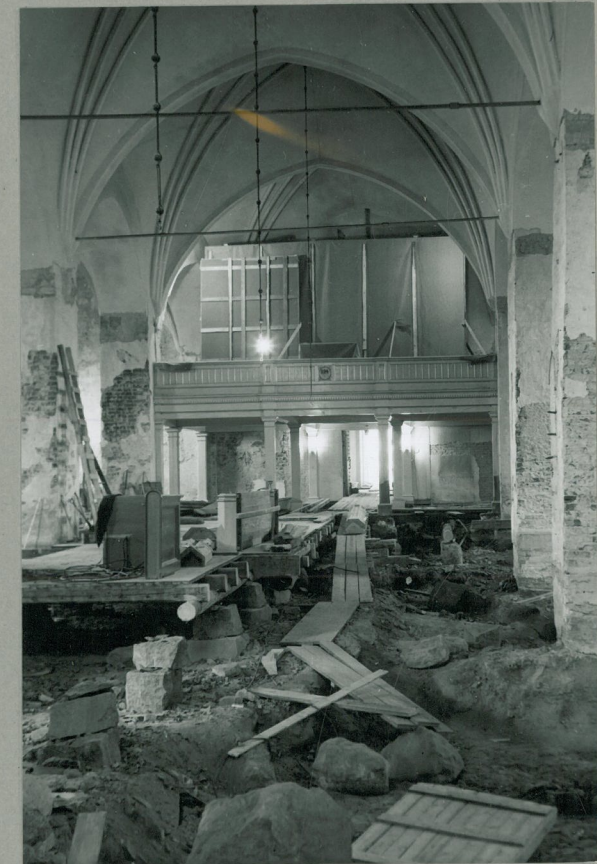
79353:130(165)

165.(79353:130) Keskilaiva
kaivauksen alkuvaiheessa.
Valok. idästä

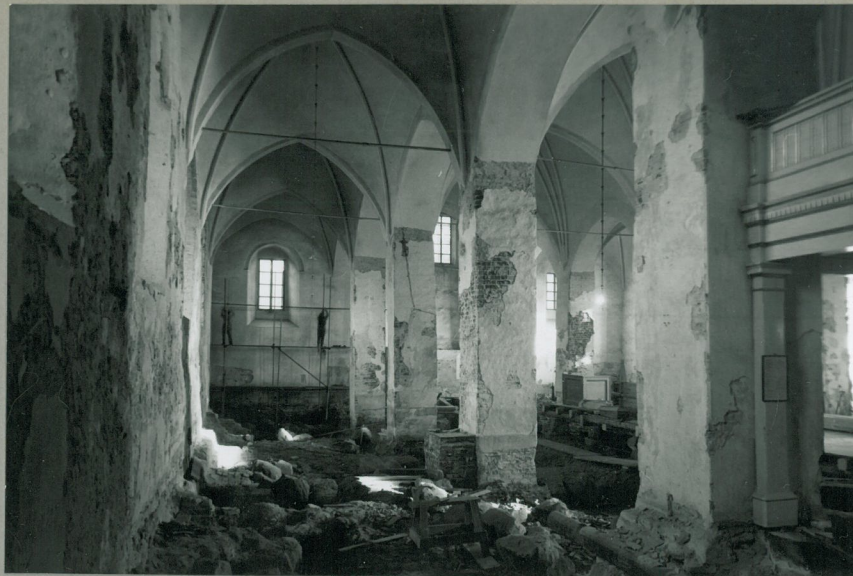
79353:131(166)

166.(79353:131) Yleiskuva kirkosta kaivauksen aikana. Valok. luoteesta

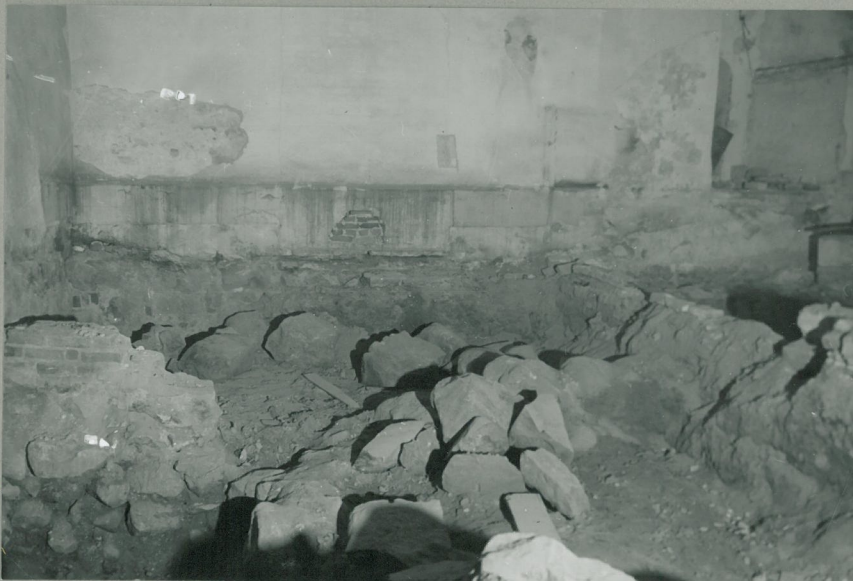
79353:132(167)

167.(79353:132) Itäseinän alaosa pohjoislaivassa. Valok. lännestä

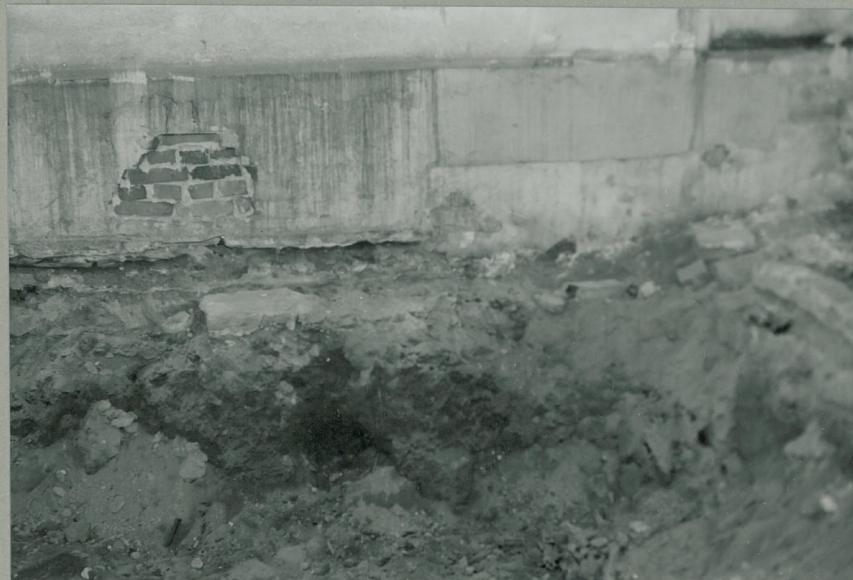
79353:133(168)

168.(79353:133) Itäseinän pohjoisportaalin alaosa ennen rappauksen poistamista. Valok. lännestä

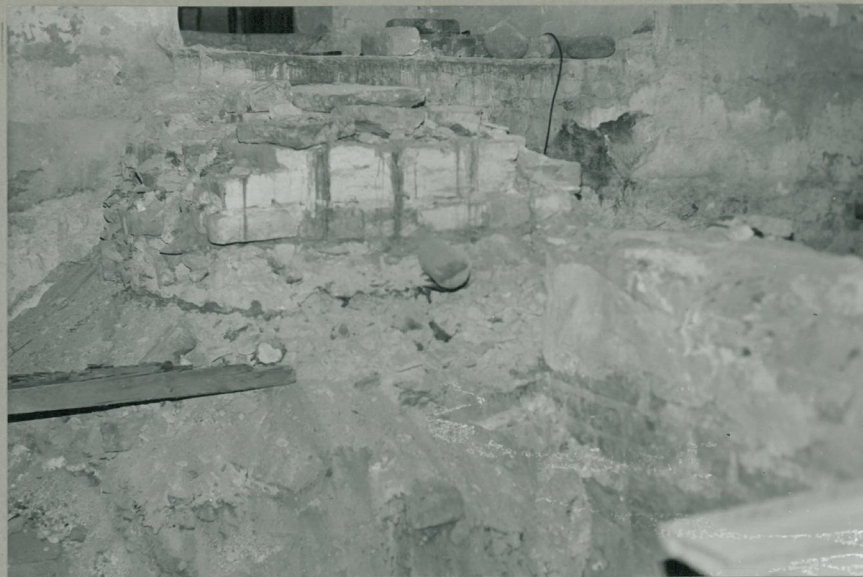
79353:134(169)

169.(79353:134) Sakariston oven edustaa. Muuri on alttarin pohjoisseinää. Oven edessä oleva tiilirakennelma on myöhäinen kynnysrakenne. Valok. n. luoteesta

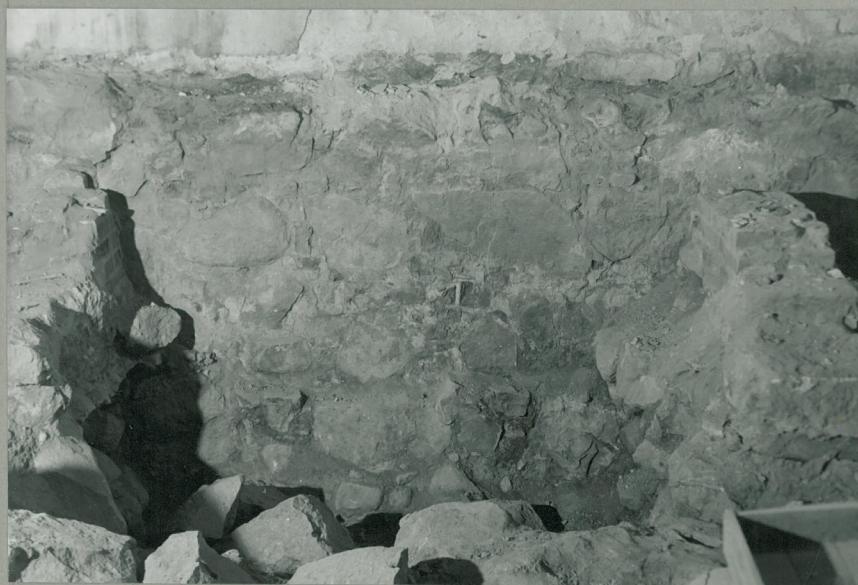
79353:135(170)

170.(79353:135) Muurien N_I ja N_{2I} välinen osa. Valok. etelästä

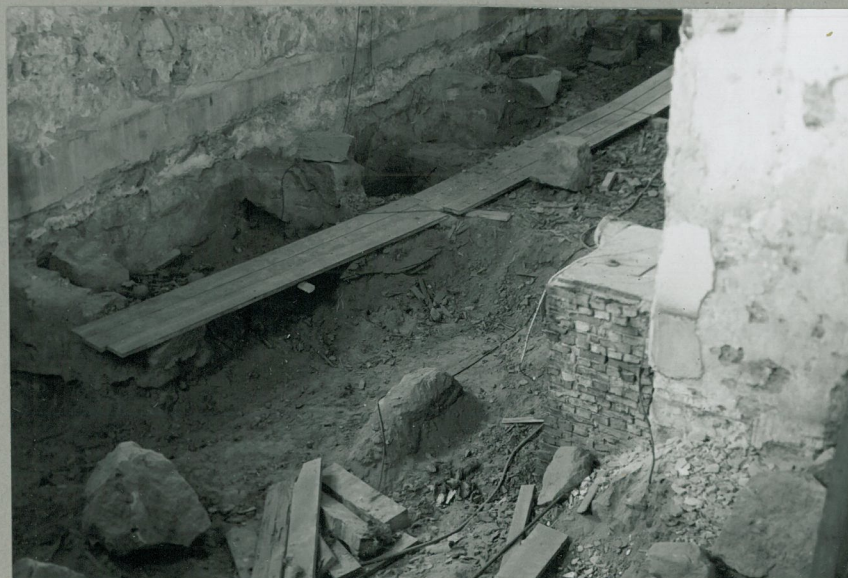
79353:136(171)

171.(79353:136) Pohjoislai~~va~~ vaa lännestä lukien toisen traveen kohdalta. Valok. lounaasta

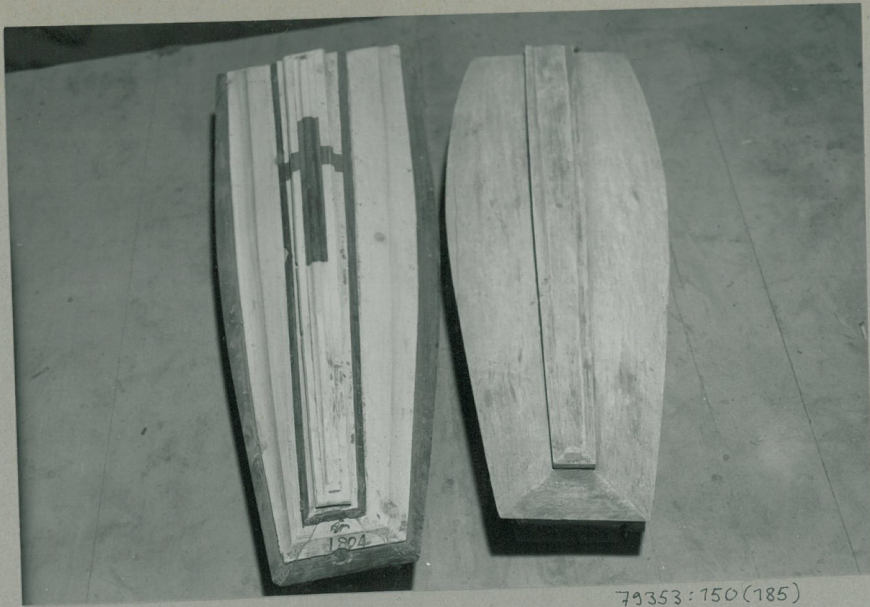
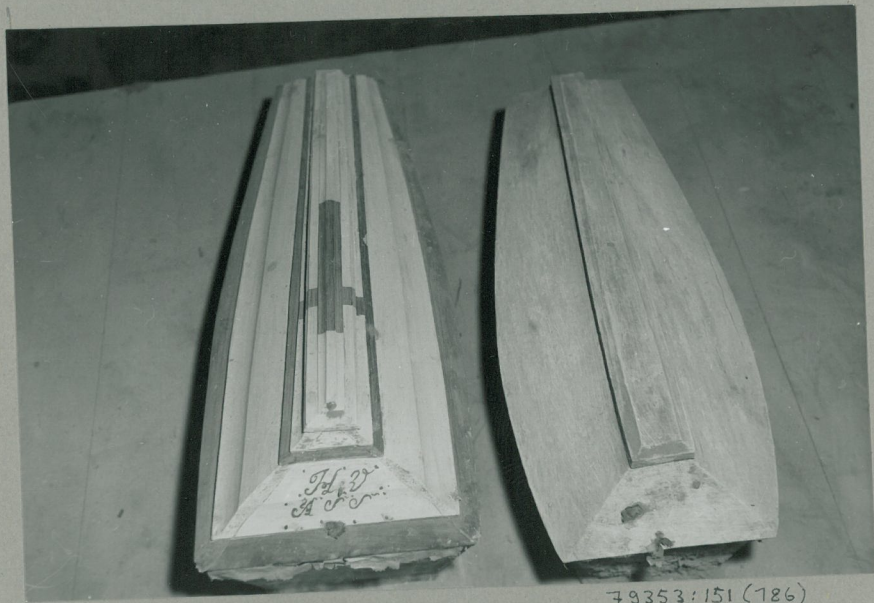
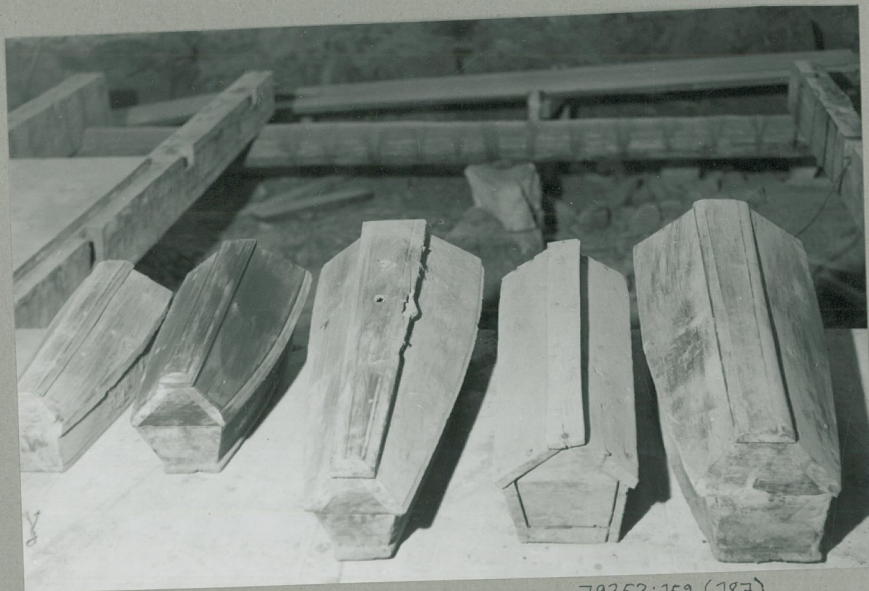
185.-187.(79353:150-152)
Kaivauksessa tavattuja eh-
jiä hautakirstuja

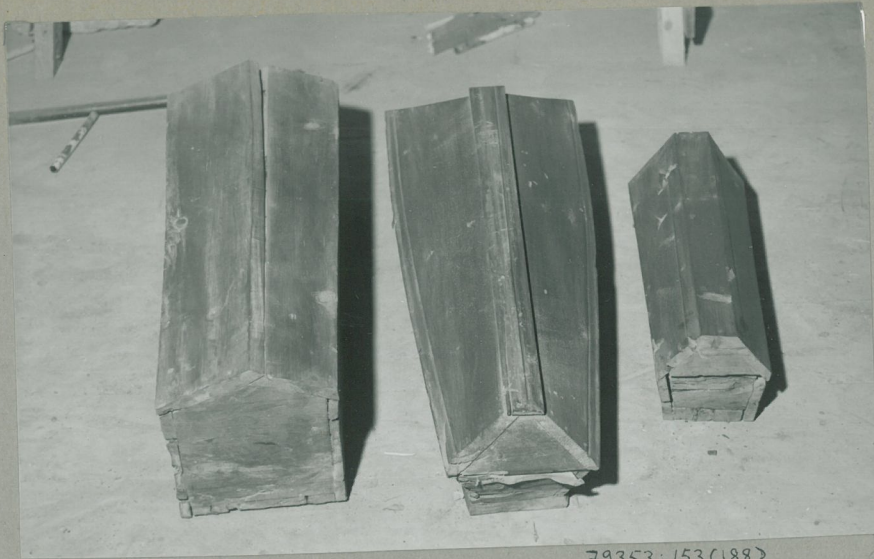
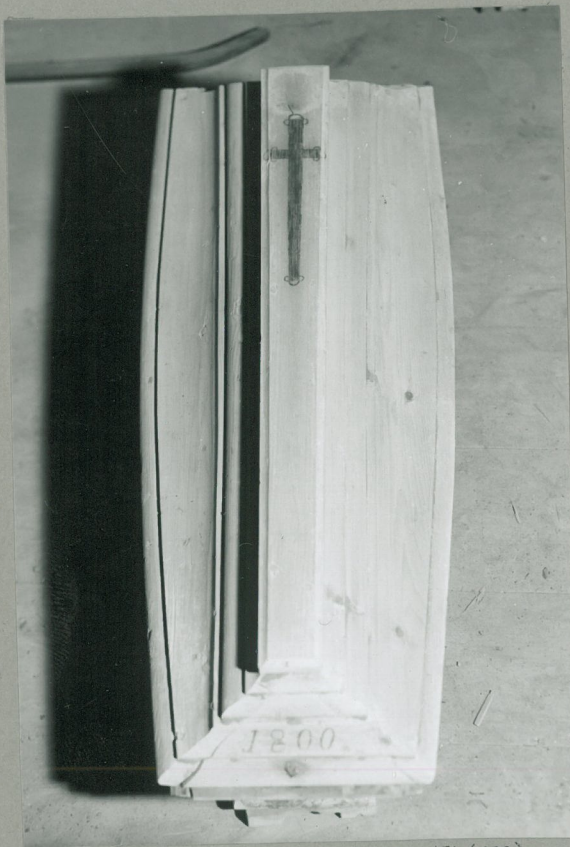
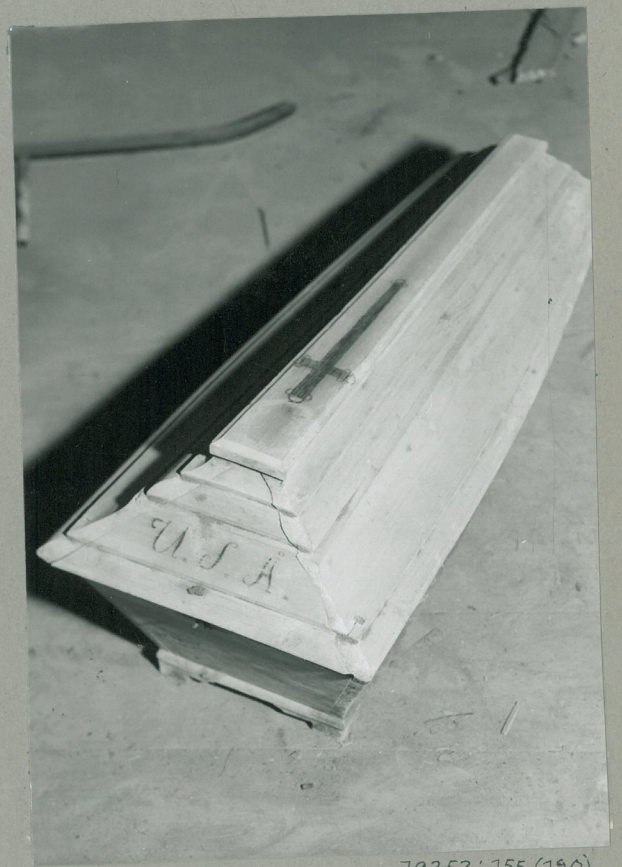
Kaivauksessa tavattuja
ehjiä hautakirstuja

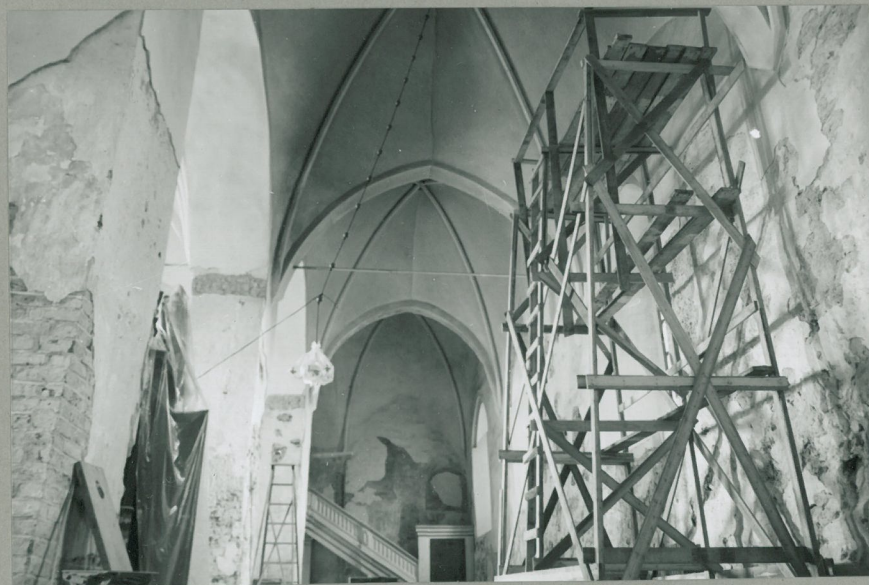
79353:158(193)

193.(79353:158) Pohjoislaiva
työn aikana. Valok. idästä

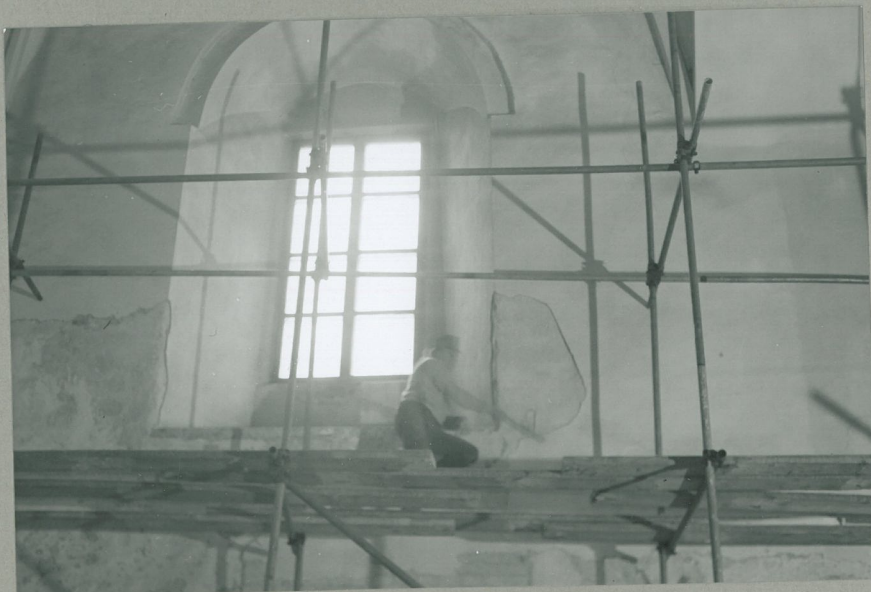
79353:159(194)

194.(79353:159) Pohjoissei-
nän keskivaihetta työn ai-
kana. Valok. etelästä

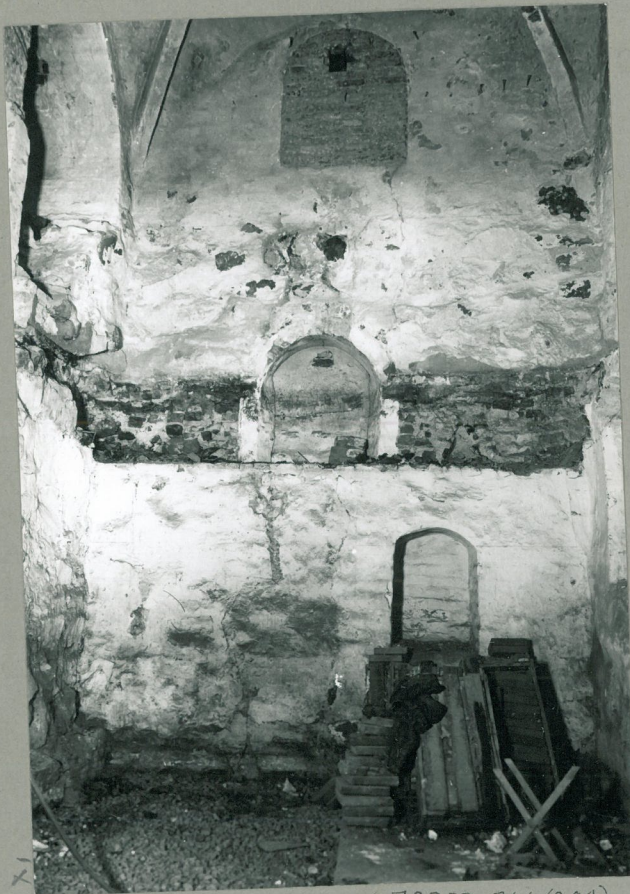
79353:166(201)

201.(79353:166) Sakariston
pohjoisseinä työn päättyes-
sä. Valok. etelästä

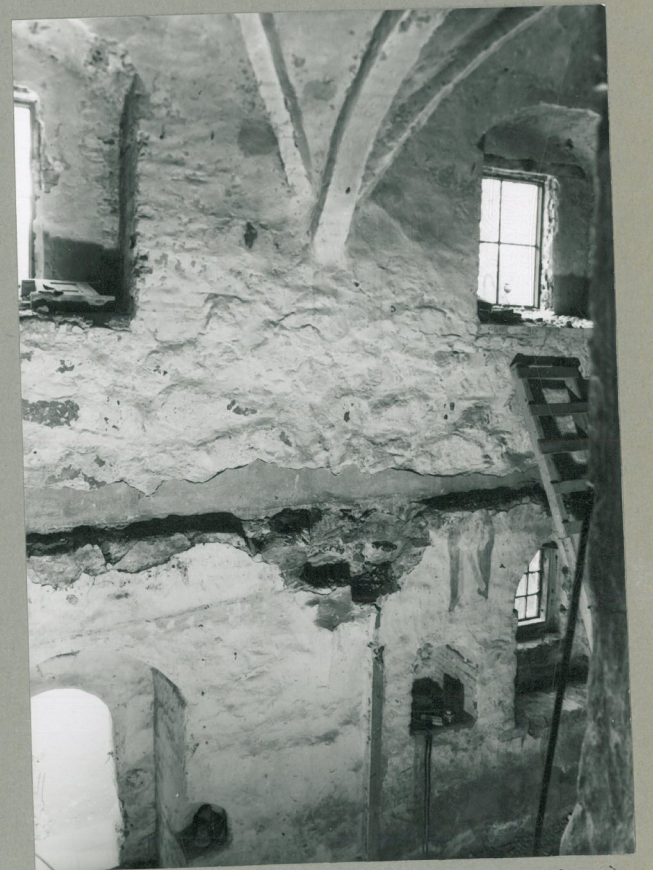
79353:167(202)

202.(79353:167) Sakariston
itäseinän keskikohta. Valok.
luoteesta

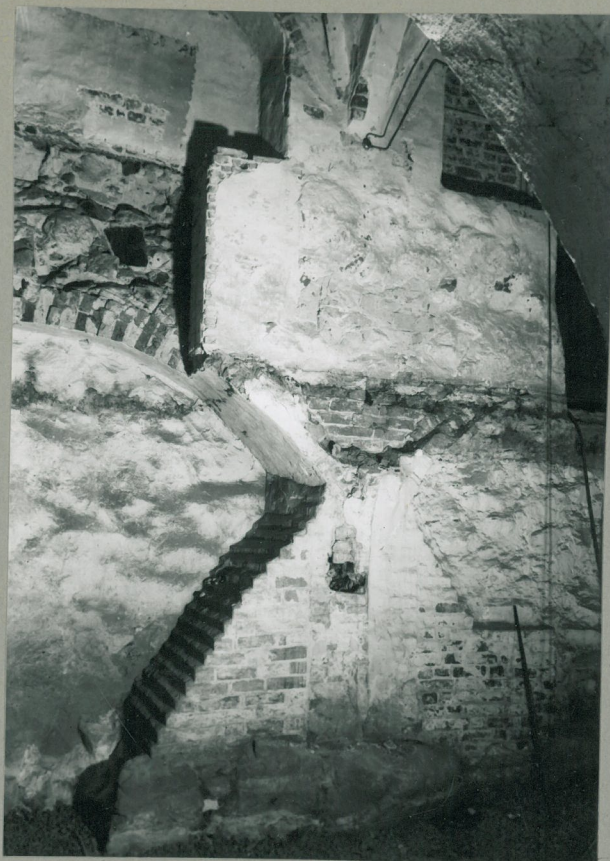
79353:168(203)

203.(79353:168) Sakariston
länsiseinän keskikohta. Valok.
kaakosta

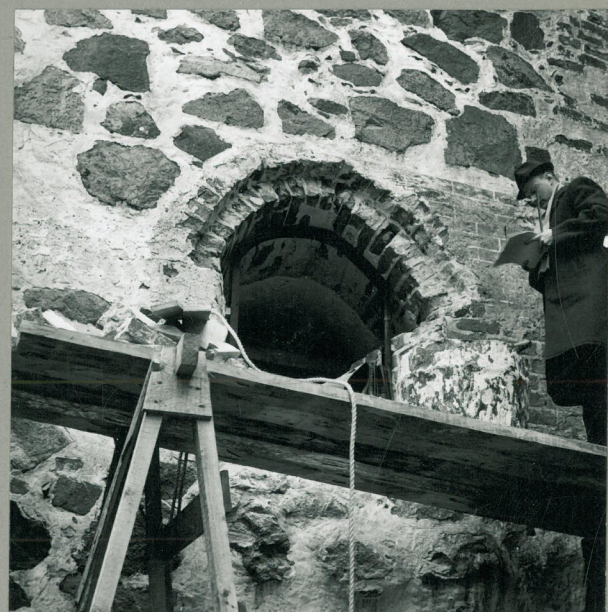
79353:171(206)

206.(79353:171) Ikkuna-aukko
avattuna

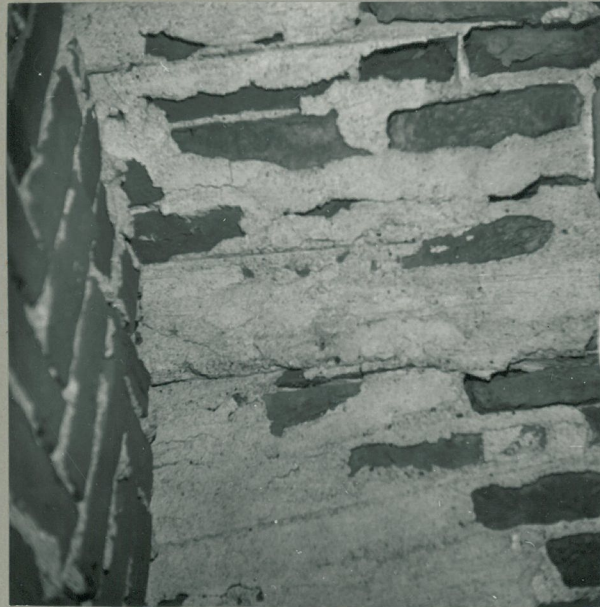
79353:178(273)

213.(79353:178) Ikkunakomeron
holvikaari

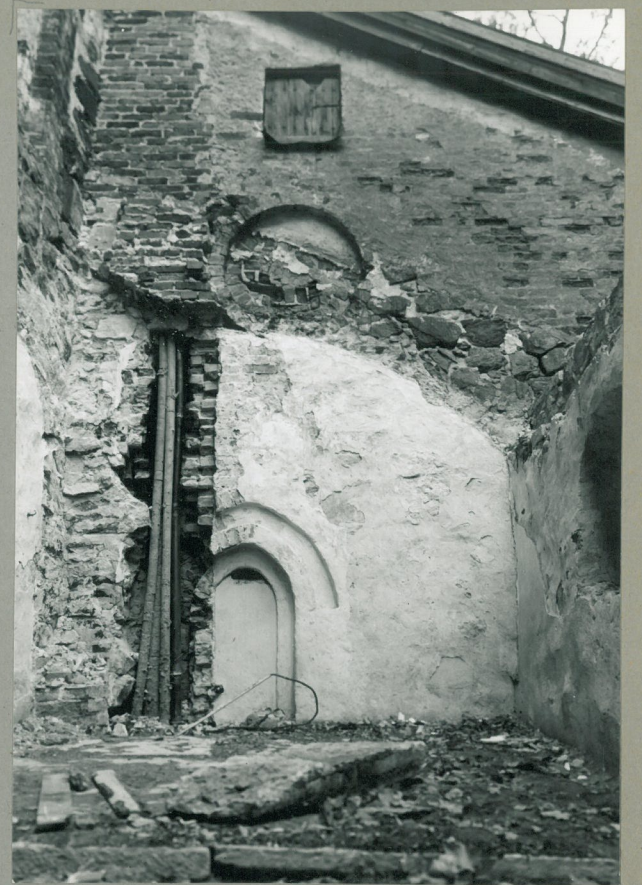
79353:179(274)

214.(79353:179) Sakariston
eteläseinän ulkopintaa sen
jälkeen kun 1600-luvun por-
rashuoneen holvi oli poistet-
tu. Valok. etelästä

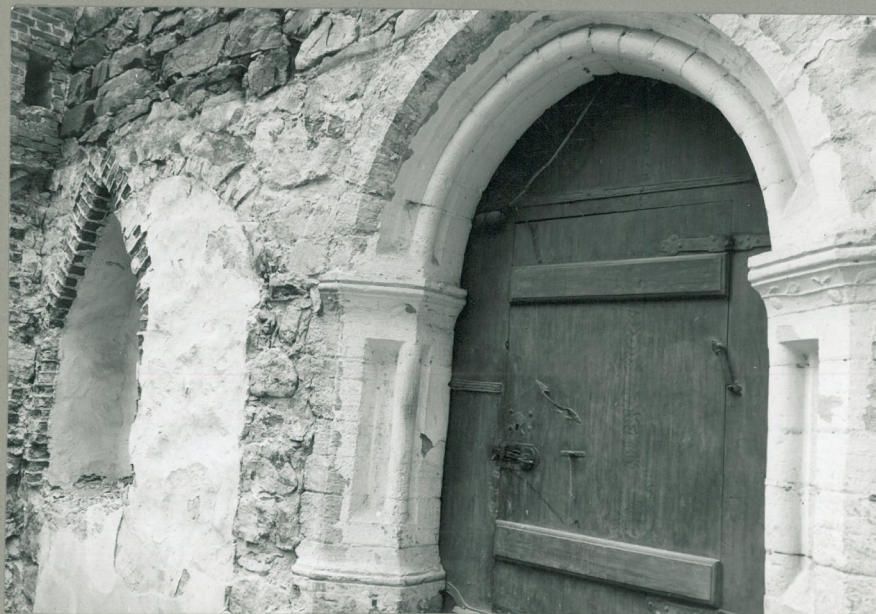
79353:180(275)

215.(79353:180) Kirkon itä-
seinän eteläistä ulkopintaa
em. holvin poistamisen jäl-
keen. Valok. koillisesta
