NAANTALIN KIRKON LÄNSIPÄÄDYN KOMERO-HAVAINTO

NAANTALIN KIRKKOLAIVAN ETELÄSEINÄN UMPEEN MUURATTU OVIAUKKO

NAANTALIN KIRKKO 1997	Länsipäädyn tiilikomero 1:20
MITTAUSDOKUMENTOINTI	MUSEDVIRASTO RAKENNUSHISTORIAN OSASTO
K.Uotila 25.11.1997	RITARIHUONE 00170 HKI 17 PUH. 651 611
	Kartta 20 529.1.110

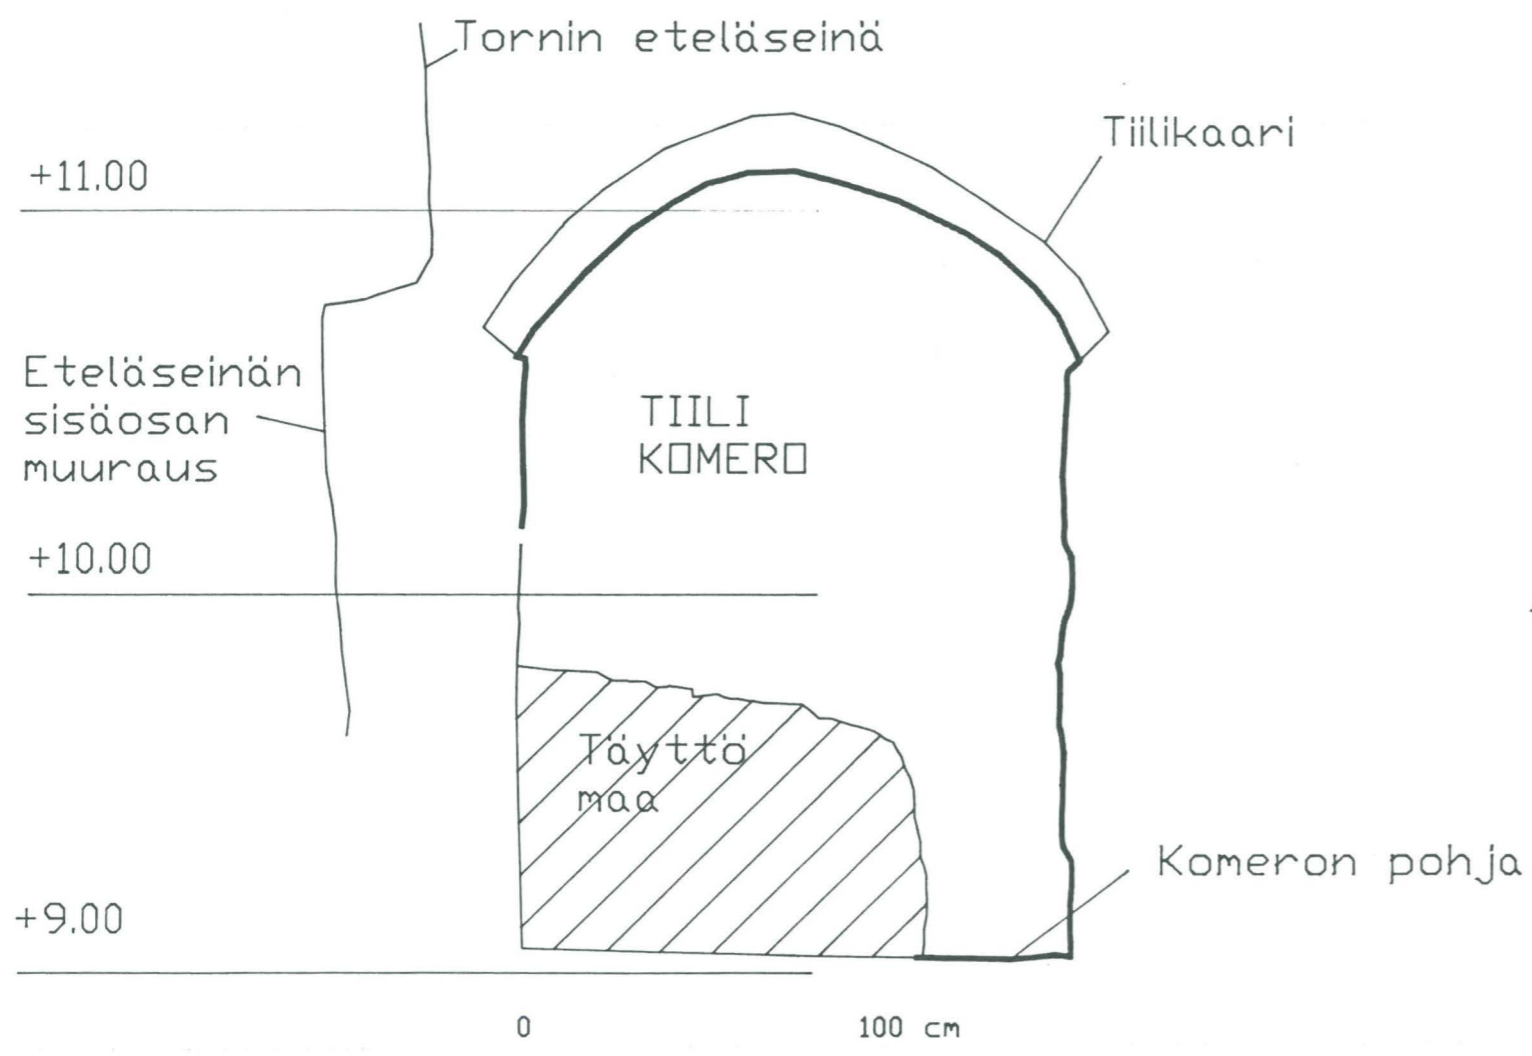
KIRKON LÄNSIPÄÄDYN LEIKKAUS

Jo kaivausten aikana oli kirkon länsiseinän alaosasta havaittu vanhemman tiilimuurauksen osia, ja niitä paljastui lisää purkutyön aikana. Länsiseinän maan päällisessä osassa on noin kahden metrin korkuinen luonnonkivimuraus, jonka takana seinän sisässä on keskiaikainen tiilimuraus. Kaivausten ja varsinkin reiän teon yhteydessä paljastui, että luonnonkivimuurauksen syvyys seinän suuntaan on noin 30-50 cm ja rakennettu niin, että pinnassa on ehjä pintamuraus ja takana lähes irrallinen taustalatomus, joka on tehty vanhempaa tiilimurausta vasten. Vanhempi tiilimuraus on pahoin rapautunut, mutta selvästikin keskiaikaista alkuperää. Sen sijaan luonnonkivimuraus on limityksessä länsitornin eteläseinän kanssa, joka viittaa siihen, että kivimuraus on samanaikainen 1700-luvun lopulla rakennetun tornin kanssa.

Purkutyön yhteydessä jouduttiin poistamaan luonnonkiviä laajalta alueelta (n. 2 x 2 metriä), jolloin esiin tuli erittäin huonokuntoisen suurikokoisen tiilikomeron rakenteet (rakenne 304). Tiilikomeron pohja kaivettiin esiin vain osittain sortumavaaran vuoksi, mutta selvä tiilinen pohjaosa saatiin esiin korkeudelta +9.00 mpy ja sen päältä alkoi suurikokoisista tiilistä rakennettu komero, jonka korkeus oli kaikkiaan noin 210 cm ja leveys noin 140 cm ja alkuperäinen syvyys noin noin 65 cm ja syvyys nykyisestä luonnonkiviseinästä noin 90 cm. Komero oli holvattu segmenttikaarella, jossa oli selvä kynnyks (tai olkain) holviosan ja seinäosan liitoskohdassa. Komeron rakenteita ei voitu piirtää tiili tiileltä, koska edessä oleva luonnonkivimuraus oli hyvin irtonainen ja sortumavaara oli niin ilmeinen.

Dokumentoinnin jälkeen komeron eteen muurattiin harkoista suojamuraus ja tausta täytettiin. Sen jälkeen harkkojen eteen muurattiin luonnonkivimuraus rakenteen suojaksi.
