15.5.1999
Kari Uotila
Muuritutkimus ky
Suovillankatu 3
20780 Kaarina
050-5287360

Naantalin kirkon länsitornin rakennustöihin liittyvät tukkimustyöt maaliskuussa 1999.

Kartta 56. Naantali kirkko. Länsitornin eteläseinän oviaukko. Vaihe 3. 1:20. KU.

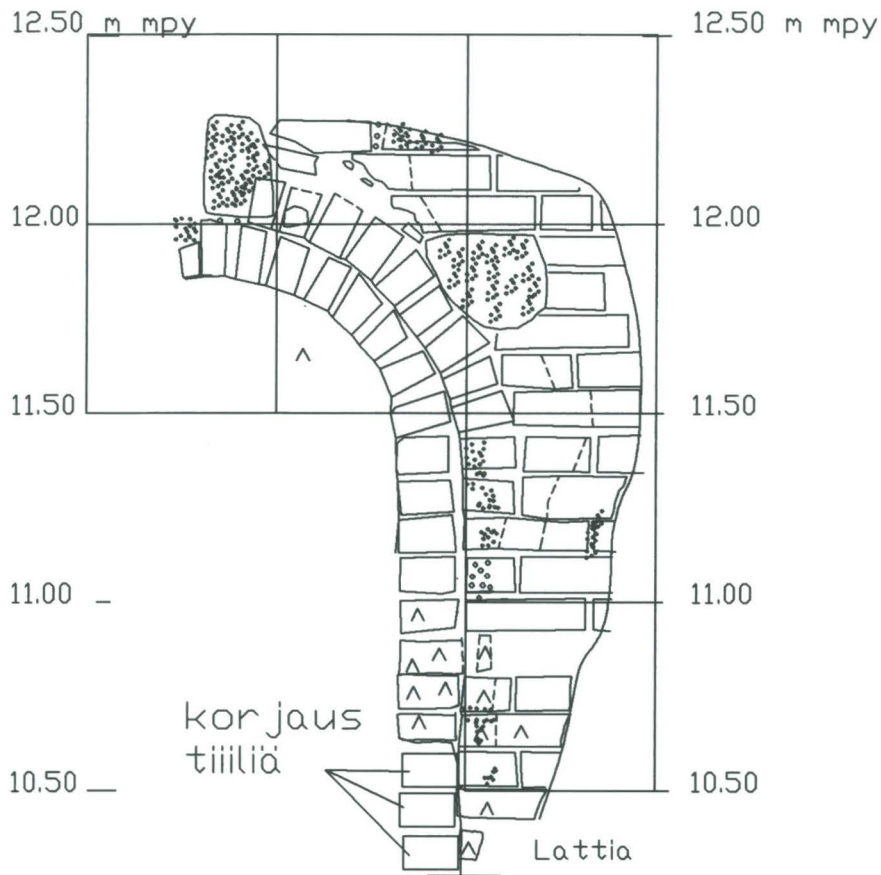
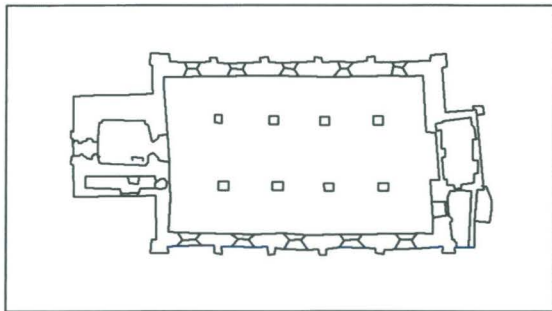
Ensimmäisenä kohteena oli tornin eteläseinän oviaukon alue, jossa tehtiin vielä purkutöitä (kuten tornin kaakoiskulman pilasterin osittainen purku) ja sitten poistettiin osa eteläseinän laastipinnasta, jolloin paljastui aikaisempaa laajemmalla alueella keskiaikaista tiilimuurausta ja vanhempia laastipintoja. Seinän alkuperäinen rakenne noudatteli aikaisemmin havaittuja vaiheita, joissa vanhimpana oli tiilimuuraus ja siihen liittyvät saumatut laastisaumat, jotka oli tehty yhdellä saumaraudalla niin, että sauman yläpinta oli painunut muuta laastiosaa syvemmälle. Suoraan saumauksen päällä oli alkujaan yhtenäinen slammauspinta, joka oli pahoin tuhoutunut. Laastipinnan päällä oli paksu (3-4 cm) laastipinta, joka ulottui nykyiseen seinäpintaan saakka. Oviaukon alue piirrettiin purkutöiden jälkeen karttaan nro 56 (liite 1.), jonka jälkeen rakenne peitettiin laastilla.
