Matkan tarkoituksena oli Loviisan maalinnoituksen jäänteiden inventointi. Bastionit Rosen ja Ungern eivät kuuluneet tämän tutkimuksen piiriin.

Vilkkain rakennusperiodi maalinnoituksen historiassa on 1750-luvun alkupuoli. Tällöin rakennettiin melkein kaikki ne varustukset, joiden jäännöksiä nykyään on säilynyt. Esittelen kohteet numerojärjestyksessä, jota noudattaen ne on myös merkitty liitteenä oleviin karttoihin.

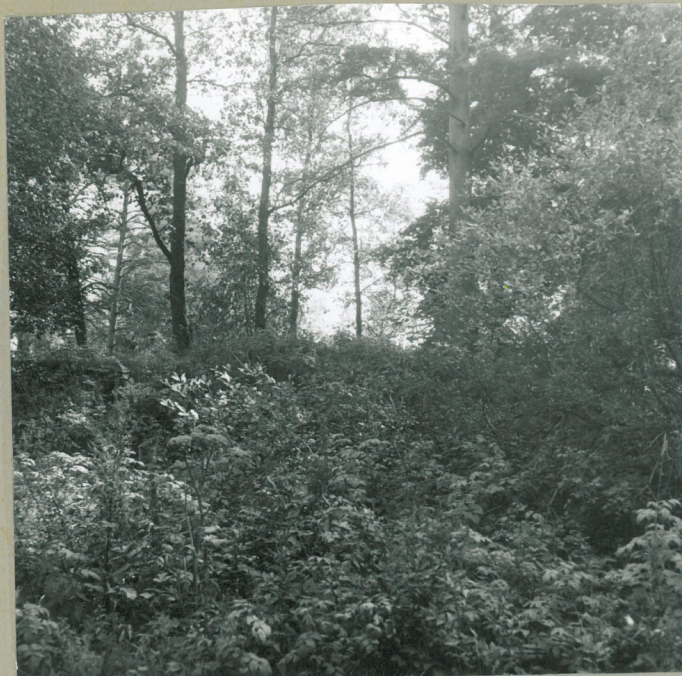
KUVA 1.

Bastionien Rosen ja Ungern itäpuolella olevasta esilinnoituksesta on säilynyt muutamia maavalleja, jotka ovat heikosti ympäristöstään erottuvia, paikoitellen aivan tasoittuneita. Aluetta, joka on sekametsää ja niittyä, käytetään ilmeisesti laitumena. Vanhan Viipurintien pohjoispuolella vallituksen erottaminen on vaikeata, mutta sen muinaisen sijaintipaikan tuntien voi joitakin kumpareita havaita. Vallituksen etäisyys bastioneista Rosen ja Ungern on keskimäärin ollut n. 100 - 200 m:n välillä.

Itäisen esilinnoituksen
jäänteitä Vanhan Viipurintien
eteläpuolella, kuvattu luotees-
ta.

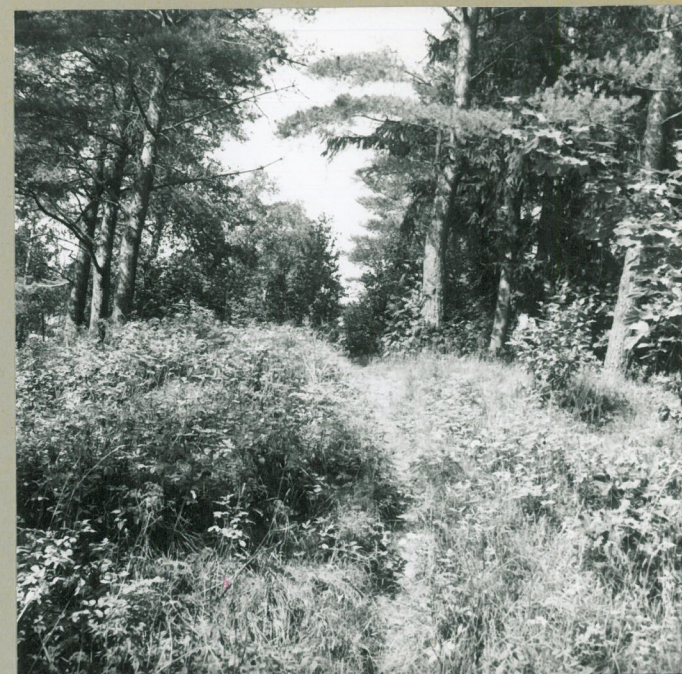
KUVA 2.

Itäisen esilinnoituksen
jäänteitä Vanhan Viipurintien
pohjoispuolella, etelästä ku-
vattuna.

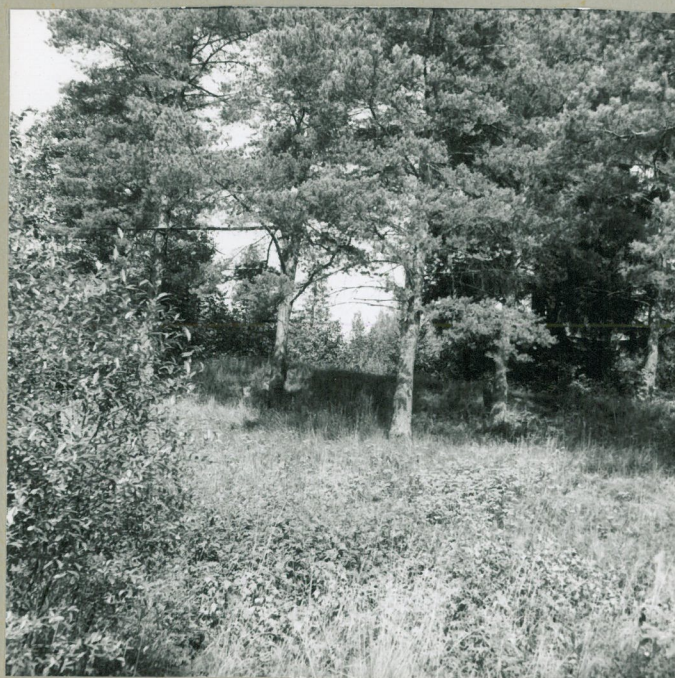
KUVA 3.

Itäisen esilinnoituksen
sijaintipaikkaa bastioni Un-
gernin lähellä, luoteesta ku-
vattuna.

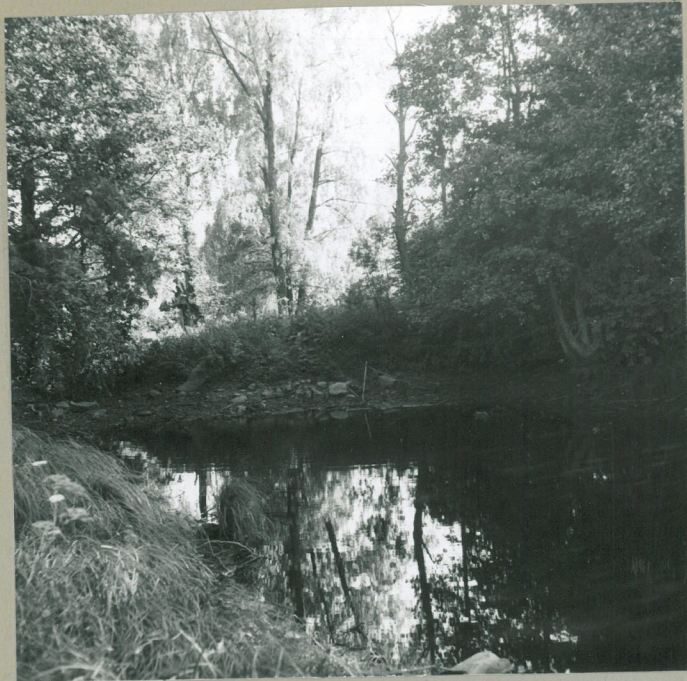
KUVA 4

Bastionin pohjan paikalla on nyt matala lammikko. Etäisyys bastioni Rosenin läntisimmästä sakarasta on n. 180 m.

Bastioni Adolf Fredrikin
1750-luvun alkupuolella kaive-
tun perustan paikalle muodos-
tunut lammikko. Kuvattu koilli-
sesta.

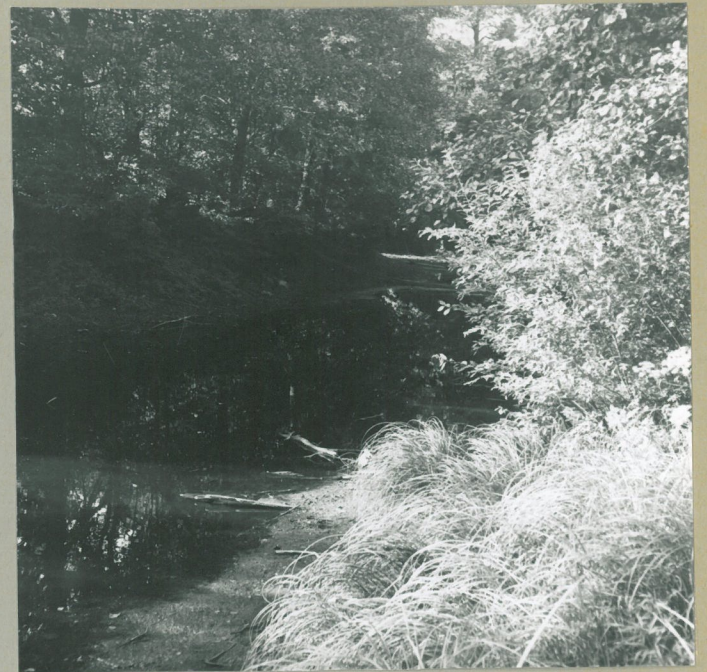
KUVA 5

Sama lammikko kaakosta
kuvattuna.

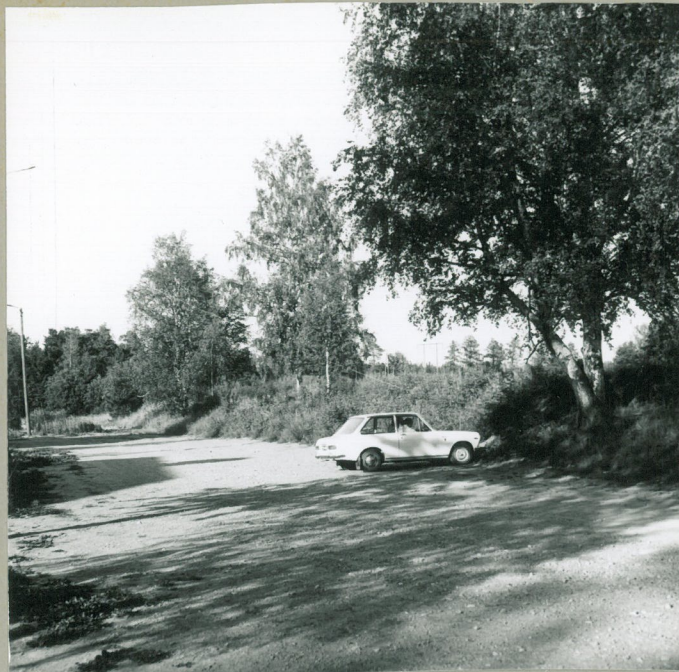
KUVA 6

Urheilukentän luoteis- ja koillissivuja ympäröi loiva, matalahko maavalli, joka on kentän puolelta melkein tasainen, ulkopuolelta jyrkempi.

Pohjoisen päävallin jäänteitä urheilukentän luoteispuolella. Kuvattu lounaasta.

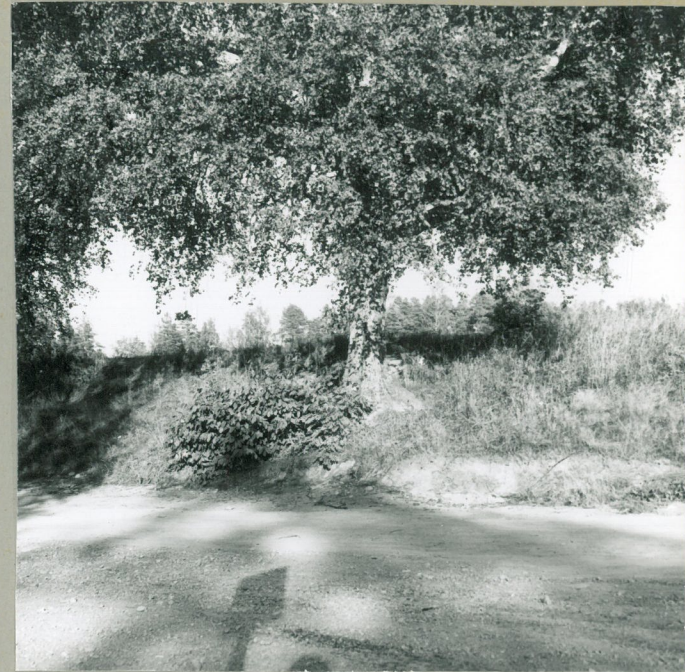
KUVA 7

Pohjoisen päävallin jäänteitä urheilukentän luoteispuolella. Kuvattu luoteesta.

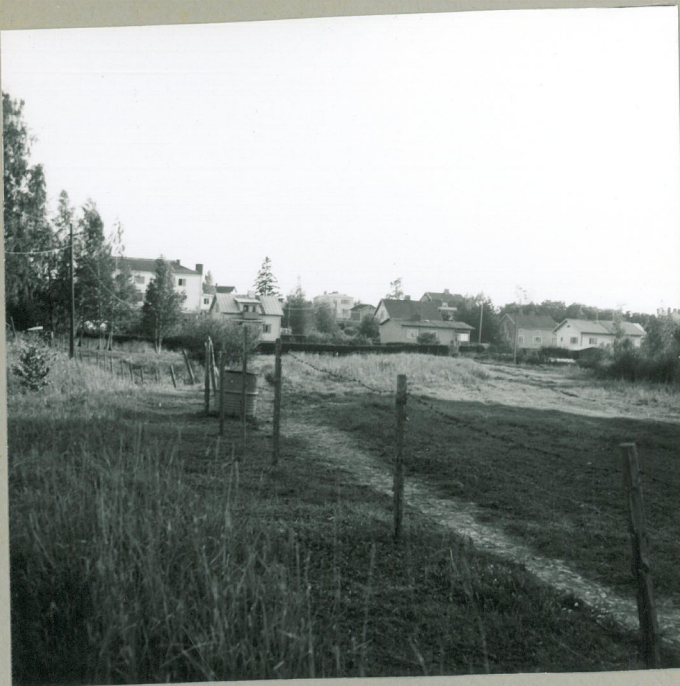
KUVA 8

Vallitus erottuu mataluudestaan huolimatta selvästi maastosta. Sen pituus on pohjois- eteläsuunnassa suoraan mitattuna n. 230 m. Paikalla on niittyä ja lehtimetsää ja aluetta käytetään laitumena. Vallituksen reuna ulottuu osaksi Vallikadun pohjoispäässä olevien omakotitalojen tonteille saakka.

Läntisen päävallin jäänteitä raviradan ja Vallikadun välisessä maastossa. Kuvattu koillisesta.

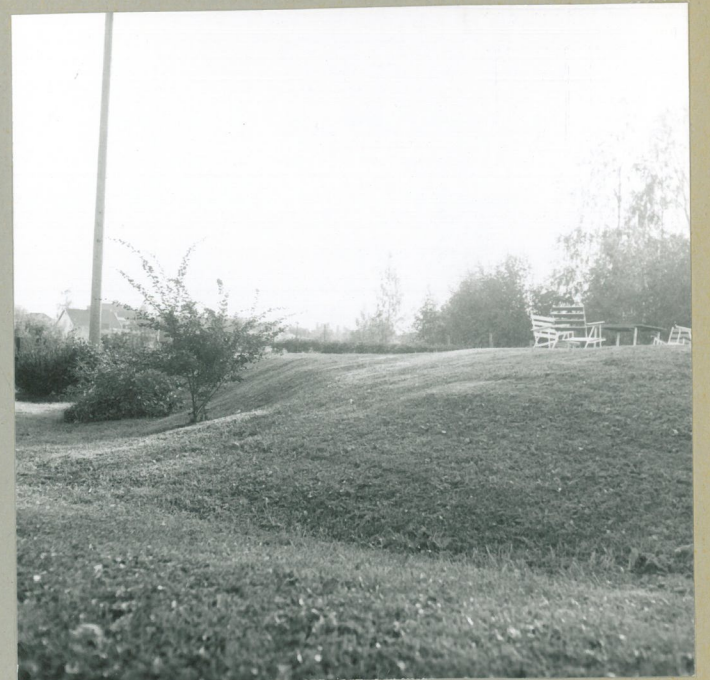
KUVA 9

Läntisen päävallin jäänteitä. Vallikadun pohjoispäässä. Tällä kohdin vallin reuna ulottui omakotitalojen tonteille saakka. Kuvattu idästä.

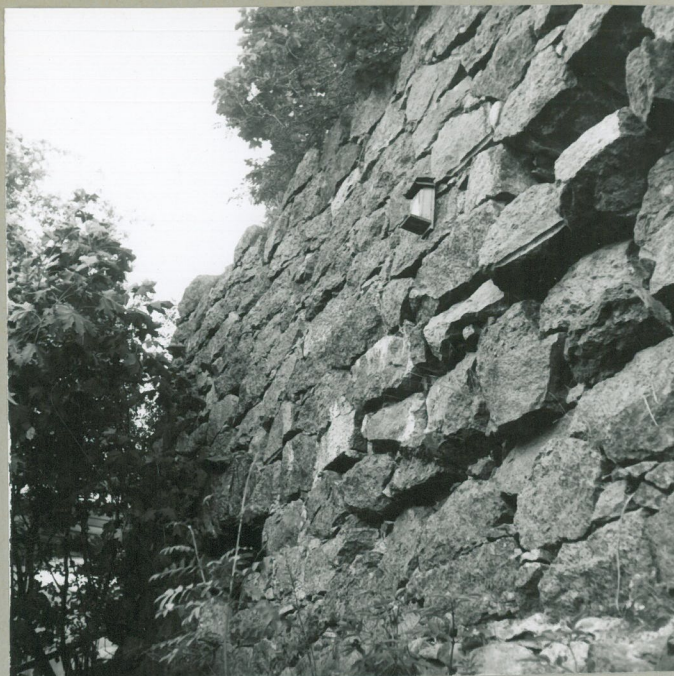
KUVA 10

Kauppias Virtasen tontilla sijaitseva muurinkatkelma on n. 30 m pitkä ja sen suurin korkeus on n. 5 m. Muurinkatkelma on huonossa kunnossa. Se on pääistään sortunut ja parhaiten säilynyt keskiosakin näyttää hataralta. Tontin omistajien taholta esitettiin toivomus, että Museovirasto kunnostaisi muuria sortumavaaran välttämiseksi. Mielestäni ehdotus on aiheellinen, sillä tällaisenaan muurinkatkelma saattaa olla vaarallinen ja myös sen säilymisen kannalta olisi pikainen kunnostaminen tärkeää.

Muurinkatkelma kulmatontilla Aleksanterink. 16-Oltermannink. 11. Kysymyksessä on ilmeisesti kappale ns. Harjun sarvillinnan rakennuskompleksista. Kuvattu pohjoisesta.

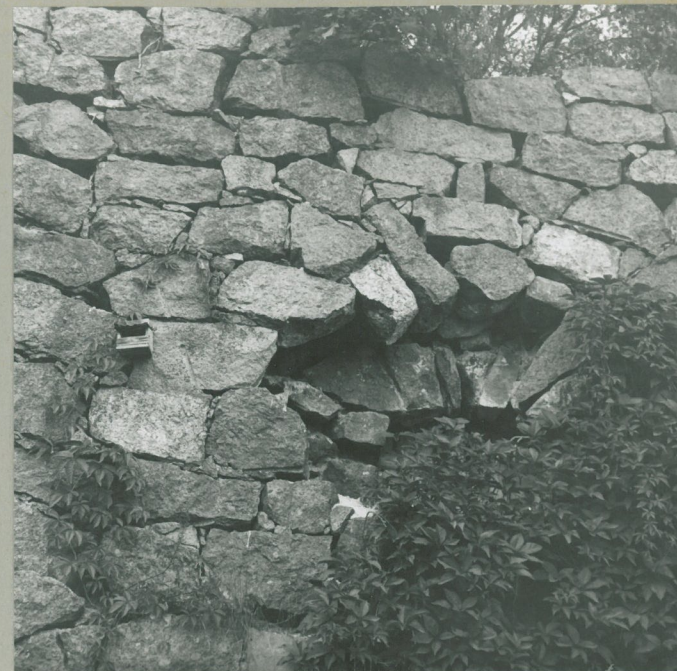
KUVA 11

Saman muurinkatkelman yläreunaa koillisesta kuvattuna.

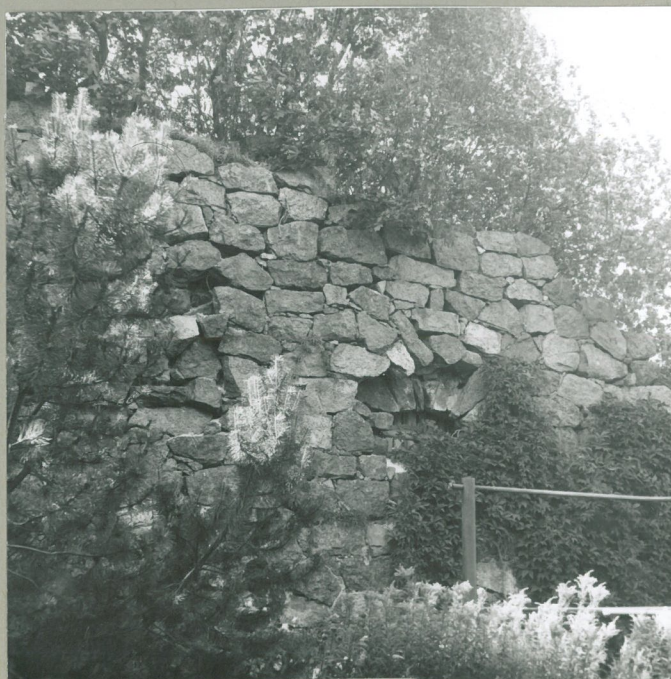
KUVA 12

Muurinkatkelma koillisesta kuvattuna.

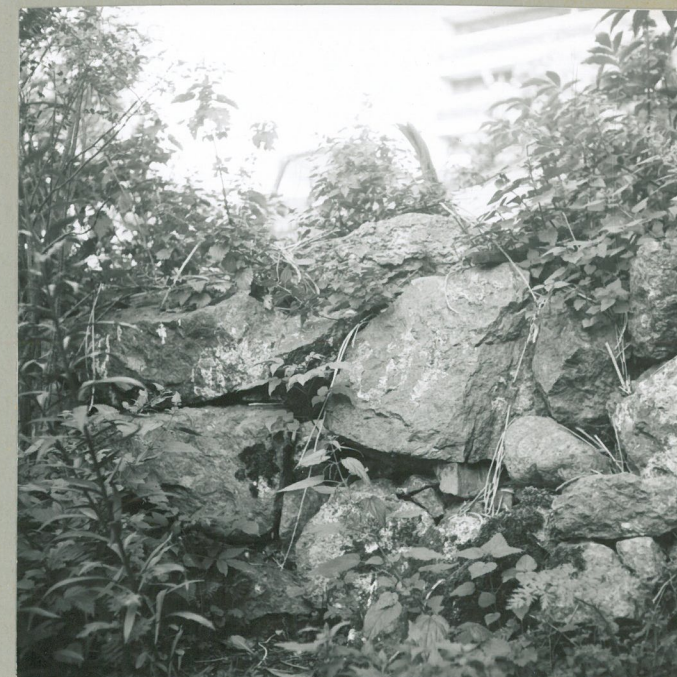
KUVA 13

Muurinkatkelman yläreunaa lounaasta kuvattuna.

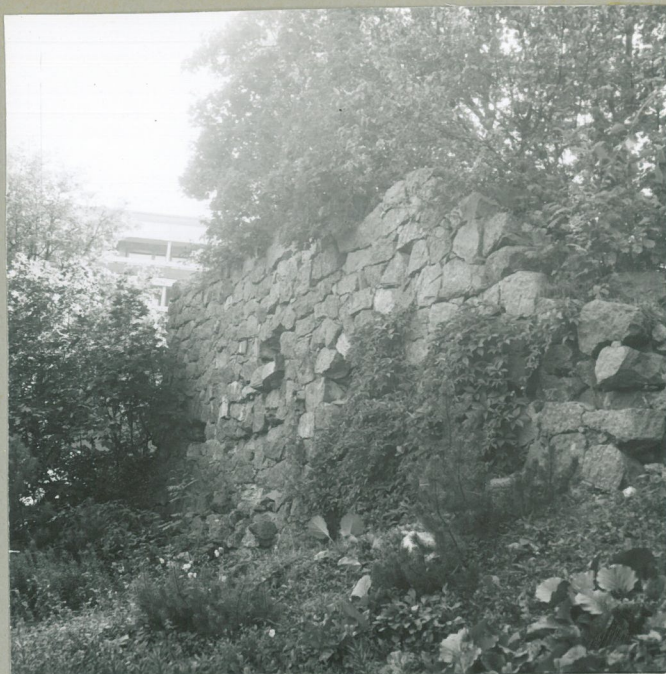
KUVA 14

Muurinkatkelma pohjoisesta kuvattuna. Tässä kuvassa se näkyy koko pituudeltaan, mikä on 30 m:n paikkeilla.

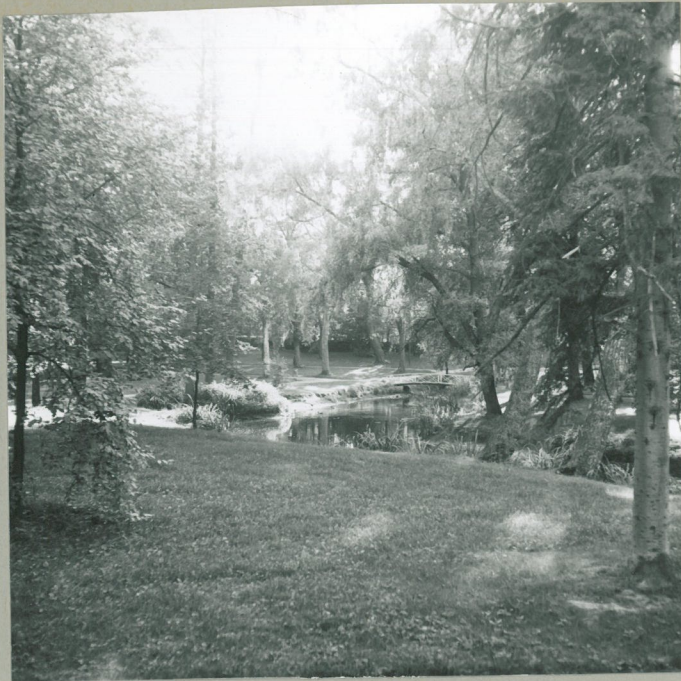
KUVA 15

Matala lammikko tuo muotonsa puolesta mieleen kaivetun bastionin pohjan. Bastioni Kaarlen eteläisen ja itäisen kyljen taitekohta sattuisi juuri tälle paikalle. Kysymyksessä on ilmeisesti kappale tämän bastionin perustusta. Mikään muu varustus ei liene tule kysymykseen.

Kylpylänpuistossa sijaitseva
lammikko, joka ilmeisesti on muo-
dostunut bastioni Kaarlen perus-
tan paikalle. Kuvattu koillisesta.

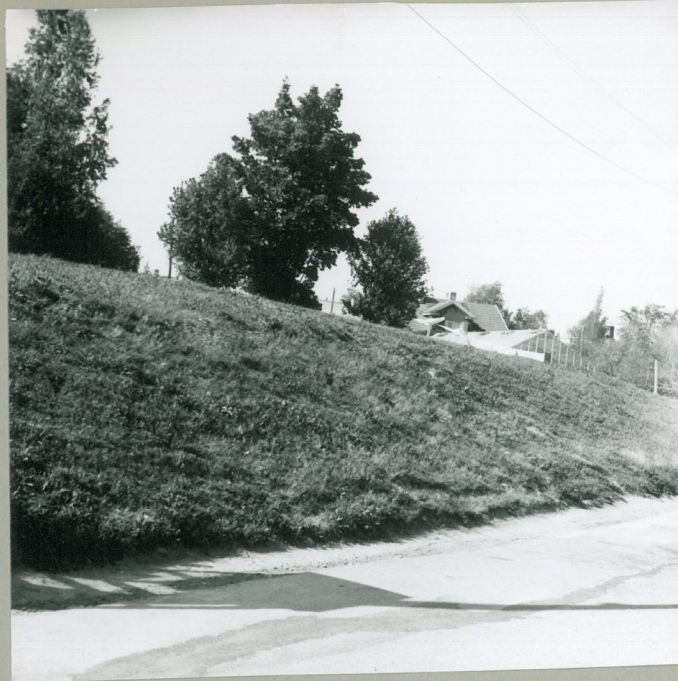
KUVA 16

Aivan heti asemarakennuksen länsipuolella on erotettavissa loiva maavalli, joka on n. 80 m pitkä ja kulkee suurin piirtein koillis-lounaissuunnassa. Kysymyksessä saattaa olla bastionien Loviisa Ulriika ja Kustaa välinen kurttiinimuri. Itse bastioneista ei ole havaittavissa merkkejä, vaikka niiden pohjia on kaivettu 1750-luvun alkupuolella. Ne ovat jääneet kaupungin alle ja hävinneet.

Linja-autoaseman länsi-
puolella oleva maakumpare, joka
mahdollisesti on saattanut kuu-
lua linnoitukseen. Kuvattu ete-
lästä.

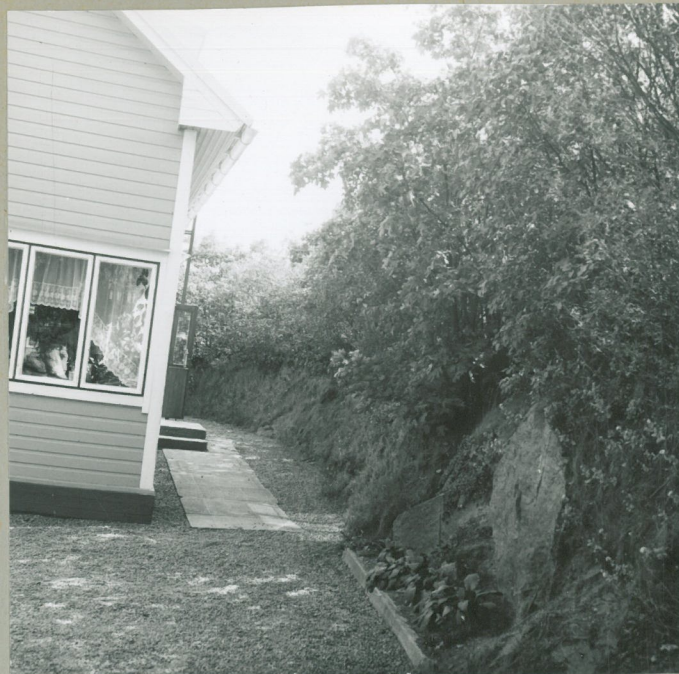
KUVA 17 NEG.2HO 32662

Chiewitzinkadun länsipuolella, edellä mainituissa kortteleissa, on havaittavissa vallitusta muistuttavia, osittain kivettyjä, sortuneita pengermiä. Heti kirkon pohjoispuolella, Chiewitzinkadun alkupäässä, valli on kaikkein selvin, länsipuolelta tasaisesti kivetty. Raunoituneen vallin koko pituus on n. 350 m mutta paikoitellen se on miltei hävinnyt.

Melkein kadonneen vallituksen turmeltunutta reunaa korttelissa 112. Kysymyksessä on venäläisten 1800-luvun alussa rakentaman, Harjun sarvilin-
nakompleksiin kuuluneen linnoituksen pohjoinen siipi. Kuvattu luoteesta.

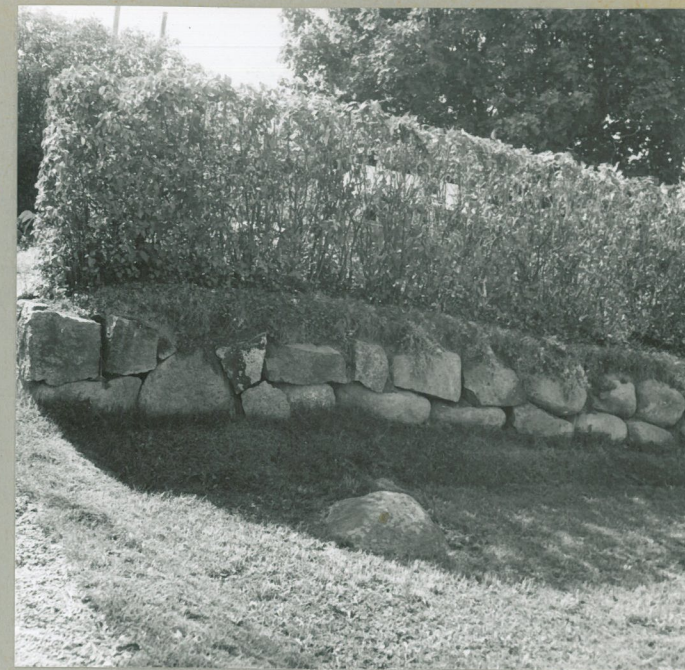
KUVA 18 NEG.2HO 32660

Saman vallituksen jäänteitä. Kiveystä on paranneltu myöhemmin ja vallin reunasta on muokattu eri omakotitontteja erottavaa aitausta. Varsinainen valli on miltei hävinnyt. Kuvattu pohjoisesta.

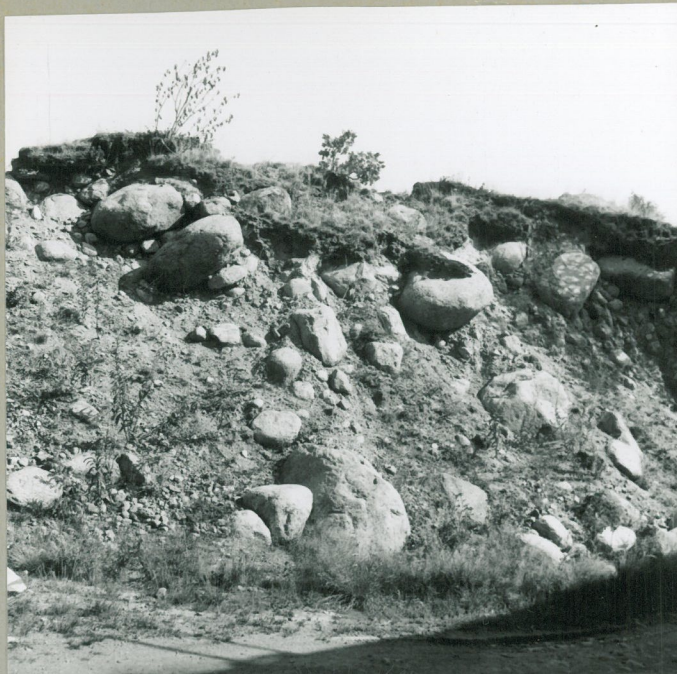
KUVA 19

Venäläisten rakentaman linnoituksen jäänteitä korttelissa 109. Kuvattu lounaasta.

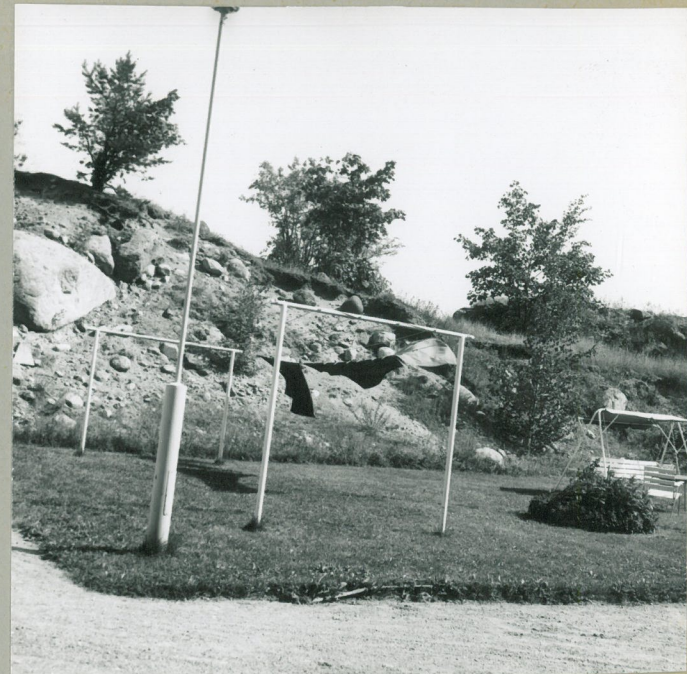
KUVA 20

Samaa vallitusta lännestä kuvattuna.

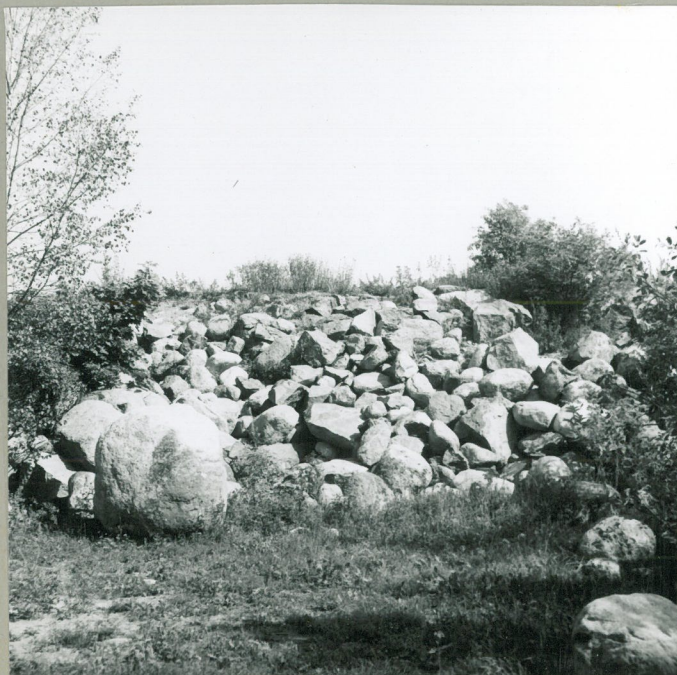
KUVA 21

Venäläisen linnoituksen keskiköhtää. Kuvattu lännestä.

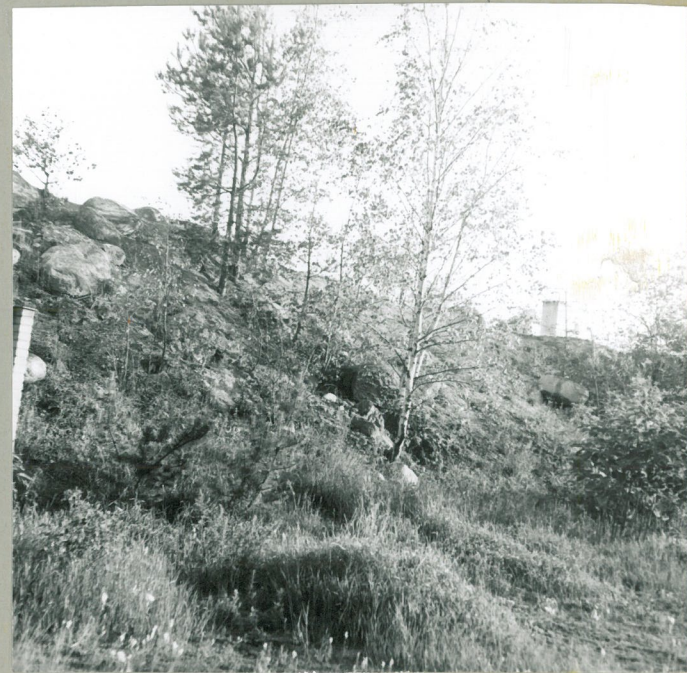
KUVA 22

Samaa vallitusta hiukan etelämpänä. Kuvien numerointi Venäläisen linnoituksen kohdalla pohjoisesta etelään. Kuvattu lounaasta.

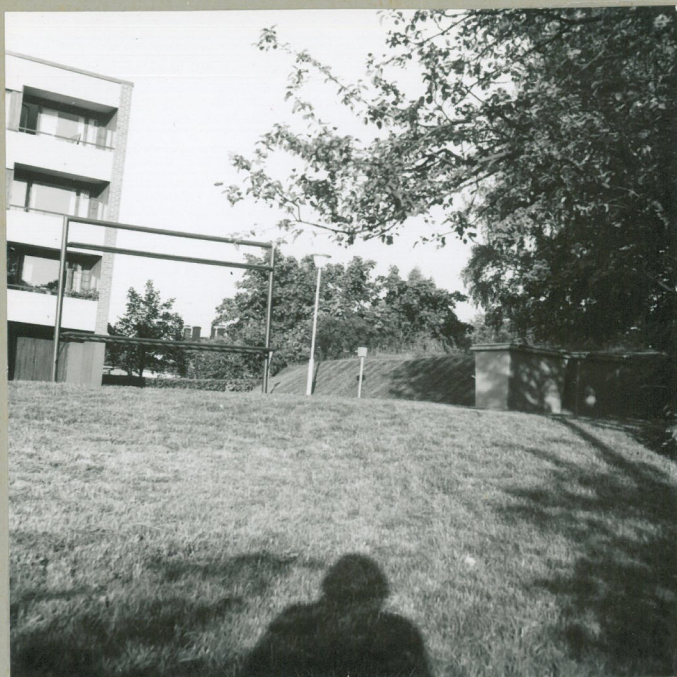
KUVA 23

Venäläisen linnoituksen eteläisen siiven jäänteitä korttelissa 104. Vallitusten päälle on rakennettu kerrostaloja. Kuvattu lännestä.

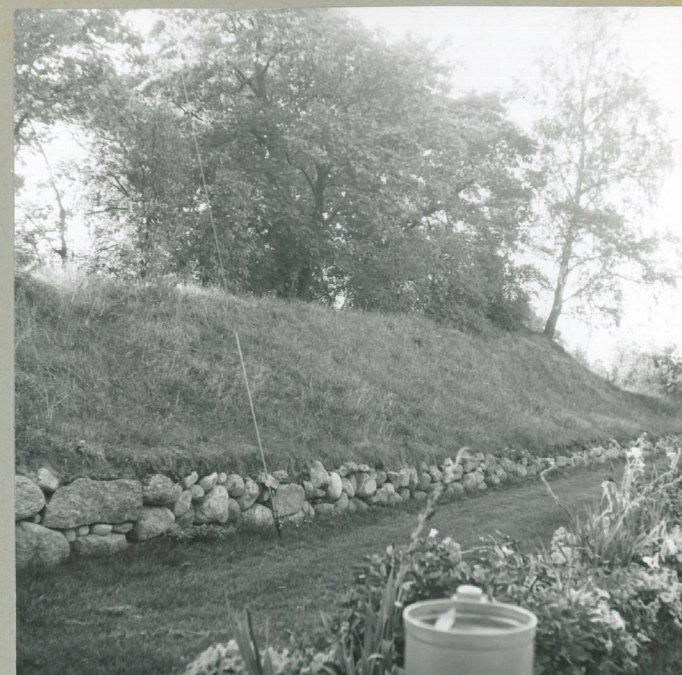
KUVA 24

Hieta kirkon pohjoispuolella, Chiewitzinkadun eteläpäässä olevaa vallitusta. Kuvattu etelästä.

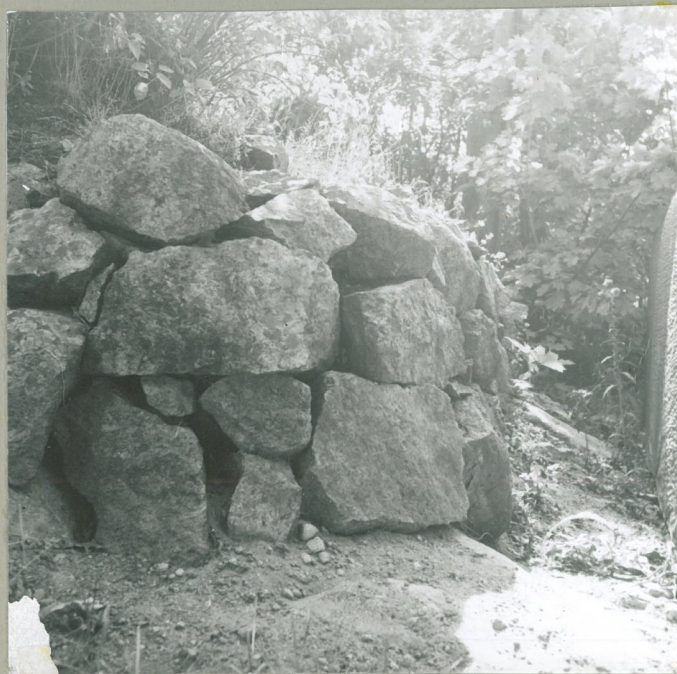
KUVA 25

Samaa vallitusta kuin edellisessä kuvassa, lännen puolelta kuvattuna. Kiveys erottuu vallin läntisellä puolella paljon paremmin kuin itäisellä.

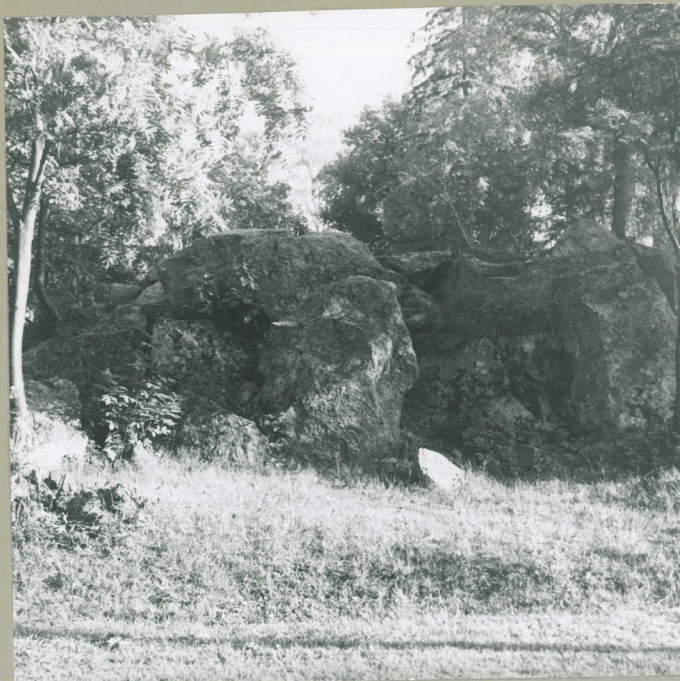
KUVA 26

Kylpylänpuistossa välittömästi kansakoulun eteläpuolella oleva kumpare muistuttaa raunioitunutta muurinkatkelmaa. Sen alaosa on luonnonkalliota, mutta yläosassa on runsaasti epäjärjestyksessä olevia kivenlohkareita, joiden voisi ajatella kuuluneen varustukseen. Lisäksi näyttää kumpareen päällystä tasatulta. Korkeuskäyrien mukaan kysymyksessä kuitenkin lie-
nee luonnonmuodostuma. Bastionien Fredrik Adolfin ja Kaarlen välinen kurttiinimuri voisi kyllä osua näille kohdille, mutta luullakseni ei kysymys kuitenkaan ole siitä.

Kylpylänpuistossa, kansa-
koulun eteläpuolella sijaitsevan
kumpare pohjoisesta kuvattuna.

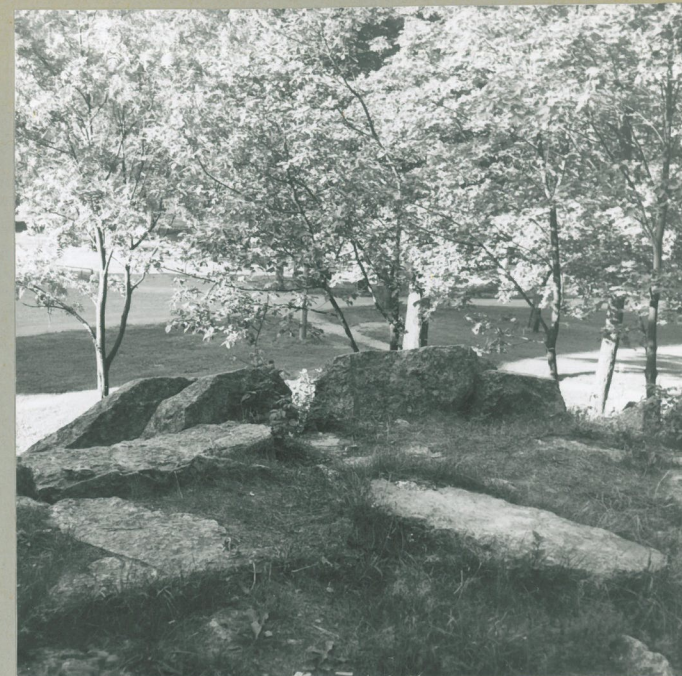
KUVA 27

Saman kumpareen päällystää
lännestä kuvattuna. Kumpareen
päällystän kiveys vaikuttaa teh-
dyltä, ja kysymyksessä saattaisi
olla katkelma kuusibastioniseksi
aiotusta päälinnoituksesta.
