OULU, KAUPPATORI

Tarkastuskäynti
19.11.2009

Tarkastuskäynti Oulun kauppatorin työmaalla

LÄMPÖPUTKIKAIVANNON TARKASTUS OULUN TORINRANNASSA

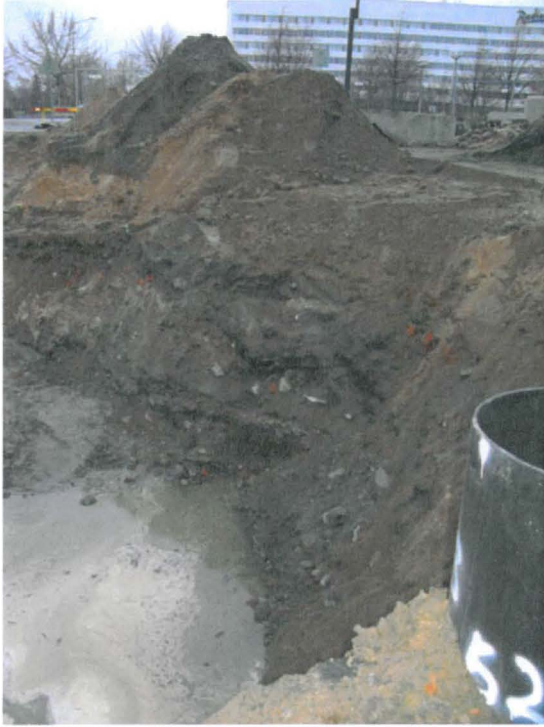
Kuva 1. Yleiskuva kaivannosta. Kuvattu koilliseen.

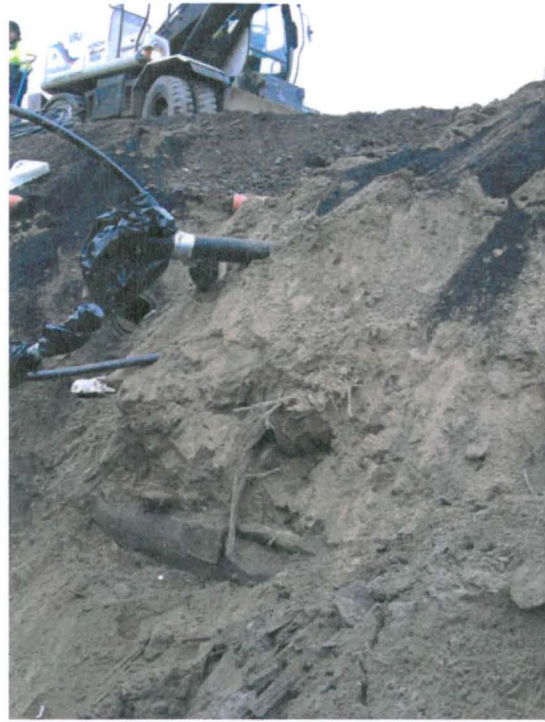
Kaivanto sijaitsi nykyisen kauppatorin luoteispäässä aivan meren tuntumassa (kartta 1). Työmaan kaivutöiden oli alun perin ollut tarkoitus ulottua kaivannossa n. 3 metrin syvyydelle. Kaivannossa oli kuitenkin tullut vastaan öljyyntynyt ja pilaantunut maa-alue, joka piti poistaa. Näin ollen kaivantoa oli osittain jouduttu syventämään n. 4-5 m syvyiseksi (kuva 1). Syvennettäessä ja laajennettaessa kaivantoa, jotta pilaantuneet maat saatiin kokonaisuudessaan pois, oli luoteisprofiilista tullut esille salvottuja hirsiiä (kuva 2).

Kuva 2. Yleiskuva kaivannosta. Rakenne näkyy kuvan alaosassa kaivannon luoteisprofiilissa.

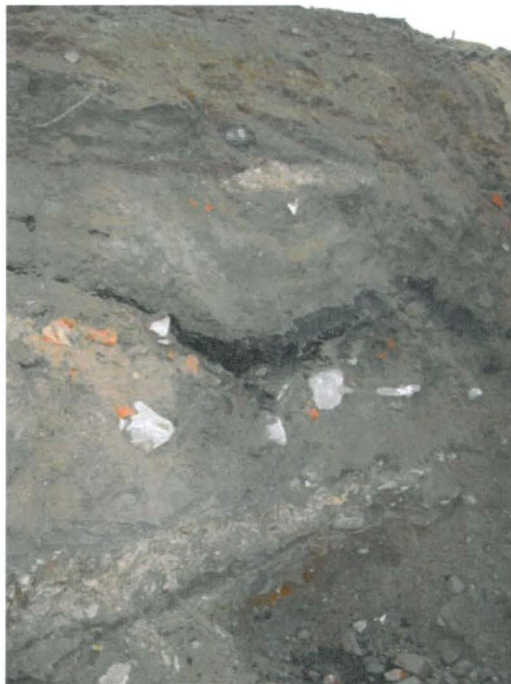
Rakenne, jota näkyi kaivannon profiilissa n. 1,5 m pituudelta, jäi kaivamattoman maan sisään luoteeseen. Profiilissa näkyi 3-4 hirsikertaa, joista alin, koillis-lounais-suuntainen pyöröhirsi (Ø 20-25 cm) oli erittäin jämerä ja hyväkuntoinen. Hirsi sijaitsi harmaassa, tiiviissä savessa (pohjasavi) arviolta hieman meren pinnan alapuolella. Alimman hirren päällä näkyi luode-kaakko-suuntaisen salvotun neliöhirren pää (Ø 20-25 cm). Tämän päällä sijaitsi vaurioita kärsinyt pyöröhirsi, joka oli niin ikään koillis-lounais-suuntainen. Osa rakenteesta oli profiilista valuneen hiekan peitossa, joten kaikkia rakenteen hirsikerroksia ei pystytty havainnoimaan. Profiilissa ylimpänä sijaitsi osin tuhoutunut luode-kaakko-suuntainen puu sekä samansuuntainen alkuperäiseltä paikaltaan pois liikkunut, jämerä pyöröhirsi (kuvat 5 ja 6). Puiden katkominen ja hirsien salvostyöt vaikuttivat kirveellä tehdyiltä (kuva 7). Lisäksi kaivannon profiileissa oli nähtävissä n. 20-50 cm paksua puuroskakerrosta, joka sijaitsi arviolta samalla korkeudella rakenteen kanssa tai hieman sitä ylempänä (kuvat 3 ja 4).

Kuva 3. Kaivannon profiilissa kulttuurikerroksia (puuroskaa).

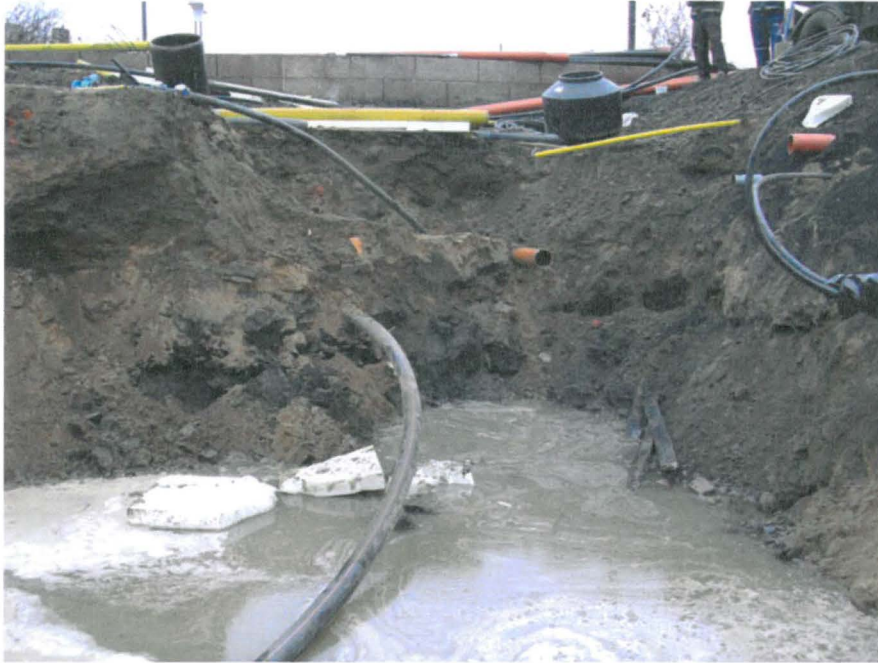
Kuva 4. Kulttuurikerroksia kaivannon profiileissa.

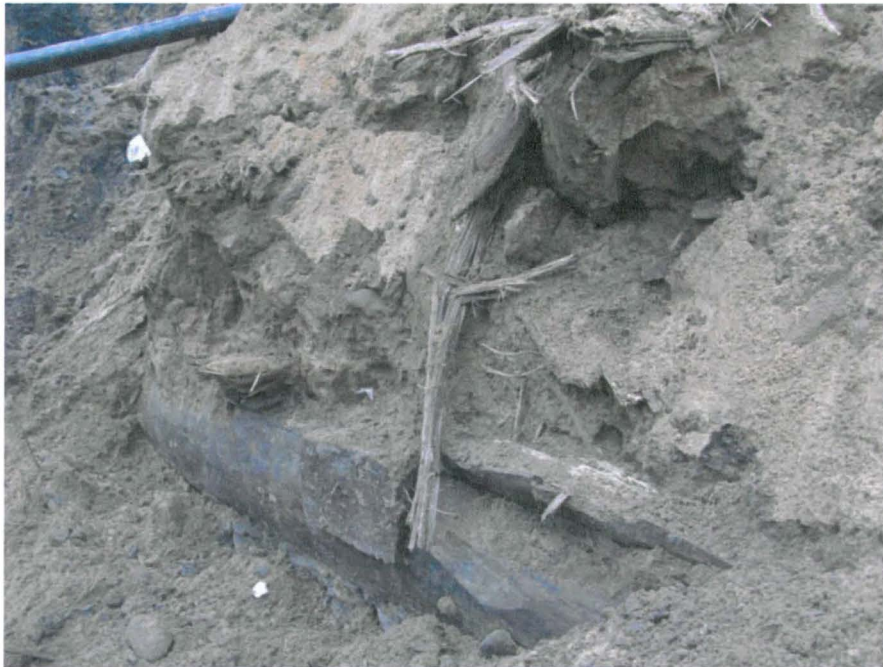
Rakenteen päällä sijaitsi sekoittunut hiekka, jolla rakenne oli myös osin peittyneet. Hiekka oli moderni täyttökerros, joka on mitä ilmeisimmin tuotu paikalle alueen aiempien kaivutöiden yhteydessä. Rakenteen ylemmät kerrokset ovat todennäköisesti tuhoutuneet samaisissa kaivu- ja maansiirtotöissä.

Kuva 5. Hirsyä (rakenne) kaivannon luoteisprofiilissa.

Koska työmaalla ei ollut pilaantuneen maan poiston jälkeen tarvetta syventää kaivantoa, päätettiin puurakenne jättää paikoilleen. Työmaa aloitti osin kaivannon täyttämisen laittamalla kaivannon pohjalle muovin ja sen päälle täyttöhiekkaa. Näin profiilissa ollut rakenne jäi kaivamattomaan maahan koskemattomana ja hyvään talteen mahdollisia jatkotutkimuksia varten. Kaivamista jatkettiin vielä lounaaseen n. 3-4 metrin pituudelta n. 2-3 m syvyydeltä. Tarkastuskäynnin perusteella tällä korkeudella sijaitsi ainoastaan moderneja täyttökerroksia. Mikäli kaivannosta tulisi kuitenkin esille lisää puurakenteita, työmaan tulisi tehdä niistä ilmoitus Museovirastolle mahdollisia jatkotoimenpiteitä varten

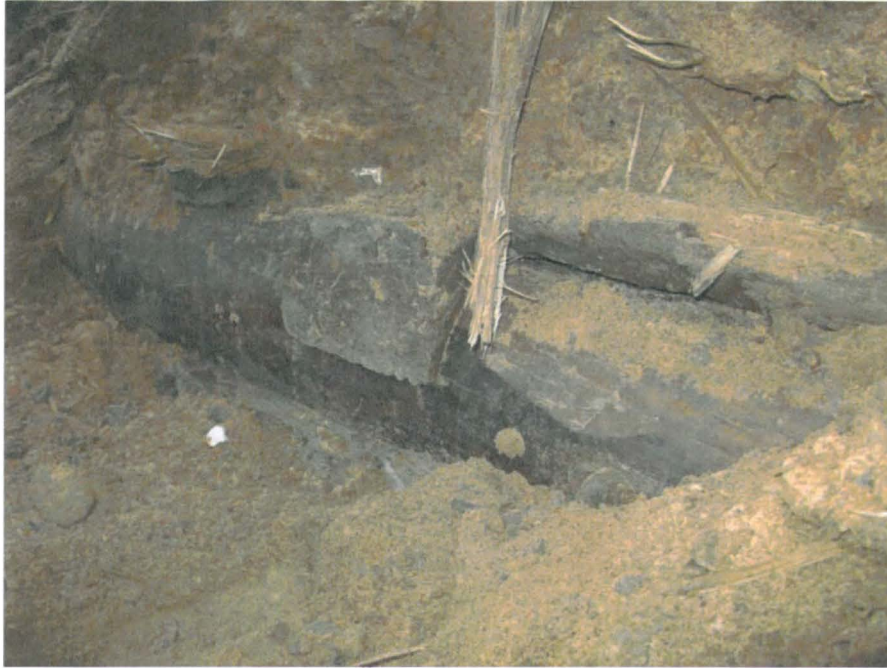
Esiin tullut rakenne liittyy Oulun vanhan satama-alueen (Hahtiperä) rakennuskantaan, todennäköisesti laajaan ranta-aitta-alueeseen (kartta 1). Kyseessä on mahdollisesti ranta-aitan perustus/arinarakenne. Vastaavanlaisia rakenteita dokumentoitiin ns. Virastotalon korttelista v. 2007 tutkimuksissa (Hyttinen & Oikarinen 2009). Hirsirakenne saattaa olla jäännös myös laiturirakenteesta.

Kuva 6. Lähikuva hirsirakenteesta.

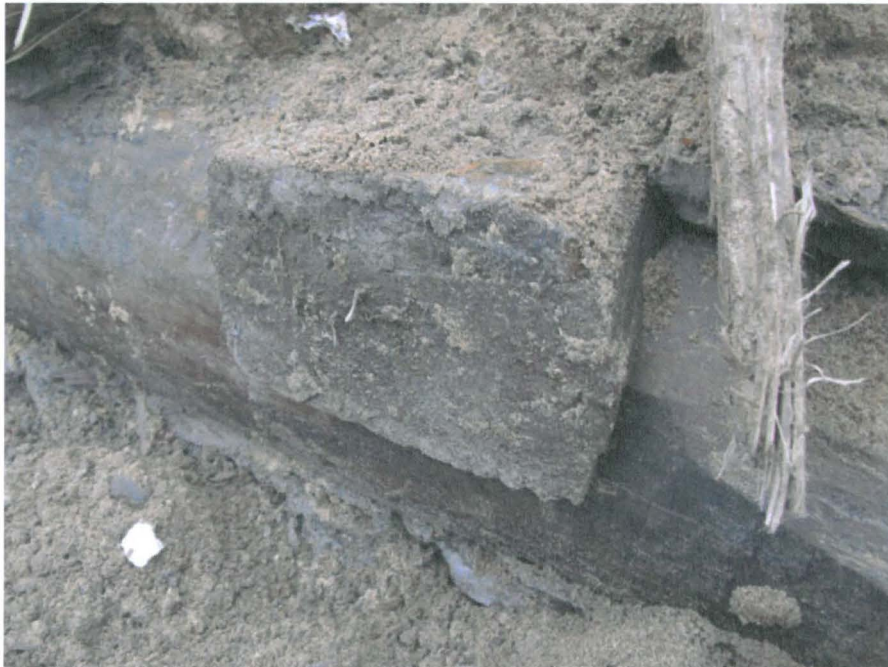
Kuva 7. Lähikuva, salvos.
