JOMALAN KIRKKO

**RAPORTTI JOMALAN KIRKON KELLOTAPULIN RUNKORAKENTEEN
KORJAUksesta JA KATTAMISTYÖSTÄ 30.6.1992**

Työryhmä: Eero Haapalehto Paanurakenne pr Oy/RKM
Kari Haapalehto Korjausryhmänvetäjä
Kaisa Hyyti raportin laatija/rak.ark.opisk.

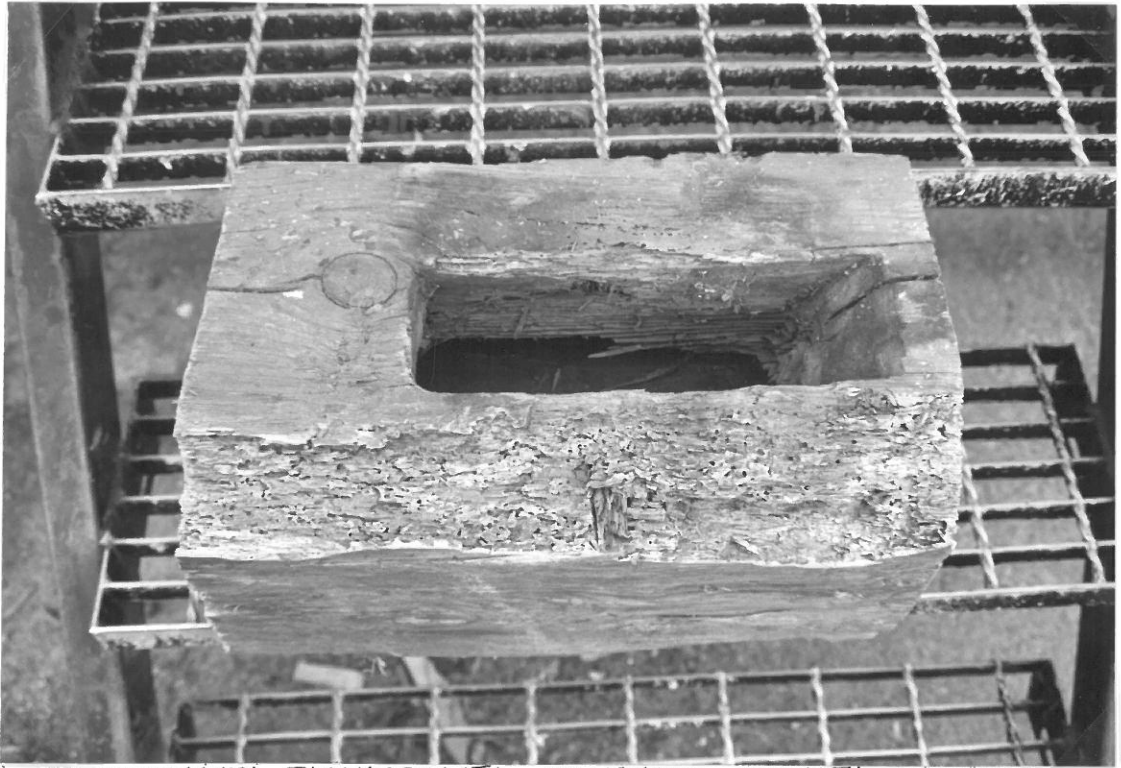
OSA YLIMMÄSTÄ TASAKERRASTA SALVOKSEN KOHDALTA. NAHTAVISSA SEKÄ HIRSIJUMIN EITÄ KUOLEMANKELLON LENTOAUUKKOJA. KUVA 1.

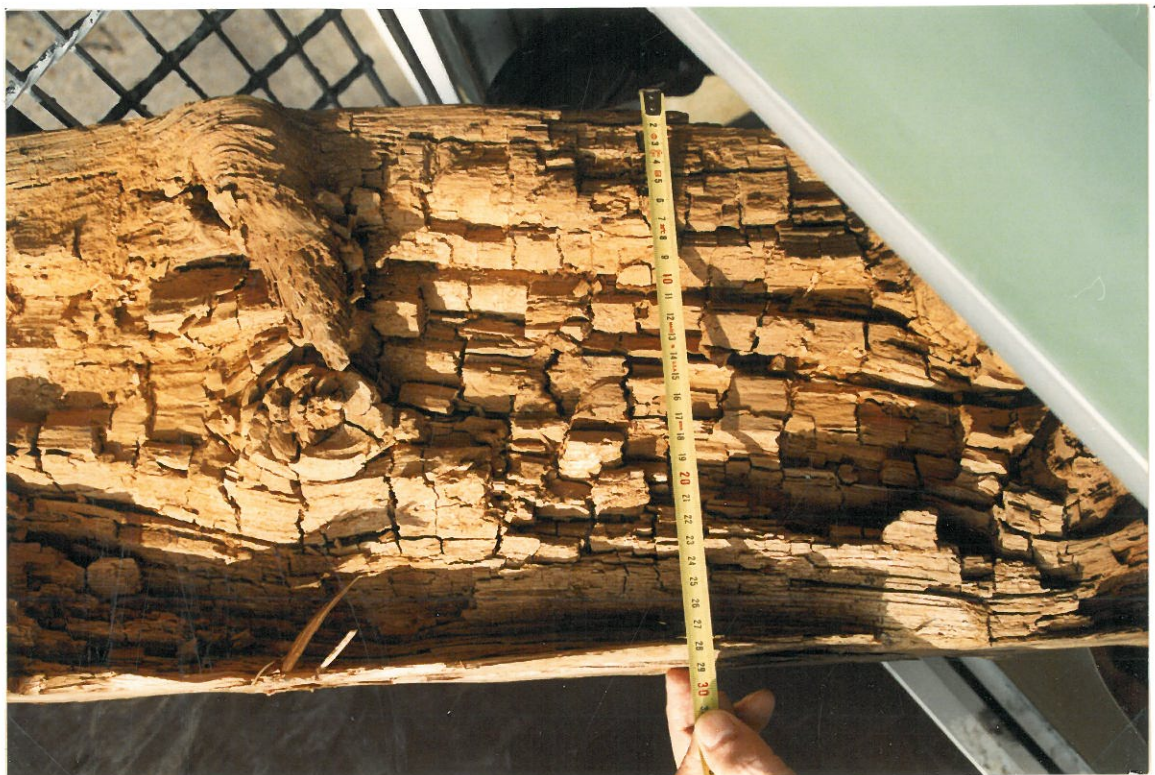
RUSKOLAHON VAURIOITTAMA PALKKI. KUVA 2.

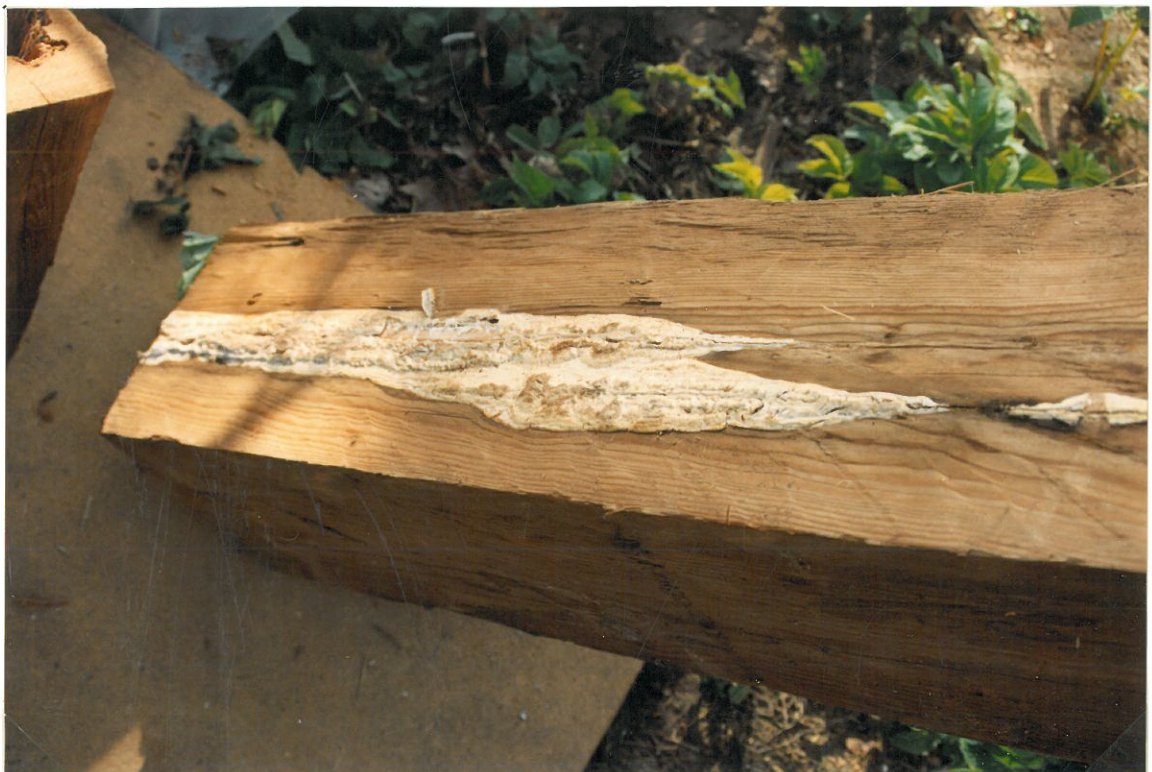
LAAKAKÄÄPÄÄ. KUVA 3.

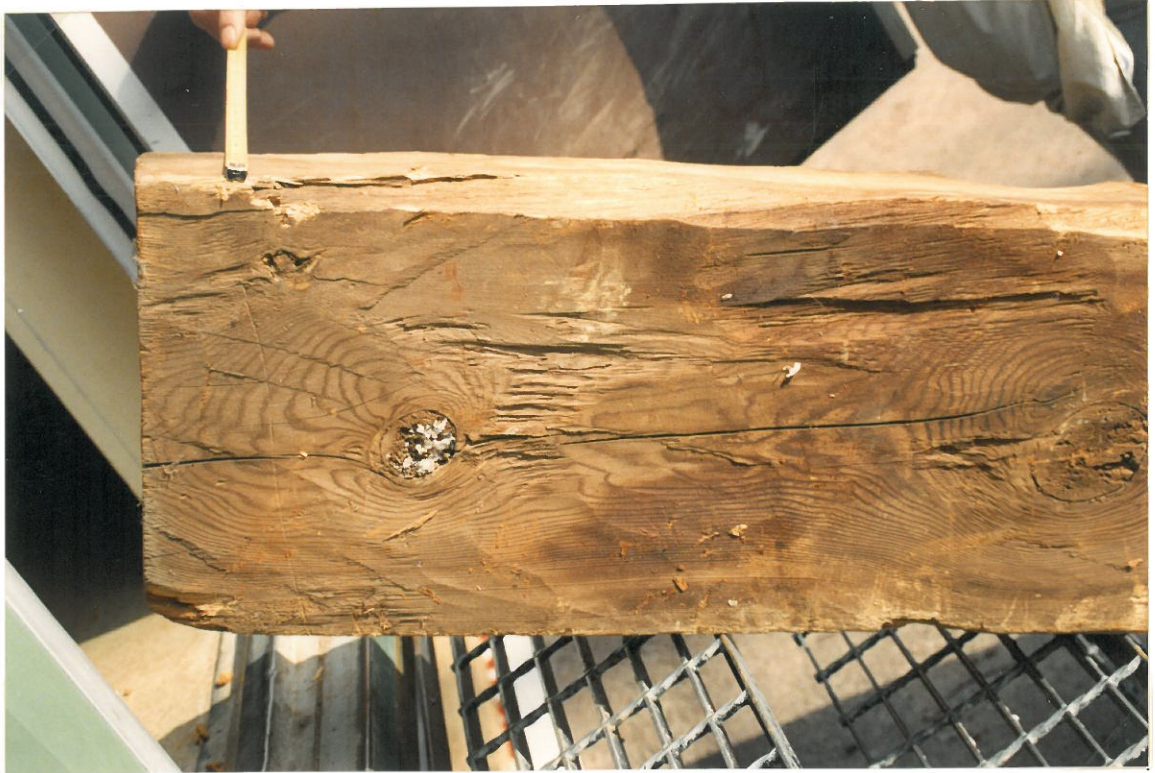
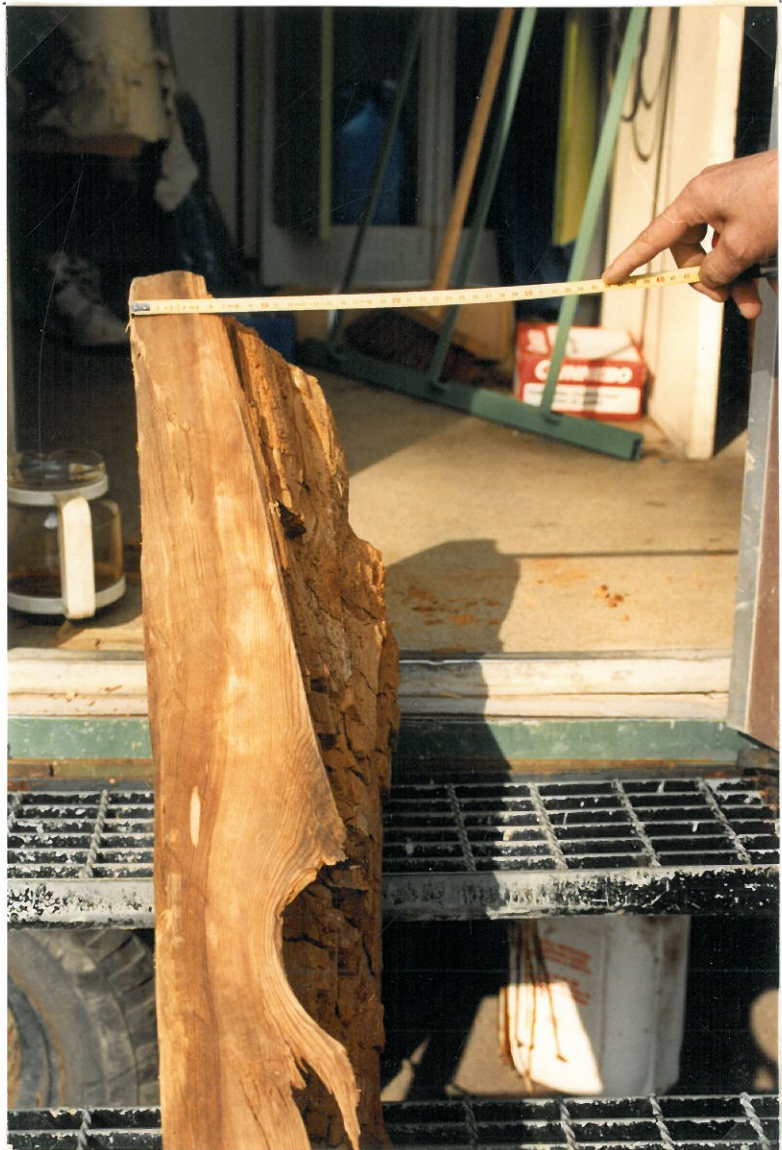
Erityisesti tornin ylimmän osan runkorakenteet olivat pahoin tuhoutuneet, ja näiden osalta voitiin todeta sortumisvaara. Vaakarakenteissa oli parruja, jotka olivat paikoitellen lähes onttoja vaikka päällepäin näyttivätkin hyväkuntoisilta. (valokuvat 1 - 8).

PÄÄLLE PÄIN MELKO
HYVÄKUNTOINEN PALK-
KI OSOITTAUTUI LÄHES
ONTOKSI, RUSKOLAHON
TUHOAMAKSI. KUVAT 4.
JA 5.

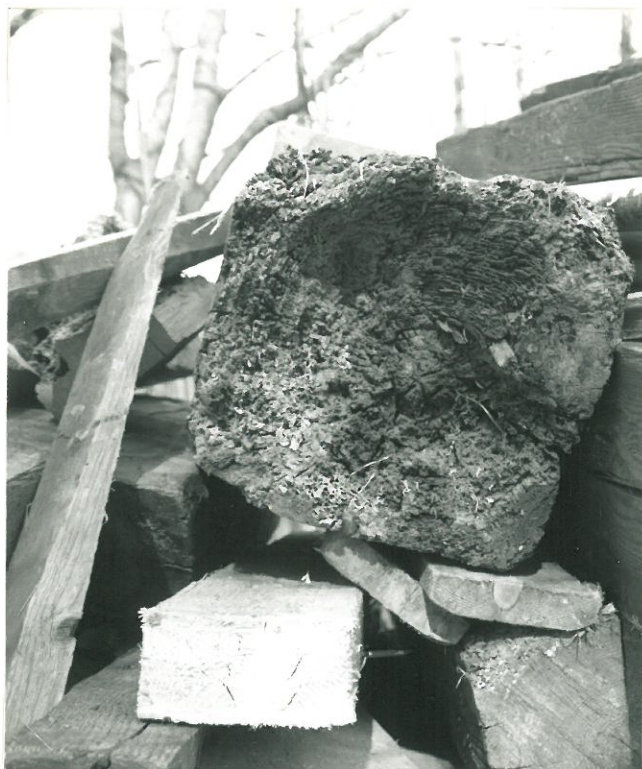
YLLÄ (vas.) HIRSIJUMIN
JA RUSKOLAHOON YHDES-
SÄ TUHOAMA PALKKI.
KUVA 6.

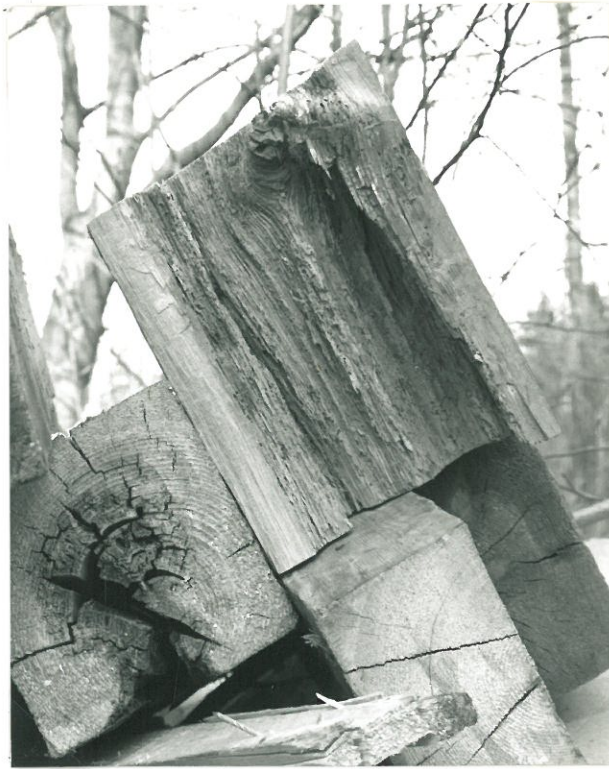
YLLÄ (oik.) OSA HIRSI-
JUMIN ONTOKSI SYÖMÄS-
TÄ PALKISTA. KUVA 7.

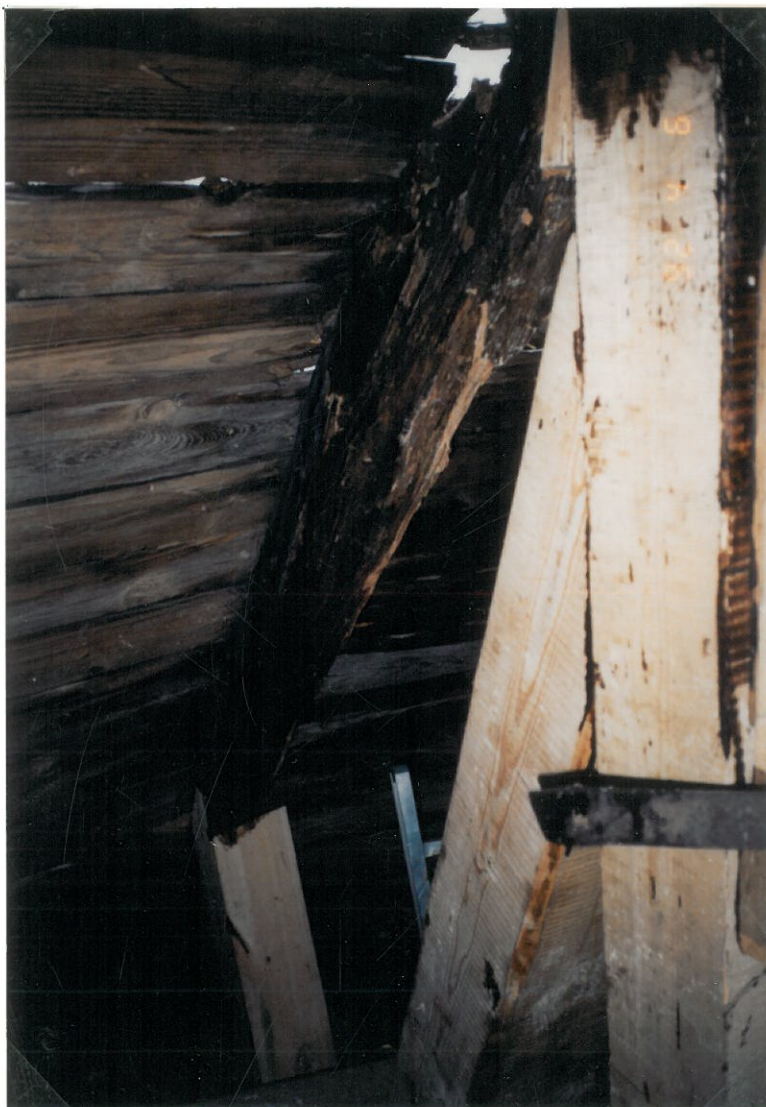
Myös tornin alemman osan rakenteista löytyi lisää pahoin vaurioituneita osia.

VIERESSÄ ALEMMAN
TORNIN OSAN YKSI LA-
HONNEISTA YLÄKAARISTA.
KUVA 8.

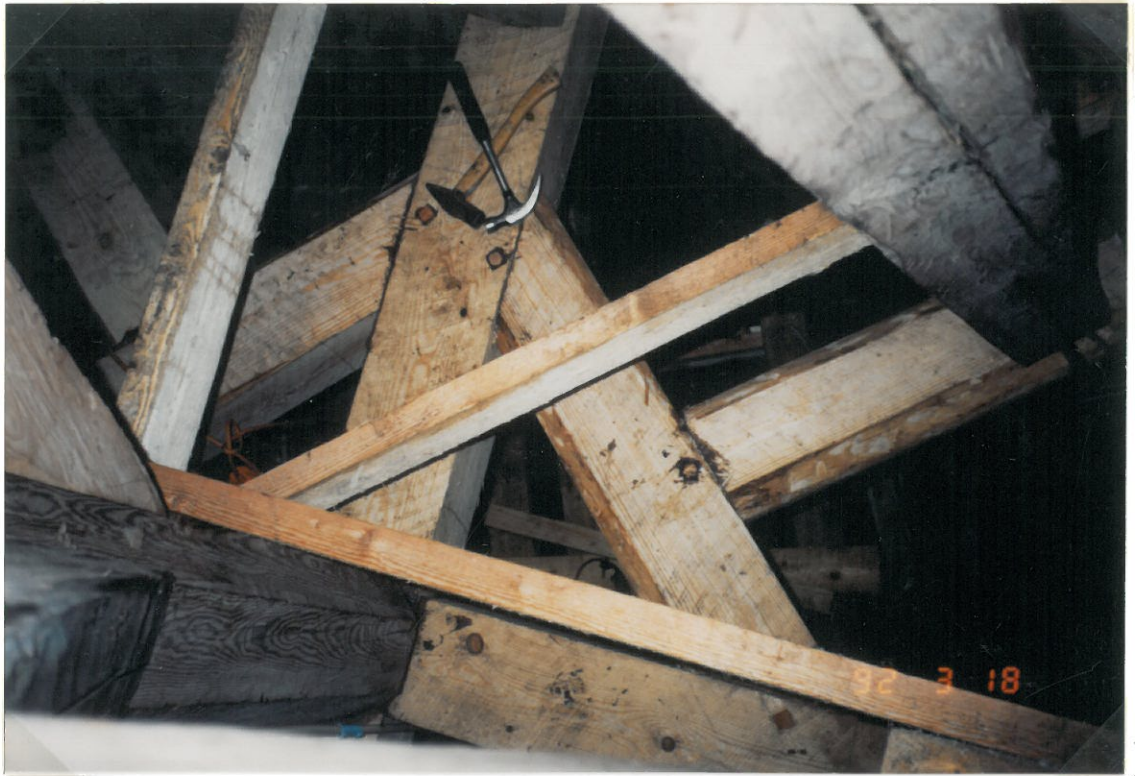
UUSITUSSA YLIMMÄSSÄ TASAKERRASSA ON LIITOKSET TEHTY TAPPI-SALVOKSINA. KUVASSA NÄKYVY MYÖS YLIMPIEN TUKIRAKENTEIDEN NOSTOA VARTEN LYÖTYJÄ SIDEPUITA. KUVA 9.

Ylimmän osan tasakerta oli uusittava kokonaan. Uusimista varten jouduttiin katon tukirakenteet sitomaan sidepuilla toisiinsa ja koko rakennelma harustettiin ja tunkattiin n.25 cm ylös, jotta vanha tasakerta saatiin salvoksistaan pala-palalta purettua pois. Tunkkaus tehtiin 4:llä tunkilla, jotka tukeutuivat 8-kulmaisen tornin osan yläkehään.(valokuvat 9.-10.) Vanhat osat kuljetettiin alas ja koottiin uudestaan malliksi uudelle tasakerralle. Työ oli tehtävä erittäin huolellisesti, sillä torni ei ole symmetrinen, mikä aiheuttaa mittaeroavaisuuksia myös tasakerrassa.

Uudessa tasakerrassa käytetyt liitokset (tappisalvos) on vanhan mallin mukainen. (periaatekuvat 1. ja 2.). Uusi tasakerta purettiin ja koottiin ylhäällä paikoilleen, minkä jälkeen ylin katto-osa voitiin laskea paikoilleen. Pystyrakenteiden ja tasakerran liitoskohdat oli myös uusittava, joten paikalleenlaskun jälkeen pystytolpat kengitettiin ja tukikaaret tehtiin uudelleen. Osia pystyrakenteista myös päällystettiin n.2 cm vahvaisilla puusuikaleilla.(periaatekuvat 3. ja 4. ja valokuva 11.).

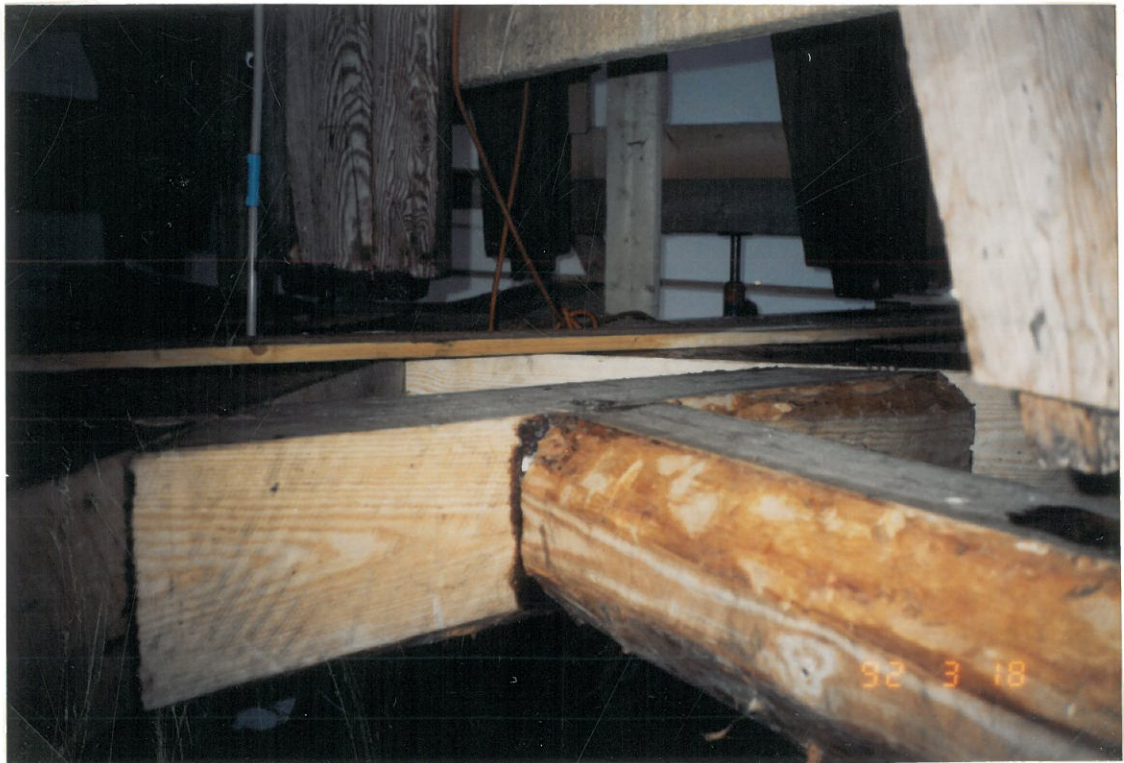
TORNIN YLIN OSA TUNKATTUNA YLÖS. KUVA 10.

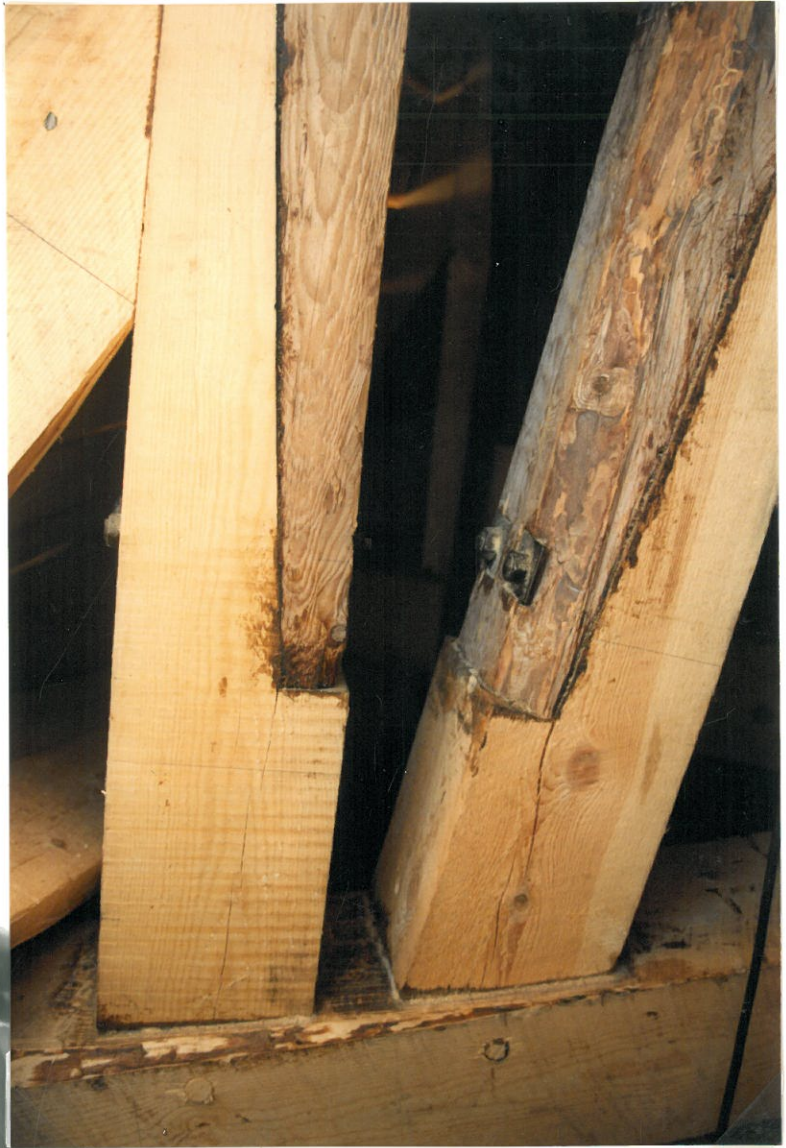
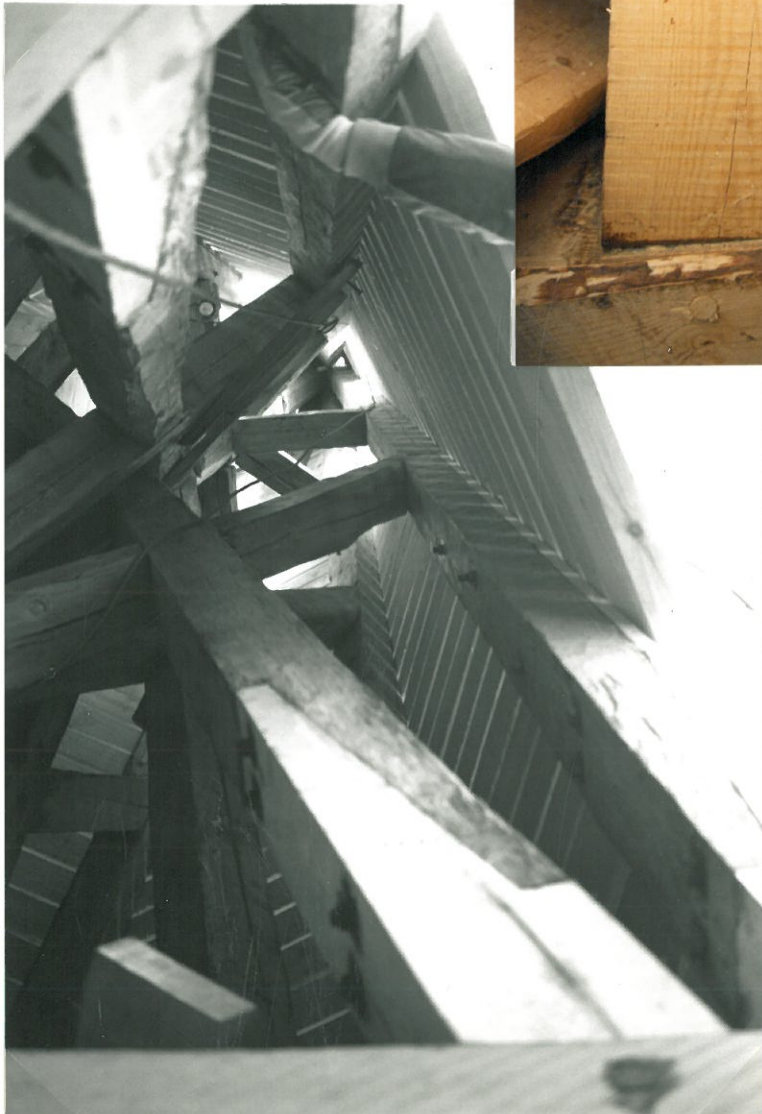
VIERESSÄ TORNIN YLIM-
MÄN OSAN UUSI ALUSLAN-
KUTUS JA KORJATUT
TUKIRAKENTEET. NÄHTÄ-
VISSÄ MYÖS PYSTYTOLPPA,
JONKA PINTA ON UUSITU
ALUSLANKUTUKSEN
PUOLELTA. KUVA 12.

Katon aluslankutus on uusittu kauttaaltaan ja se on tehty alkuperäisen mukaiseksi kuten myös uusi paanukatto.(valokuva 12). Kattoon käytetyt paanut on valmistettu haavasta ja uusi paanukatto on 3-kertainen 2-kertaisella tuohituksella ja piilonaulauksella.(valokuva 13) Käytetyt naulat ovat kuumasinkittyjä teräsnauloja.

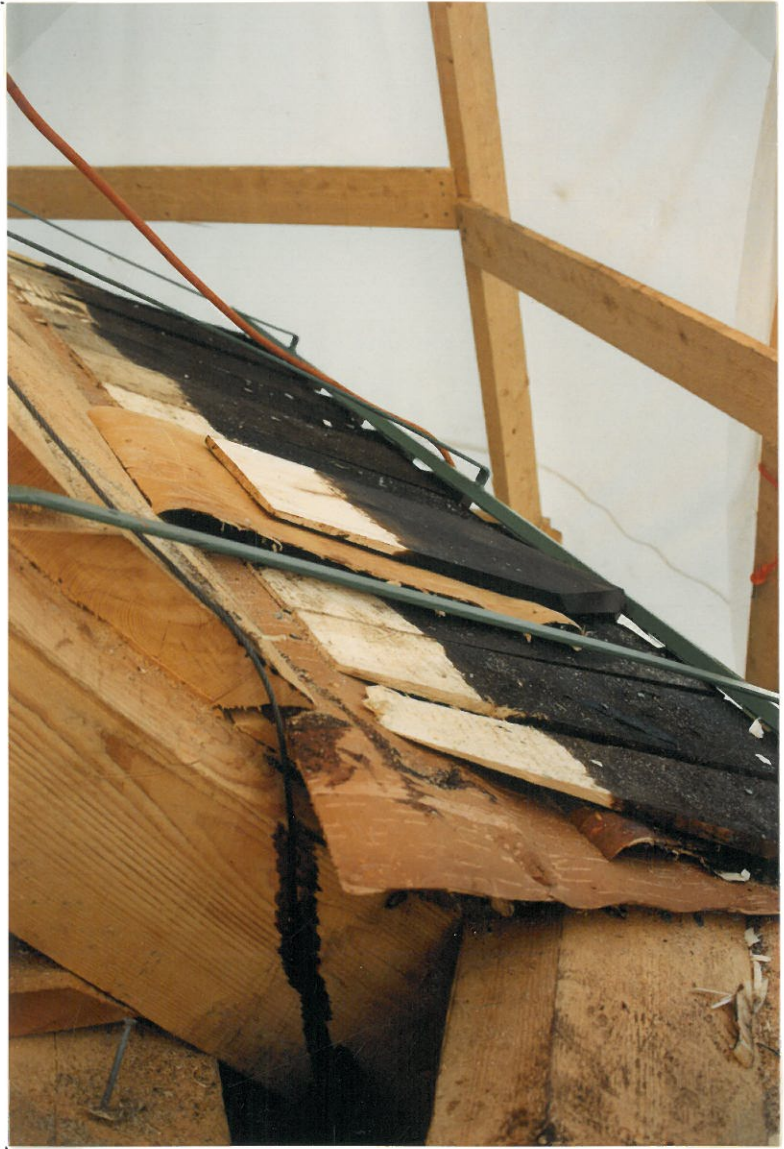
VIERESSÄ UUTTA PAA-
NUKATOA.
PAAKUT ON TERVATU
ETUKÄTEEN 2/3 PITUU-
PELTAAN. KUVA 13.

Paanut on tervattu 2/3 pituudeltaan ja katon valmistuttua kokonaan, se tervataan uudestaan. Räystäslautoista osa on uusittu (periaatekuva 5. ja 6.)ja materiaalina on käytetty tiheäsyistä mäntyä.(valokuva 14).

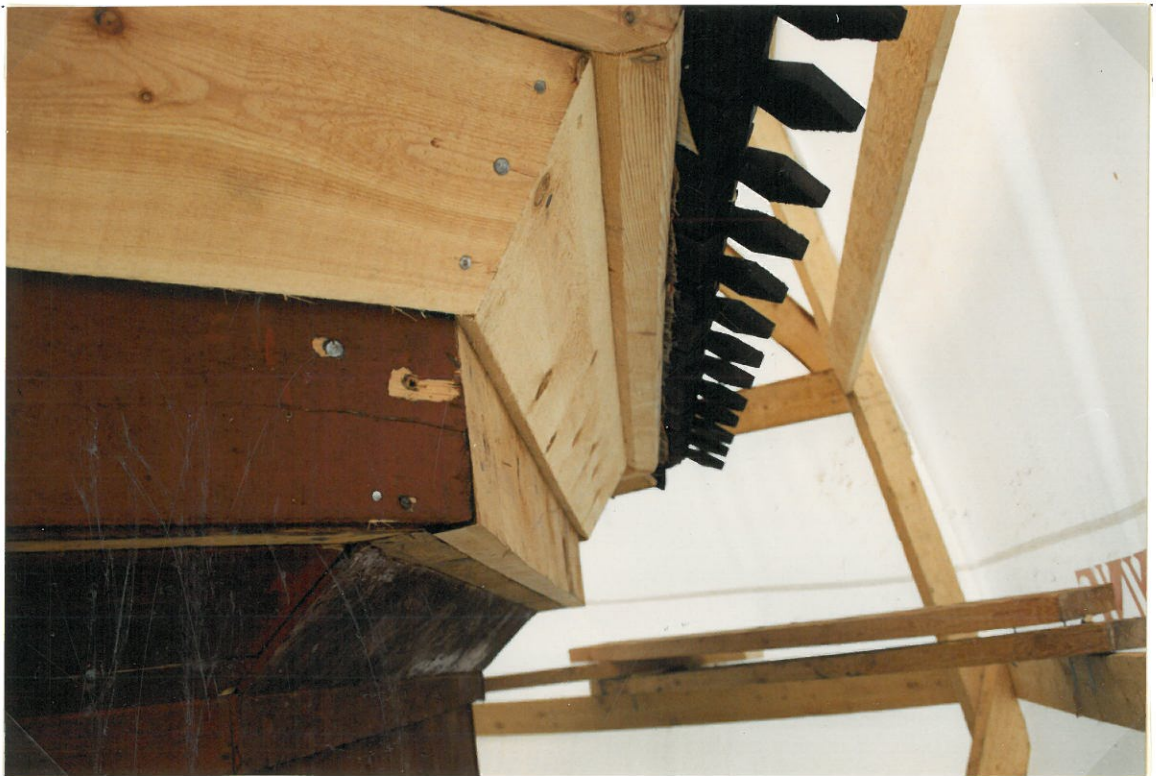
ALLA POHJOISPUOLEN
RÄYSTÄSLAUDOITUSTA
JA REUNAPAAKUNJA.
KUVA 14.
