RESTAUROINTITYÖN SELOSTE

Kohde: **Kirkko**

Paikkakunta ja omistaja: **Hammarland, seurakunta**

Hammarlandin kirkon kalkkimaalausten puhdistus ja restaurointityö 4/7 - 13/8 1960.

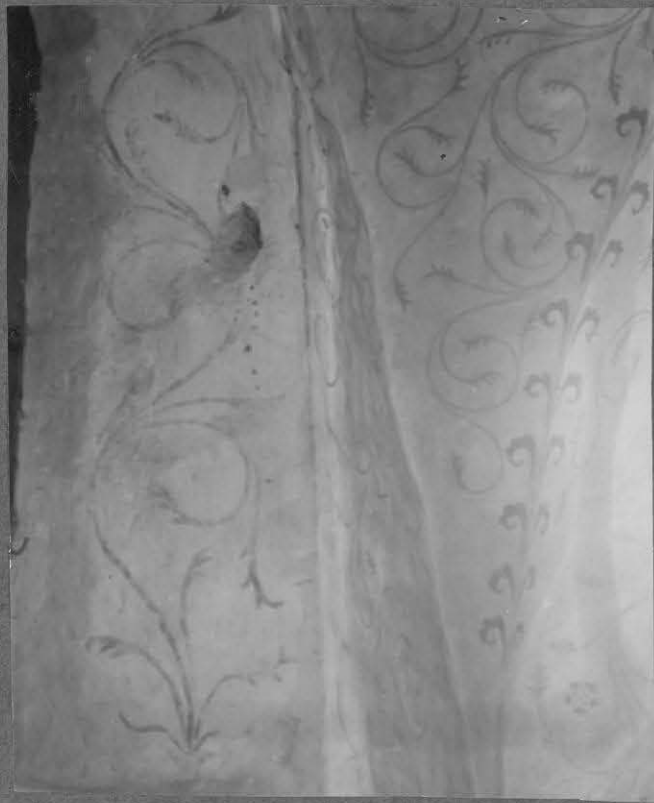
NEG. 62425

KOORI-IKKUNAN OIK. SIVU.

Itäikkunan molemmissa pielissä on säilynyt punaisella värillä tehtyä koristekiemuraa, joka alkaa alhaalta. Maalaukset ovat säilyneet restauroimattomina ja tämä asu säilytettiin niissä edelleenkin. Lehdyköitten vihreä väri on kokonaan kulunut pois. Ainoastaan ikkunan reunan ja pohjan laastirikkoutumat korjattiin, samoin kaaren huipun halkeama. Ikkunan sivut ovat olleet maalatut myös ulkopuolelta vähäisistä värijäljistä päätellen. Kuorin seinien ja holvivaippon koristemaalaukset ovat runsaasti restauroidut ja niiden entinen restaurointiasu säilytetään. Keskuskuvion räikeän punaisen värin tehoa vähennettiin. Tämän alta tuli esille kirkkaan keltaisen värin jäännöksiä,

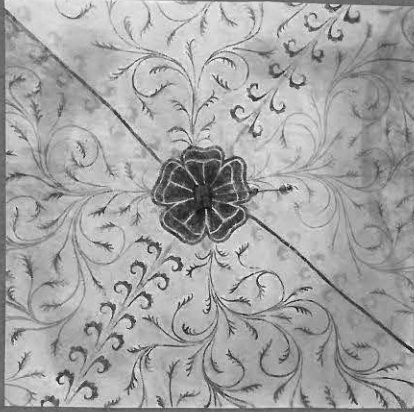
NEG. 62474

KUORIHOLVI PUHDISTUKSEN  
AIKANA.

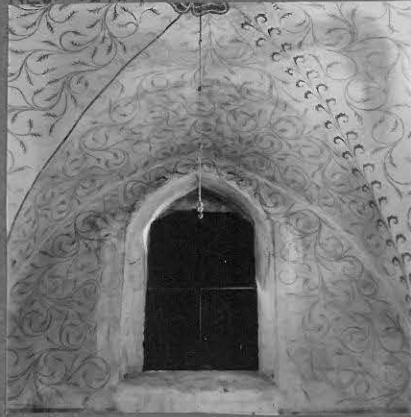
NEG. 62424.6.

OSA KUORIHOLVIA ENNEN  
PUHDISTUSTA.

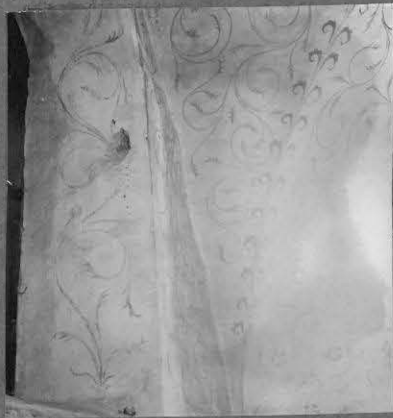
NEG. 62428.

KUORIKKUNAN OIK. SIIVU

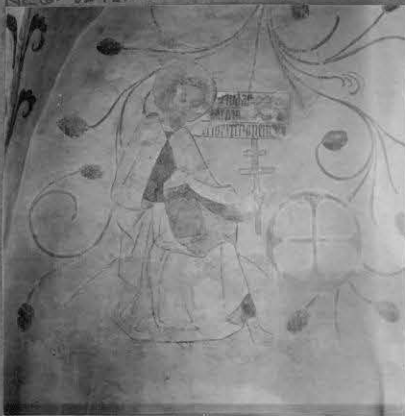
NEG. 62429

KUORIN POHJOISSEINÄN MAA-  
LAUS ENNEN PUHDISTUSTA.

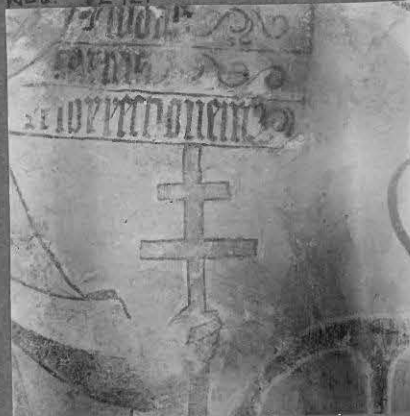
NEG. 62423

KUORIOSAN DOHJ. SEINÄN  
MAALAUKSEN YKSIT. KOH-  
TA ENNEN PUHDISTUSTA.

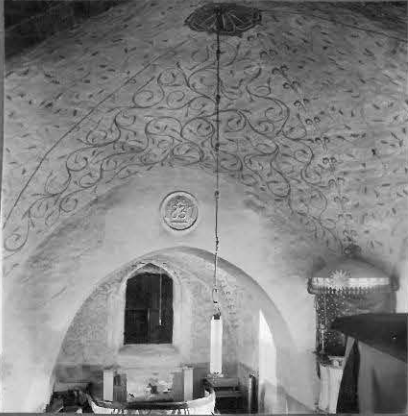
NEG. 62433

NÄKYTTÄ KUORIINPÄIN  
ENNEN PUHDISTUSTA

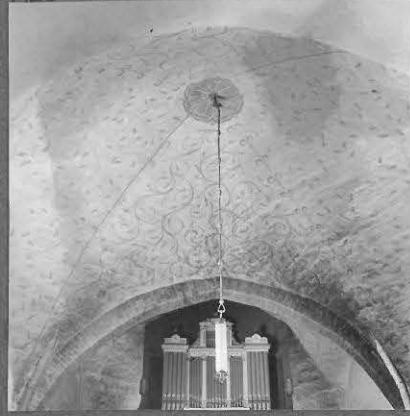
NEG. 62434

OSA KESKIHOLVIA ENNEN  
PUHDISTUSTA.

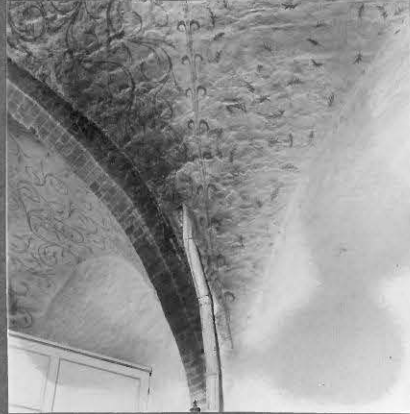
NEG. 62435

KESKIHOLVIN POHJOISPUO-  
LEN KULTA ENNEN KOR-  
JAUSTA.

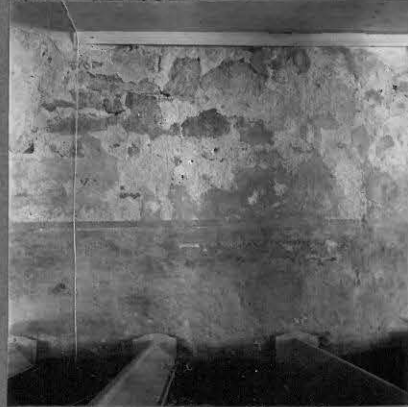
NEG. 62436

ETELÄSEINÄN KOSTEUDEN  
RADAUTTAMA LAASTIA  
LEHTERIN ALAPUOLELLA

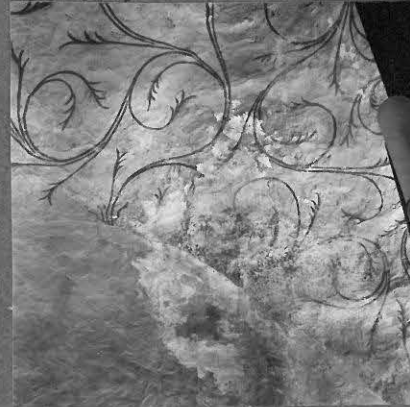
Etelävaipan maalaukset osittain tuhoutuneet kosteuden vaikutuksesta. Katolta valunut sadevesi on päässyt tunkeutumaan kirkon ja tornin väliseen muuriin sekä holviin. Etelä- ja länsiseinästä saatiin esille vähäisiä punaisella värillä tehtyjä koristemaalauksia, jotka säilytettiin. Pohjoisella seinällä on ollut samanlaisia maalauksia tehtynä keltaisella värillä. Lisäksi restauroitiin jo mainittu maalauskoristelu länsi-

LÄNSIHOLVIN ETELÄPUO-  
LEISEN VAIPAN KOSTEU-  
DEN RADAUTTAMA ALUET-  
TA.

Seurakunnalle esitettiin, että hiekkakäytävä, joka kiertää kirkkoa alennettaisiin alkuperäiseen korkeuteen ja sen lisäksi vielä salaojitettaisiin. Katot varustettaisiin veden johtimilla ja vesi johdettaisiin säiliöön tai laskuojaan. Länsisivulla tällainen poistojohto voitaisiin suunnata lämpökanavan sivussa muurin ulkopuolelle. Tornin pohjoinen katto ja kirkkokuoneen eteläinen katto valuttavat sadeveden rakennusten väliseen seinämuriin. Tämä on aiheuttanut muurin rapautumisena ja maalausten tuhoutumisena
