EVIJÄRVEN KIRKKO

JULKISIVUJEN KORJAUS- JA MAALAUSTYÖSUUNNITELMA

31.1.2006

ARKKITEHTITOIMISTO HANNA LYYTINEN KY

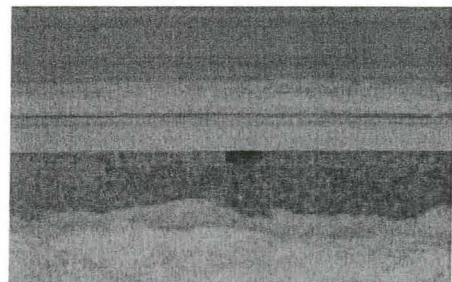
Yllä: K5 sokkelituuletusaukko

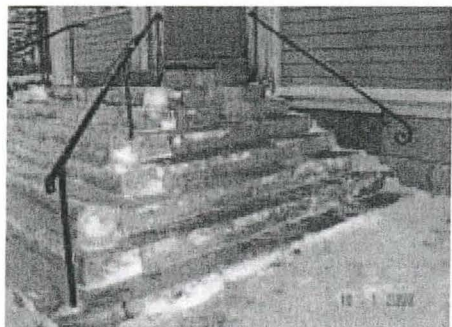
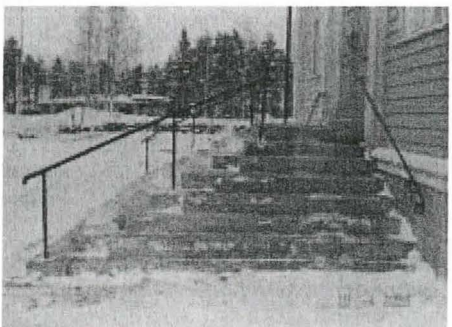
Länsipäädyn pääsisäänkäynnin portaikko on ladottu ristipäähakatuista graniittikivistä. Portaikko on painunut ja päällystason pinta viettää kohti seinää. Näin portaan sadevedet valuvat seinärakenteisiin.

Yllä ja alla: Länsipäädy
K1 graniittisokkeli
K3 korjattava graniittiporras
M5 kaide

Virheen korjaamiseksi porraskivet on ladottava uudelleen siten, että ne kallistuvat ulospäin 1:50 - 1:100. Askelmien saumaamiseen voidaan käyttää kalkkisementtilaastia. Portaikon ja kirkon väliin on hyvä laittaa 2 kerrosta tuohtia pitämään portaista aiheutuva kondenssiriski poissa. Jos portaikon purkamisen yhteydessä havaitaan kirkon alimmat hirret tältä osin lahoiksi, ne uusitaan hirrestä.

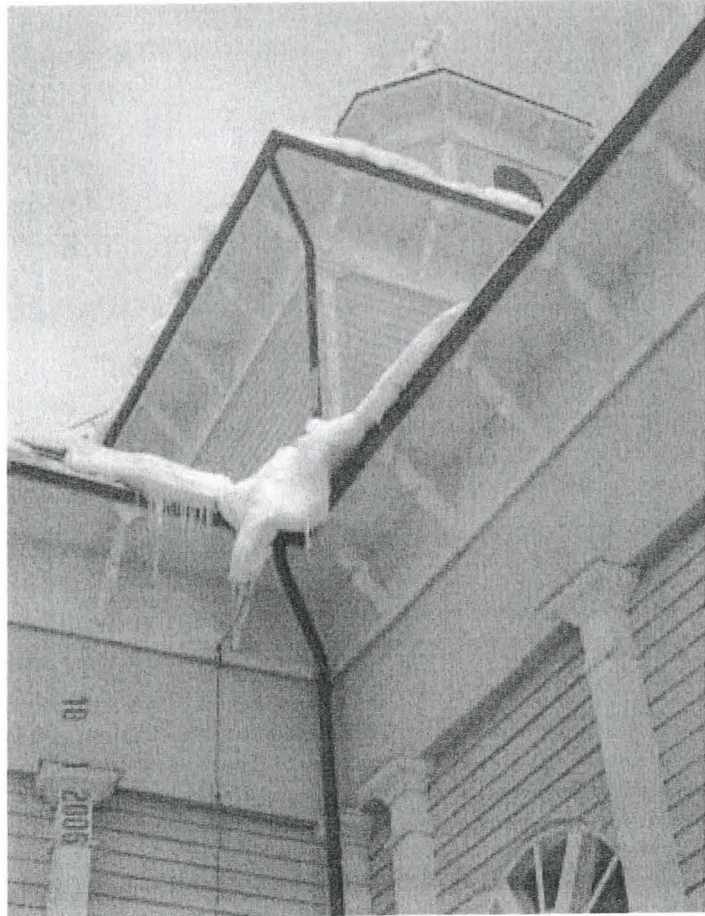
Koillisnurkka

Nykyiset vaakakourut ja syöksyt ovat alimitoitetut. Katon lumi- ja jäämassat kasautuvat ristisakaran sisäkulman taitteeseen ja valuvat hallitsemattomina massoina alas.

M1 kuparisadevesikouru
M2 kuparisyöksytorni

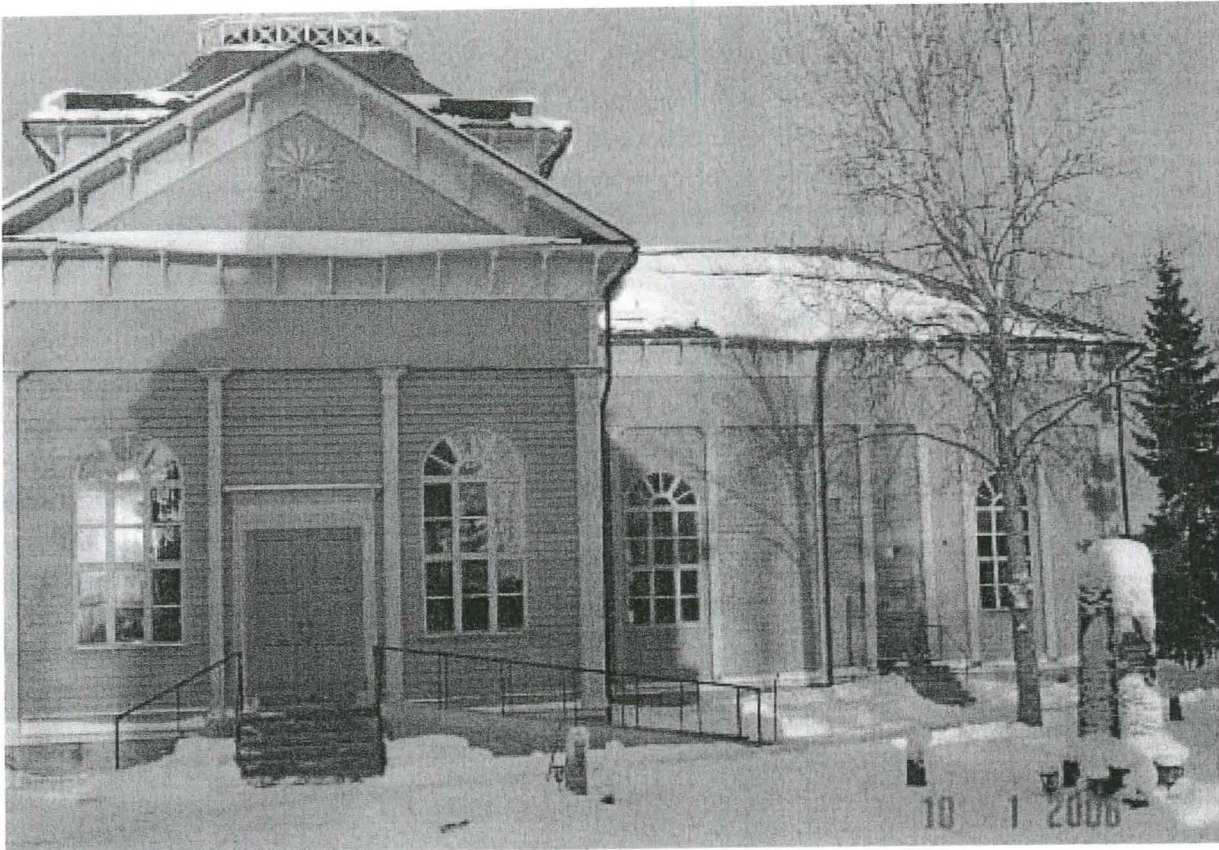
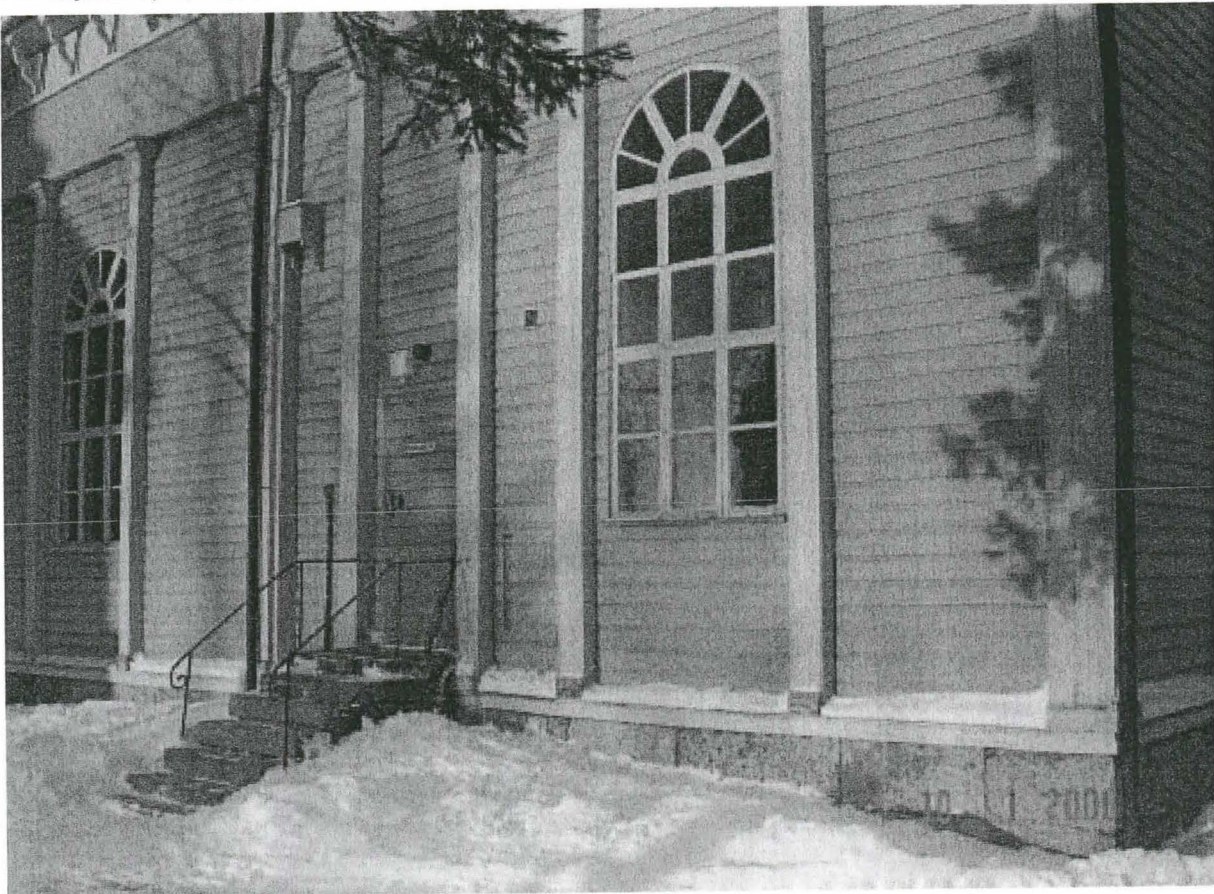
Yllä. Eteläjulkisivua
Alla. itäsakaran eteläjulkisivua.
M6 tuuletusaukon ritilä
P16 säilytettävä puupömpeli

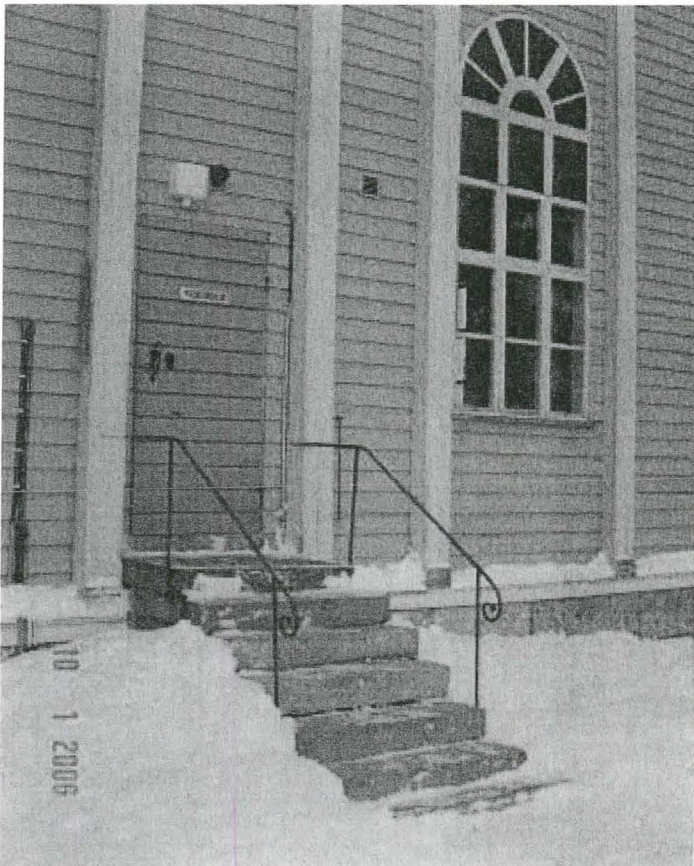
Sakastin sisäänkäynti, itäsakaran eteläjulkisivu. Oven yläpuolelle on suunniteltu uusi katos. Oven oikealla puolella seinässä näkyy tuuletusaukon riitä, M6.

Seurakunnan toivomuksesta kirkon sakastin oven päälle suunnitellaan kevytrakenteinen metallikatos sinkitystä, peittomaalattusta teräslevystä. Sakastin ulko-ovi on päällystetty vaakaponttilaudoin ympäröivien seinäpintojen mukaisesti ja on hienostuneen huomaamaton. Loivasti ulospäin viettävä katos tehdään yhtä huomaamattomaksi. Katoksen rooli on pikeminkin suojaaminen kuin itsenäinen katto. Katos suojaa vain suoralta sateelta ja räystäältä tippuvalta vedeltä. Viistosateelta suojaaminen edellyttää huomattavan suuren katoksen rakentamista. Katso piirustusliite 010.

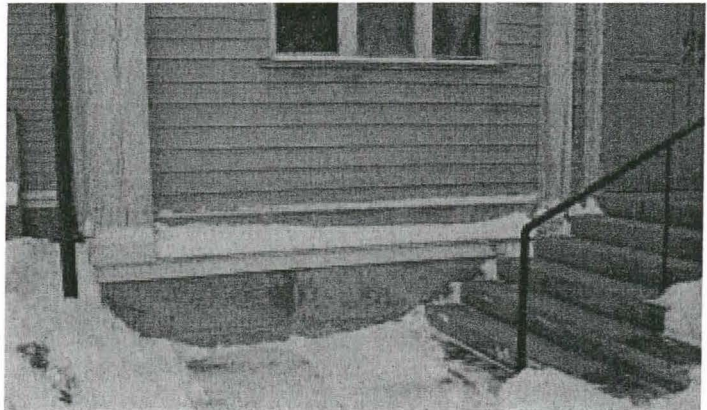
Eteläpäädyn laudoituksen maalipinta on kulunut

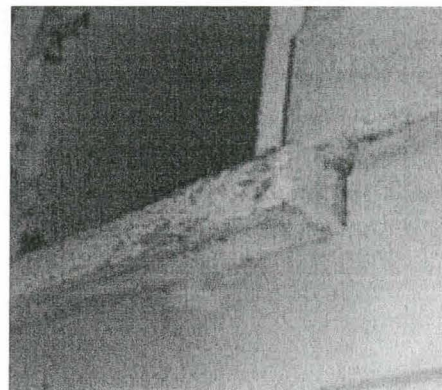
Alla. Ikkunan vesilauta, jonka alapintaan on höylätty tippaura.

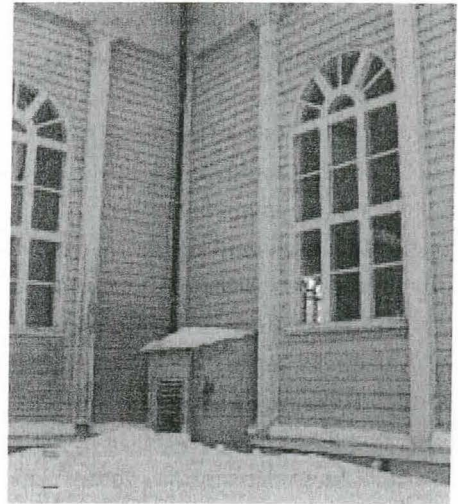
Koillisnurkassa on kaksi puista pömpeliä, jotka ovat vanhan lämmitysjärjestelmän jäänteitä. Ne puretaan tarpeettomina. Rakenteen alta tulee nähtäväksi seinien väri, jota sää ei ole kuluttanut. Uudelleen maalauksen sävymalli otetaan rakenteiden takaa paljastuvalta seinältä pari viikkoa purkamisen jälkeen, jolloin päivänvalo on vähentänyt värissä pimeässä pintaan nousevan pellavaöljyn kellastavan vaikutuksen.

Koillisnurkka,
P5 purettava puupömpeli

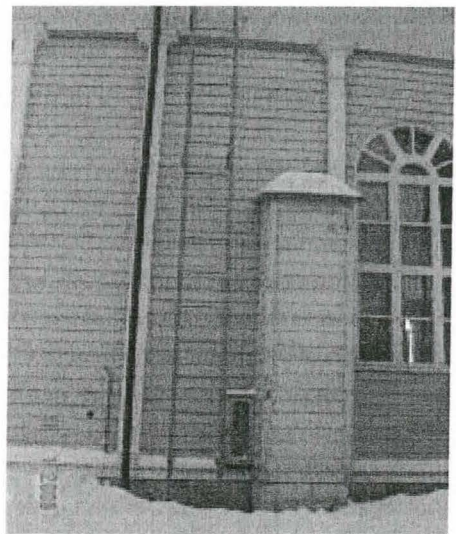
Yllä. Itäsakaran pohjoisjulkisivua
M3 tikas
P5 purettava puupömpeli (isompi)
P16 säilytettävä puupömpeli (pienempi)
Alla. Vaivaisukko pohjoissakaran länsi-
julkisivulla

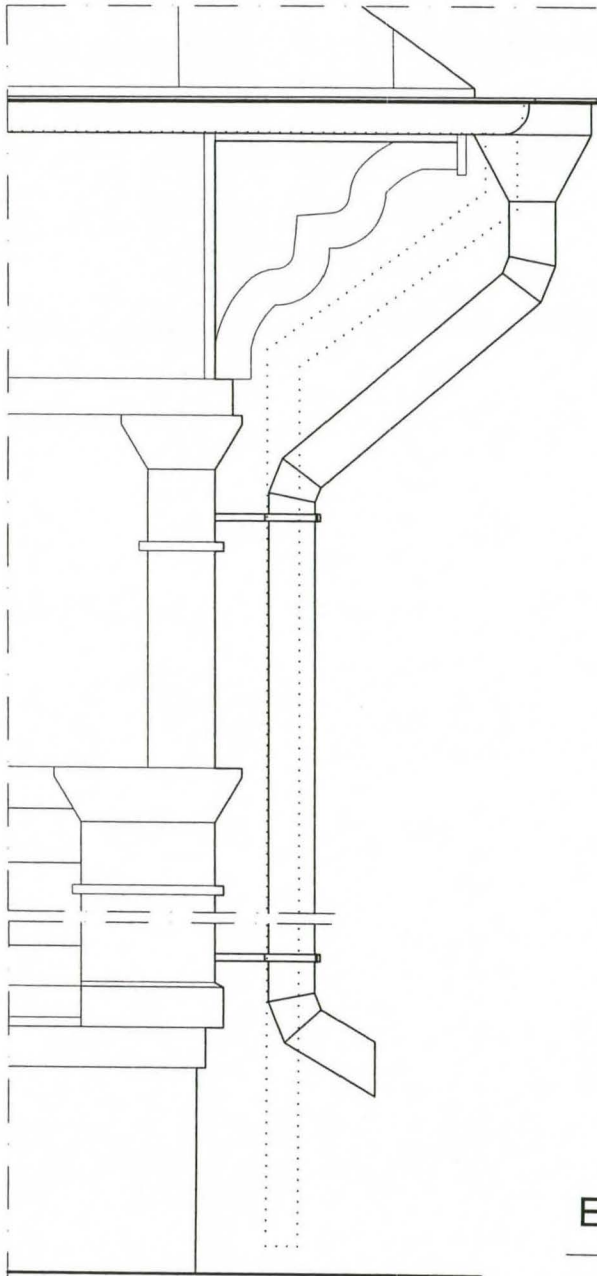
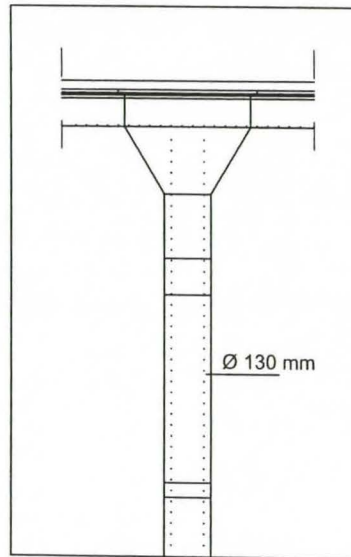
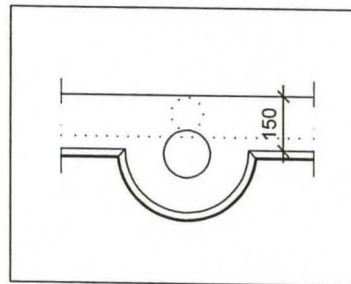
luonnos
RÄYSTÄSKOURUN JA
SYÖKSYTORVEN PERIAATE 1:20

Rännikoko on alimitoitettu (Ø90 mm), ja sekä syöksytorvi- että vaakakouru ovat lytyssä edellä mainitussa koillisnurkassa.

Koska kuparikatto säilytetään, on sadevesien poistojärjestelmätyyppikin säilytettävä nykyisenä, eikä ole mahdollisuutta toteuttaa lappeille perinteisiä, rakennustyyliin sopivia ja toimivia jalkarännejä. Kourut ja syöksytorvet uusitaan nykyistä suurempina (Ø130-140 mm) peltiseppätyönä. Kirkon keskustornin sisäkulmien syöksyihin lisätään kokoojasuppilot. Kourutyyppi on puolipyöreä. Kourujen ja syöksyjen määrä voidaan laskea kattokuvasta 002. Kourun ja suppilon periaate ilme-

nee piirustusliitteestä 011.

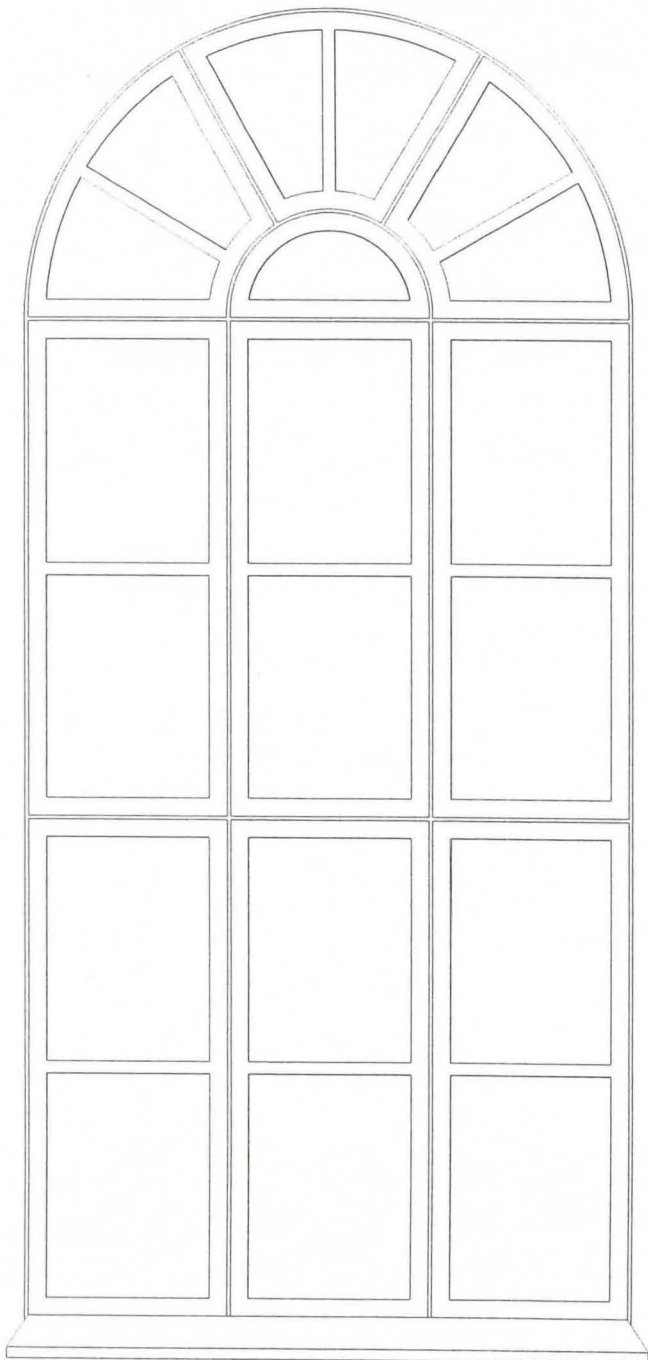
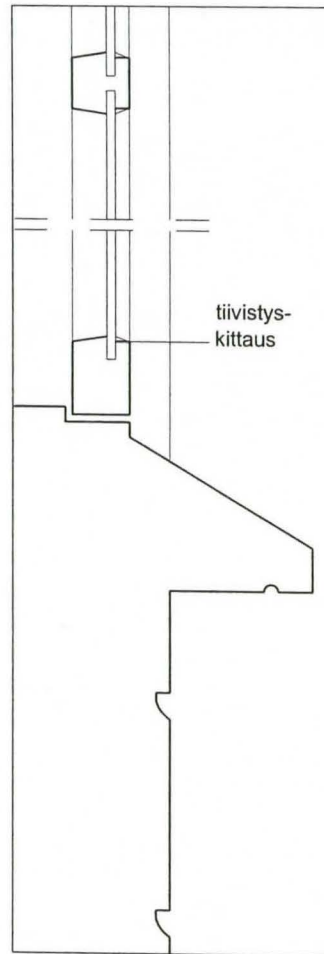
luonnos
TYYPILLINEN IKKUNA
1:20, 1:5

Sisäpuitteet ja ulkopuitteen sisäpinta on maalattu sisäremontin yhteydessä 1992 ja ovat nyt kunnossa. Sen sijaan ulkopuitteen ulkopinnan maalipinta hilseilee ja ohut lasikitti halkeilee. Eteläsivulla joidenkin puitteiden alasarjan maalipinta on kulunut pois kokonaan. Ikkunoiden ulkopuitteet peruskorjataan verstaalle kuljetettuina. Karmin ulkopinta kunnostetaan työmaalla. Alasarjan pehmenyt korjauskelvoton puu uusitaan, ulkopinnan maali poistetaan, rikkiinäiset lasit uusitaan, lasiura tiivistetään kitillä ja ulkopinta maalataan öljymaalikäsittelynä.
